# STABILISATION ET PROTECTION DU TALUS DE LA RIVIÈRE MINGAN, LONGUE-POINTE-DE-MINGAN

MAI 2019

Étude d'impact sur l'environnement – Résumé

046-P-0010138-0-01-001-EI-R-0400-00

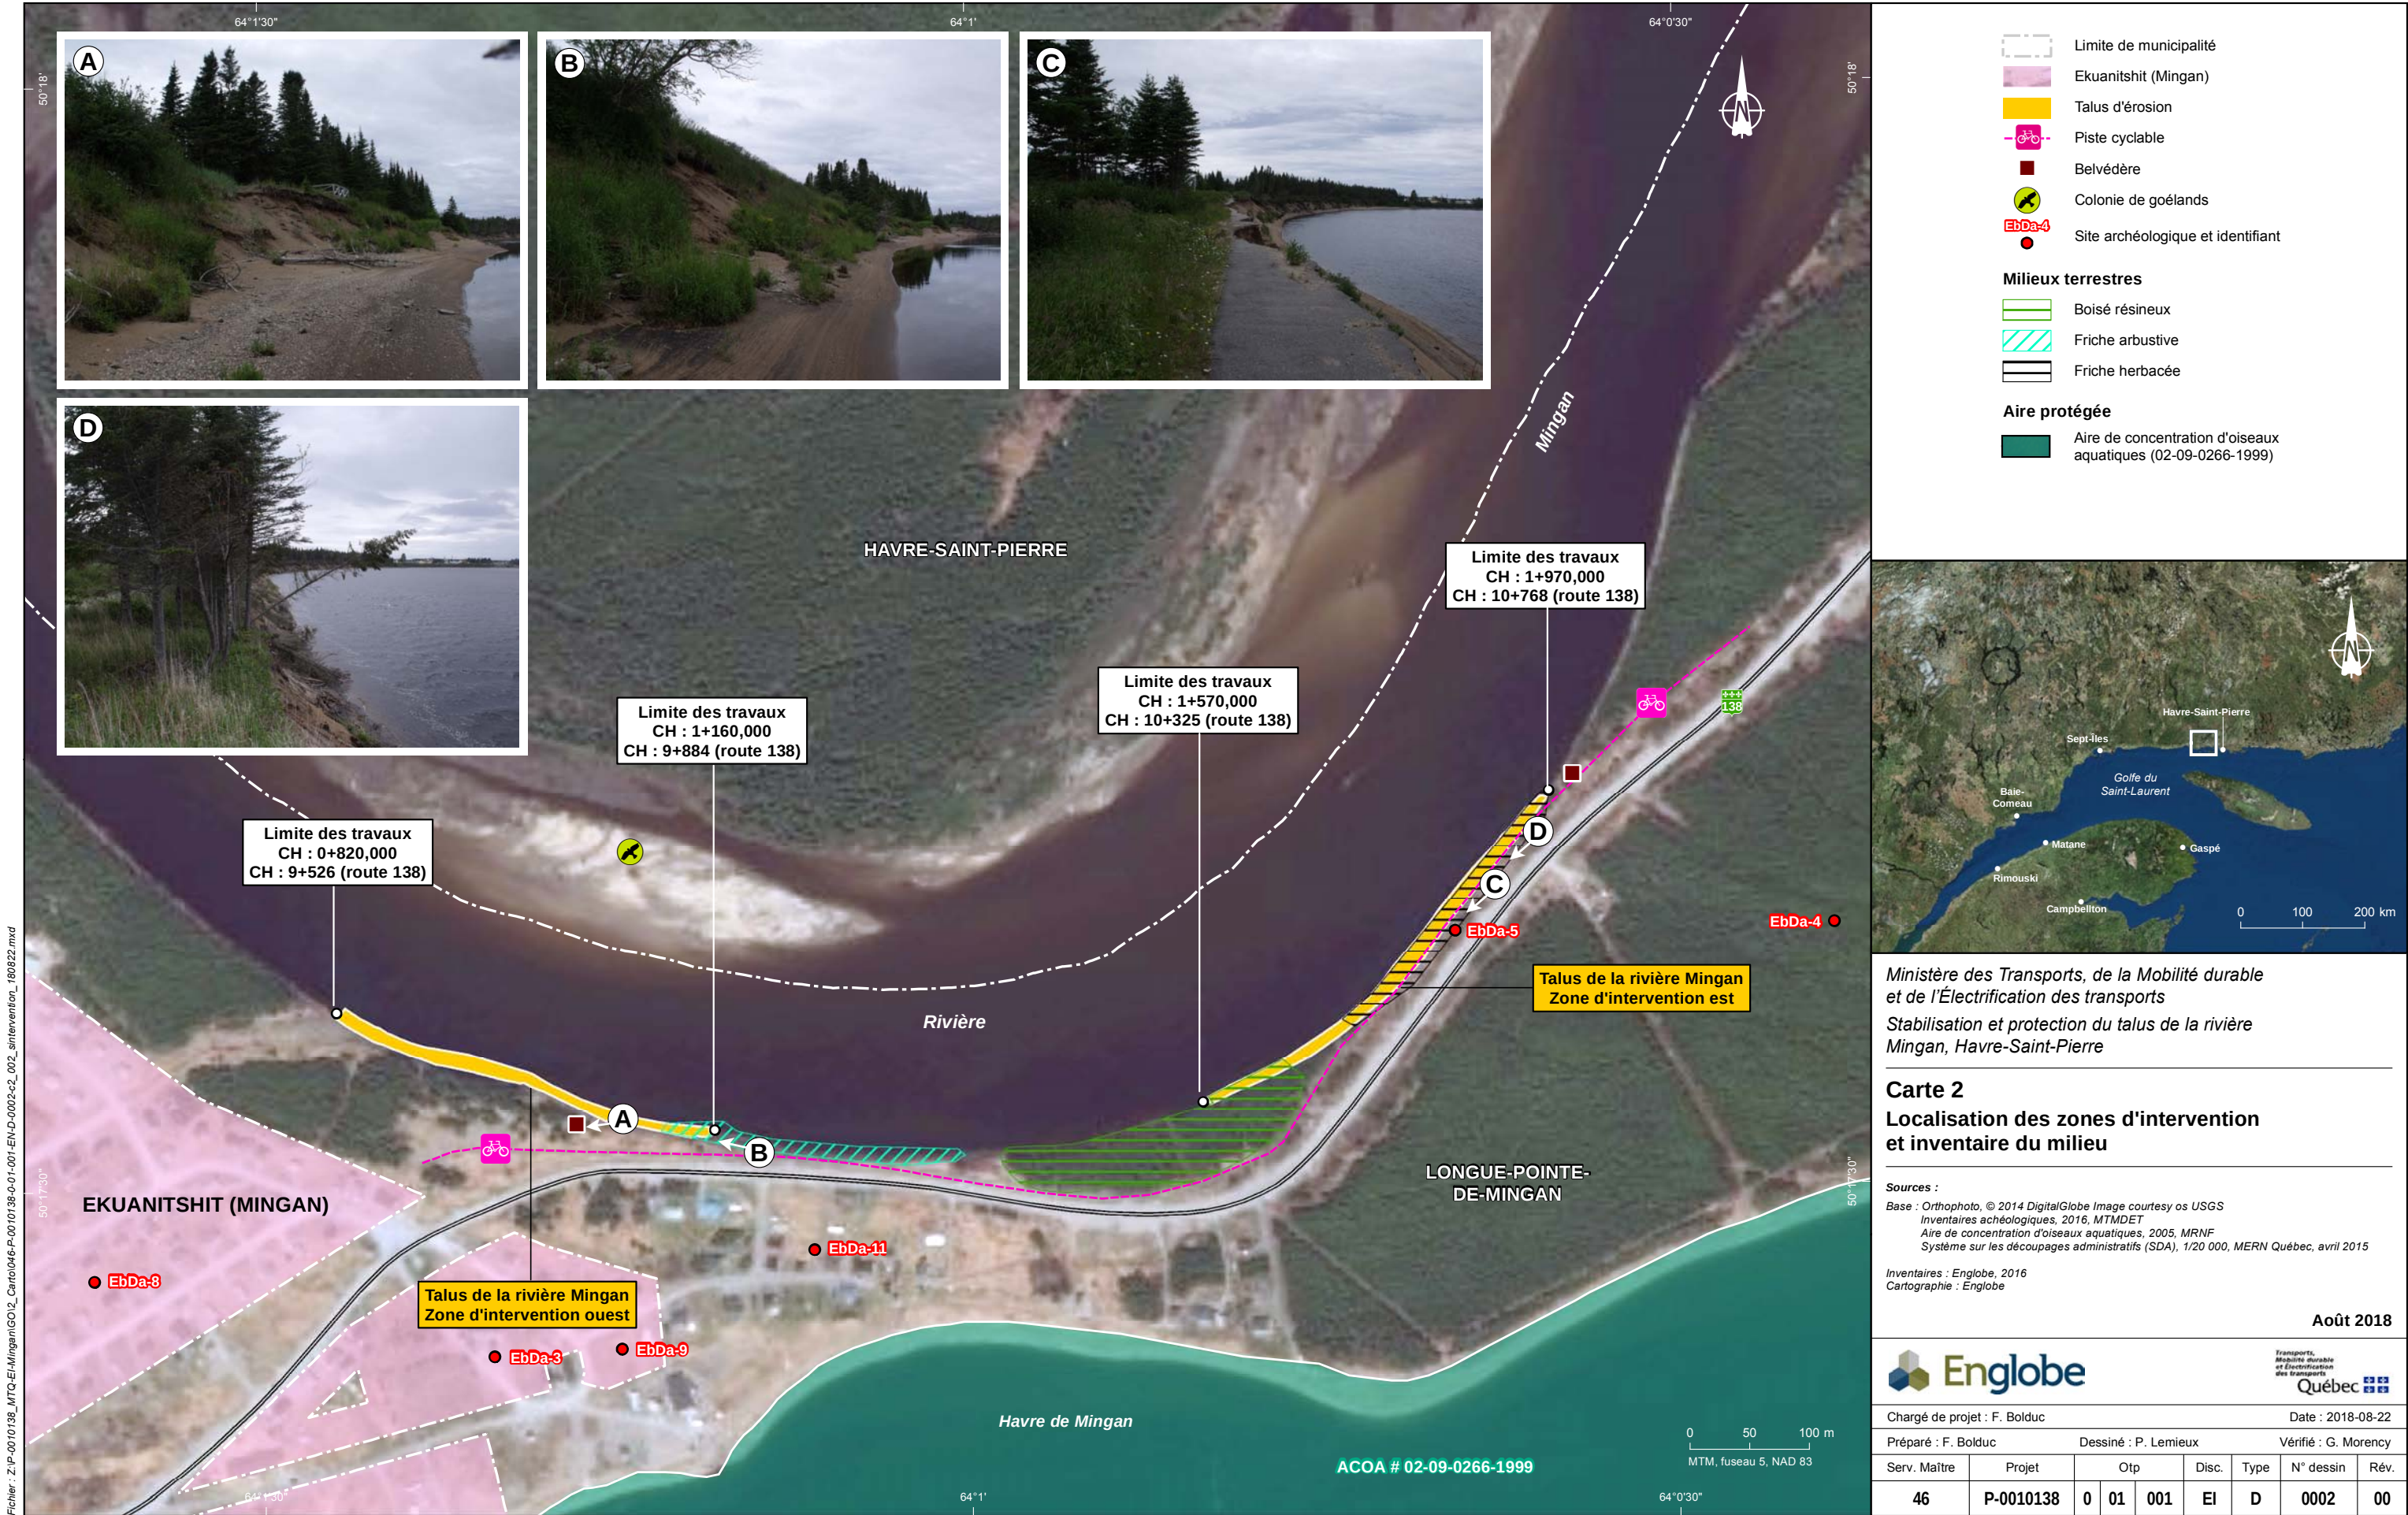
Pour la zone d'intervention ouest (0+820 à 1+160, carte 2), la surface de travail sous le niveau de PMSGM est estimée à 3 280 m<sup>2</sup>, alors que pour la zone d'intervention est (1+570 à 1+970), elle est estimée à 4 120 m<sup>2</sup>. Les pertes d'habitat aquatique qui en résultent sont estimées à 375 m<sup>2</sup> et 1 110 m<sup>2</sup> pour les zones ouest et est respectivement.

Compte tenu de la texture sablonneuse du sol et de l'instabilité des talus, trois chemins d'accès temporaires devront être aménagés aux chaînages 9+810, 10+460 et 10+770 de la route 138 (chaînages 202, 203 et 204) et auront une longueur respective de 60 m, 56 m et 70 m (carte 2). Ces chemins permettront, d'une part, d'atteindre les sites des travaux et, d'autre part, d'être en mesure de travailler à partir du replat. Des accès par palier pourront être aménagés aux endroits où la hauteur des talus dépasse 5 m. À la fin des travaux, les chemins d'accès temporaires seront démantelés et renaturalisés, ou transformés en pistes cyclables.
