# Caractérisation environnementale des sols

**Ligne souterraine Hochelaga – Notre-Dame  
Avenue Souigny, Montréal, Québec**

Hydro-Québec

11 avril 2024

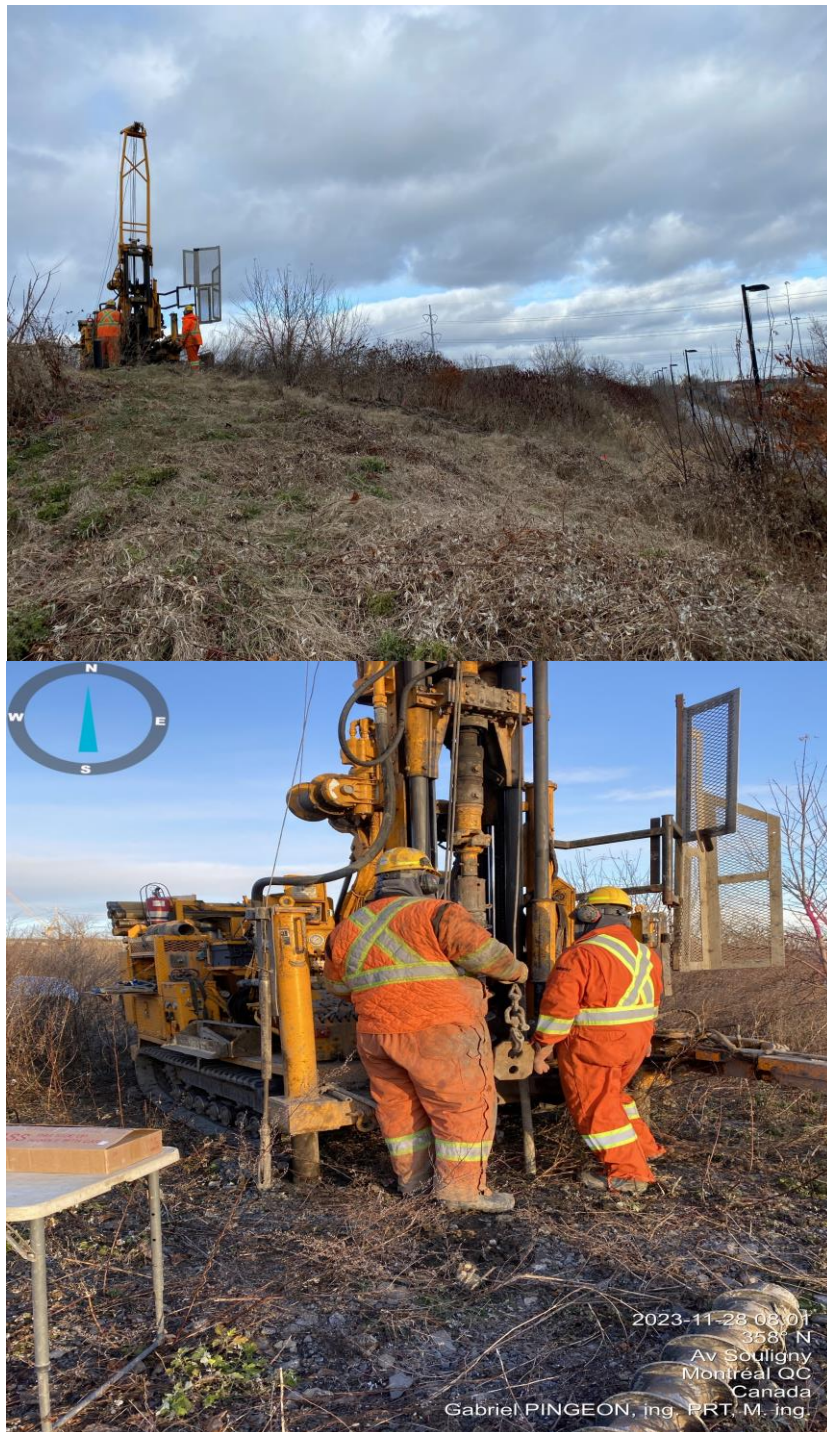
**Photo 1**     *Début des travaux forage F-01-23*

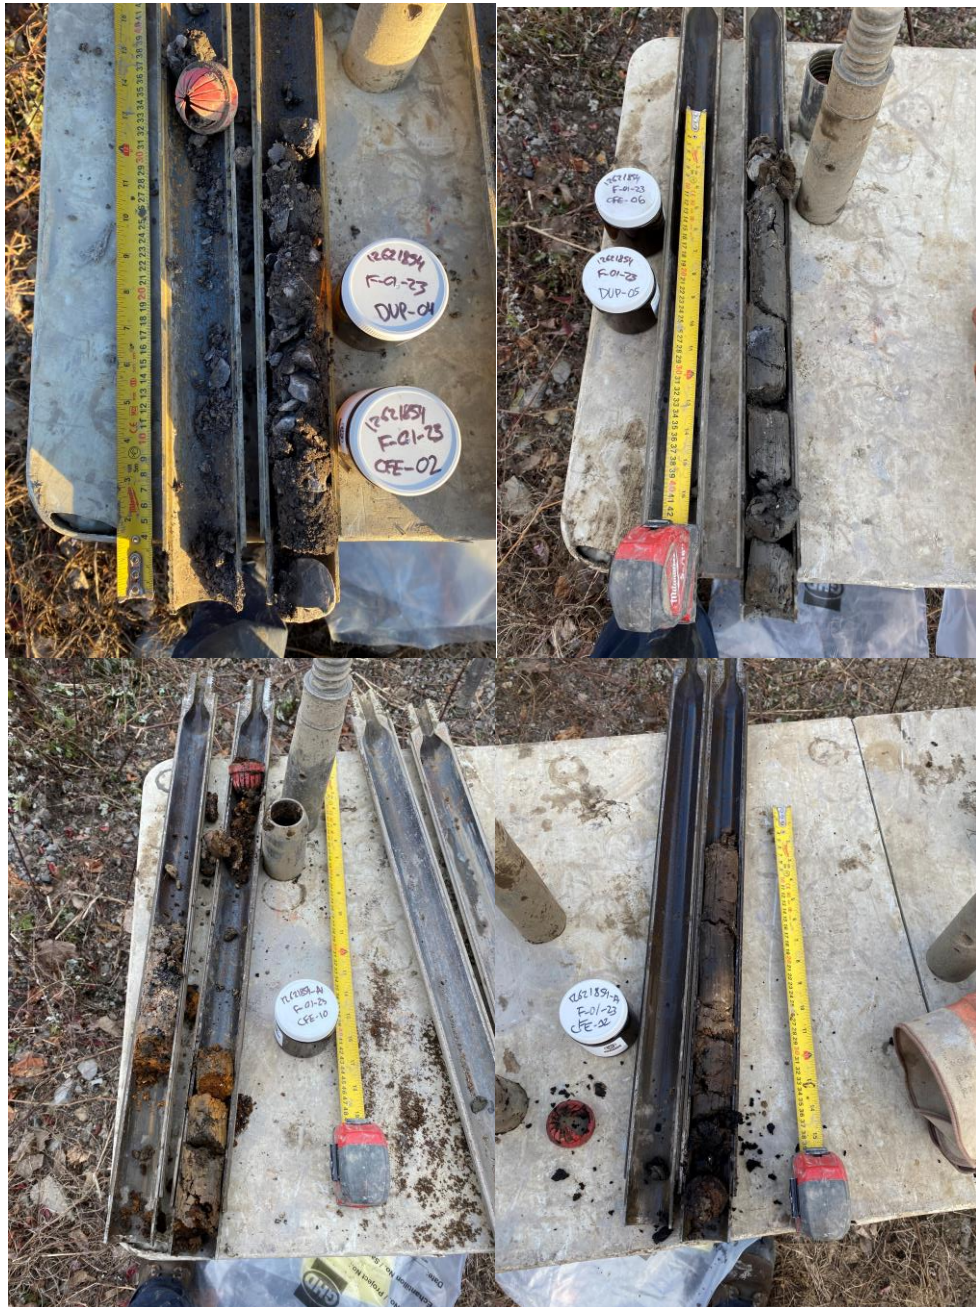
À l'endroit du forage F-01-23, réalisé dans l'aire sud-est du Site, on retrouve sous la surface de pierre concassée, des matériaux de remblai constitués de silt avec des proportions variables de sable et d'argile, avec des traces de gravier jusqu'à une profondeur allant de 0,10 à 8,54 mètres. Sous cet horizon de remblai, le socle rocheux a été rencontré à une profondeur de 8,54 mètres. Des débris (asphalte, charbon, ciment de béton, bois et verre) ont été observés entre 4,88 et 8,54 mètres de profondeur.

Photo 3 Échantillons du forage F-01-23

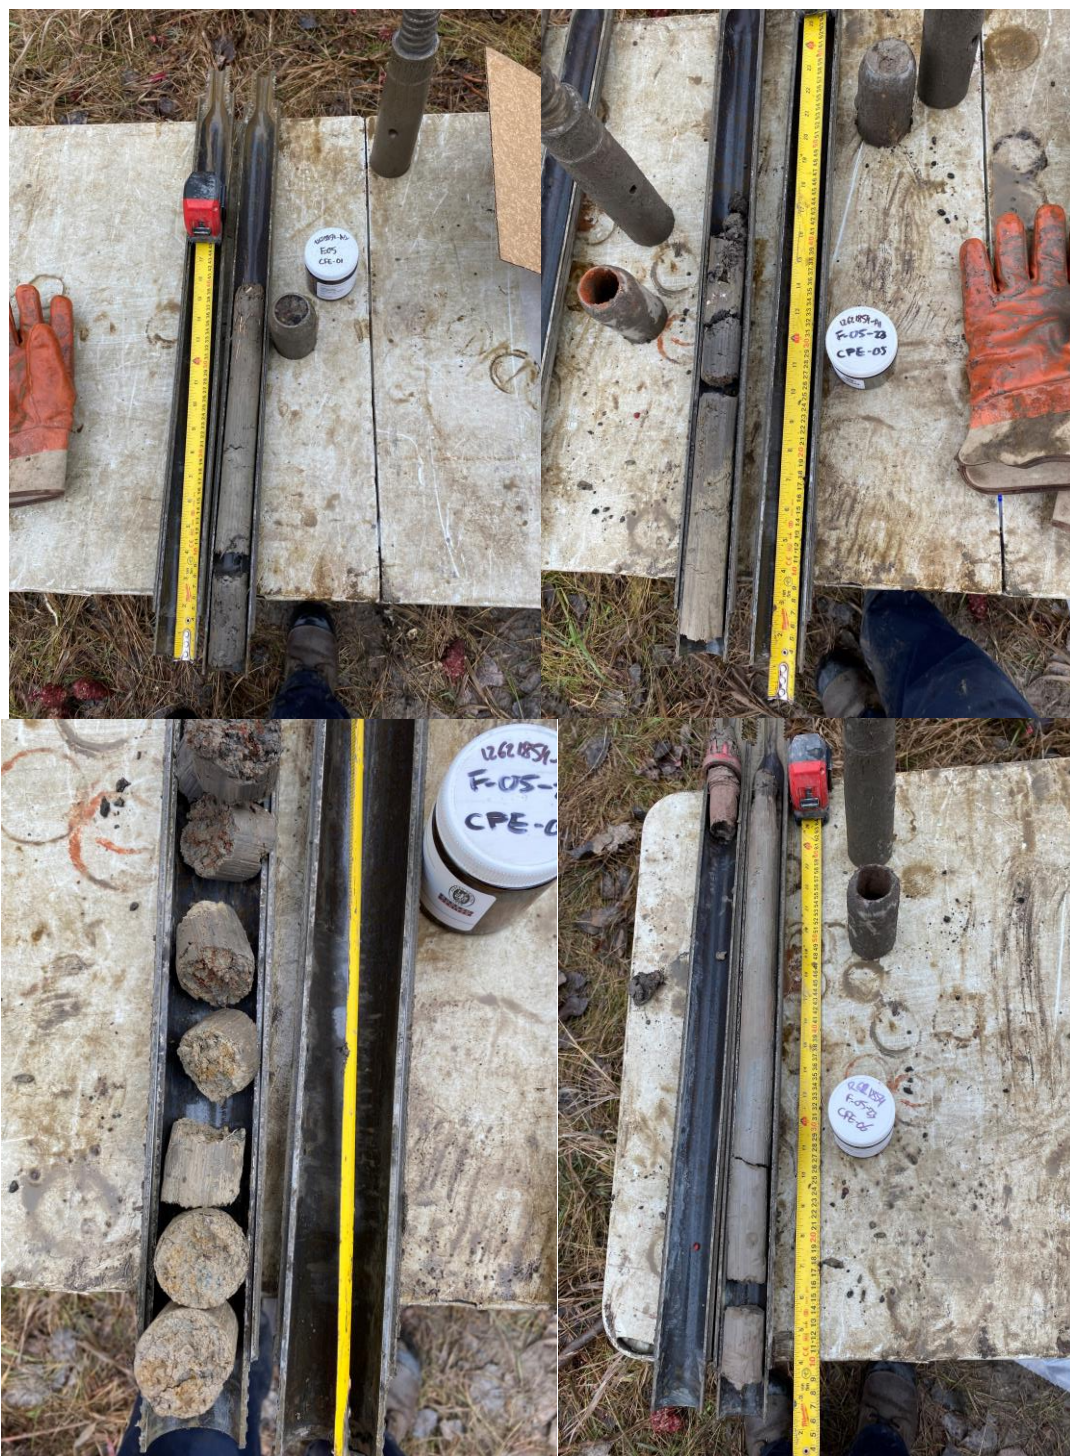
À l'endroit du forage F-05-23, réalisé dans l'aire sud-ouest du Site, on retrouve, sous le couvert végétal, des matériaux de remblai constitués de silt sableux avec des traces variables de gravier et d'argile, jusqu'à une profondeur allant de 0,10 à 3,05 mètres. On retrouve également un horizon de 15 centimètres de pierre concassée à une profondeur allant de 1,68 à 1,83 mètre. Sous cet horizon de remblai, on retrouve des sols naturels constitués d'argile silteuse où le socle rocheux a été rencontré à une profondeur de 6,13 mètres. Des débris (asphalte et brique rouge) ont été observés entre 0,61 et 1,68 mètre, et entre 1,83 et 2,44 mètres de profondeur.

Photo 4 Échantillons du forage F-05-23
