Objet : RE: Demande d'informations complémentaires / Projet de restauration et de réaménagement d'une tourbière à L'Isle-Verte / Rapport phase V - Programme de suivi — Année 3 / Projet de parc éolien Nicolas-Riou (3211-12-216)

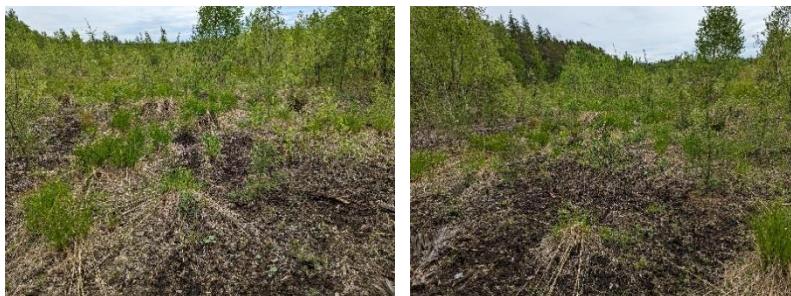
L'inventaire dont il est question dans le rapport a été réalisé à l'automne 2023. Le 27 mai 2024, lors du suivi annuel, notre consultant a revisité cette localisation et il y avait de la végétation sur place, ou du moins près d'où la placette d'inventaire a été réalisée. Il pourrait s'agir d'une erreur de prise de notes de la part de notre consultant, ou encore du fait que la placette tombait exactement dans le secteur où le couvert était le moins dense, et aurait pu paraître dénudé à l'automne. En résumé : notre consultant est confiant de l'établissement d'un couvert végétal dans ce secteur.

Les conditions autour du puits hydrologique sont très hétérogènes et particulières (voire extrêmes). Par endroits, des affleurements rocheux sont visibles à la surface. À proximité, dont dans le secteur d'inventaire, ils sont couverts par une très mince couche de matière organique, qui ne permet pas l'établissement rapide de communautés végétales. Ailleurs, il y a suffisamment de sols pour que des arbres aient été plantés et que des graminées s'y soient établies. Nous comptons sur l'amélioration des conditions hydrologiques causées par le blocage des canaux de drainage pour que la végétation présente colonise les secteurs où il y a de la matière organique et que la biomasse s'accumule, permettant ainsi à plus de végétation de s'établir. La mesure prévue, dans ce cas, est donc de laisser les conditions du site s'améliorer suite aux opérations de restauration écologique réalisées. La restauration écologique est un processus inégal et graduel, qui peut s'échelonner sur plusieurs années. Notre consultant, de par son expérience, nous indique qu'il est souvent préférable d'être patients afin de laisser les

processus faire leur action plutôt que tenter des actions correctives pouvant entraîner plus de dommages que de bénéfices.
