Fiche de caractérisation des milieux hydriques dans le cadre d'une demande d'analyse d'autorisation environnementale

Numéro de station d'inventaire : CE1118, SH1	Date : 2025-07-02
Points GPS (début) : -72.551261 ; 46.613193	Nom évaluateur(s) : François Corbeil , Julien Lemay
Points GPS (fin) : -72.551096 ; 46.613254	
Système de référence : WGS84

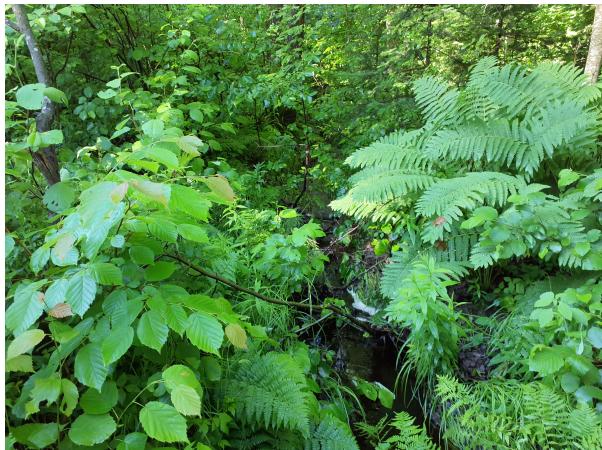
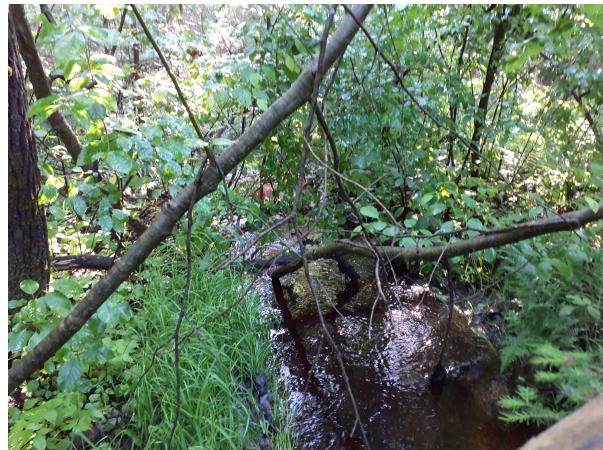
Description : T1	Rive droite	Rive gauche
Érosion :	Aucune	Aucune
Perturbations en rive :	Non	Non
Types de perturbation :	NA	NA
Pente de la rive (%)	60	60
Hauteur du talus (m)	0.7	0.7
Présence de végétation (%)		
Arborescentes :	100	100
Arbustives :	30	30
Herbacées :	20	20
Recouvrement végétale naturelle (%) :	<input type="checkbox"/> 0-66 <input checked="" type="checkbox"/> plus de 66	<input type="checkbox"/> 0-66 <input checked="" type="checkbox"/> plus de 66
Sol perturbé ou végétation absente (%) :	<input checked="" type="checkbox"/> 0-66 <input type="checkbox"/> plus de 66	<input checked="" type="checkbox"/> 0-66 <input type="checkbox"/> plus de 66
Végétation herbacée coupée (%) :	<input checked="" type="checkbox"/> 0-33 <input type="checkbox"/> plus de 33	<input checked="" type="checkbox"/> 0-33 <input type="checkbox"/> plus de 33

Largeur moy. de l'eau du jour (m) : 0.7 _____ Profondeur moy. de l'eau (m) : 0.04 _____
Largeur limite du littoral (m) : 1.2 _____ Pente longitudinale (%) : 2-5% _____
Vitesse du courant (m/s) : 0.1 _____ Présence d'érosion du lit : oui non
État de la berge en rive droite : Érosion Accumulation de sédiment Stabilité
État de la berge en rive gauche : Érosion Accumulation de sédiment Stabilité

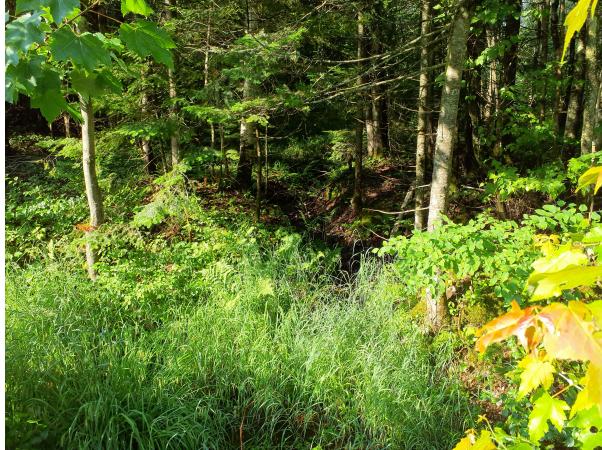
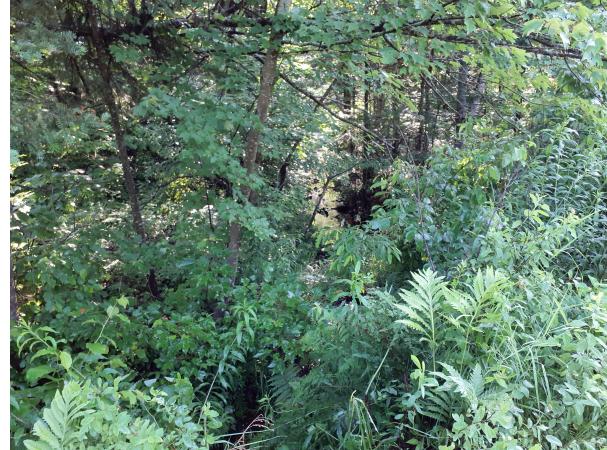
Numéro de station d'inventaire : CE1119, SH1	Date : 2025-07-02
Points GPS (début) : -72.545519 ; 46.609523	Nom évaluateur(s) : François Corbeil , Julien Lemay
Points GPS (fin) : -72.545584 ; 46.609429	
Système de référence : WGS84

Description : T1	Rive droite	Rive gauche
Érosion :	Aucune	Oui
Perturbations en rive :	oui	oui
Types de perturbation :	chemin	sentier vtt
Pente de la rive (%)	35	45
Hauteur du talus (m)	4.5	3
Présence de végétation (%)		
Arborescentes :	50	20
Arbustives :	60	20
Herbacées :	50	30
Recouvrement végétale naturelle (%) :	<input type="checkbox"/> 0-66 <input checked="" type="checkbox"/> plus de 66	<input type="checkbox"/> 0-66 <input checked="" type="checkbox"/> plus de 66
Sol perturbé ou végétation absente (%) :	<input checked="" type="checkbox"/> 0-66 <input type="checkbox"/> plus de 66	<input checked="" type="checkbox"/> 0-66 <input type="checkbox"/> plus de 66
Végétation herbacée coupée (%) :	<input checked="" type="checkbox"/> 0-33 <input type="checkbox"/> plus de 33	<input checked="" type="checkbox"/> 0-33 <input type="checkbox"/> plus de 33
Description : T2	Rive droite	Rive gauche
Érosion :	Aucune	Aucune

Perturbations en rive :	Non	Non
Types de perturbation :	NA	NA
Pente de la rive (%)	24	24
Hauteur du talus (m)	3.2	3.2
Présence de végétation (%)		
Arborescentes :	100	100
Arbustives :	20	20
Herbacées :	20	20
Recouvrement végétale naturelle (%) :	<input type="checkbox"/> 0-66 <input checked="" type="checkbox"/> plus de 66	<input type="checkbox"/> 0-66 <input checked="" type="checkbox"/> plus de 66
Sol perturbé ou végétation absente (%) :	<input checked="" type="checkbox"/> 0-66 <input type="checkbox"/> plus de 66	<input checked="" type="checkbox"/> 0-66 <input type="checkbox"/> plus de 66
Végétation herbacée coupée (%) :	<input checked="" type="checkbox"/> 0-33 <input type="checkbox"/> plus de 33	<input checked="" type="checkbox"/> 0-33 <input type="checkbox"/> plus de 33

Largeur moy. de l'eau du jour (m) : 2.5 Profondeur moy. de l'eau (m) : 0.6
Largeur limite du littoral (m) : 4 Pente longitudinale (%) : 2-5%
Vitesse du courant (m/s) : 0.65 Présence d'érosion du lit : oui non
État de la berge en rive droite : Érosion Accumulation de sédiment Stabilité
État de la berge en rive gauche : Érosion Accumulation de sédiment Stabilité

Largeur moy. de l'eau du jour (m) : 8 Profondeur moy. de l'eau (m) : 1.5
Largeur limite du littoral (m) : 20 Pente longitudinale (%) : 2-5%
Vitesse du courant (m/s) : 0.01 Présence d'érosion du lit : oui non
État de la berge en rive droite : Érosion Accumulation de sédiment Stabilité
État de la berge en rive gauche : Érosion Accumulation de sédiment Stabilité

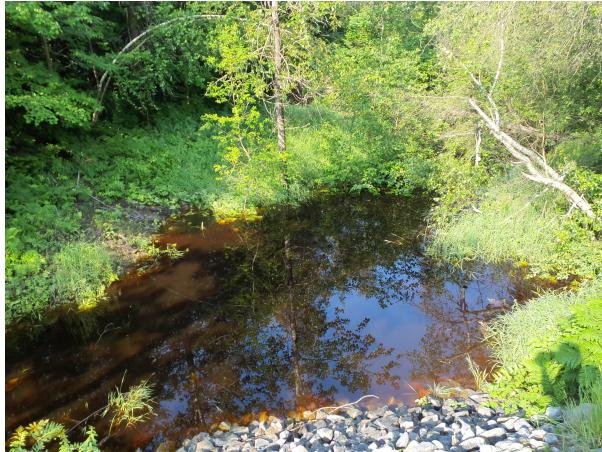
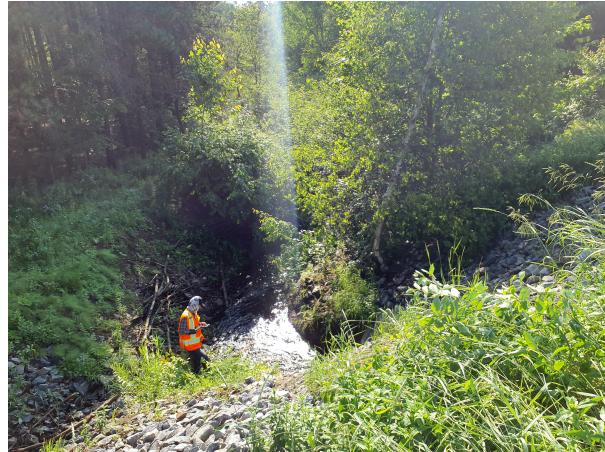
Numéro de station d'inventaire : CE1120, SH1	Date : 2025-07-02
Points GPS (début) : -72.542627 ; 46.607207	Nom évaluateur(s) : François Corbeil , Julien Lemay
Points GPS (fin) : -72.541171 ; 46.606358	
Système de référence : WGS84

Description : T1	Rive droite	Rive gauche
Érosion :	Aucune	Aucune
Perturbations en rive :	Non	Non
Types de perturbation :	NA	NA
Pente de la rive (%)	2	2
Hauteur du talus (m)	0.1	0.1
Présence de végétation (%)		
Arborescentes :	100	100
Arbustives :	15	15
Herbacées :	60	60
Recouvrement végétale naturelle (%) :	<input type="checkbox"/> 0-66 <input checked="" type="checkbox"/> plus de 66	<input type="checkbox"/> 0-66 <input checked="" type="checkbox"/> plus de 66
Sol perturbé ou végétation absente (%) :	<input checked="" type="checkbox"/> 0-66 <input type="checkbox"/> plus de 66	<input checked="" type="checkbox"/> 0-66 <input type="checkbox"/> plus de 66
Végétation herbacée coupée (%) :	<input checked="" type="checkbox"/> 0-33 <input type="checkbox"/> plus de 33	<input checked="" type="checkbox"/> 0-33 <input type="checkbox"/> plus de 33
Description : T2	Rive droite	Rive gauche
Érosion :	Aucune	Aucune
Perturbations en rive :	Non	oui

Types de perturbation :	NA	route
Pente de la rive (%)	35	55
Hauteur du talus (m)	0.7	0.6
Présence de végétation (%)		
Arborescentes :	100	0
Arbustives :	30	0
Herbacées :	35	20
Recouvrement végétale naturelle (%) :	<input type="checkbox"/> 0-66 <input checked="" type="checkbox"/> plus de 66	<input checked="" type="checkbox"/> 0-66 <input type="checkbox"/> plus de 66
Sol perturbé ou végétation absente (%) :	<input checked="" type="checkbox"/> 0-66 <input type="checkbox"/> plus de 66	<input type="checkbox"/> 0-66 <input checked="" type="checkbox"/> plus de 66
Végétation herbacée coupée (%) :	<input checked="" type="checkbox"/> 0-33 <input type="checkbox"/> plus de 33	<input checked="" type="checkbox"/> 0-33 <input type="checkbox"/> plus de 33

Largeur moy. de l'eau du jour (m) : 0.2 _____ Profondeur moy. de l'eau (m) : 0.02 _____
Largeur limite du littoral (m) : 0.4 _____ Pente longitudinale (%) : 0-2% _____
Vitesse du courant (m/s) : 0.1 _____ Présence d'érosion du lit : oui non
État de la berge en rive droite : Érosion Accumulation de sédiment Stabilité
État de la berge en rive gauche : Érosion Accumulation de sédiment Stabilité

Largeur moy. de l'eau du jour (m) : 1 _____ Profondeur moy. de l'eau (m) : 0.1 _____
Largeur limite du littoral (m) : 2.2 _____ Pente longitudinale (%) : 0-2% _____
Vitesse du courant (m/s) : 0.05 _____ Présence d'érosion du lit : oui non
État de la berge en rive droite : Érosion Accumulation de sédiment Stabilité
État de la berge en rive gauche : Érosion Accumulation de sédiment Stabilité

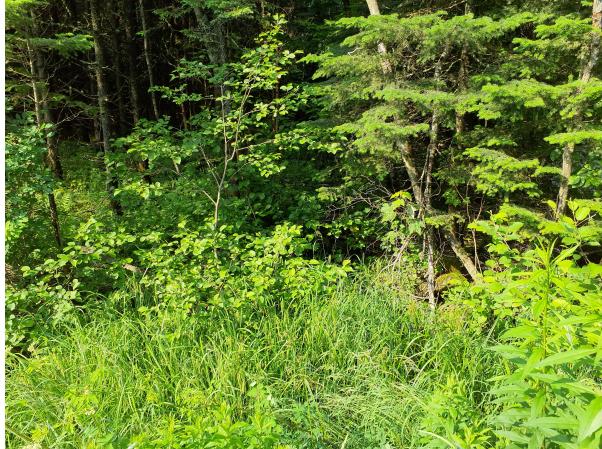
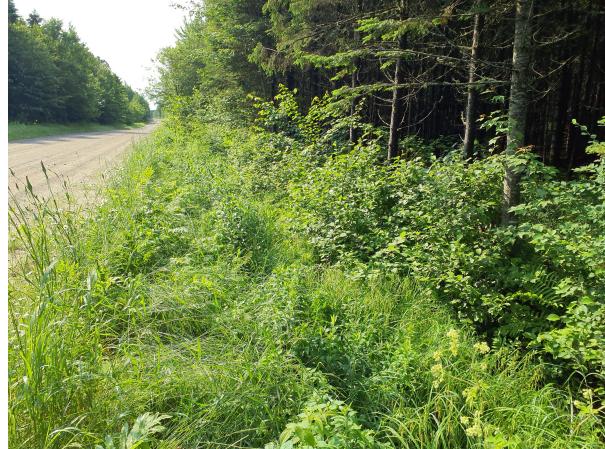
Numéro de station d'inventaire : CE1121, SH1	Date : 2025-07-02
Points GPS (début) : -72.541051 ; 46.606320	Nom évaluateur(s) : François Corbeil , Julien Lemay
Points GPS (fin) : -72.540721 ; 46.606331	
Système de référence : WGS84

Description : T1	Rive droite	Rive gauche
Érosion :	Aucune	Aucune
Perturbations en rive :	oui	oui
Types de perturbation :	route	Foresterie
Pente de la rive (%)	30	30
Hauteur du talus (m)	1.5	2
Présence de végétation (%)		
Arborescentes :	0	60
Arbustives :	20	30
Herbacées :	70	50
Recouvrement végétale naturelle (%) :	<input type="checkbox"/> 0-66 <input checked="" type="checkbox"/> plus de 66	<input type="checkbox"/> 0-66 <input checked="" type="checkbox"/> plus de 66
Sol perturbé ou végétation absente (%) :	<input checked="" type="checkbox"/> 0-66 <input type="checkbox"/> plus de 66	<input checked="" type="checkbox"/> 0-66 <input type="checkbox"/> plus de 66
Végétation herbacée coupée (%) :	<input checked="" type="checkbox"/> 0-33 <input type="checkbox"/> plus de 33	<input checked="" type="checkbox"/> 0-33 <input type="checkbox"/> plus de 33

Largeur moy. de l'eau du jour (m) : 1 _____ Profondeur moy. de l'eau (m) : 0.1 _____
Largeur limite du littoral (m) : 2 _____ Pente longitudinale (%) : 0-2% _____
Vitesse du courant (m/s) : 0.1 _____ Présence d'érosion du lit : oui non
État de la berge en rive droite : Érosion Accumulation de sédiment Stabilité
État de la berge en rive gauche : Érosion Accumulation de sédiment Stabilité
