Projet de reconstruction du pont Gédéon-Ouimet (autoroute 15)
entre Laval et Boisbriand

Projet 154071398 | Mandat 3117-20-FE01

Analyse de l'impact du projet sur les conditions hydrosédimentaires de la rivière des Mille Îles

Analyse de l'impact du projet sur les conditions hydro-sédimentaires de la rivière des Mille Îles (Lots 216-21 & 219-22)

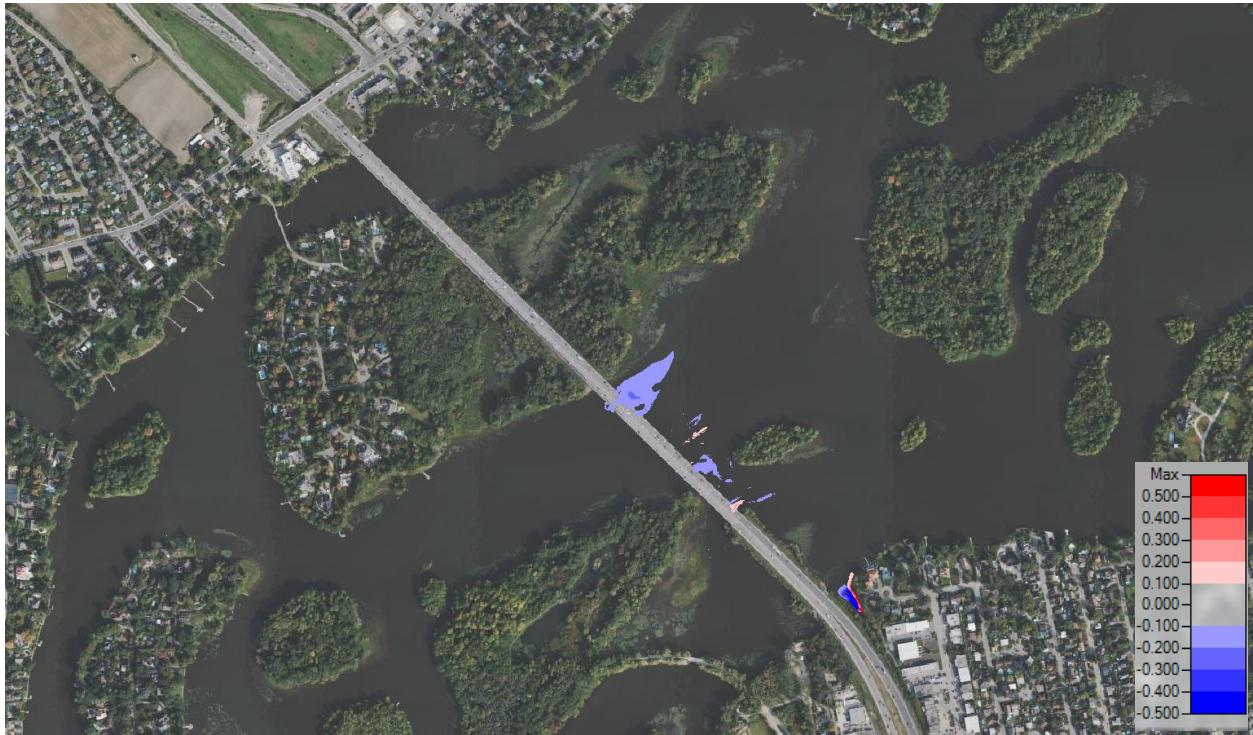
Figure 3.2 : Différentiel de vitesse en étiage : conditions temporaires de phase 1
Scénario 4 comparé à 1

Comme le montre la figure 3.2, l'impact hydraulique des jetées en conditions d'étiage est minime. Au débit moyen annuel, les zones affectées sont plus importantes et se concentrent dans le chenal principal (figure 3.3). Les zones à potentiel d'érosion se trouvent essentiellement dans les zones de substrat grossier (figure 3.5). Les zones les plus critiques se situent entre les deux jetées (encerclées en rouge sur la figure 3.5), car les vitesses en conditions actuelles y sont inférieures à 0,3 m/s et leur augmentation (+0,2 à 0,3 m/s) pourrait les amener à dépasser la vitesse de début d'entraînement (voir tableau 2.1), et donc créer de l'érosion locale.

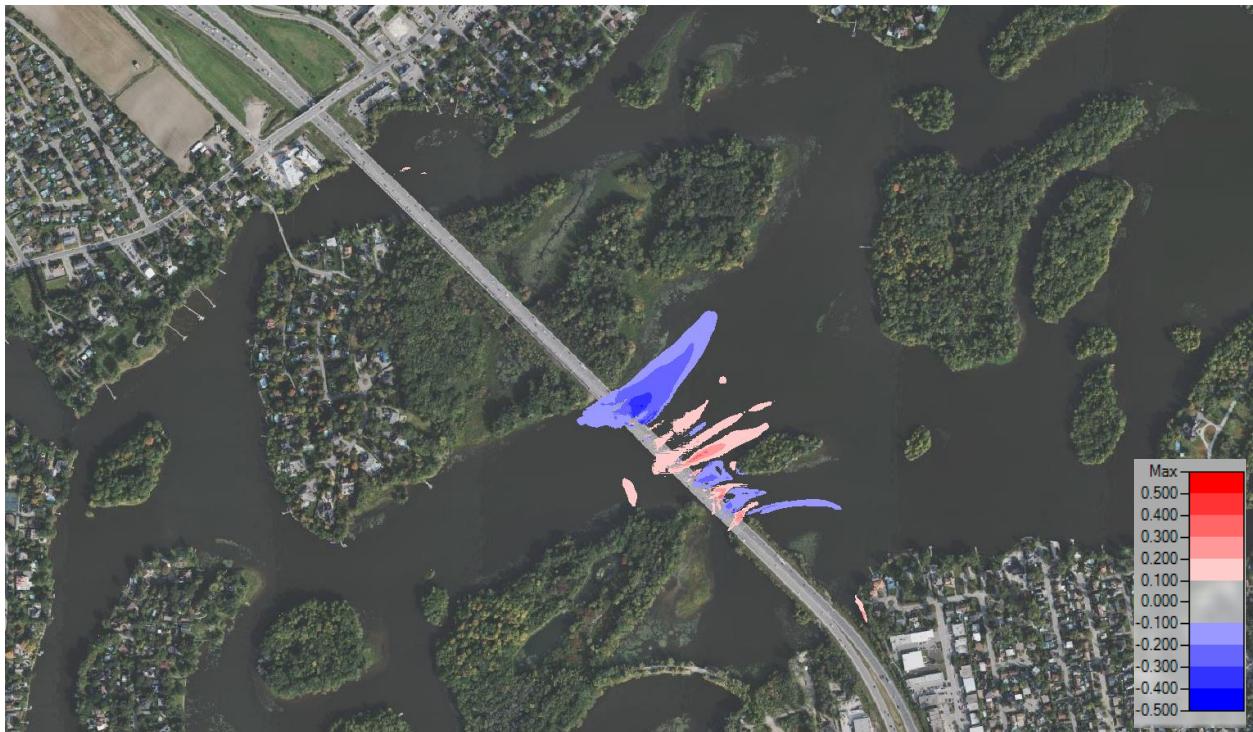
Figure 3.3 : Différentiel de vitesse au débit moyen annuel : conditions temporaires de phase 1
Scénario 5 comparé à 2

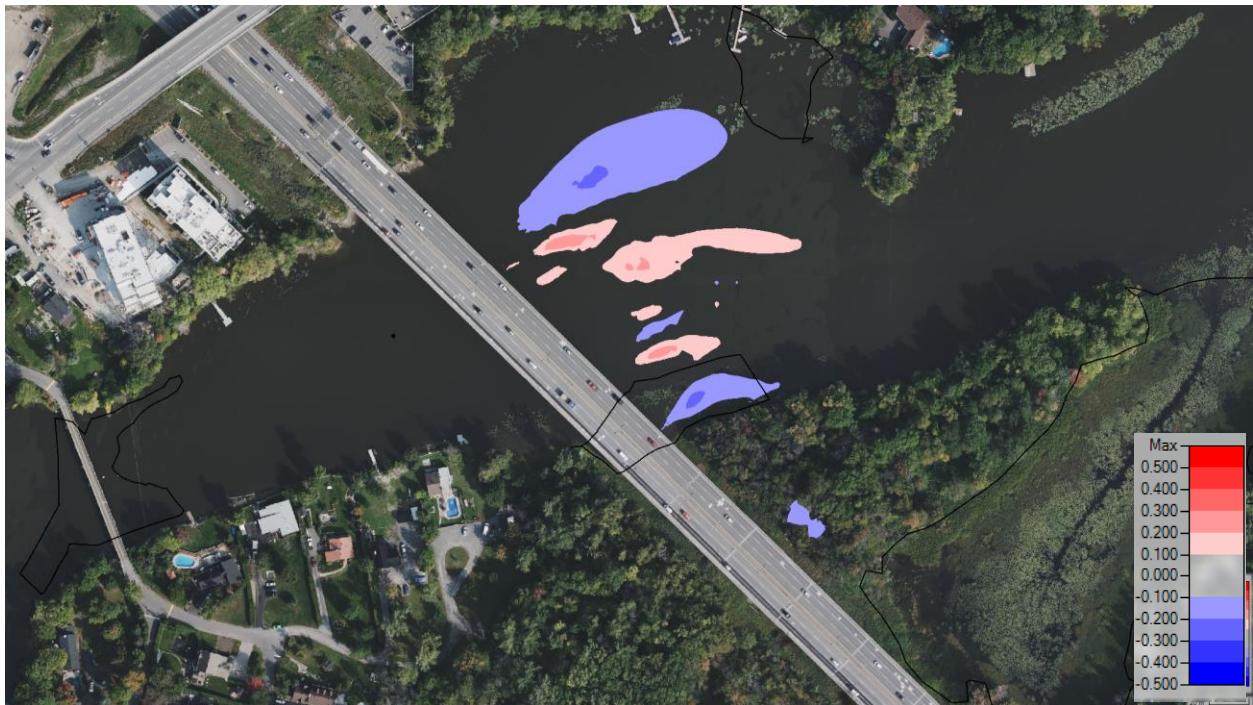
Figure 3.7 : Différentiel de vitesse en crue 2 ans et frayères : conditions temporaires de phase 1 (chenal nord)

Scénario 6 comparé à 3. Les zones grisées représentent les zones de frayère.

En crue 2 ans, un ralentissement entre -0,1 et -0,2 m/s est noté dans une frayère au nord de l'île Morris (figure 3.7). Dans cette frayère, aucun changement significatif de vitesse ne se produit en étiage ni au débit annuel moyen.

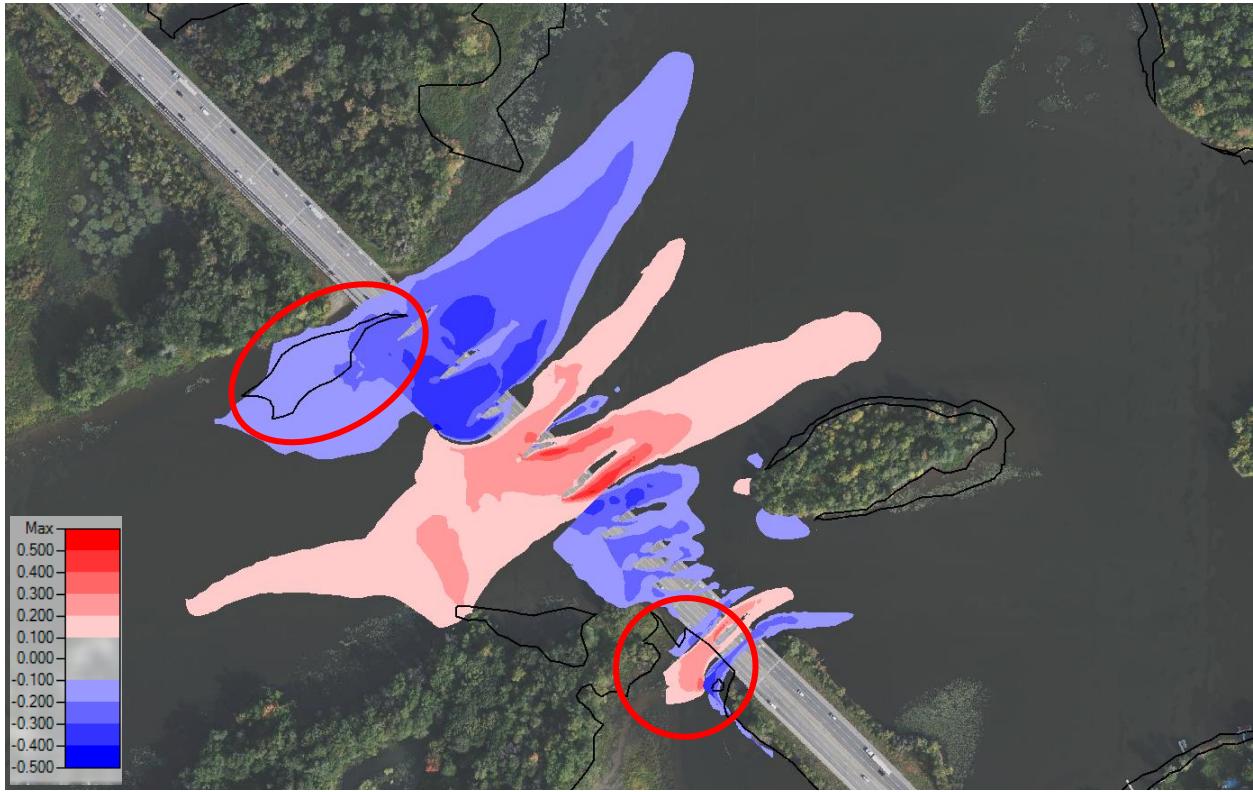
Figure 4.6 : Différentiel de vitesse au débit moyen annuel et frayères : conditions temporaires de phase 2
Scénario 8 comparé à 2. Les zones grisées représentent les zones de frayère.

Les changements hydrauliques induits par les ouvrages temporaires de phase 2 dans les zones de frayères sont similaires à ceux de la phase 1. En conditions d'étiage, l'impact des jetées (voir figure 4.2) est faible et les frayères ne sont pas affectées par la présence des jetées. Au débit moyen annuel, une zone de ralentissement significative se forme dans toute la frayère en rive gauche du chenal principal (figure 4.6). La frayère en rive droite près de la jetée sud serait également affectée par les jetées temporaires en raison d'une augmentation locale des vitesses entre 0,1 et 0,3 m/s.

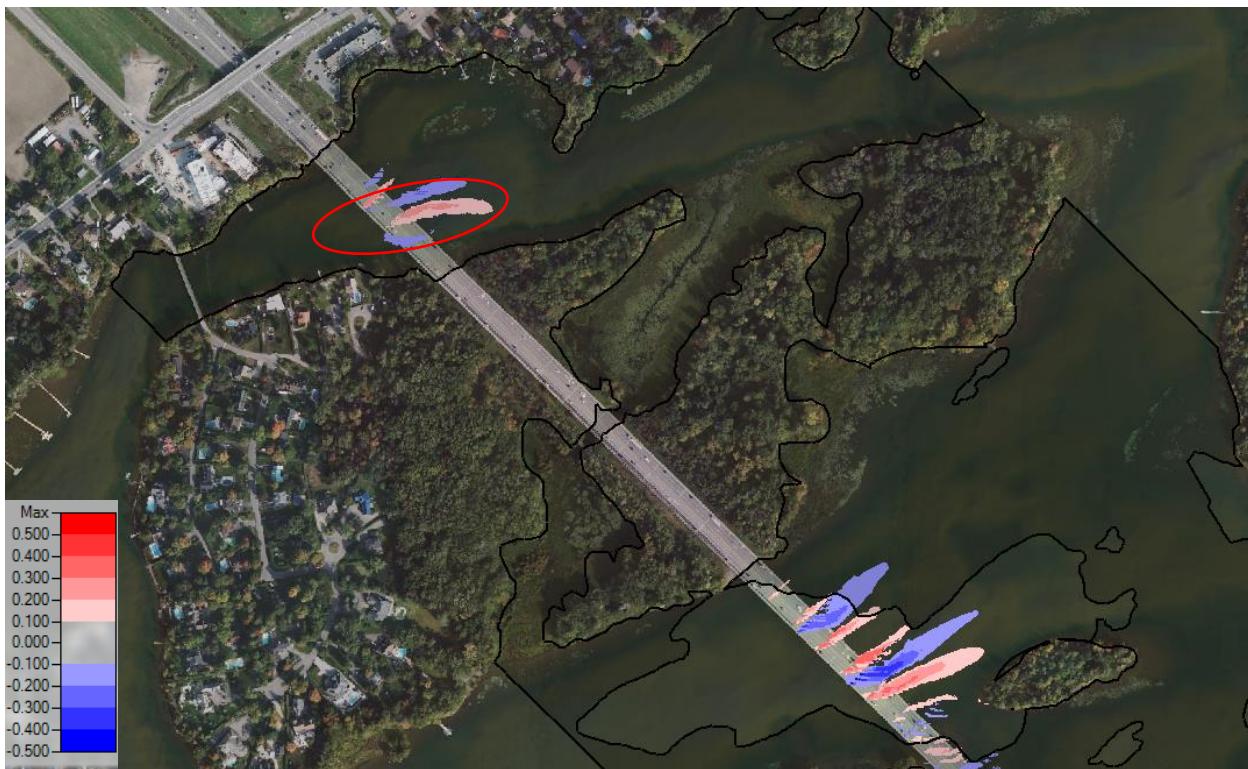
Figure 5.7 : Différentiel de vitesse au débit moyen annuel et zones de substrat fin : pont projeté (effet des piles)
Scénario 17 comparé à 2. Les zones grisées représentent les zones de substrat fin.

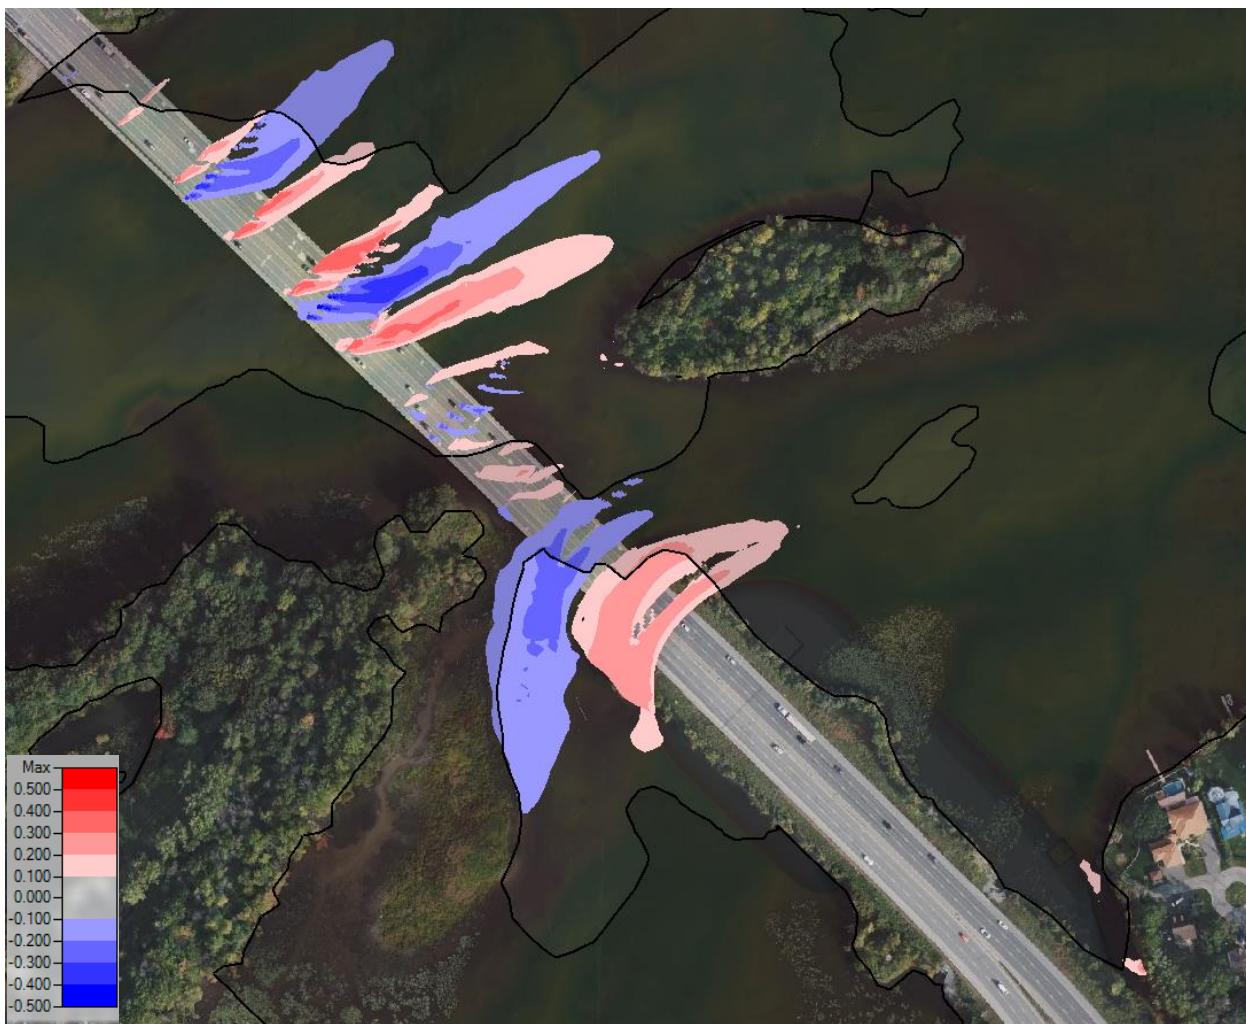
Figure 5.13 : Différentiel de vitesse au débit moyen annuel et zones de substrat fin : pont projeté (effet de la pointe de la jetée sud)
Les zones grisées représentent les zones de substrat fin.

Un perré de protection est recommandé à la pointe de la jetée sud afin de limiter l'érosion à cet endroit.
