SUIVI ENVIRONNEMENTAL 2018

**AMÉNAGEMENT HYDROÉLECTRIQUE
DE LA PÉRIBONKA**

SUIVI DES PLANTATIONS

**RAPPORT FINAL
AVRIL 2019**

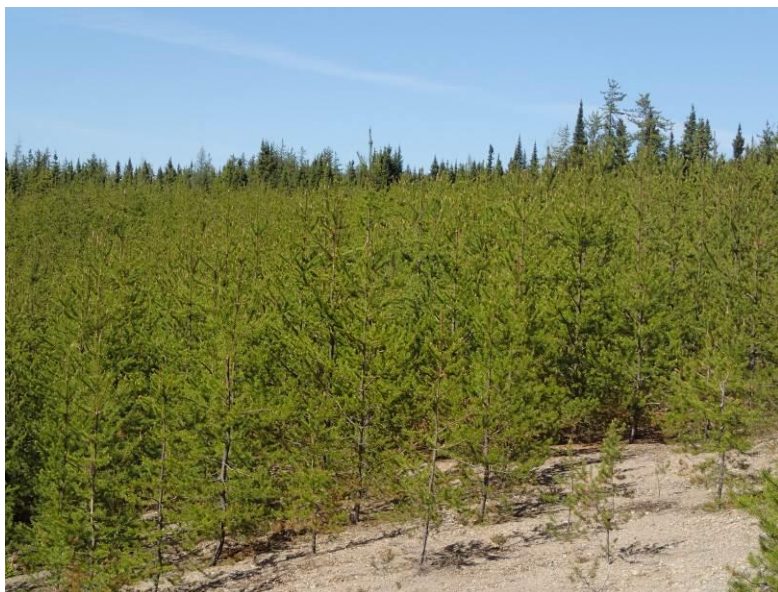
Secteur du pont du km 122. Site de la sablière PER-2. Excellent taux de survie du pin gris.

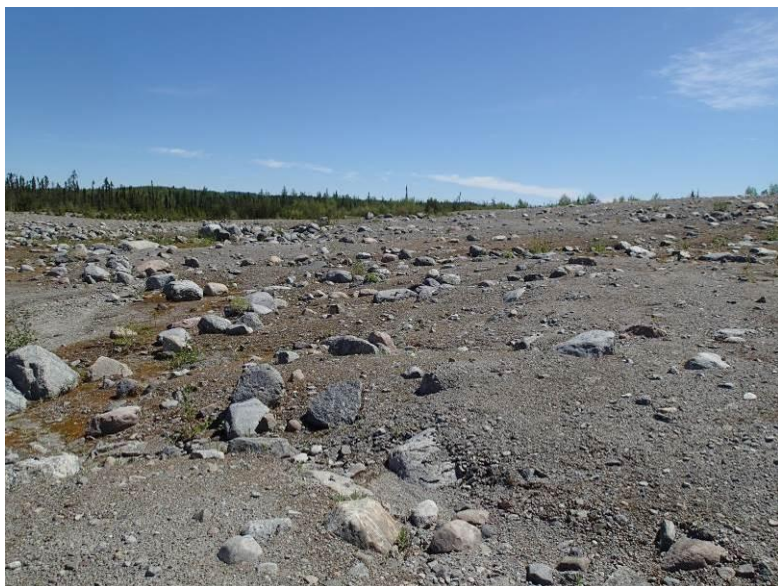
Secteur de la route d'accès permanente. Site bancs « N » km 13. Mortalité très élevée.

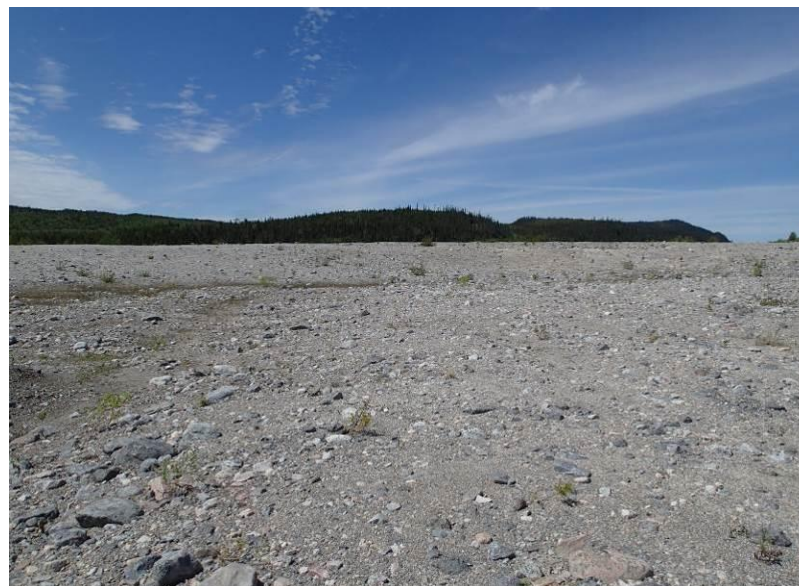
Secteur de la route d'accès permanente. Site Banc C1 km18. Mortalité très élevée.

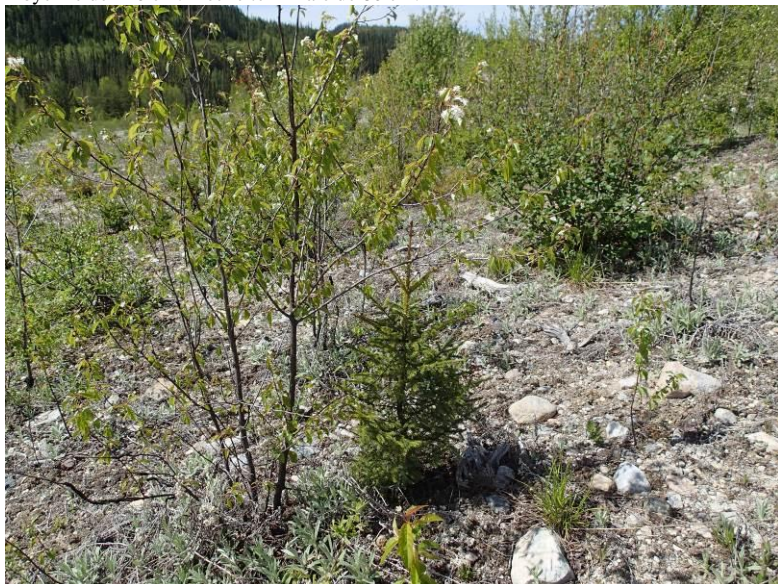
Secteur de la route d'accès permanente. Site Banc C1 km 18. Taux de croissance moyen de l'épinette noire. Hauteur moyenne de 75 cm. Flèche terminale de 12 cm.

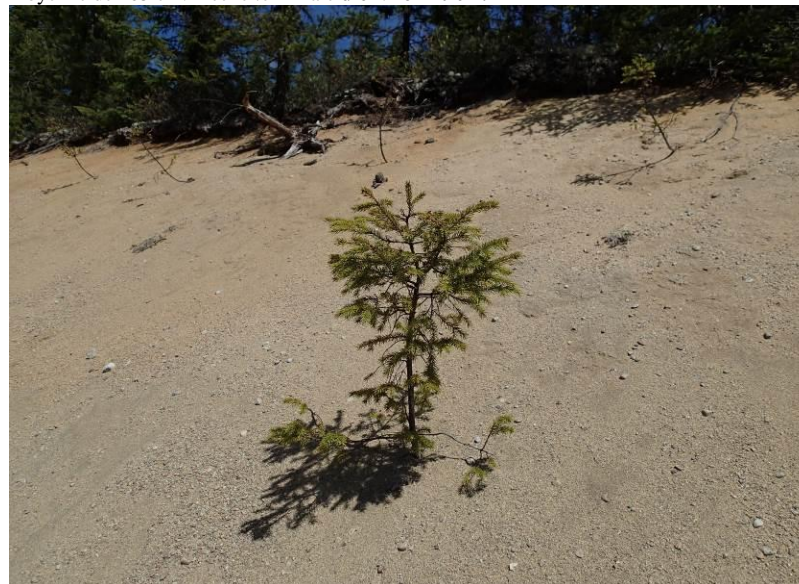
Secteur « Ajouts ». Site du talus de la route vers la plage. Plant peu vigoureux d'épinette noire. Hauteur moyenne de 45 cm. Flèche terminale de 3 cm.

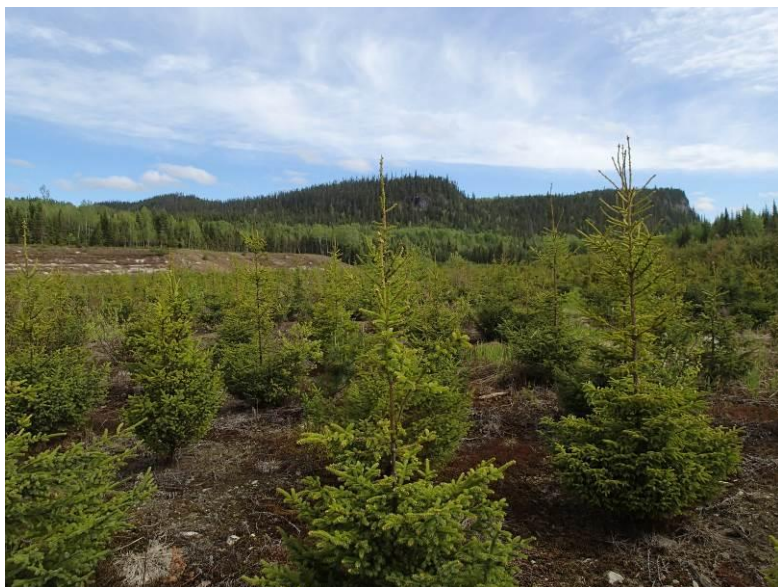
Secteur du campement. Site de la plateforme. Absence de végétation compétitrice.

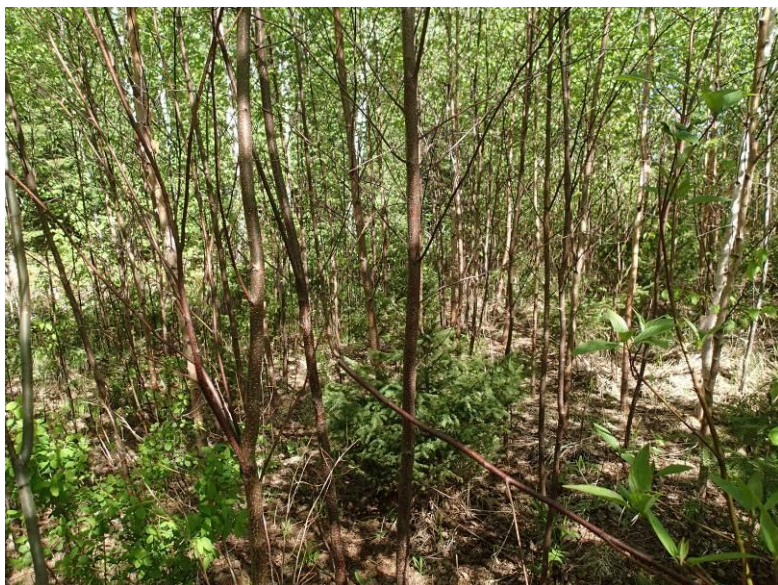
Secteur « Carrière chantier ». Site AS-3. Forte compétition exercée par le bouleau blanc.

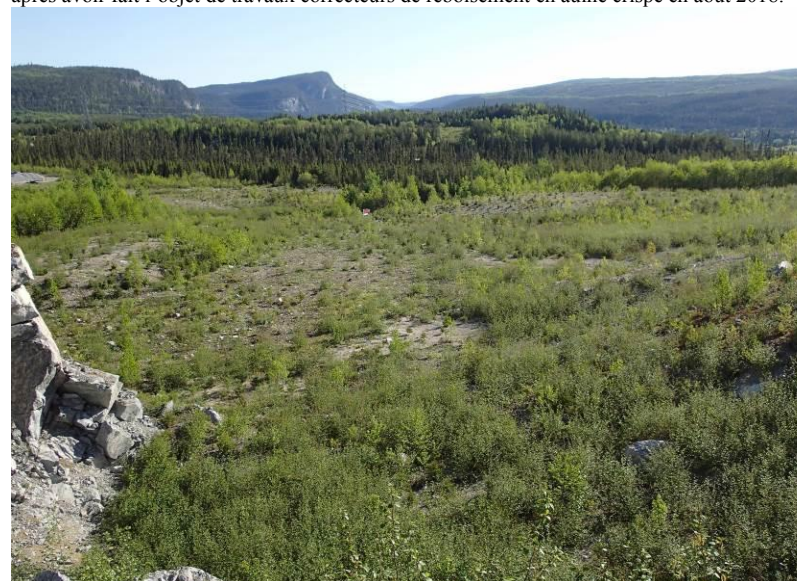
Secteur « Carrière chantier ». Site CA-1 (suivi 2018). Plantation d'épinette noire remplacée par un couvert dense d'aulne crispé en 2018.

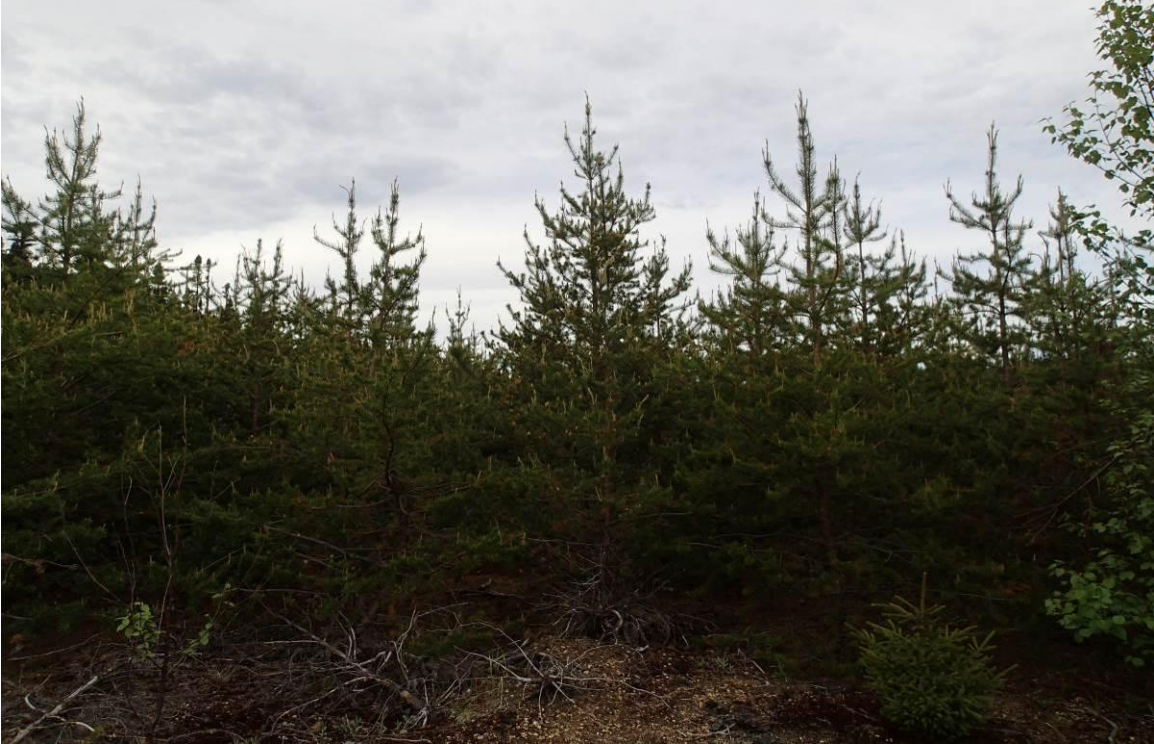
Numéro d'identification cartographique : 102

Secteur et site : Aires d'entreposage – Dépôt en tranchée

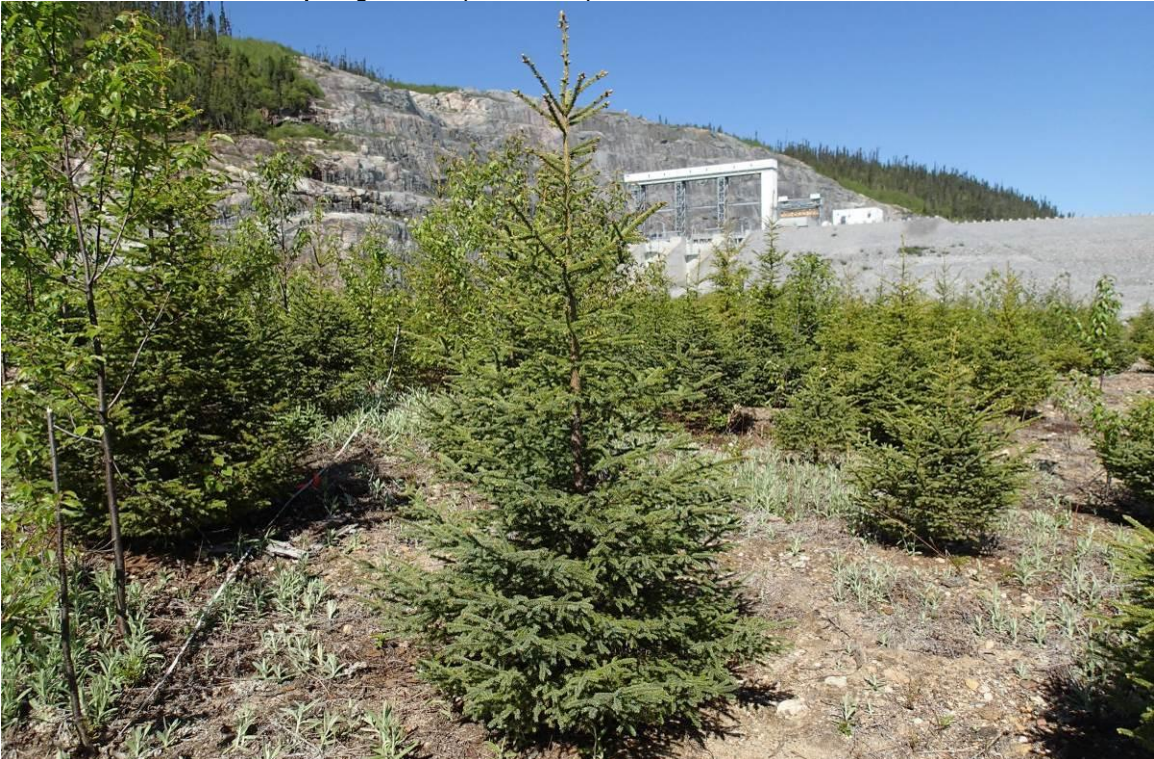
Numéro d'identification cartographique : 108

Secteur et site : Aires d'entreposage – AE-2 (Évacuateur)

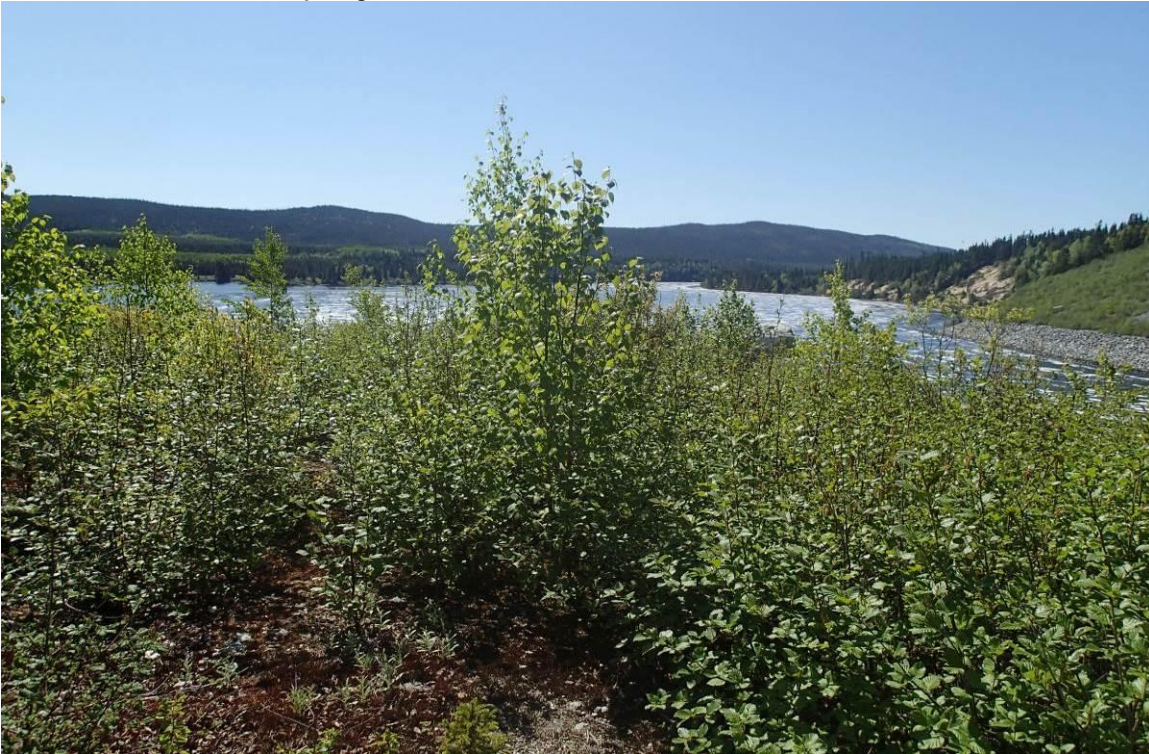
Numéro d'identification cartographique : 109

Secteur et site : Aires d'entreposage – Talus bord de l'eau

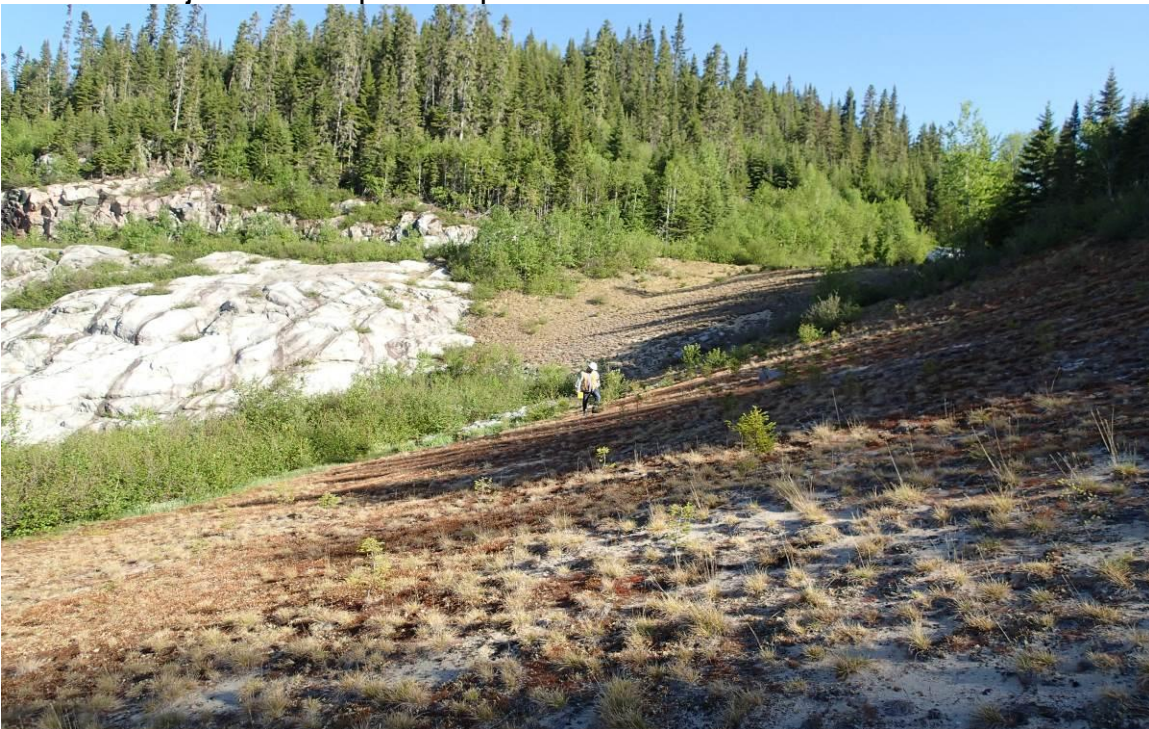
Numéro d'identification cartographique : 112

Secteur et site : Ajouts – Talus du puits d'eau potable

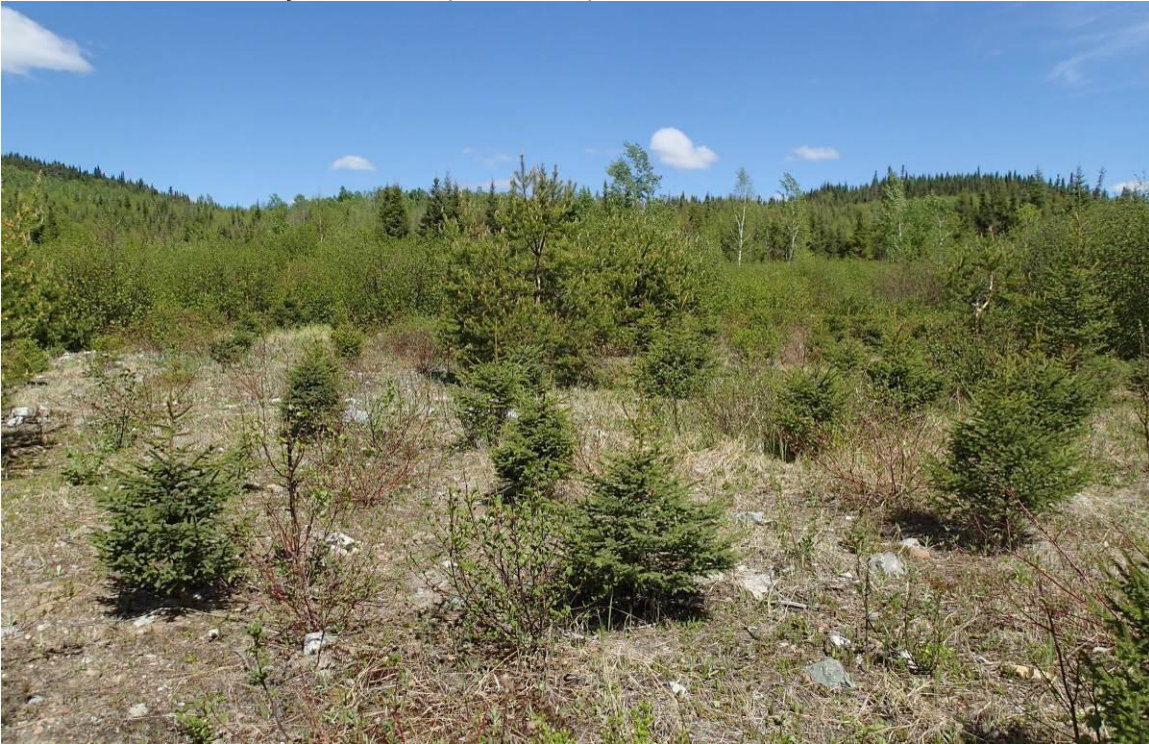
Numéro d'identification cartographique : 118

Secteur et site : Caches à dynamite – EBC (+ accès AS-2)

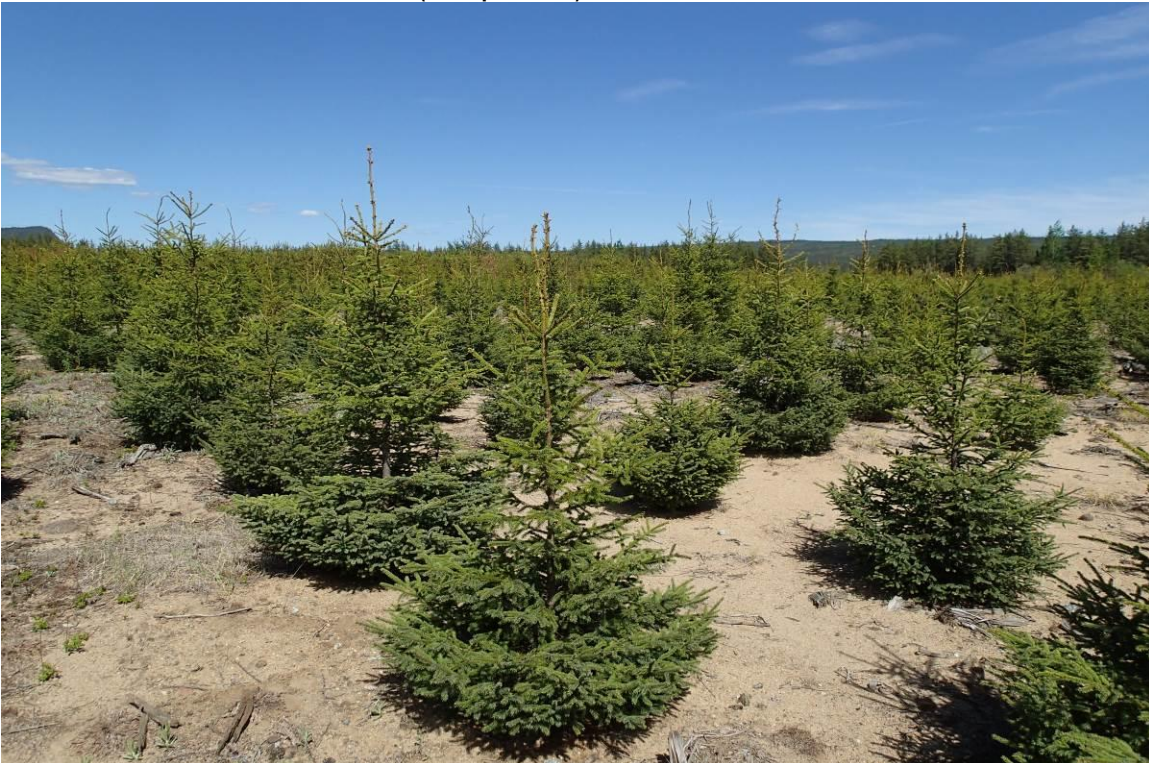
Numéro d'identification cartographique : 121

Secteur et site : Aires de service – AS-2 (Entrepreneurs)

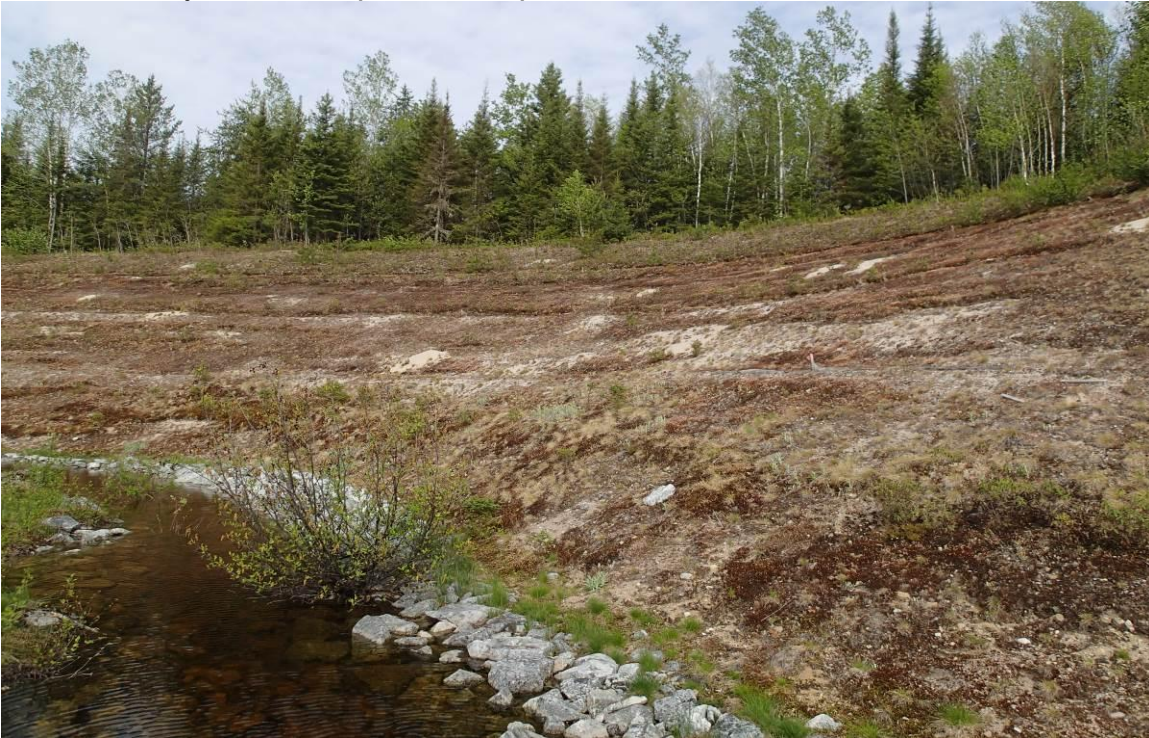
Numéro d'identification cartographique : 123

Secteur et site : Ajouts – Talus de plateforme camp

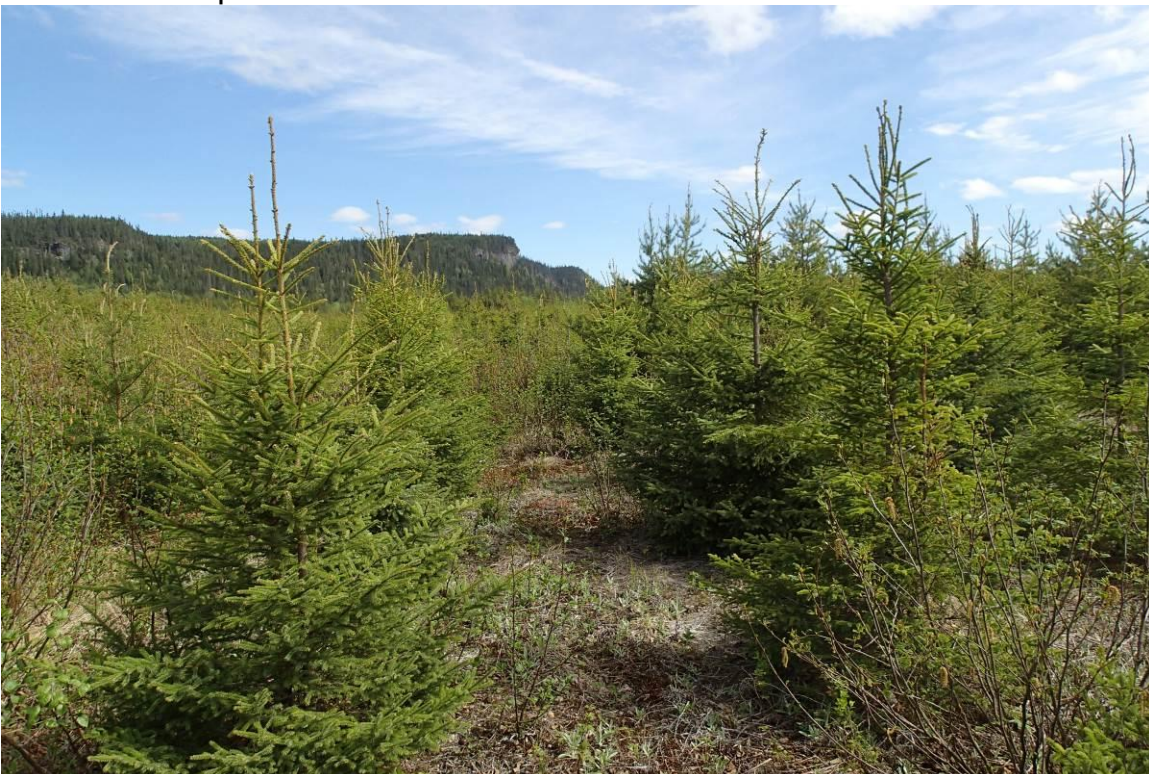
Numéro d'identification cartographique : 124

Secteur et site : Campement – Plateforme

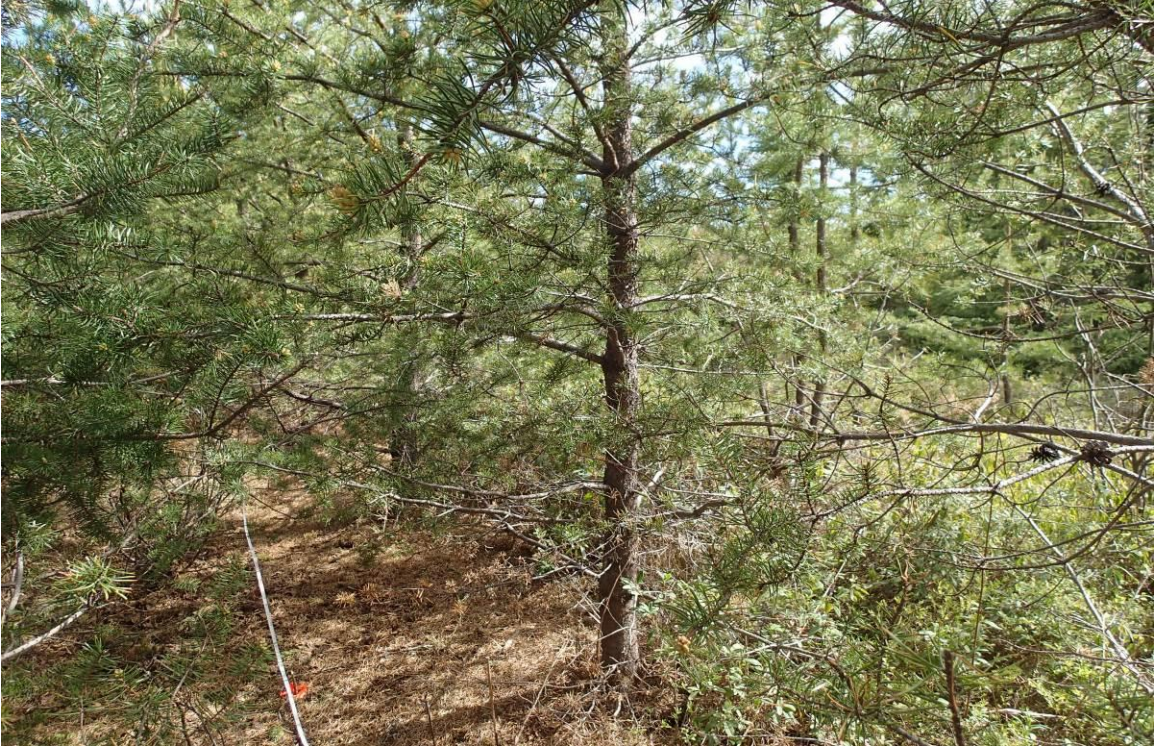
Numéro d'identification cartographique : 125

Secteur et site : Campement – Plateforme

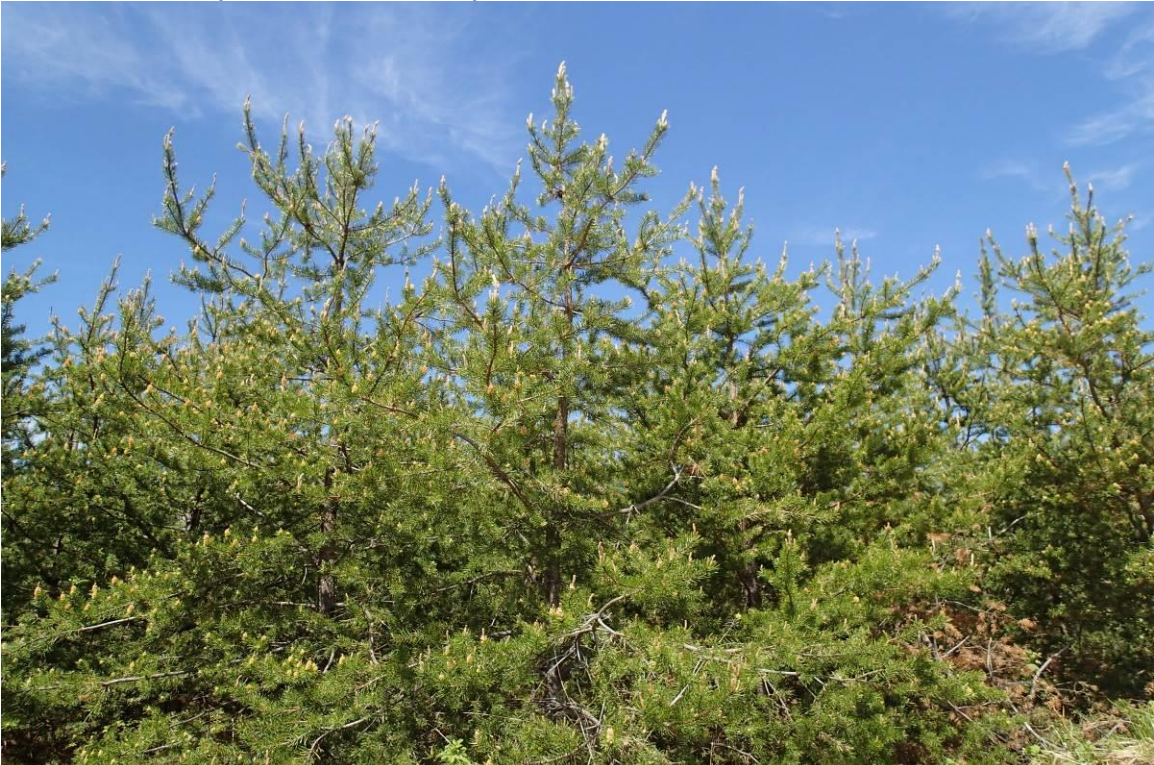
Numéro d'identification cartographique : 127

Secteur et site : Campement – Génératrices / pad hélico

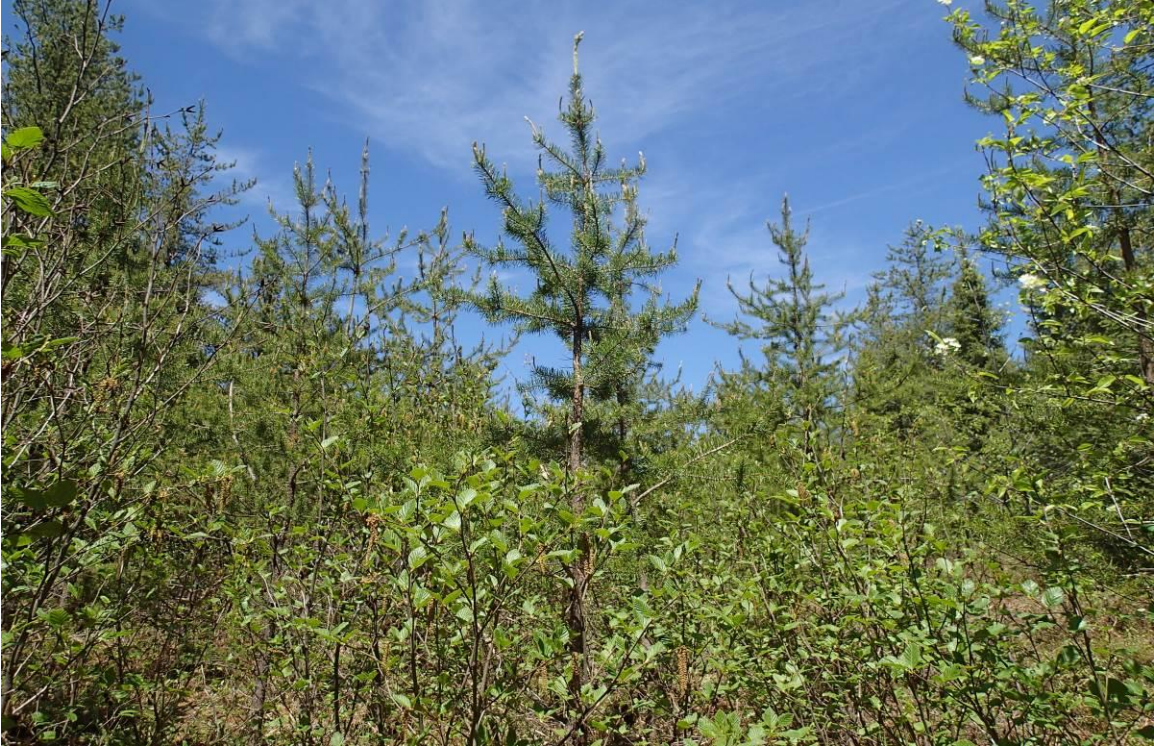
Numéro d'identification cartographique : 129

Secteur et site : Ajouts – Accès route temporaire

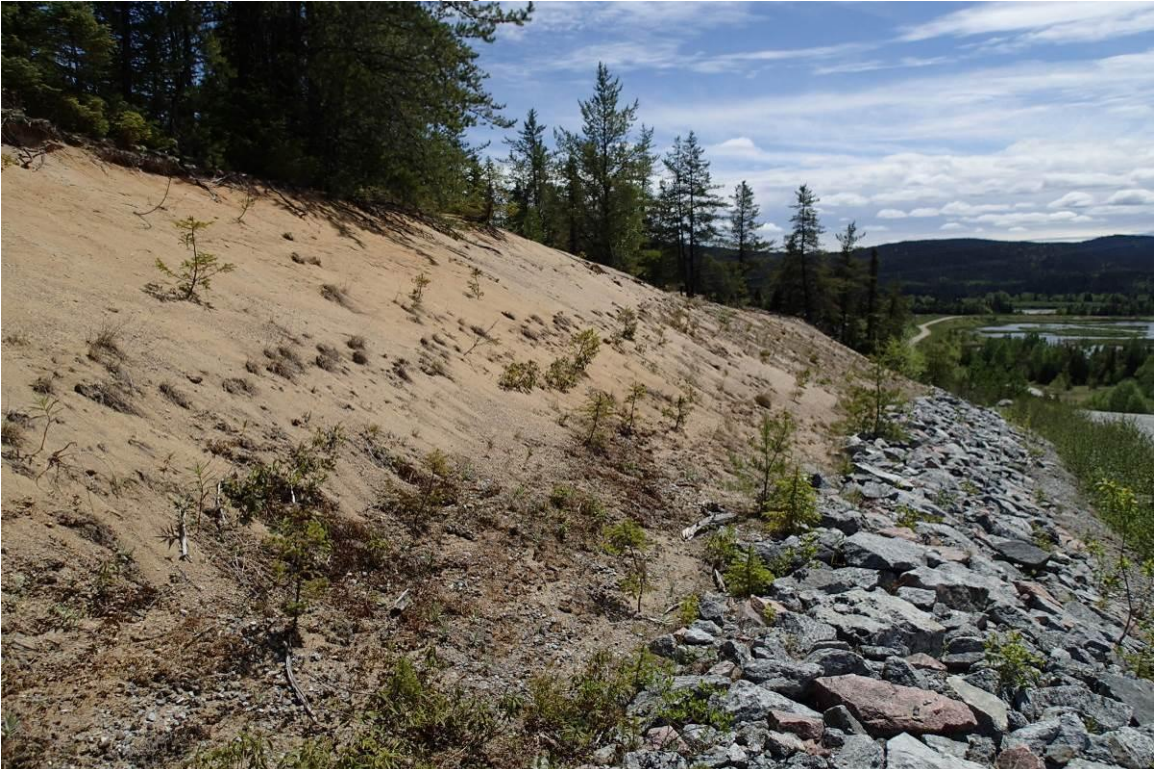
Numéro d'identification cartographique : 130

Secteur et site : Ajouts – Talus route vers plage

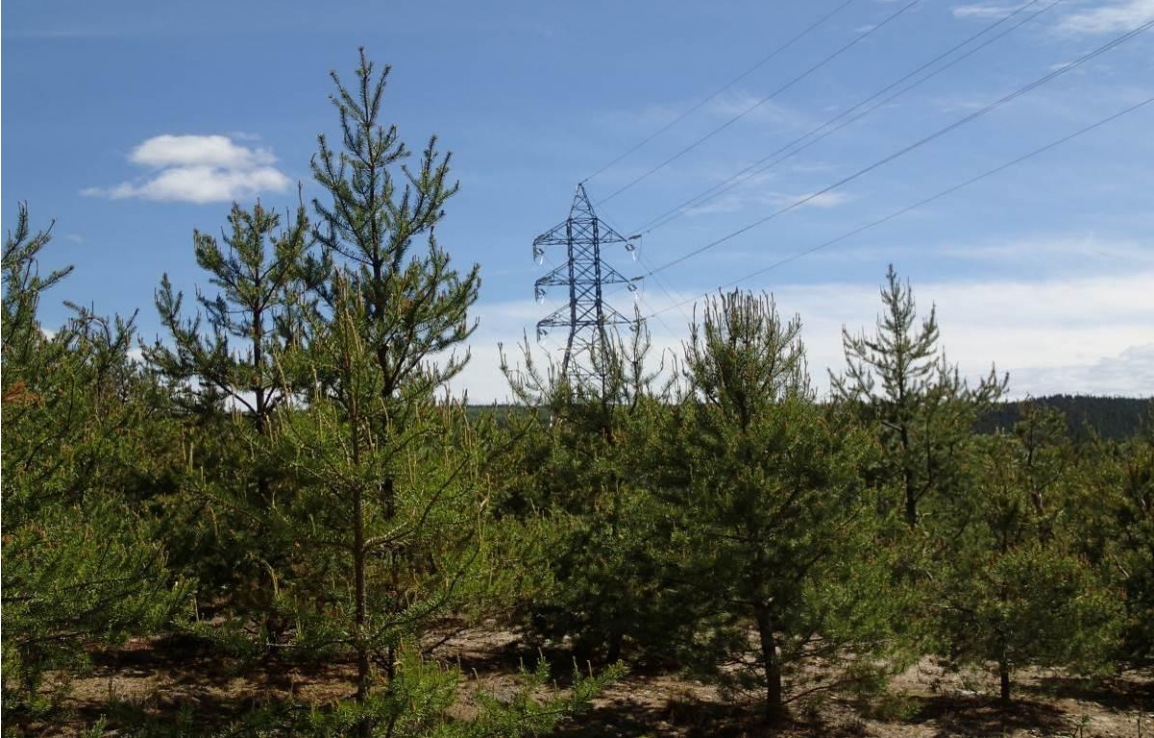
Numéro d'identification cartographique : 132

Secteur et site : Rivière Manouane – Eaux potables / eaux usées

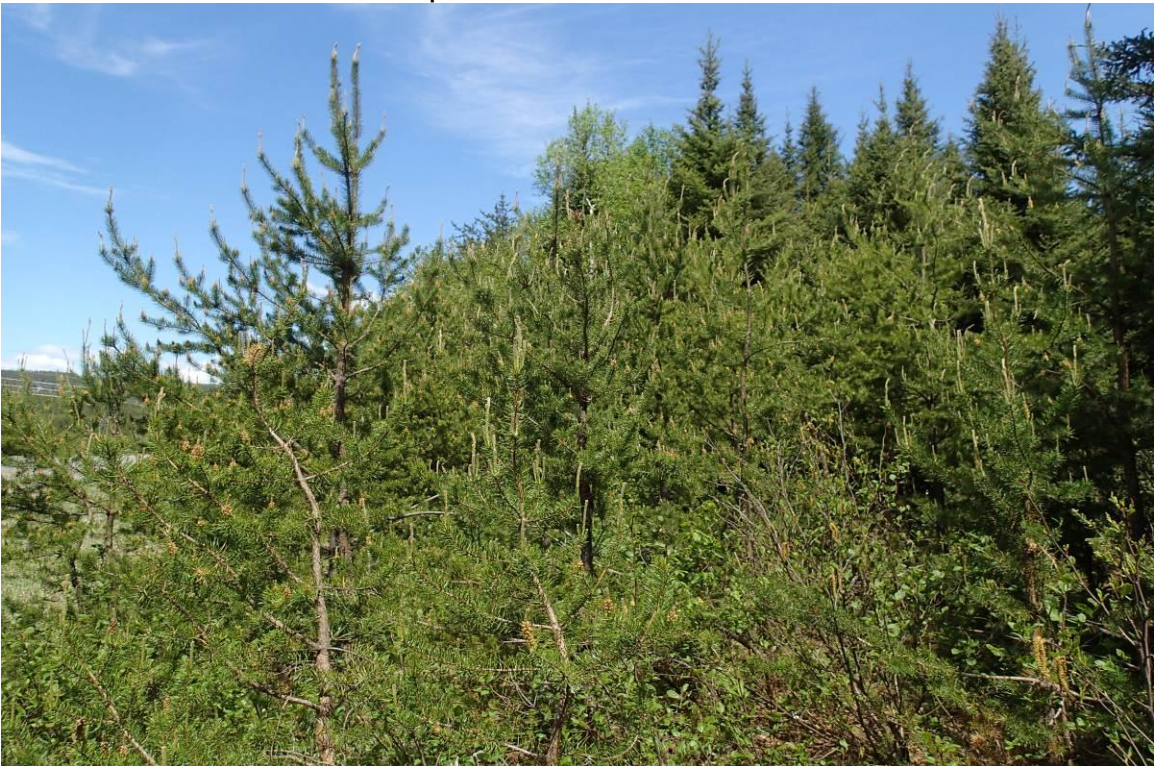
Numéro d'identification cartographique : 135

Secteur et site : Rivière Manouane – Rampe de mise à l'eau

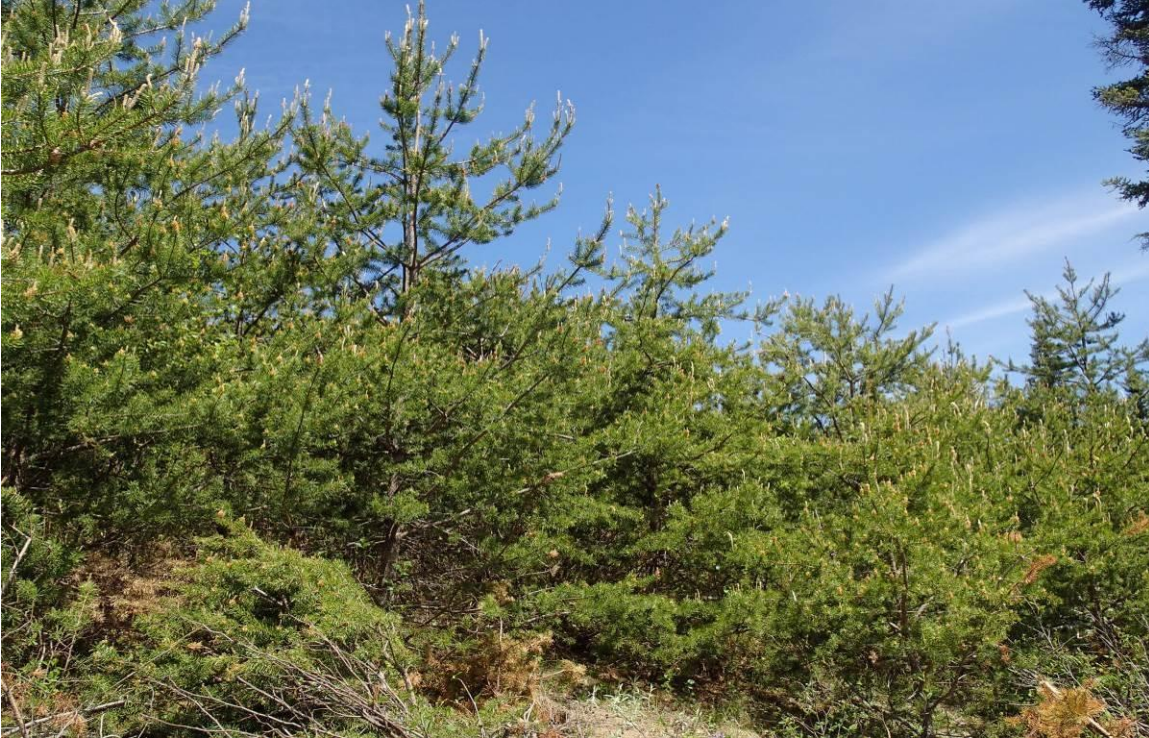
Numéro d'identification cartographique : 136

Secteur et site : Rivière Manouane – Plage + sentier

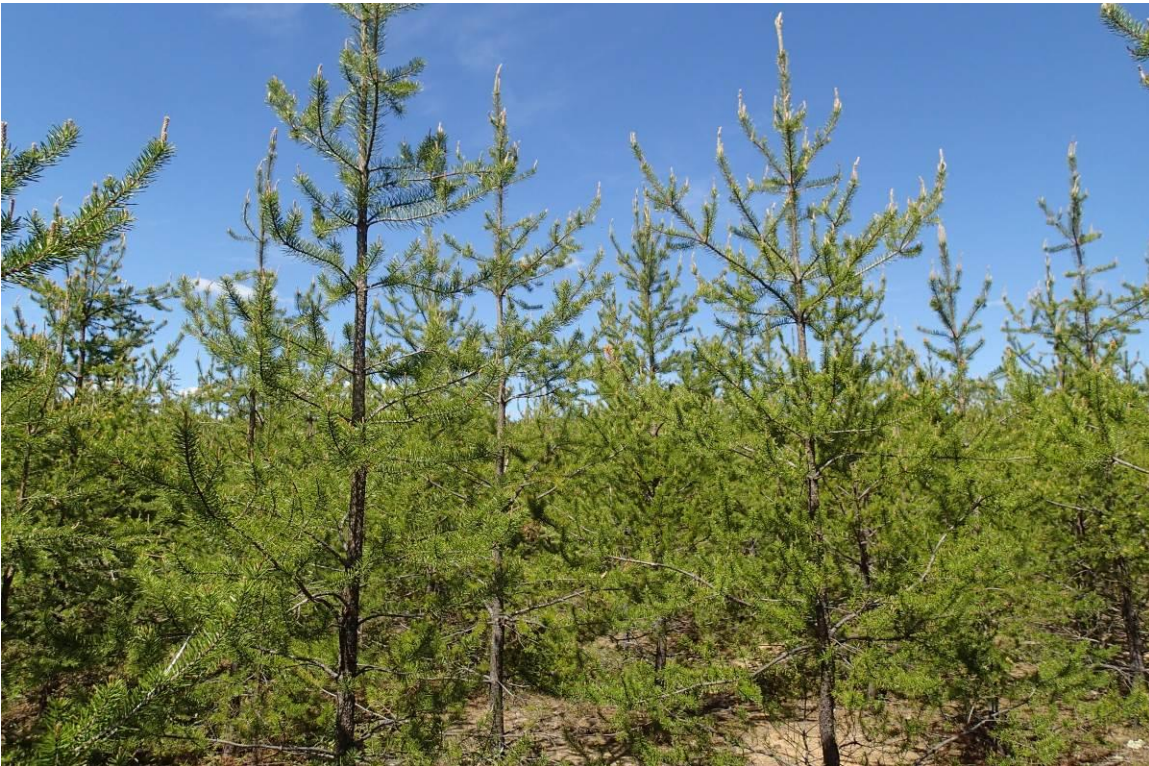
Numéro d'identification cartographique : 137

Secteur et site : Aires de service – Golf Bauer

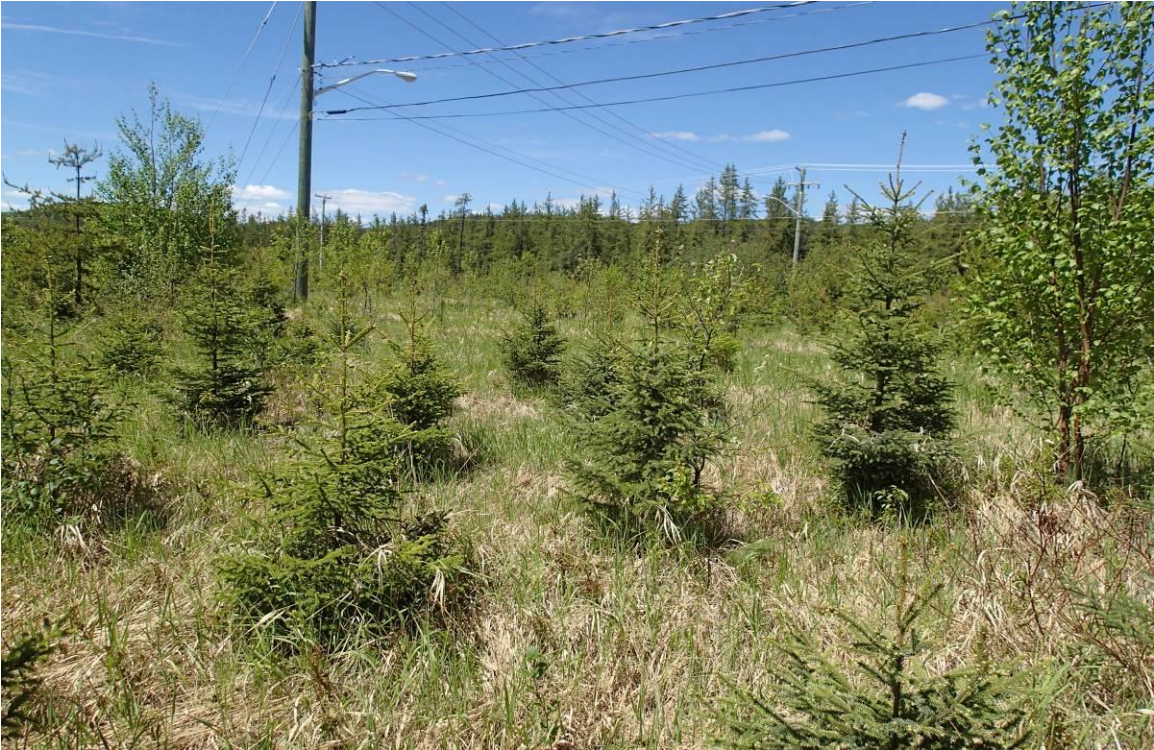
Numéro d'identification cartographique : 139

Secteur et site : Aires de service – Aire industrielle

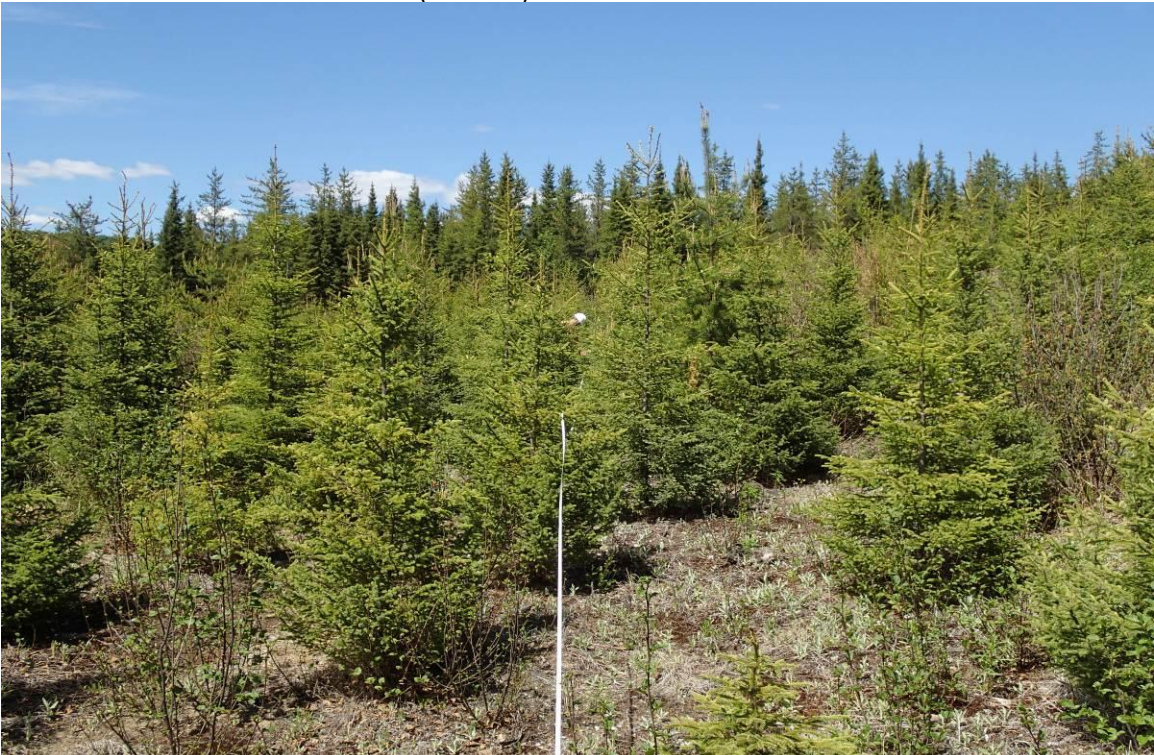
Numéro d'identification cartographique : 140

Secteur et site : Aires de service – AS-6 (D. Lavoie)

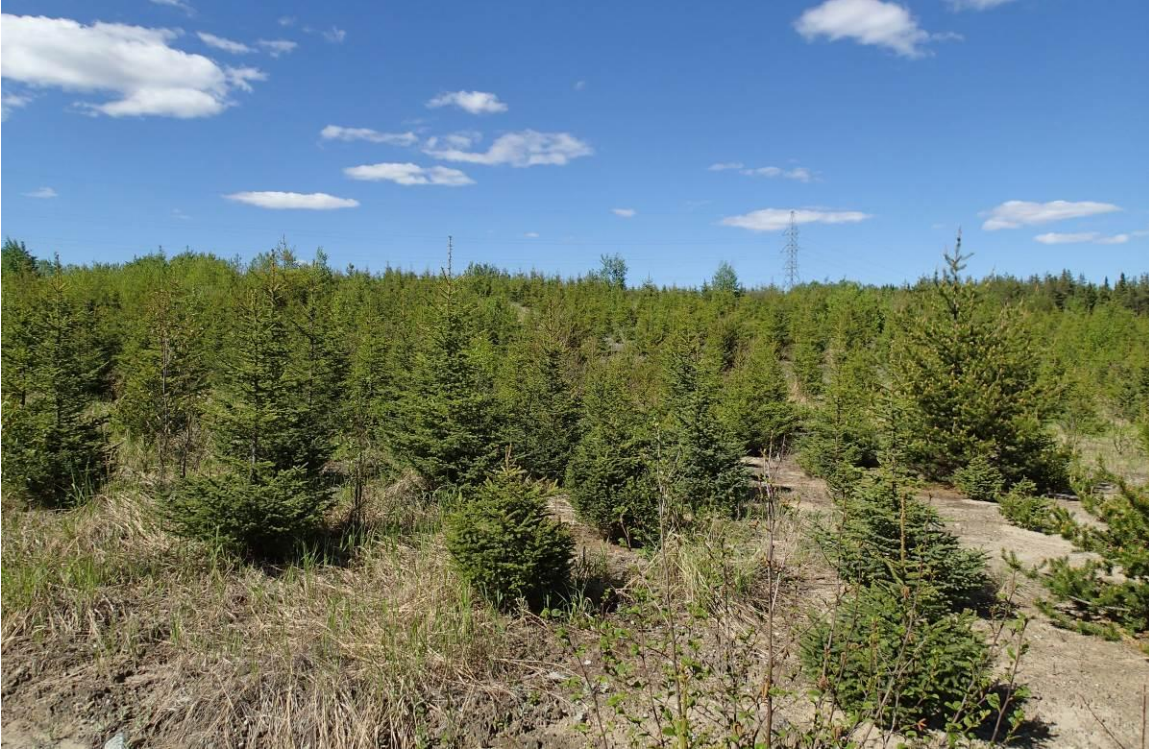
Numéro d'identification cartographique : 143

Secteur et site : Aires d'entreposage – AE-1 (Végétal)

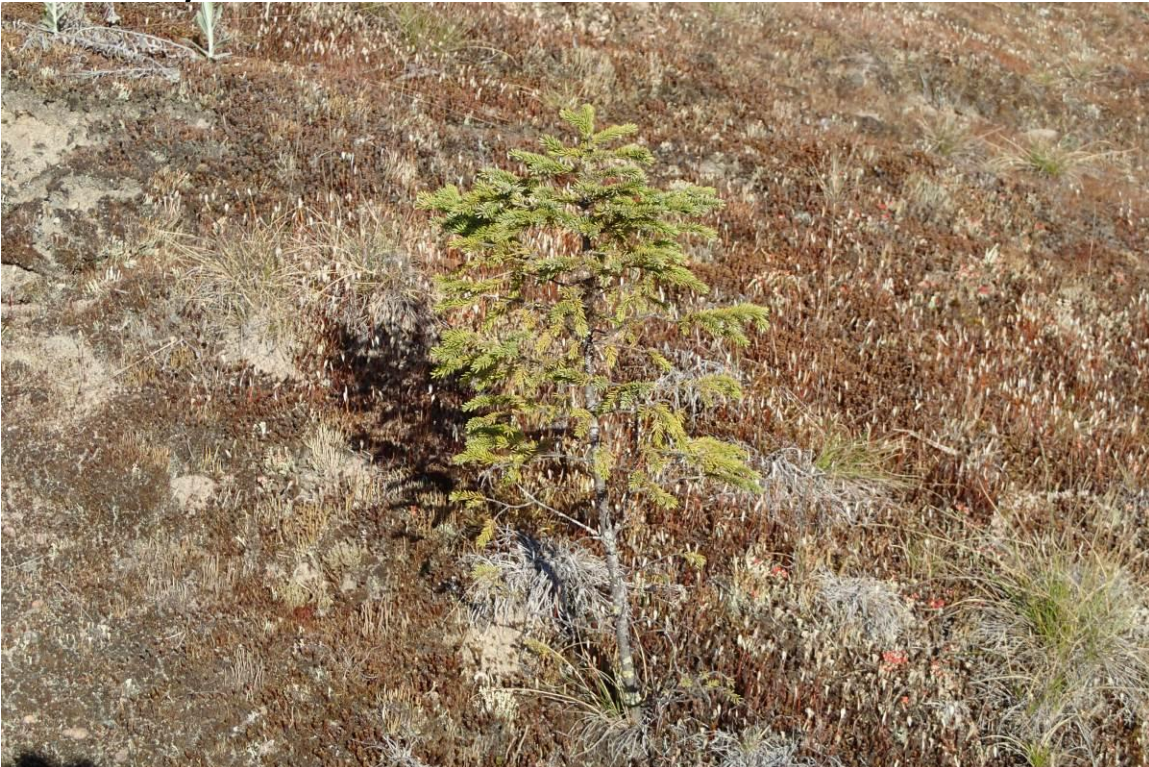
Numéro d'identification cartographique : 145

Secteur et site : Ajouts – Talus route de la centrale

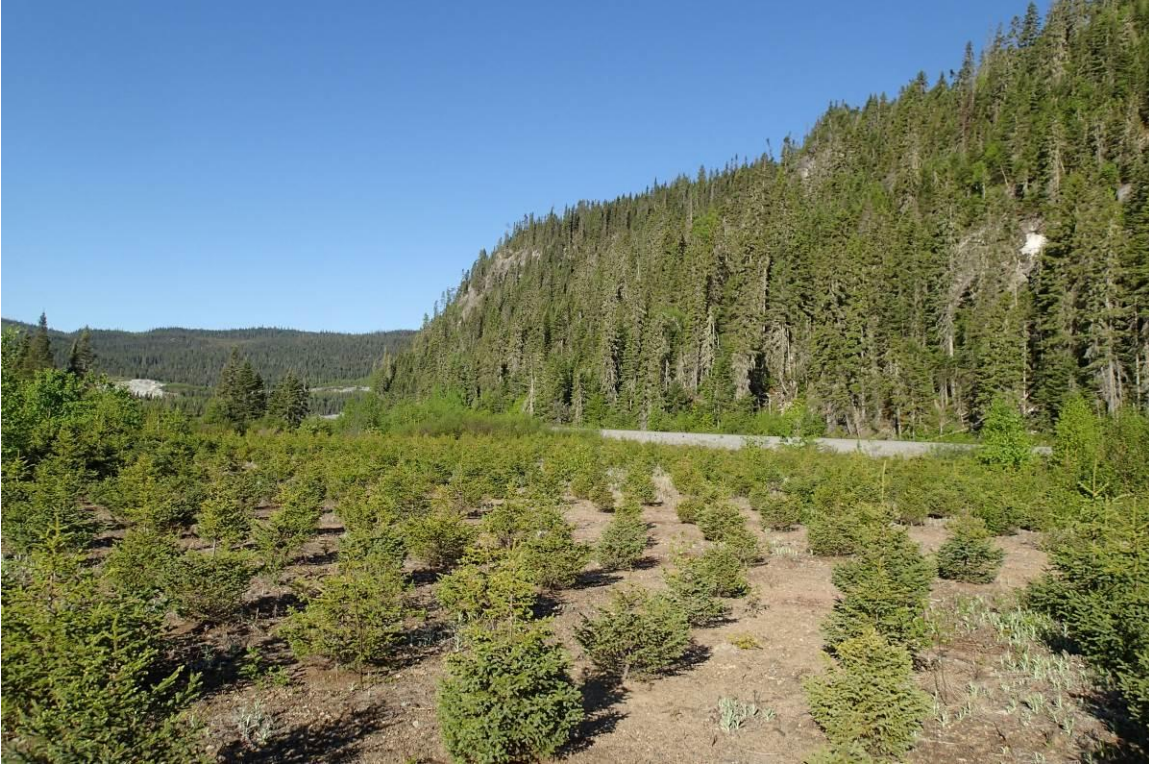
Numéro d'identification cartographique : 148

Secteur et site : Rivière Manouane – Stationnement centrale
