SUIVI ENVIRONNEMENTAL 2018

**AMÉNAGEMENT HYDROÉLECTRIQUE
DE LA PÉRIBONKA**

SUIVI DES PLANTATIONS

**RAPPORT FINAL
AVRIL 2019**

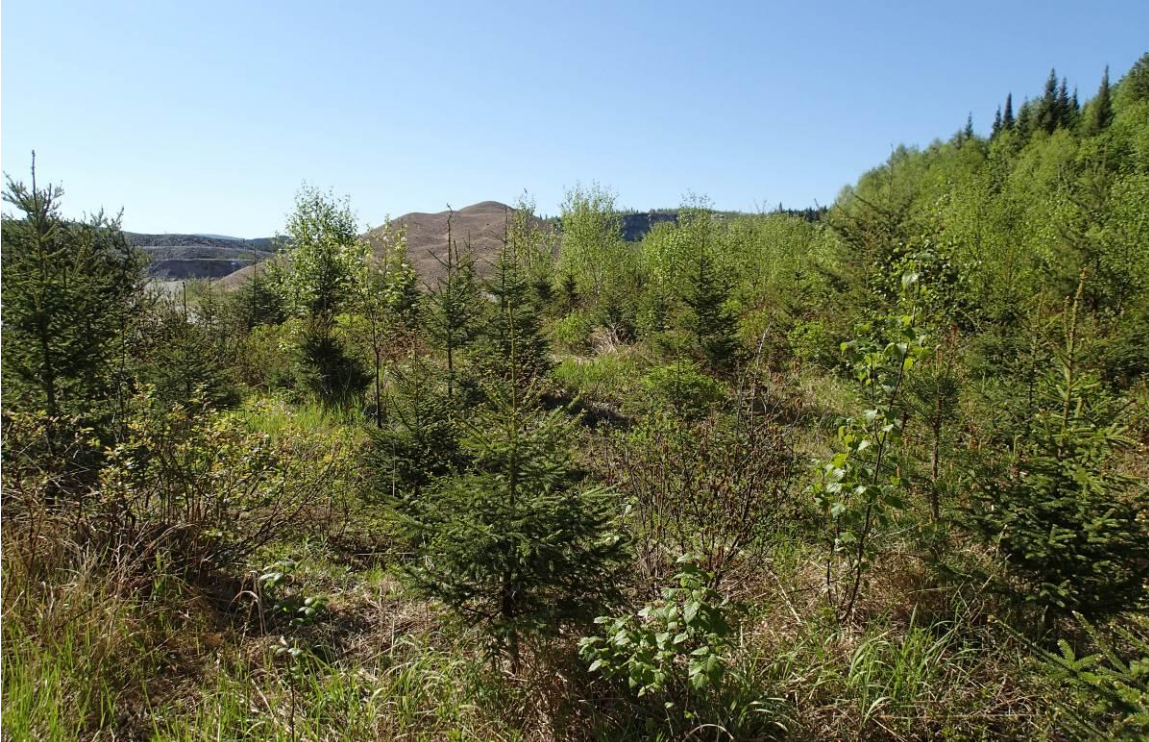
Numéro d'identification cartographique : 149

Secteur et site : Carrière chantier – AS-3

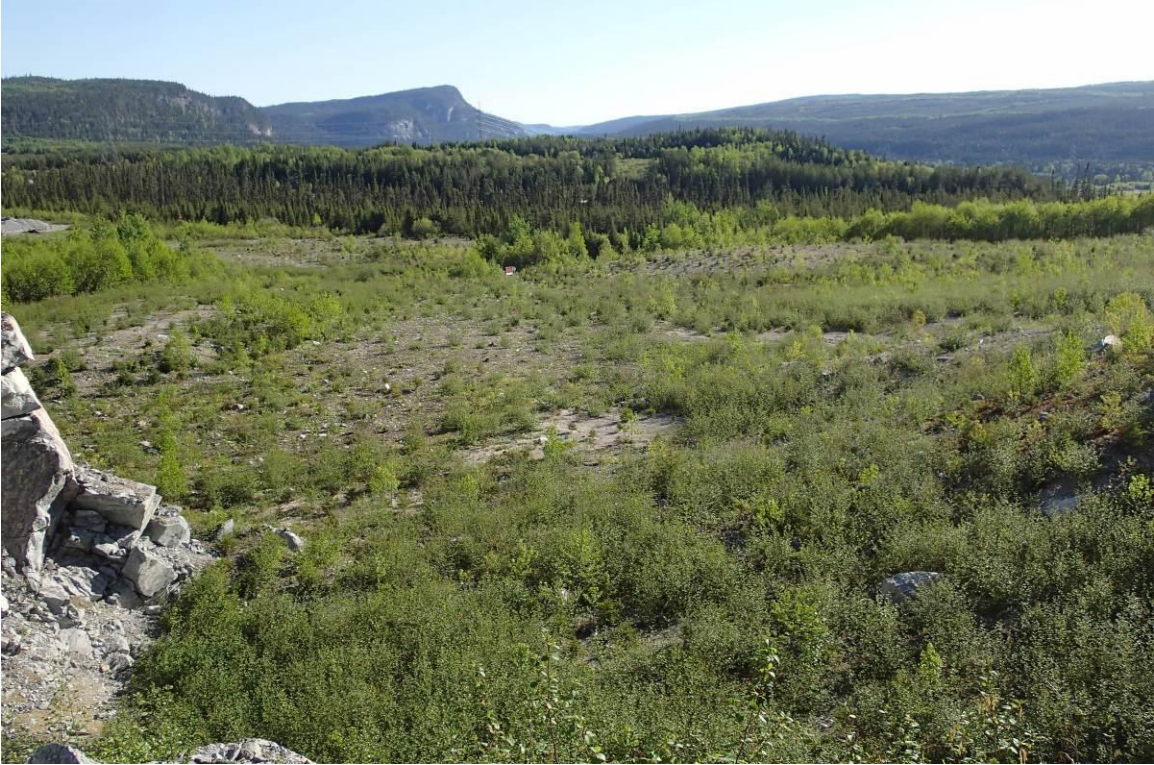
Numéro d'identification cartographique : 153

Secteur et site : Carrière chantier – CA-1

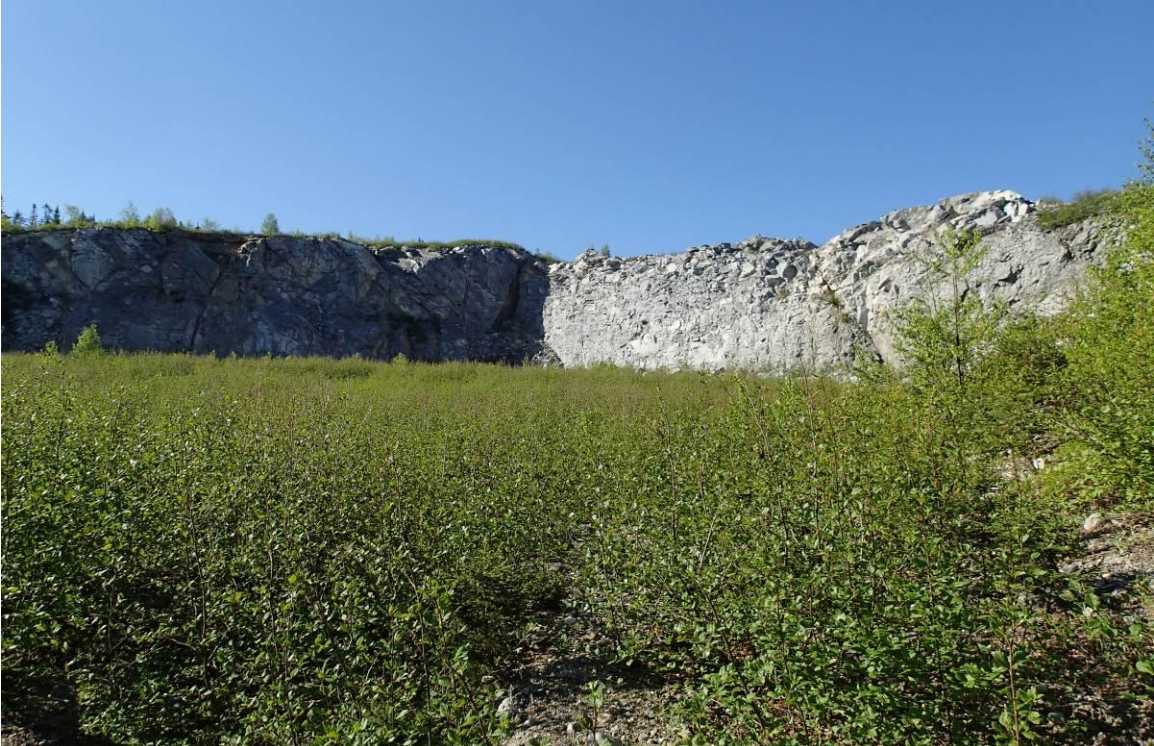
Numéro d'identification cartographique : 153

Secteur et site : Carrière chantier – CA-1
