De: Accès à l'information - Abitibi-Témiscamingue et Nord-du-Qc
<dr08-10acces@environnement.gouv.qc.ca>
Envoyé: 20 octobre 2023 09:52
À: Beaulieu, Julie
Objet: TR: Demande d'accès à l'information-Site Windfall-Réponse
Pièces jointes: 2023-03-03_Autorisation exploitation Banc d'emprunt.pdf; LAI Windfall_Documents officiels_Final.pdf

RAPPORT D'INTERVENTION D'URGENCE
Centre de contrôle environnemental du QuébecDirection régionale de l'Abitibi-Témiscamingue et du Nord-du-Québec
Région : Abitibi-Témiscamingue

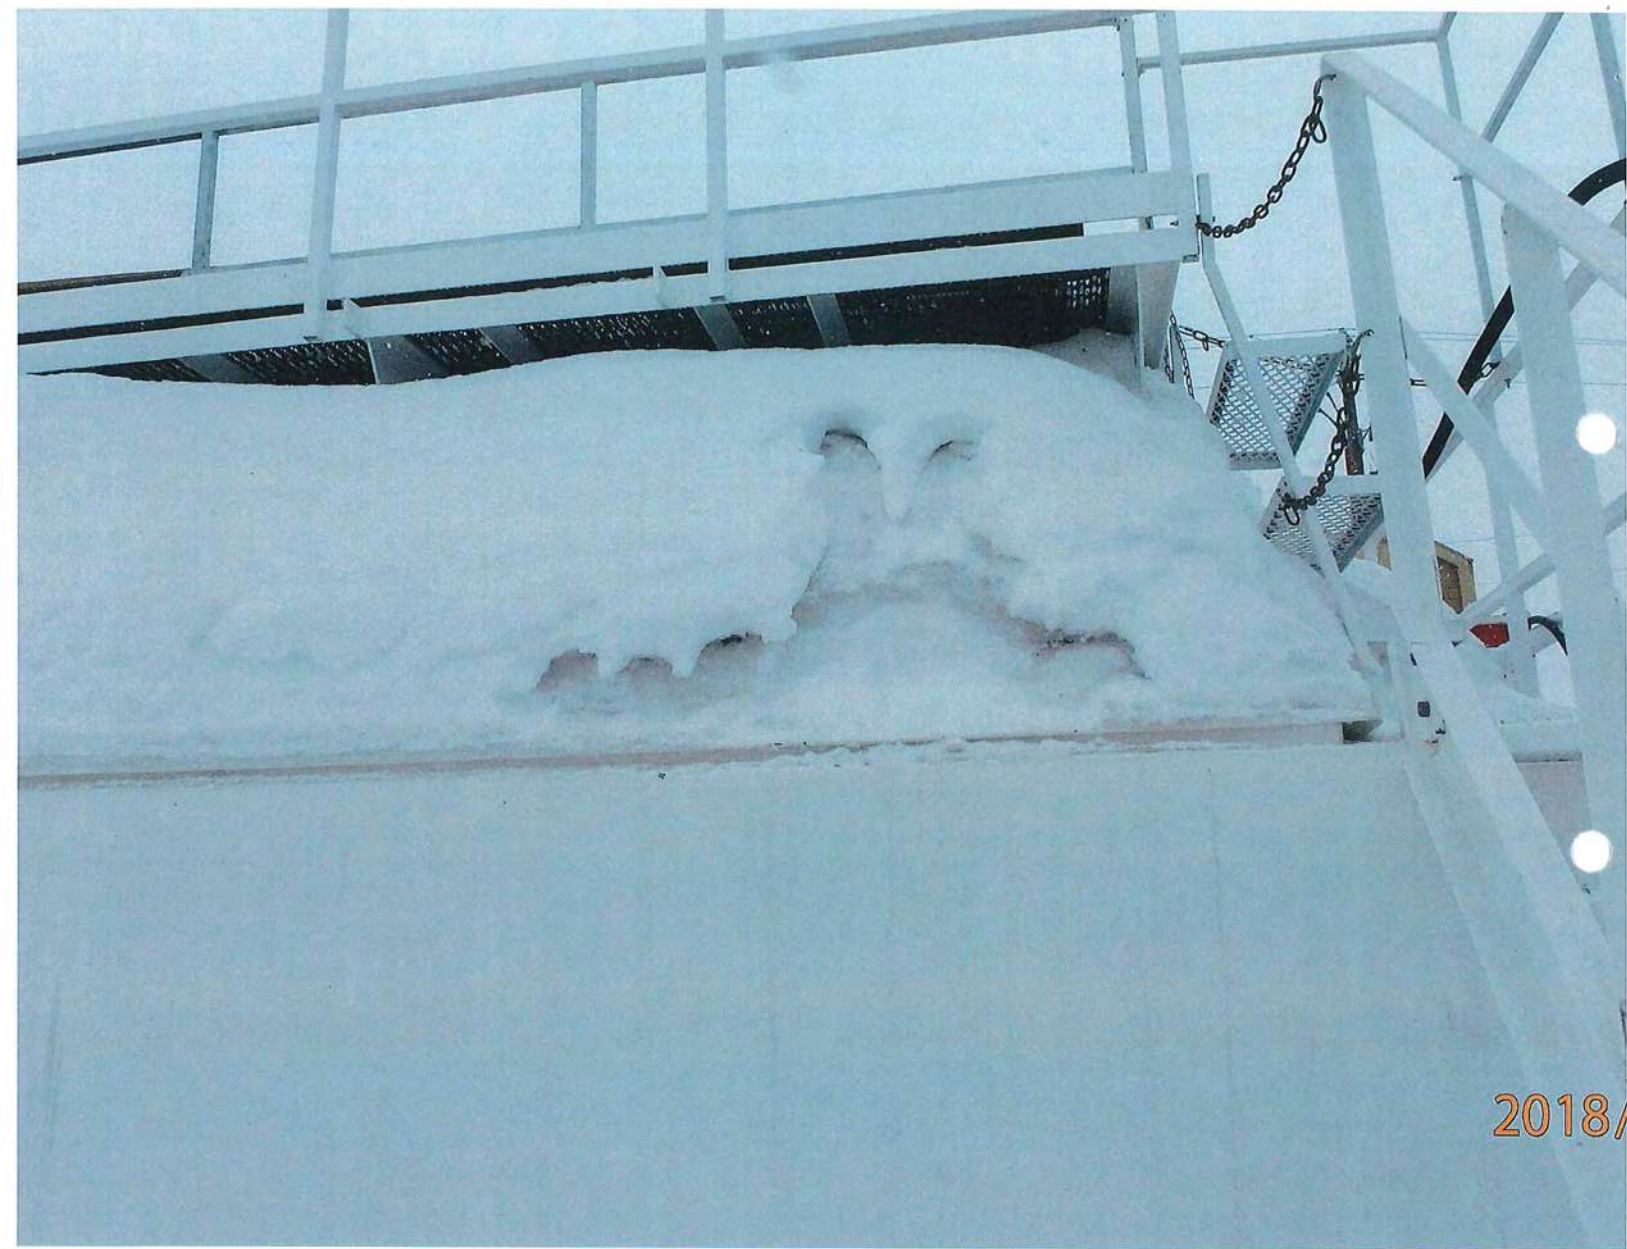
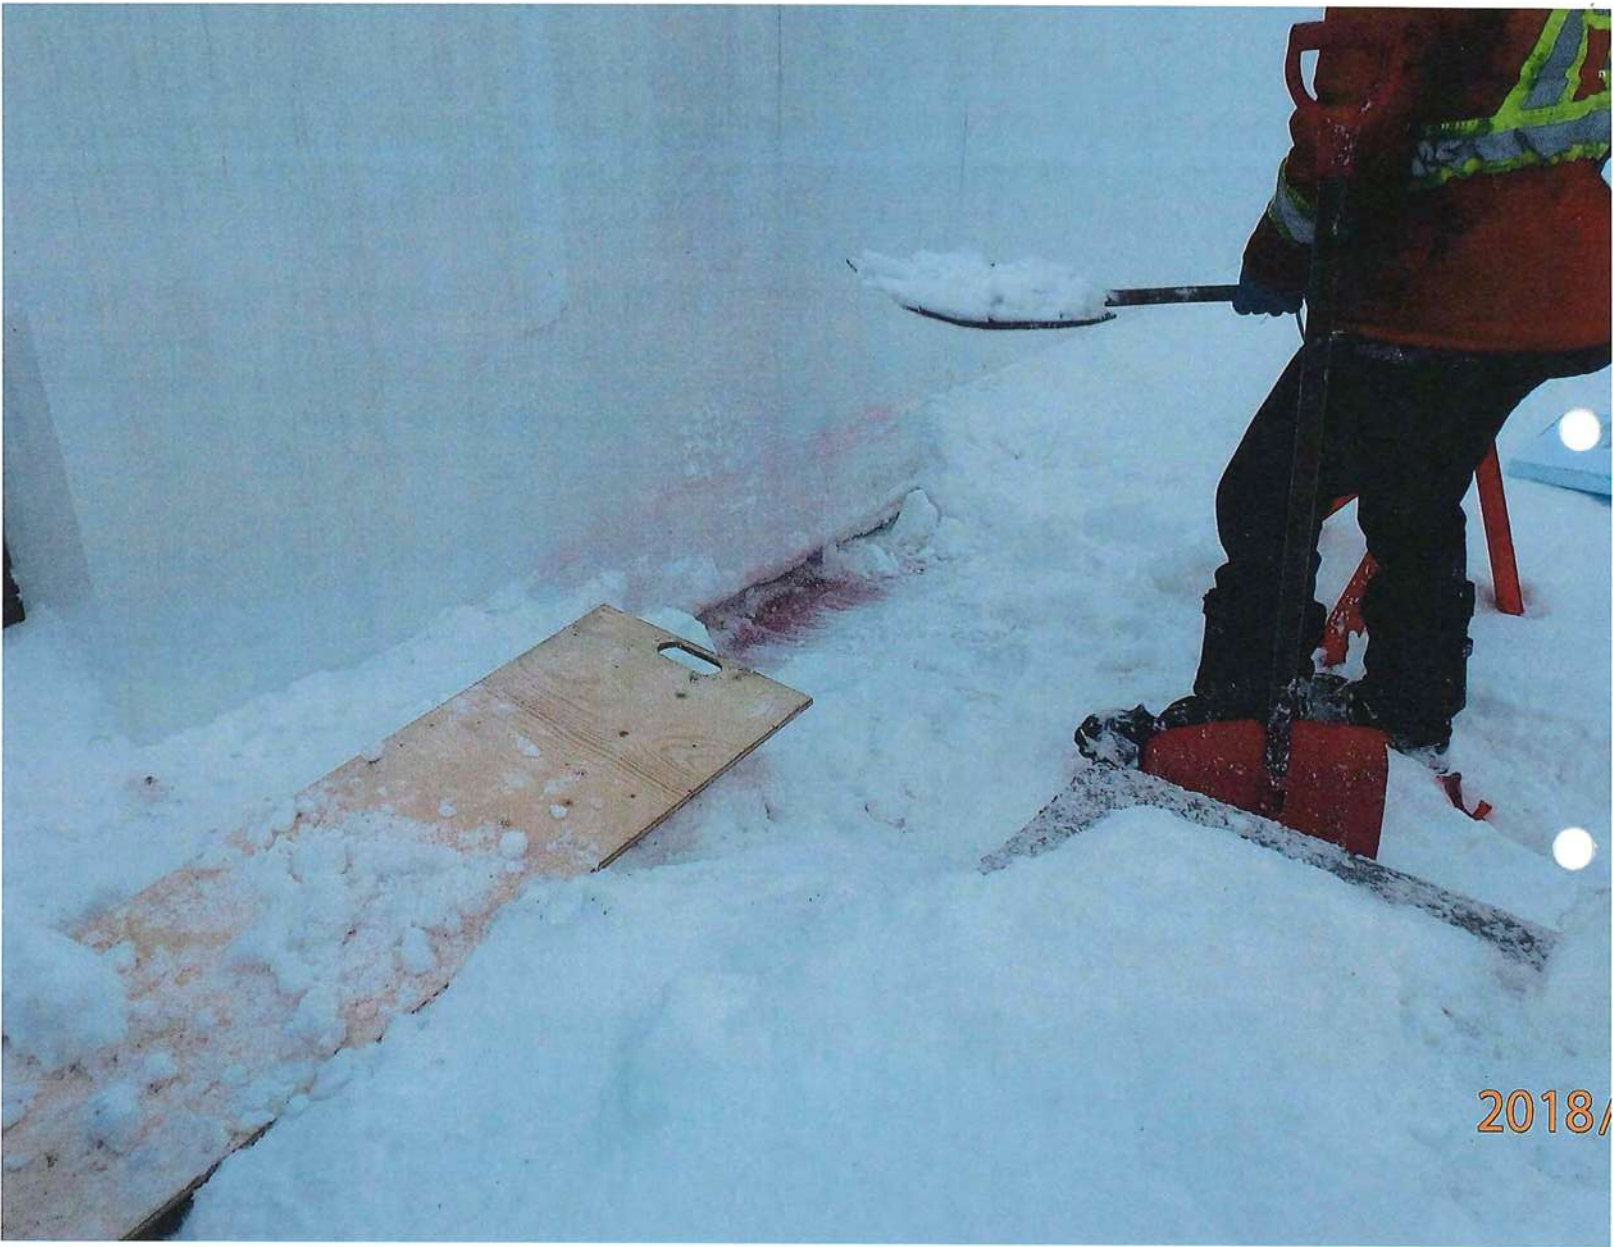
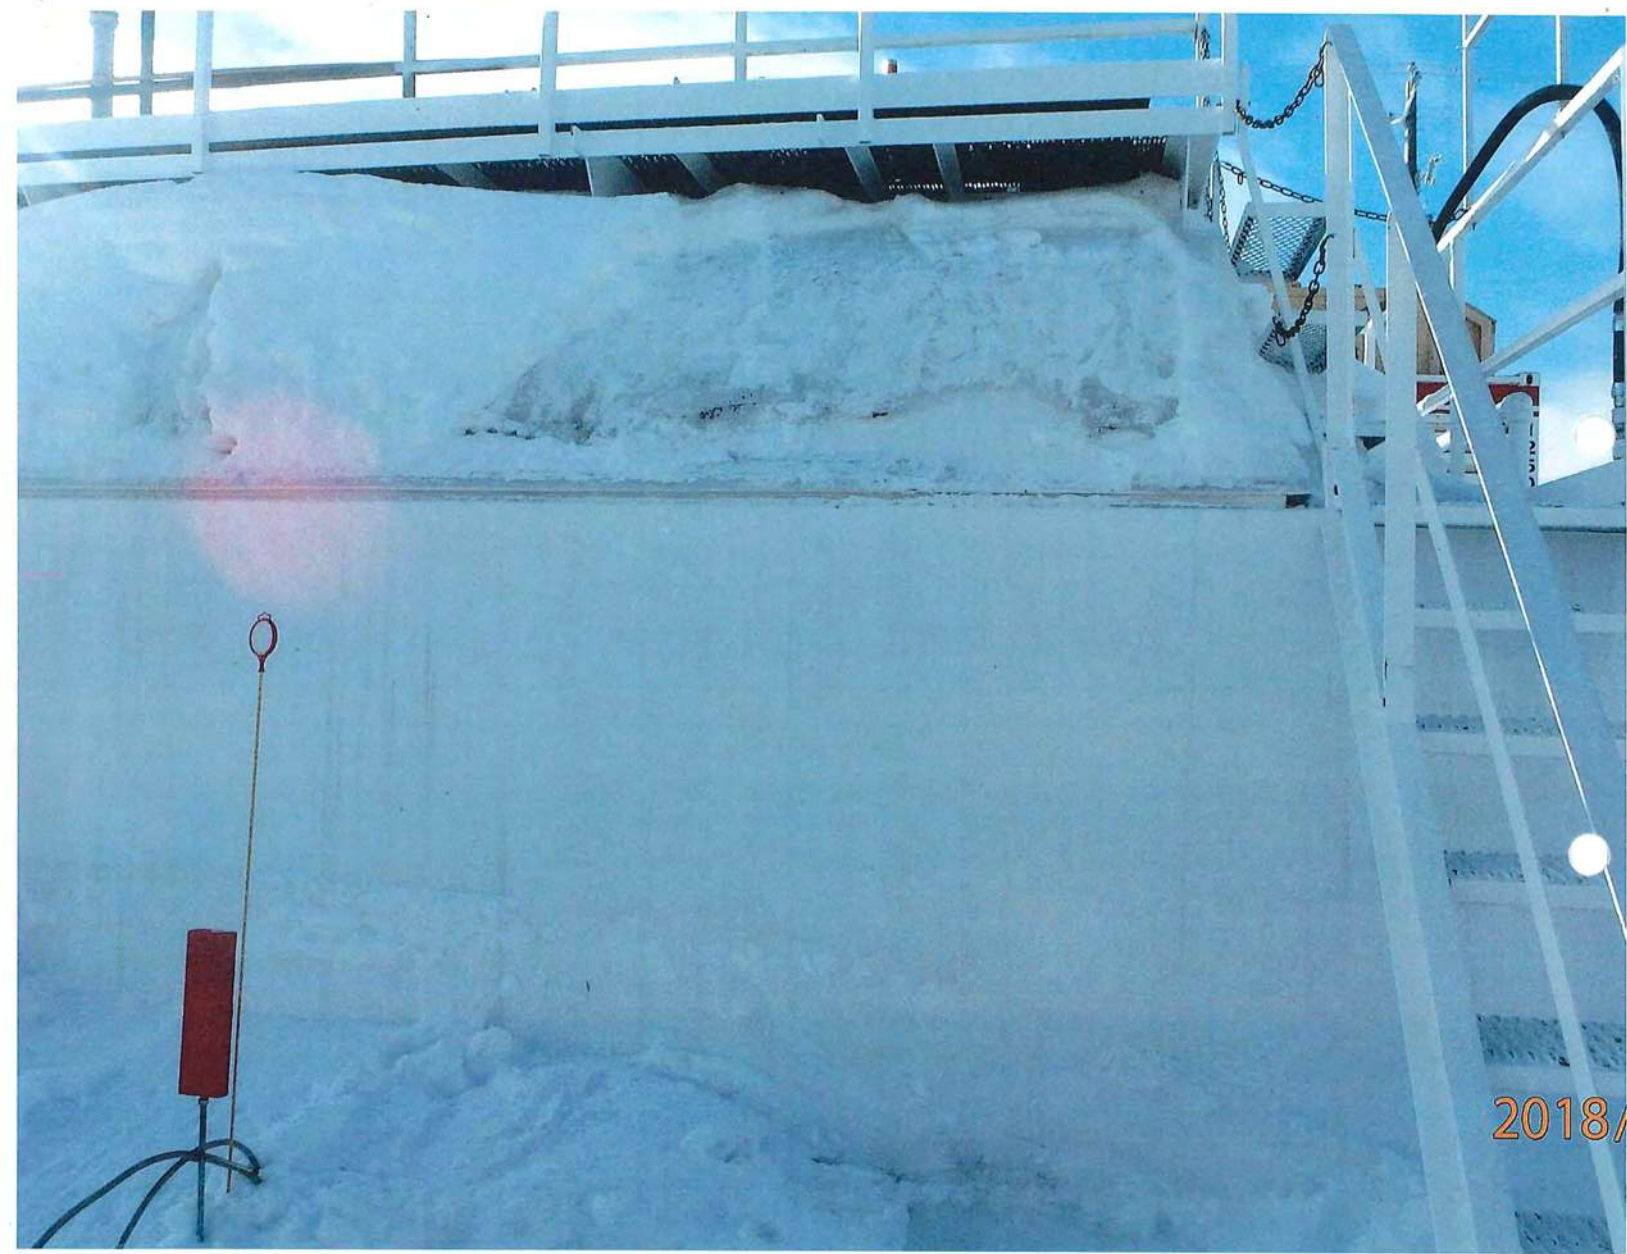
Le réservoir du pad de la génératrice a été rempli à rebord lorsque la température extérieur était fraîche. Le lendemain, la température s'est réchauffée subitement, ce qui provoque une expansion à l'intérieur du réservoir. Le diesel coloré a coulé par le "trop plein" sur le dessus du réservoir et la neige au sol a été touchée. Les employés ont ensuite récupérés la substance déversée à l'aide d'une pelle à main. Ils ont disposés de 4 bacs de récupérations pleins de contaminé. Le contaminé est disposé par Recyclage Ungava à Chibougamau.

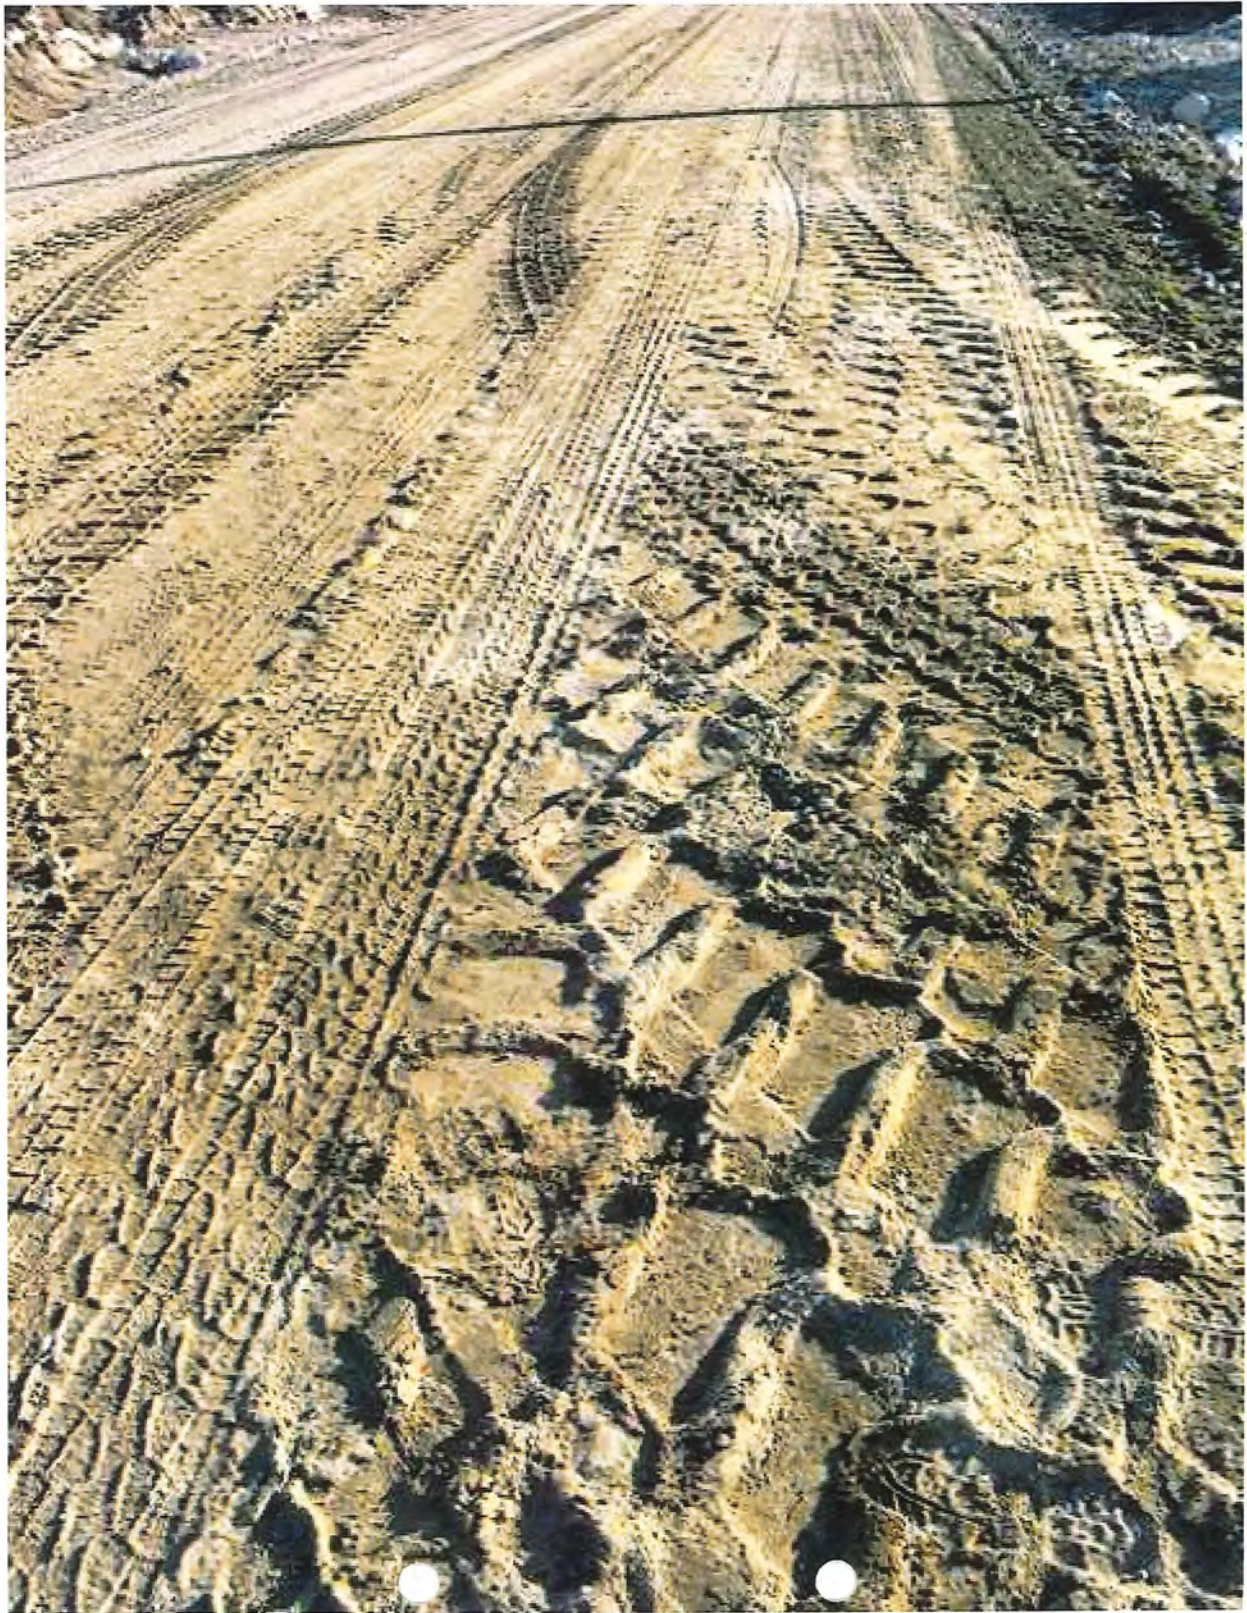
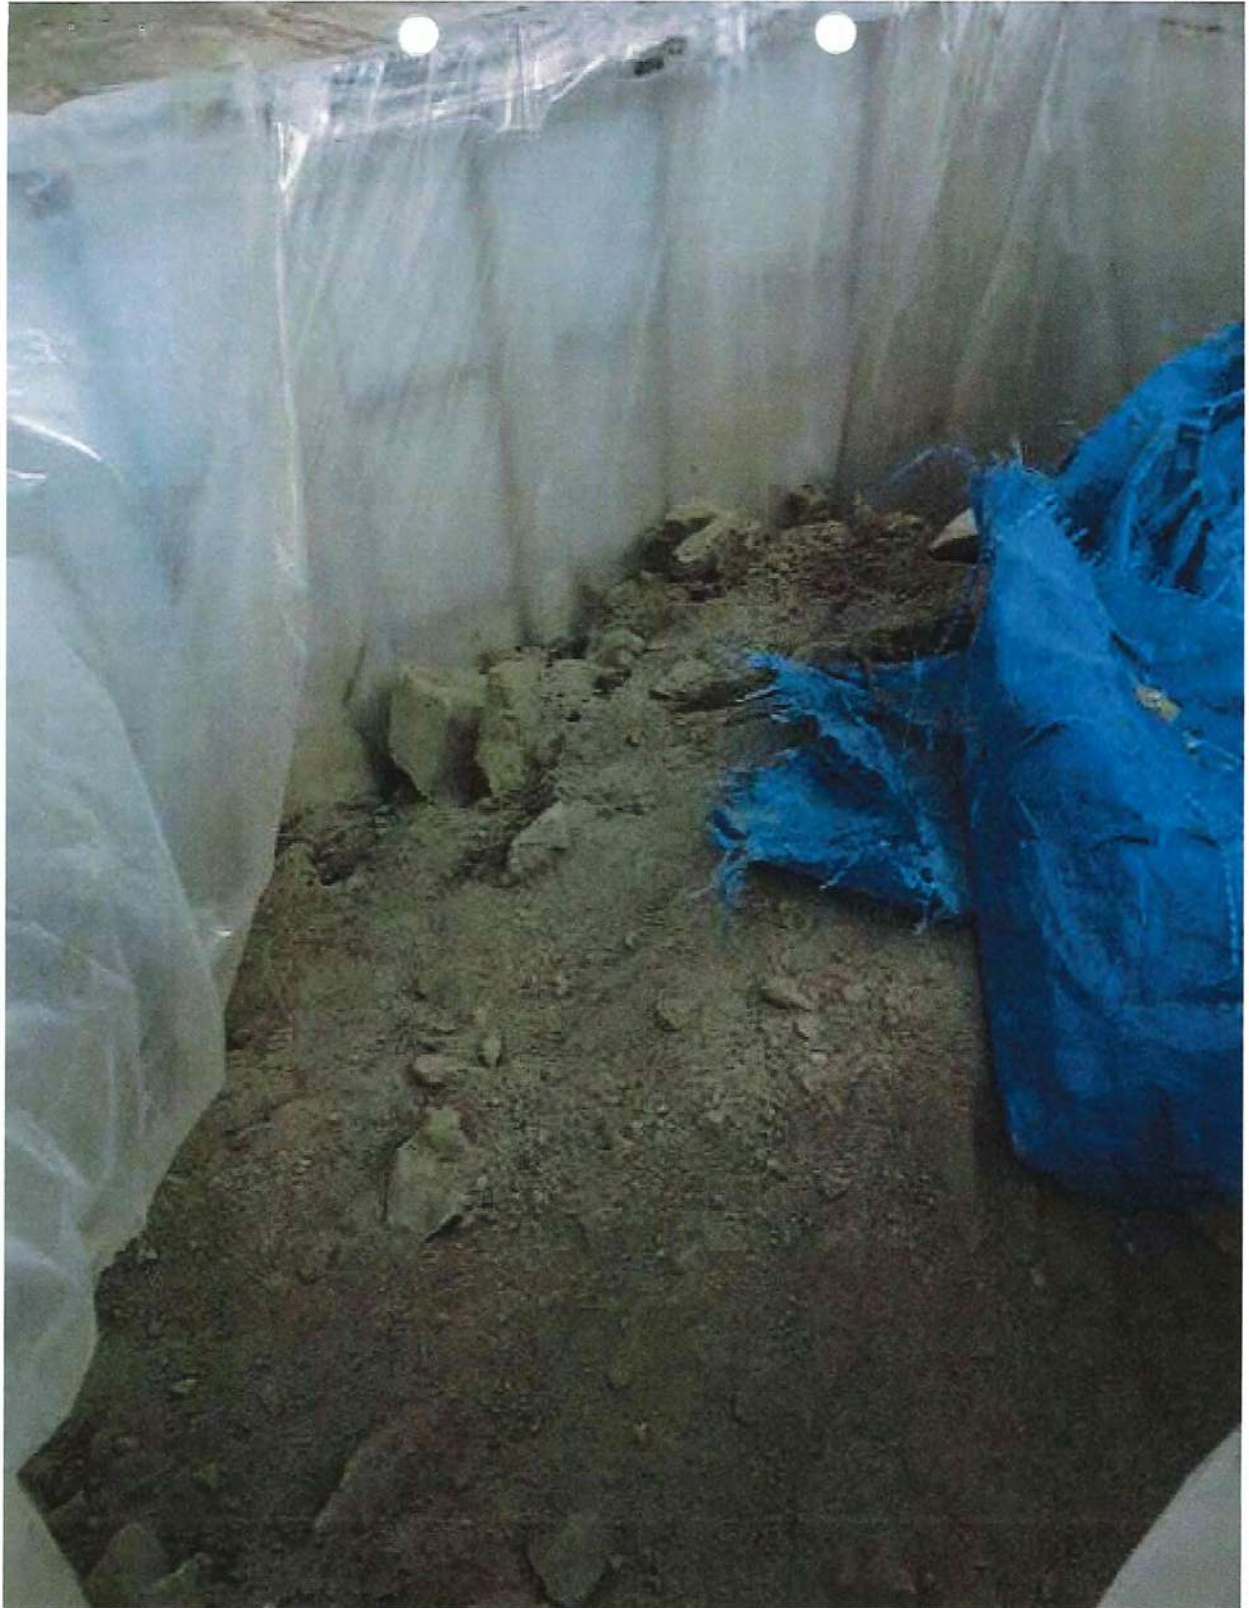
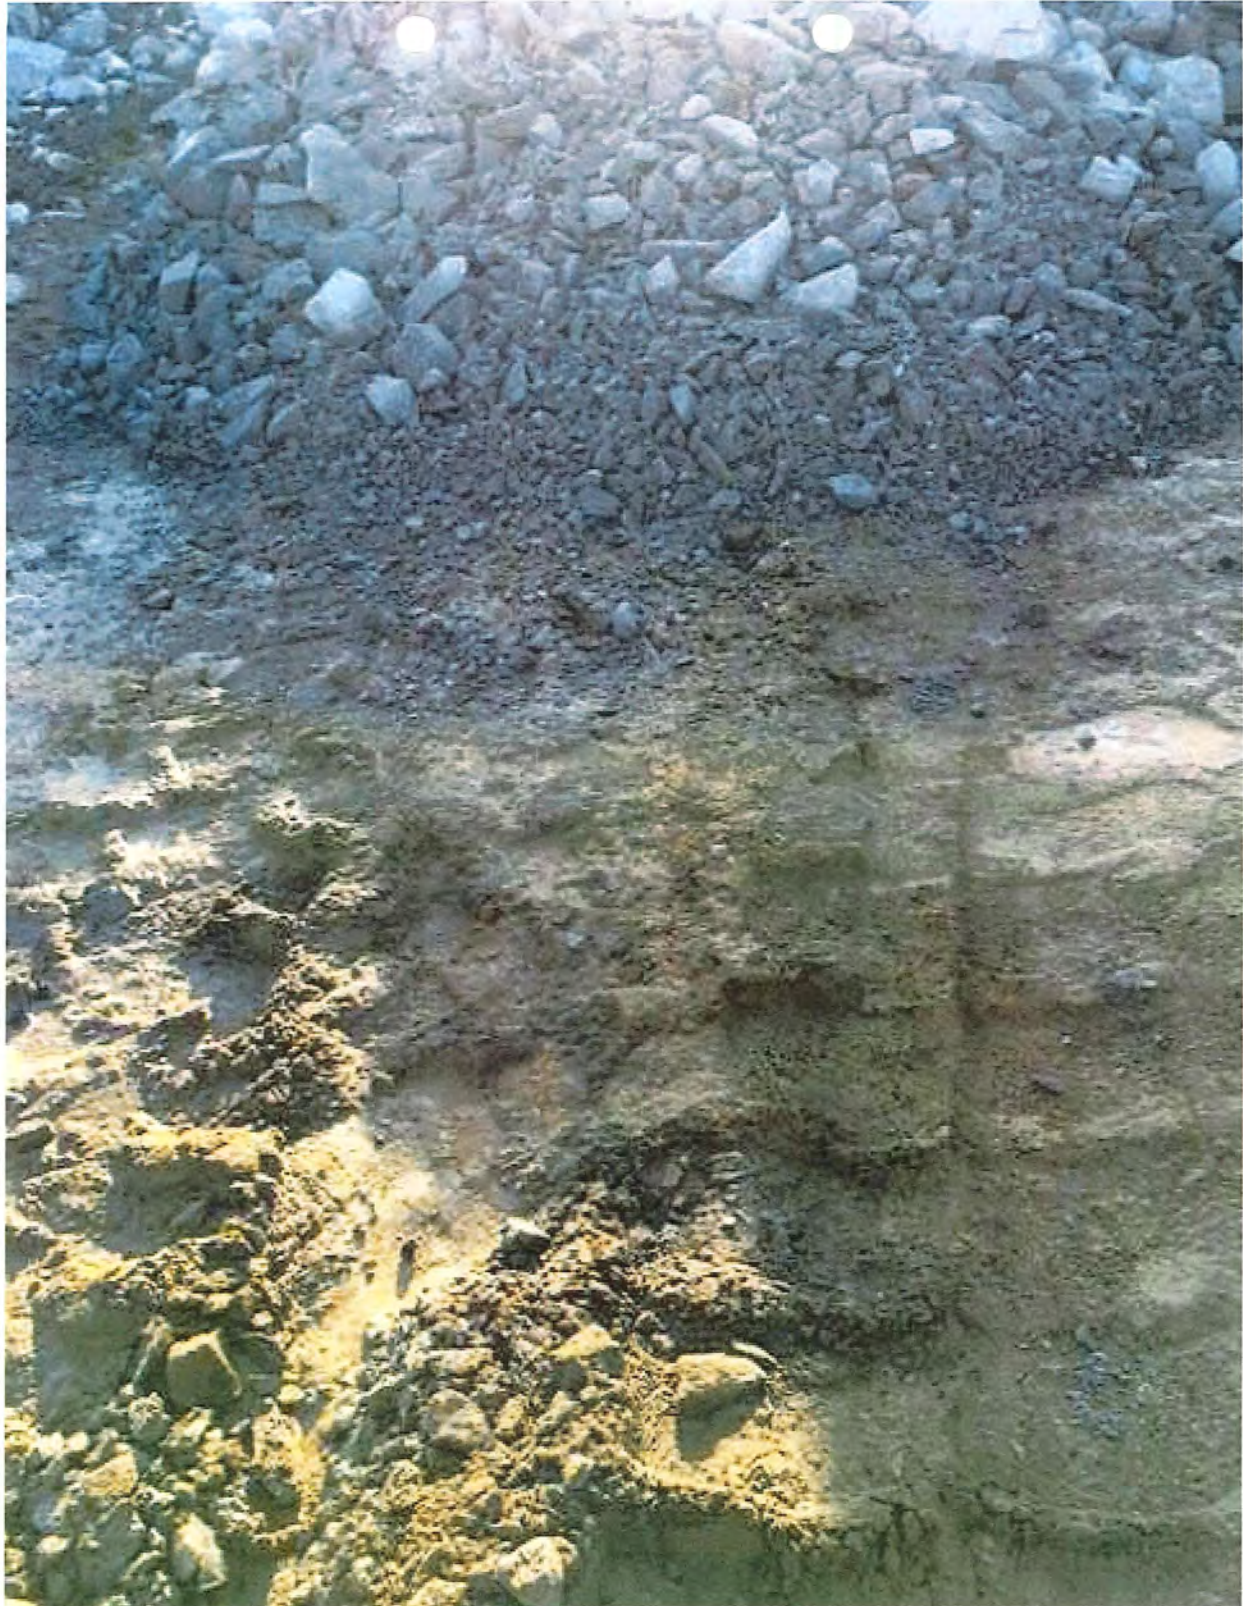
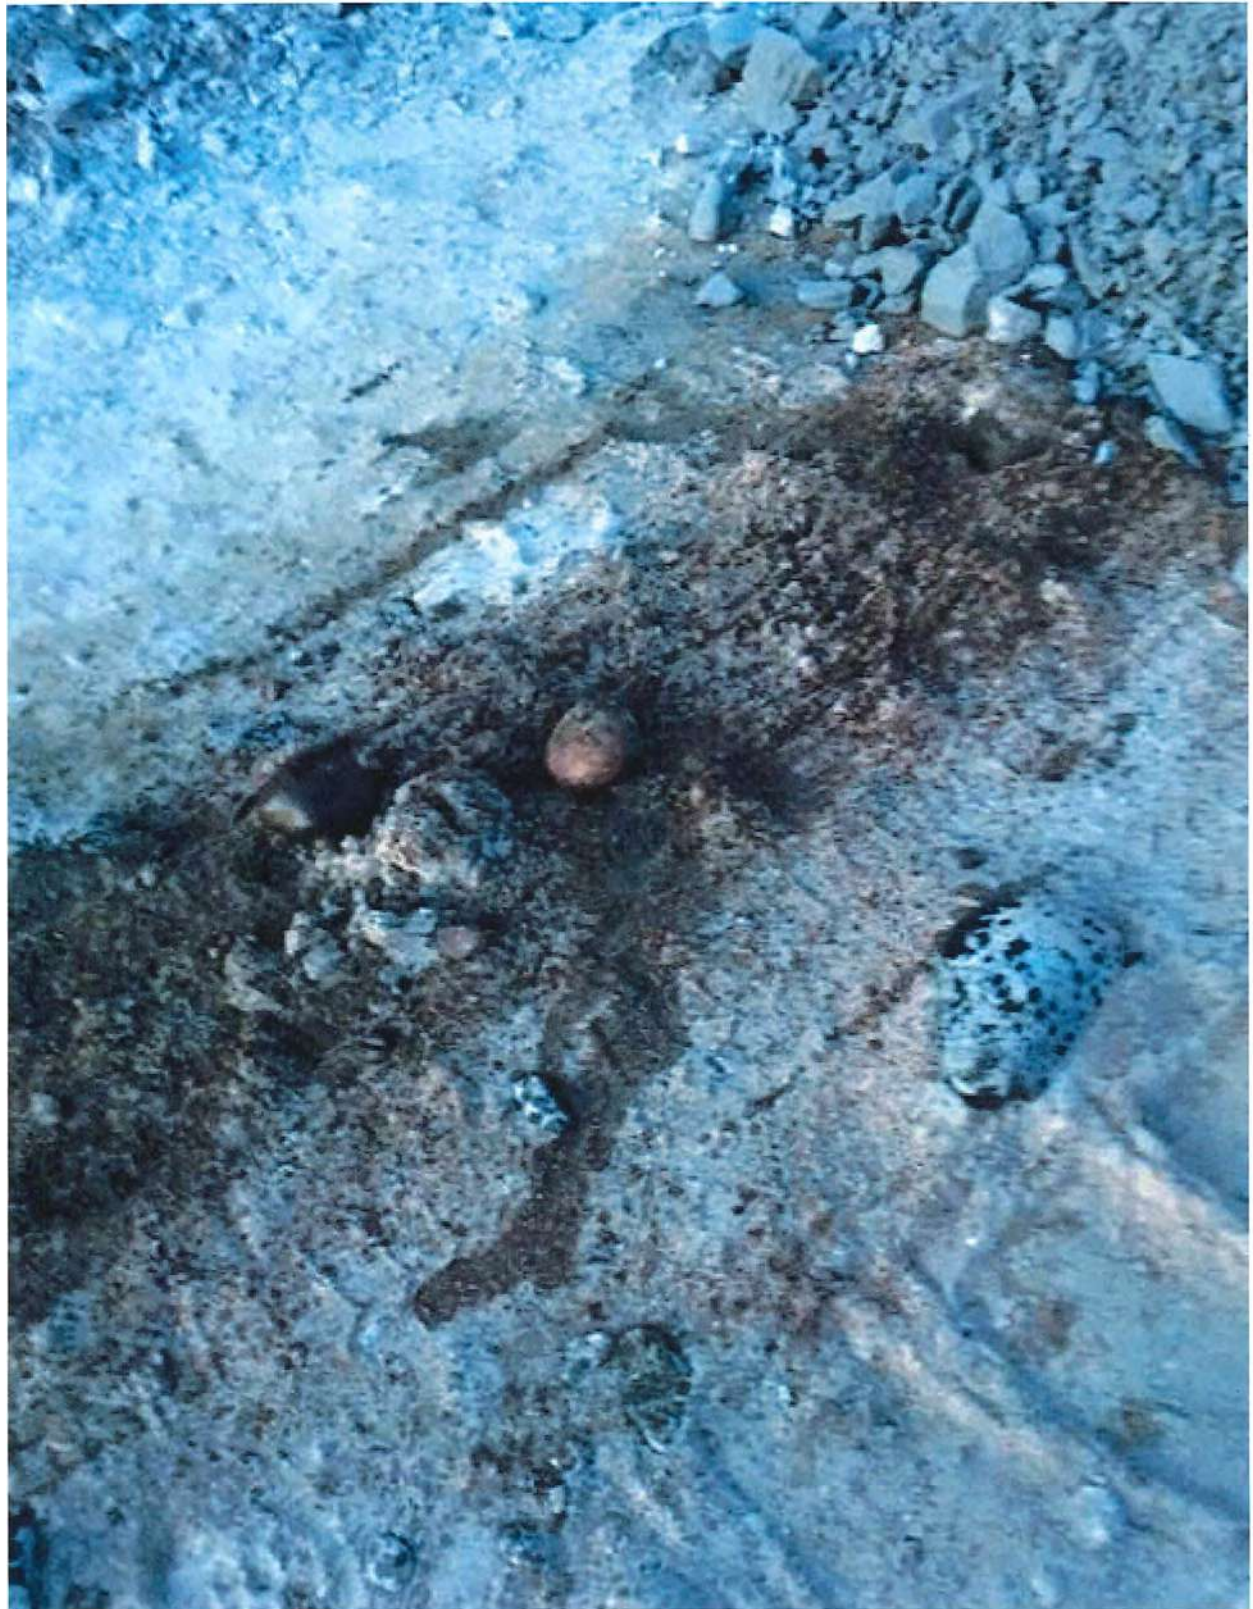
M. Bonhomme me confirme que le déversement de 60 litres s'est produit suite à une fuite d'un cylindre d'un camion 30 tonnes. L'huile est tombée sur le chemin qui mène à la halde à stérile ainsi que sur la halde. L'huile a produit une trainée sur 150 mètres et une tache. Près de 3 m ³ de sol a été récupéré et disposé dans des bacs. La disposition se fera par AMNOR. Pas de preuve de disposition pour ce cas. J'ai demandé le rapport de déversement.			
12	Vérification complémentaire à l'intervention				<input checked="" type="checkbox"/>	SO
13	Conclusion		La déclaration s'est fait sans délai. Tout est récupéré. Dossier complet.			
14	Évaluation de la gravité des conséquences des manquements constatés		-	+	<input checked="" type="checkbox"/>	SO
15	Autres éléments pertinents				<input checked="" type="checkbox"/>	SO
16	Recommandations		Ainsi, je recommande de classer au dossier et de fermer l'intervention.

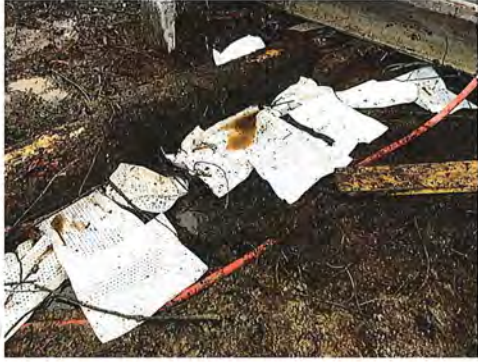
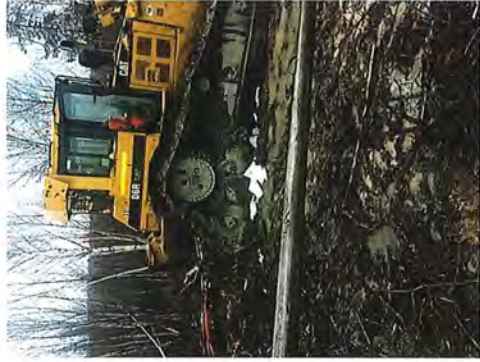
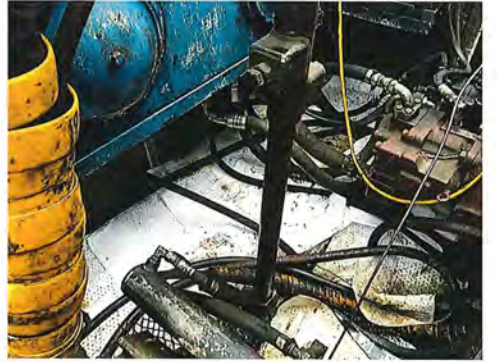
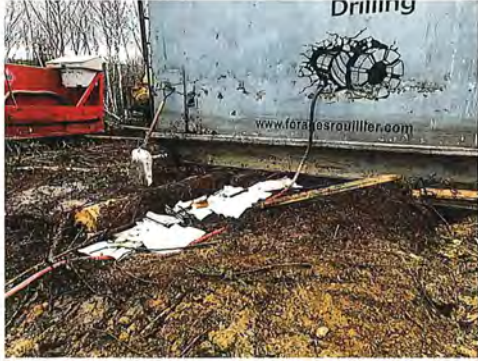
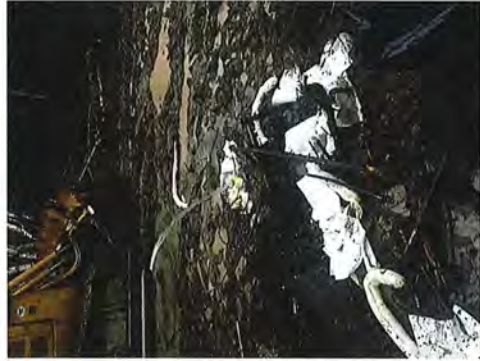
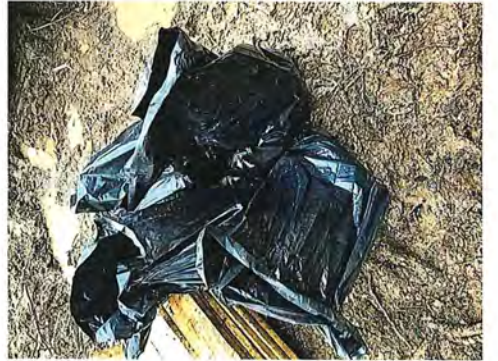
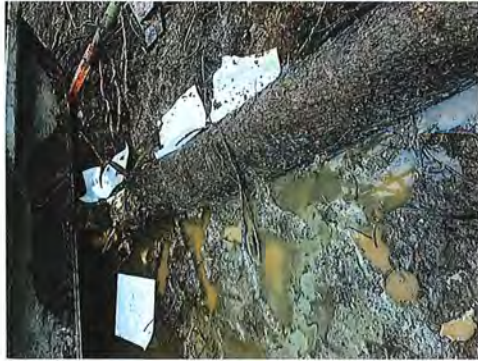
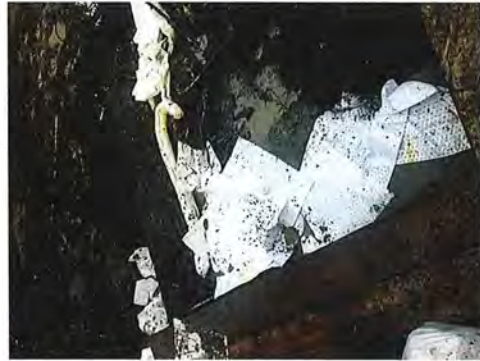
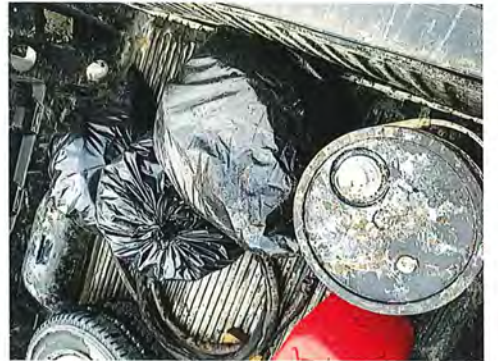
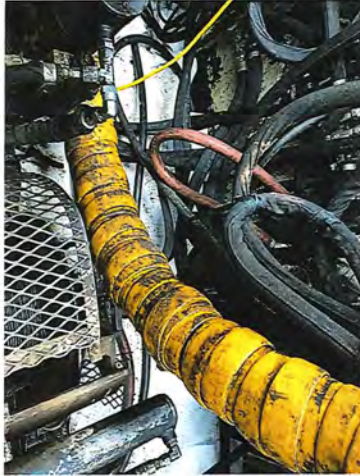
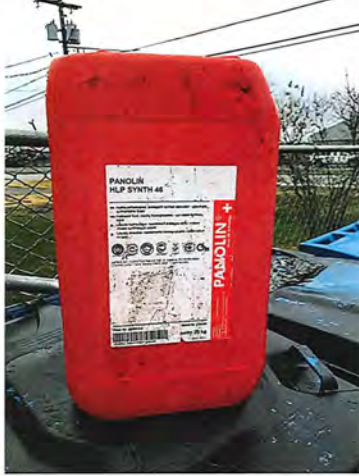
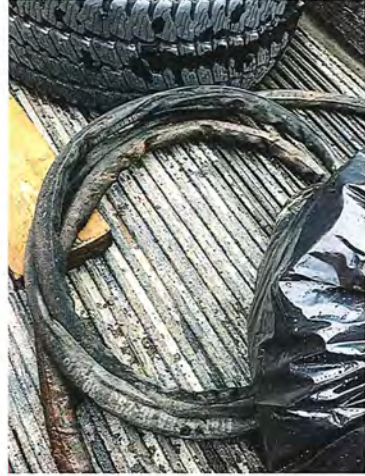
Détails:	
Description de l'évènement :	
Hose de la pompe à l'eau à frotter sur le bord du mur et s'est usée pour finalement se défaire	
Cause suspectée : Frottement, usure, La hose était mal positionnée	
Insérer les photos avant le nettoyage en annexe de ce formulaire.	
Informations sur le nettoyage du déversement	
Date et heure du nettoyage : 19:05	
Type d'absorbants utilisés : couches <input checked="" type="checkbox"/> granules <input checked="" type="checkbox"/> boudins <input checked="" type="checkbox"/> autres <input type="checkbox"/> détail :

Une hose hydraulique a fini par se briser après avoir frotter contre le mur de la foreuse 21 de Forage Rouillier. Environ 38 litres s'est écoulé au sol. La terre noire, le sable ont été ramassés et disposés dans des sacs de plastique et un tonneau.

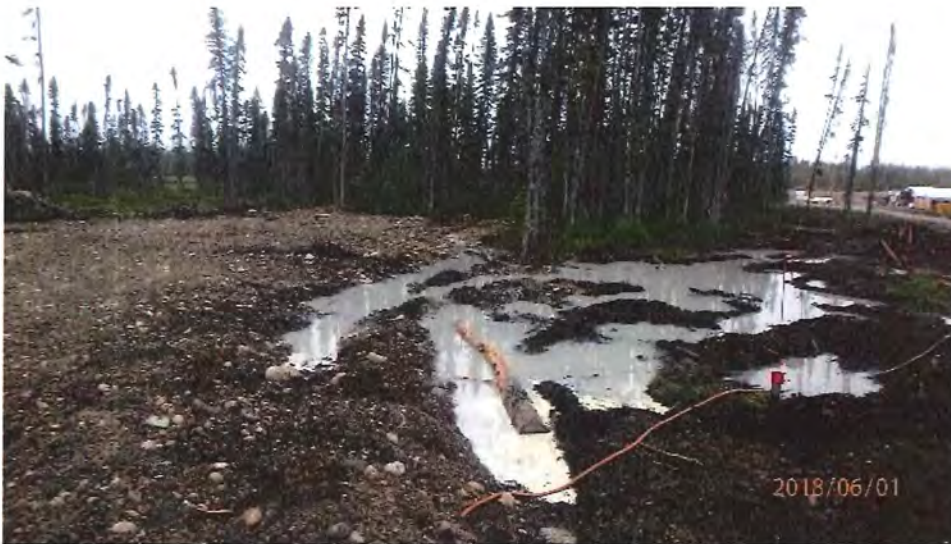
Photo 2 : Section inondée du plateau en bordure de la lisière riveraine.

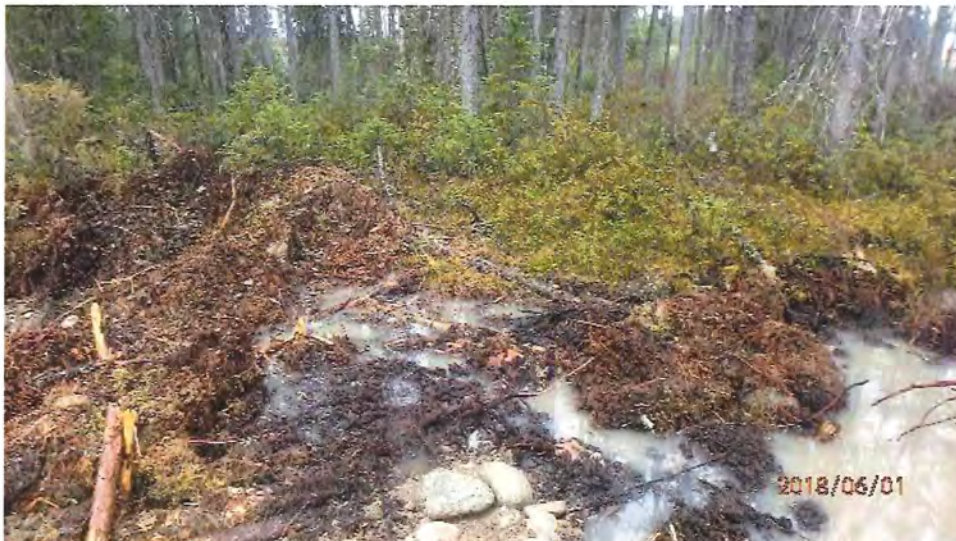
Photo 3 : Possible point d'entrée sous la mousse. Le ruisseau s'écoule 15m plus loin dans le boisé.

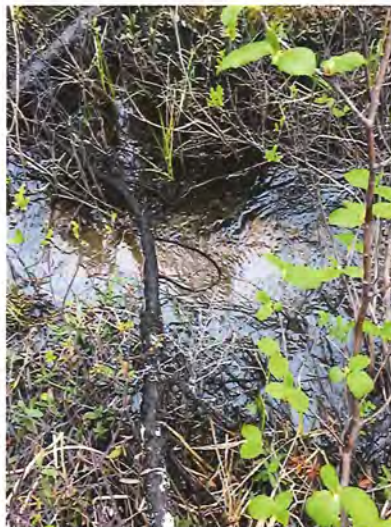
Photo 11: eau claire à 1mètre en aval du point d'entrée

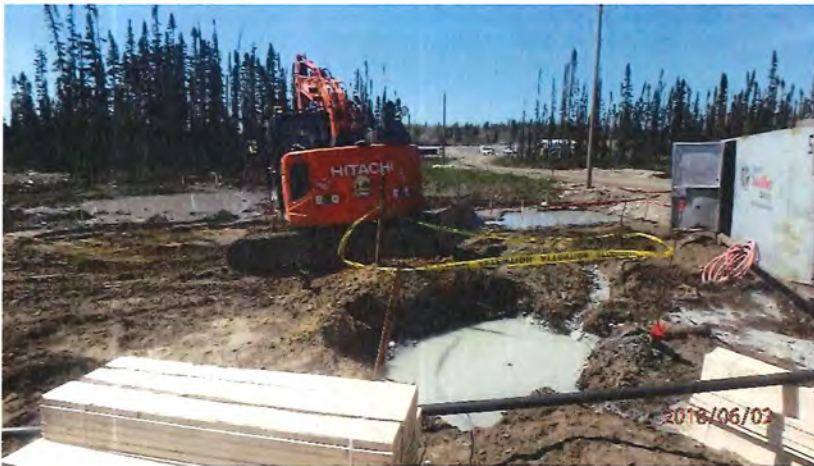
Photo 14: Remplissage du canal reliant les bassins

14h30 : Il a été décidé que la boue de forage sera détournée dans une autre série de bassins de décantation dont le sens d'écoulement sera à l'opposé du ruisseau. La pelle mécanique est rappelée sur les lieux afin de remplir immédiatement le canal de drainage reliant le bassin primaire au bassin secondaire.

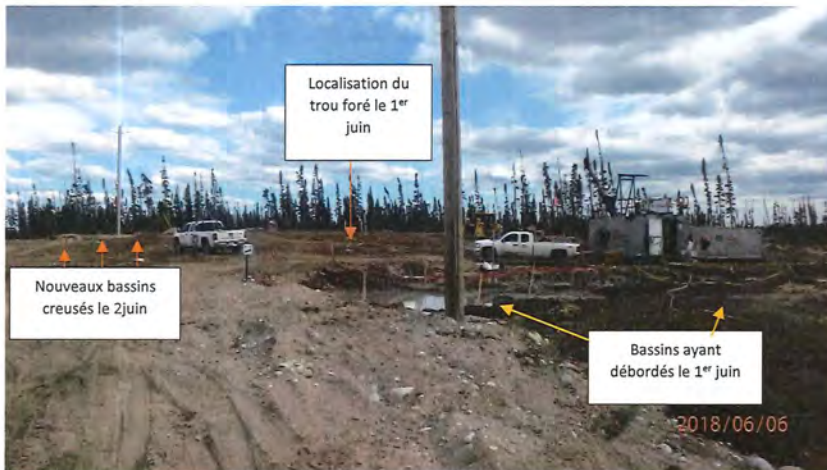
Photo 15: Vue d'ensemble du secteur

Trois nouveaux bassins furent creusés en amont de la foreuse sur une parcelle de terrain dont la pente se dirige en direction opposée du ruisseau.
