De: Accès à l'information - Abitibi-Témiscamingue et Nord-du-Qc
<dr08-10acces@environnement.gouv.qc.ca>
Envoyé: 20 octobre 2023 09:52
À: Beaulieu, Julie
Objet: TR: Demande d'accès à l'information-Site Windfall-Réponse
Pièces jointes: 2023-03-03_Autorisation exploitation Banc d'emprunt.pdf; LAI Windfall_Documents officiels_Final.pdf

RAPPORT D'INTERVENTION D'URGENCE
Centre de contrôle environnemental du QuébecDirection régionale de l'Abitibi-Témiscamingue et du Nord-du-Québec
Région : Abitibi-Témiscamingue

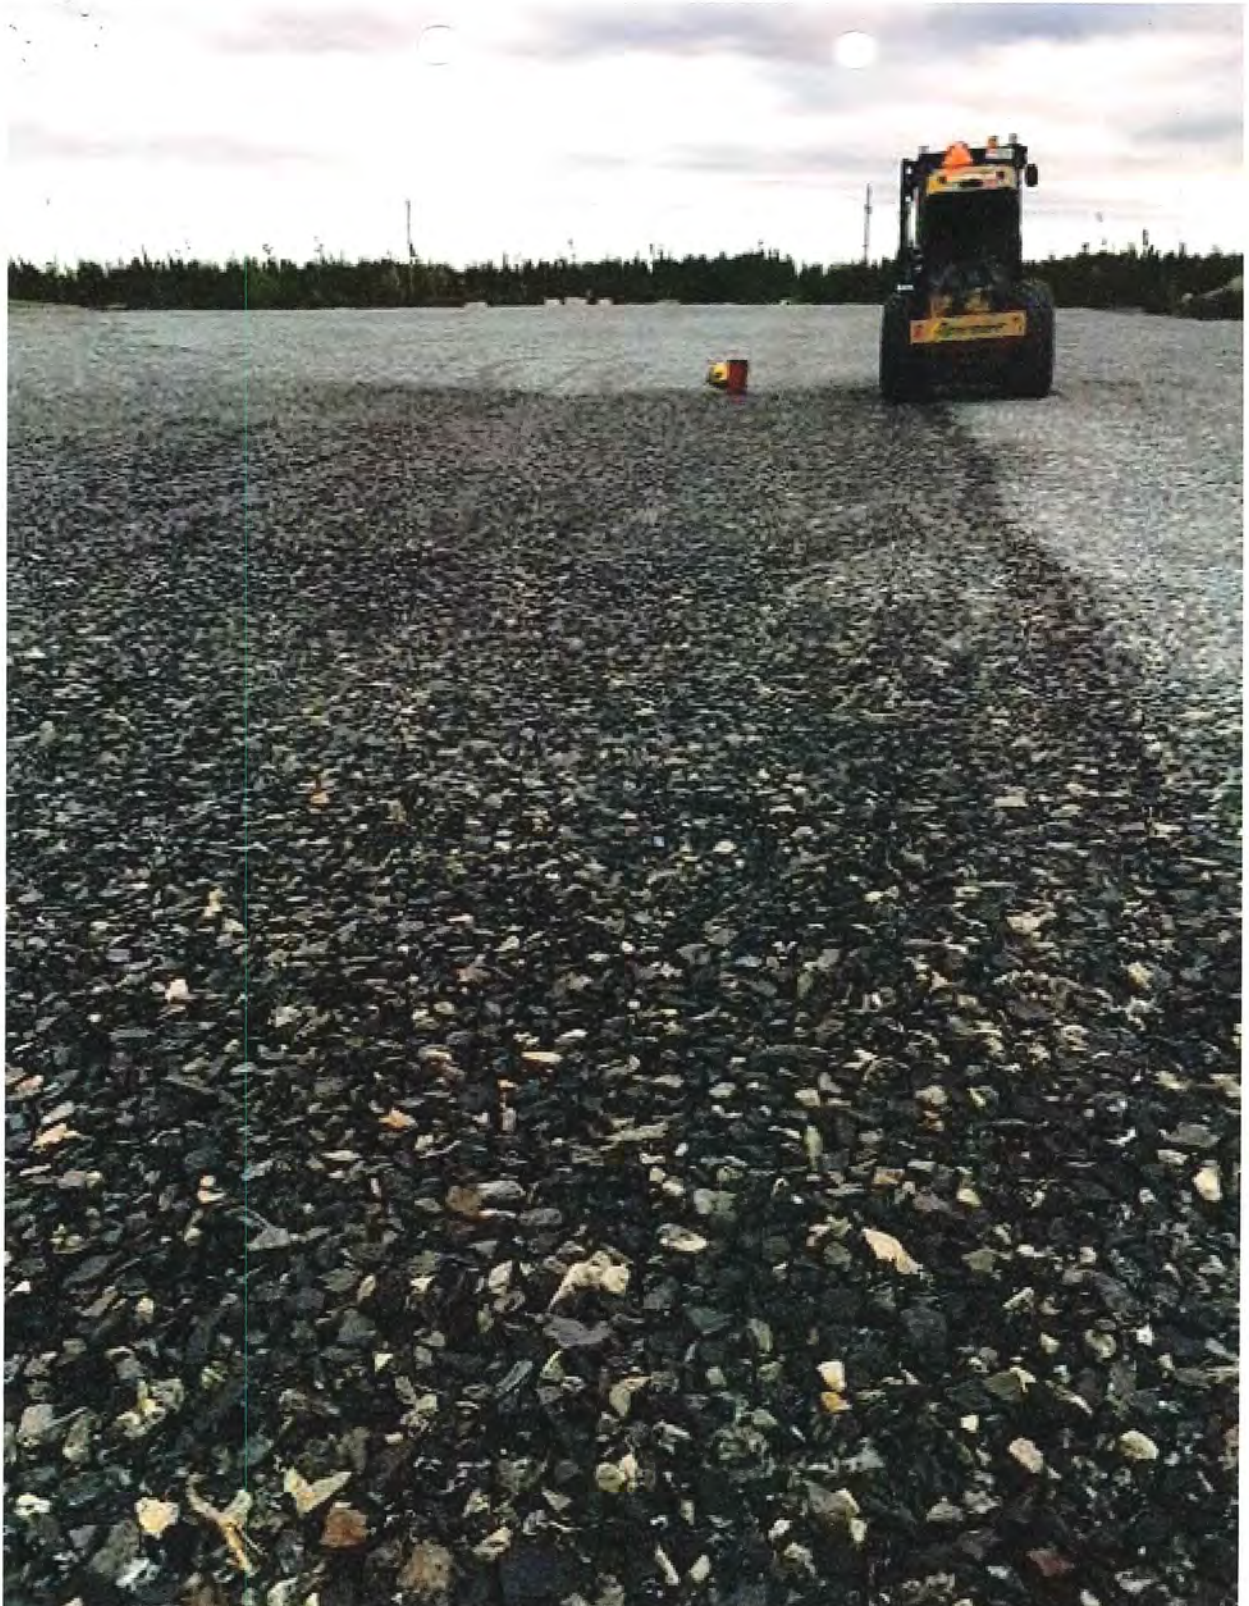
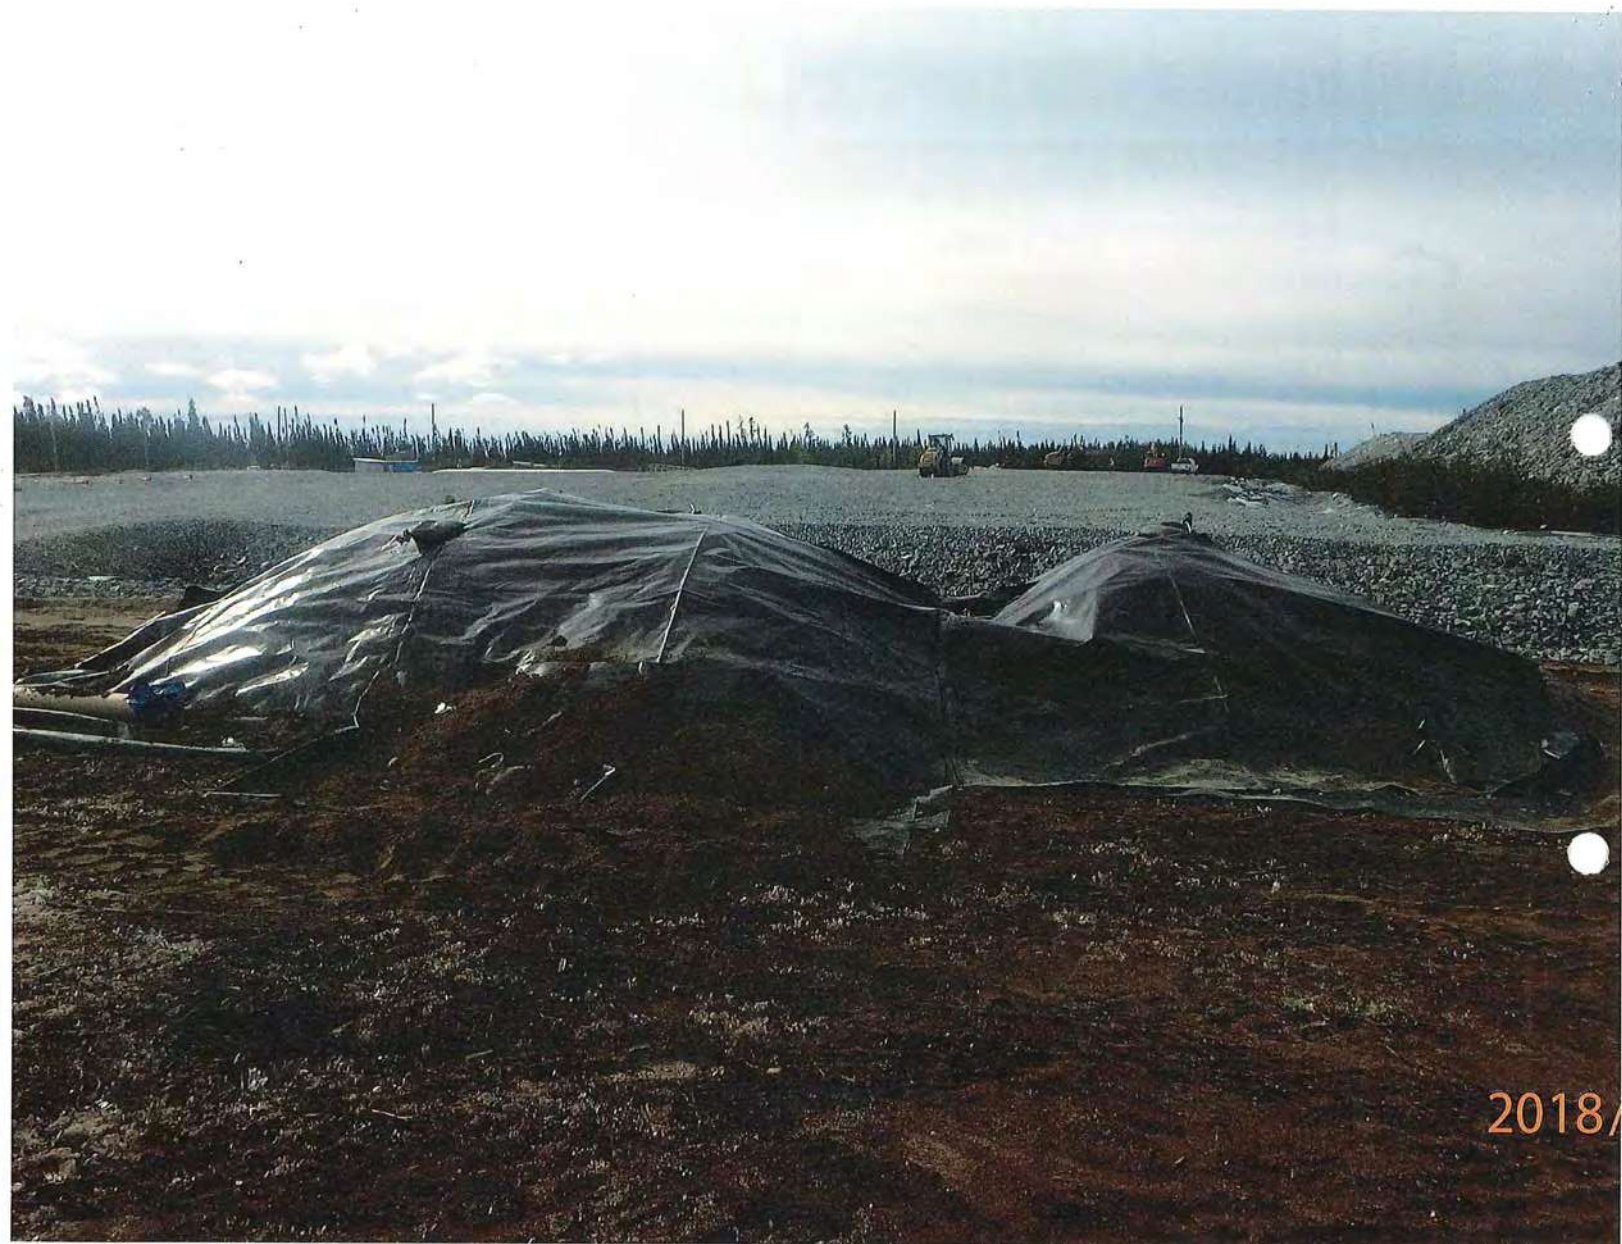
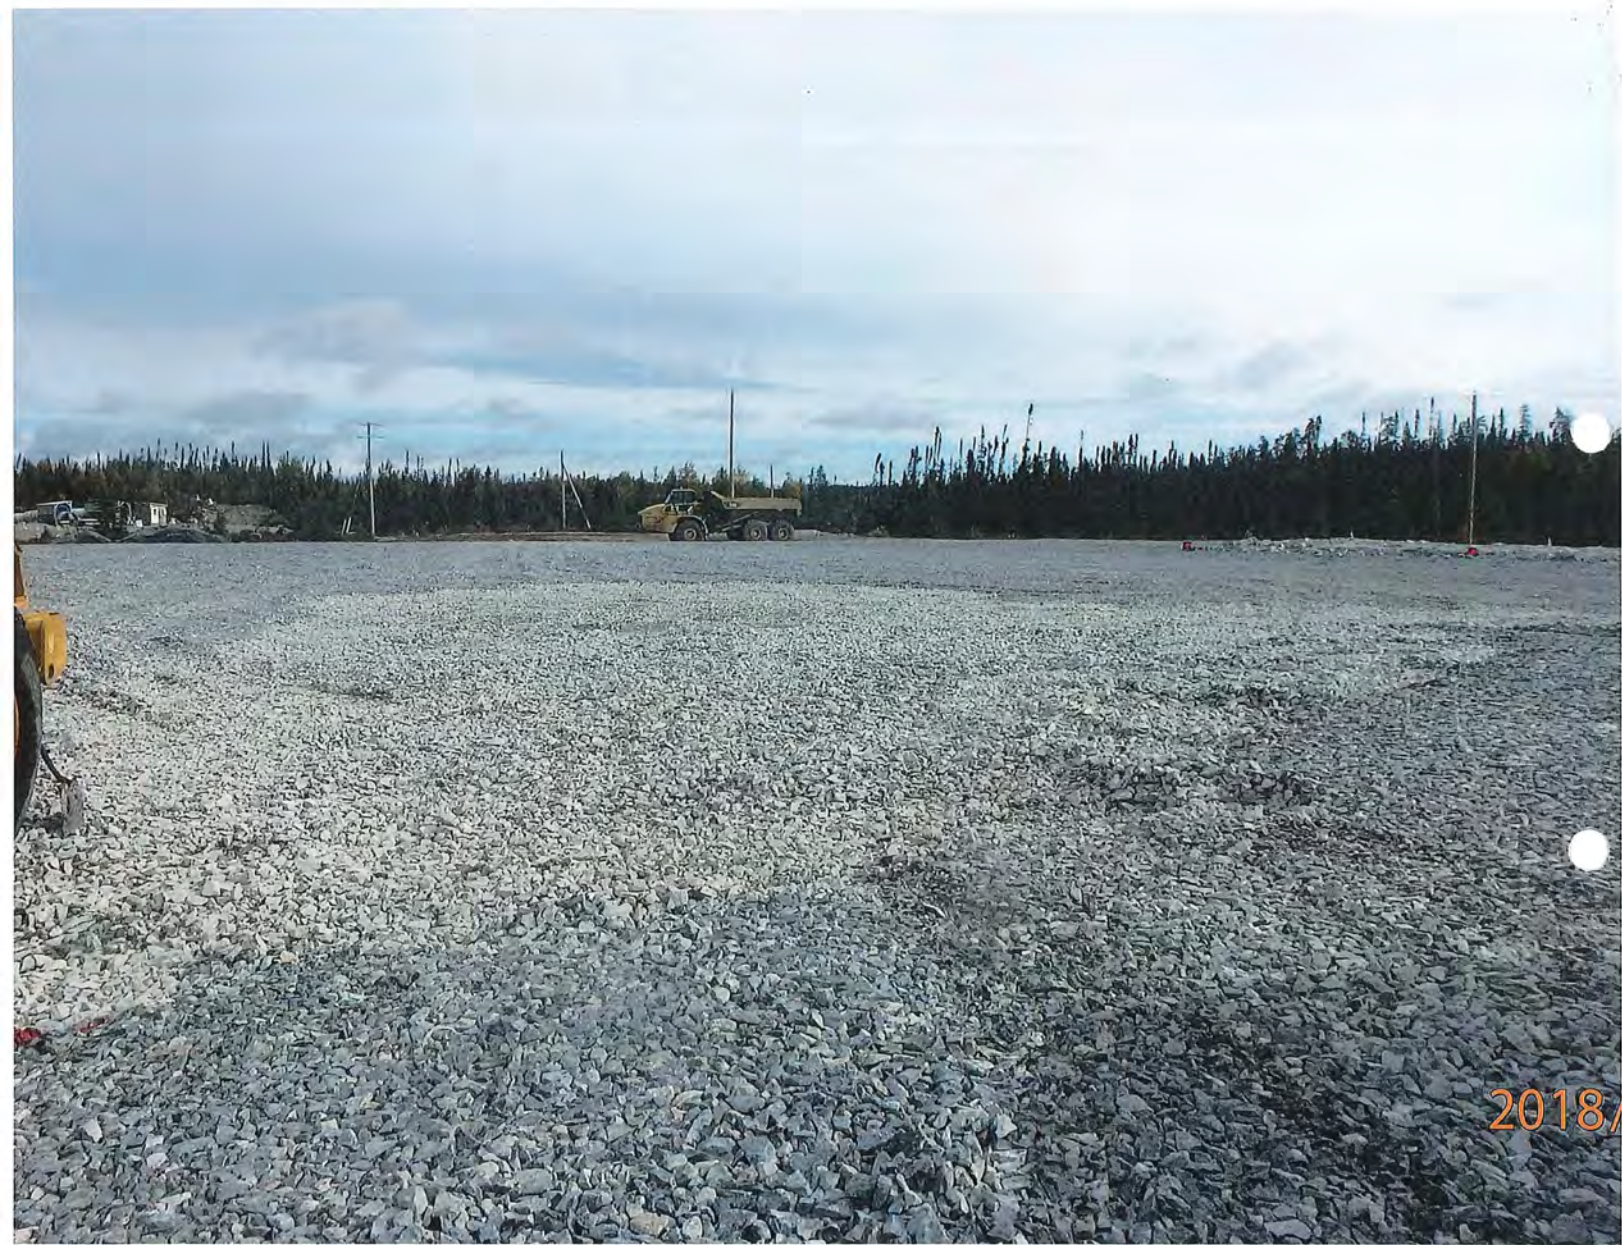
Bris d'un boyau hydraulique majeur du tracteur à rouleau compacteur (#5091). Le réservoir d'huile s'est vidé sur une surface de cailloux/gros gravier fraîchement compactée.

La roche contaminée fut immédiatement excavée sur 6po d'épaisseur avec une pelle mécanique (volume total équivalent à 2 bennes de camion 40t) et déposée sur une toile imperméable. Le tas fut également recouvert de sorte à le protéger des intempéries en attendant les résultats d'analyse et son transport vers un site de disposition approuvé (Malartic ou Montréal).

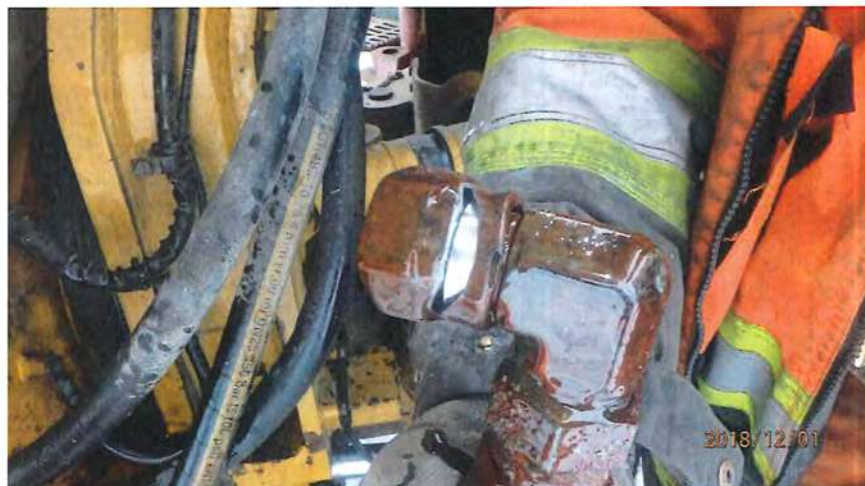
Photo 5: Connecteur cassé

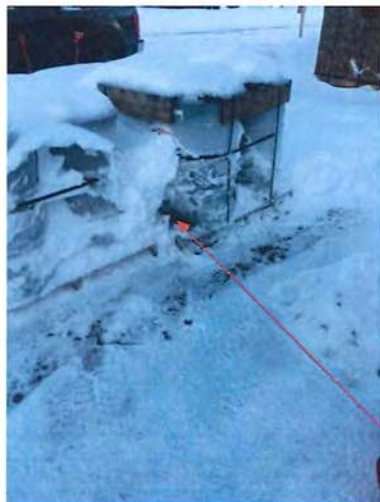
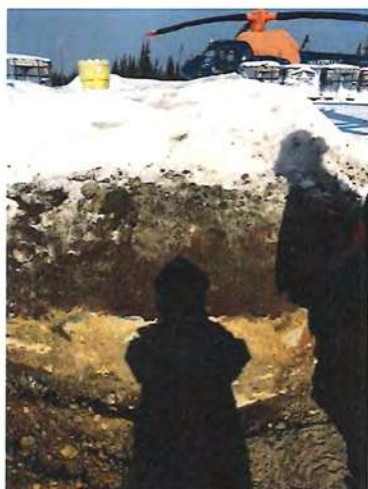
Bris du baril avec une fourche

<p>Risque que ça se reproduise ? Oui si pas de procédure établie</p>
<p>Mesures correctives : Mettre en place une procédure de manutention pour matières dangereuses. La présence d'un signaleur est obligatoire lors de la manutention de produits dangereux</p>
<p>Autres commentaires L'excavation sera échantillonnée avant remblayage afin de s'assurer de la décontamination complète.</p>
<p>Réservé au Service de l'environnement</p>
<p>Signature 1 : __Christian Bonhomme____ Date complétée : ____9-02-2019 au 12-02-2019____ Signature 2 : _____ Date complétée : _____</p>

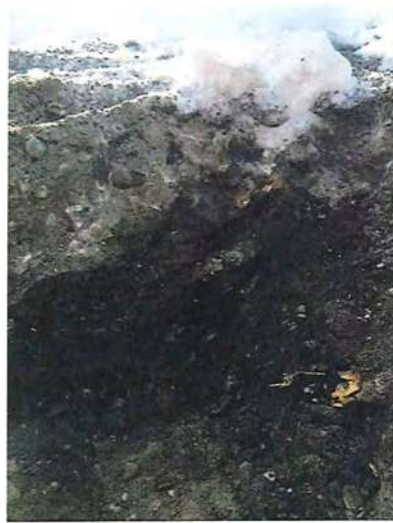
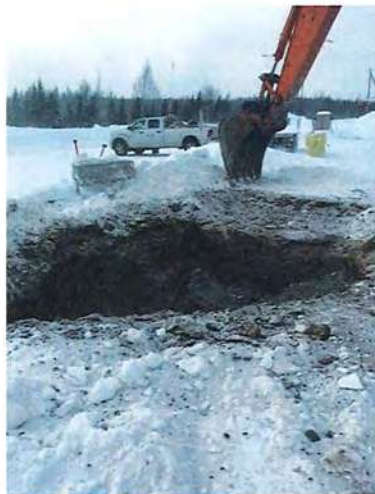
Excavation

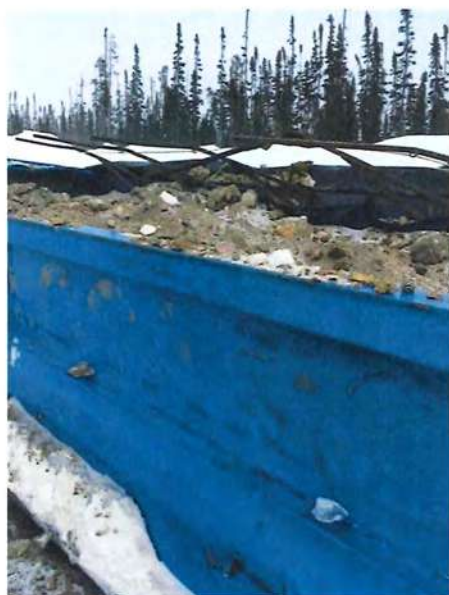
Récupération sol contaminé

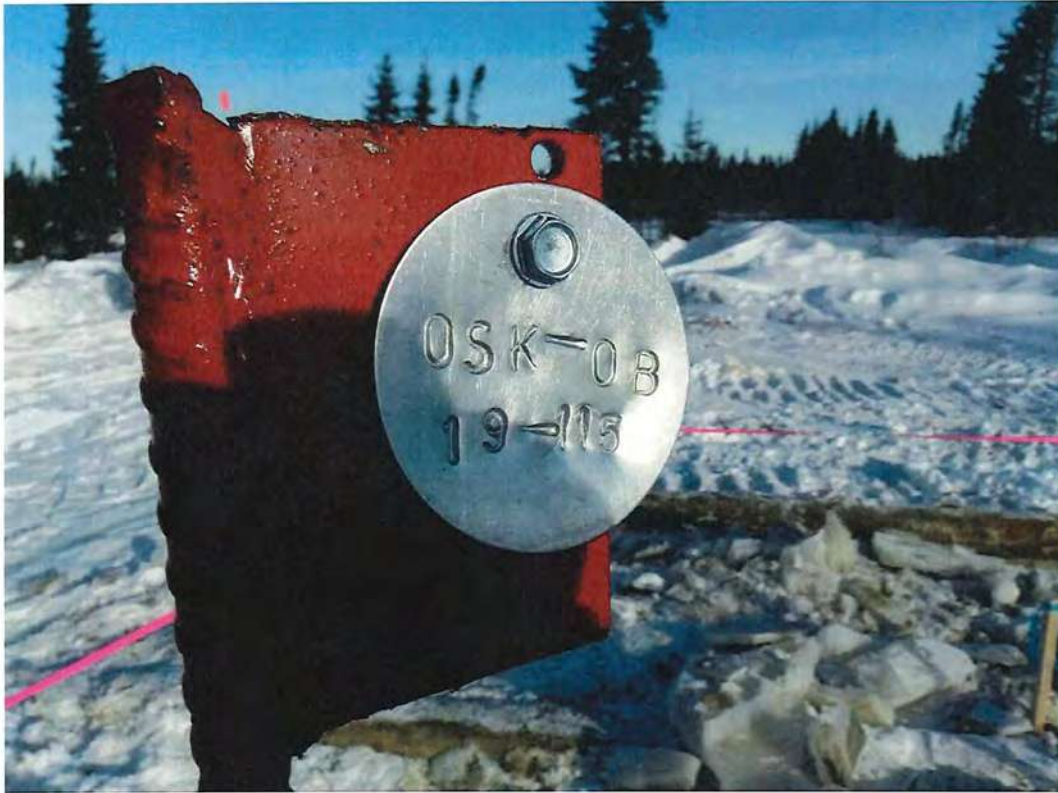
Point d'observation en surface

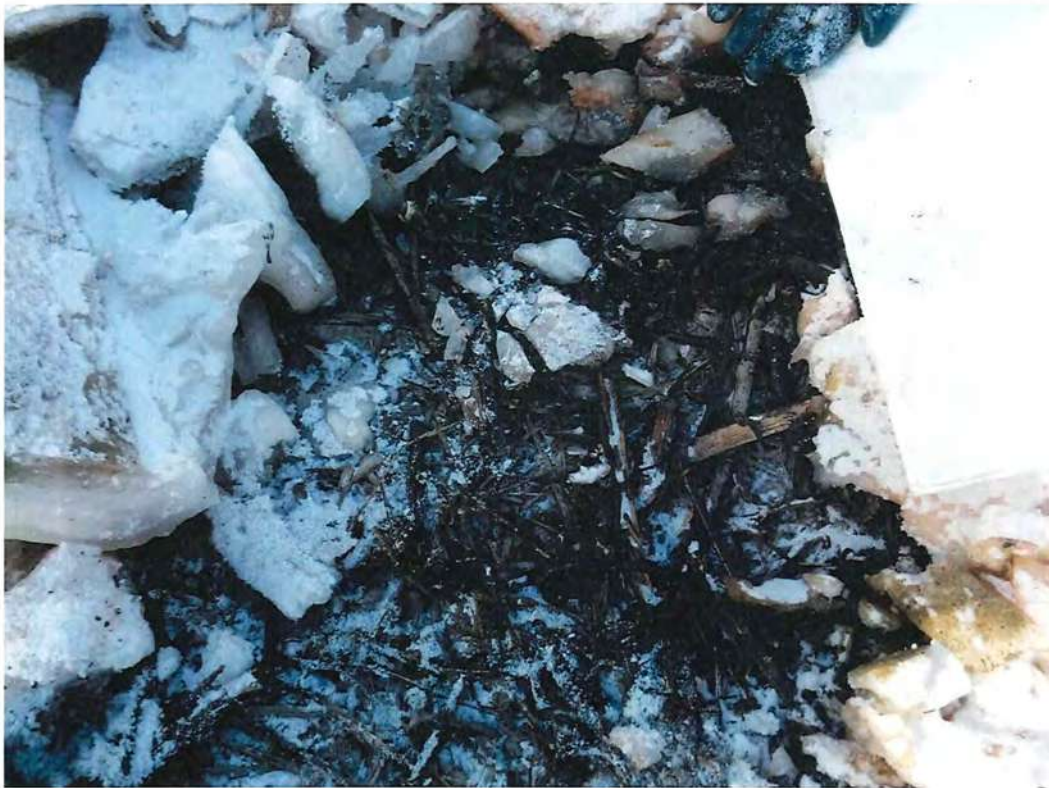
Point d'observation en surface

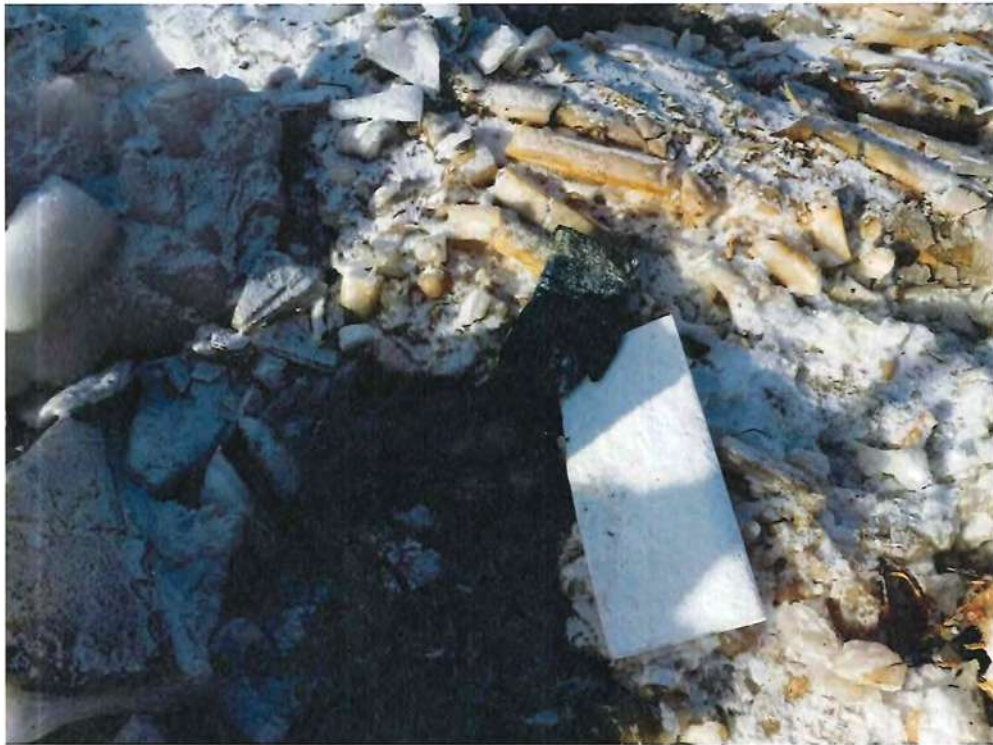
Point d'observation en surface

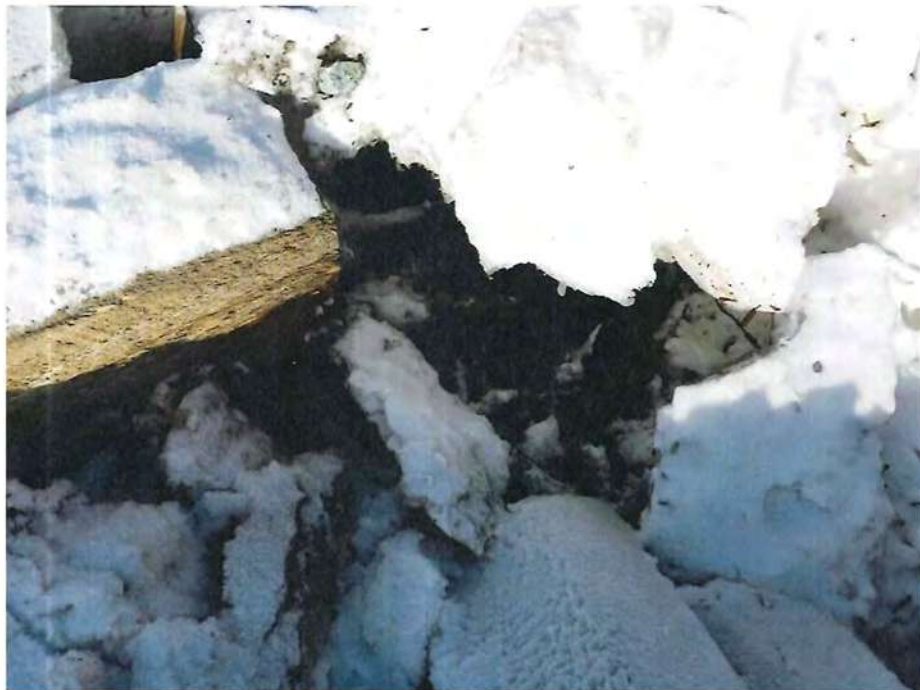
Point d'observation en surface

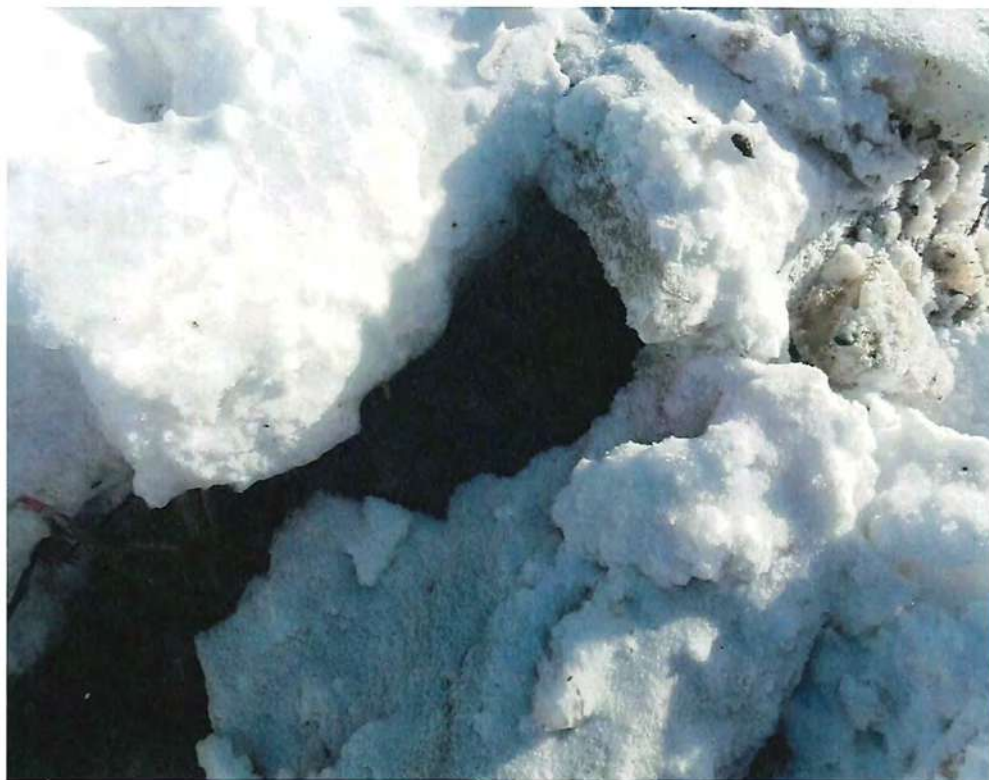
Point d'observation en surface

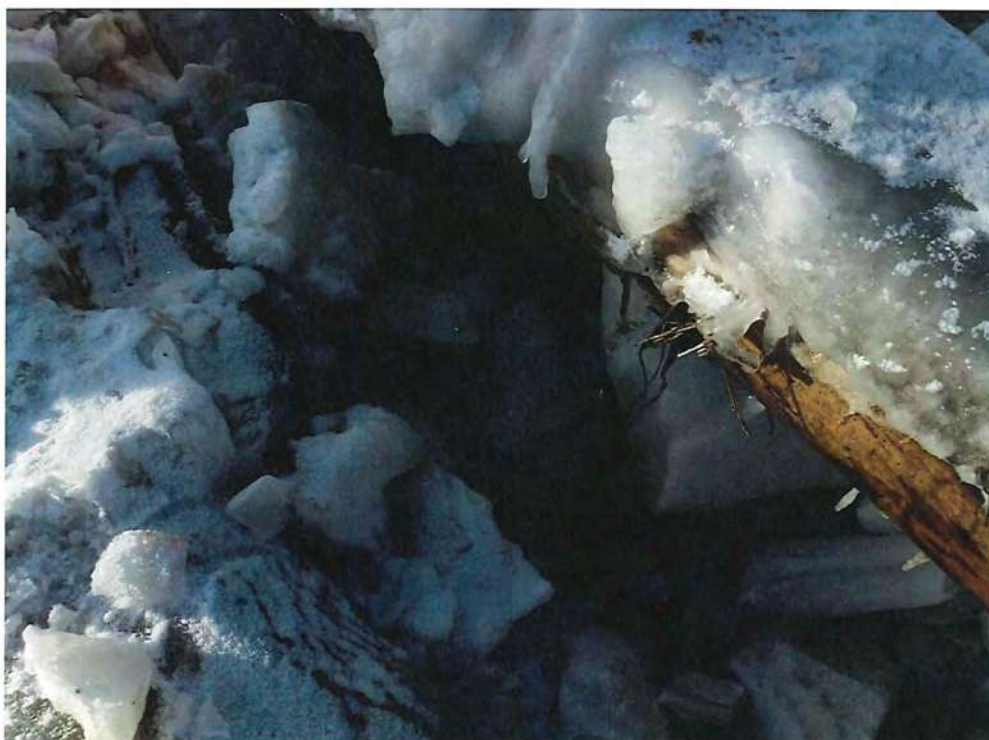
Jalonnement du secteur touché, points d'observation marqués par piquets bleus

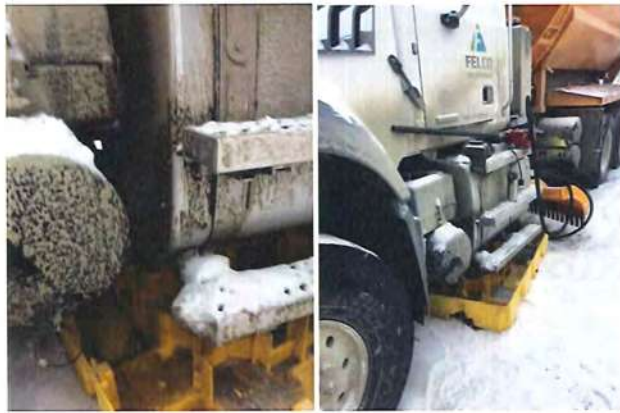
Fuite au niveau du réservoir de diesel environ 100 litres sous le camion sur la glace, gravier et sable en dessous.

Causes suspectées : Bris d'une soudure sur le réservoir de diesel, variation de température + 5 le jour à -15 la nuit

Mesures de contrôle et de confinement prises : bac de rétention placé sous le camion pour contenir la fuite, le restant du réservoir a été pompé dans un baril. La glace et le sol ont été excavés

Mesures correctives : le réservoir va être changé, la fuite a été décelée au moment de l'inspection.
L'opérateur a bien fait son inspection qui a limité la propagation du déversement.

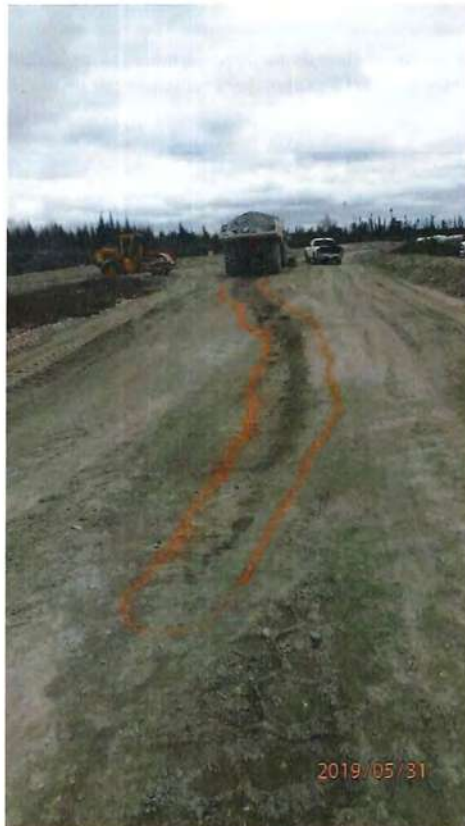
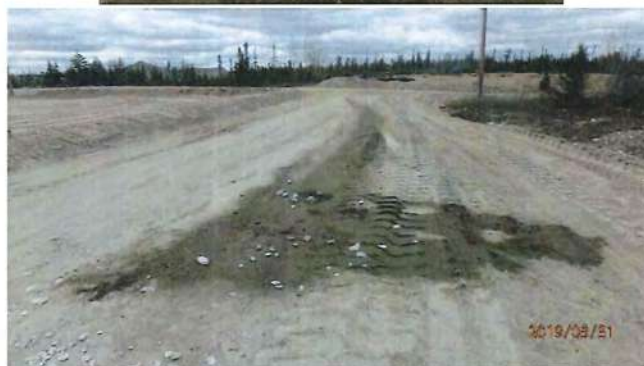
AVANT nettoyage

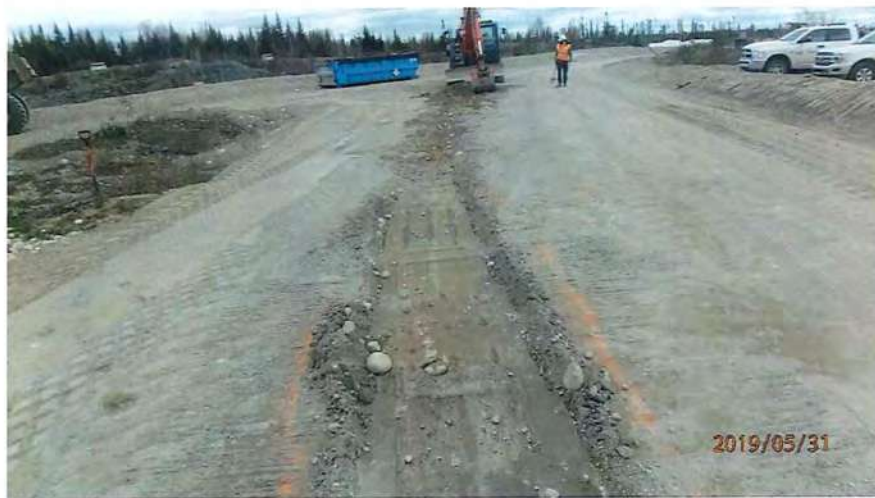
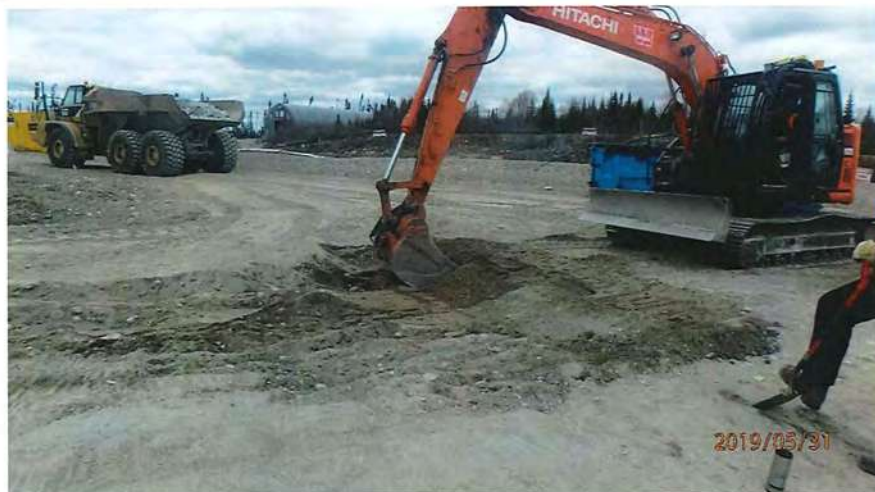
Nettoyage en cours

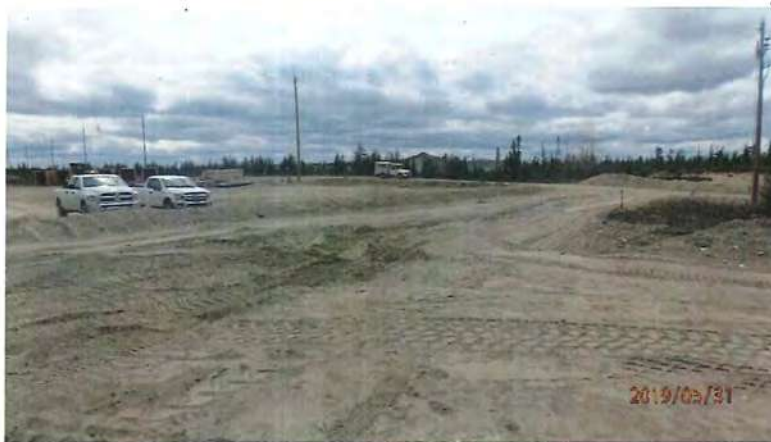
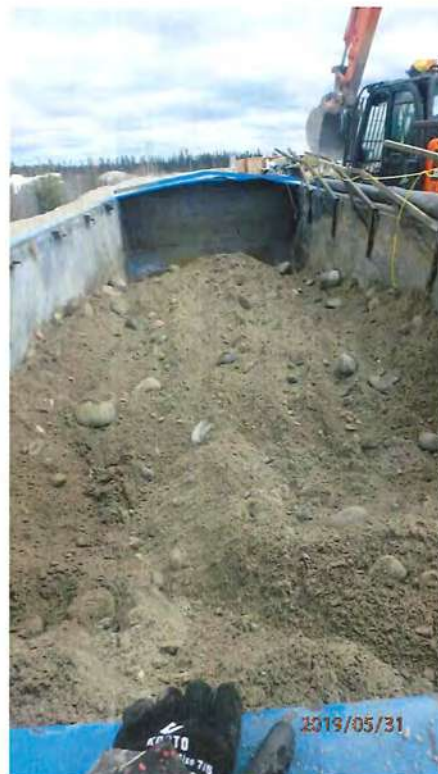
Nettoyage complété

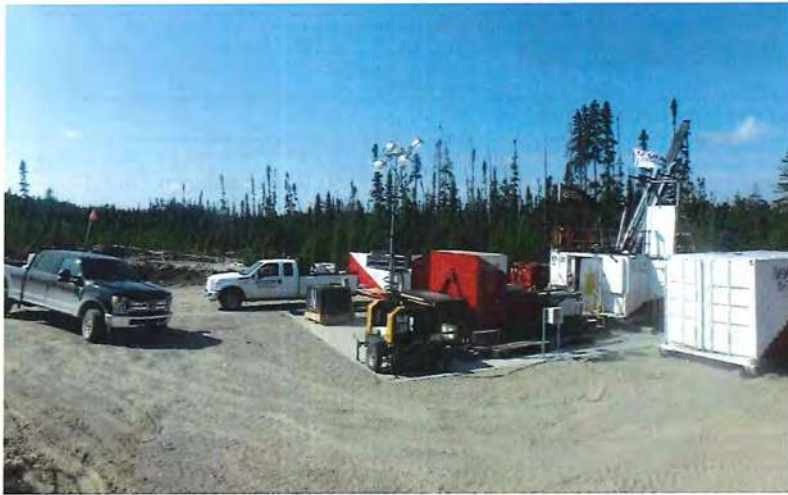
Photo 1: Vue d'ensemble du site

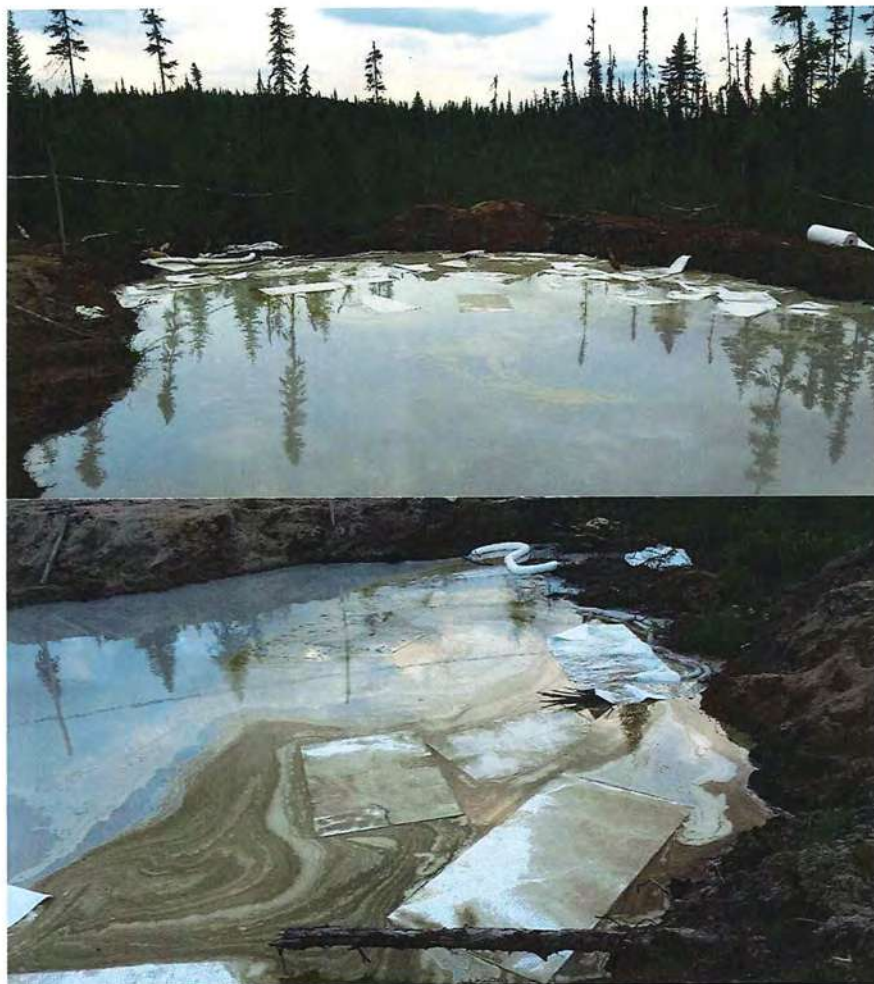
Photos 3 et 4: Vue d'ensemble le 6 août à 19h

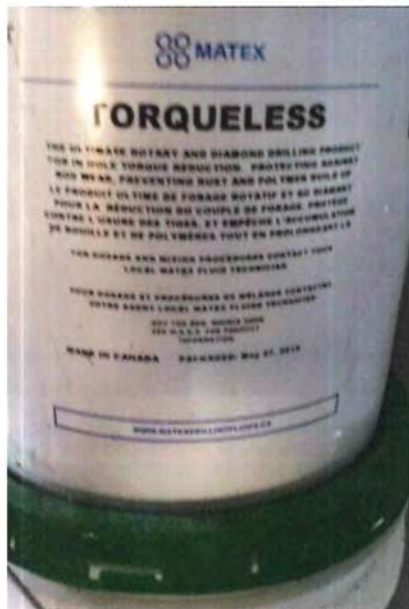
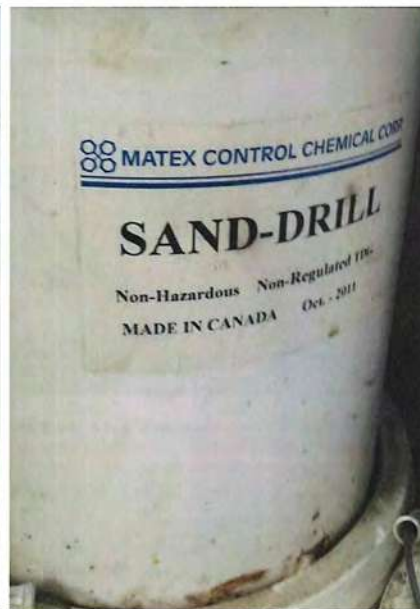
Photos 5 à 8 : Recette affichée et 3 chaudières à mélanger le contenu

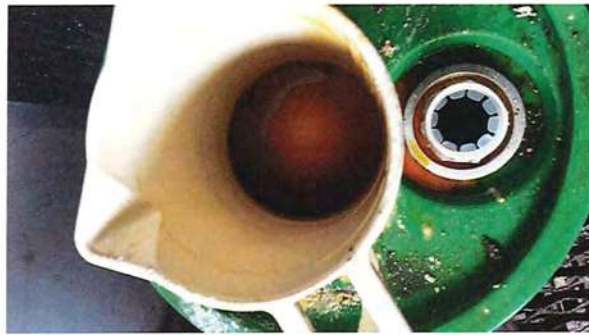
Photo 9: couleur du liquide concentré de Torqueless

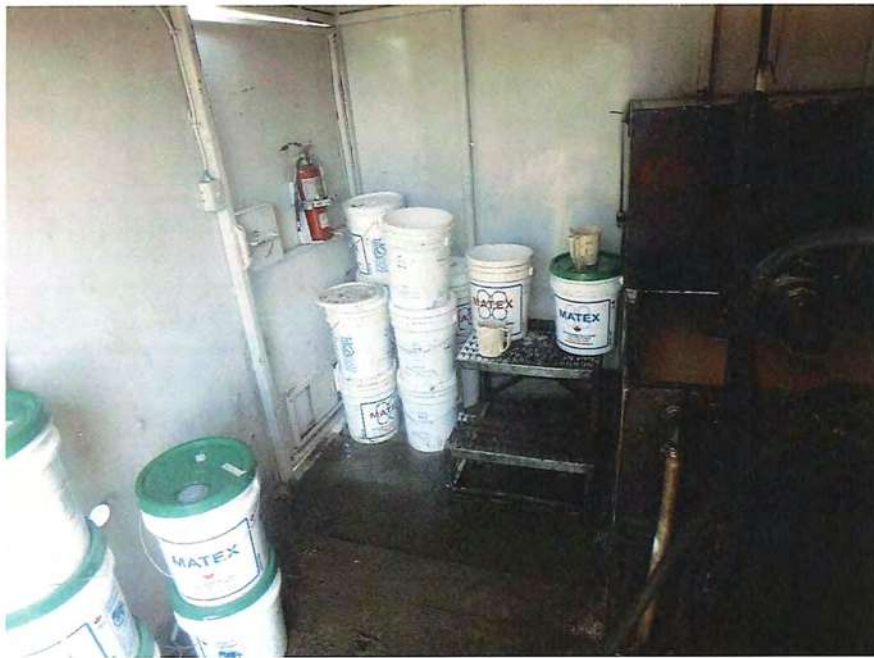
Photo 10 : Vue d'ensemble du mélange

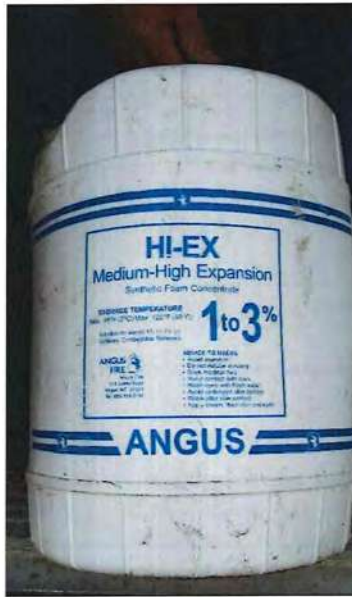
Photo 1 : Savon utilisé par les instructeurs du sauvetage minier lors de leur pratique du 6août2019

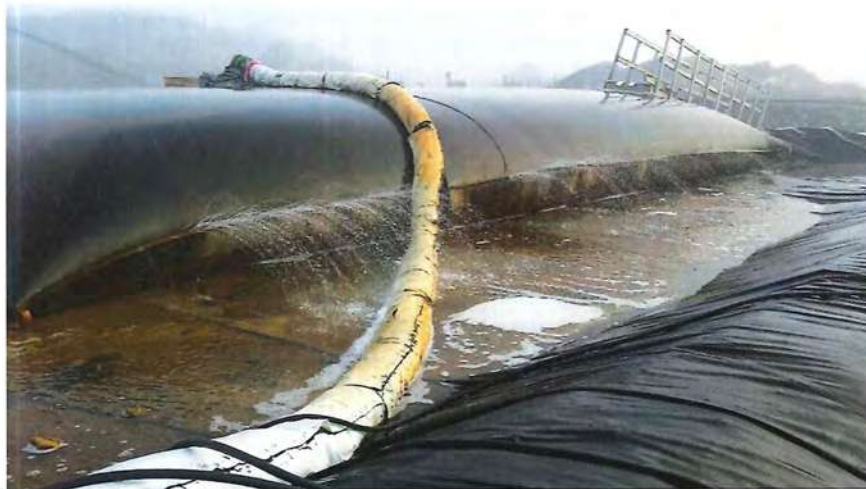
Photo 2: mousse apparente à la sortie du géotube vers 7h du matin

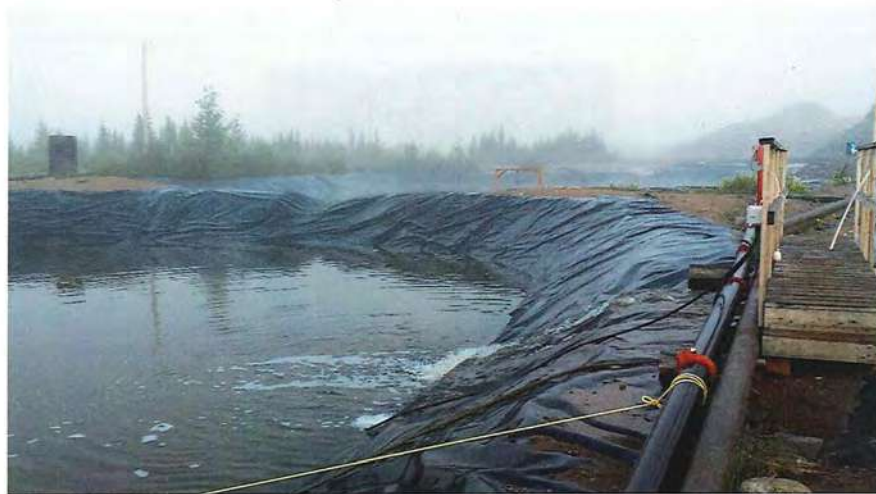
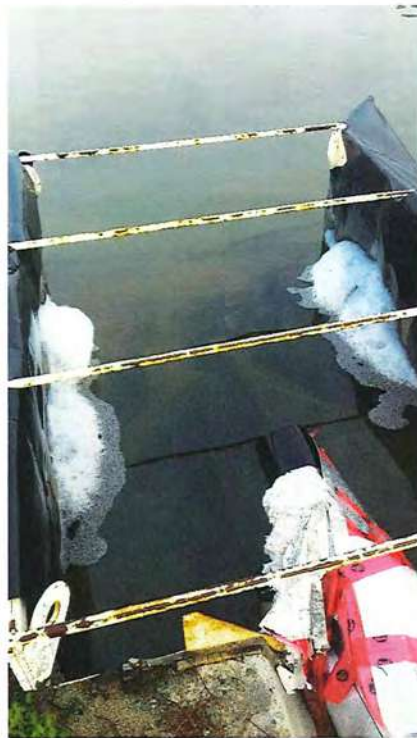
Photos 3 et 4 : mousse dans le bassin de polissage

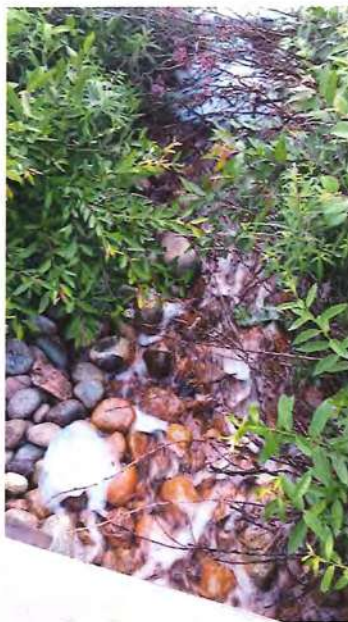
Photo 5 : mousse au début du fossé de l'effluent

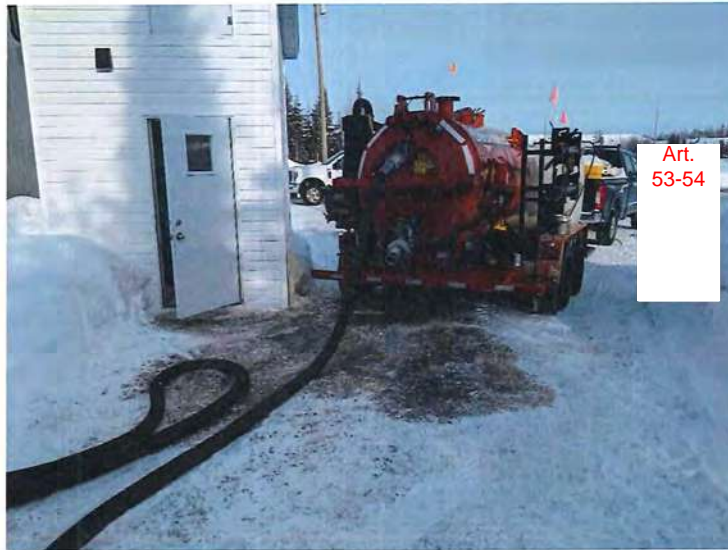
Photo 1: Début du déversement

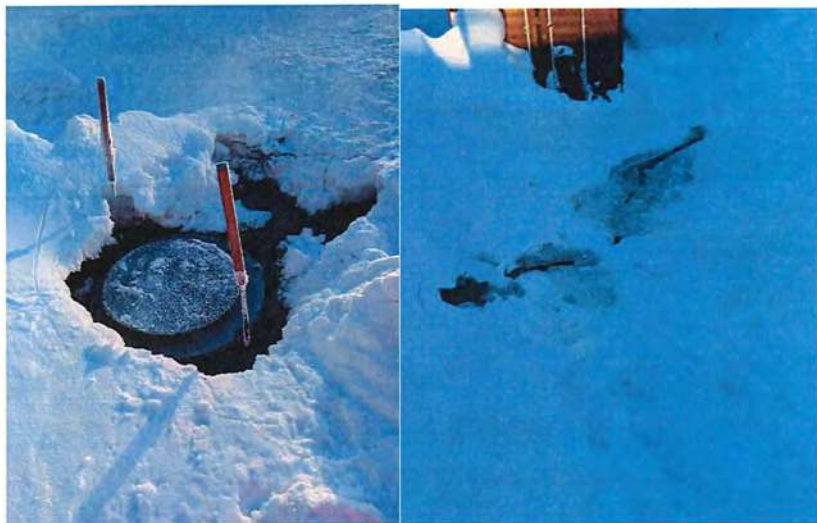
Photo 3: Zoom sur les 2 zones de déversements (18jan)

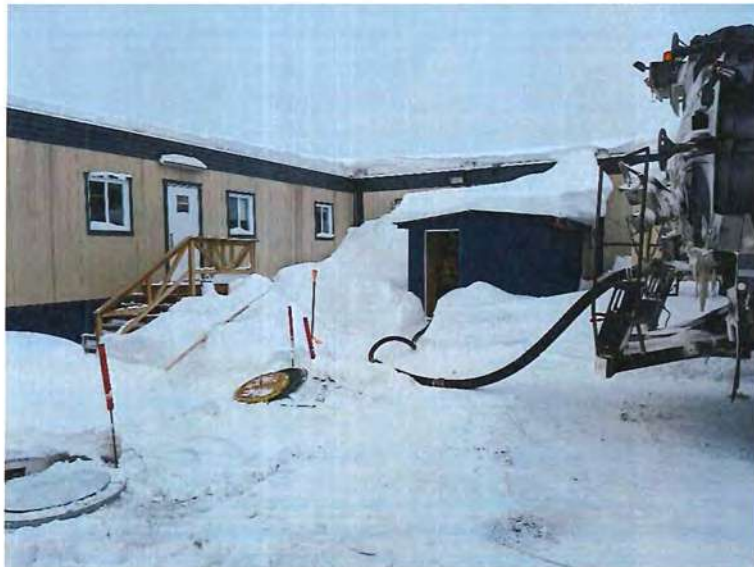
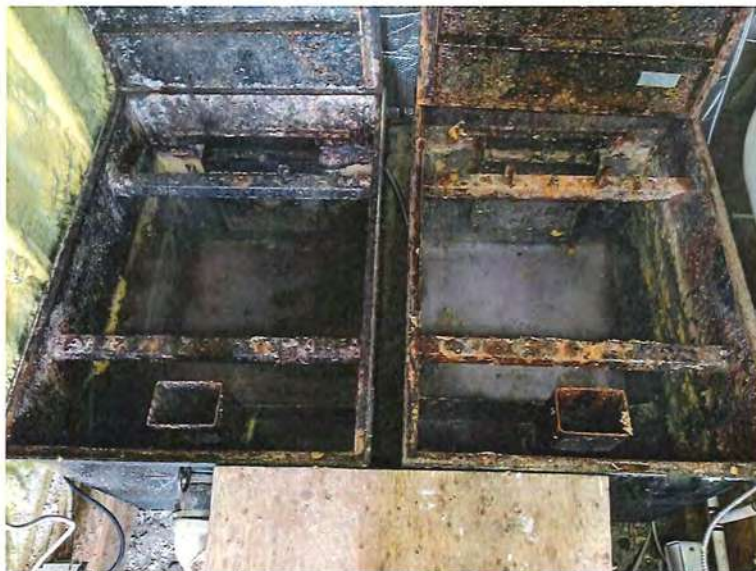
Photo 8 : Vidage complet des trappes à graisses (20jan)

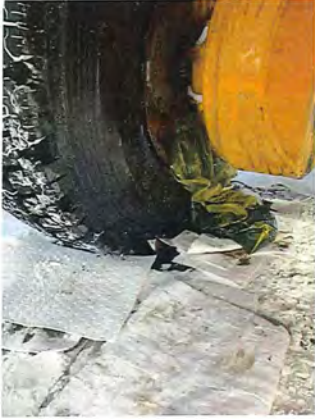
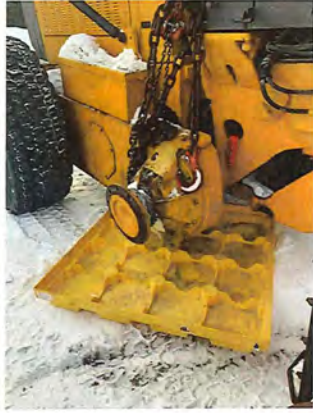
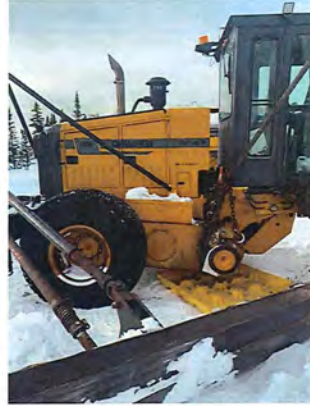
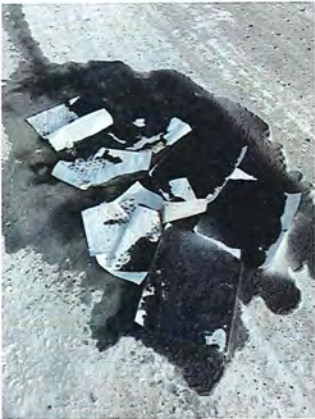
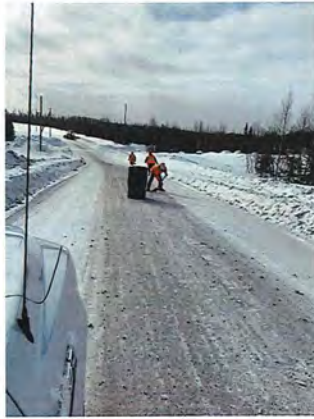
Bris du bearing de roue sur la niveleuse. Huile du différentiel a fait une trainée sur environ 300 mètres ainsi que deux flaques d'environ 1 mètre de diamètre. L'huile est tombé sur le chemin allant à l'héliport. Environ trente litres d'huile. Le tout a été excavé. 4 bacs de 200 litres de neige contaminée furent récupérés.

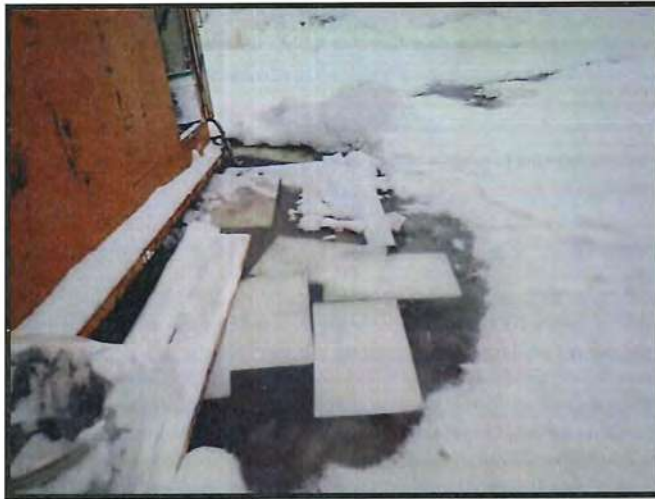
Photo 1 : Matin du 13mars

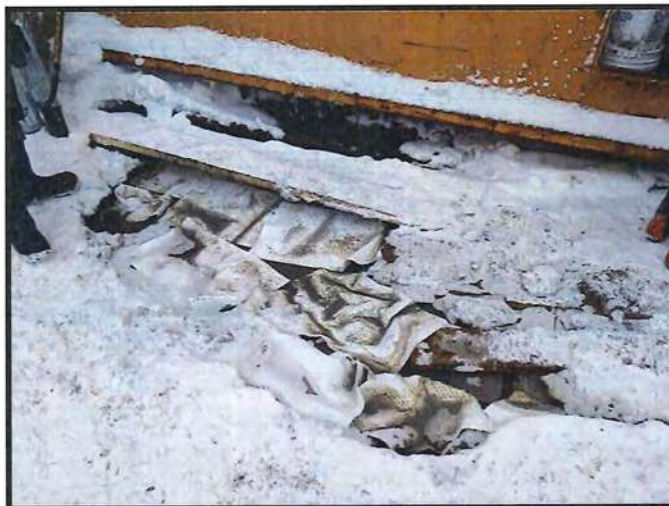
Photo 2: Matin du 14mars

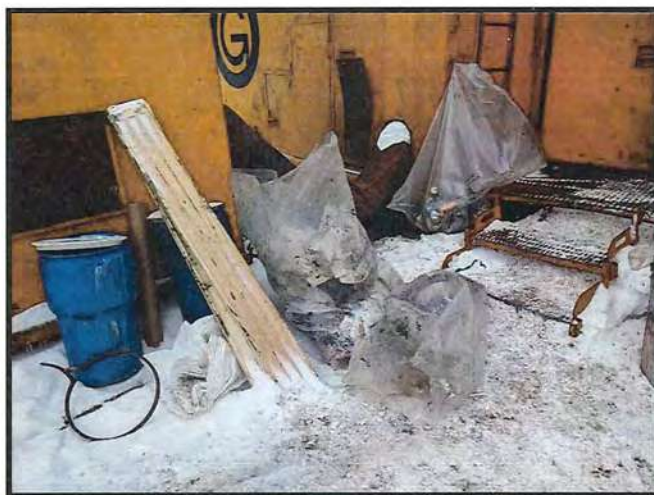
Photo 4 : récupération des absorbants huileux et de la neige contaminée
