De: Accès à l'information - Abitibi-Témiscamingue et Nord-du-Qc
<dr08-10acces@environnement.gouv.qc.ca>
Envoyé: 20 octobre 2023 09:52
À: Beaulieu, Julie
Objet: TR: Demande d'accès à l'information-Site Windfall-Réponse
Pièces jointes: 2023-03-03_Autorisation exploitation Banc d'emprunt.pdf; LAI Windfall_Documents officiels_Final.pdf

RAPPORT D'INTERVENTION D'URGENCE
Centre de contrôle environnemental du QuébecDirection régionale de l'Abitibi-Témiscamingue et du Nord-du-Québec
Région : Abitibi-Témiscamingue

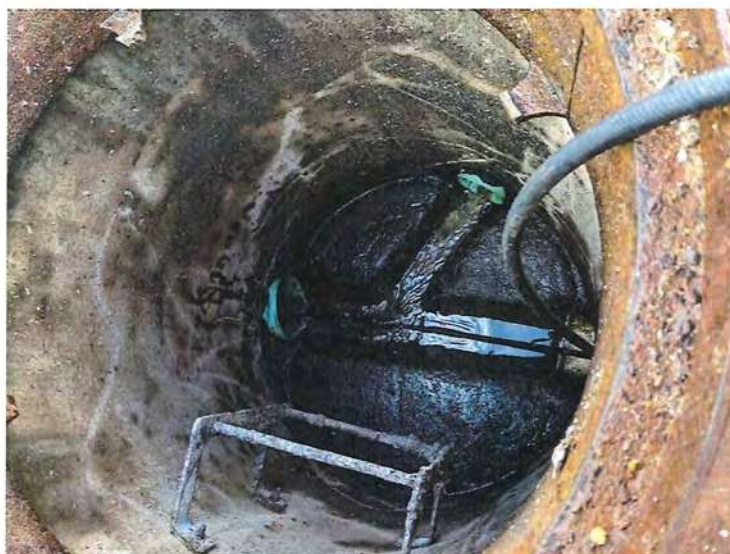
Photo 5: Trou d'homme (en ligne avec les trappes à graisse) débouché

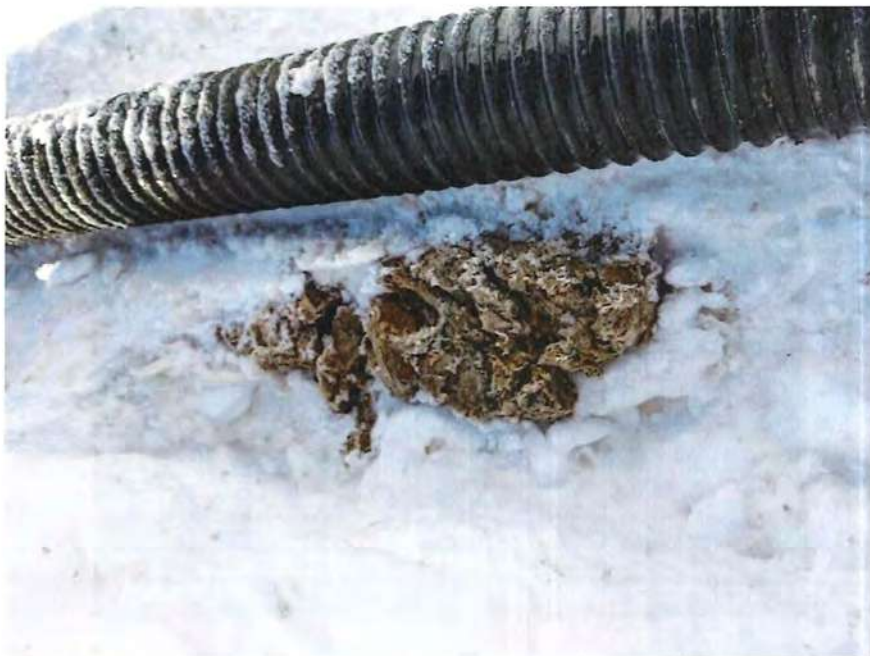
La principale cause de ce débordement a été découverte par Véolia demandé d'urgence sur le site pour vider la partie solide des pré-fosses. Ils ont en effet découvert le 18 mars en AM un gros amas de papier à main bouchant complètement les cloisons entre les sections de la pré-fosse primaire. Une fois ces bouchons retirés, l'eau des trappes à graisse s'est naturellement remise à drainer gravitairement vers la pré-fosse. La cause secondaire serait qu'un petit bouchon de graisse se serait formé dans le tuyau reliant les trappes à graisse à la pré-fosse primaire en raison de la diminution du débit d'écoulement gravitaire dans les jours précédents le bouchage complet de la pré-fosse.

Photo 8 : Portion du bouchon de papier à main dégagé des cloisons de notre pré-fosse primaire le 18mars au matin

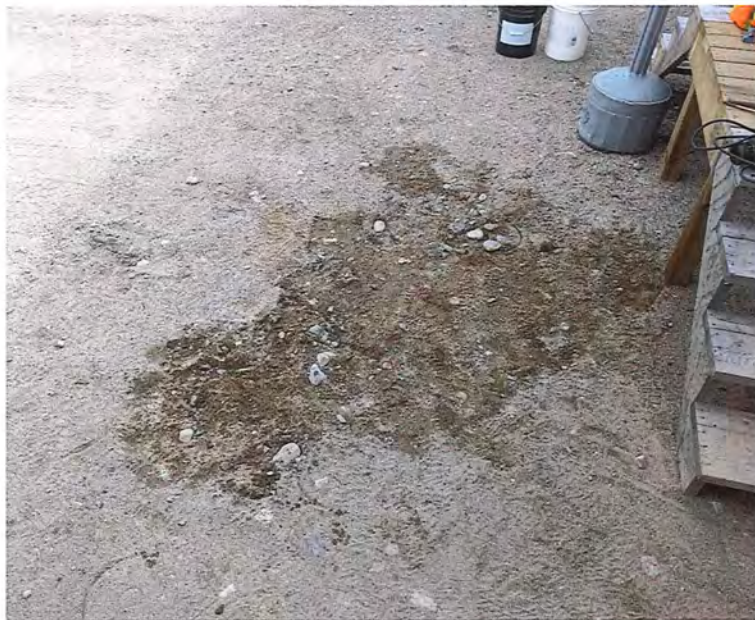
Photo 3 : zone nettoyée

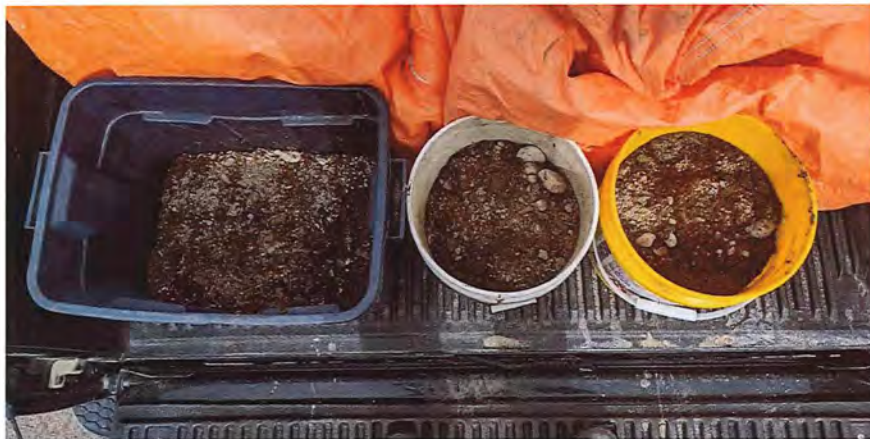
Photo 4 : contenu des chaudières de sol contaminé

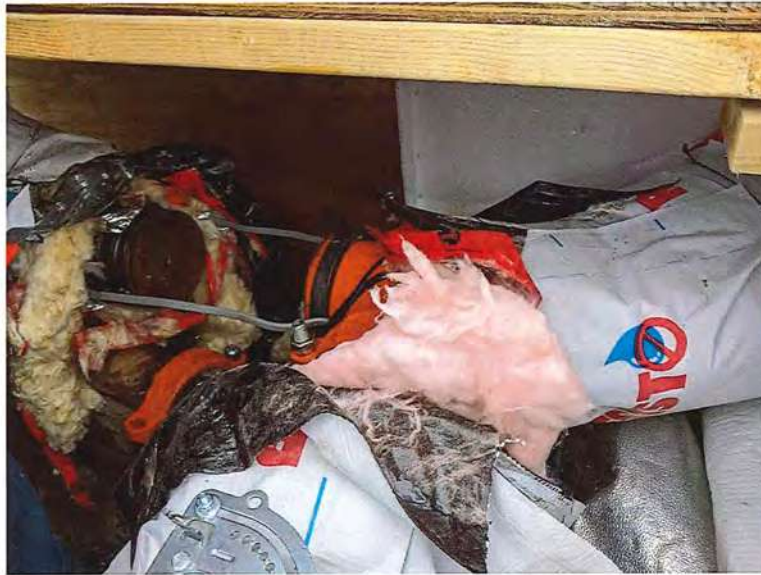
Photo 3 : Morceau perforé retiré pour le remplacer par un neuf

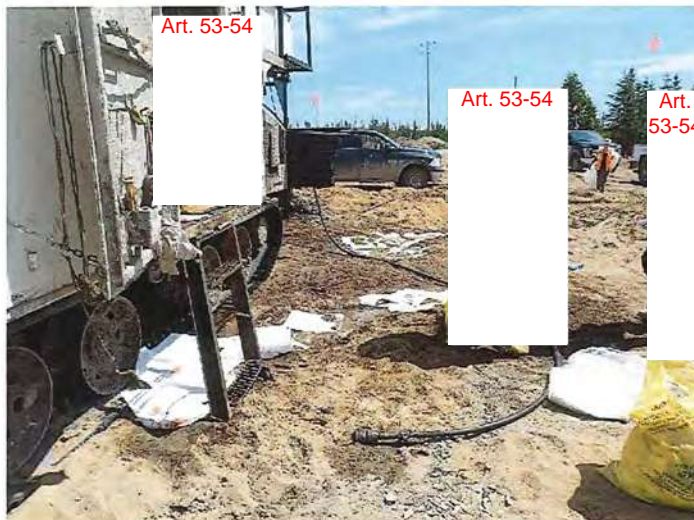
Photo 2: Nettoyage avec des absorbants en feuilles

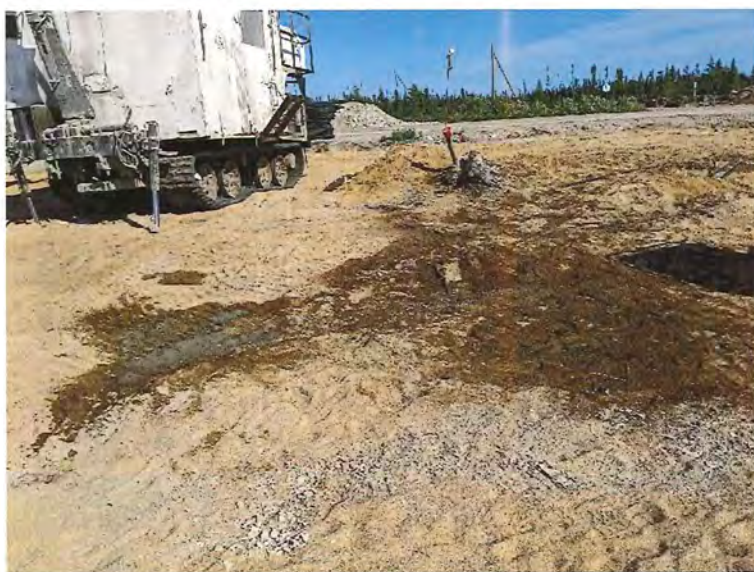
Photo 4 : tache d'huile à récupérer

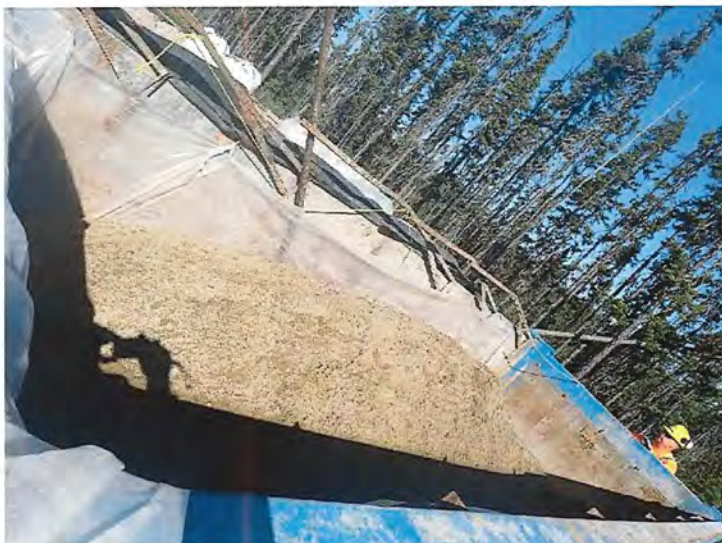
Photo 6: 15 verges de sol dans notre conteneur C-31

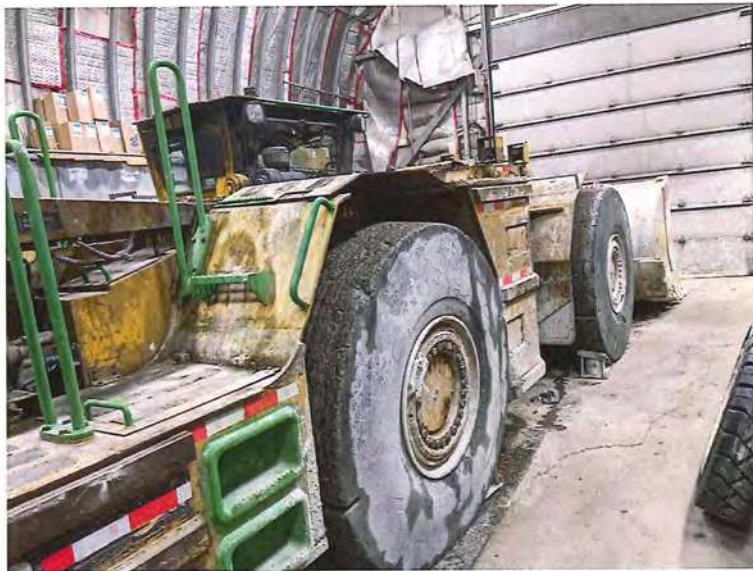
Photo 1: Chargeuse navette en réparation

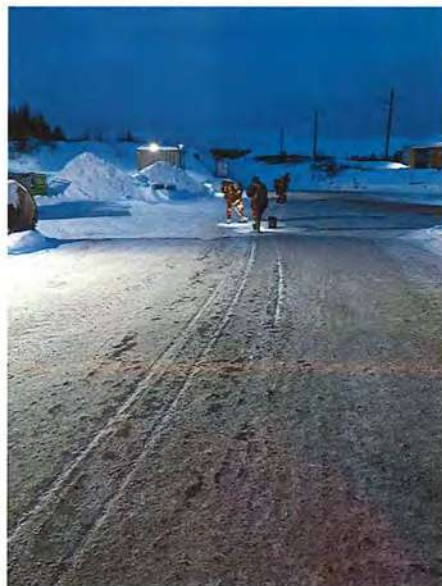
Photo 3 : grattage de la neige avec des pelles

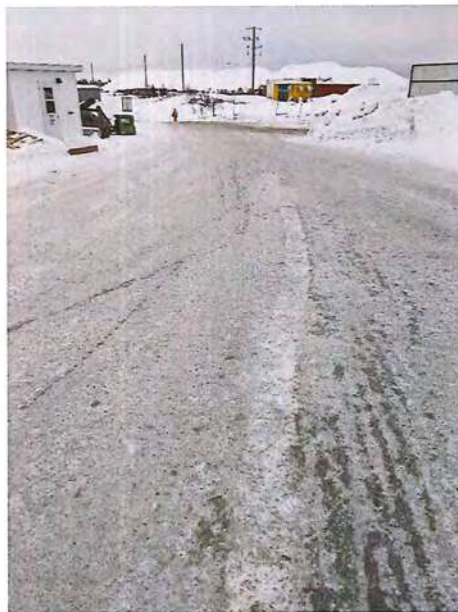
Photo 4: 30jan2021_Nettoyage complété

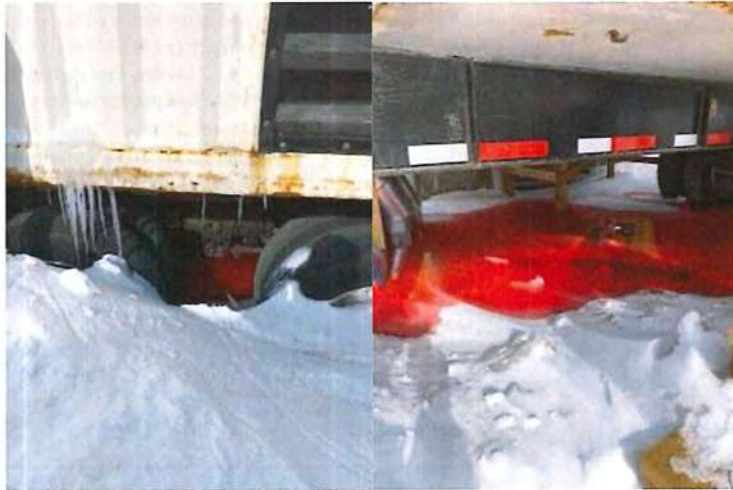
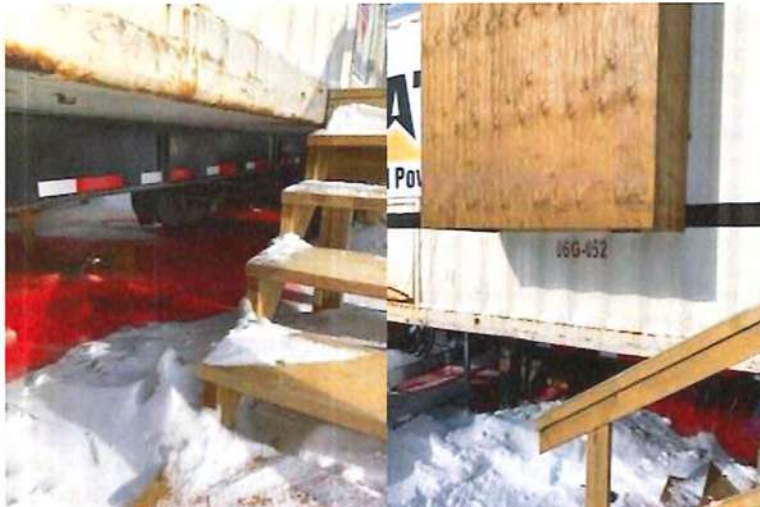
Déversement sous la génératrice G4 17-02-2021

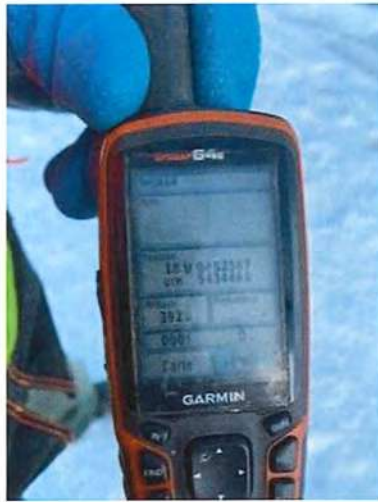
Coordonnées GPS de l'événement

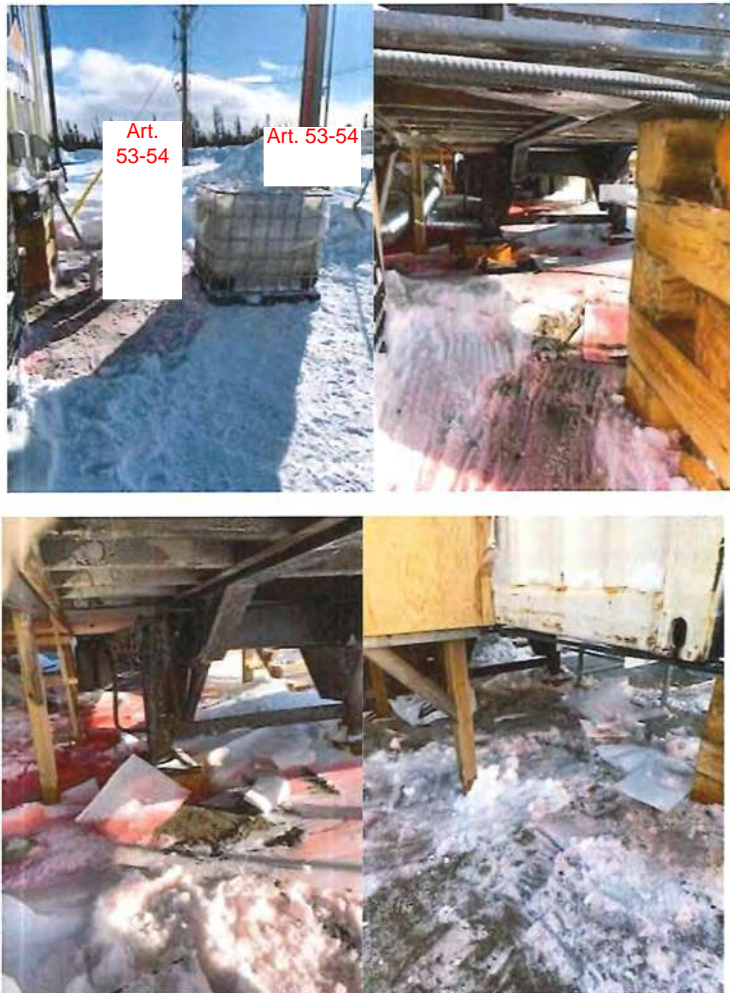
Récupération de la neige contaminée, utilisation d'absorbants en feuilles et cellulosique 17-02-2021

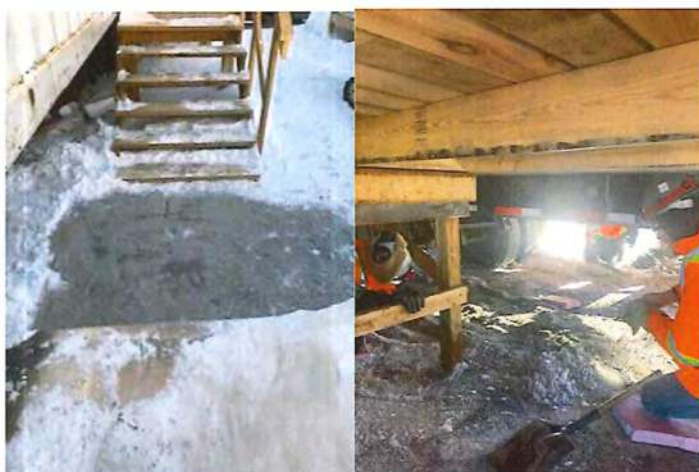
Récupération de l'absorbant cellulosique 18-02-2021

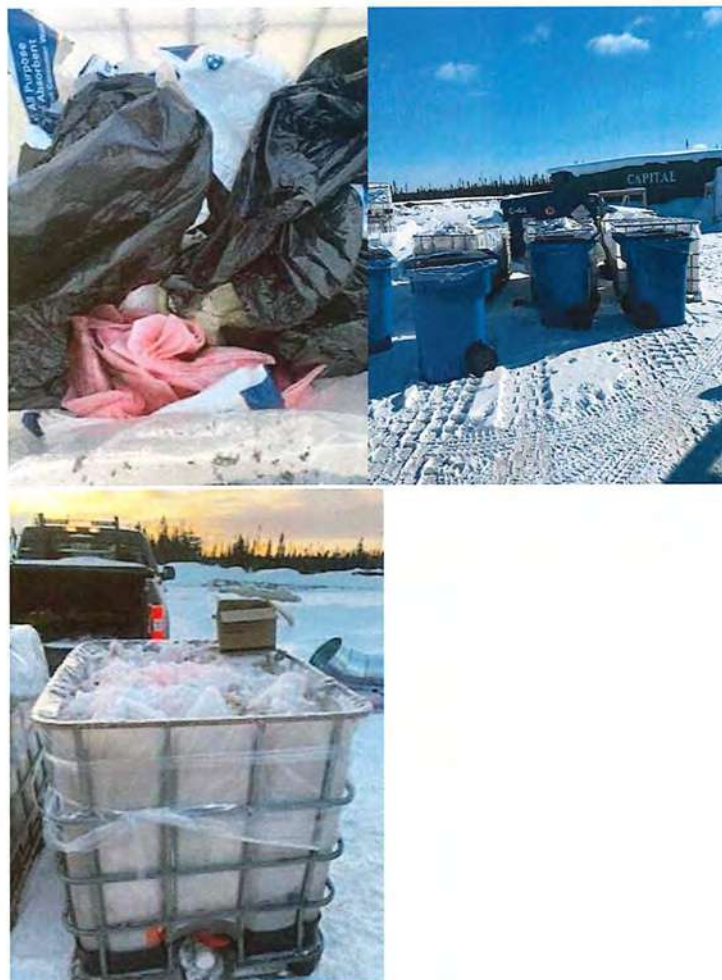
Matières récupérées

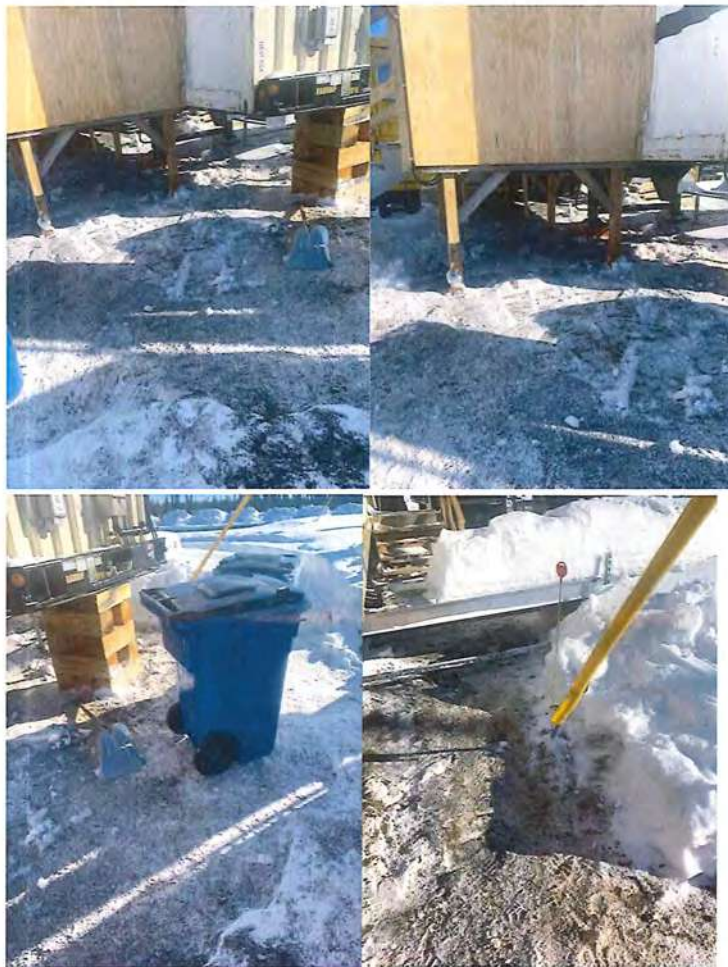
Site après intervention et nettoyage

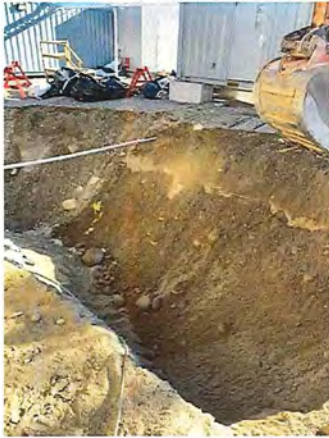
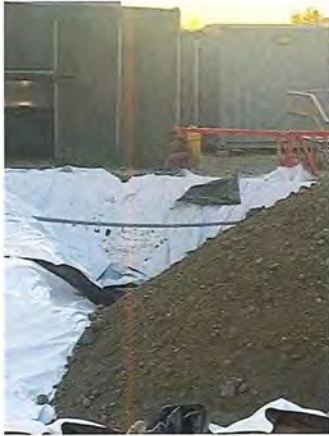
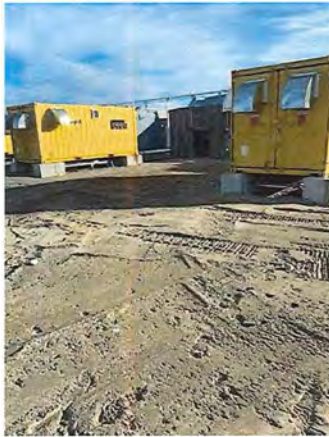
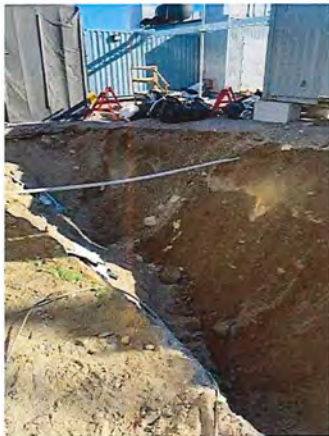
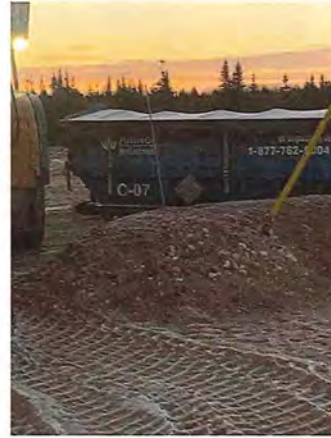
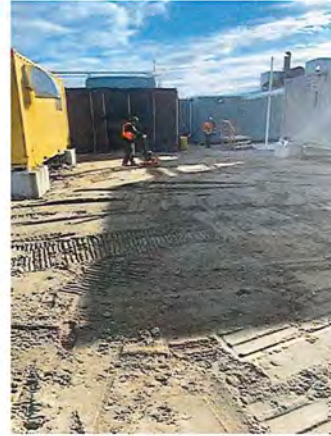
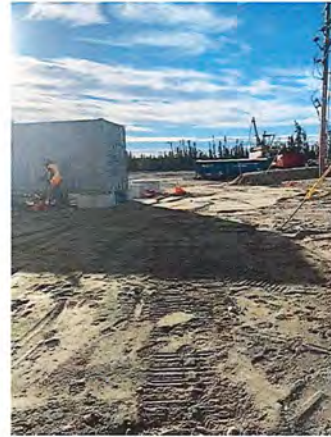
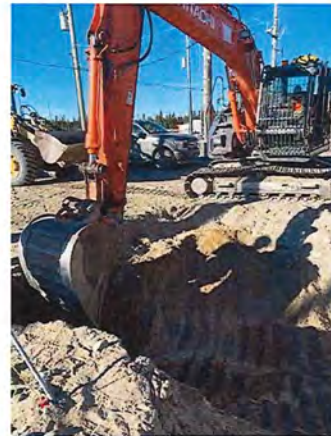
Photos fournies par Osisko Mining
Excavation 29 oct 2021

Nous avons envoyé chez Amnor Industries 195 tonnes de sol contaminés nous évaluons qu'il doit rester entre 80 et 120 tonnes de sol à excaver.

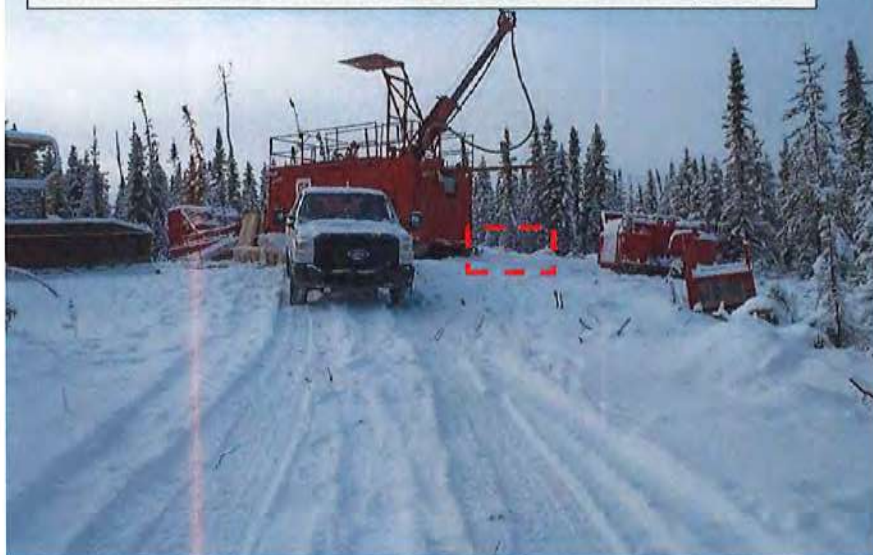
Emplacement du déversement, photo en cours de forage le 3 novembre 2020, rien n'avait été remarqué lors de notre passage

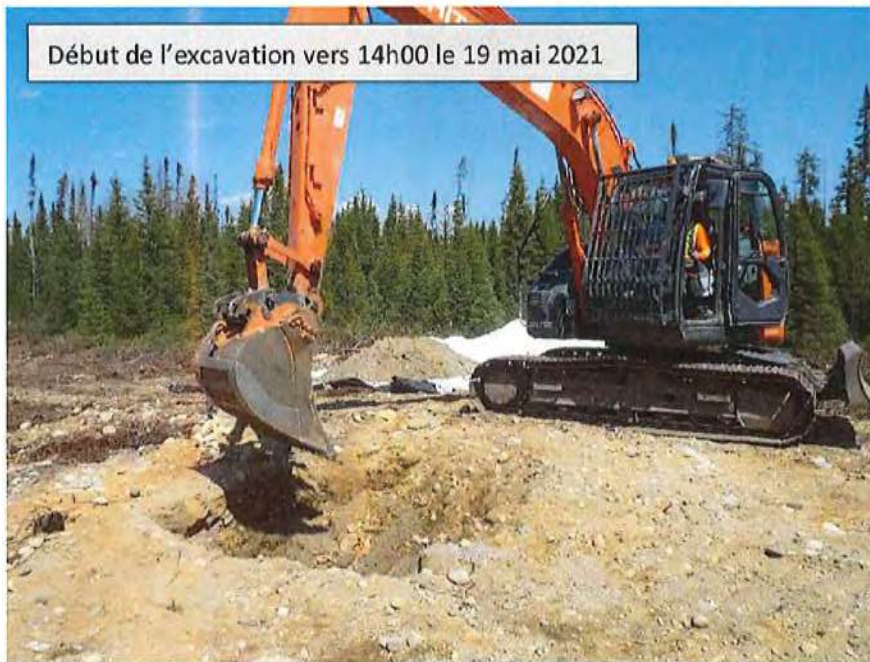
Début de l'excavation vers 14h00 le 19 mai 2021

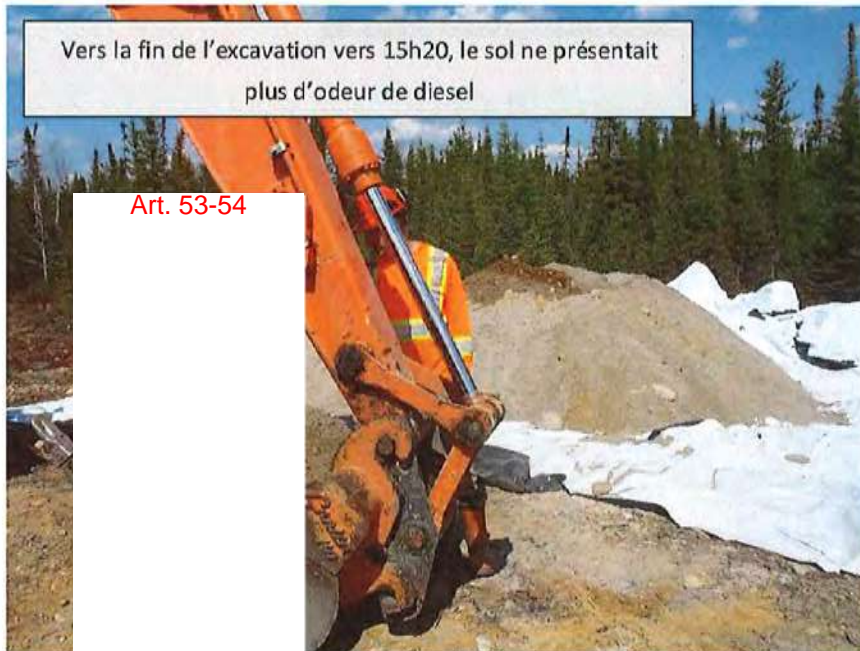
Suite de la mise en pile vers 15h

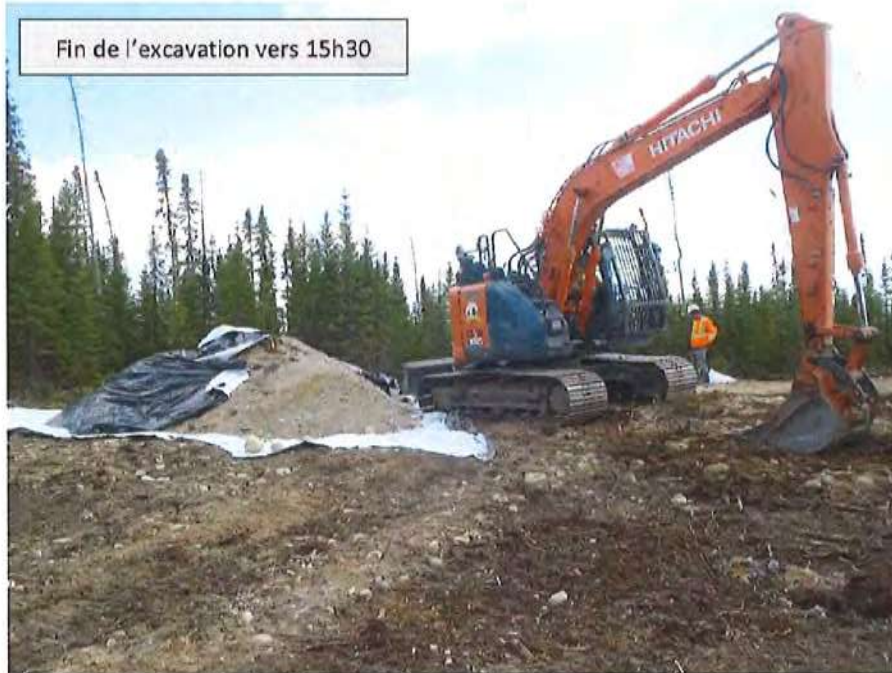
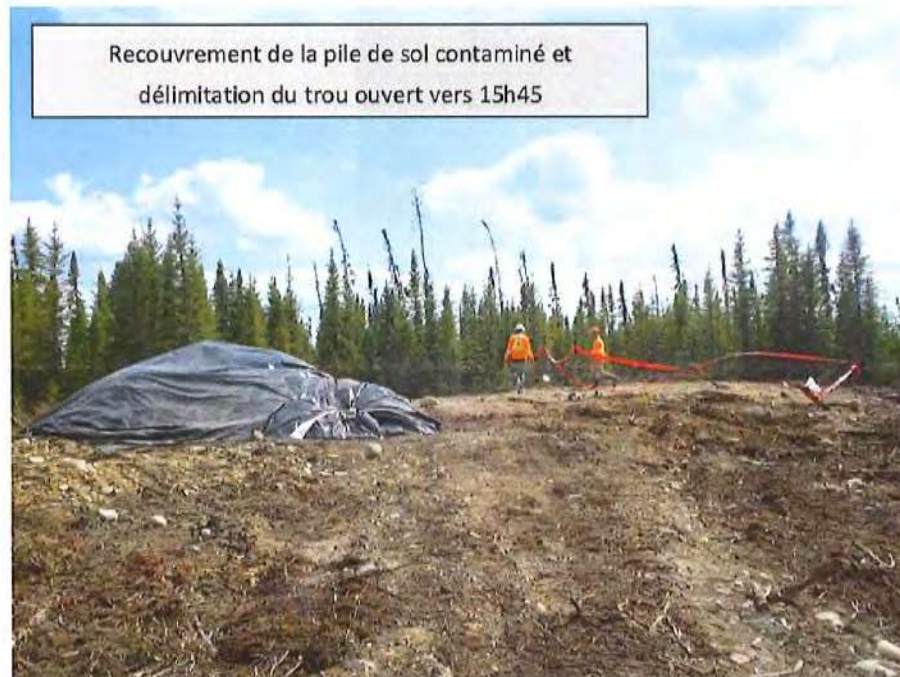
Vers la fin de l'excavation vers 15h20, le sol ne présentait plus d'odeur de diesel

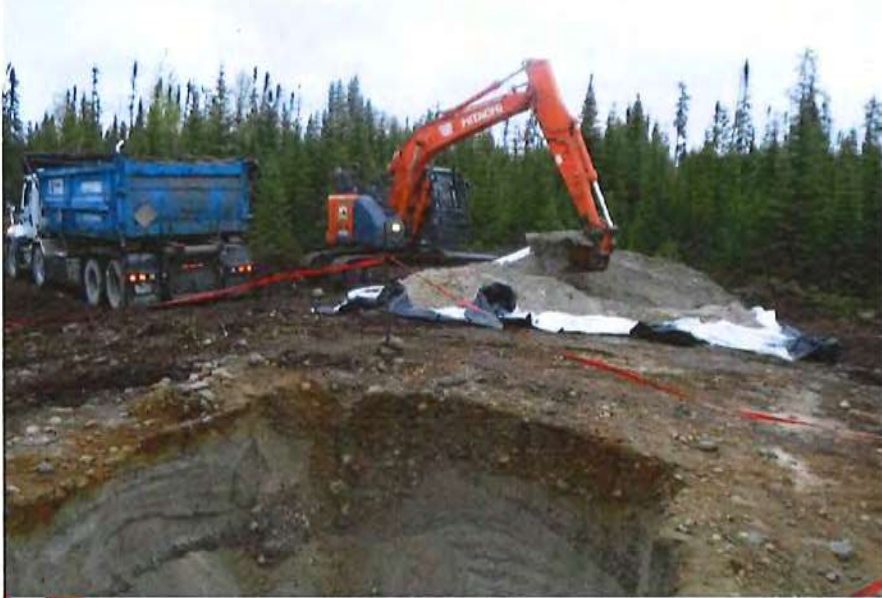
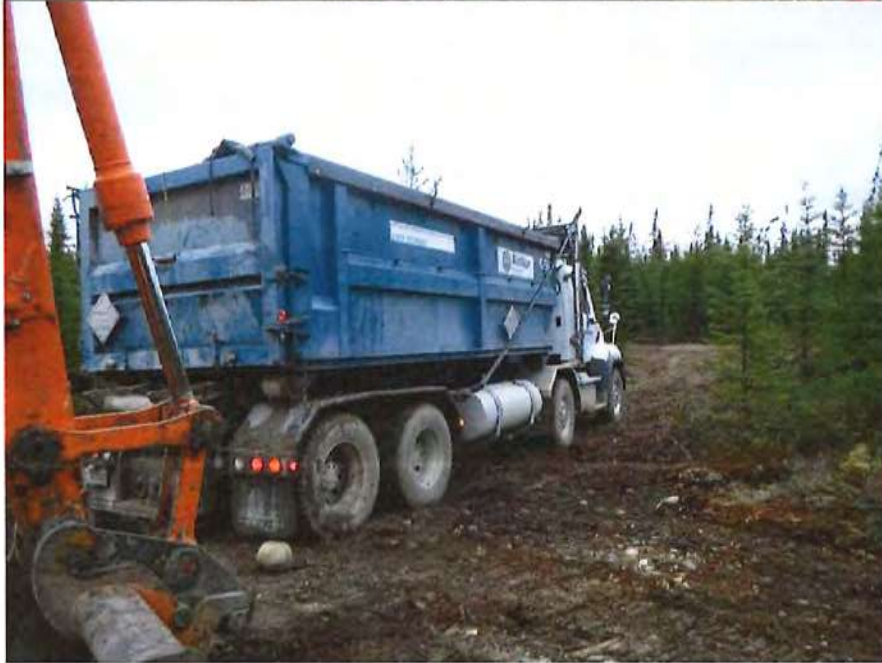
Remplissage conteneur

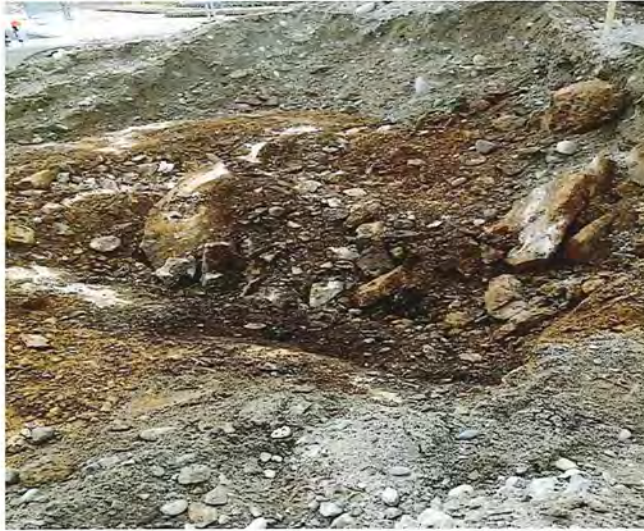
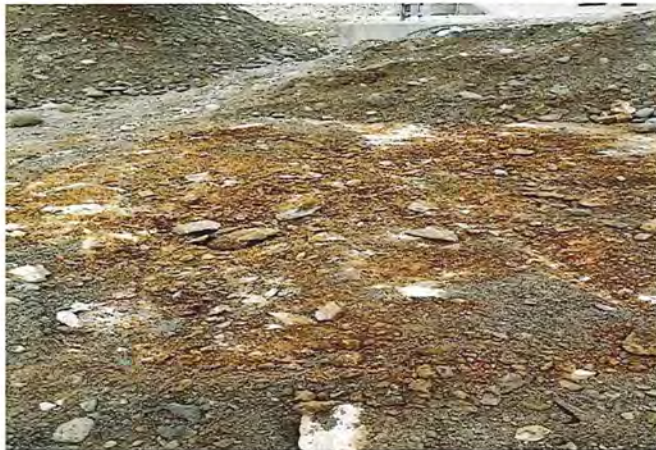
Sol contaminé excavé sur le socle rocheux (naturelle)

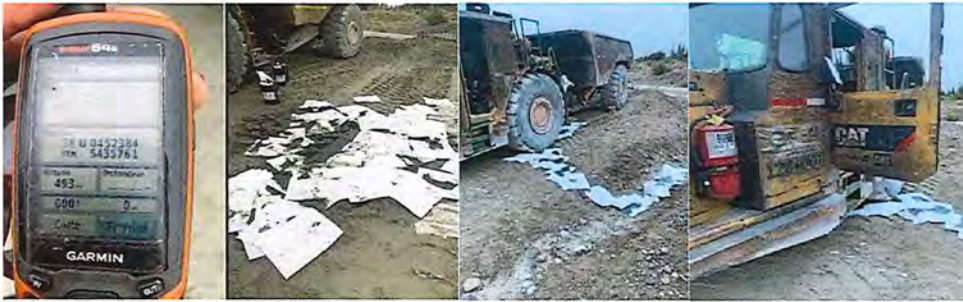
Photos déversements et coordonnées GPS

Bris du joint d'étanchéité(o-ring) et du filtre à huile lors du démarrage du camion 128-001. 70 litres d'huile à transmission sous et autour du camion.L'intervention rapide du mécanicien de CMAC a limité la propagation. Absorbants en feuilles et absorbant de tourbe placés sur le déversement. Environ 7 m3 de sol (sable et gravier) ont été excavé et placé dans le conteneur C-07 qui sera envoyé chez Amnor industries pour disposition.

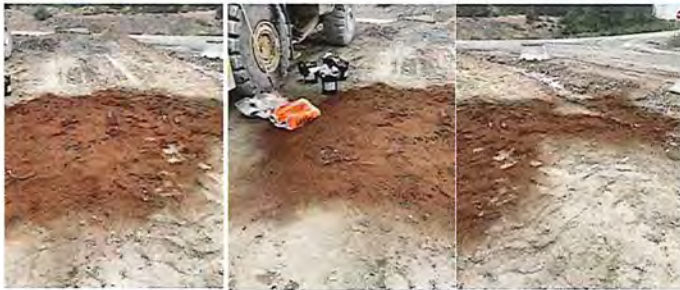
Nettoyage huile hydraulique avec des absorbants granulés

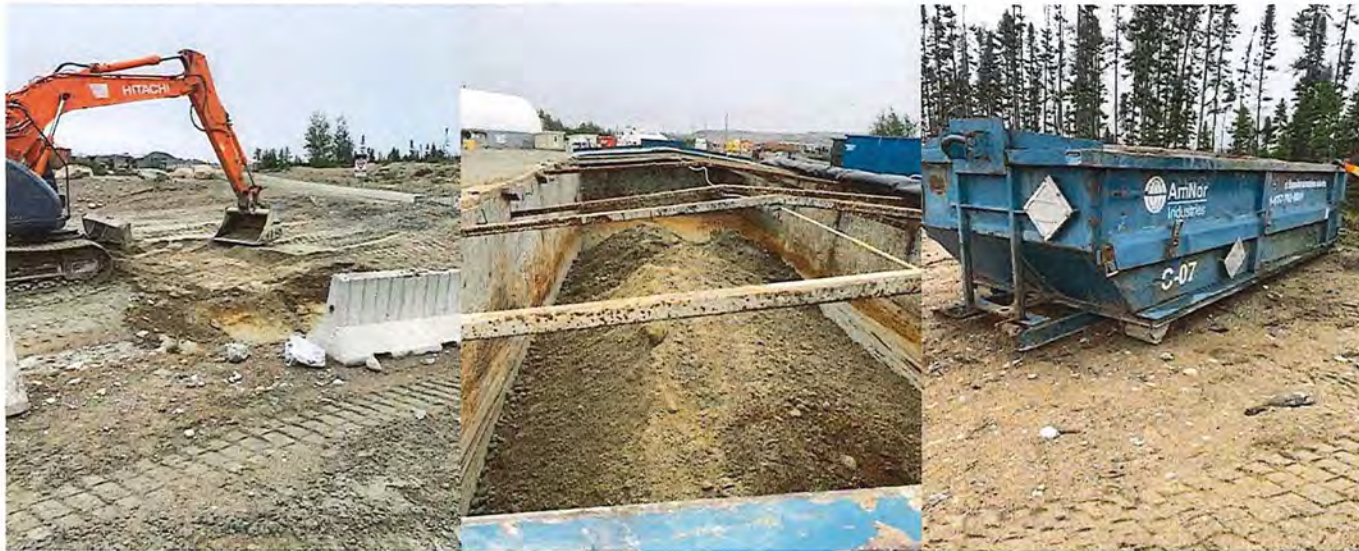
Nettoyage: Excavation et disposition sols contaminés dans conteneur Roll-off C-07

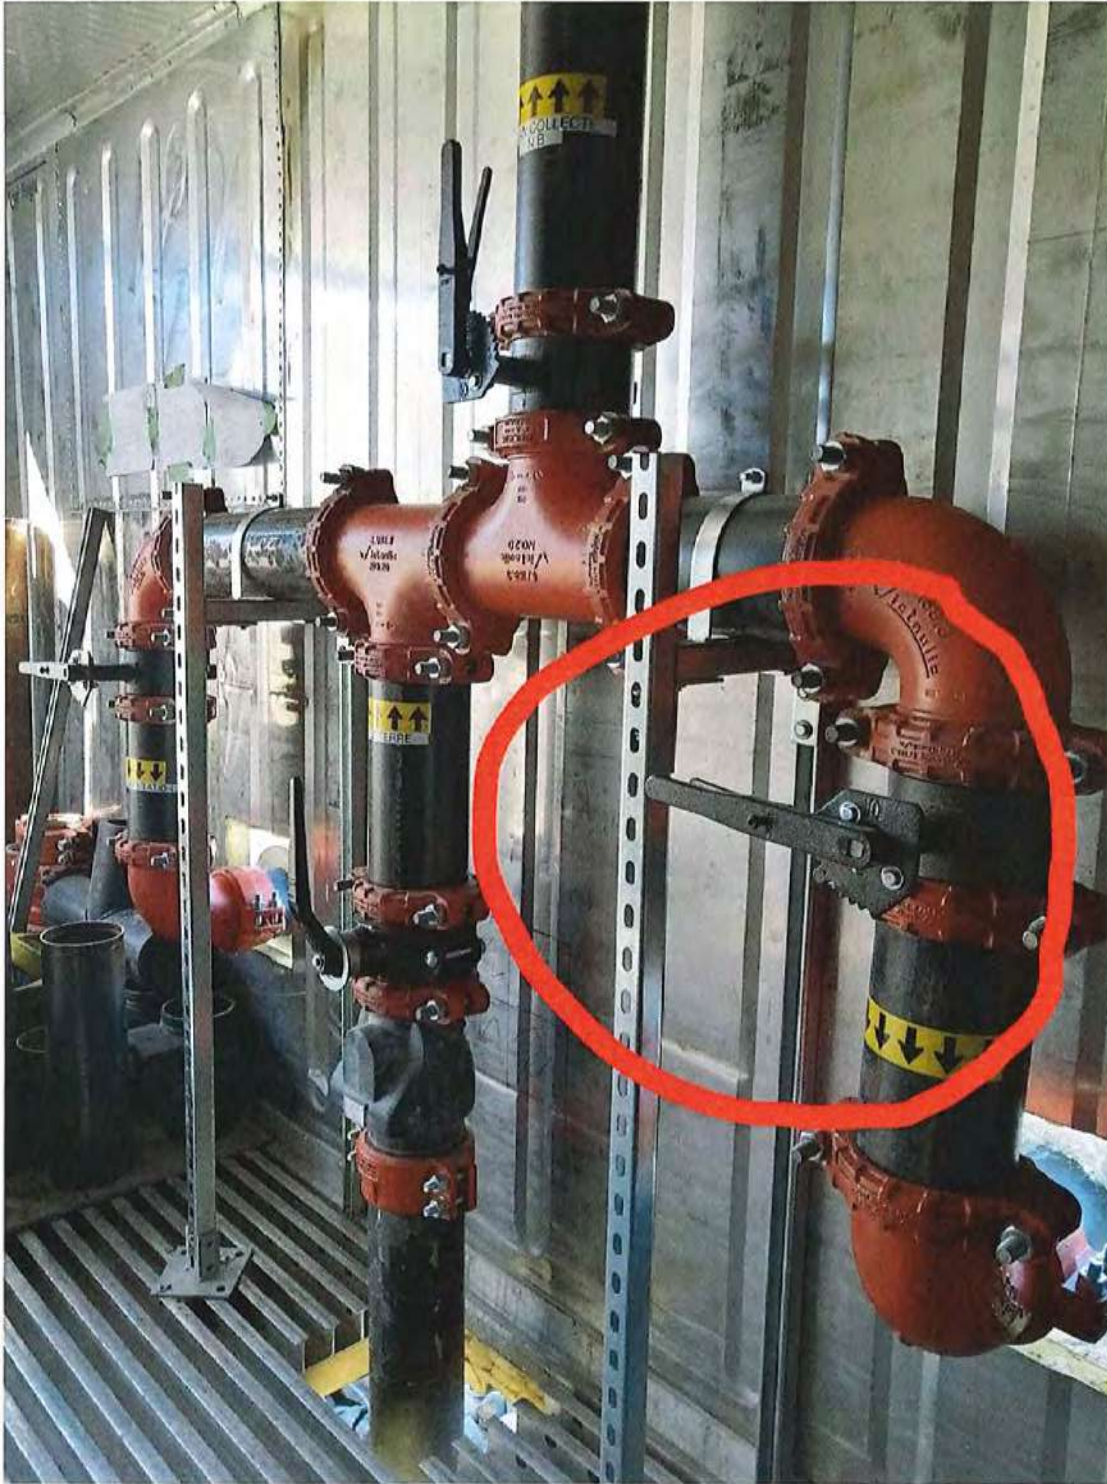
Un nouveau poste de pompage est présentement en installation et sert à inclure de façon permanente le nouveau bassin de collecteur. La cause du déversement, est due au fait que l'opératrice a confondu la valve de pompage d'eau souterraine vers le bassin collecteur avec une autre valve reliée à l'eau souterraine qui sert uniquement en cas d'urgence (gèle des bassins etc.). Il faut noter que les tuyaux de la valve ouverte par erreur sont présentement en installation et seront connectés à l'usine de NaOH d'où leur présence à l'arrière de celle-ci.

Causes suspectées : Erreur humaine

Valve ouverte par erreur

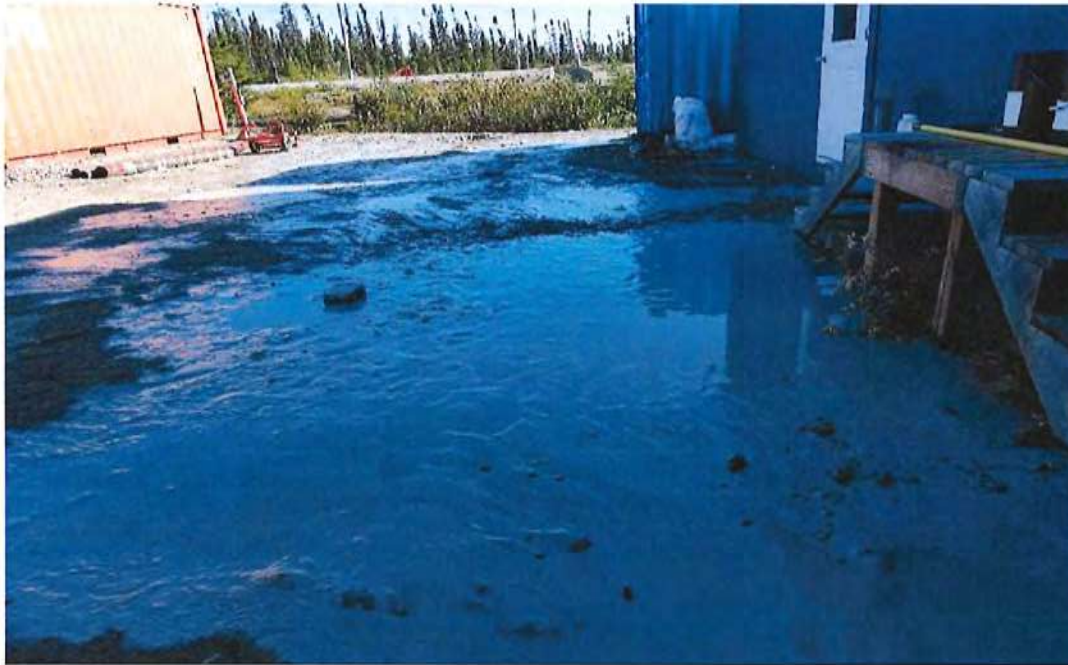
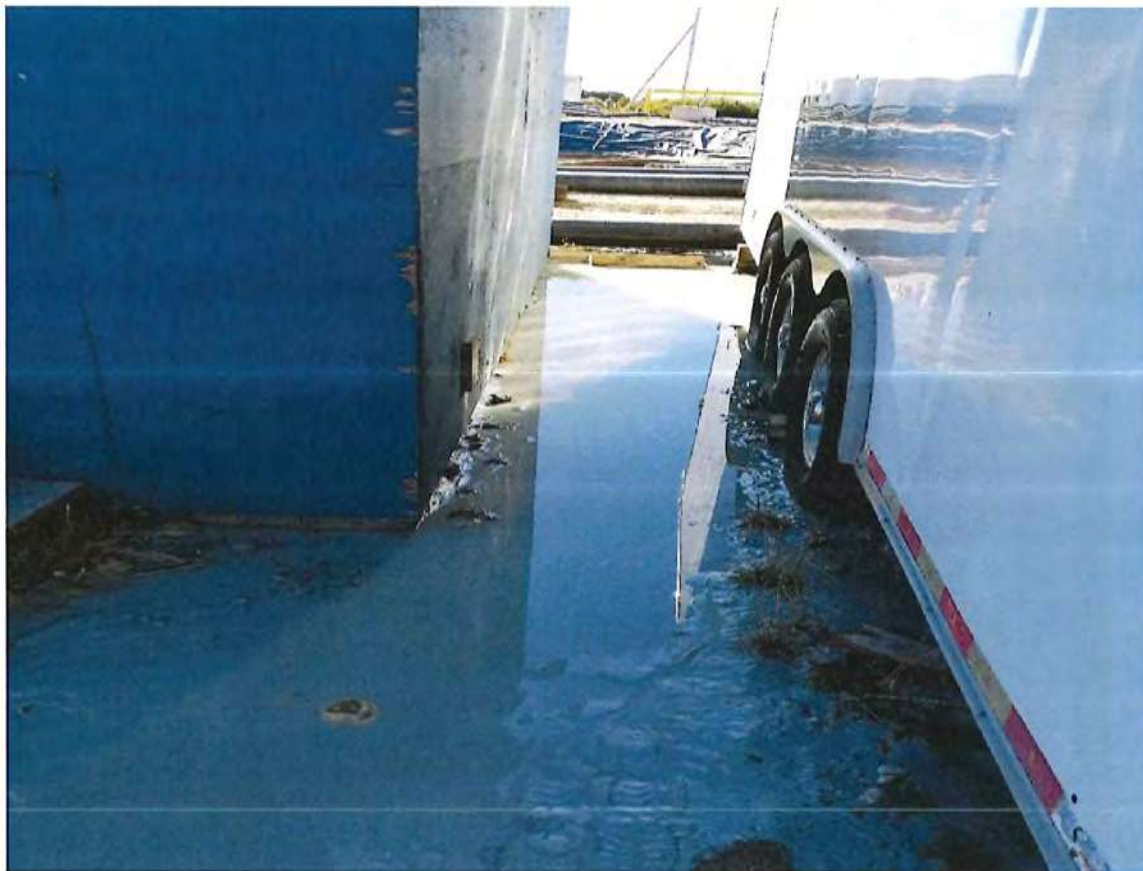
Déversement autour de la cabine des opérateurs

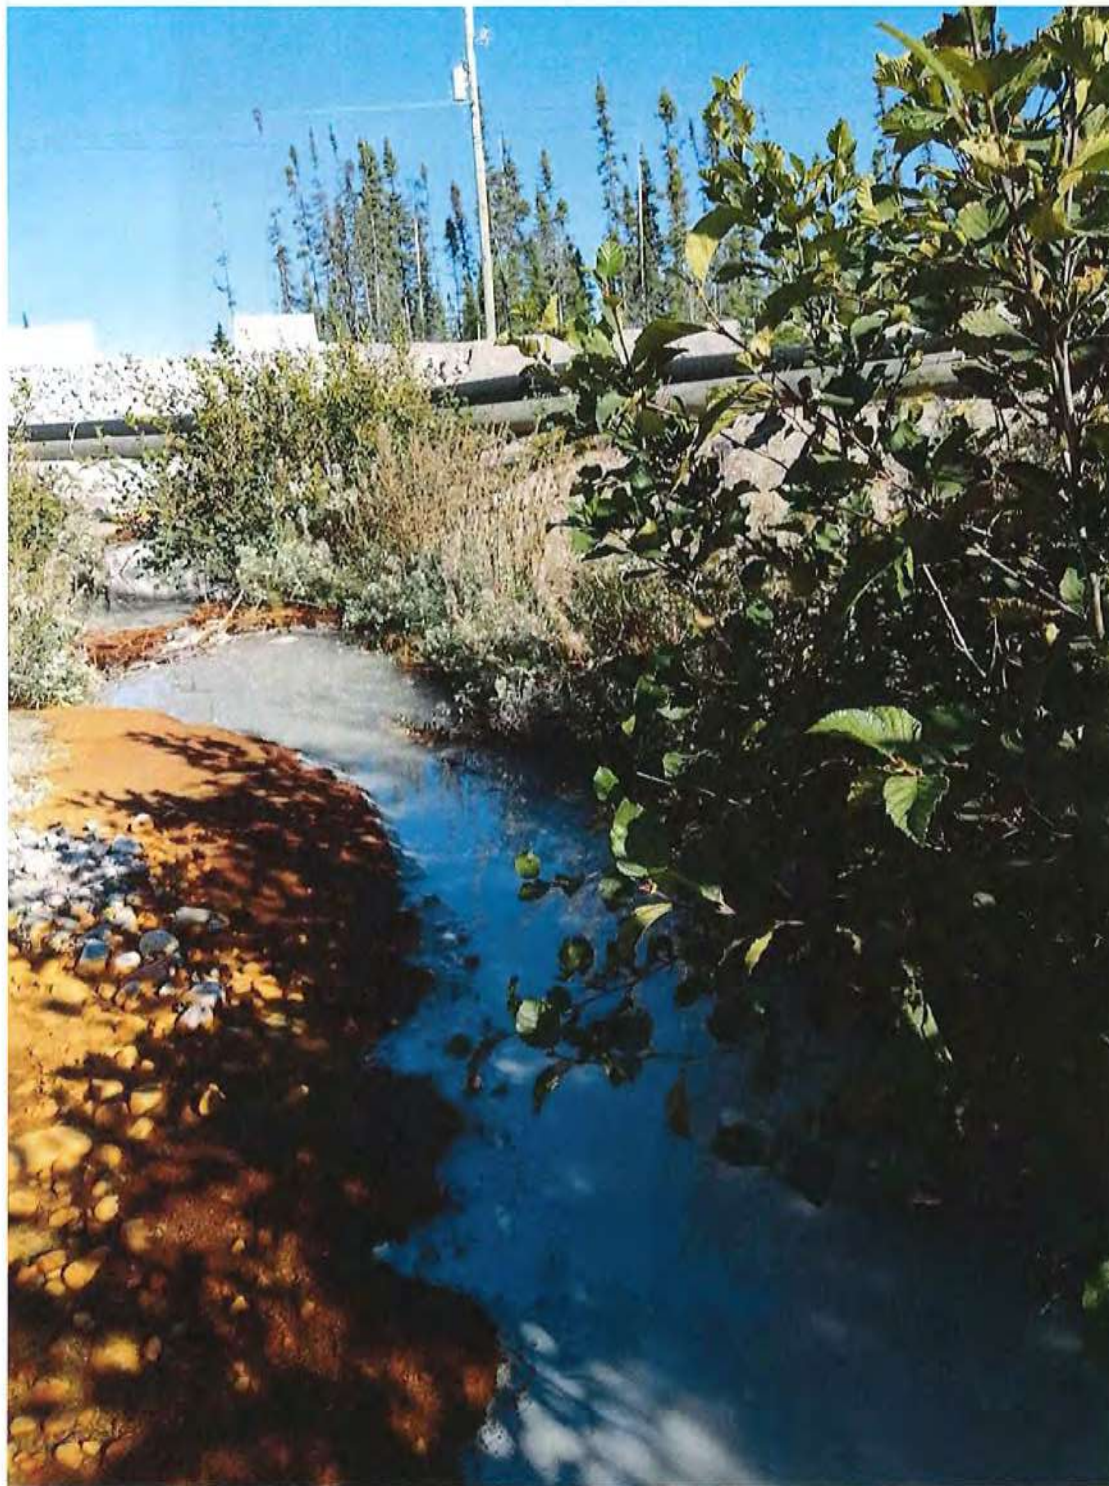
Débordement de l'eau boueuse dans le canal de conduite

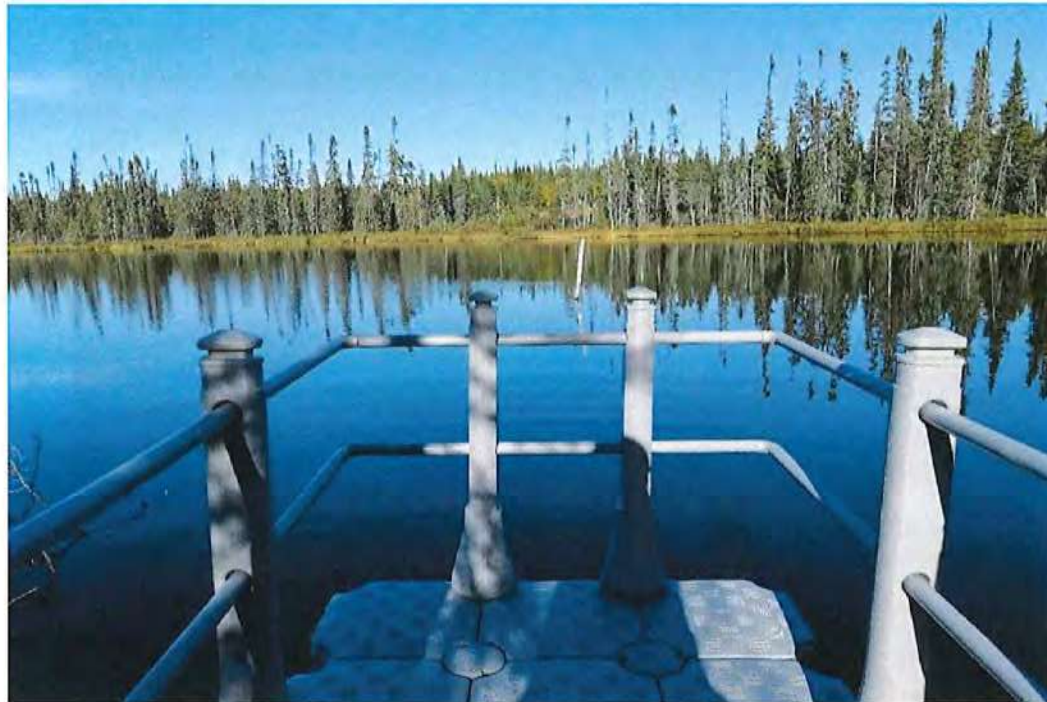
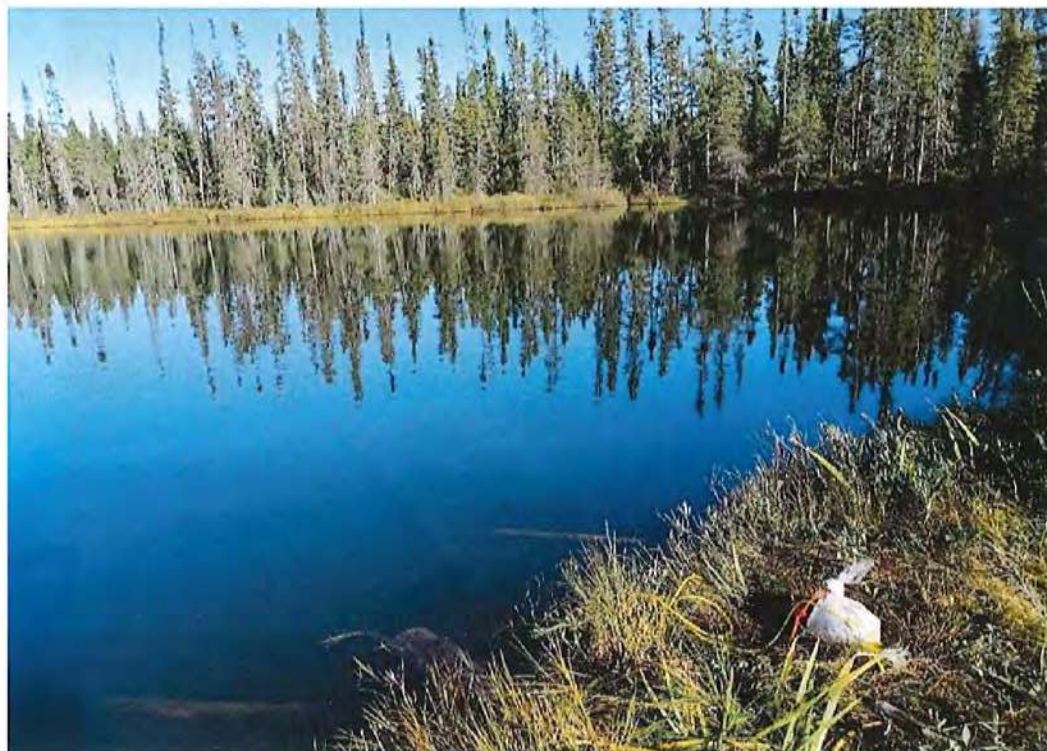
Inspection du lac quelques minutes après le déversement
