De: Accès à l'information - Abitibi-Témiscamingue et Nord-du-Qc
<dr08-10acces@environnement.gouv.qc.ca>
Envoyé: 20 octobre 2023 09:52
À: Beaulieu, Julie
Objet: TR: Demande d'accès à l'information-Site Windfall-Réponse
Pièces jointes: 2023-03-03_Autorisation exploitation Banc d'emprunt.pdf; LAI Windfall_Documents officiels_Final.pdf

RAPPORT D'INTERVENTION D'URGENCE
Centre de contrôle environnemental du QuébecDirection régionale de l'Abitibi-Témiscamingue et du Nord-du-Québec
Région : Abitibi-Témiscamingue

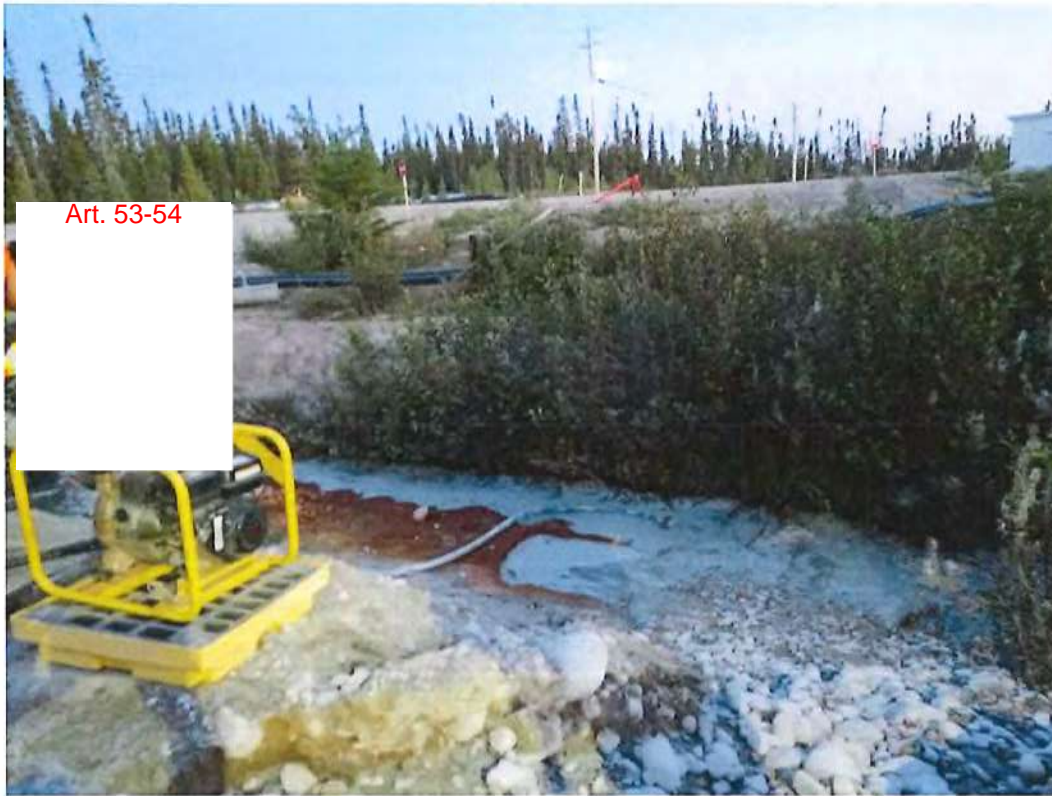
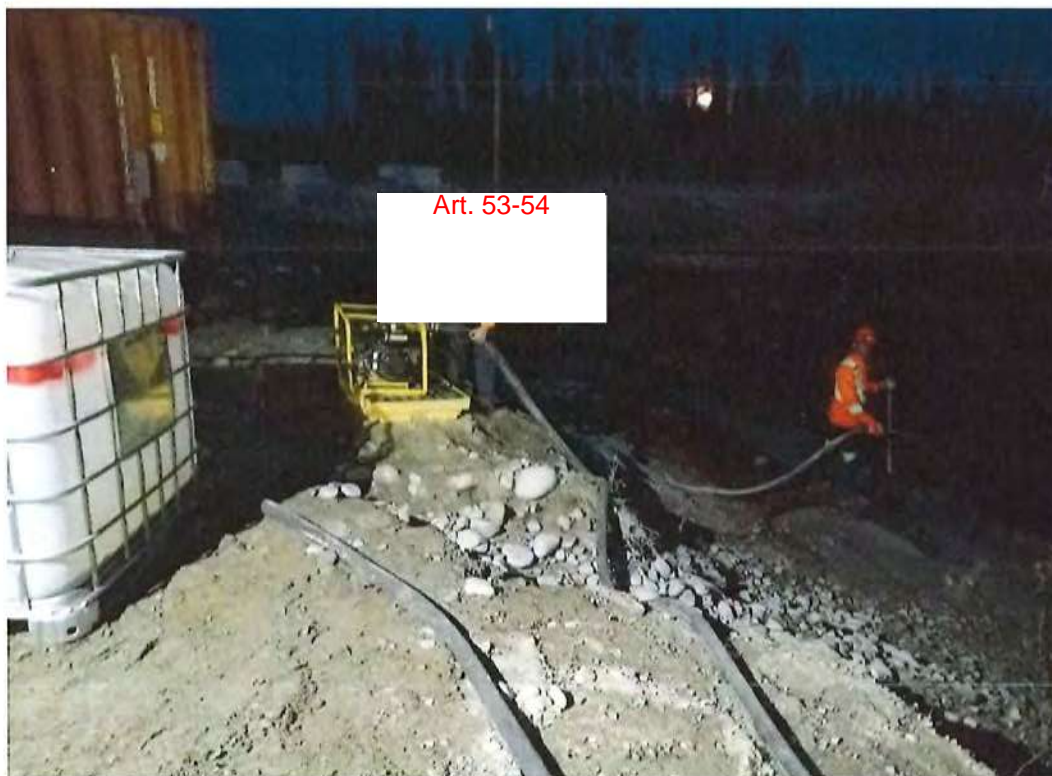
Pompage de l'eau dans le canal et nettoyage du canal

Le tout a été nettoyé. L'eau boueuse dans le canal a été pompée puis excavé. Les zones concernées autour des unités de traitement ont toutes été nettoyées et excavées à la pelle mécanique et manuellement. Le ponceau menant au lac a quant à lui été rincé à l'eau puis siphonné. L'eau pompée et siphonnée a été reversé dans le bassin de sédimentation pour traitement et le sol boueux excavés a été mis sur la halde à stérile. La fuite sur le tuyau du transfert de l'eau minière du bassin de sédimentation vers le bassin collecteur a été réparé le mardi 21 septembre à 14hr.

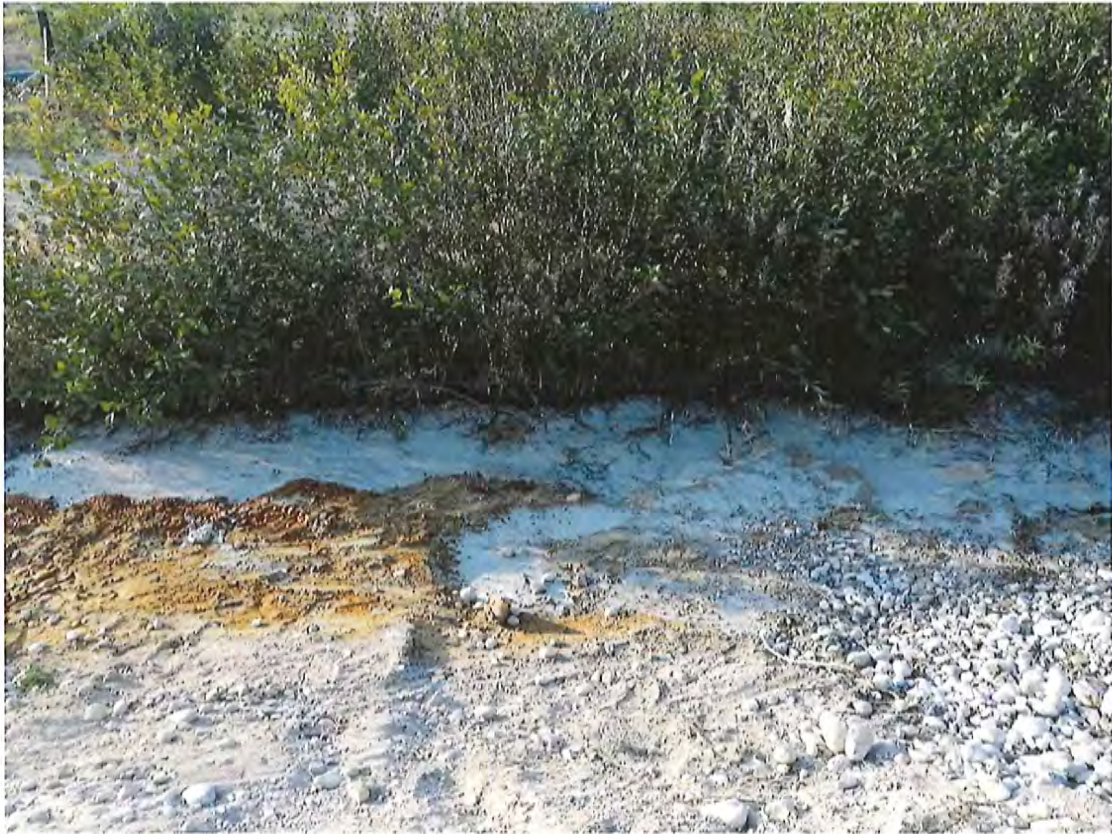
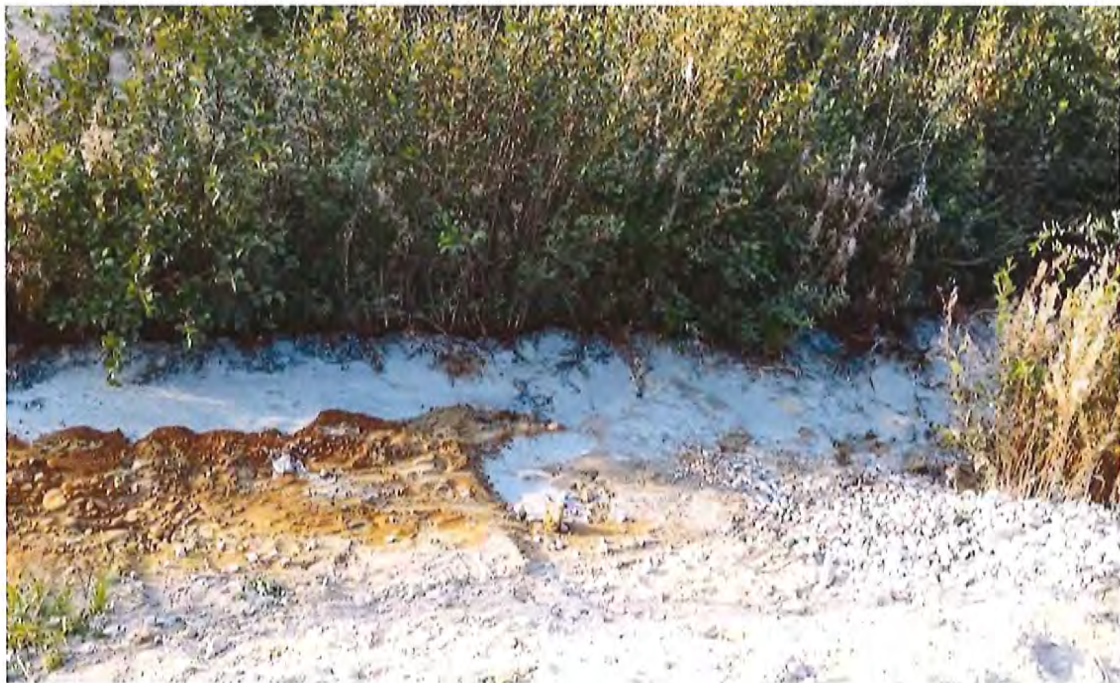
Résultats après pompage de l'eau pour faciliter l'excavation et mise de boudins pour limiter la propagation de l'eau boueuse

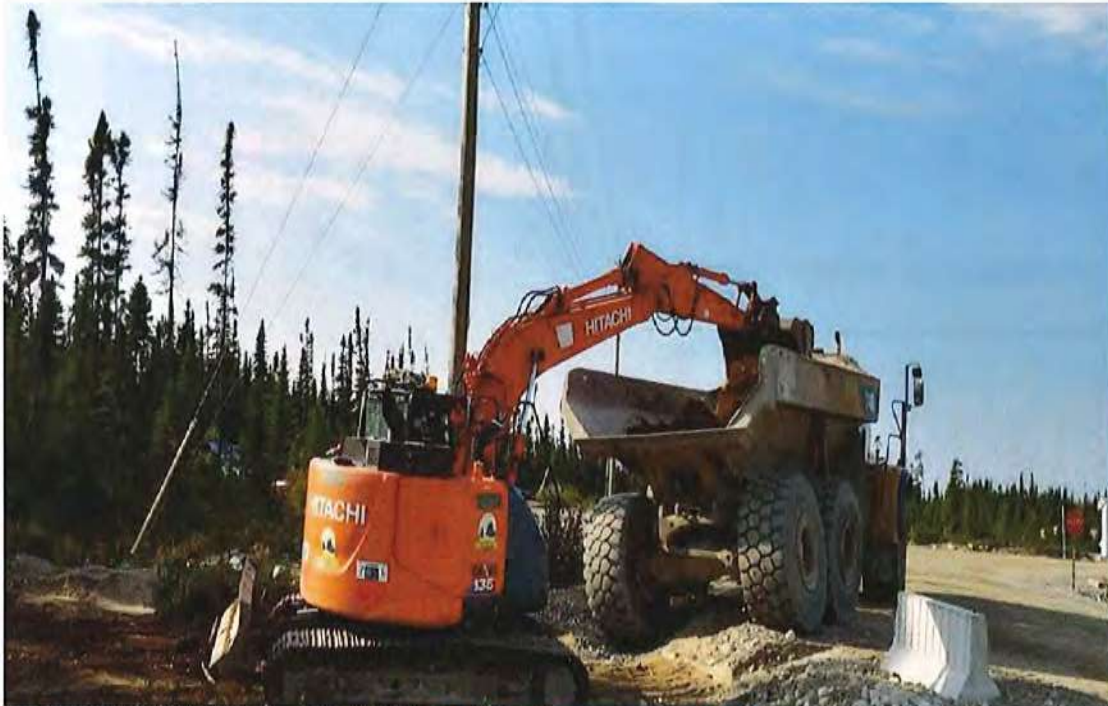
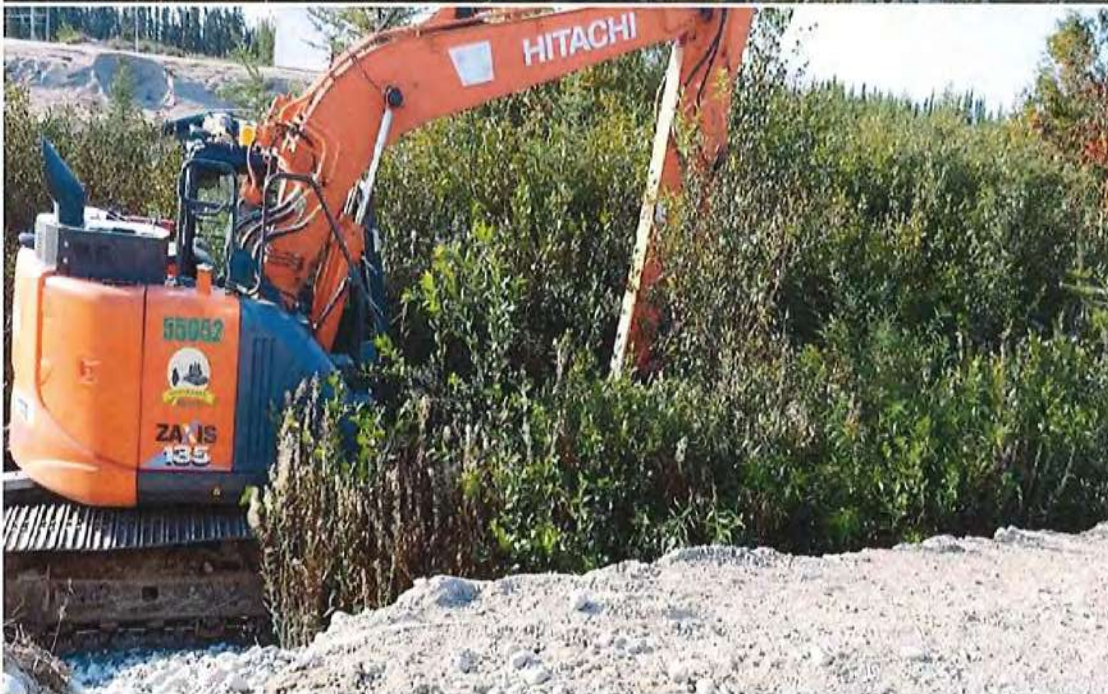
Résultats du nettoyage et disposition

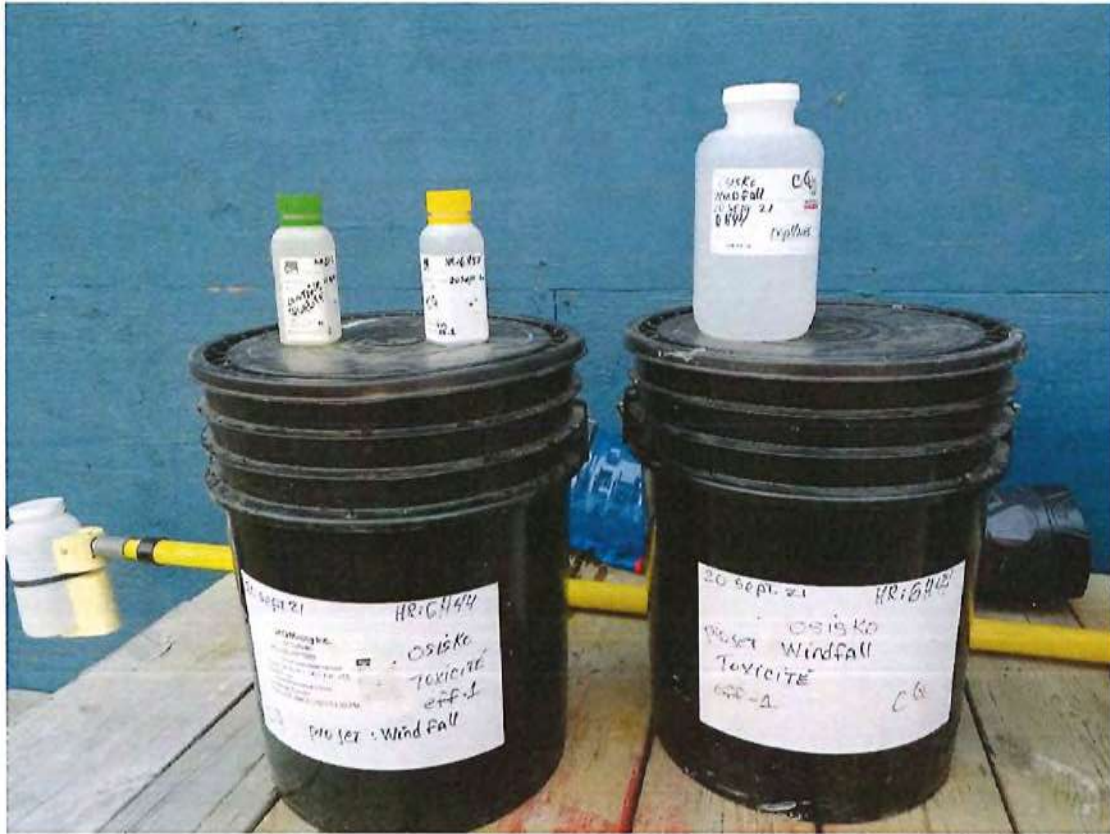
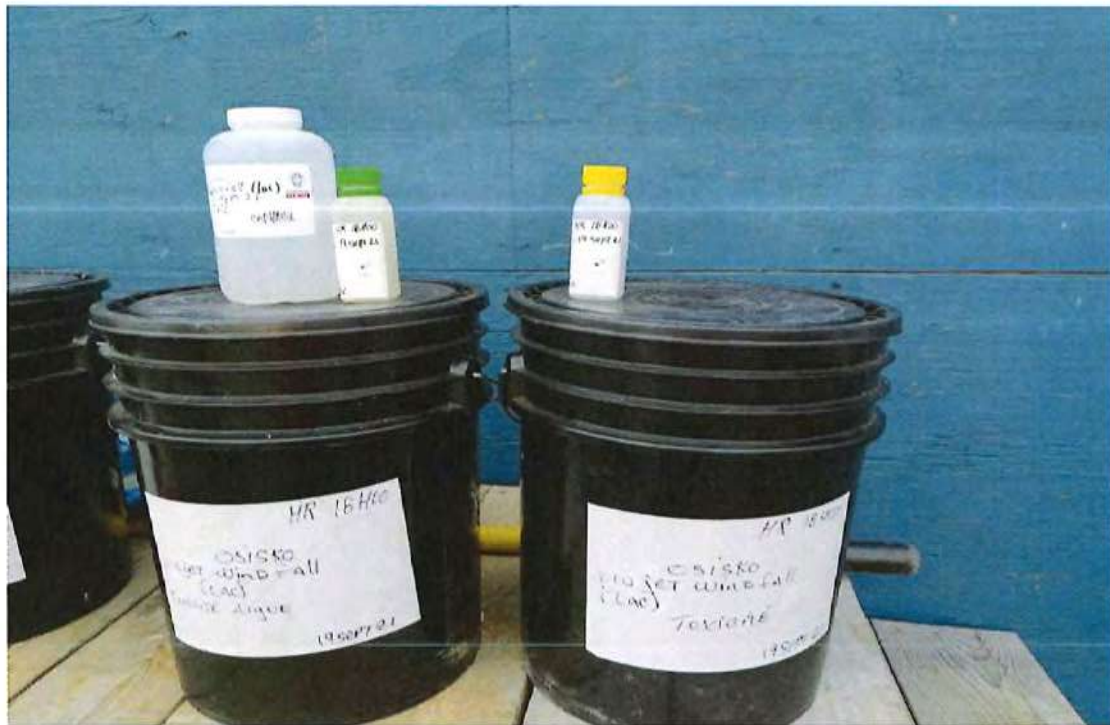
Échantillonnage toxicité

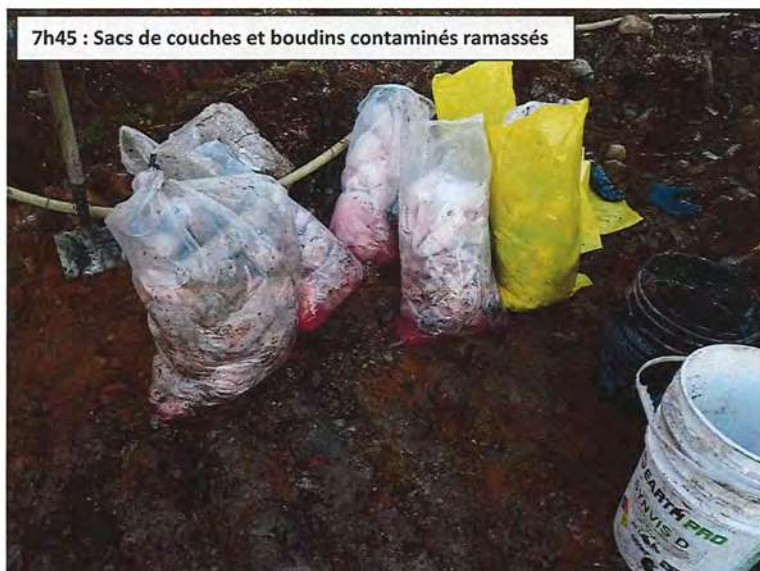
7h45 : Sacs de couches et boudins contaminés ramassés

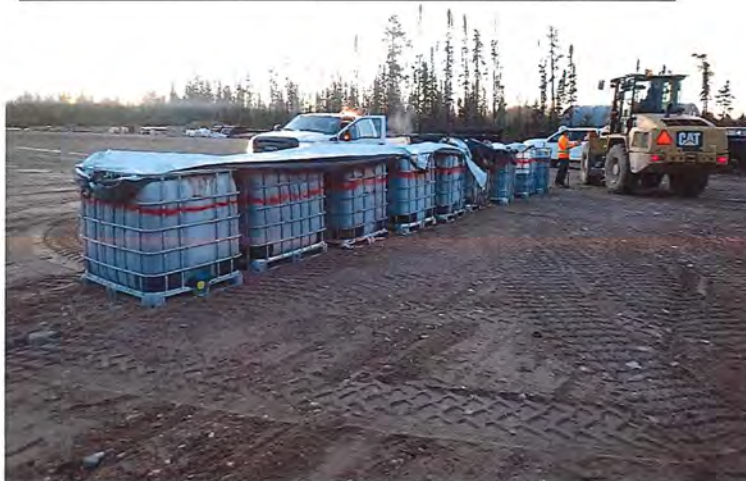
6 octobre : Sol contaminé prêt pour transfert dans le conteneur

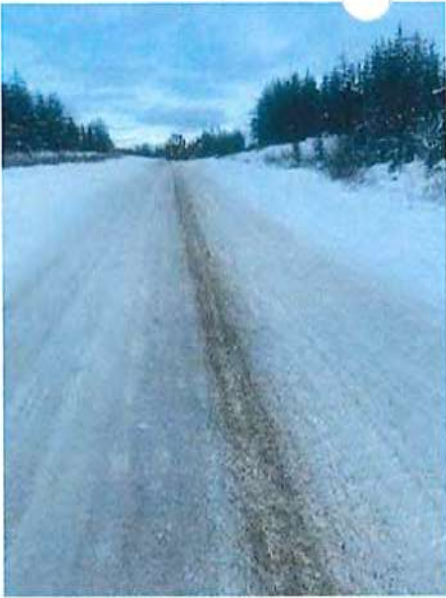
1.jpg

Bris d'un boyau sur la transmission de la niveleuse 13-0501 , environ 35 litres(1 chaudiere et 3/4 d'huile remis dans la niveleuse). Une trace de 200 pieds sur le chemin, 3 m3 de neige récupérer et entreposer dans le conteneur MDR pour envoi chez Amnor Industries

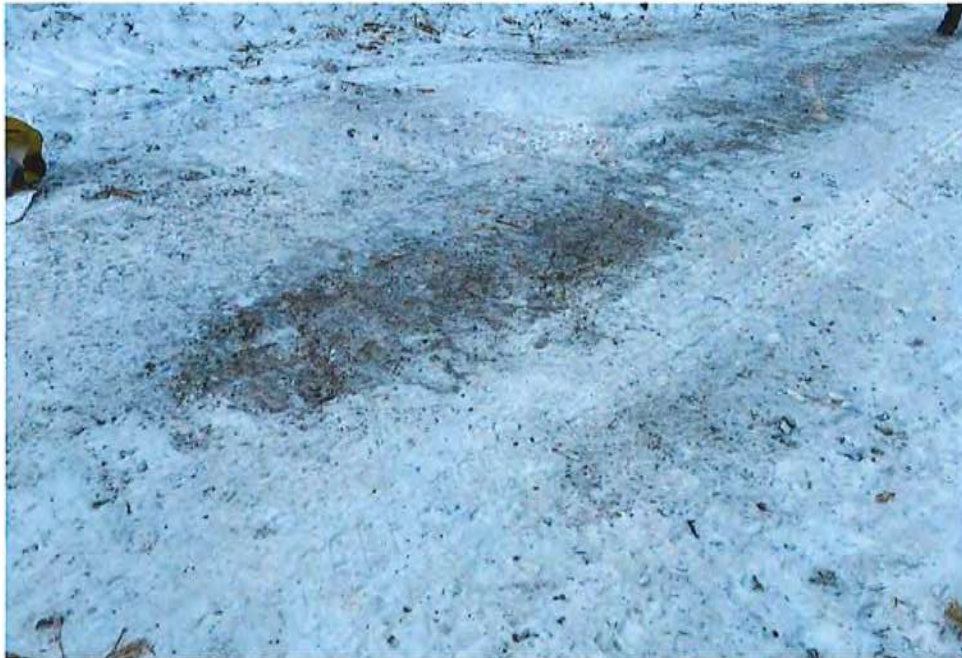
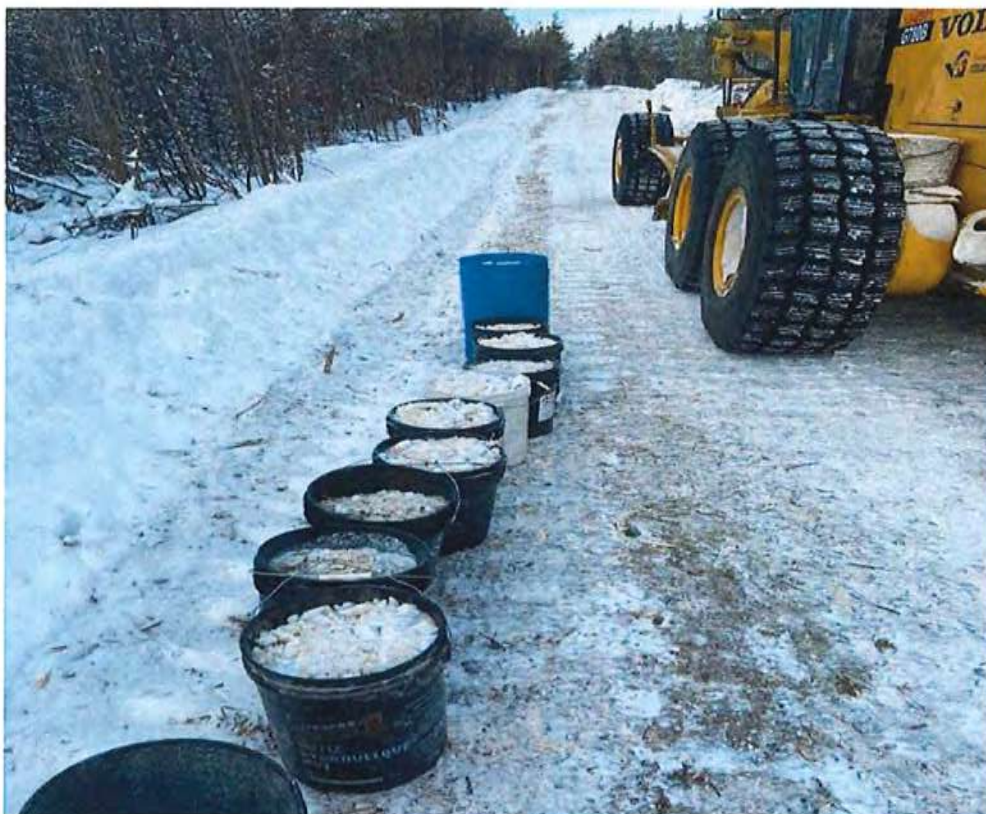
Nettoyage; excavation à la pelle mécanique et à la pelle manuelle

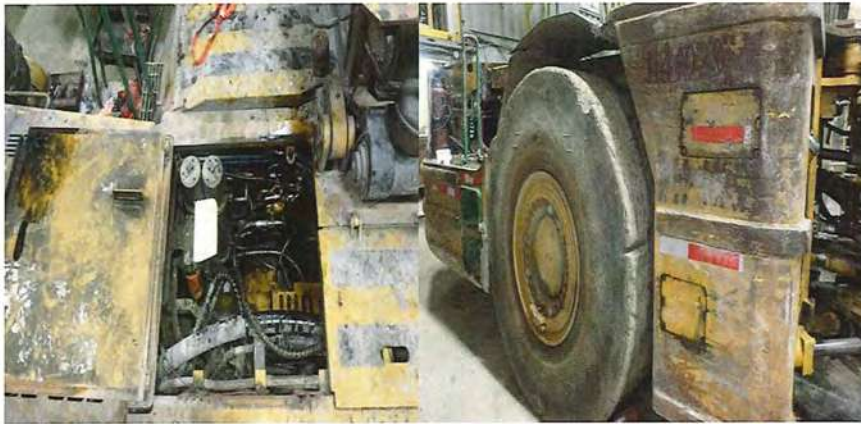
Causes suspectées : Bris du connecteur de pression hydraulique

Photos du connecteur de pression hydraulique et du CAT-R1700-G

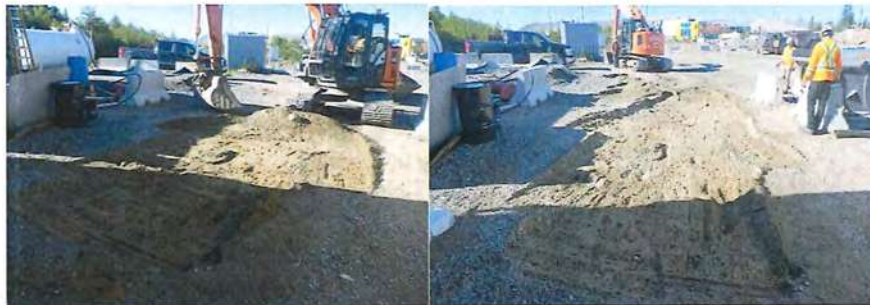
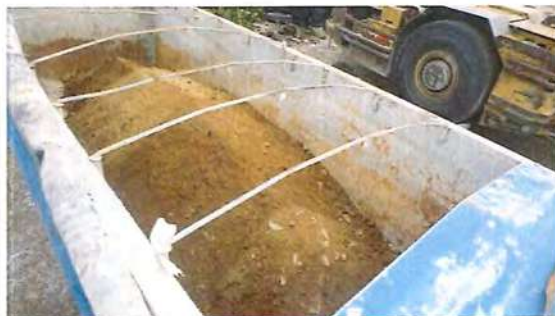
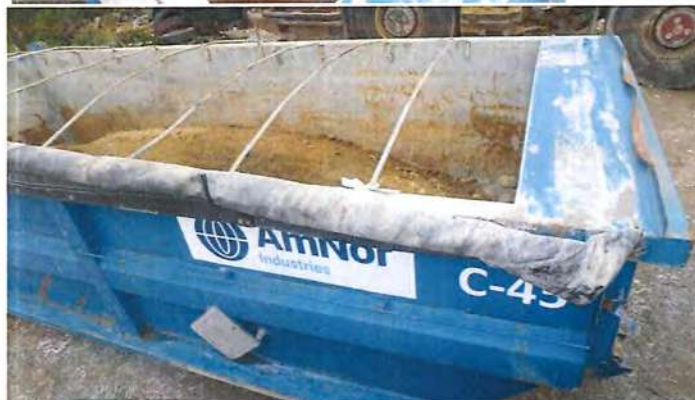
Photos du nettoyage

Mesures de contrôle et de confinement prises : Arrêt immédiat des essais sur le CAT-R1700-G; utilisation d'absorbants pour contenir la fuite. La fuite a été colmatée puis le CAT-R1700-G a été rentré à l'intérieur du garage.

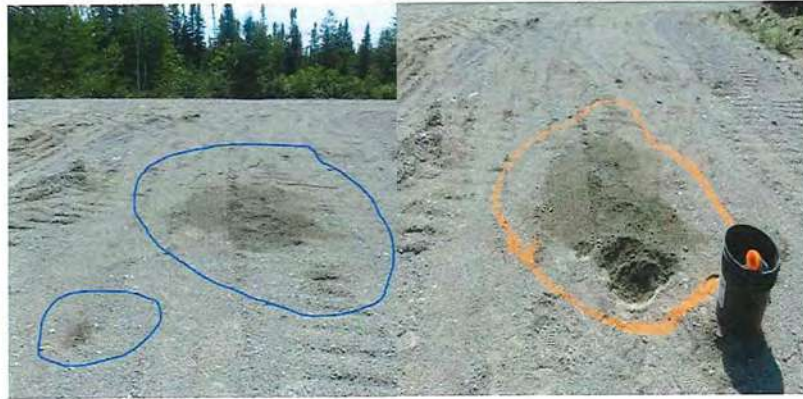
Traces de déversement

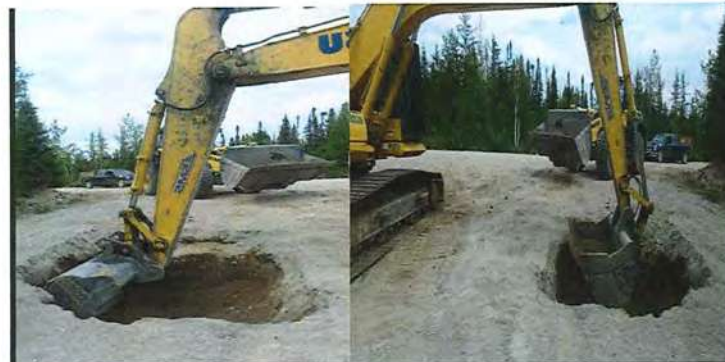
Excavations et sol contaminé

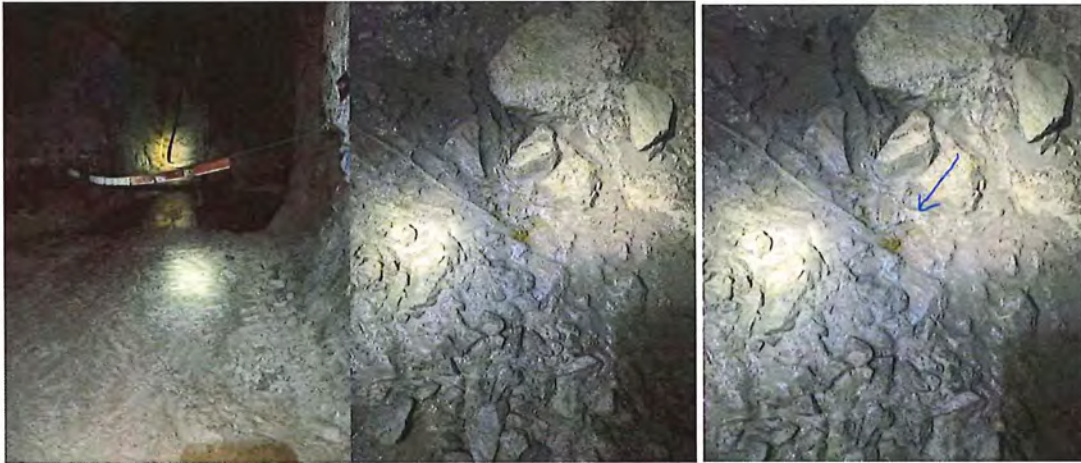
Photo 3 : Présence d'huiles vers puisard

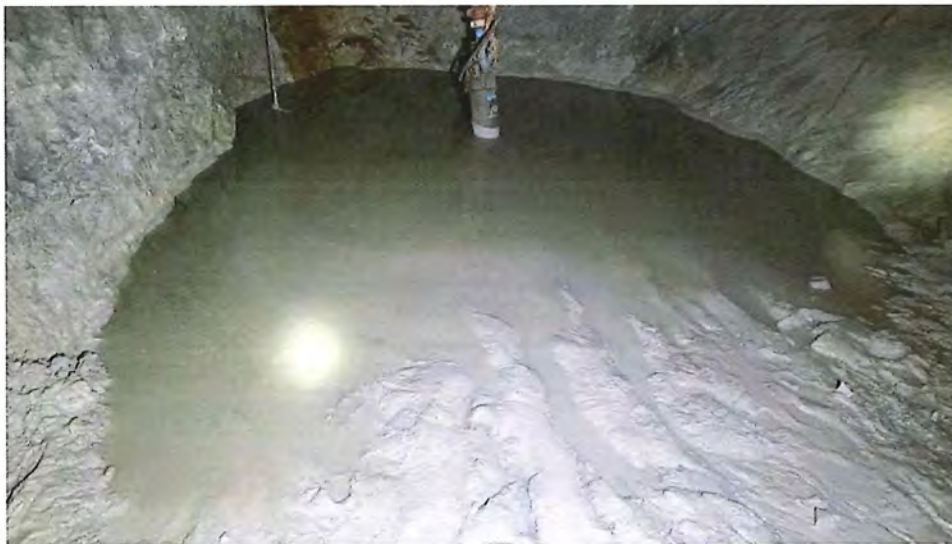
Il est à noter que la pompe du puisard proche du lieu de déversement qui envoie de l'eau en surface était restée en fonction après la fuite d'huile hydraulique. La pompe d'eau du puisard a été arrêtée 3 jours plus tard (3 septembre) lorsque lors d'une inspection, une équipe d'Osisko constate un écoulement d'huile hydraulique vers le contrebas du puisard. Après l'arrêt du pompage d'eau, des absorbants ont été mis dans le puisard et les lieux ont été nettoyés. Le tout a été disposé dans des contenants destinés à cet effet.

Photo 4 : Puisard

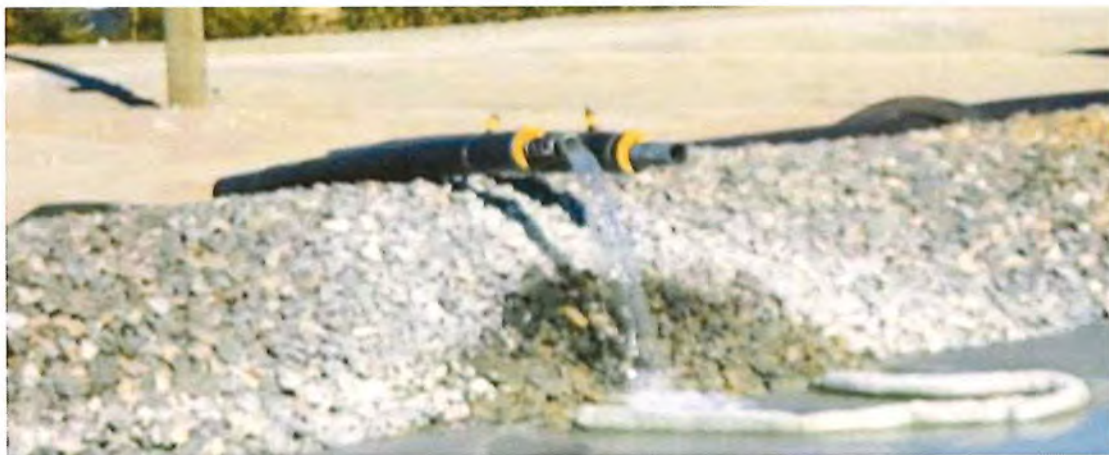
Photo 5 : Barrage absorbants d'huile

03-09-2022 : Barrages et absorbants dans le bassin de collecte d'eau en surface pour empêcher l'infiltration d'huile

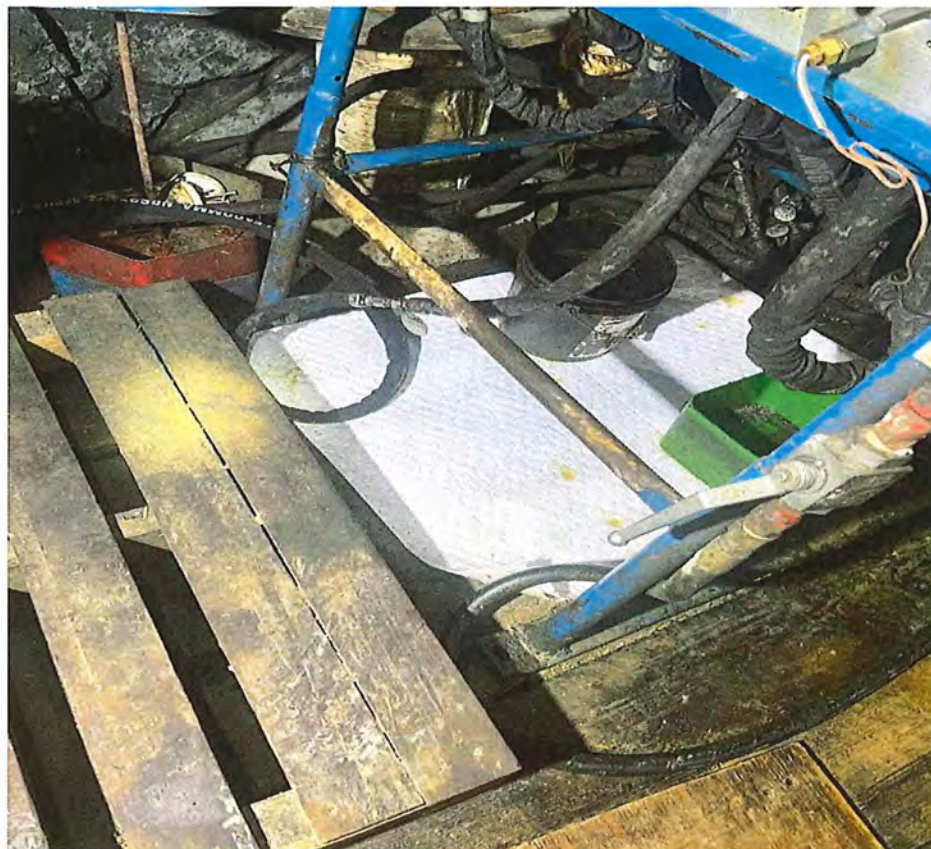
Photo 7 : après nettoyage

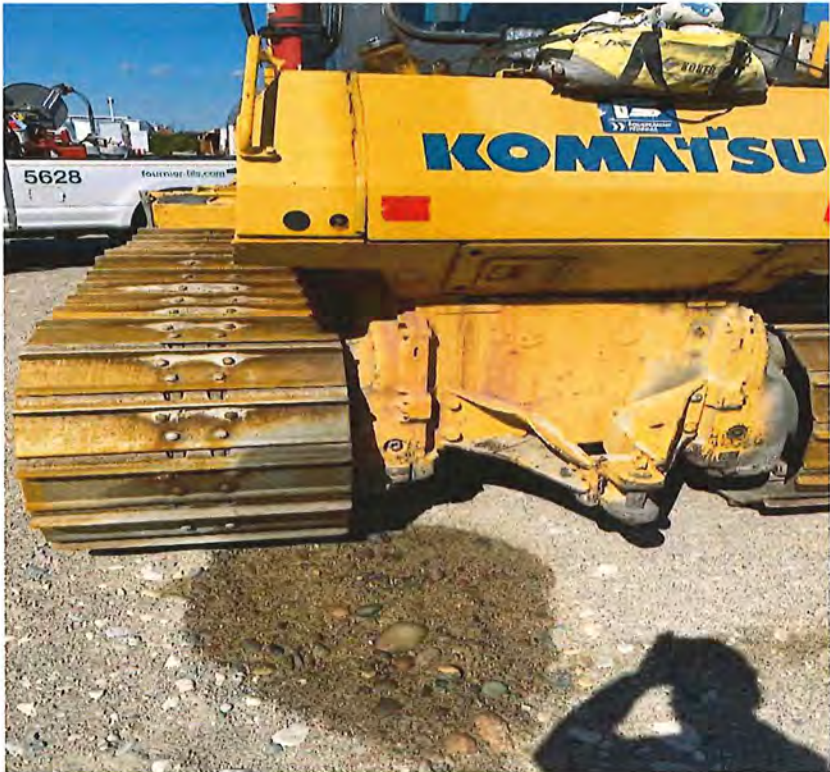
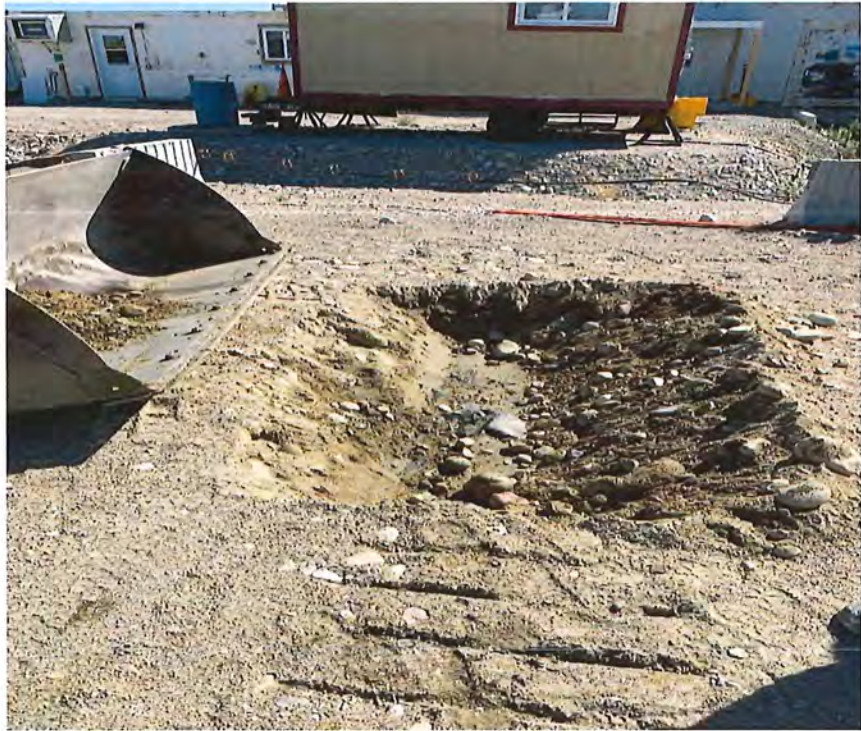
Tâche de déversement et excavation

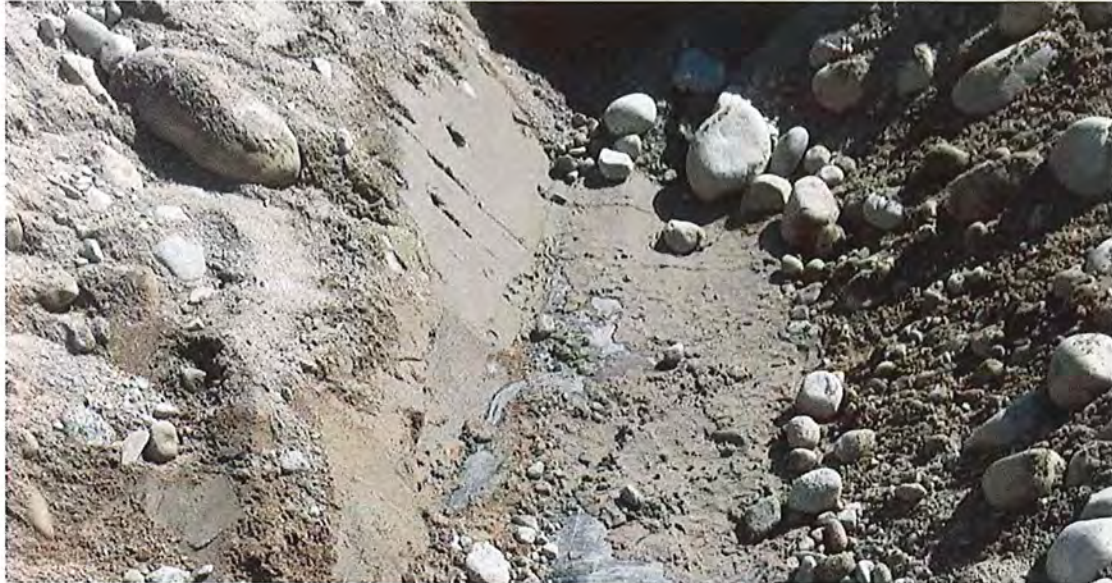
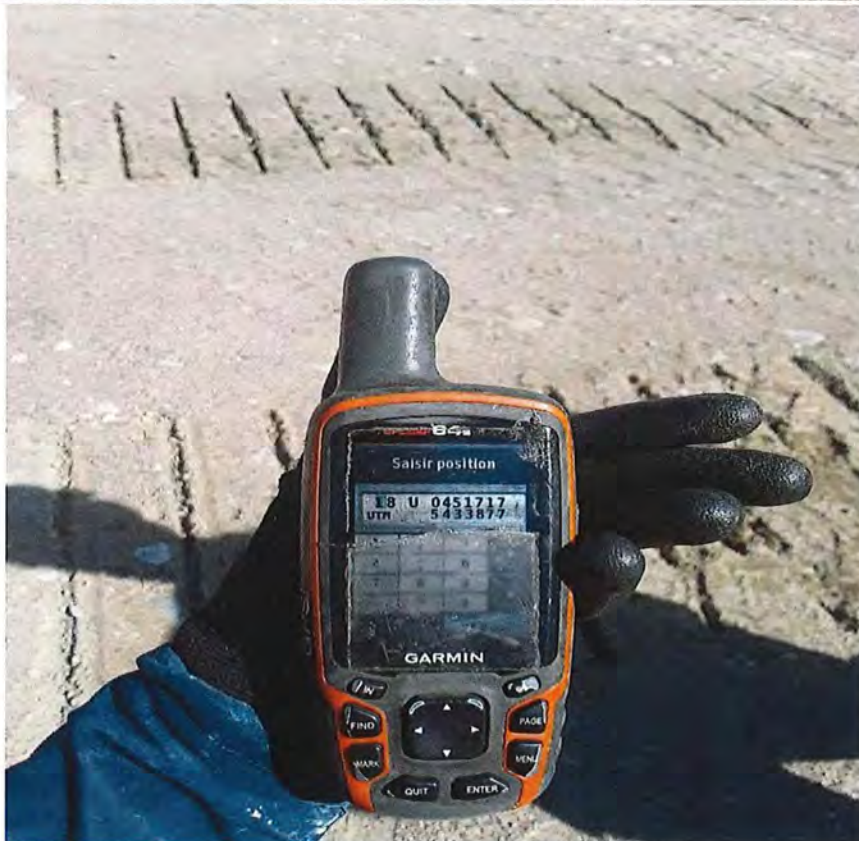
Membrane nettoyée, GPS et disposition

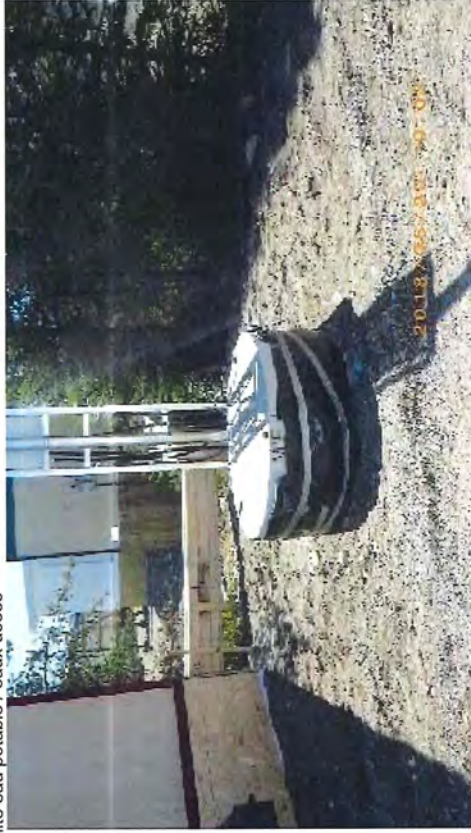
USER5405 (800x450).jpg

Photo 1 : Station de pompage SP-1.

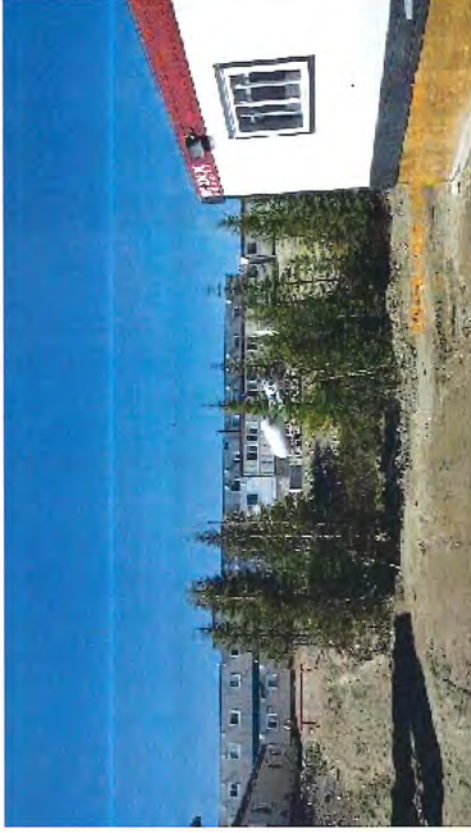
USER5406 (800x450).jpg

Photo 2 : Campement permanent.

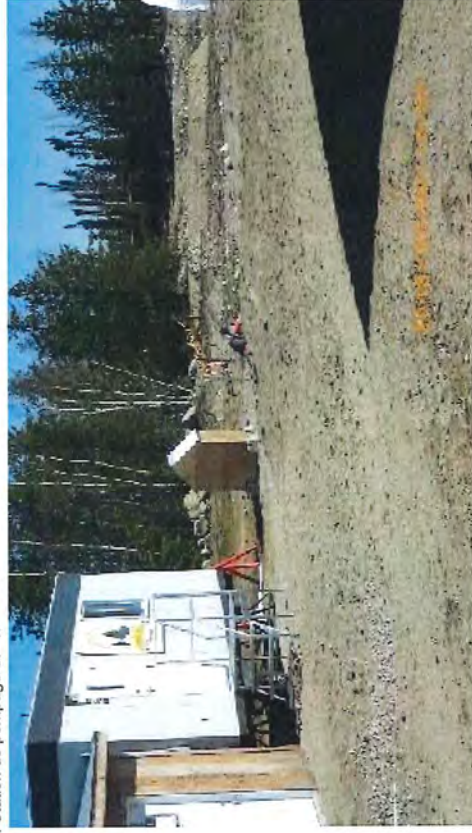
USER5407 (800x450).jpg

Photo 3 : Puits d'approvisionnement en eau P1.

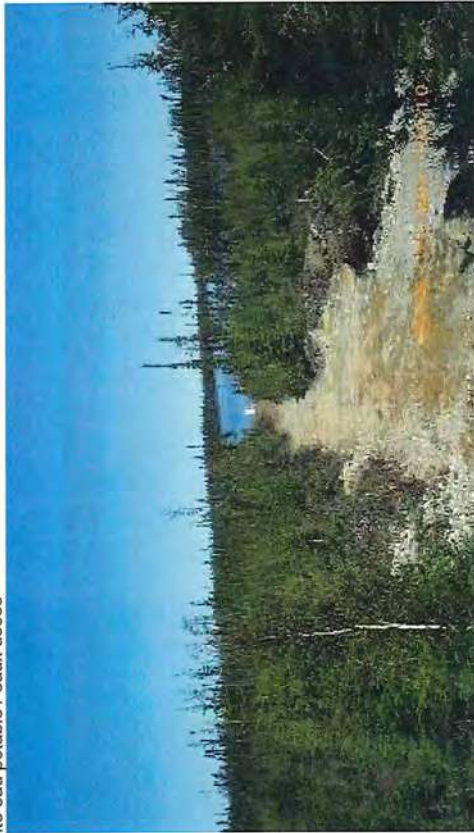
USER5409 (800x450).jpg

Photo 5 : Prise d'eau incendie au lac.

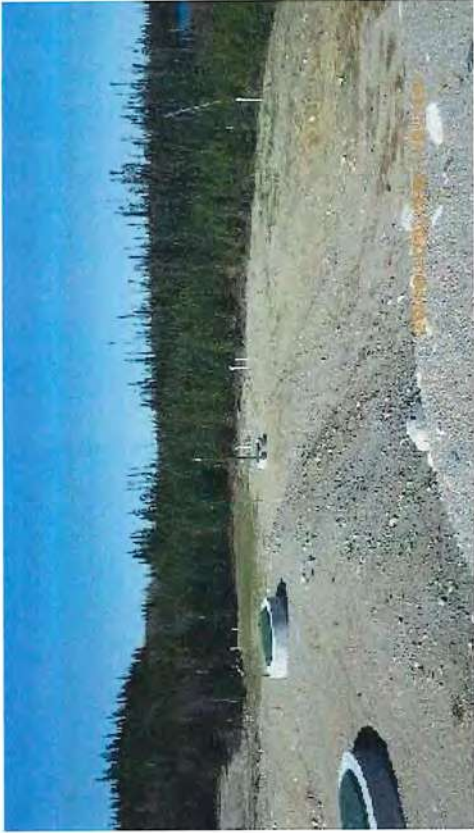
USER5410 (800x450).jpg

Photo 6 : Champs d'épuration utilisés en alternance.

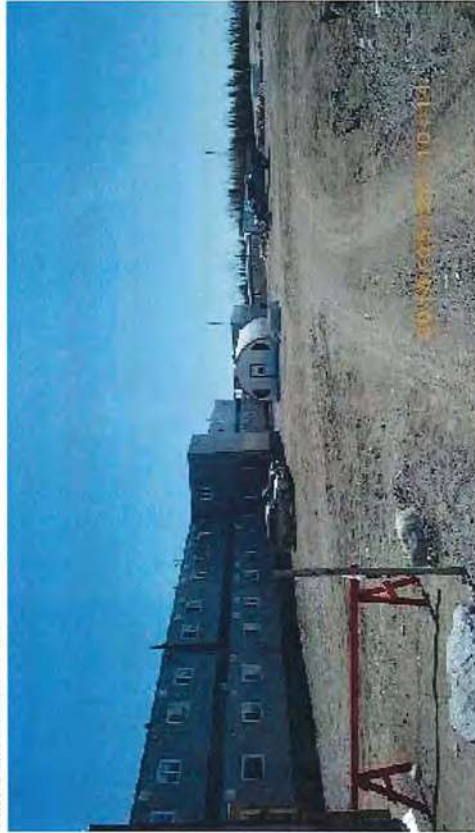
USER5411 (800x450).jpg

Photo 7 : Espace disponible pour roulottes supplémentaires.

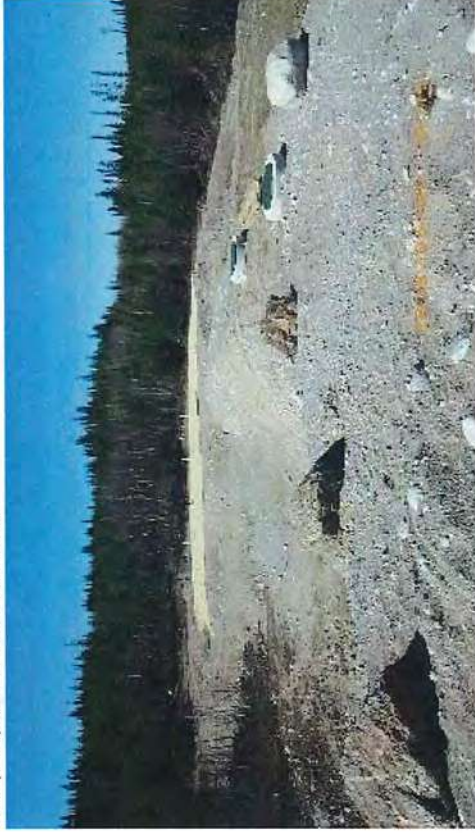
USER5412 (800x450).jpg

Photo 8 : Champ d'épuration existant refait à neuf.

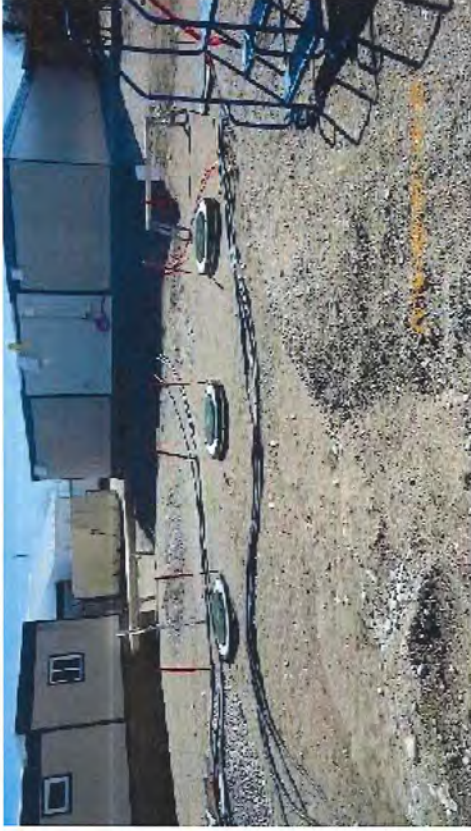
USER5414 (800x450).jpg

Photo 10 : Trappes à graisse de la cuisine.

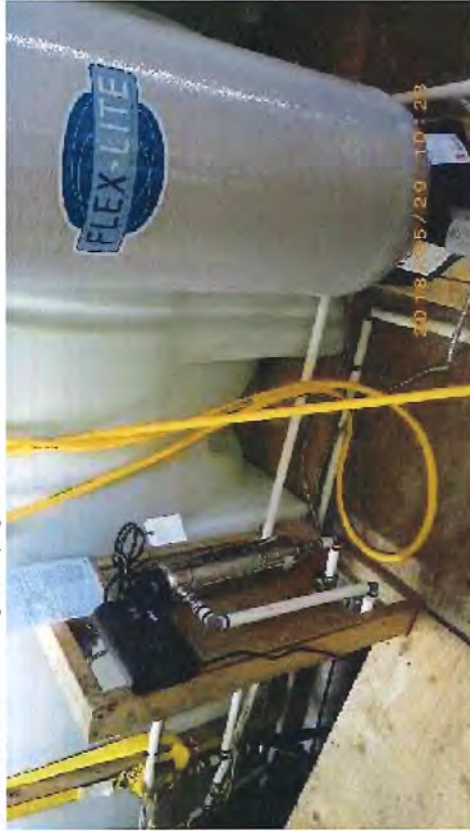
USER5415 (800x450).jpg

Photo 11 : Traitement UV pour l'eau de la cuisine.

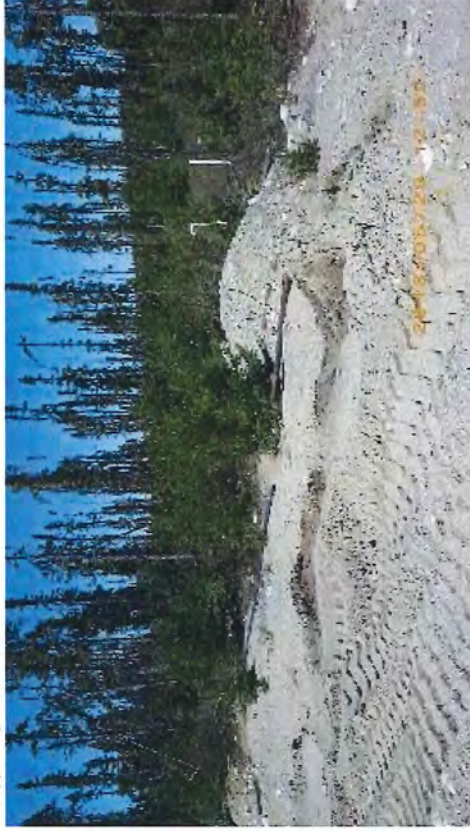
USER5442 (800x450).jpg

Photo 12 : Puits de l'ancien campement inutilisé.
