OBJET : Demande de décret de soustraction (article 31.7.1, Chapitre Q-2)
Projet de stabilisation de falaise – Secteur de Cap-aux-Meules – Municipalité
des Îles-de-la-Madeleine

Demande de décret de soustraction

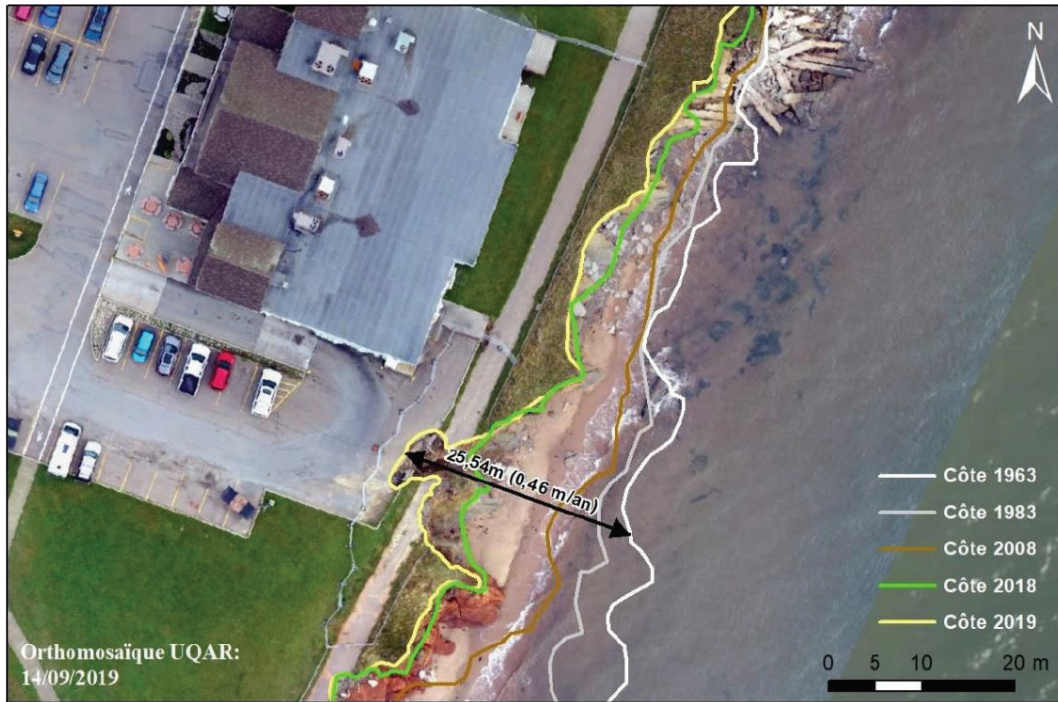
Évolution côtière entre 1963 et 2019 à l'arrière du commerce à l'étude

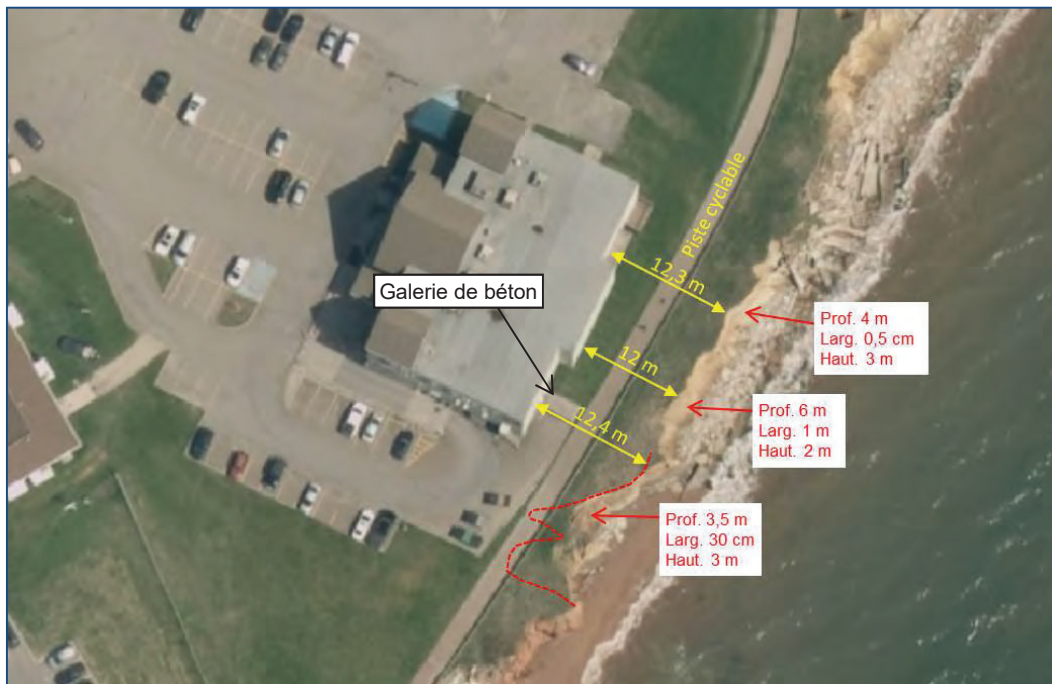
Les grottes ont été inspectées individuellement et mesurées afin de vérifier leur extension spatiale. Les grottes mesurées au droit du bâtiment atteignent une profondeur qui varie de quelques dizaines de centimètres, à près de 6 m de profondeur. Les grottes les plus profondes, ainsi que leurs dimensions approximatives, sont indiquées sur la photo 5 et sur la figure 2. La distance entre le bâtiment no 380 et la falaise a également été mesurée à divers endroits afin de comparer cette mesure à la profondeur des grottes. Le bâtiment se trouve à environ une douzaine de mètres de la falaise alors que la galerie de béton se trouve à environ 9 m.

Figure 2. Localisation et dimensions approximatives des grottes les plus profondes. La distance entre le bâtiment et le sommet de la falaise est également indiquée sur la figure.

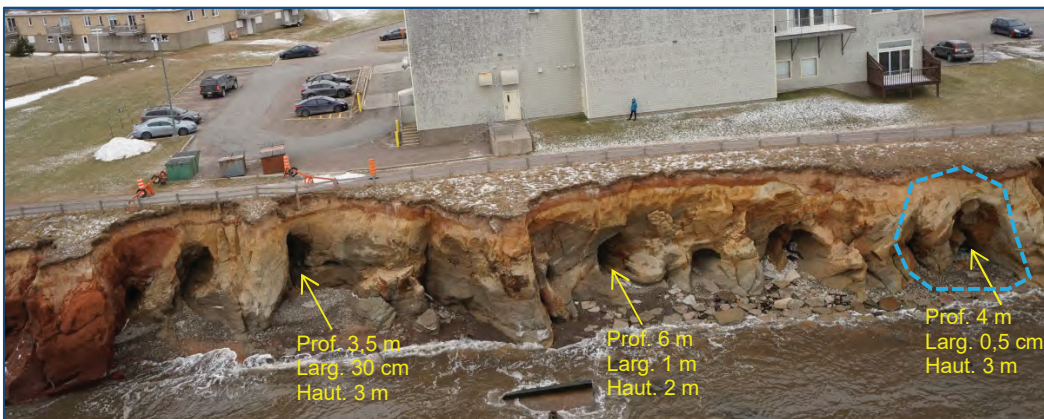
grotte la plus à droite sur la photo 5, qui n'était à peu près pas visible en 2017, est bien évidente en 2018. Entre la photo de 2018 et la visite de la DGG, la grotte identifiée s'est effondrée, comme le montre la photo 6 prise de la plage.

Concernant la piste cyclable, elle a été touchée par les récents effondrements de terrain, mais elle est également menacée de façon imminente par l'agrandissement de ces derniers. De plus, d'autres effondrements pourraient emporter la piste cyclable à court ou moyen terme au droit des grottes identifiées à la photo 5.

Photo 5. Photo de la côte à l'hiver 2018. Les dimensions des grottes identifiées ont été mesurées lors de la visite du 2 juillet 2019.

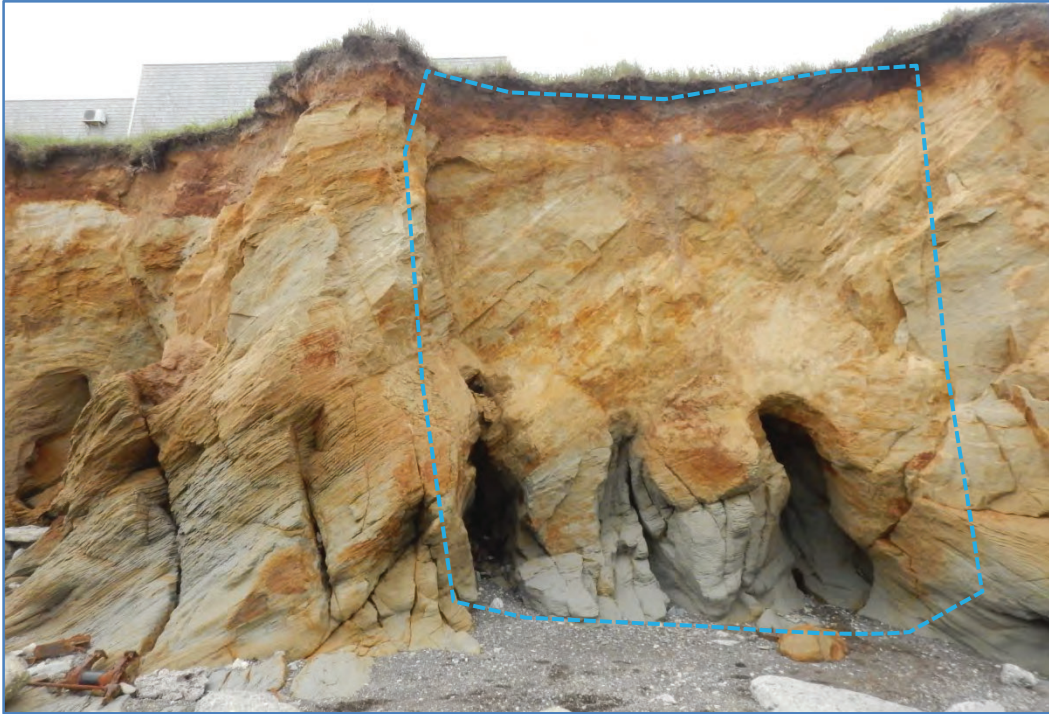
Photo 6. Vue en 2019 du secteur en bleu des photos 4 et 5.

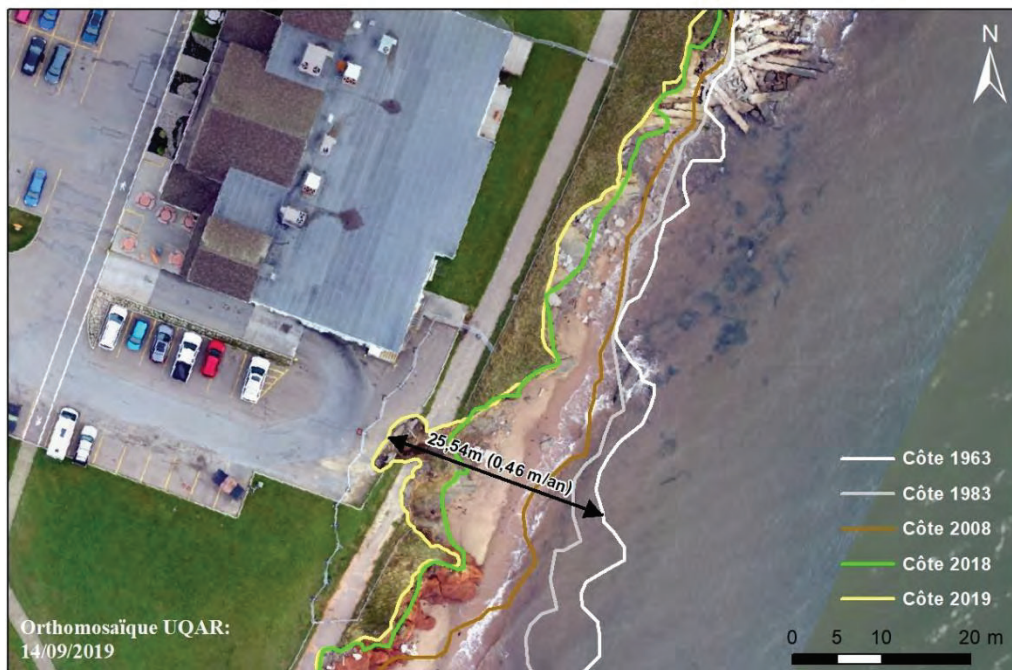
- Plus spécifiquement, derrière le cinéma, des relevés aéroportés ont été réalisés suite au passage de la tempête Dorian. Ces derniers permettent d'établir que le recul historique derrière le cinéma atteint 25,54 mètres entre 1963 et 2019, soit un recul moyen de l'ordre de 0,46 m/an (figure 4).

Figure 4. Évolution côtière entre 1963 et 2019 à l'arrière du commerce à l'étude

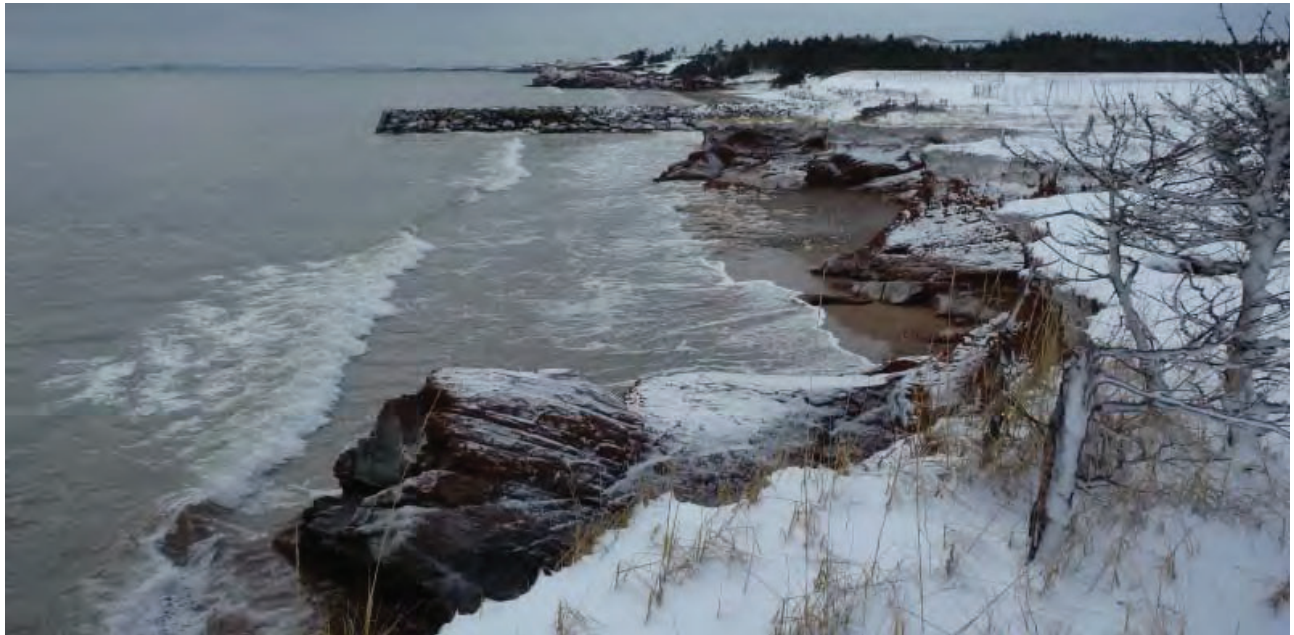
Figure 2.1 Secteur des étangs aérés vu en regardant vers le sud

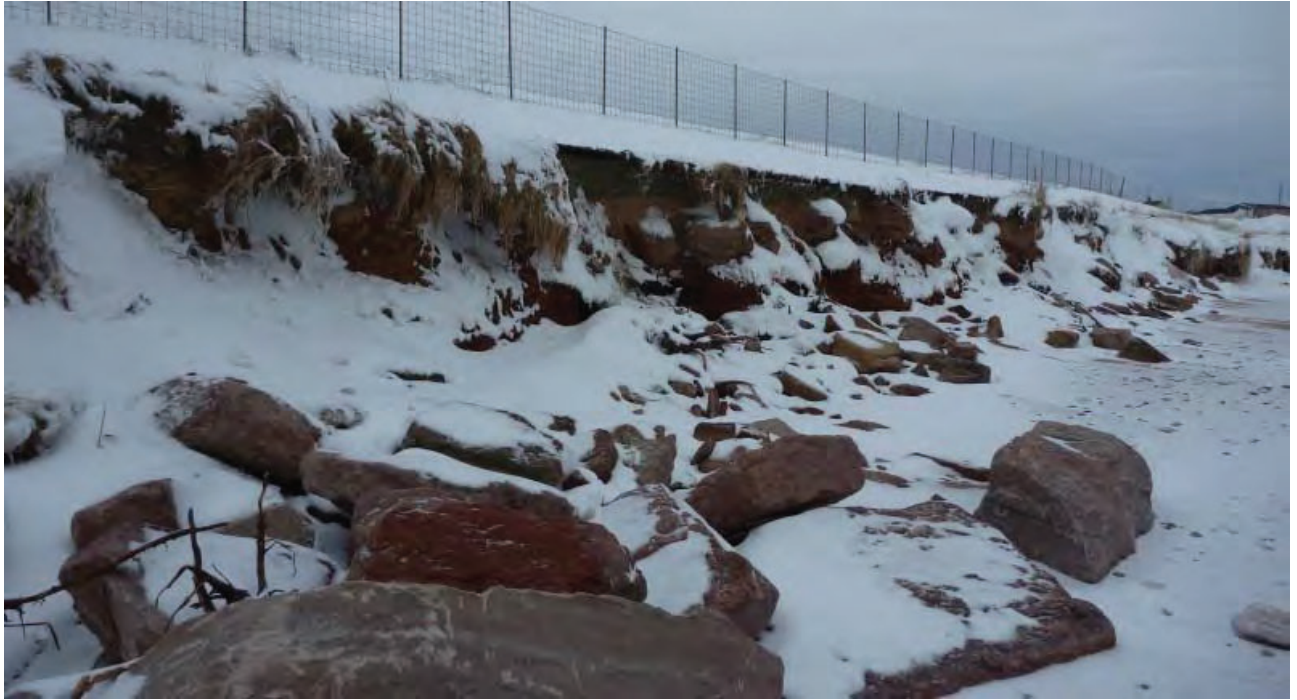
Du côté sud de l'exutoire, de l'enrochement a été récemment placé pour tenter de protéger la promenade, mais cette protection est largement sous-dimensionnée et n'arrêtera pas vraiment la destruction de la promenade par les vagues de tempête. Les matériaux en érosion le long de la promenade sont des sables et graviers avec quelques pierres rondes.

Figure 2.4 Secteur des étangs aérés – Érosion le long de la promenade

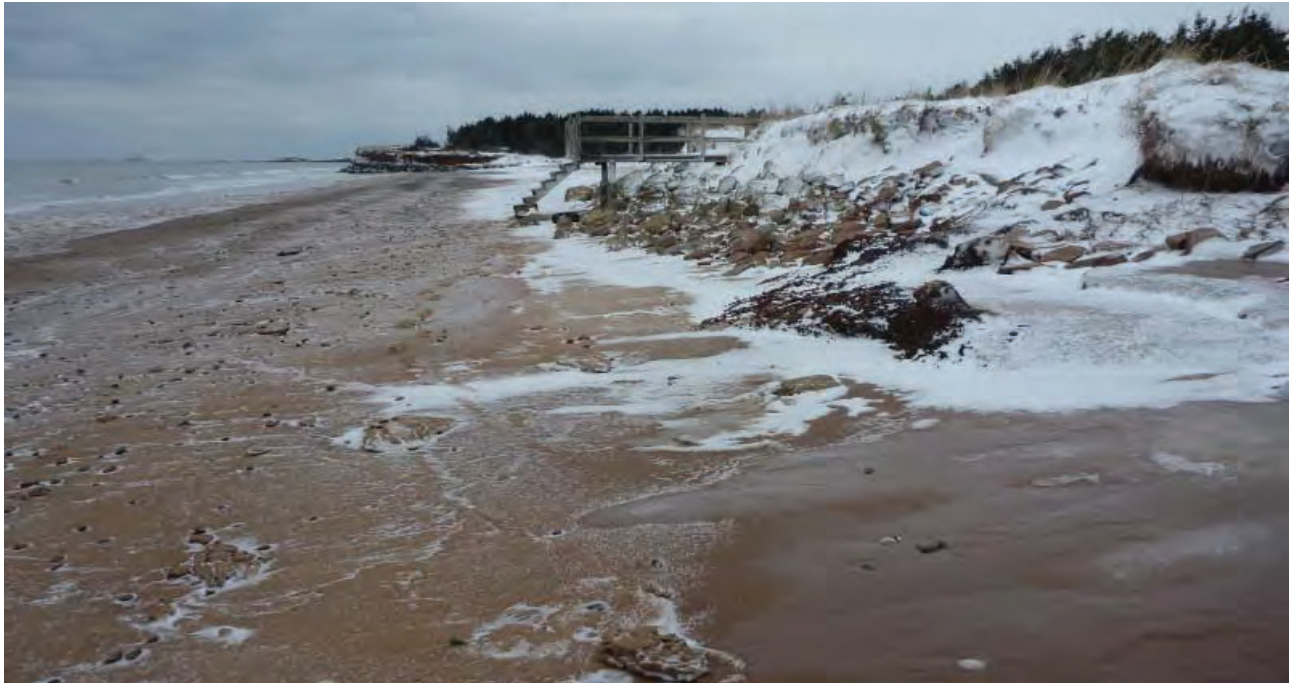
Figure 2.10 Secteur du Gros-Cap – Plage de la garderie avec sa protection partielle

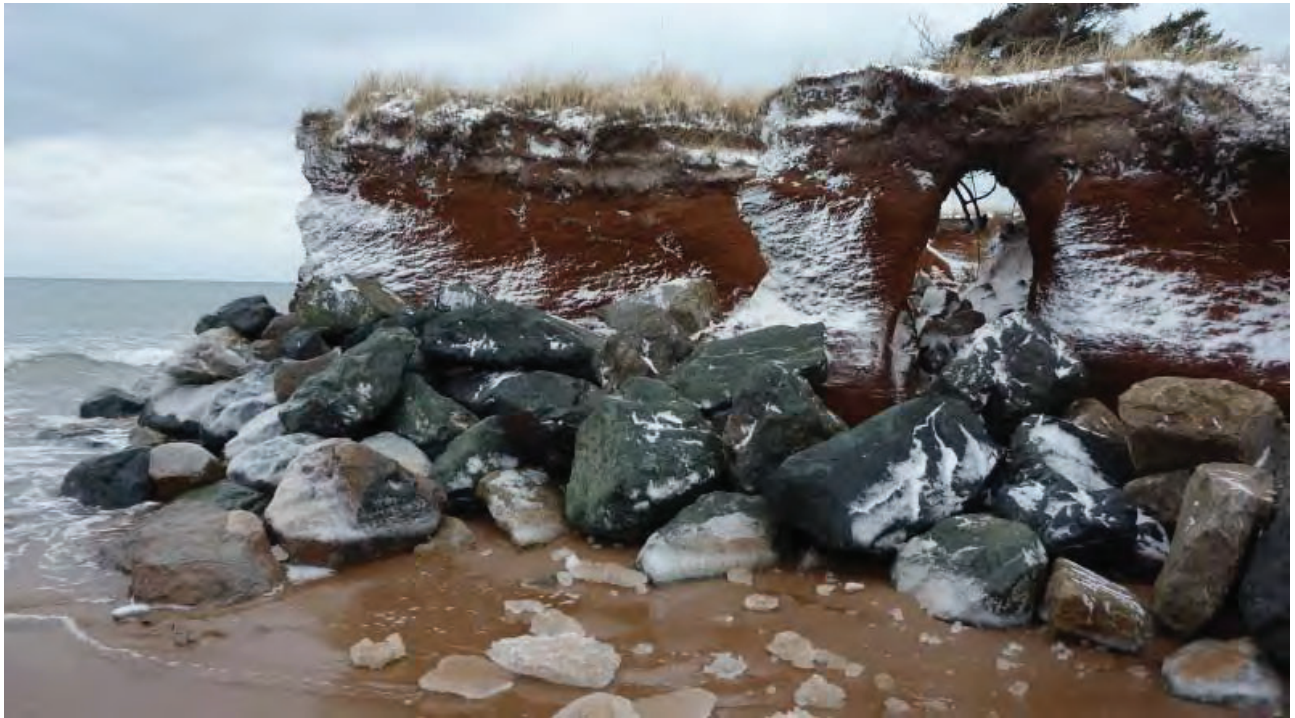
Figure 2.12 Secteur du Gros-Cap – Protection récente d'une falaise en érosion

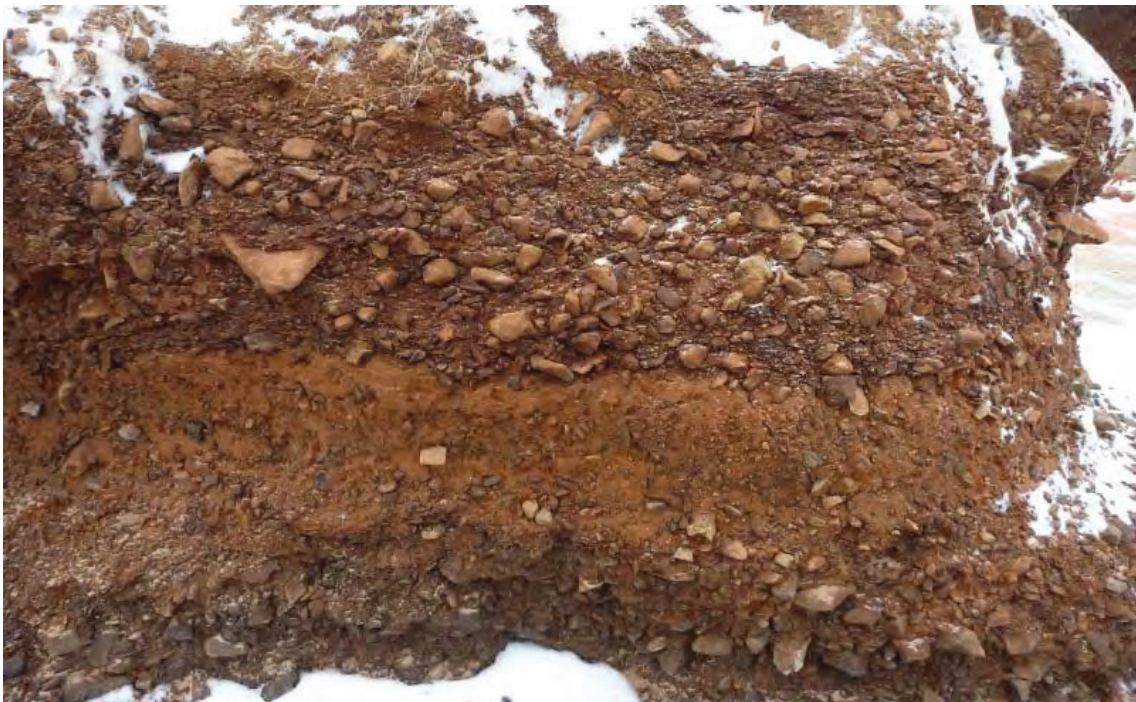
Figure 2.13 Secteur du Gros-Cap – Falaise en sable et gravier induré

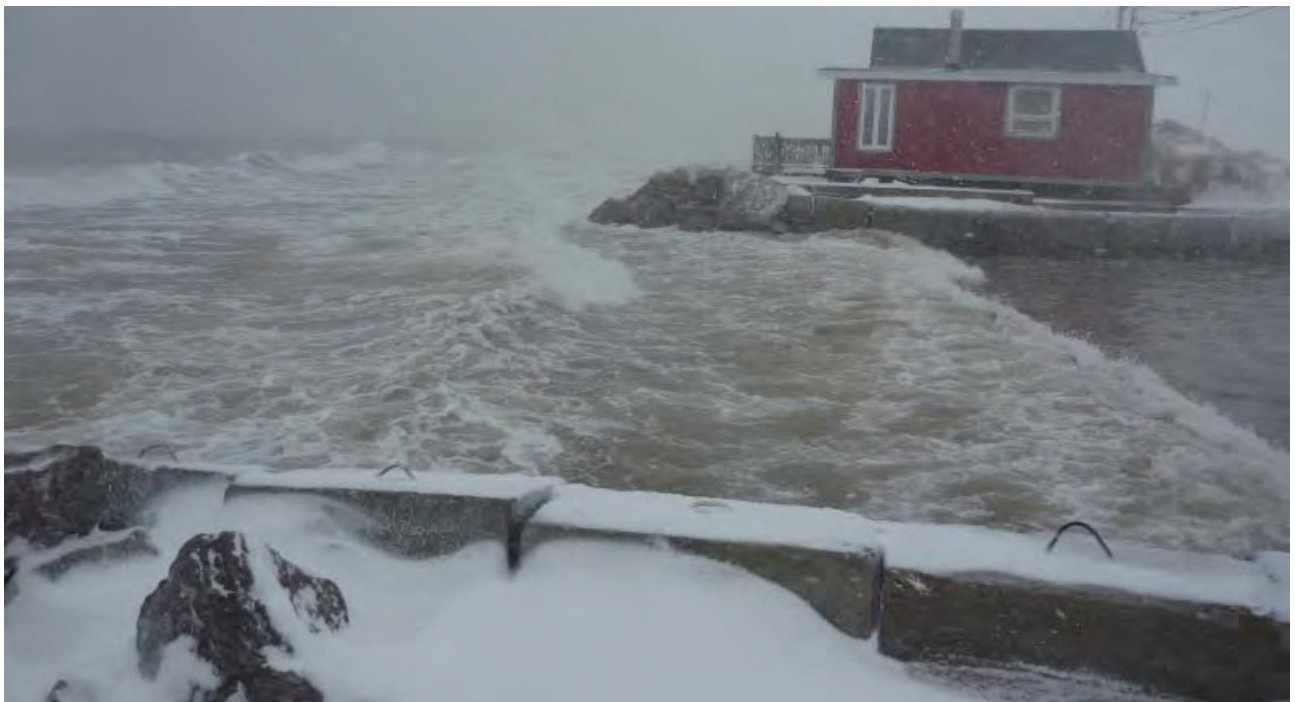
Plusieurs chalets sont actuellement tellement avancés dans la baie que l'eau passe sous le chalet ou contourne les enrochements de fortune qui ont été installés pour tenter de protéger le chalet. La visite s'est effectuée en plusieurs temps, dont une visite pendant la marée haute du 27 janvier en fin d'après-midi avec des vents soutenus du secteur est et quelques bonnes vagues qui franchissaient sans difficulté les enrochements présents.

Figure 2.18 Chalets du secteur du chemin des Chalets– Tempête du 27 janvier 2011

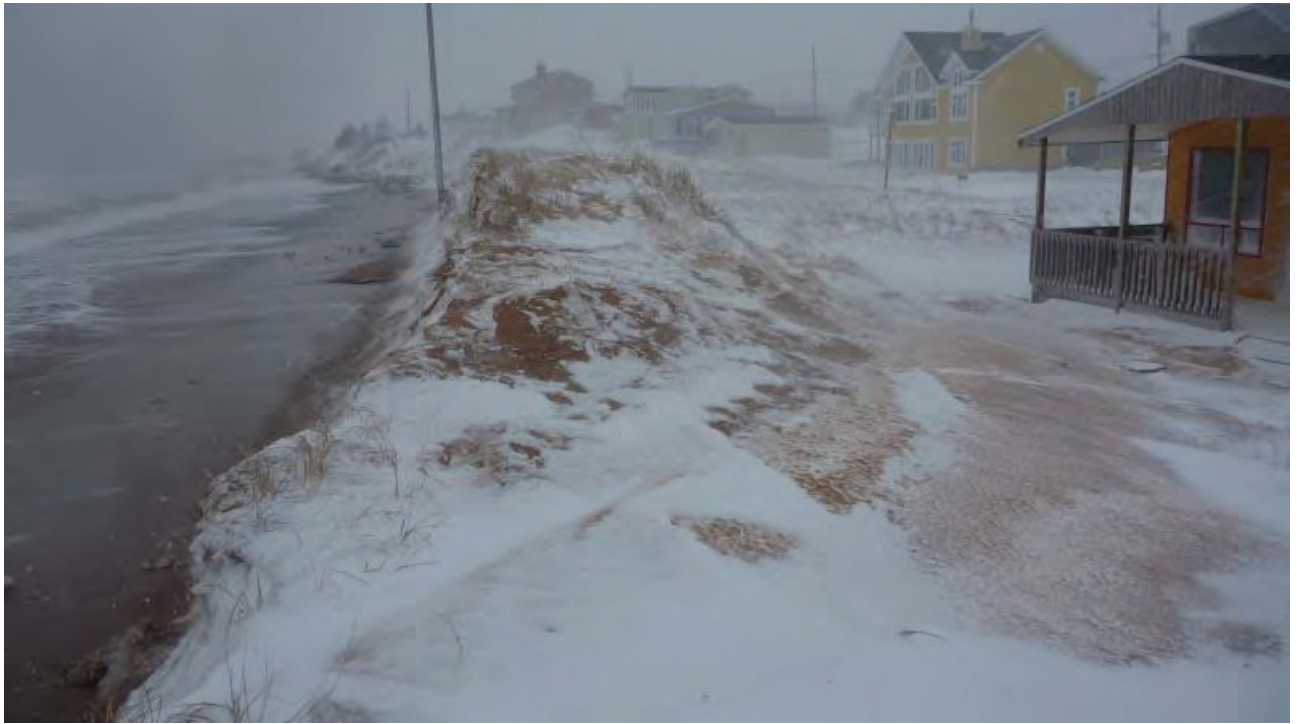
Figure 2.21 Secteur du chemin des Chalets– Érosion de la dune littorale à l'ouest de la plage

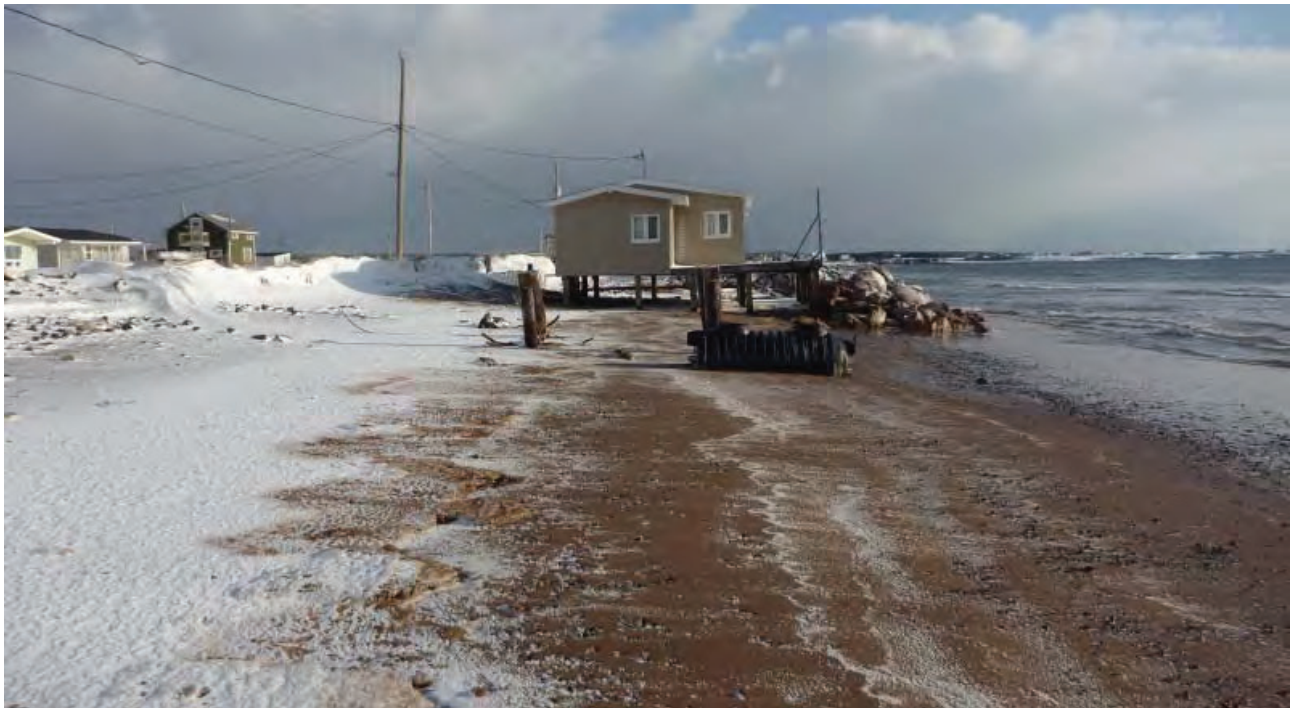
Figure 2.22 Secteur du chemin des Chalets– Recul du rivage

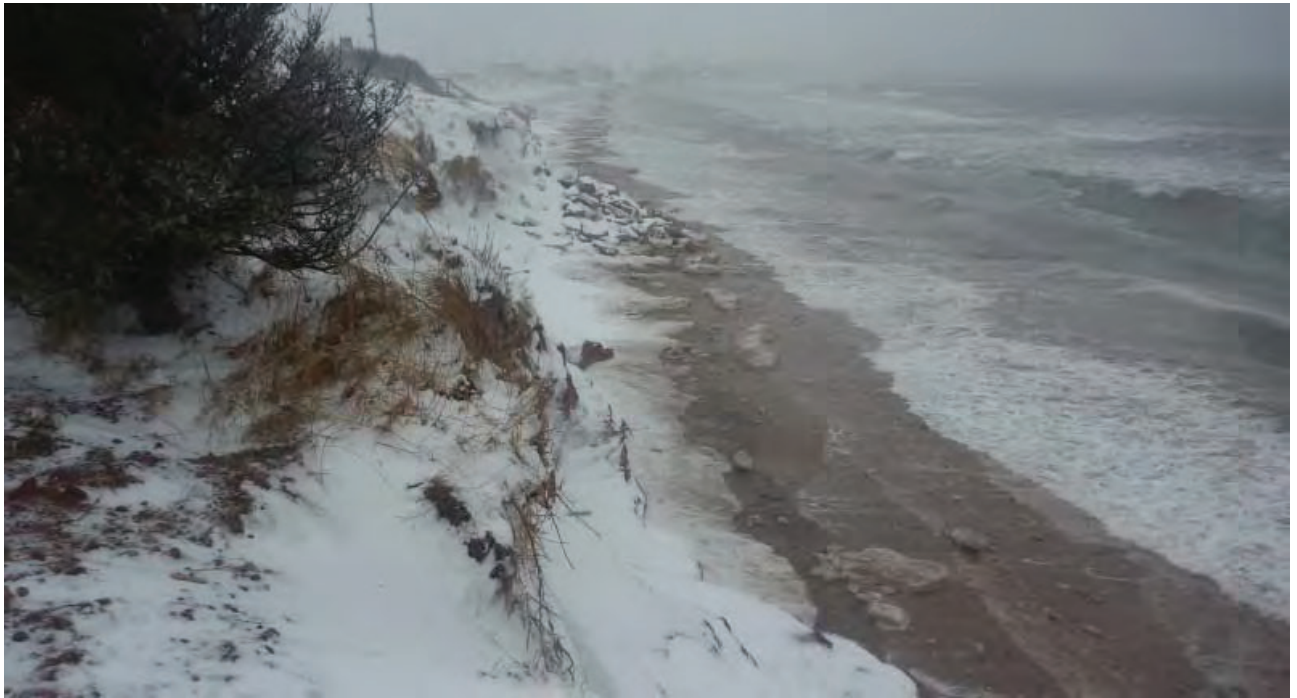
Figure 2.27 Pointe de la Martinique – Protection ponctuelle du bas de la falaise

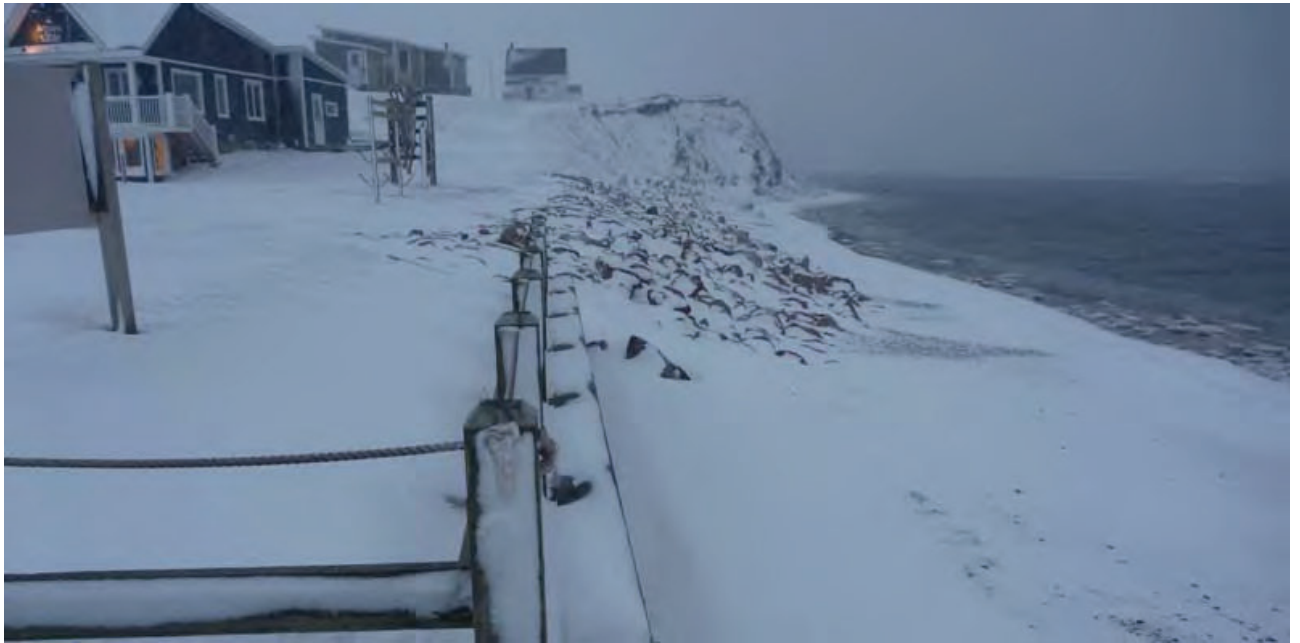
Figure 2.33 Extrémité occidentale de la plage de La Grave – Enrochement et mur

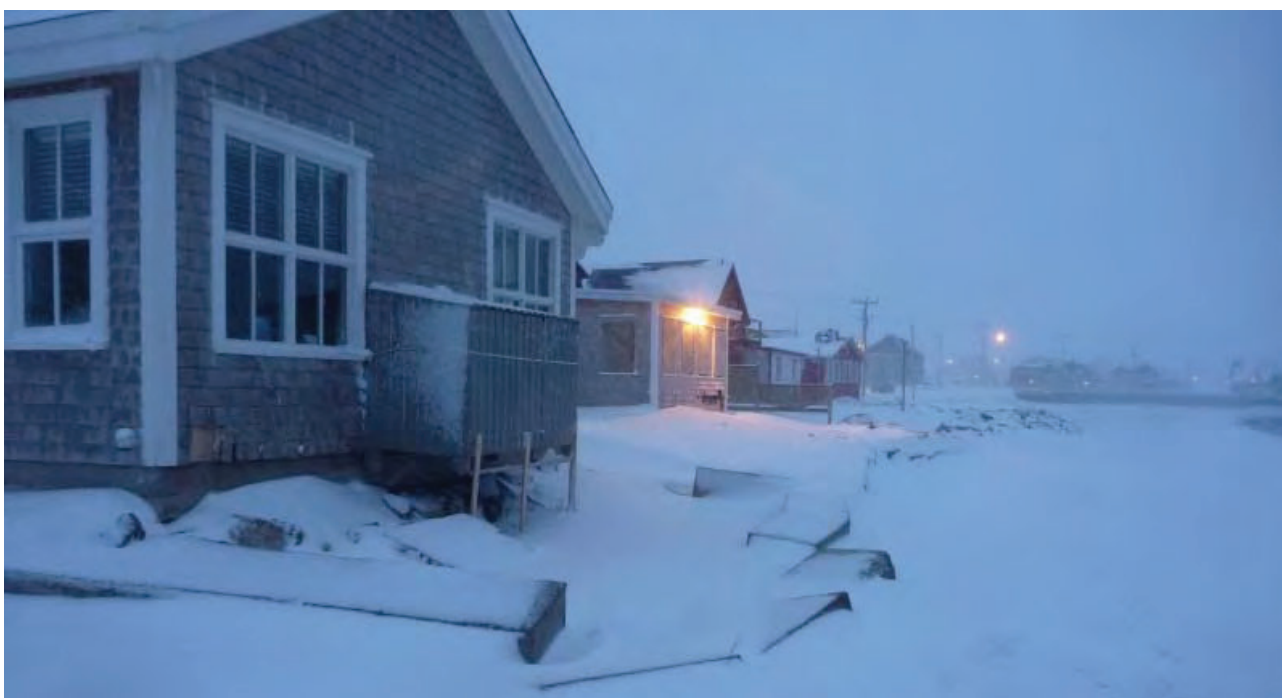
Figure 2.35 Début de la protection placée par les propriétaires des maisons

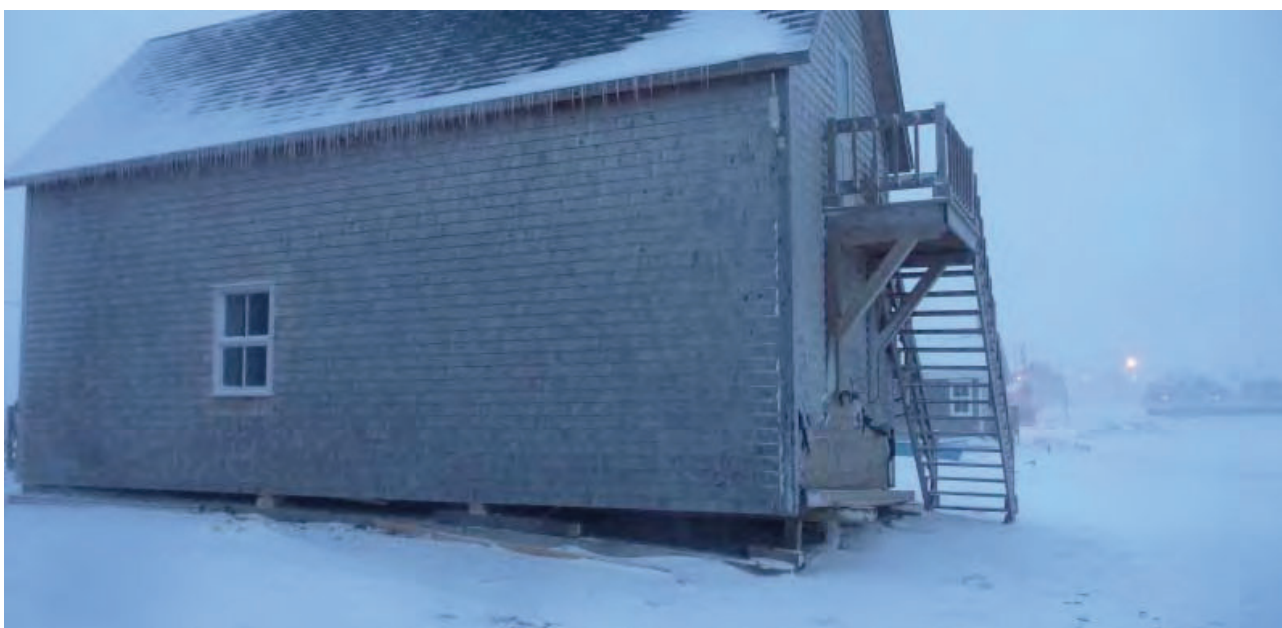
Le secteur historique de La Grave est essentiellement une plage entre deux secteurs de caps en érosion. L'extrémité ouest de la plage est protégée de façon artificielle par un enrochement puis par un mur. Le centre de la plage semble encore relativement stable, l'absence de bâtiments pouvant expliquer cette stabilité relative. Le secteur oriental de la plage a été érodé au point que des bâtiments se retrouvent dans l'eau lors des événements de très hauts niveaux d'eau. Certains propriétaires ont tenté de protéger leur propriété à l'aide d'enrochement et/ou de blocs de béton. Certains solages ont été complètement dégarnis du remplissage qui les protégeait et au moins une fondation s'est affaissée, nécessitant une intervention de redressement et de soutien du bâtiment affecté.

Figure 2.36 Fondation de bâtiment affaissée, suite à l'érosion de la plage

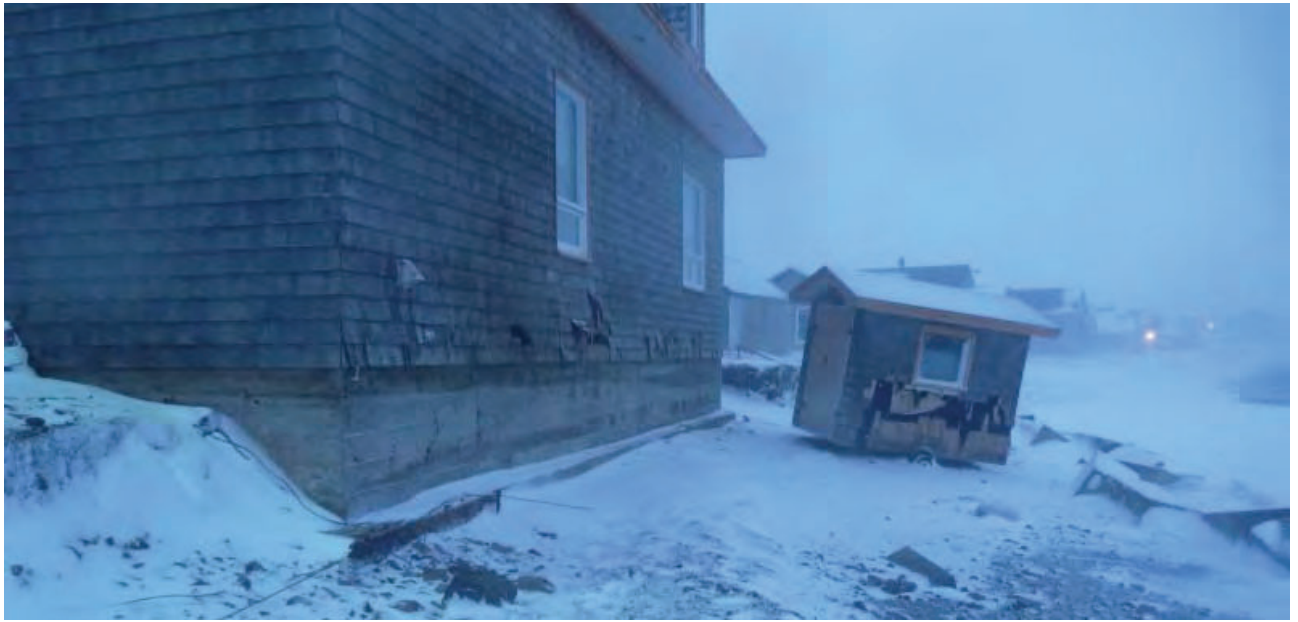
Figure 2.37 Fondation de maison exposée par l'érosion de la plage

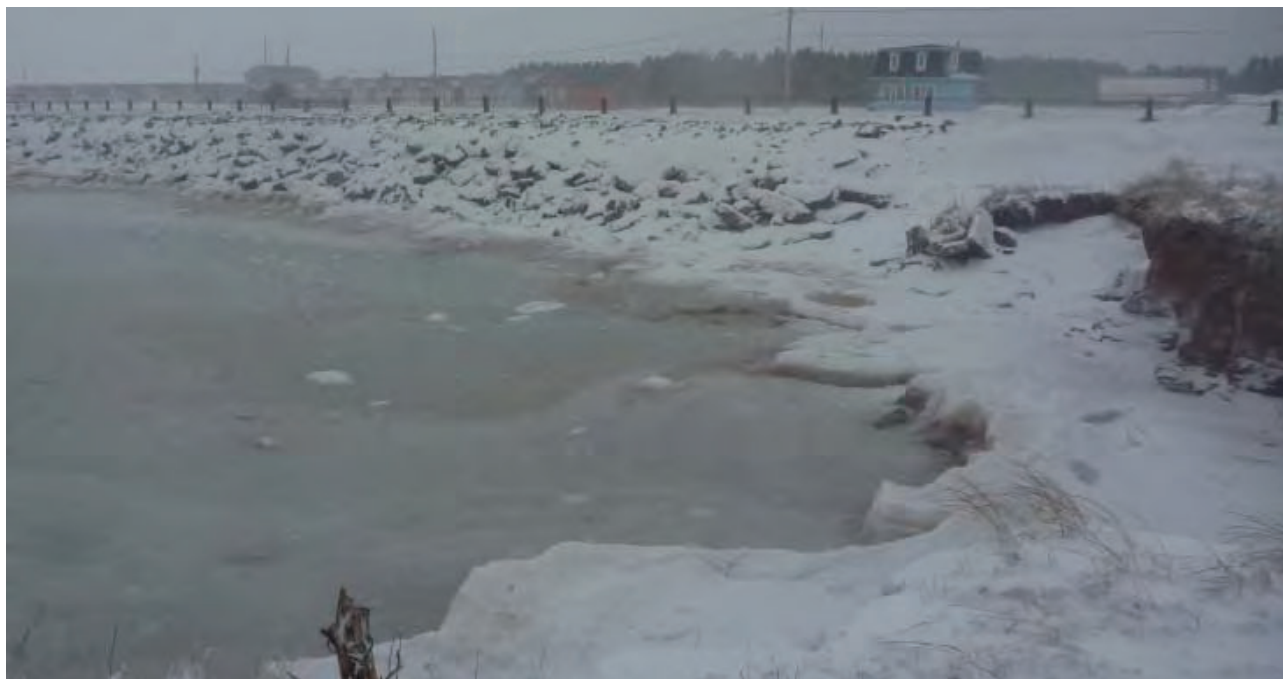
Le secteur de la route 199 au niveau de la Martinique a progressivement été complètement enroché. Cet enrochement n'empêche pas la route de se faire inonder de façon régulière lors des tempêtes de nord-est. Le fait que de plus en plus d'ouvrages de protection de berge aient été installés autour de la Pointe de la Martinique n'est peut-être pas sans rapport avec le déficit en sédiments que l'on constate au niveau de la route 199, mais il est peu probable que cet élément explique à lui seul l'érosion du secteur au sud de la Pointe de la Martinique.

Figure 2.43 Fin du secteur de la Pointe de la Martinique et début des enrochements le long de la 199

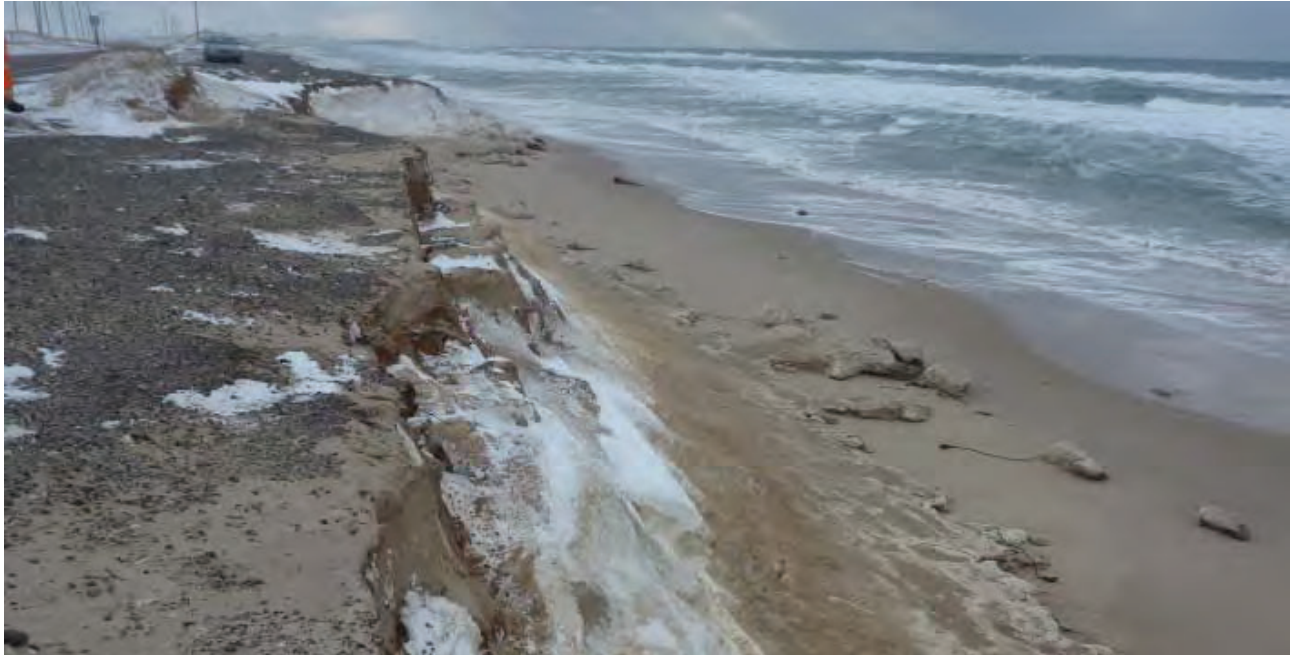
Aucune de ces interventions ne semble avoir donné de résultats à long terme. Les épis et les enrochements sont encore en place par endroits, mais n'ont pas réussi à protéger la route et surtout pas à renforcer la plage. Les rechargements à l'aide de sable et gravier se font très rapidement éroder à la moindre tempête du secteur ouest.

Figure 2.46 Rechargement de plage au nord de Pointe-aux-Loups
