MINISTÈRE DES TRANSPORTS DU QUÉBEC

**PROGRAMME DE PROTECTION DES BERGES À  
RAGUENEAU : SUIVI 1 DE LA PHASE III DE  
L'ENROCHEMENT**

**RAPPORT DE SUIVI 2021**

DATE : NOVEMBRE 2021

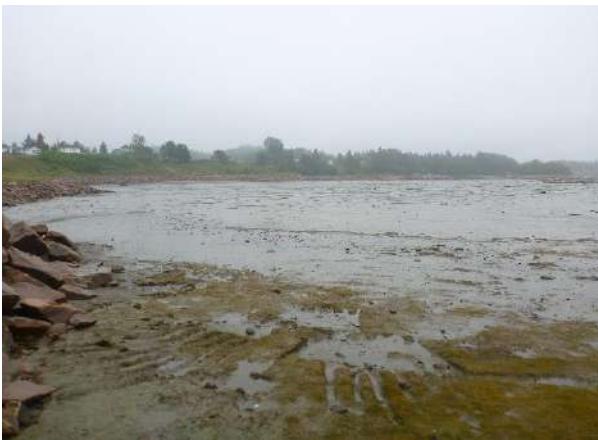
**Photo 1. Herbier de spartine alterniflore (2H1),  
Rag-2, 12 août 2021**

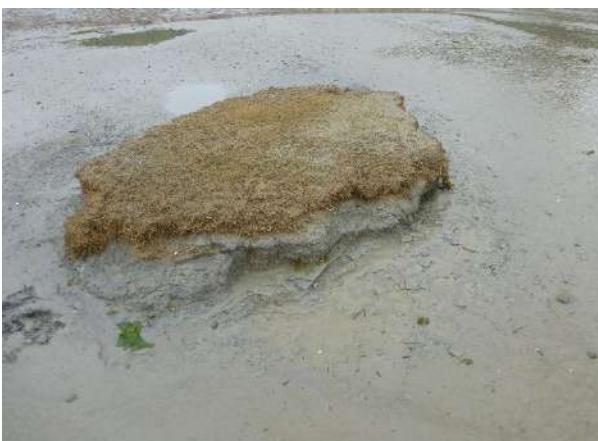
**Photo 3. Îlot de spartine alterniflore 2H3, Rag-2,  
12 août 2021**

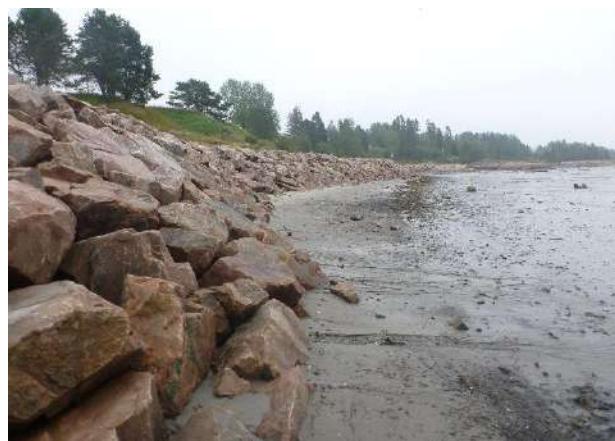
**Photo 4. Plage de sable au pied de l'enrochemen,t  
Rag-2, 12 août 2021**

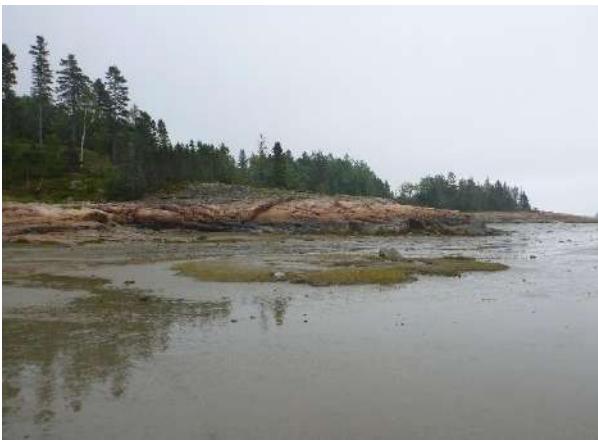
**Photo 5. Îlots de spartine alterniflore 2H3, Rag-2,  
12 août 2021**

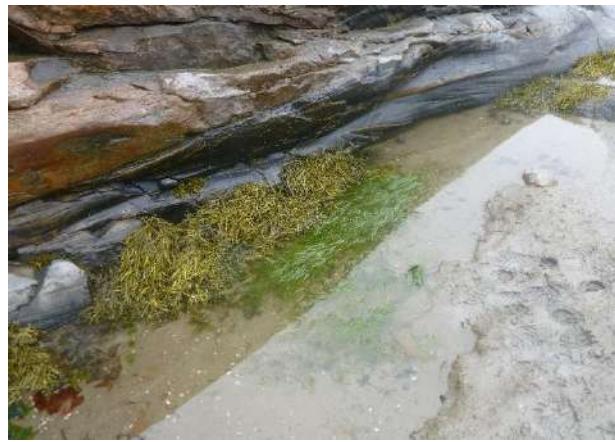
**Photo 6. Herbier de zostère marine 2H5, Rag-2,  
12 août 2021**

La densité des herbiers de la section Rag-2 est variable. Les herbiers 2H1 et 2H2 présentent une densité de tiges faibles (photos 9 et 10). L'herbier 2H3 présente une densité très faible ainsi que plusieurs îlots morts (photos 2, 7 et 8). Ces faibles densités seraient attribuables à un fort broutage par les bernaches. L'herbier 2H5 possède une densité moyennement élevée, mais sa superficie est très restreinte (photo 6).

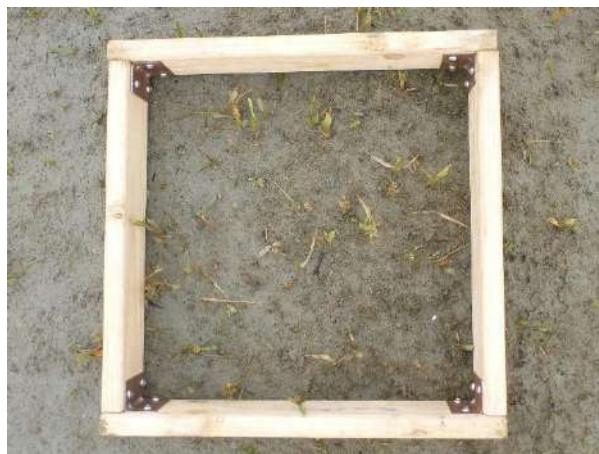
**Photo 7. Station 2Q1 dans l'herbier 2H3, signes de broutage, Rag-2, 12 août 2021**

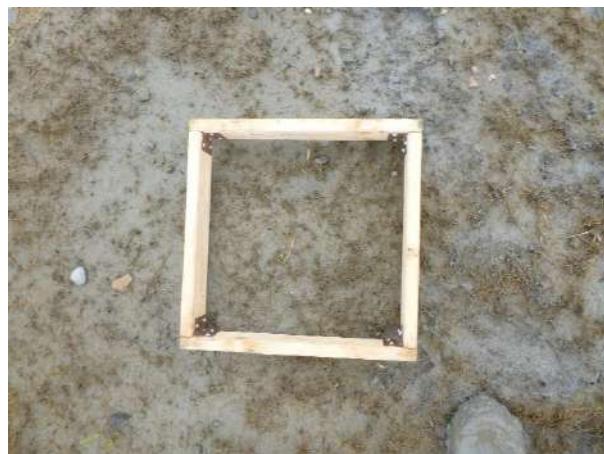
**Photo 8. Station 2Q2 dans l'herbier 2H3, Rag-2, 12 août 2021**

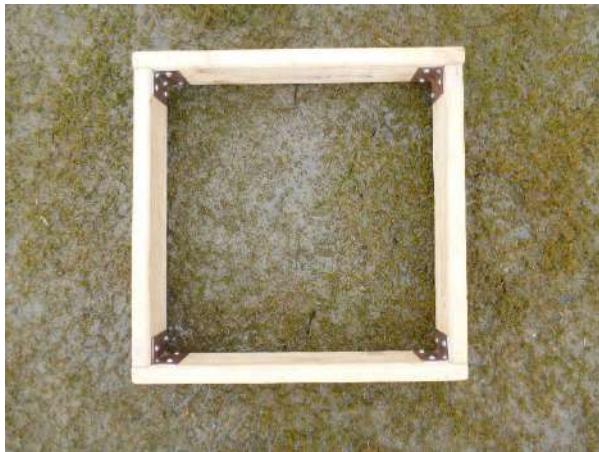
**Photo 9. Station 2Q3 dans l'herbier 2H1, Rag-2,  
12 août 2021**

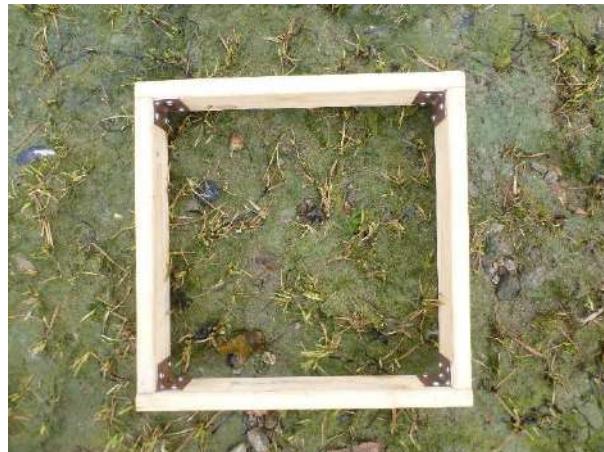
**Photo 10. Station 2Q4 dans l'herbier 2H2, Rag-2,  
12 août 2021**

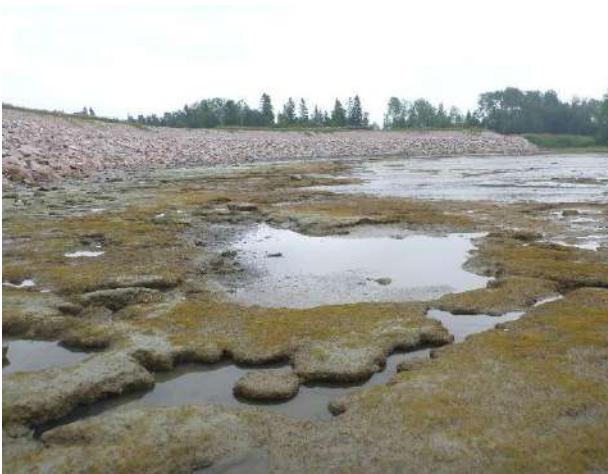
**Photo 29. Herbier de spartine alterniflore (3H1), Rag-3, 12 août 2021**

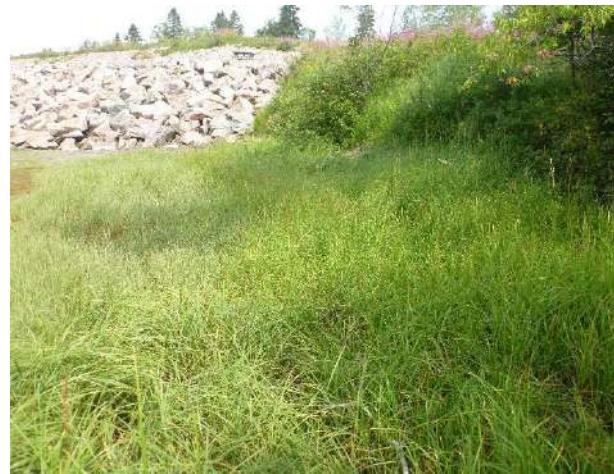
**Photo 30. Herbier de spartine pectinée (3H2), Rag-3, 12 août 2021**

L'herbier 3H2 possède une densité élevée (photo 30). Toutefois, le quadrat 3Q5, qui était le seul quadrat dans cet herbier, est maintenant sous l'enrochement (photo 37).

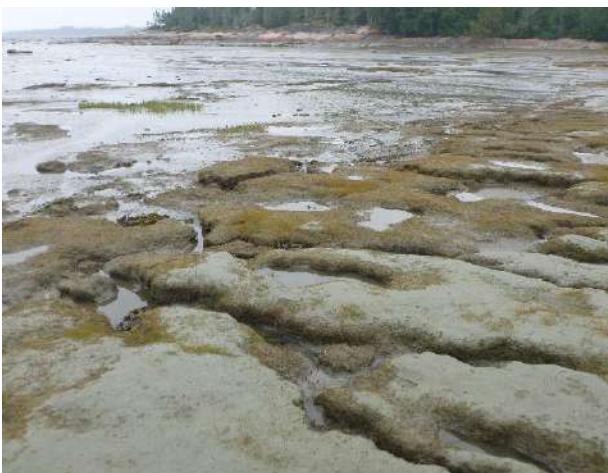
**Photo 31. Dépôt de sédiments fins et érosion de l'herbier 3H1, Rag-3, 12 août 2021**

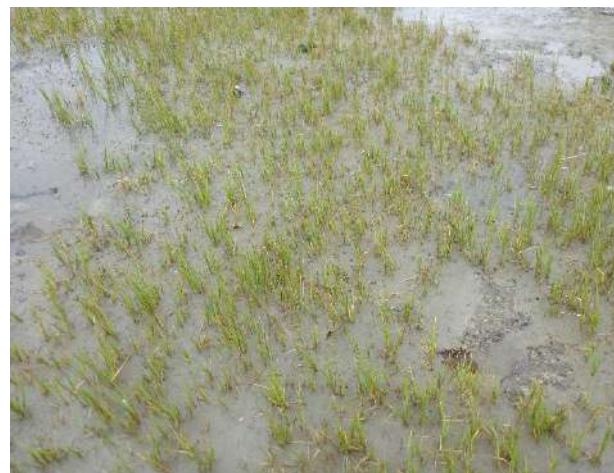
**Photo 32. Quelques pousses aériennes de spartine alterniflore (3H1), Rag-3, 12 août 2021**

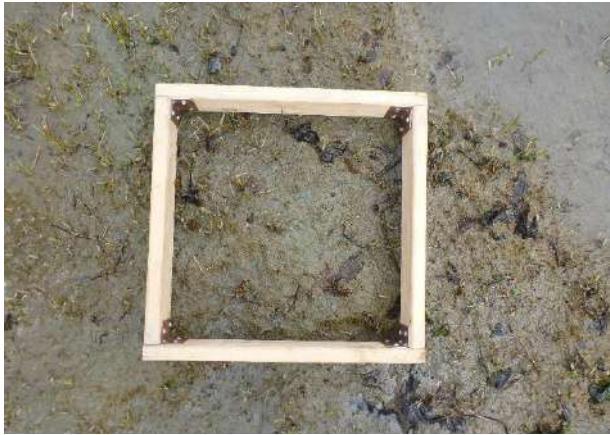
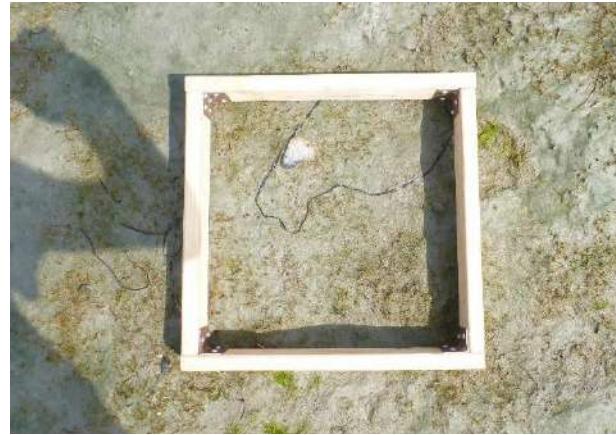
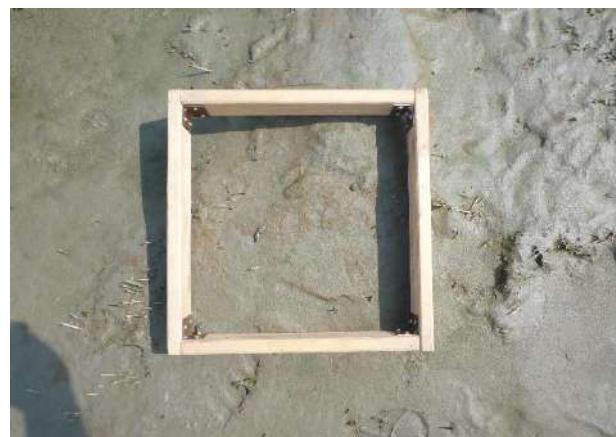
La densité des herbiers de la section Rag-3 est variable. L'herbier 3H1 présente une densité de tiges très faible à moyenne. Cette faible densité serait attribuable à un fort broutage par les bernaches (photos 33 à 36). Effectivement, la densité aérienne de l'herbier 3H1 est limitée sur presque l'ensemble de l'herbier.

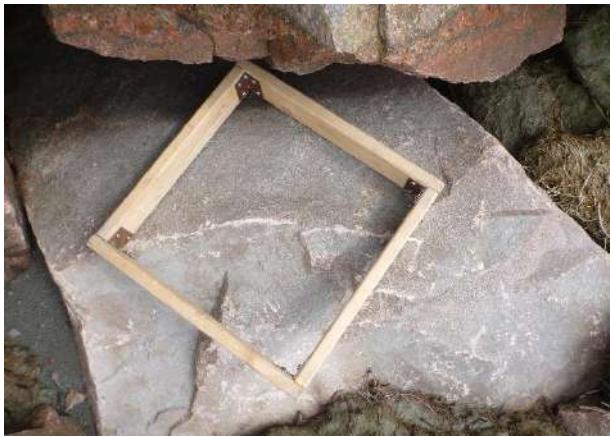
Photo 37. Station 3Q5, ancien herbier 3H2, Rag-3, 12 août 2021

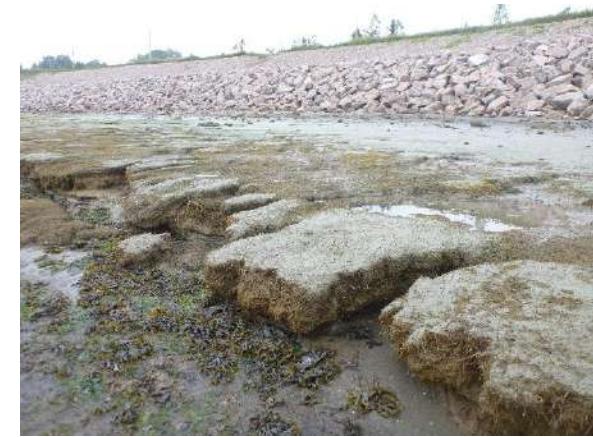
Photo 38. Exemple de microfalaise de l'herbier 3H1, Rag-3, 12 août 2021

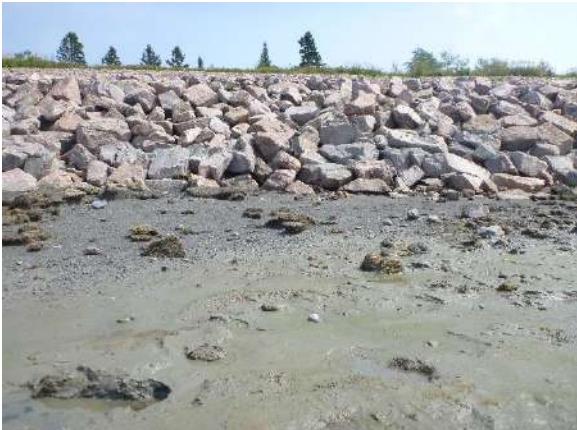
En ce qui a trait au substrat, il est essentiellement composé de sable et de cailloux. Des dépôts de limon sont parfois observés. De plus, des blocs d'herbiers issus de l'érosion ou de l'arrachement par les glaces ont été observés au pied de l'enrochement (photo 39).

**Photo 39. Fragments d'herbier probablement issus de l'herbier 3H1, Rag-3, 12 août 2021**

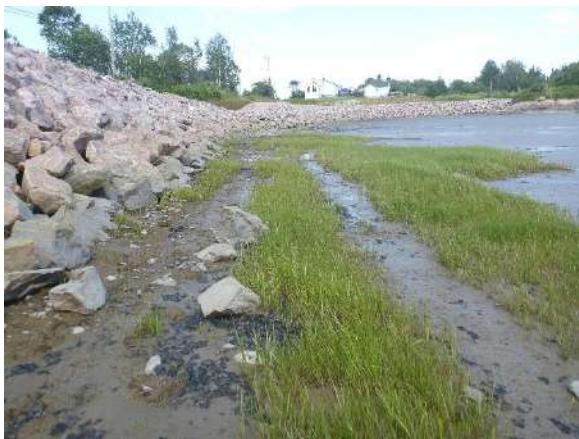
**Photo 58. Herbier de spartine alterniflore (6H3),  
Rag-6, 13 août 2021**

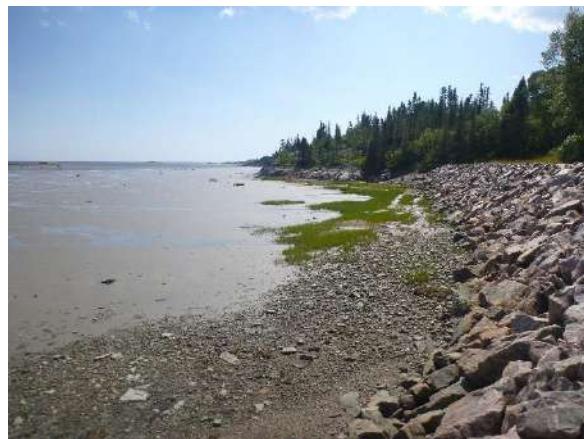
**Photo 59. Herbier de spartine alterniflore (6H3),  
Rag-6, 13 août 2021**

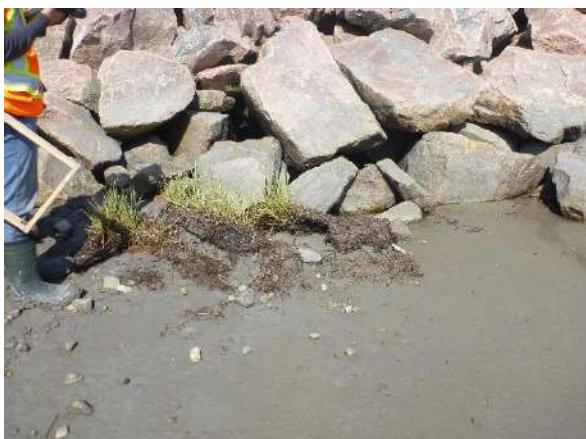
**Photo 60. Herbier de spartine pectinée (6H11),  
Rag-6, 13 août 2021**

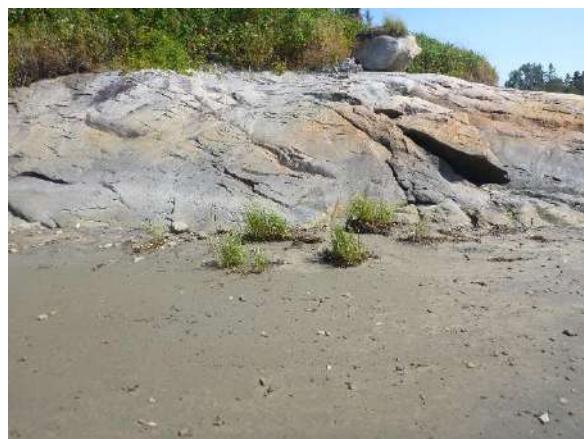
**Photo 61. Herbier de spartine alterniflore (6H3),  
Rag-6, 13 août 2021**

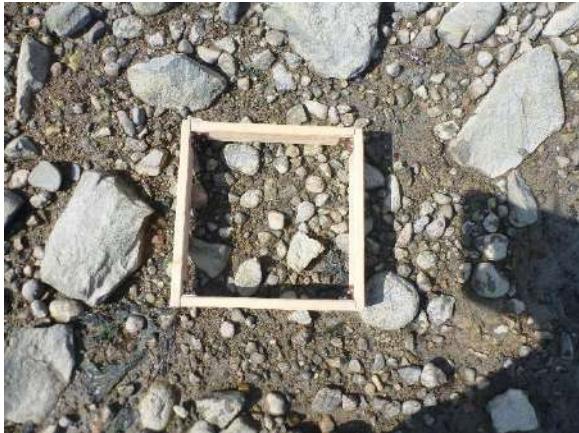
Photo 62. Station 6Q3, absence d'herbier, Rag-6, 13 août 2021

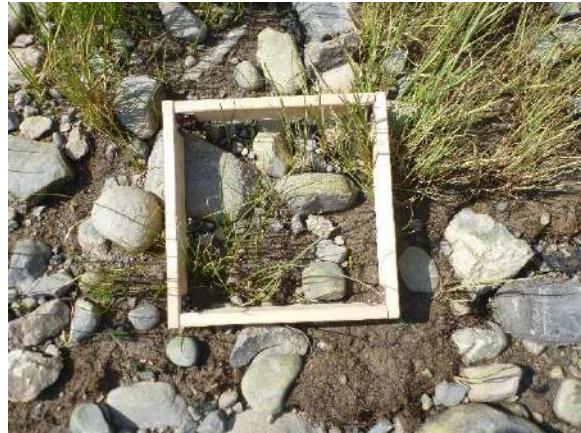
Photo 63. Station 6Q3b dans l'herbier 6H6, Rag-6, 13 août 2021

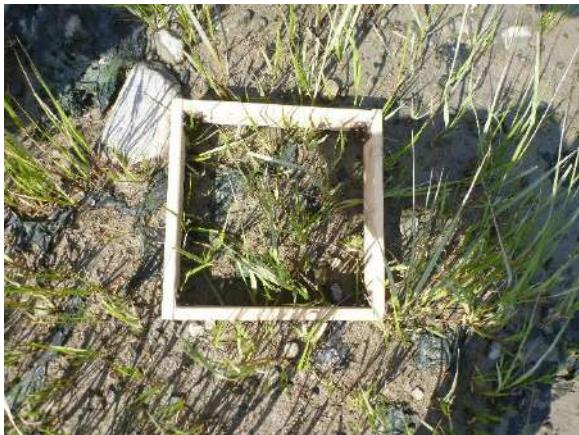
Photo 64. Station 6Q4 dans l'herbier 6H3, densité faible, Rag-6, 13 août 2021

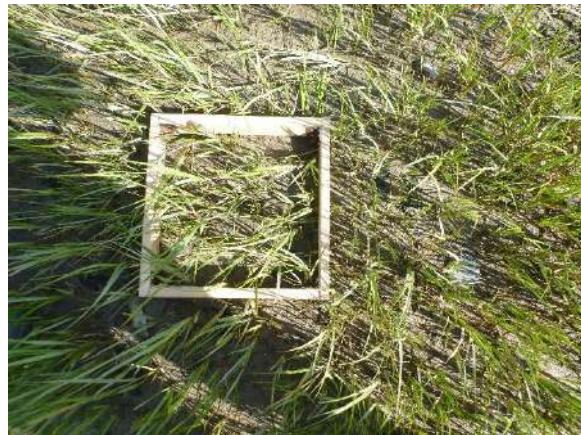
Photo 65. Station 6Q5 dans l'herbier 6H3, densité moyenne, Rag-6, 13 août 2021

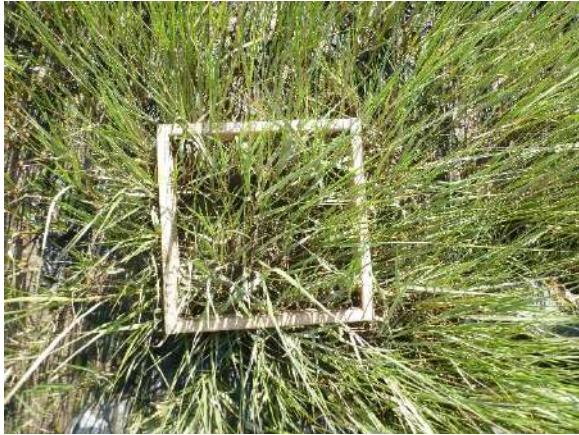
Photo 66. Station 6Q6b dans l'herbier 6H3, densité moyenne, Rag-6, 13 août 2021

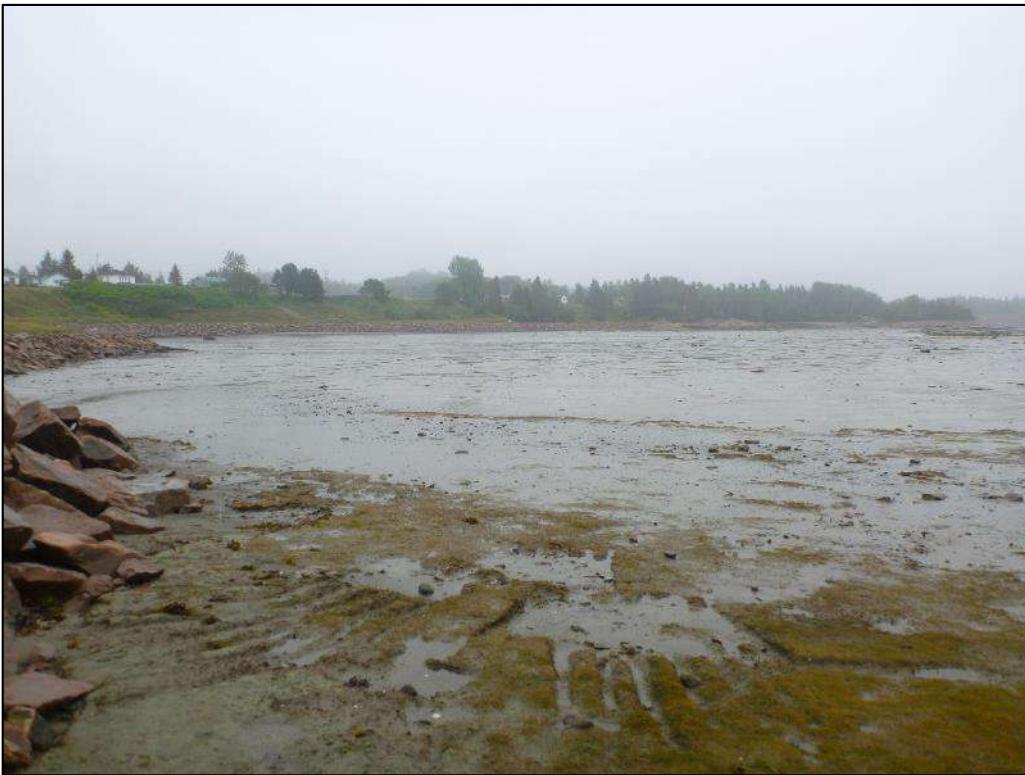
Photo 1. Herbier de spartine alterniflore (2H1), Rag-2, 12 août 2021

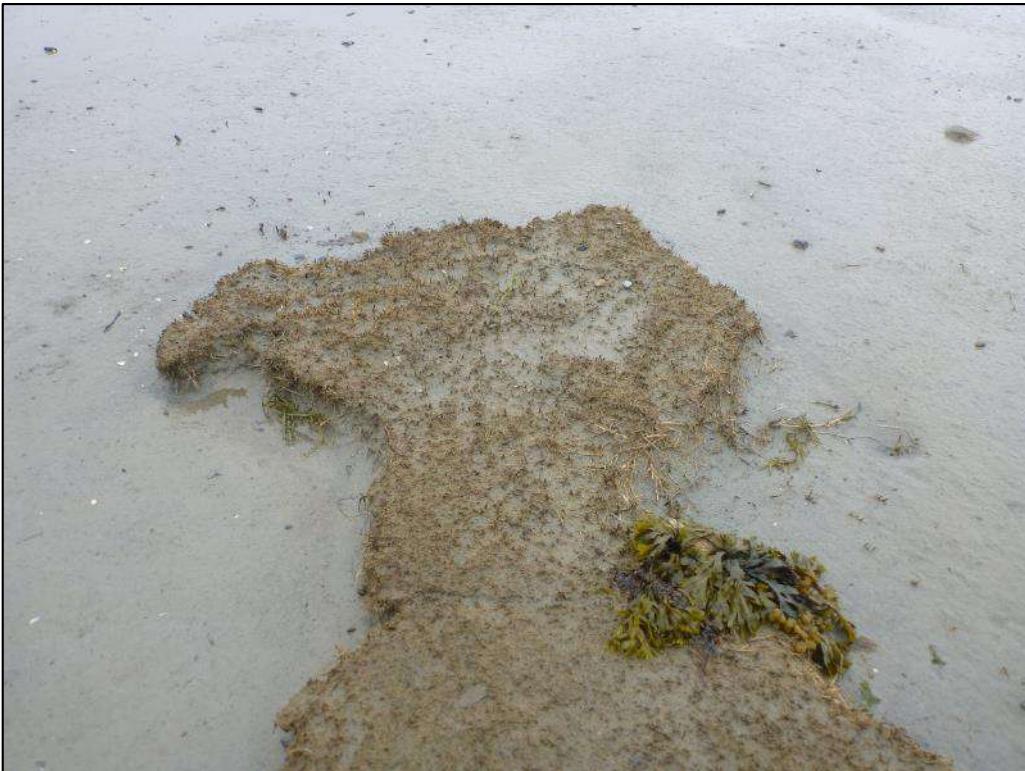
Photo 2. îlot mort, Rag-2, 12 août 2021

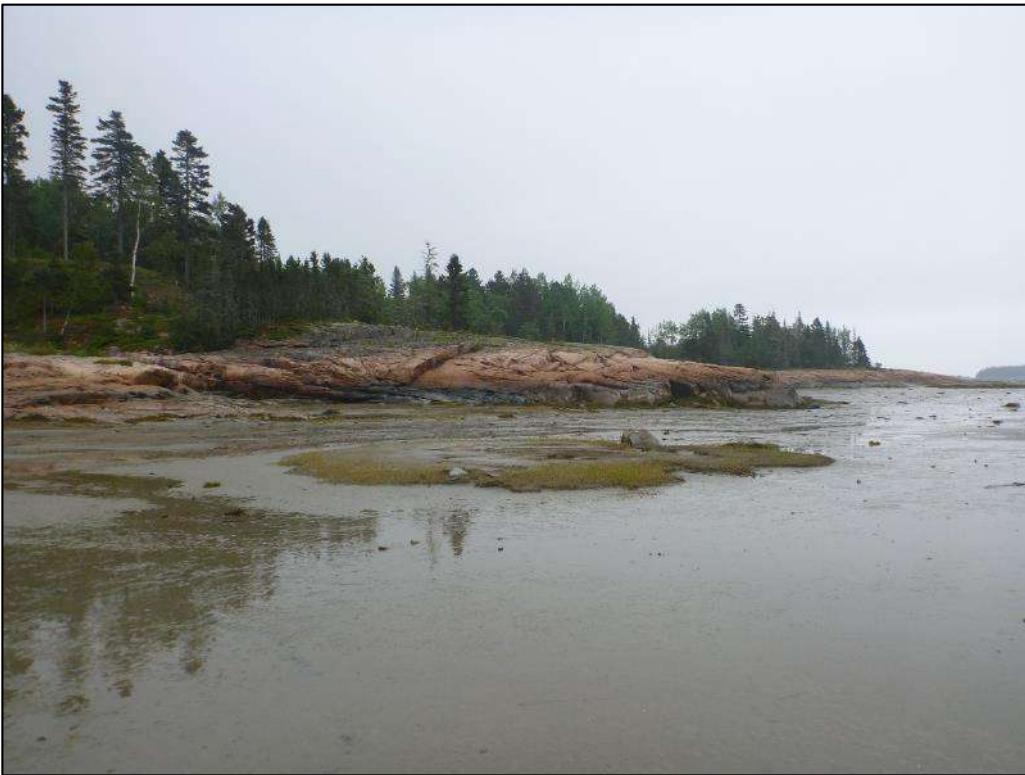
Photo 5. Îlots de spartine alterniflore 2H3, Rag-2, 12 août 2021

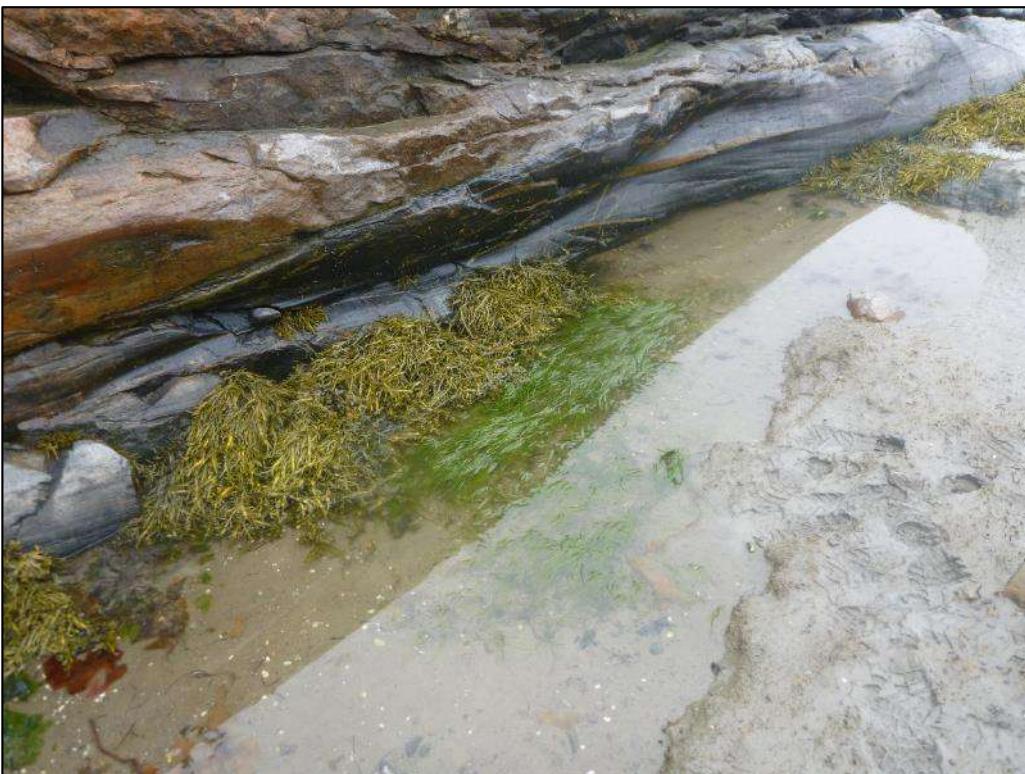
Photo 6. Herbier de zostère marine 2H5, Rag-2, 12 août 2021

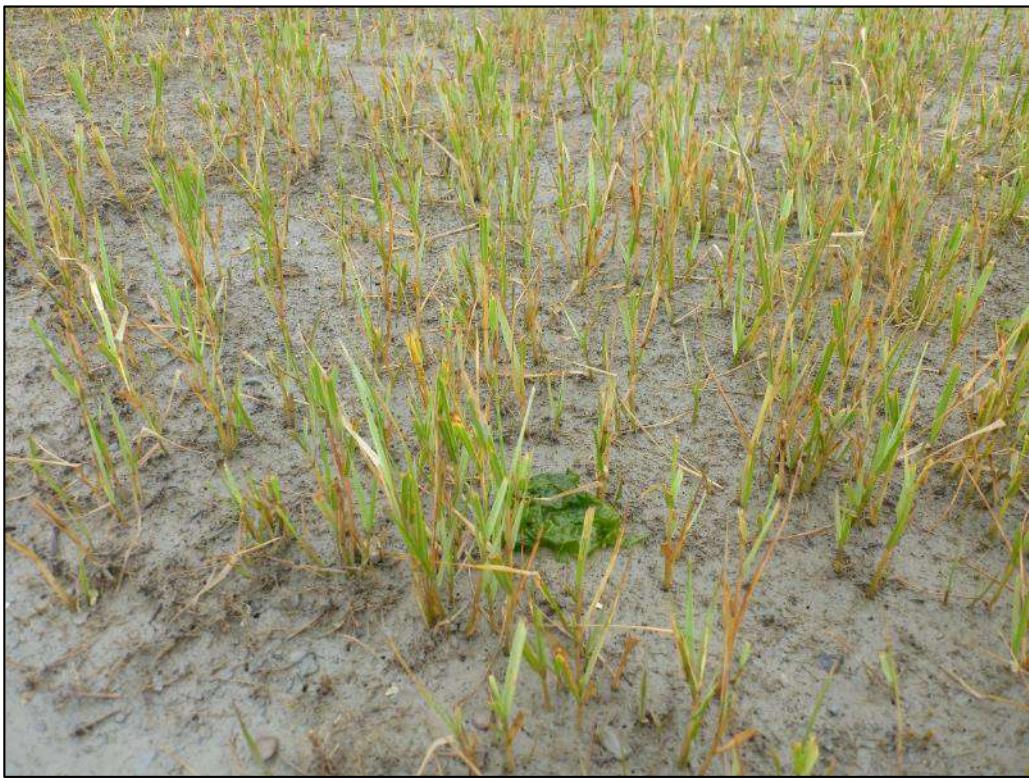
Photo 7. Vue rapprochée sur une portion de spartine alterniflore, Rag-2

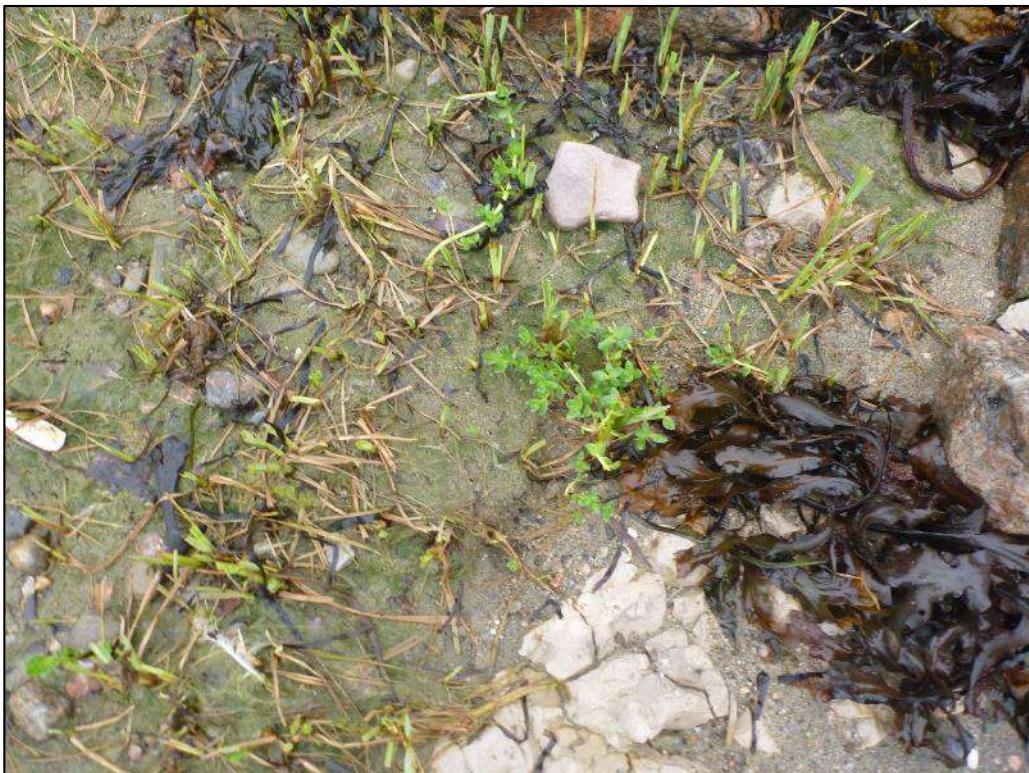
Photo 8. Exemple de broutage de spartine alterniflore et présence de glaux maritime, Rag-2

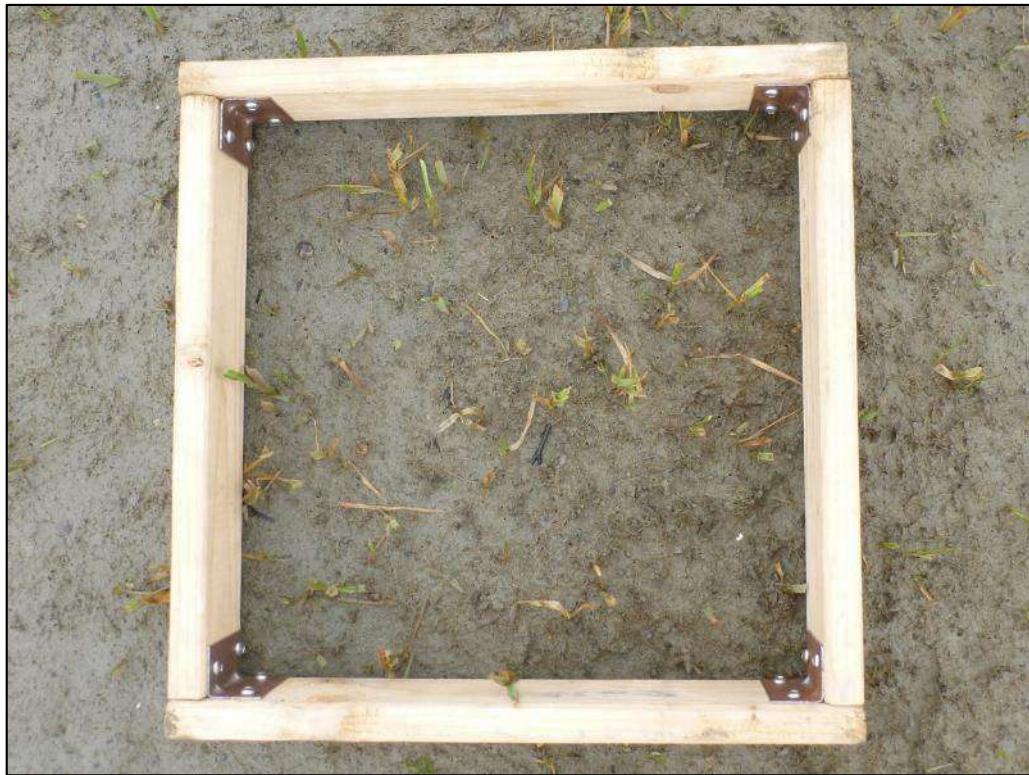
Photo 9. Densité observée au quadrat 2Q1 de l'herbier 2H3 (densité faible)  
– Vue rapprochée, Rag-2

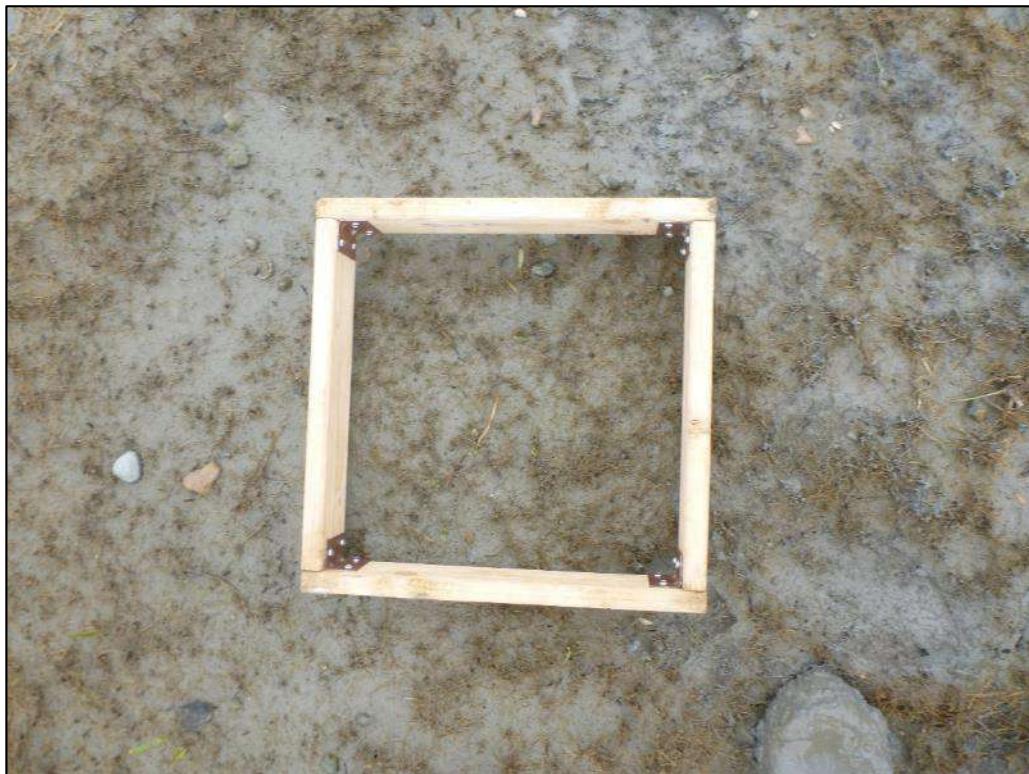
Photo 10. Densité observée au quadrat 2Q2 de l'herbier 2H3 (densité faible)  
– Vue rapprochée, Rag-2

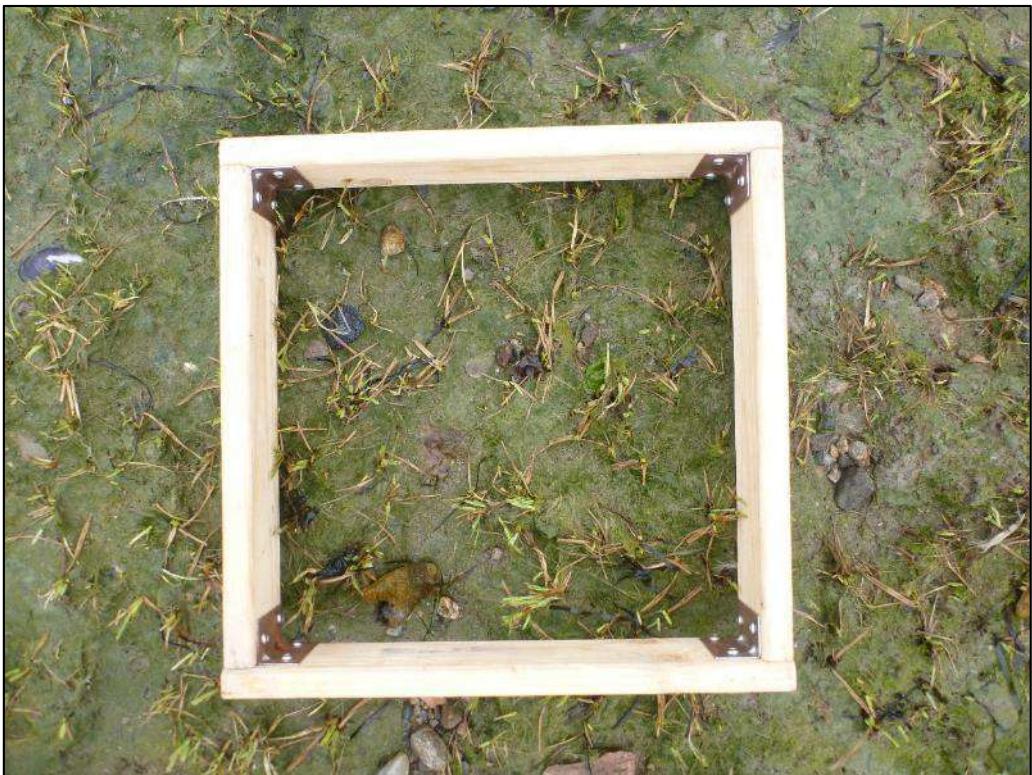
Photo 12. Densité observée au quadrat 2Q4 de l'herbier 2H2 (densité faible)  
– Vue rapprochée, Rag-2

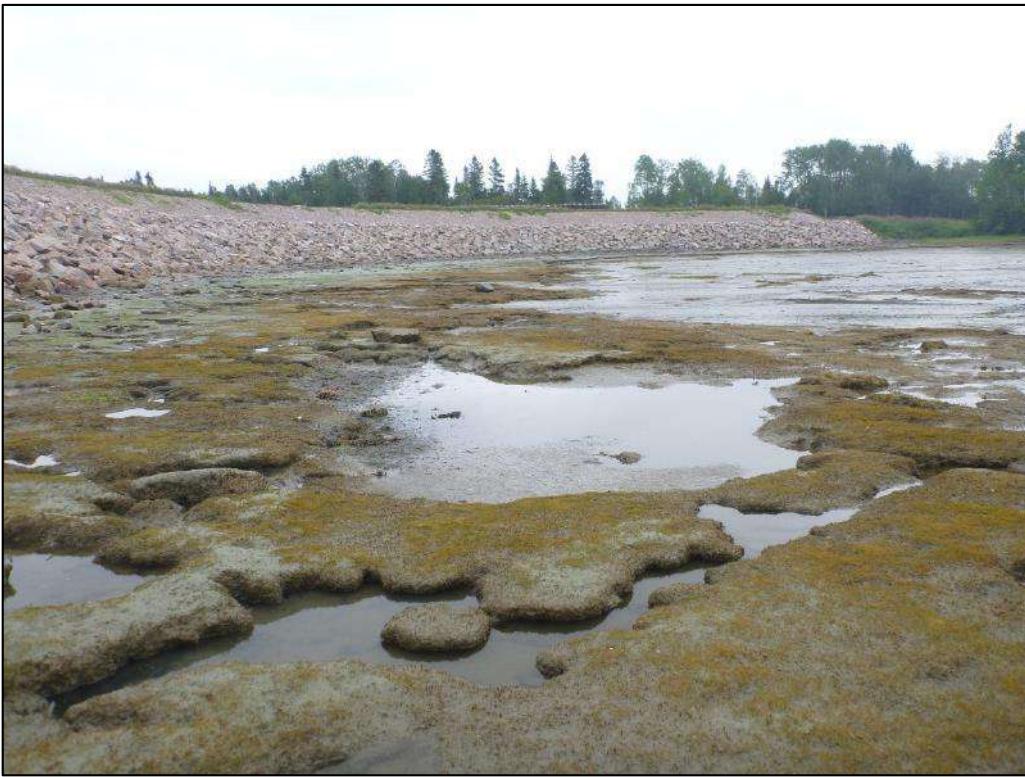
Photo 1. Herbier de spartine alterniflore accompagné de spergulaire du Canada (3H1), Rag-3

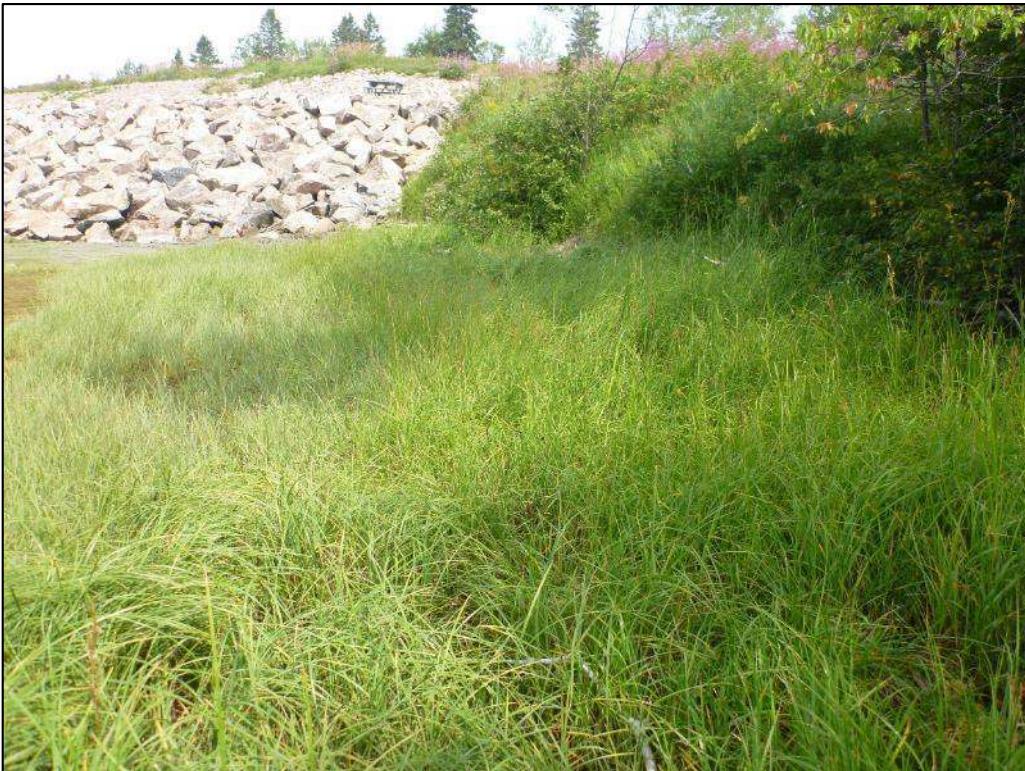
Photo 2. Herbier de spartine pectinée (3H2), Rag-3

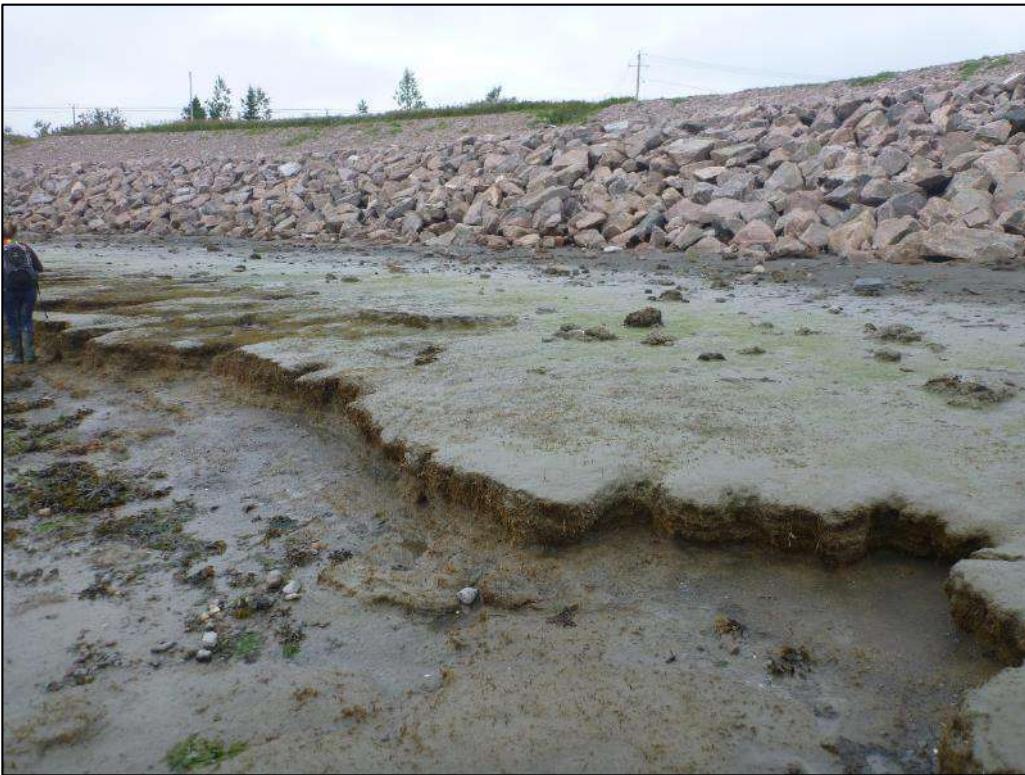
Photo 5. Exemple de microfalaise de l'herbier 3H1, Rag-3, 12 août 2021

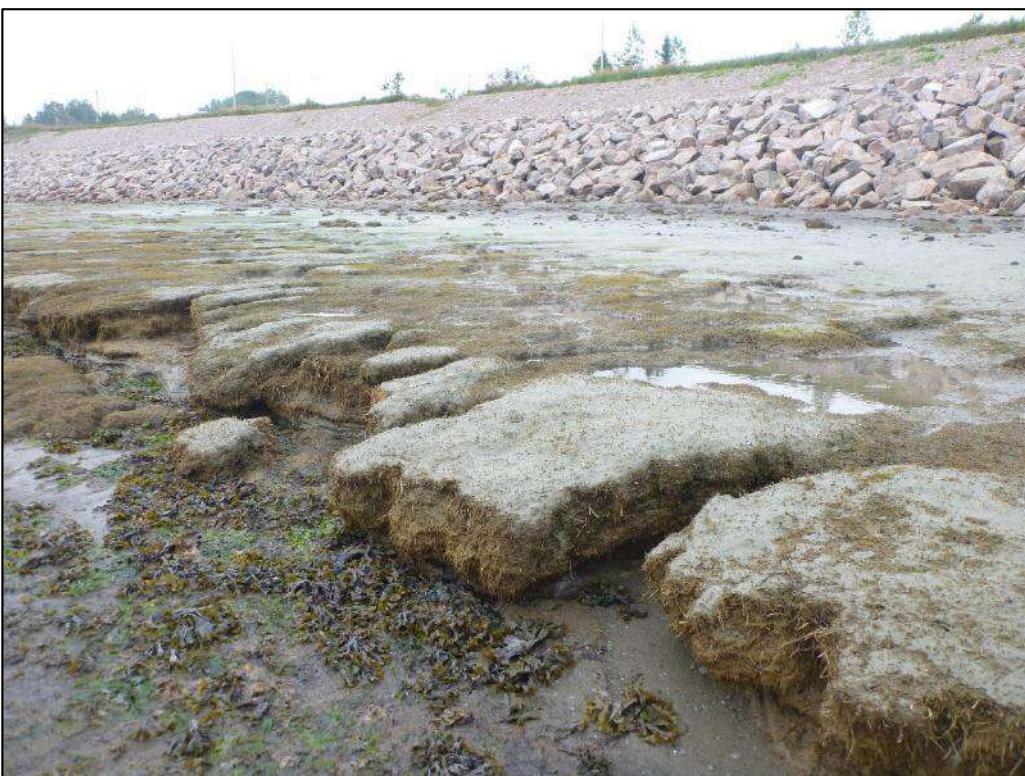
Photo 6. Exemple de microfalaise de l'herbier 3H1, Rag-3, 12 août 2021

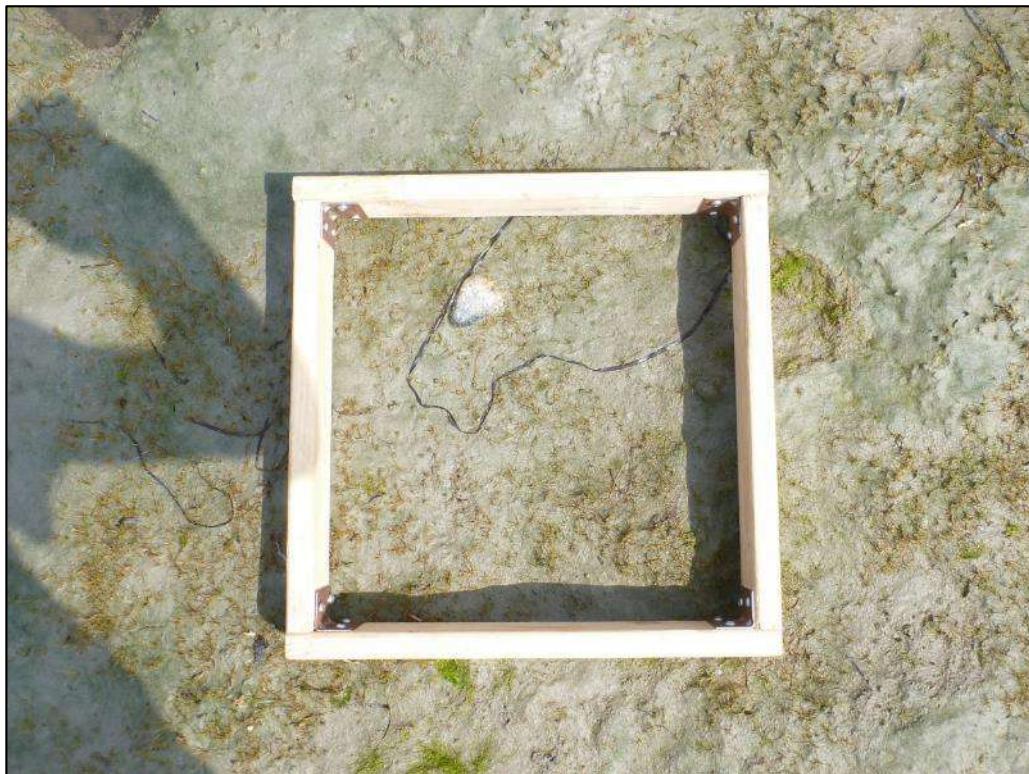
Photo 10. Densité observée au quadrat 3Q2 de l'herbier 3H1 (densité faible)  
– Vue rapprochée, Rag-3

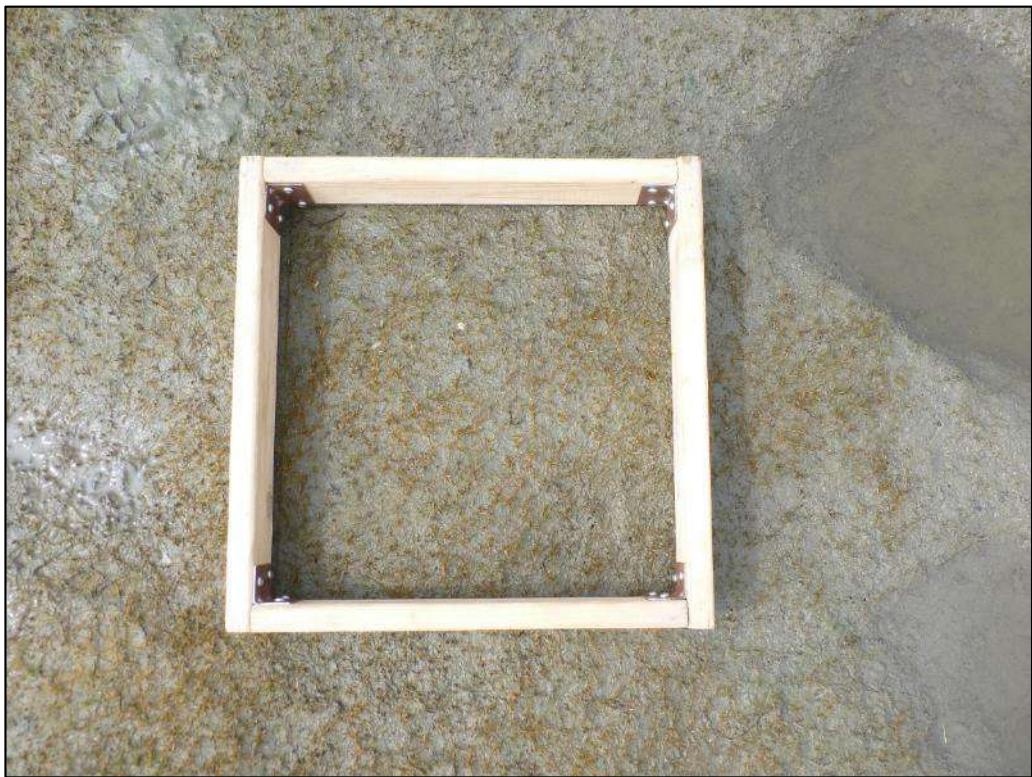
Photo 11. Densité observée au quadrat 3Q3 de l'herbier 3H1 (densité faible)  
– Vue rapprochée, Rag-3

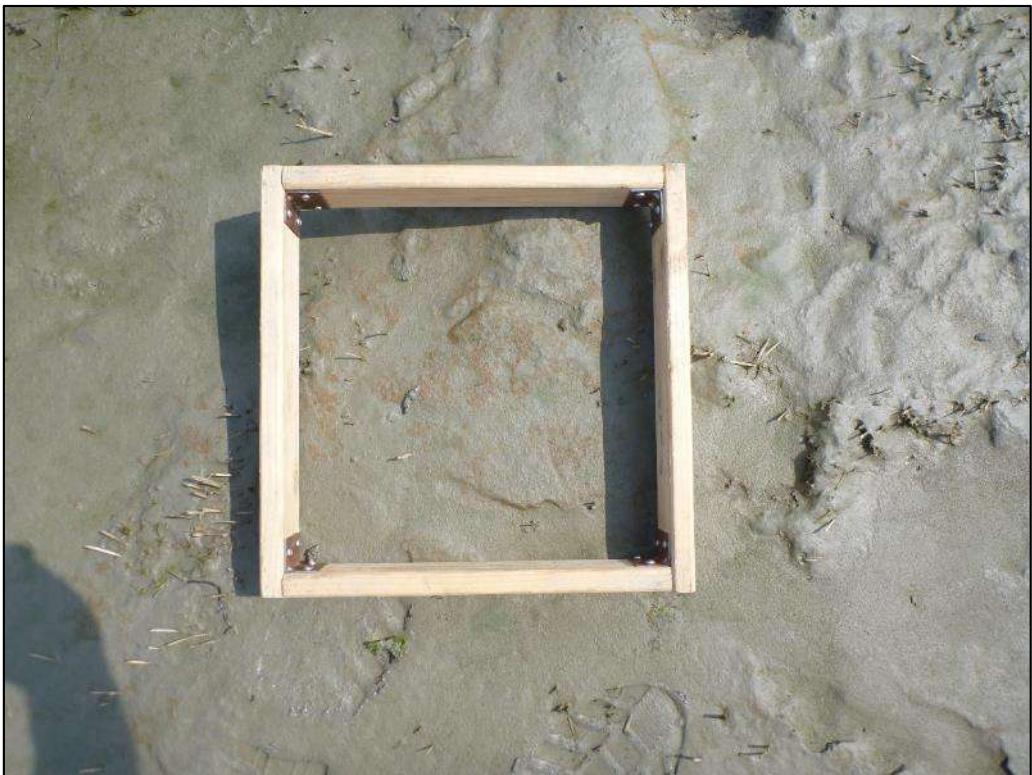
Photo 12. Densité observée au quadrat 3Q4 hors de l'herbier 3H1 (densité nulle)  
– Vue rapprochée, Rag-3

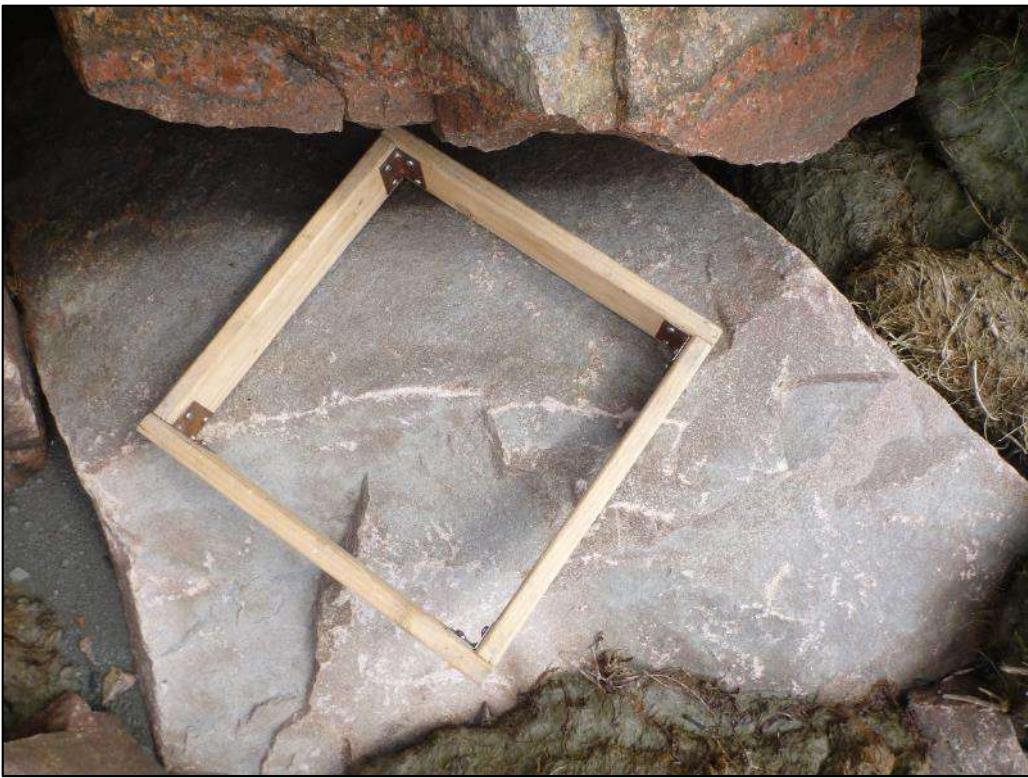
Photo 13. Station 3Q5, ancien herbier 3H2, Rag-3, 12 août 2021

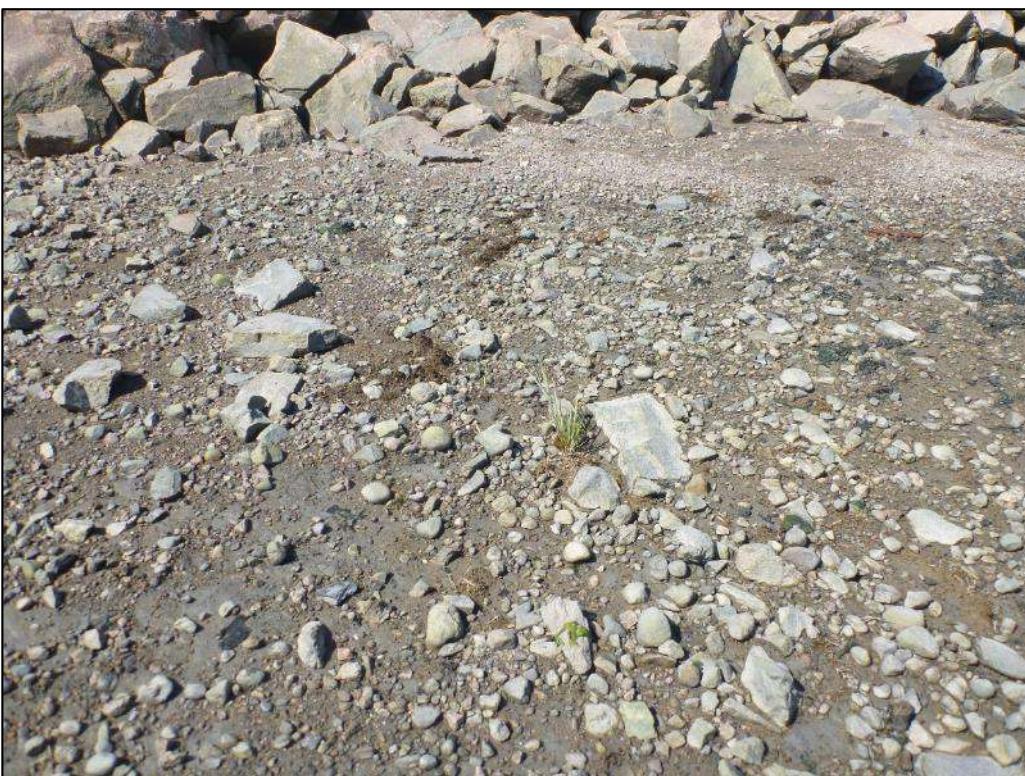
Photo 6. Substrat grossier et carex paléacé de l'herbier 6H6 dans le secteur Rag-6, portion ouest
