MINISTÈRE DES TRANSPORTS DU QUÉBEC

**PROGRAMME DE PROTECTION DES BERGES À  
RAGUENEAU : SUIVI 1 DE LA PHASE III DE  
L'ENROCHEMENT**

**RAPPORT DE SUIVI 2021**

DATE : NOVEMBRE 2021

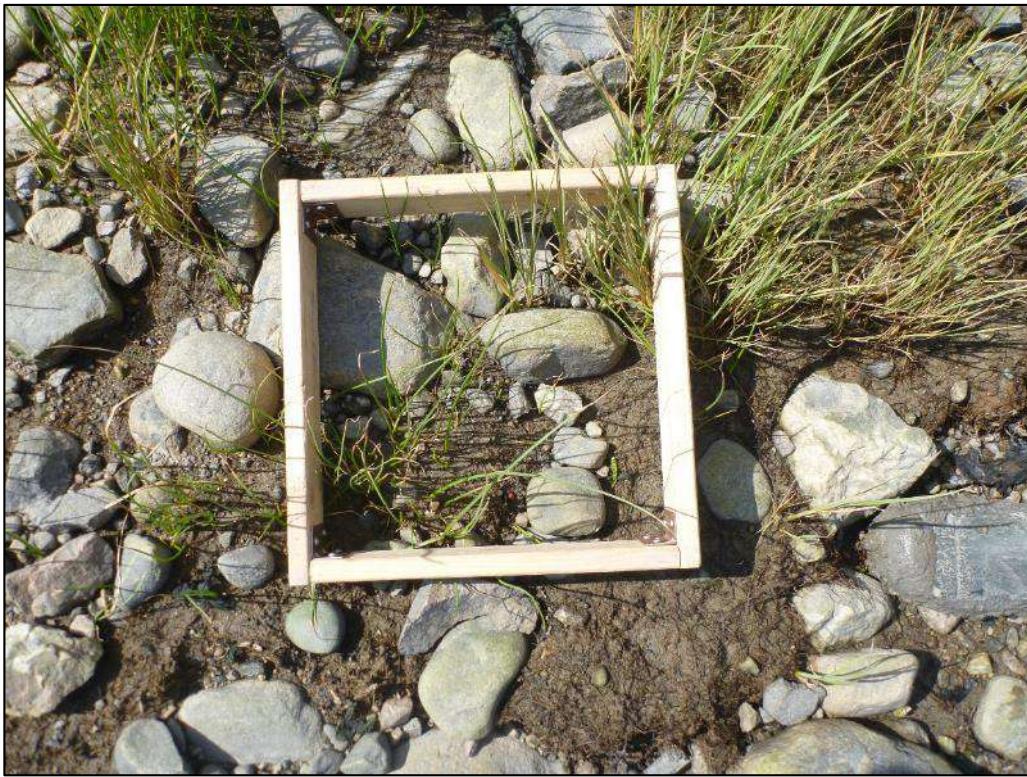
Photo 9. Densité observée au quadrat 6Q3b de l'herbier 6H6 (densité faible) – Vue rapprochée, Rag-6

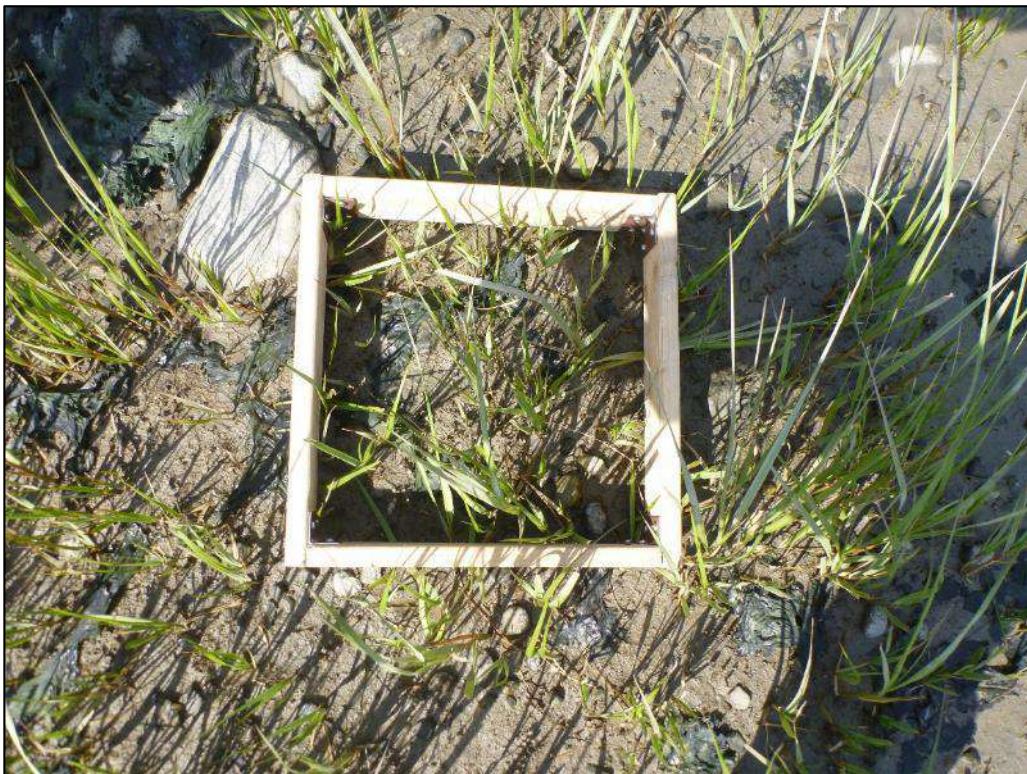
Photo 10. Densité observée au quadrat 6Q4 de l'herbier 6H3 (densité faible) – Vue rapprochée, Rag-6

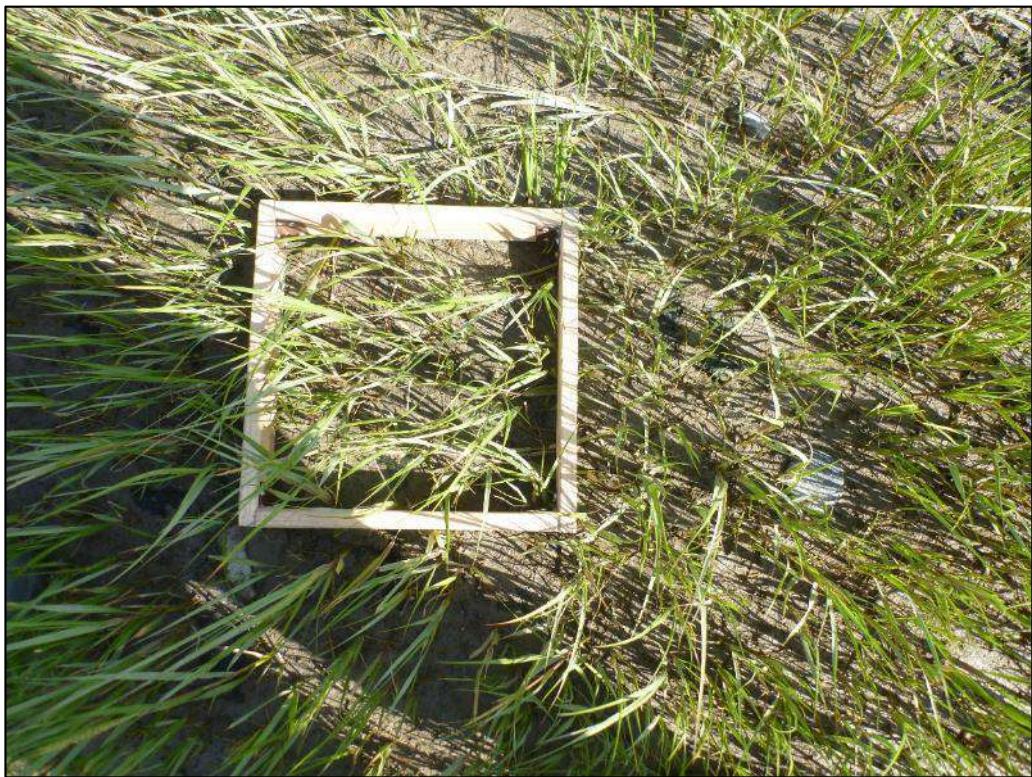
Photo 11. Densité observée au quadrat 6Q5 de l'herbier 6H3 (densité moyenne) – Vue rapprochée, Rag-6

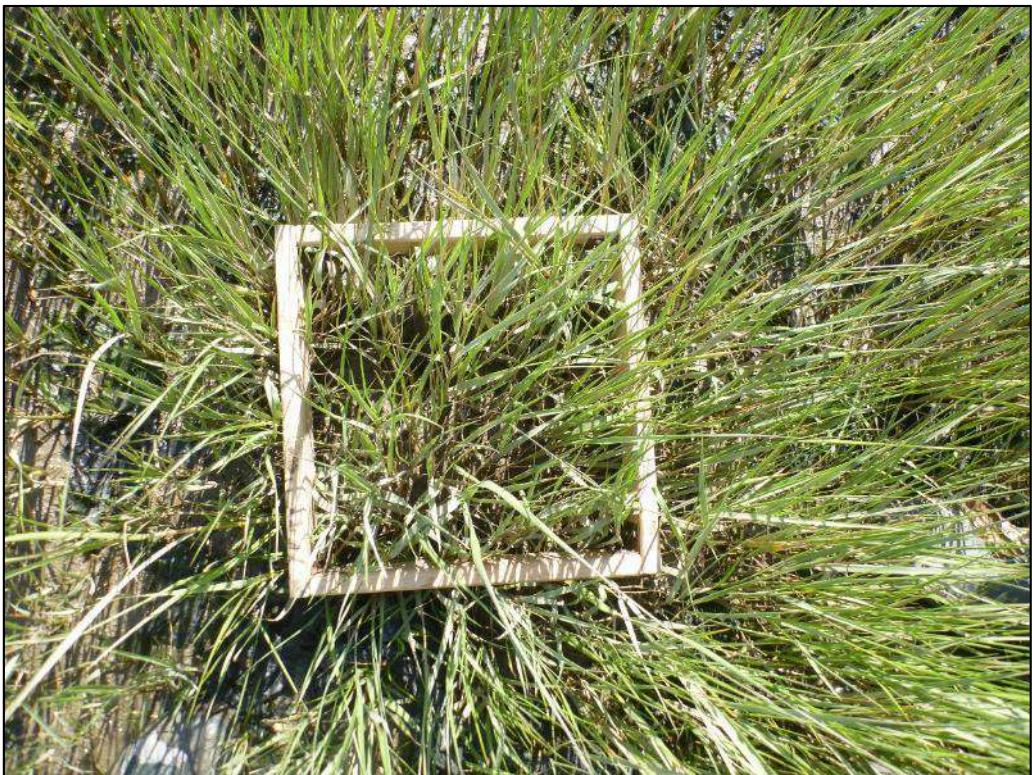
Photo 12. Densité observée au quadrat 6Q6b de l'herbier 6H3 (densité moyenne) – Vue rapprochée, rag-6

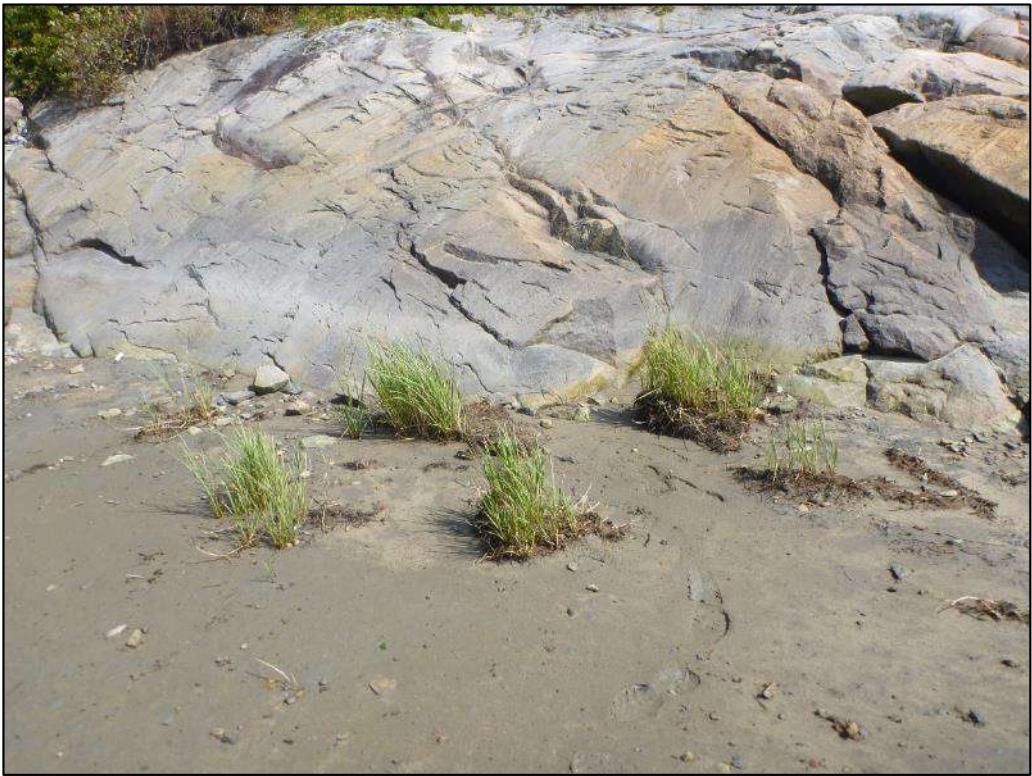
Photo 15. Herbier de spartine alterniflore 6H1, Rag-6, 13 août 2021
