Le 9 septembre 2022

**Hydro-Québec**

**Objet:** Rapport des observations et des activités de pêche réalisées en 2021 dans l'aire d'alimentation pour les poissons et sur les frayères d'achigan à petite bouche aménagées dans le bassin de Saint-Timothée

Réfection de la digue  
de la centrale des Cèdres  
Suivi des aménagements de  
compensation pour le poisson en 2021

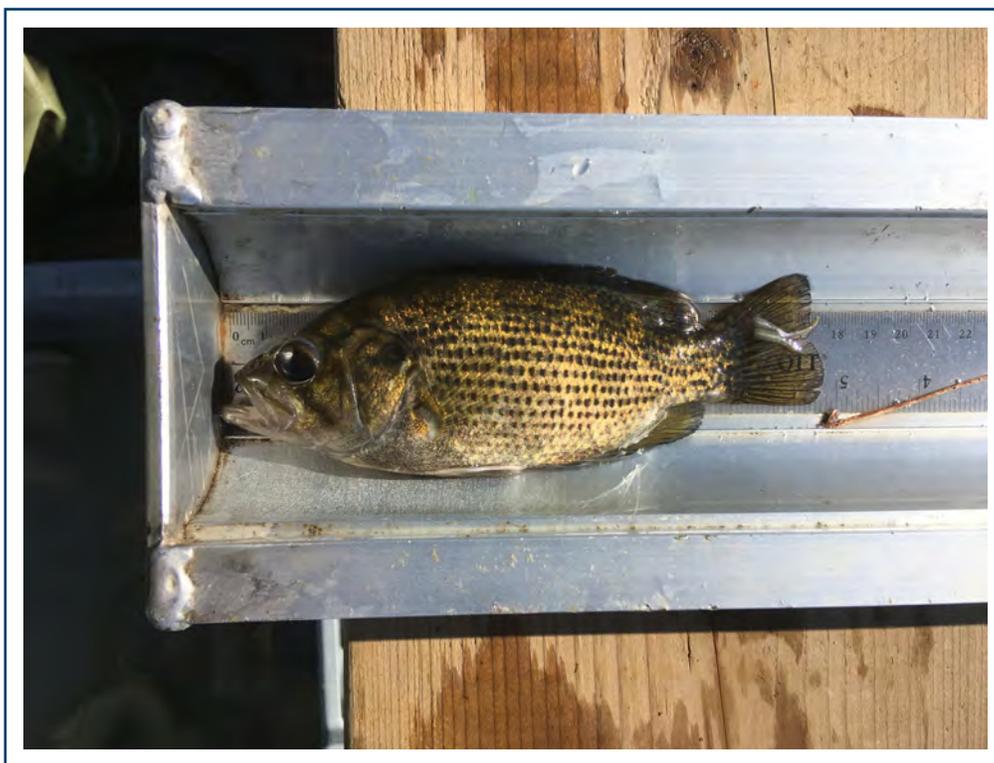
PHOTO 1 — Crapet de roche

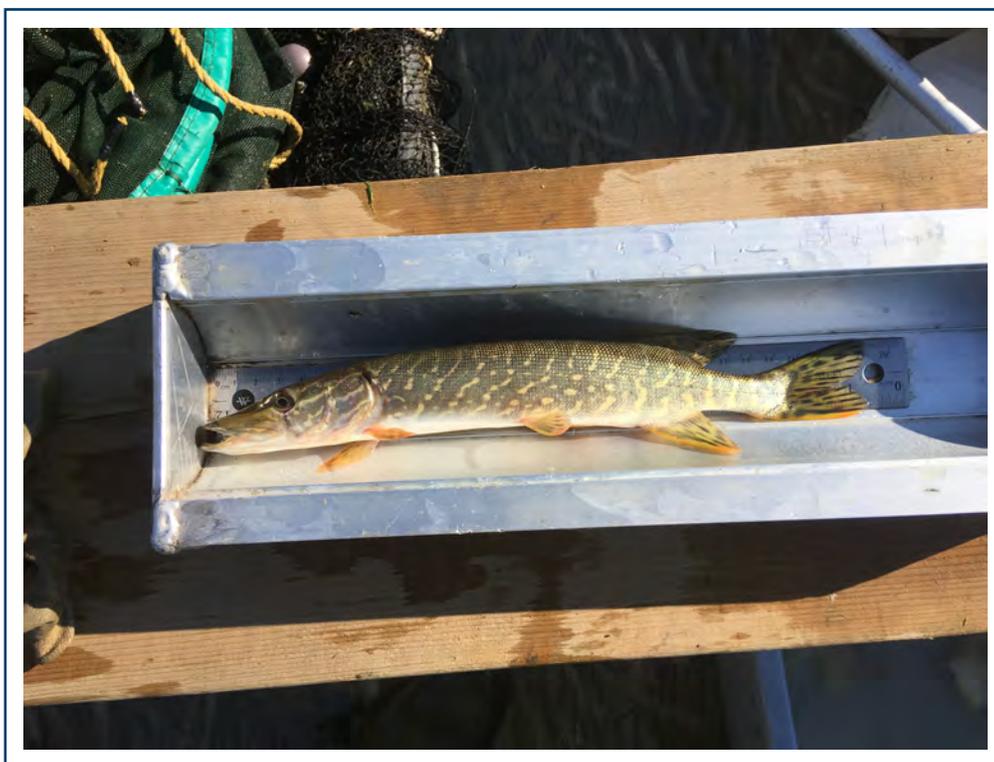
PHOTO 2 — Grand brochet

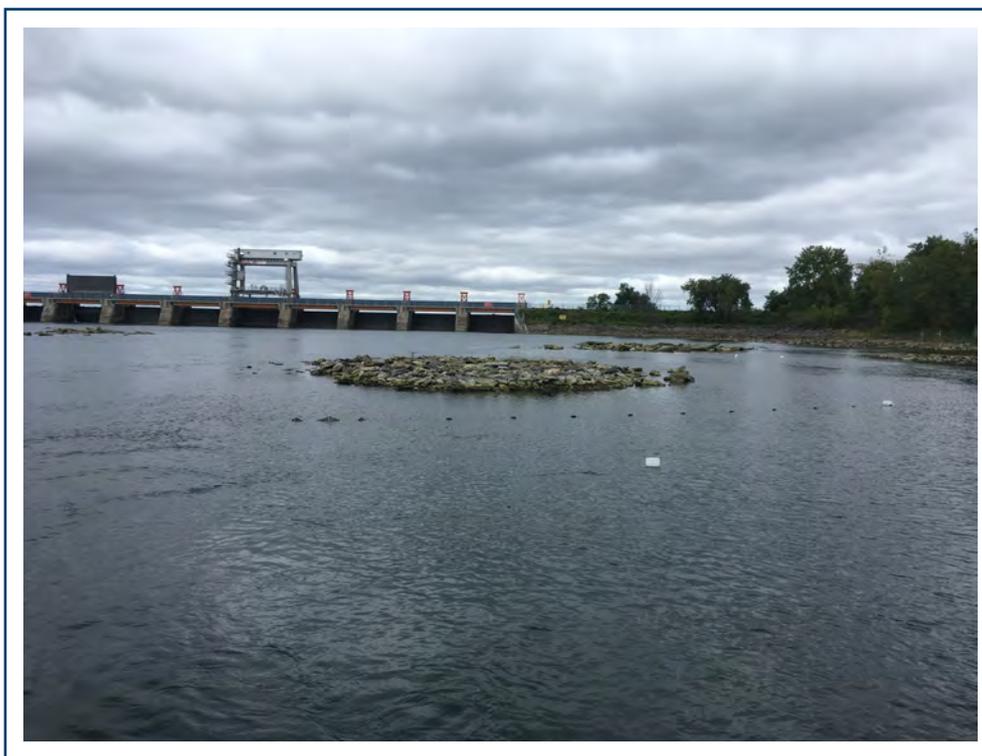
PHOTO 3 — Aperçu des îlots rocheux dans la portion nord de l'aménagement d'un habitat d'alimentation dans le bassin de Saint-Timothée

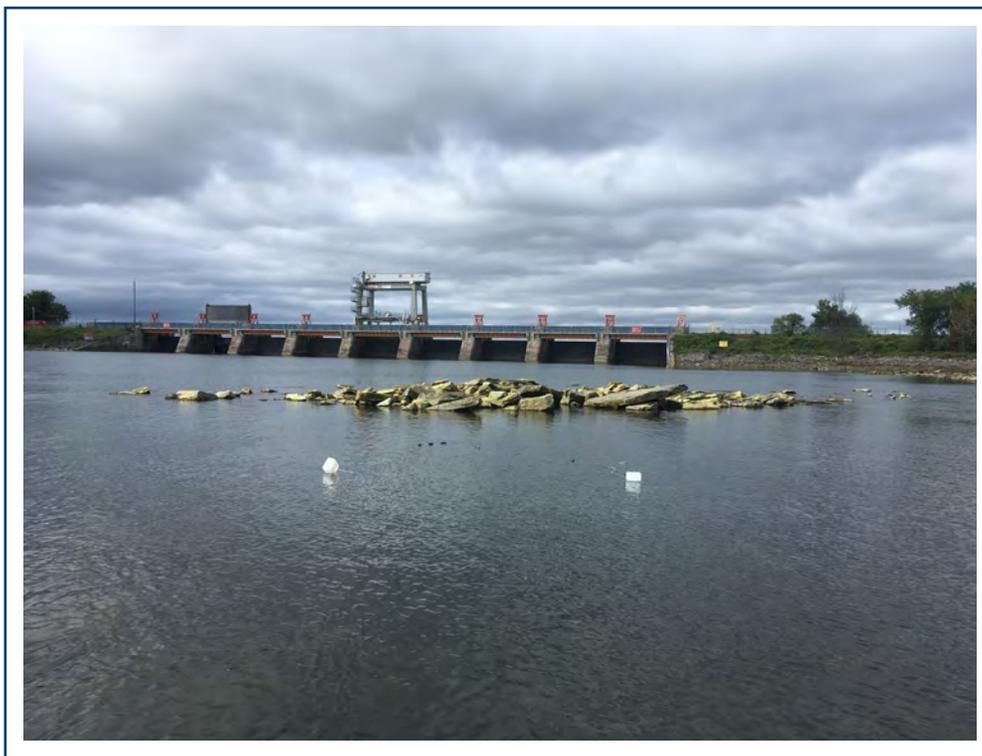
PHOTO 4 — Verveux installé en bordure d'un îlot rocheux

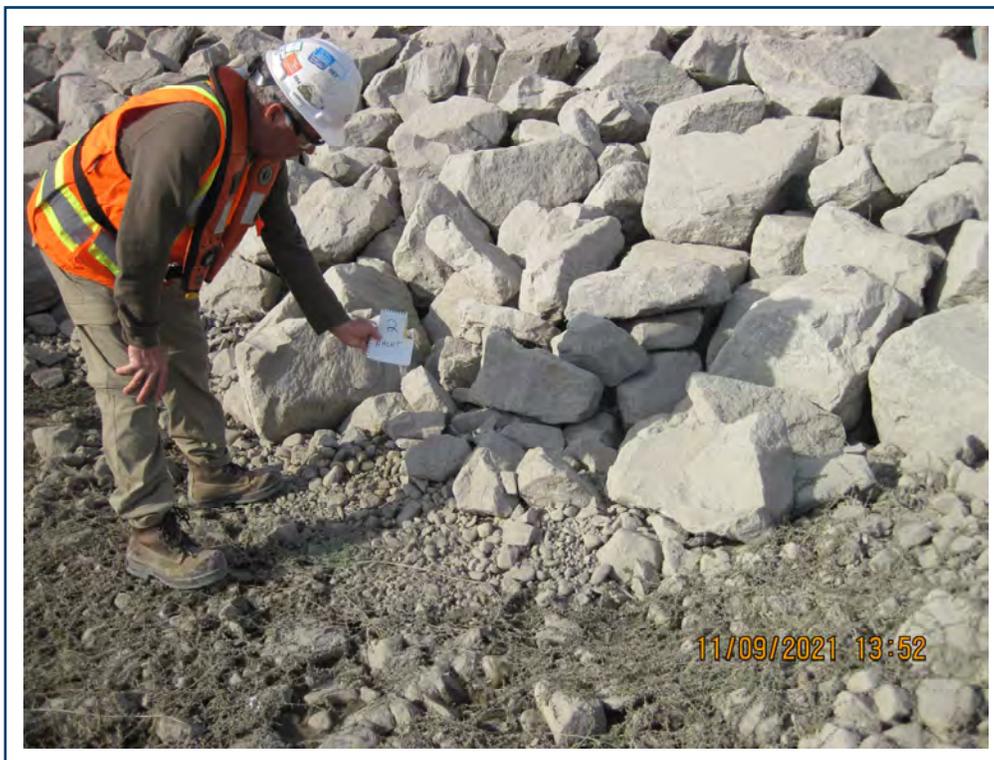
L'observation des nids à l'aide de la caméra Aqua-Vu a permis de constater que ceux-ci semblaient en bon état malgré la présence de limon sur plusieurs frayères. Au mois de novembre 2021, l'intégrité des nids a été évaluée lorsque ces derniers étaient exondés. Tous les nids accessibles à pied ont été photographiés et la plupart d'entre eux sont restés intacts (voir le répertoire photographique à l'annexe 2). La visite à l'automne a permis de constater la présence d'algues filamenteuses sur certains nids (secteur aval), soit les nids 29, 34, 37, 40, 42, 46, 50 et 53. Par ailleurs, l'équipe d'Englobe a observé que certains nids (aval) étaient légèrement à fortement colmatés avec du sédiment fin. Ainsi, les nids (aval) 29, 33, 34, 37, 40, 46, 59 et 60 étaient légèrement colmatés. Les nids 43, 50 et 52 étaient moyennement colmatés, tandis que les nids 47, 55 et 56 étaient fortement colmatés. Ces six derniers nids semblent situés en face d'une zone d'écoulement à travers la digue qui draine des matériaux fins se déposant sur les nids de cette portion de la frayère (carte 2). Finalement, le nid 2, en amont, a été complètement recouvert de perré lors de la finalisation des travaux sur le filtre inverse, tandis qu'au nid 9 (amont), de l'érosion a été observée au niveau du substrat de fraie. Le nid 9 se situe dans la section au large de l'aménagement, qui subit possiblement les plus forts courants.

PHOTO 2 — Secteur amont, nid 2 (détruit par le perré du filtre inverse)
