## MINISTÈRE DES TRANSPORTS ET DE LA MOBILITÉ DURABLE

### SUIVI DU LIBRE PASSAGE DU POISSON DANS LES PONCEAUX ET DU RÉAMÉNAGEMENT DU RUISSEAU DANDURAND- BELLEFROID

Phase III-A du projet de prolongement de l'autoroute 35

Décembre 2022

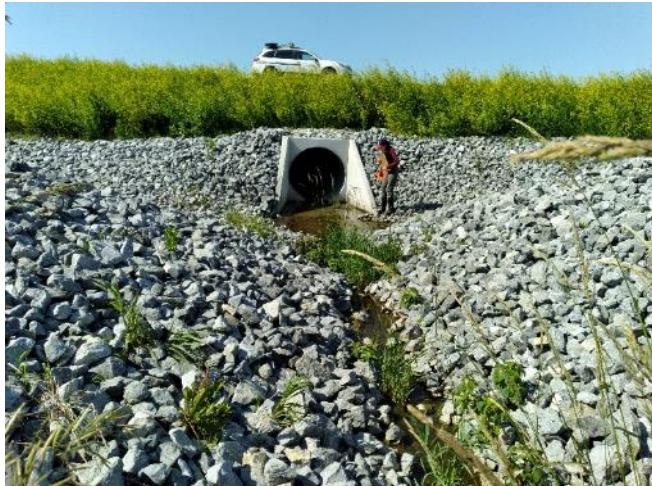
Le raccordement est moyennement étanche en amont (figures 6.1 et 6.2). Des dépôts sont observés, mais la baisse de l'épaisseur d'eau malgré le rétrécissement de sa largeur indique que l'encoche n'est pas entièrement colmaté. L'infiltration d'eau semble moins importante en aval, mais le colmatage demeure faible.

Figure 6.1 : Prise de vue de l'amont du ruisseau Bellefroid-Archantbault vers le ponceau

Un enrochement présentait également des signes d'infiltration, au ruisseau Bellefroid-Archambault; il est recommandé de porter une attention particulière au colmatage du lit de ce ruisseau lors du prochain suivi.

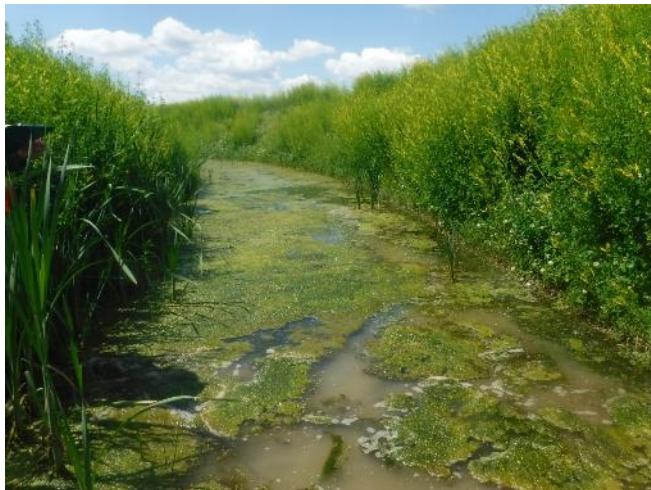
Un envasement a été constaté en aval du ponceau, possiblement lié à la stagnation de l'eau (figure 7.7). Le sol présente une couche d'argile limoneuse ou limon argileux à l'emplacement des aménagements, qui peut constituer une partie des dépôts meubles observés à l'envasement. Un dépôt de 9 cm, de nature argileuse, a également été relevé à l'extrémité aval du ponceau.

Figure 7.7 : Prise de vue depuis l'extrême aval des aménagements vers l'aval

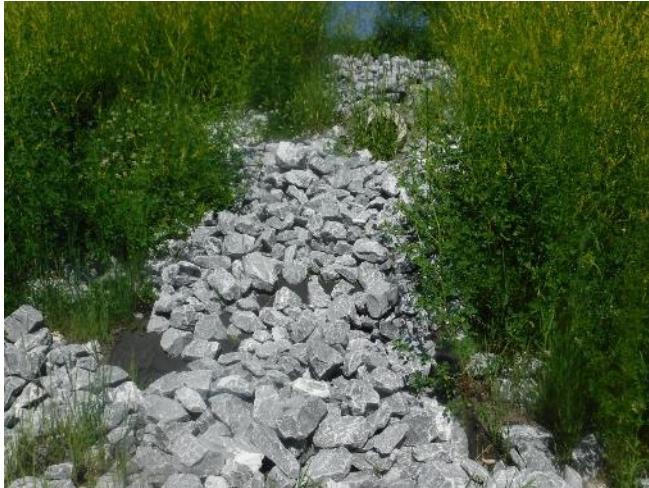
Une partie de l'enrochement n'a pas été adéquatement encastré, tel qu'indiqué à la figure 7.11.

Figure 7.11 : Enrochement non encastré, avec présence de drain

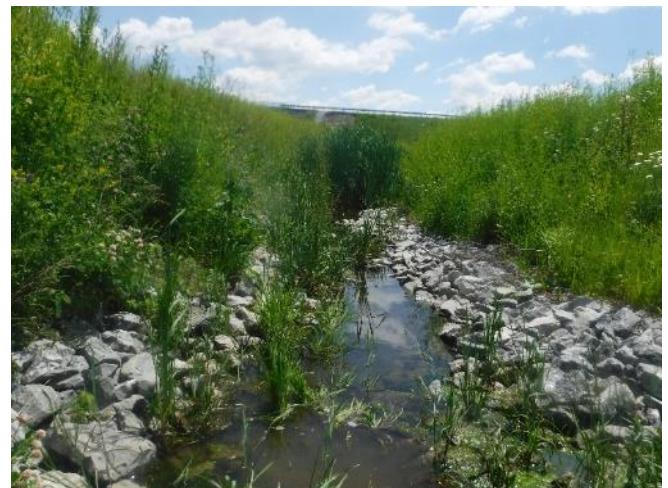
Un dépôt de 5 à 10 cm de matière meuble a été identifié lors des 50 premiers mètres du parcours. Les points de mesure situés de 100 m jusqu'à 175 m de distance du point initial (voir figure 9.8) n'ont pas relevé de formation de sédiments. Le reste du cours d'eau reconstitué présentait un dépôt de matière meuble de 2 à 5 cm.

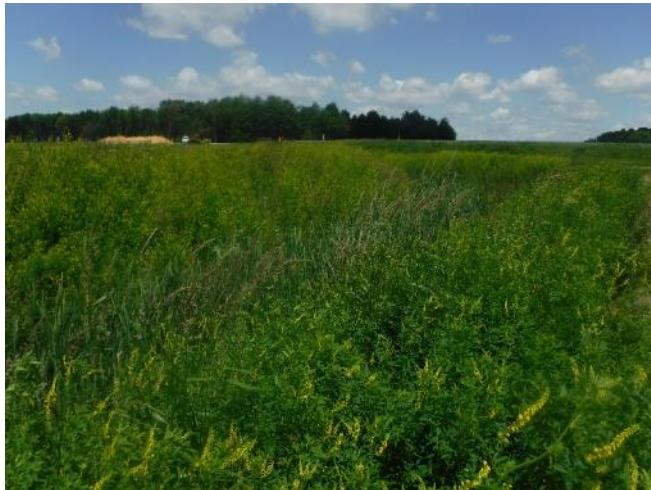
Figure 9.14: Vue à 175 m depuis l'extrémité amont, vers l'amont

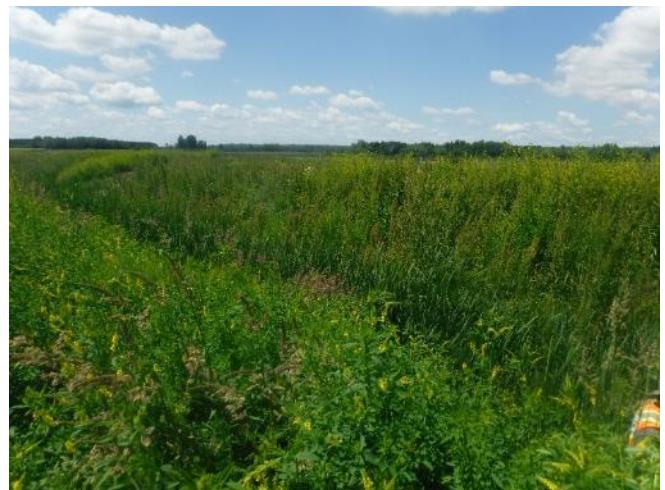
Figure 9.15: Vue à 175 m depuis l'extrémité amont, vers l'aval

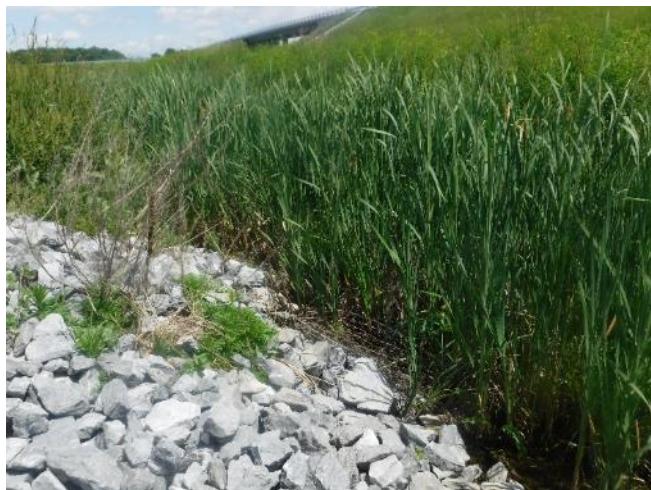
Figure 9.16: Vue à 200 m depuis l'extrémité amont, vers l'amont

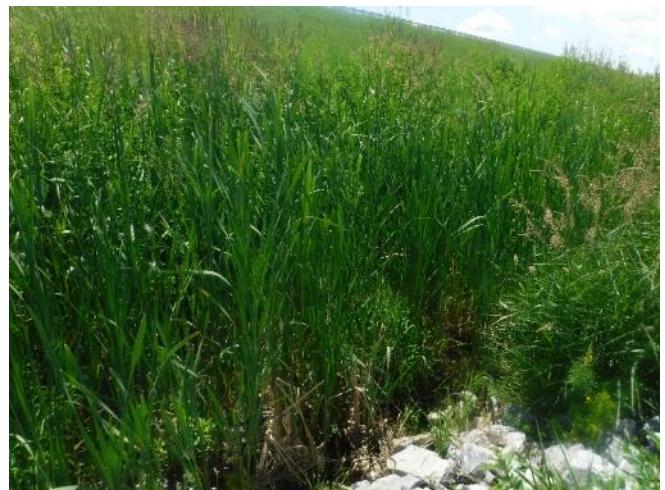
Figure 9.17 : Vue à 200 m depuis l'extrémité amont, vers l'aval

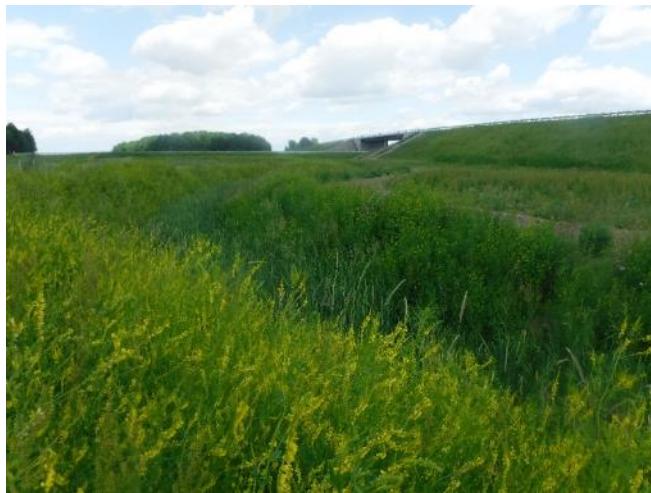
Figure 9.22: Vue à 275 m depuis l'extrémité amont, vers l'amont

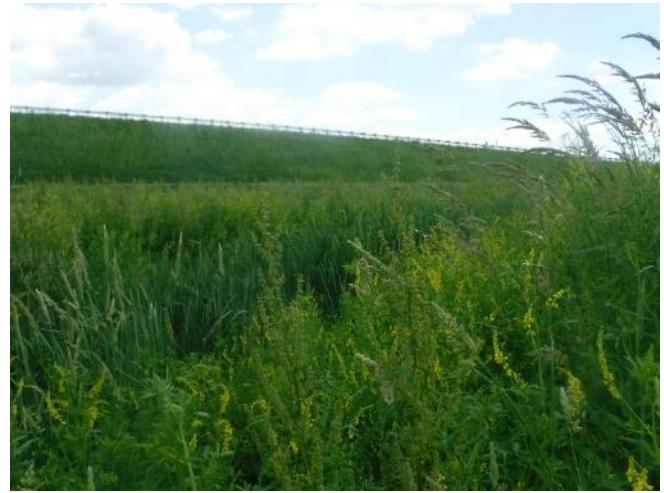
Figure 9.23 : Vue à 275 m depuis l'extrémité amont, vers l'aval

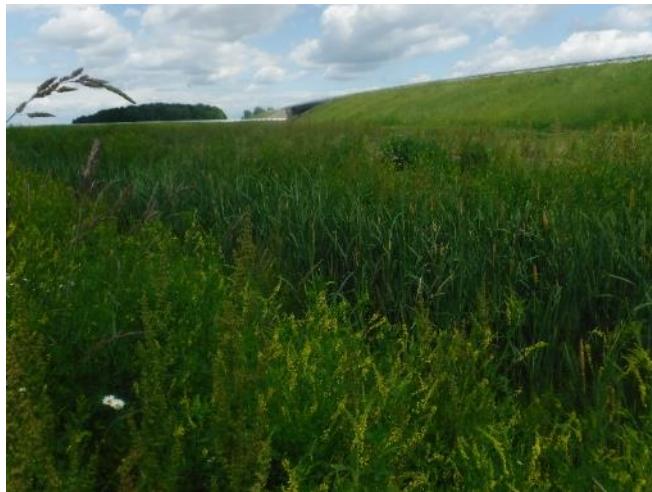
Figure 9.24: Vue à 300 m depuis l'extrémité amont, vers l'amont

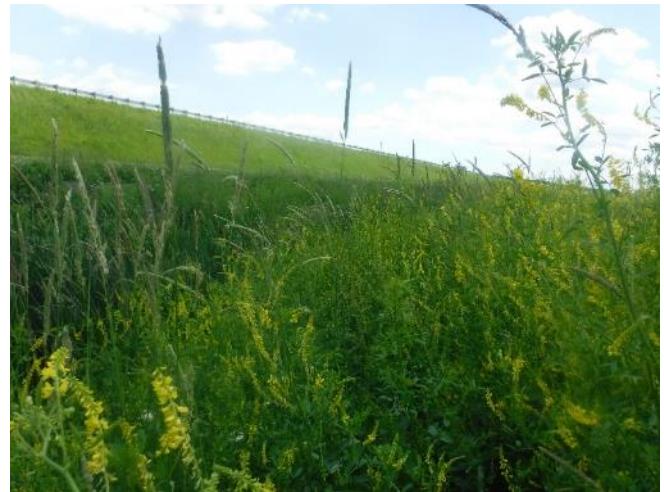
Figure 9.25 : Vue à 300 m depuis l'extrémité amont, vers l'aval

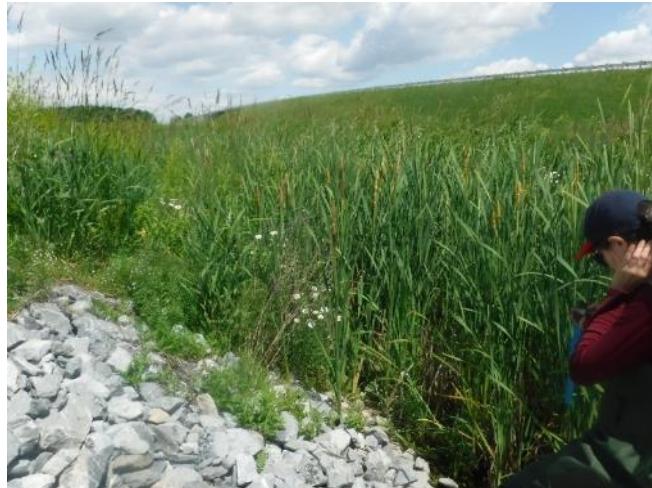
Figure 9.26 : Vue à 325 mètres depuis l'extrémité amont,  
vers l'amont

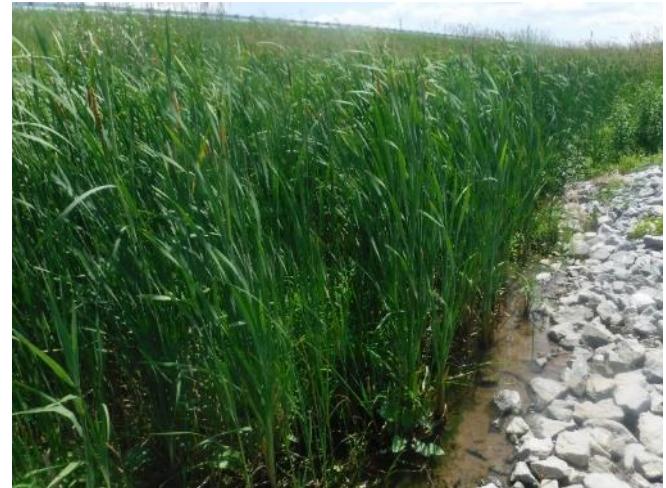
Figure 9.27 : Vue à 325 mètres depuis l'extrémité amont,  
vers l'aval

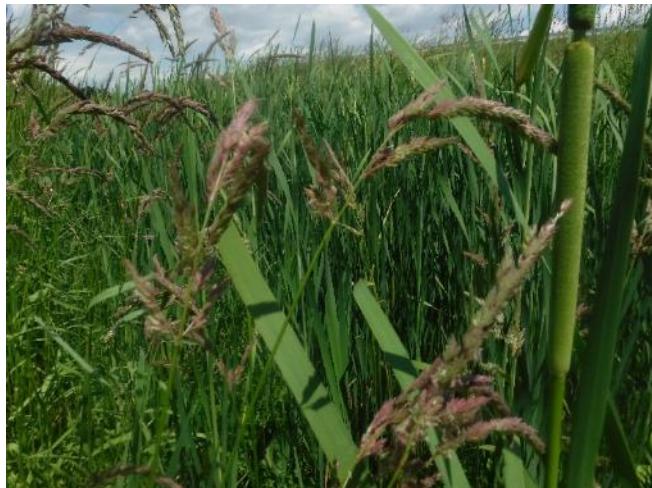
Figure 9.28: Vue à 350 m depuis l'extrémité amont, vers l'amont

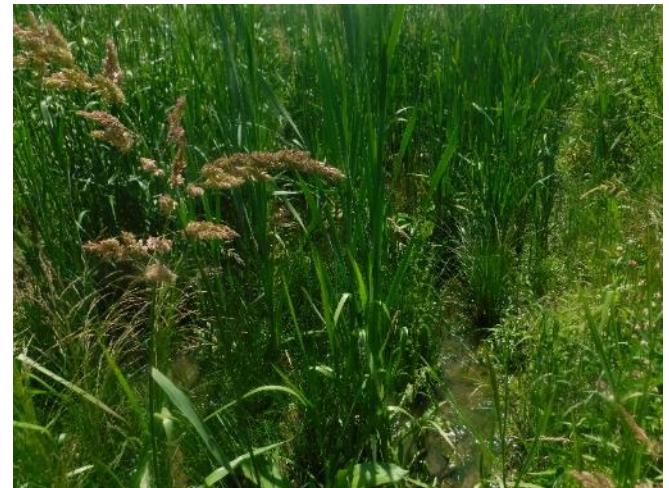
Figure 9.29 : Vue à 350 m depuis l'extrémité amont, vers l'aval

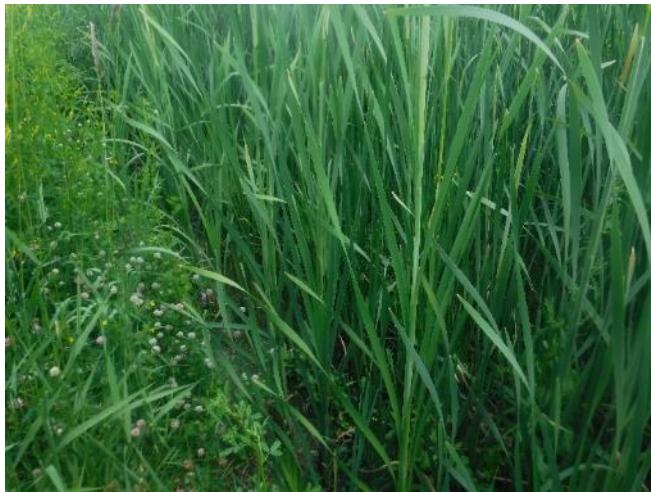
Figure 9.30: Vue à 375 m depuis l'extrémité amont, vers l'amont

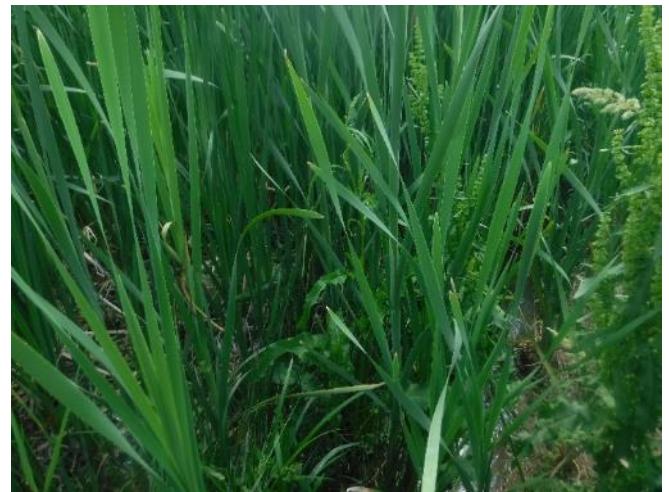
Figure 9.31 : Vue à 375 m depuis l'extrémité amont, vers l'aval

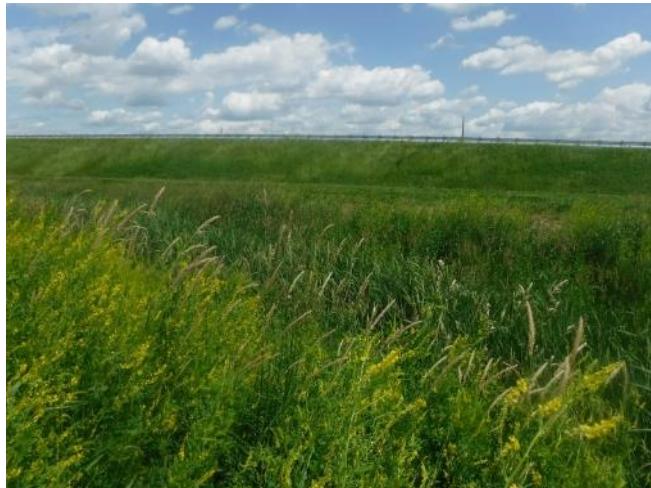
Figure 9.32 : Vue à 400 mètres depuis l'extrémité amont,  
vers l'amont

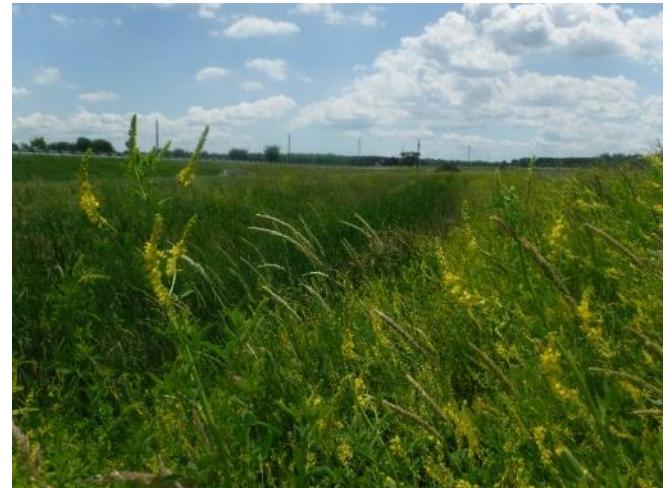
Figure 9.33 : Vue à 400 mètres depuis l'extrémité amont,  
vers l'aval

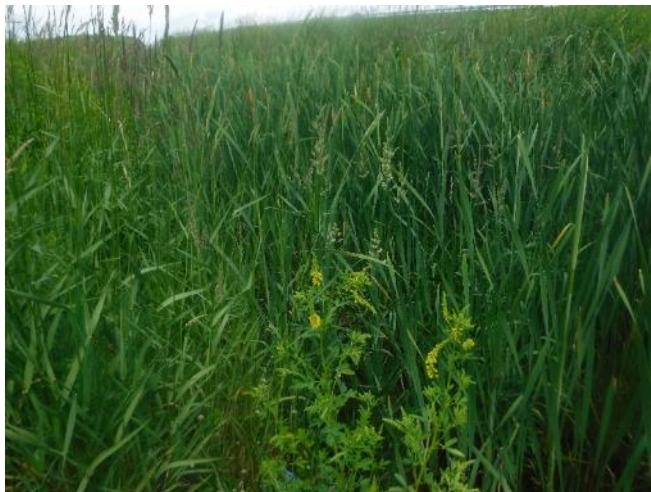
Figure 9.34: Vue à 425 m depuis l'extrémité amont, vers l'amont

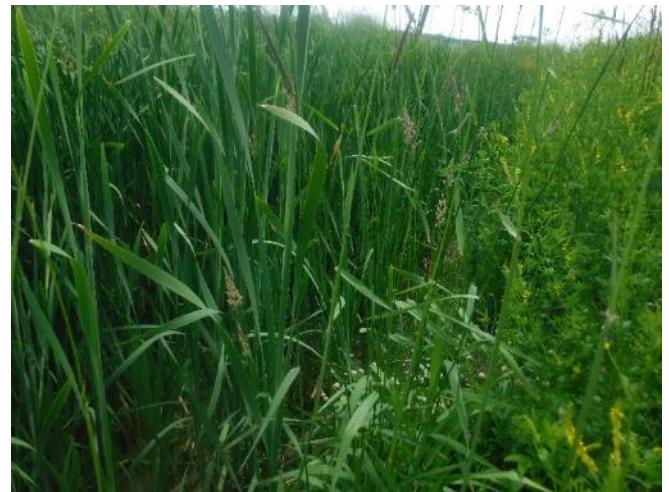
Figure 9.35 : Vue à 425 m depuis l'extrémité amont, vers l'aval

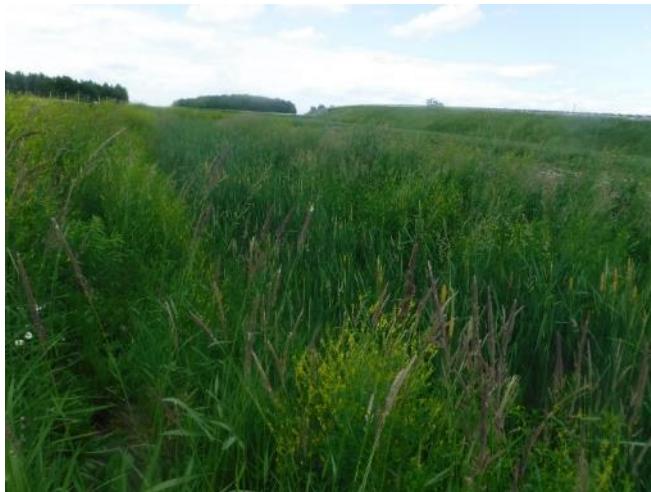
Figure 9.36 : Vue à 450 mètres depuis l'extrémité amont,  
vers l'amont

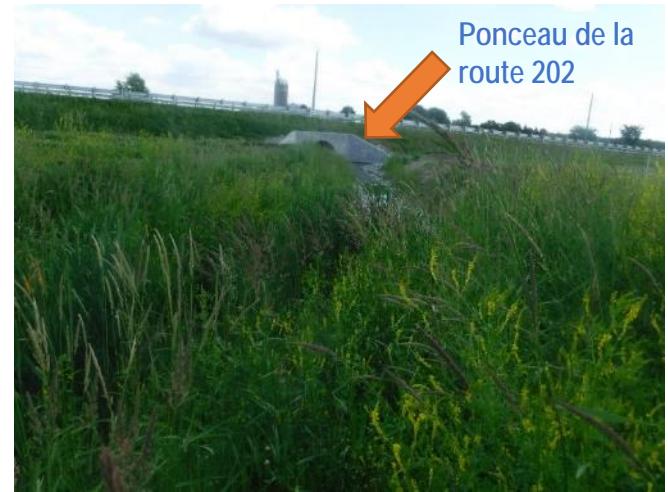
Figure 9.37 : Vue à 450 mètres depuis l'extrémité amont,  
vers l'aval
