# RECONSTRUCTION DE LA ROUTE 293 DANS LA MUNICIPALITÉ DE NOTRE-DAME-DES- NEIGES

CARACTÉRISATION DES COURS D'EAU ET DE L'HABITAT DU  
POISSON

N/Réf. : 113703.001-331

V/Réf. : 154-86-0130

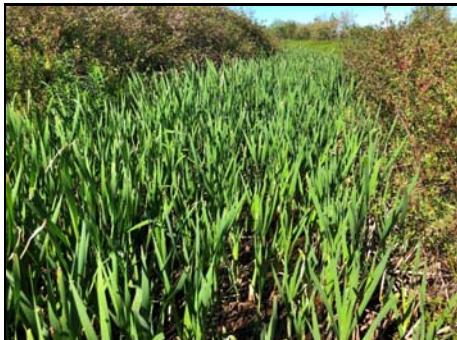
Lit du cours d'eau colonisé par le typha

**Le lit du cours d'eau est colonisé par du Typha; Présence d'un ponceau de 900 mm à 40 m en aval du centreligne. Présence d'un ponceau d'une traverse agricole à 156 m l'amont du centreligne .**

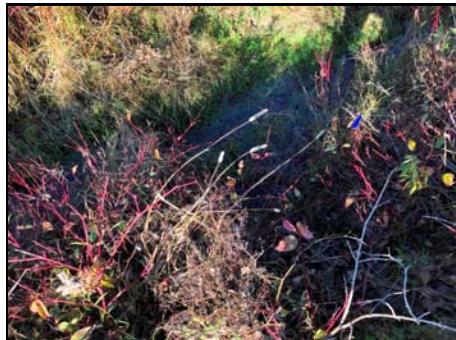
Mince écoulement observé

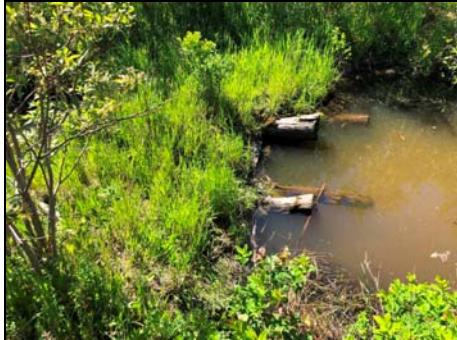
Pont en bois qui entrave l'écoulement

Présence d'un ponceau en bois et béton qui occasionne une restriction et un rehaussement des eaux en amont et crée une entrave au libre passage du poisson (48°06.158'N; 69°08.164'W). Ce ponceau est localisé à 35 m en aval du centreligne.

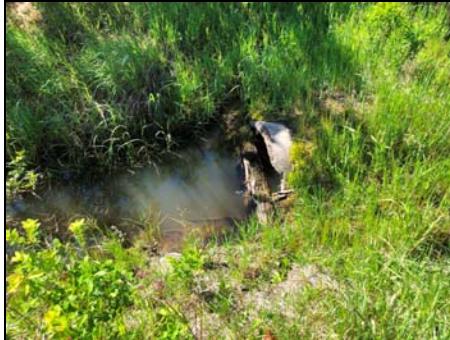
Petit ponceau en béton

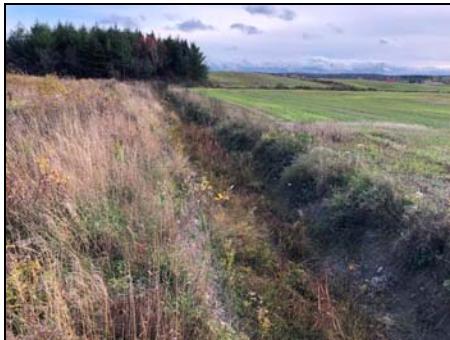
Section amont assèchée

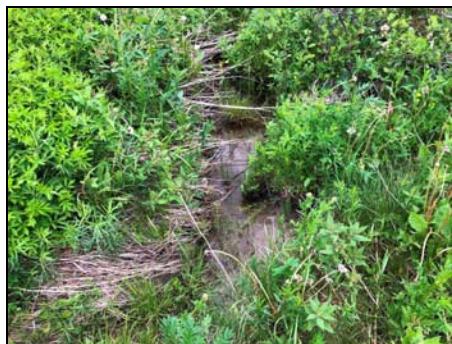
Petit lit d'écoulement observé

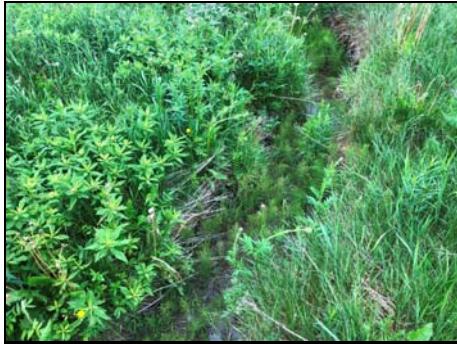
Présence de végétation aquatique

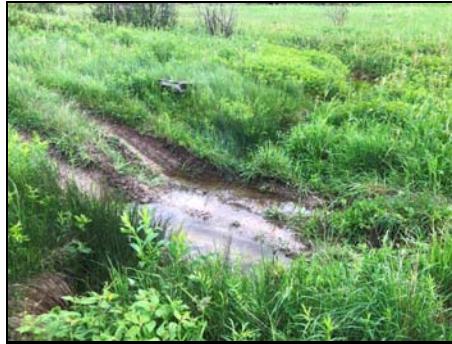
Traverse à gué de VTT

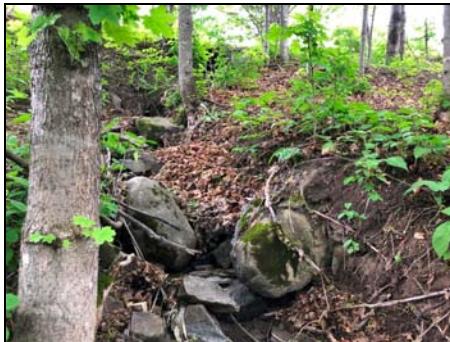
Section infranchissable à l'aval

Présence d'obstacle infranchissable à 30 m l'aval de la route 293 existante (seuil d'une hauteur de + 1 m); Succession petits seuils de 0,4 m en à 40 m amont de la route 293 actuelle. Absence d'habitat pour le poisson.

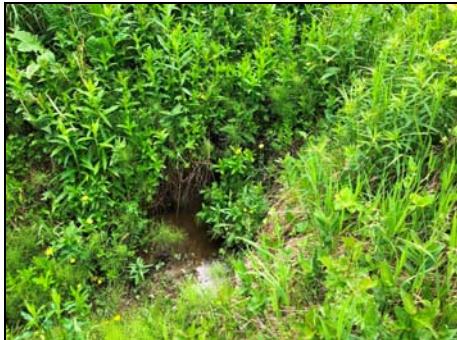
Présence d'un petit lit d'écoulement

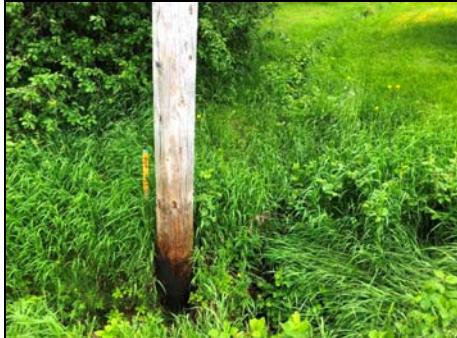
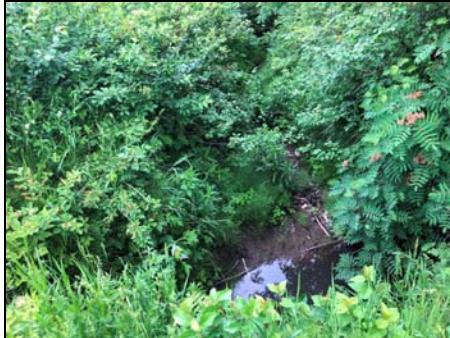
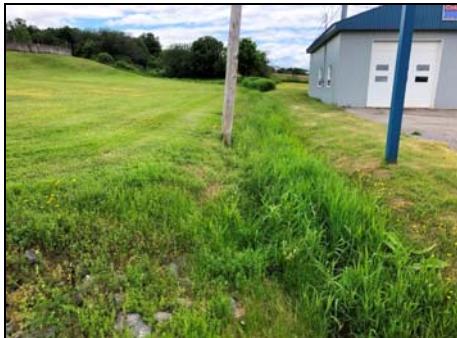
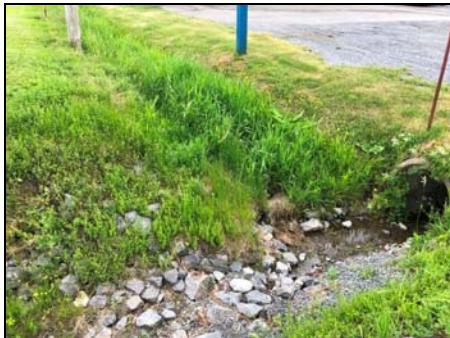
Absence d'habitat

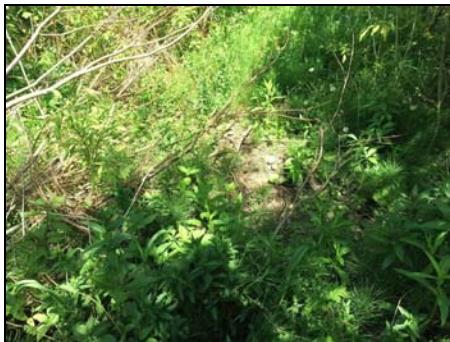
Lit diffus

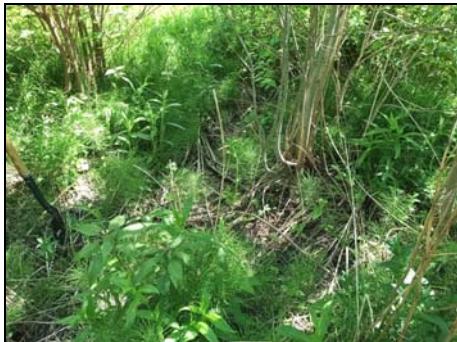
lit diffus

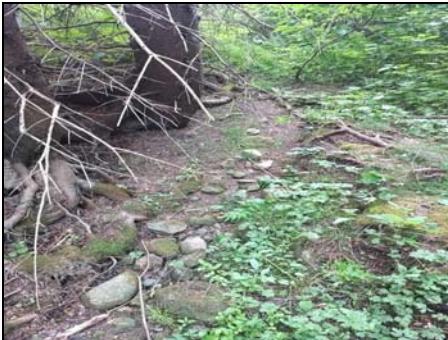
Absence d'écoulement

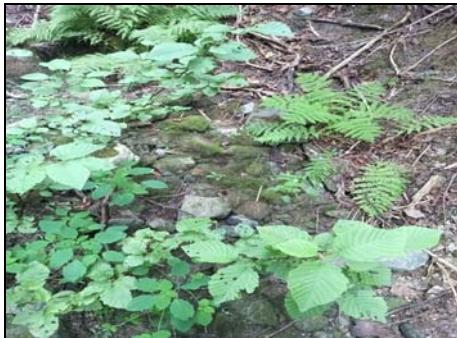
Lit peu défini

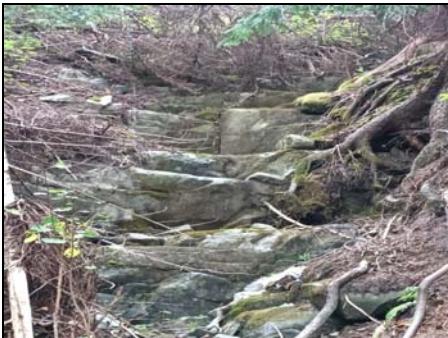
Obstacle amont
