MINISTÈRE DES TRANSPORTS ET DE LA
MOBILITÉ DURABLE

RECONSTRUCTION DE LA ROUTE 293 DANS LA MUNICIPALITÉ DE NOTRE-DAME-DES- NEIGES

CARACTÉRISATION DES COURS D'EAU ET DE L'HABITAT DU
POISSON

N/Réf. : 113703.001-331
V/Réf. : 154-86-0130

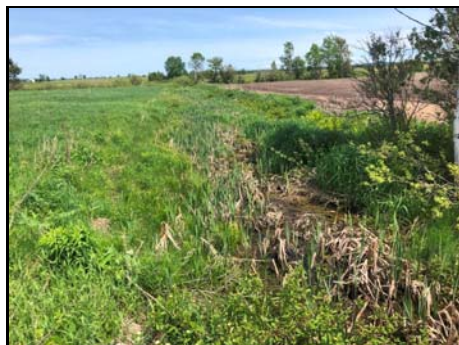
Section amont du cours d'eau

Cours d'eau aménagé en fossé agricole. Lit colonisé par le typha.

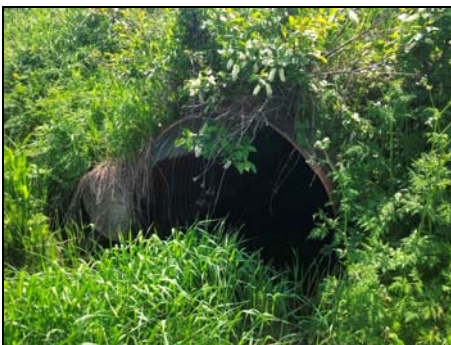
Extrémité amont du ponceau

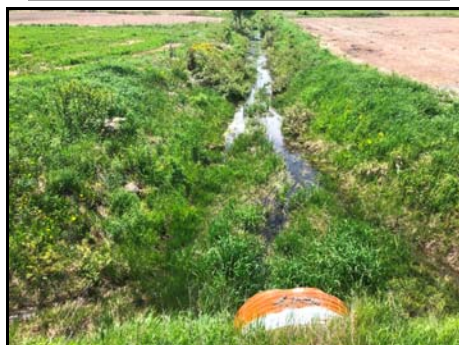
Section aval du cours d'eau

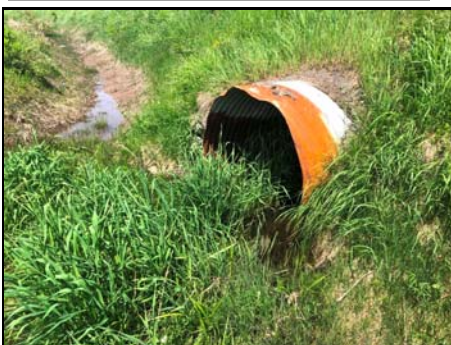
Extrémité aval du ponceau

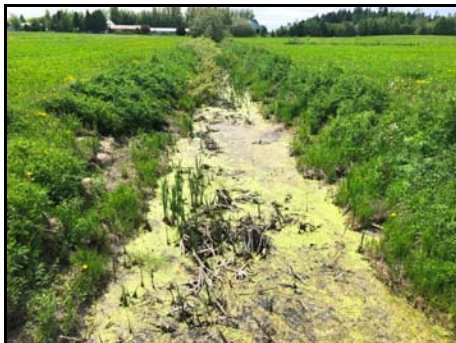
Section amont du cours d'eau

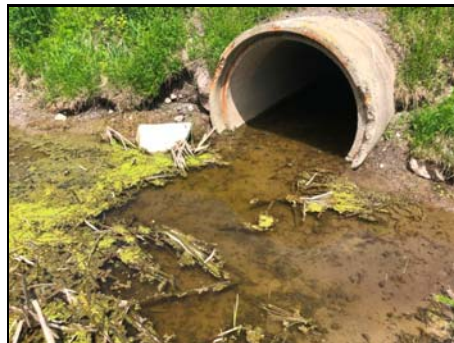
Extrémité amont du ponceau

Ponceau existant à démanteler

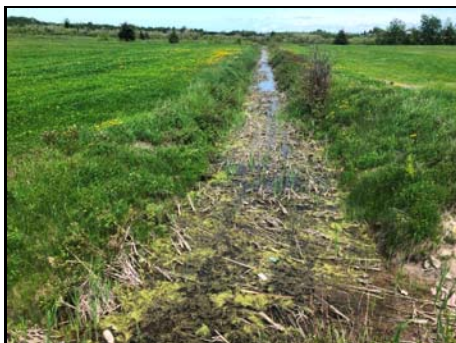
Section aval du cours d'eau

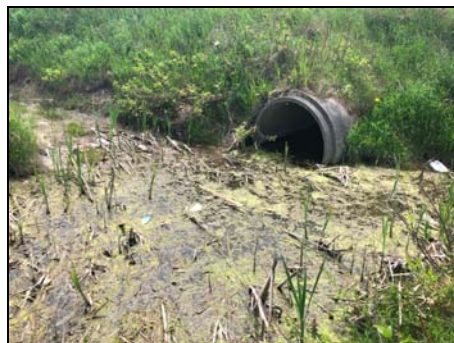
Extrémité aval du ponceau

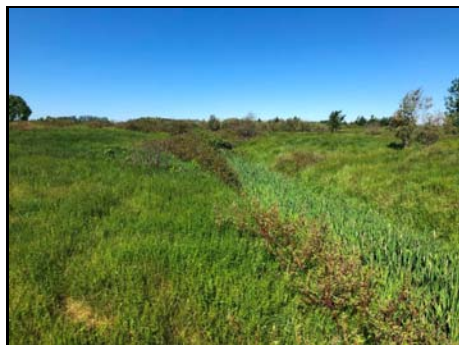
Site de traversée projeté

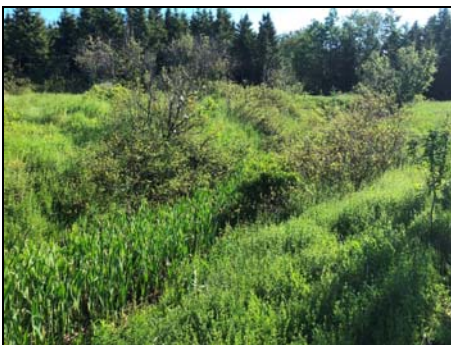
Vue vers l'aval du site de traversée

Le lit du cours d'eau est colonisé par du Typha; Présence d'un ponceau de 900 mm à 40 m en aval du centreligne. Présence d'un ponceau d'une traverse agricole à 156 m l'amont du centreligne .

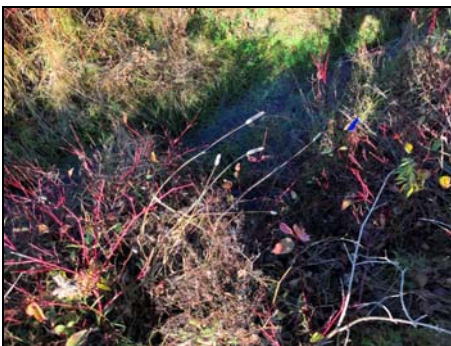
Mince écoulement observé

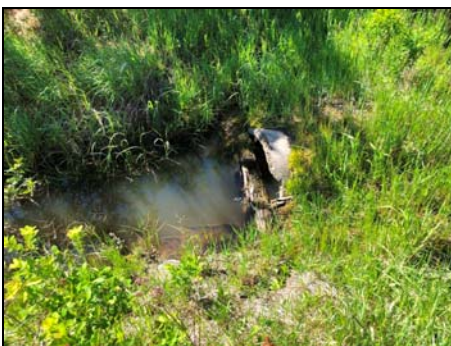
Petit ponceau en béton

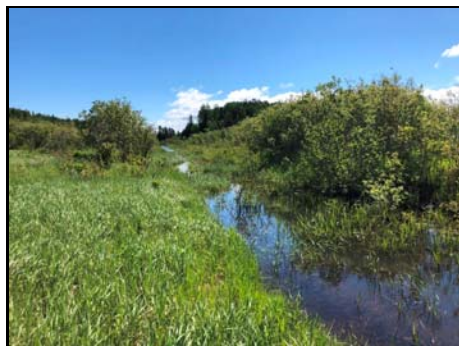
Vue du site de traversée

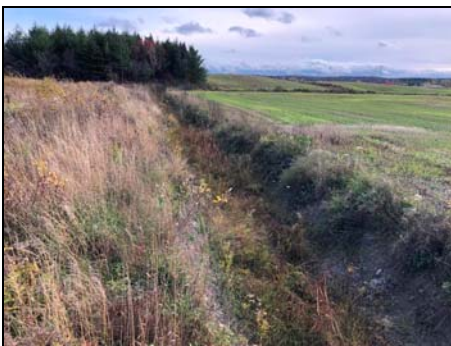
Section amont asséchée

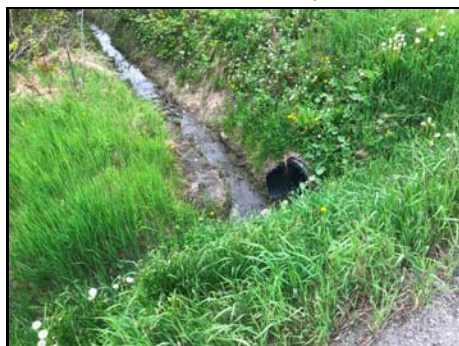
Écoulement provenant du fossé nord-ouest

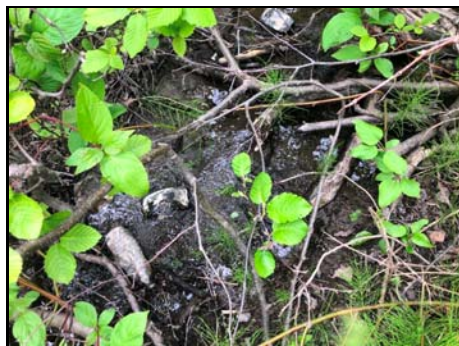
Lit d'écoulement dans la section aval

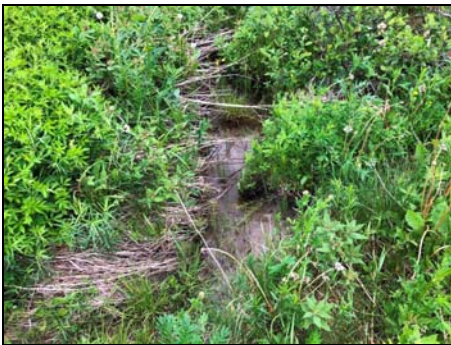
Petit lit d'écoulement observé

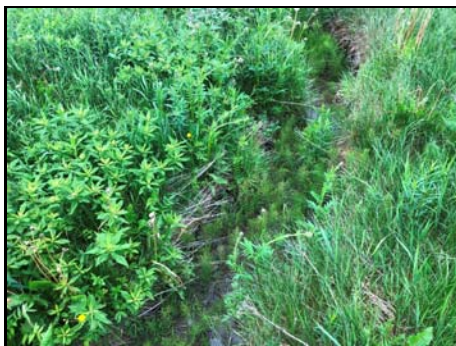
Présence de végétation aquatique

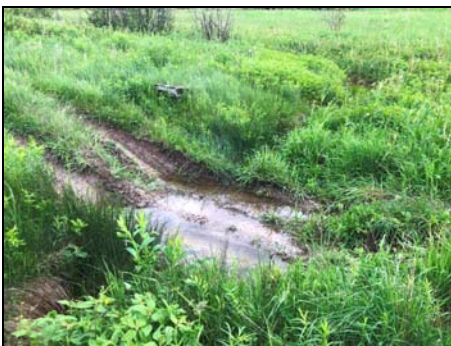
Traverse à gué de VTT

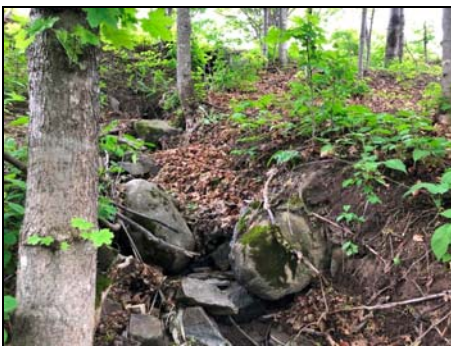
Section infranchissable à l'aval

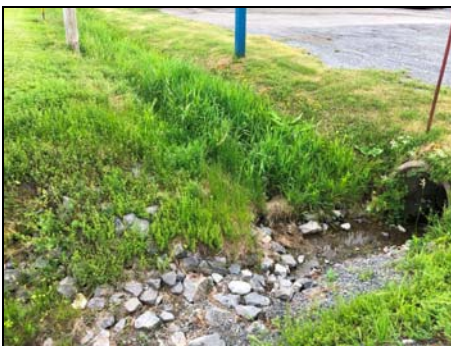
Section amont de la rte 293 existante

Absence d'habitat à l'amont
