COMPLEXE ROMAINE – AMÉNAGEMENT DE MILIEUX HUMIDES

RAPPORT SUR LA CONFORMITÉ DES TRAVAUX

ÉTANG MASSEKU (R03-5A-SUD), ÉTANG DU MISTA (P-53), ÉTANG DU TILL (R03-5C-EST)

OCTOBRE 2023

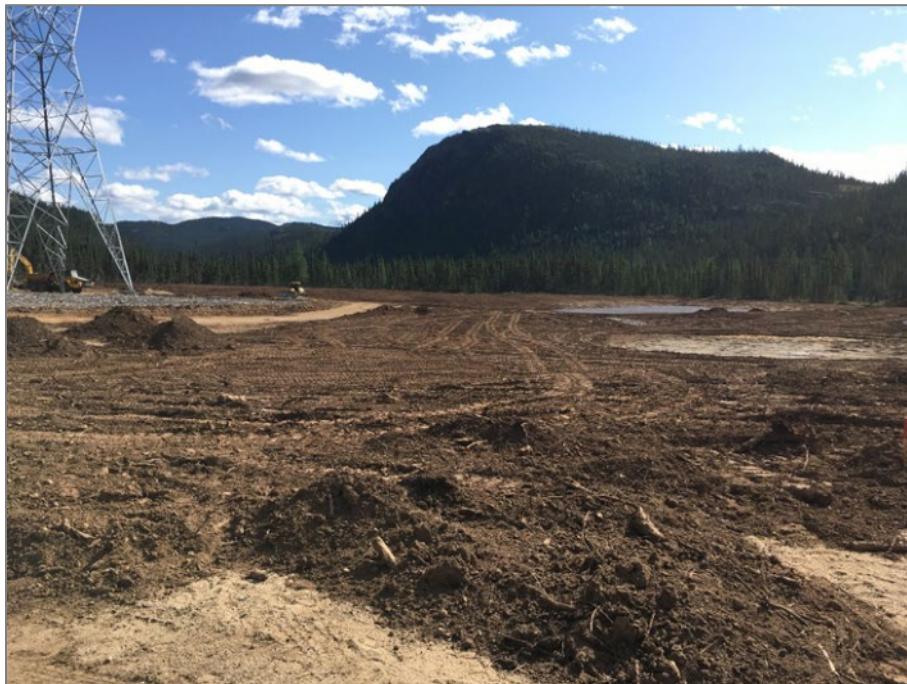
Photo 1 Étang du Mista (04-09-2018) – Épandage de la terre végétale autour du plan d'eau nord

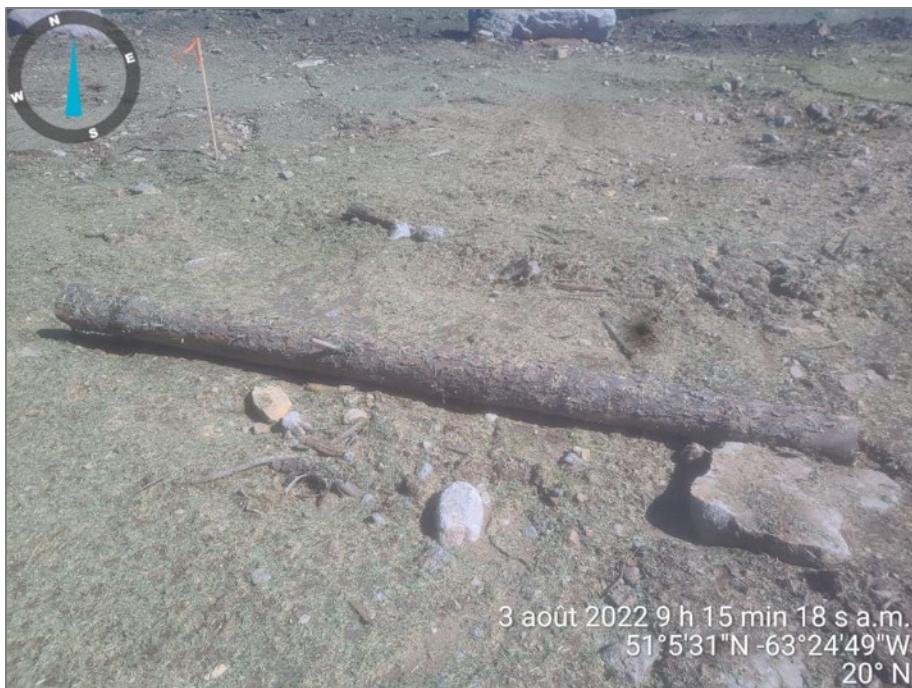
Photo 2 Étang du Till (03-08-2022) – Tronc d'arbre servant d'habitat faunique

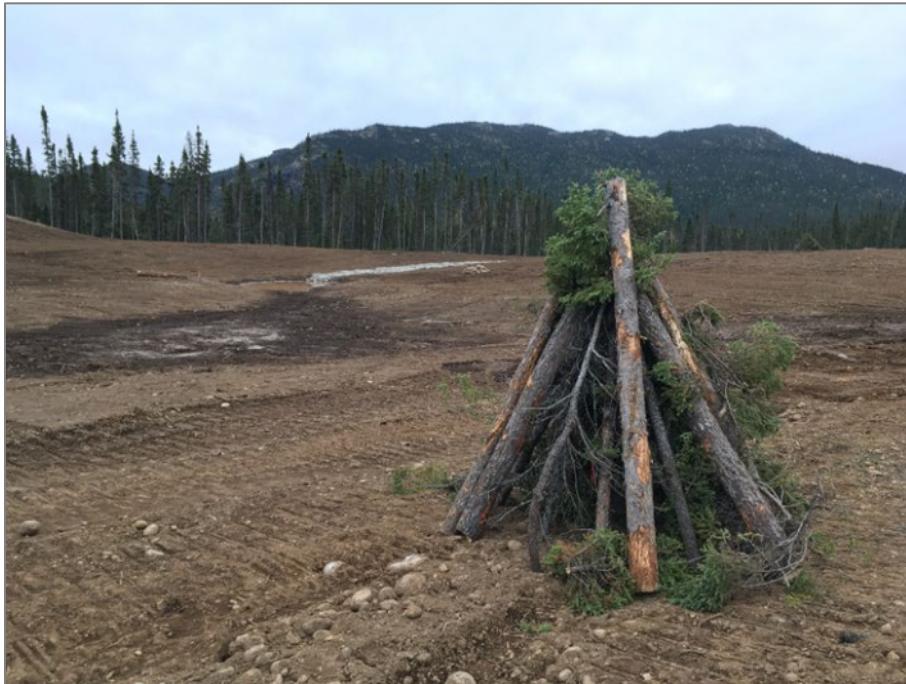
Photo 3 Étang Masseku (03-10-2018) – Amas de branches

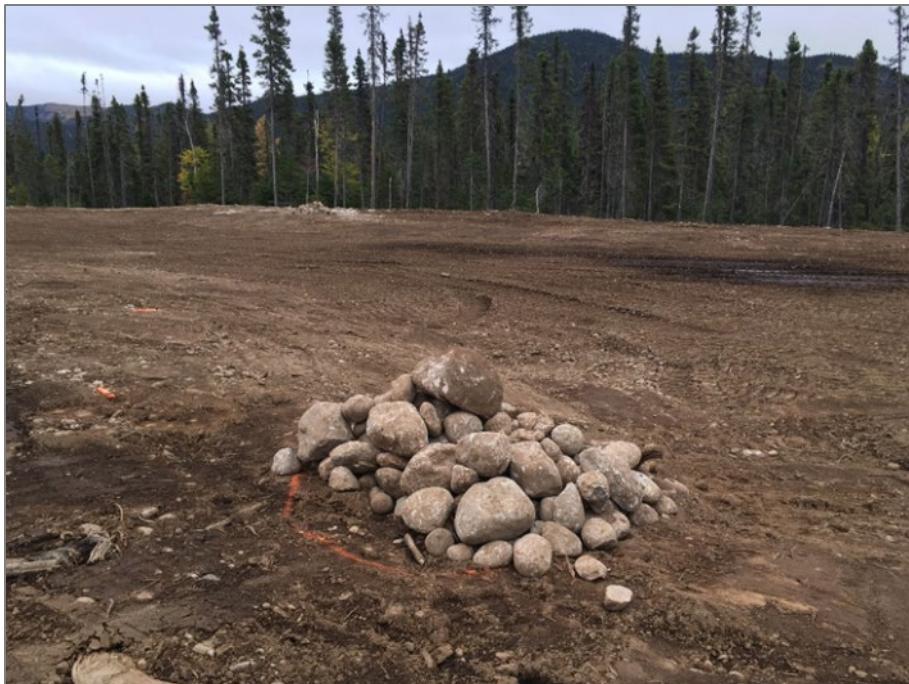
Photo 4 Étang Masseku (03-10-2018) – Amas de pierres

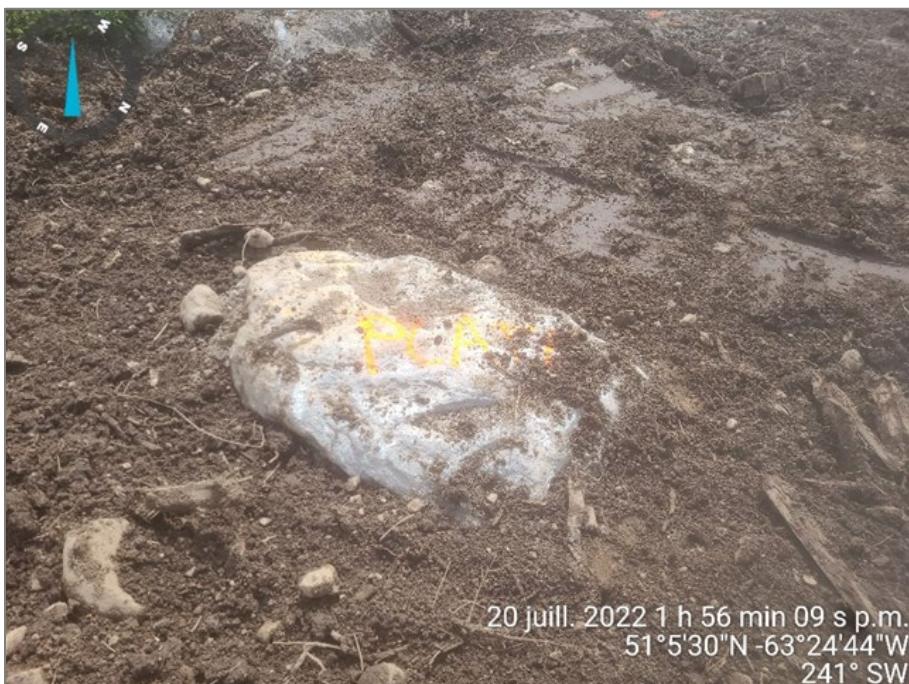
Photo 5 Étang du Till (20-07-2022) – Pierre plate à l'étang

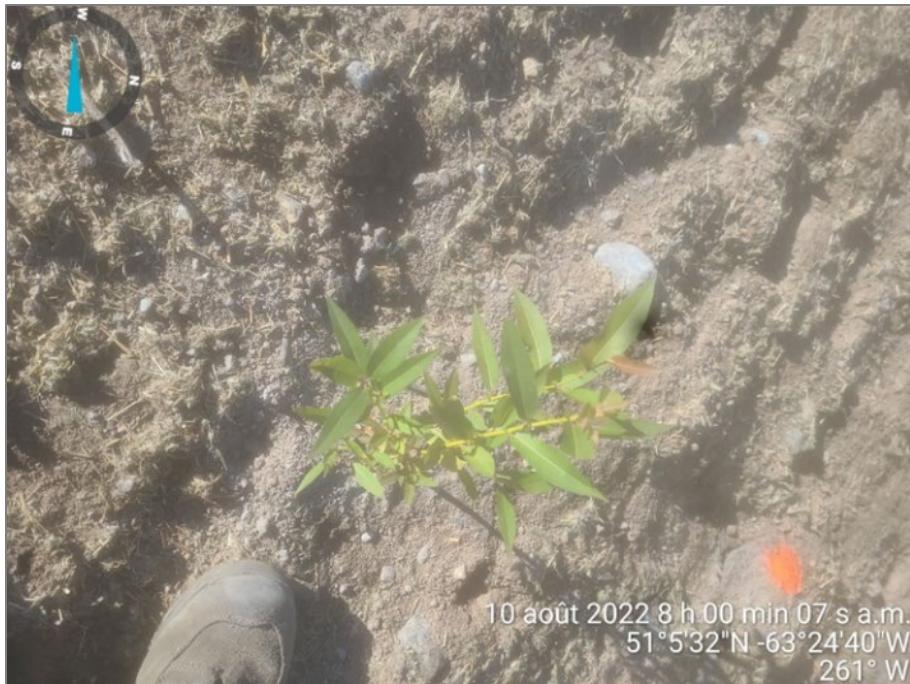
Photo 6

Étang du Till (11-08-2022) – Plant de saule discolore (*Salix discolor*)

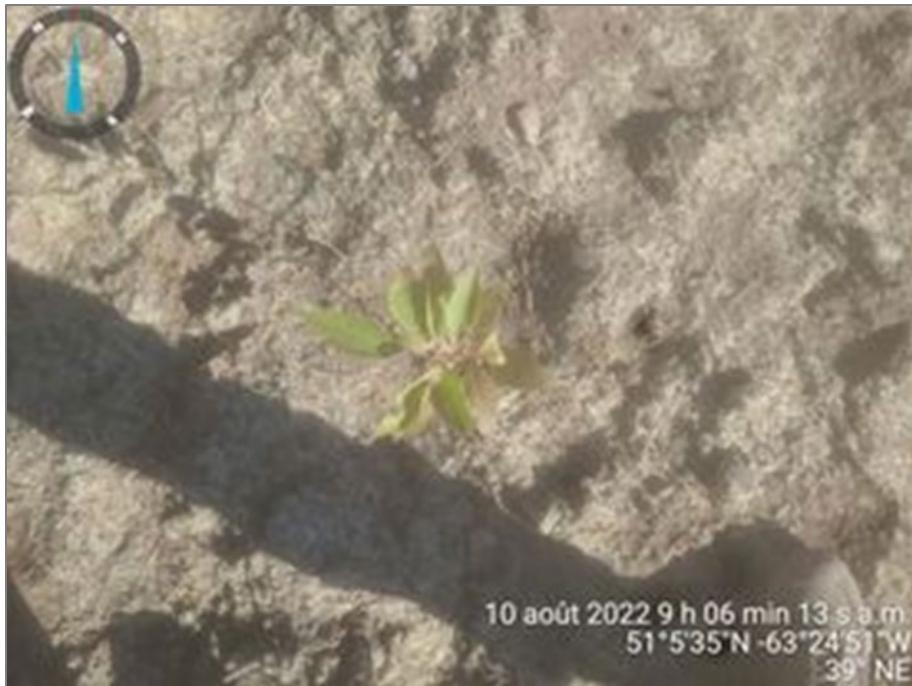
Photo 7 Étang du Till (11-08-2022) – Cerisier de Pennsylvanie (*Prunus pensylvanica*)

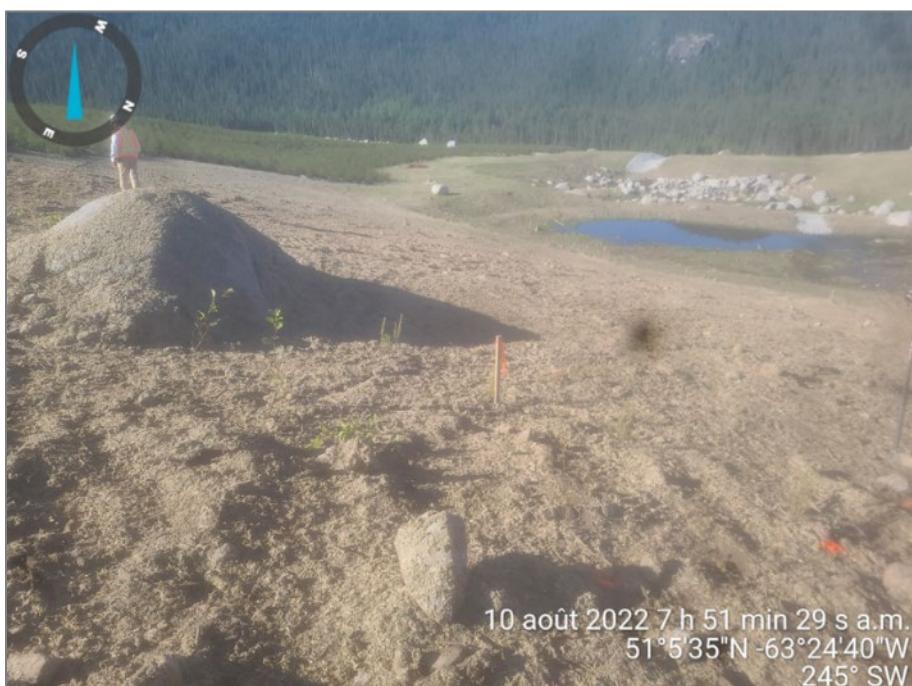
Photo 8 Étang du Till (11-08-2022) – Plantation en rang milieu terrestre

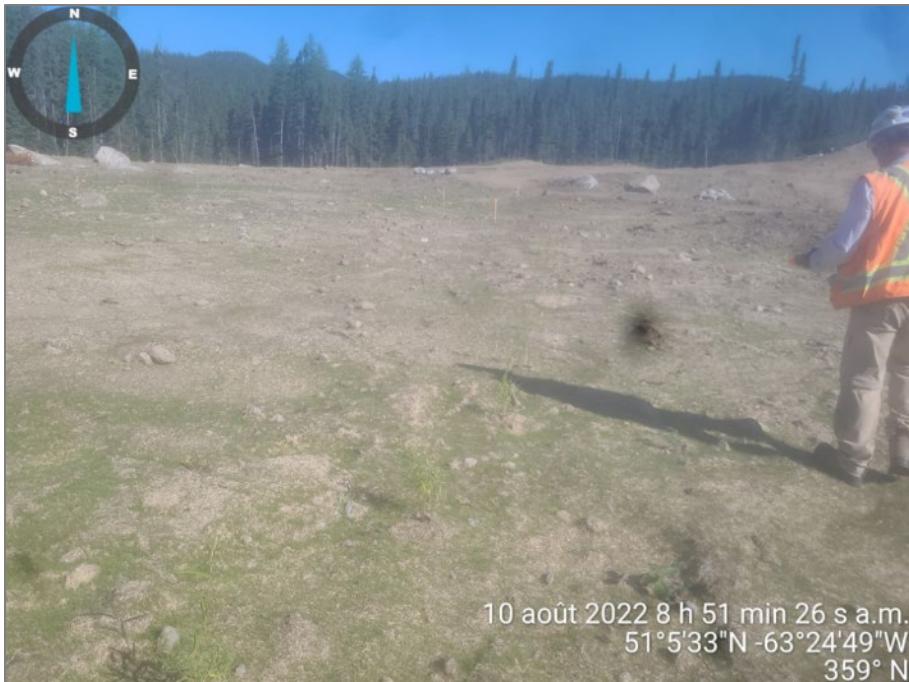
Photo 10 Étang du Till (11-08-22) – Plantations d'arbustes en rang du milieu humide – Étang

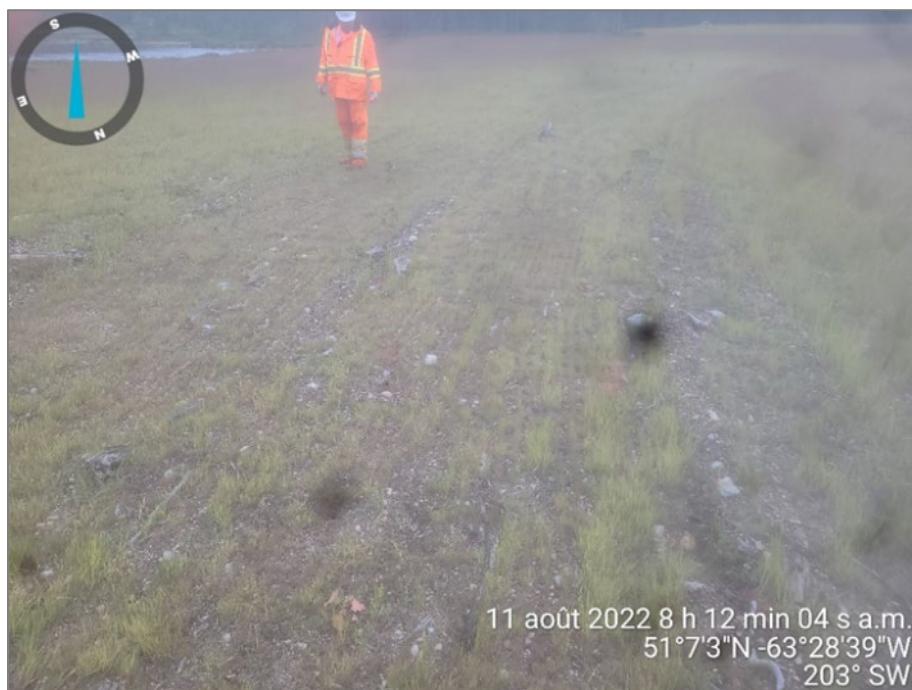
- Remplacement du bouleau glanduleux par : 60 plants de bouleau blanc (*Betula papyrifera*); 60 plants de rosier sauvage (*Rosa blanda*), 60 plants d'aronie noire (*Aronia melanocarpa*) et 60 plants de sorbier d'Amérique (photo 13).

Photo 13 Masseku (11-08-2022) – Exemple de plantation de bouleaux glanduleux ayant été remplacés par le bouleau blanc, le Rosier sauvage, l'aronie noire et le sorbier d'Amérique

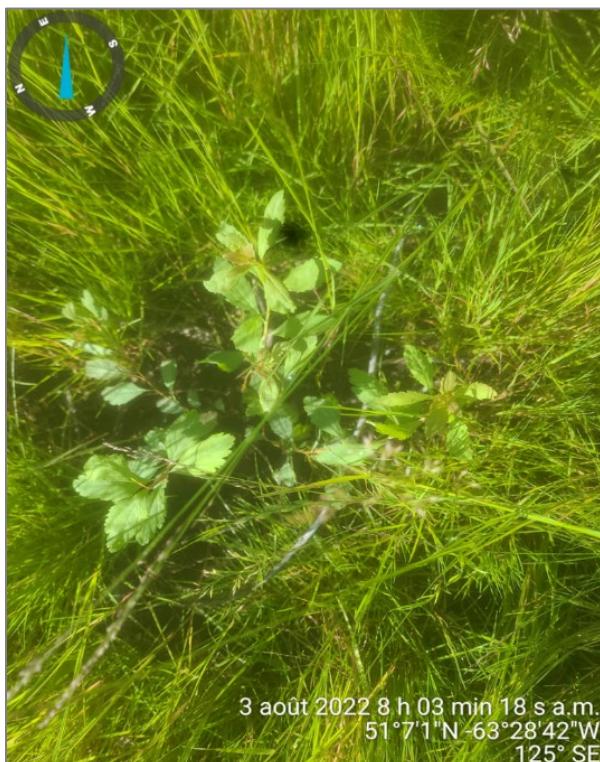
Photo 17

Étang Mista (03-08-2022) – Observation de plants de spirée, plantation en – rang milieu humide

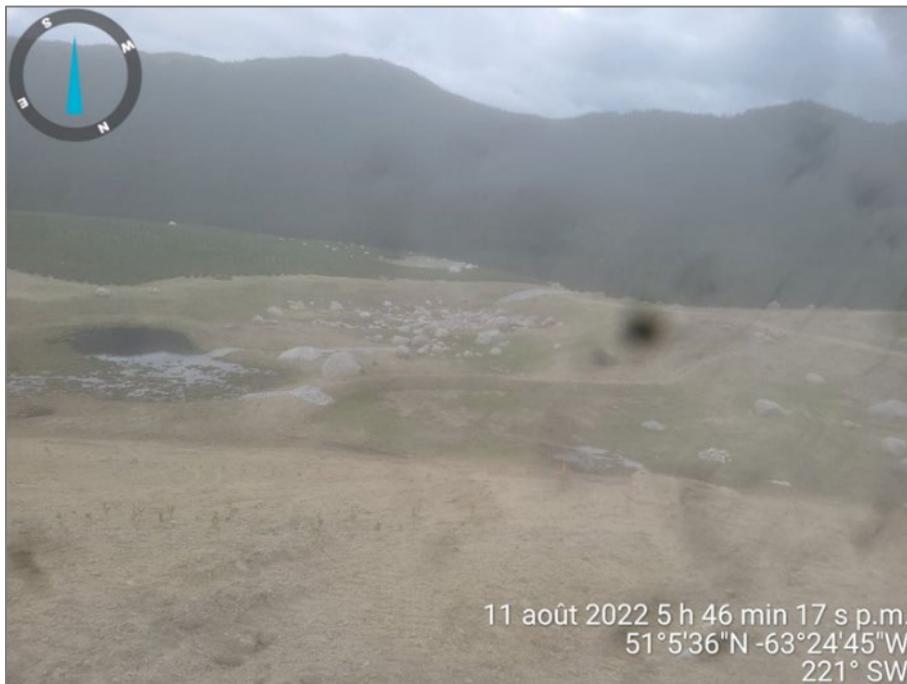
Photo 19

Étang du Till (11-08-2022) – Vue d'ensemble de l'étang fini à 100 %

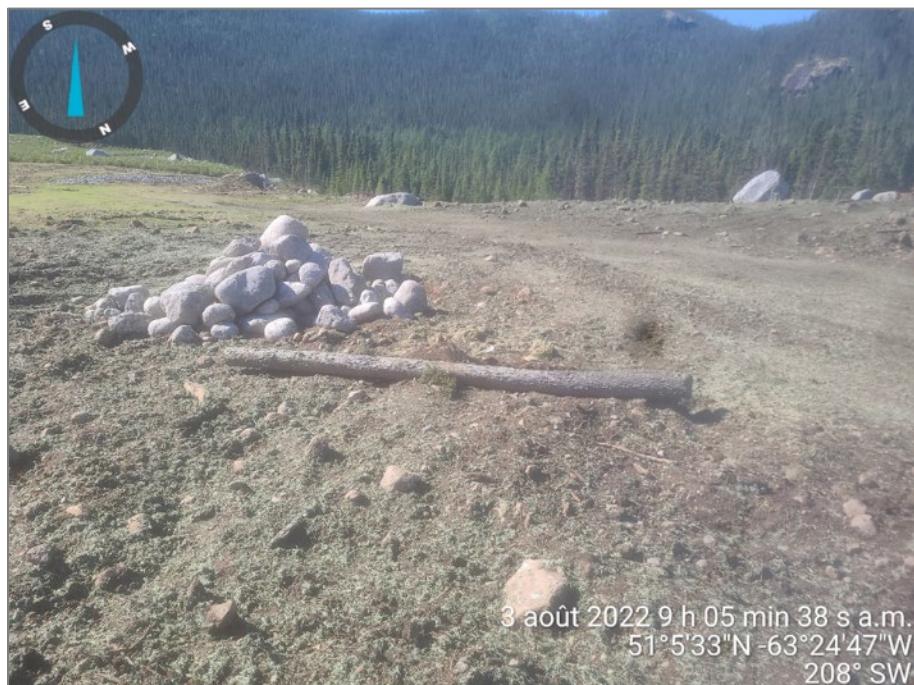
Photo 20 Étang du Till (03-08-2022) – Observation tronc d'arbre et d'un amas de pierres à proximité de la coordonnée 84

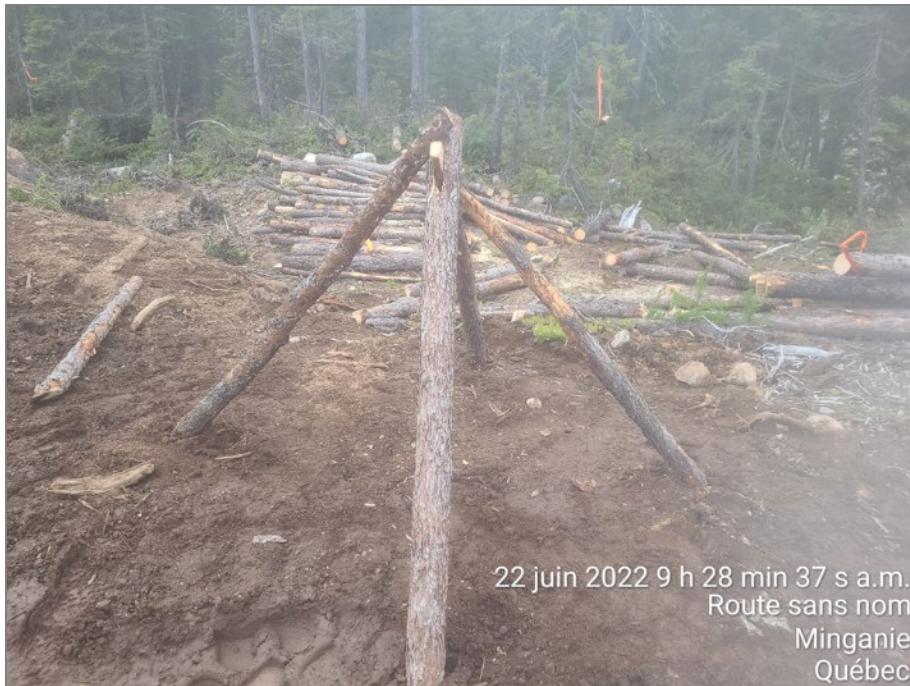
Photo 21 Étang du Till (22-06-2022) – Aménagements fauniques en cours de réalisation (amas de branches)

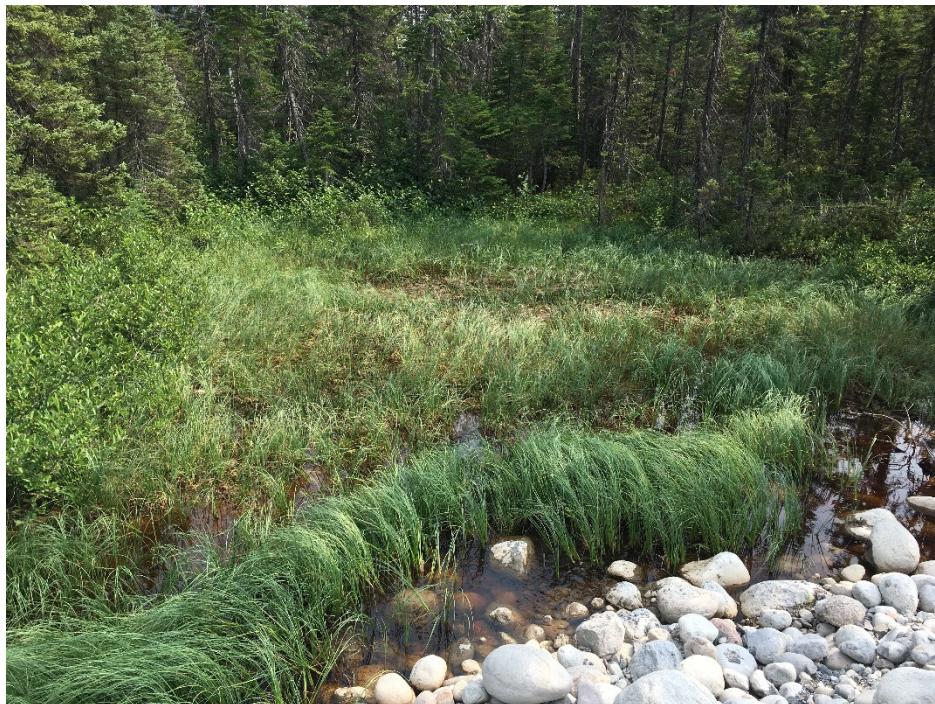
PHOTO 1 Masseku : Réserve de plantes aquatiques 1 le long du chemin d'accès RO3-5A-Sud

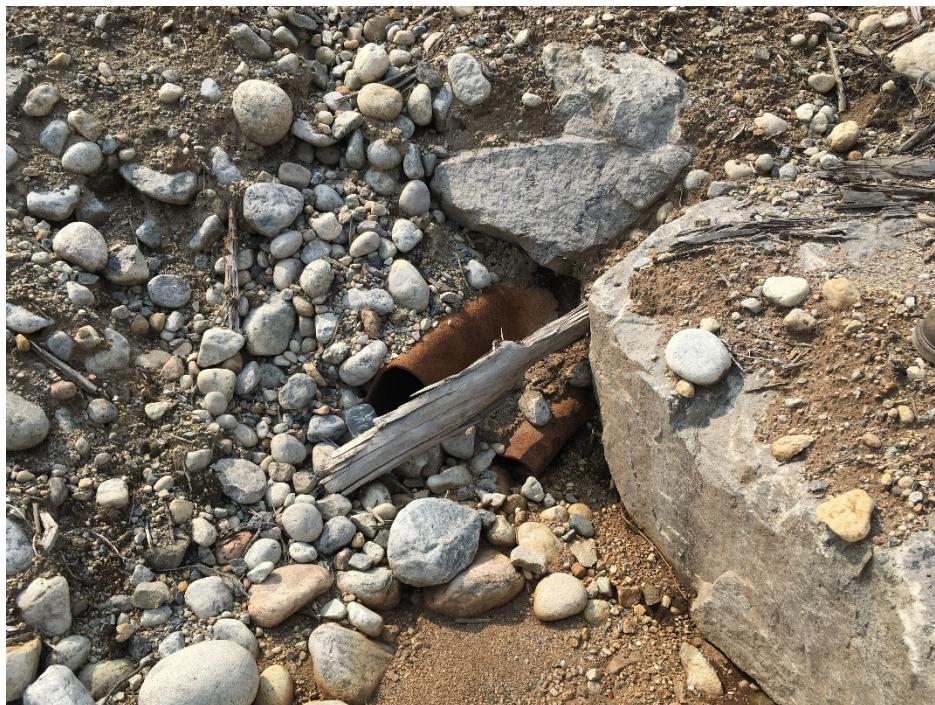
PHOTO 2 Masseku : Ponceau temporaire à laisser en place car le chemin d'accès RO3-5A-Sud devra servir d'accès à l'aménagement de l'étang du Till en 2019; prévoir la renaturalisation du chemin en 2019 également.

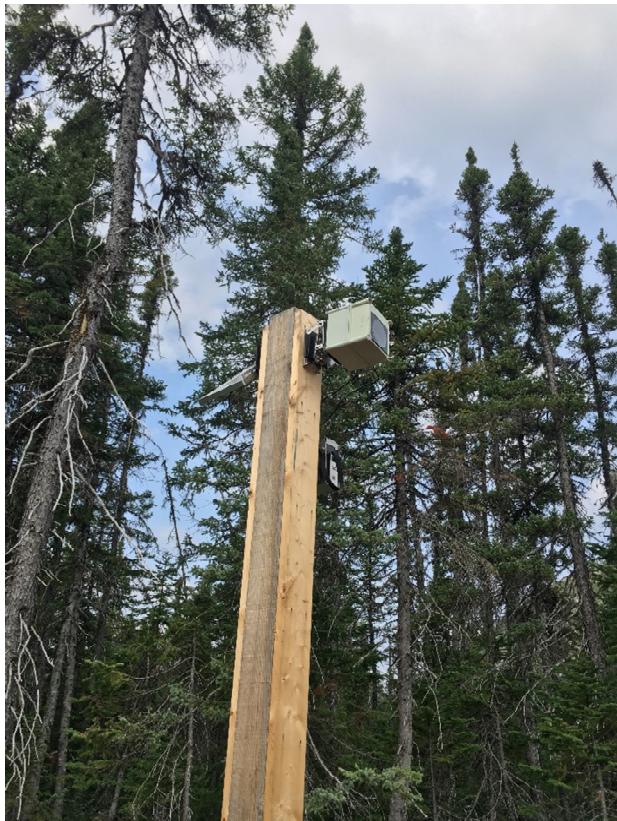
PHOTO 3 Mista : Installation de la caméra à intervalle (timelapse)

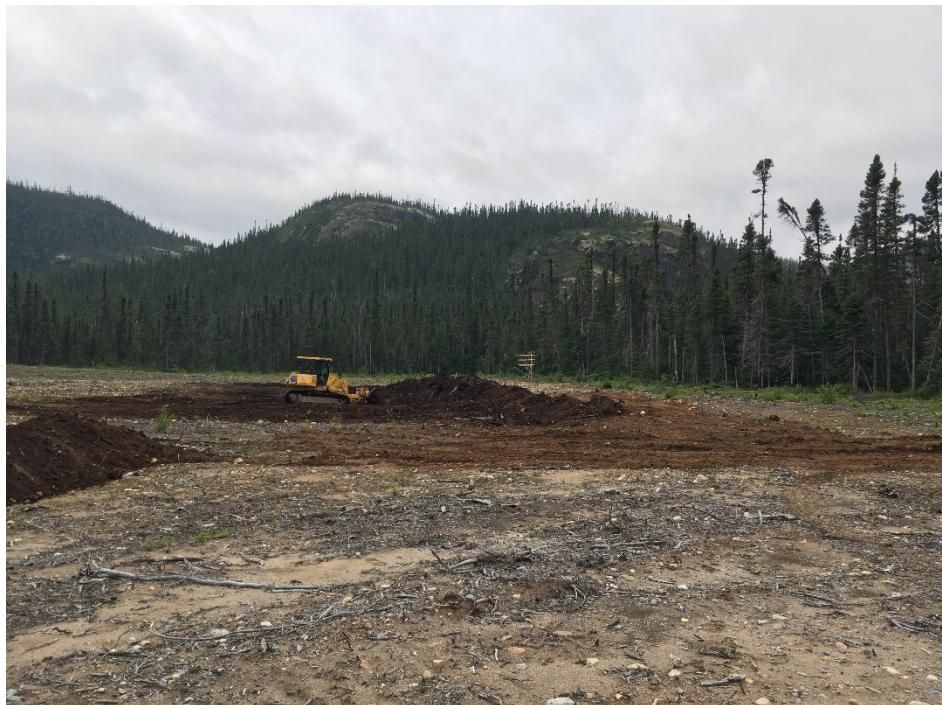
PHOTO 4 Mista : Début du décapage et de la mise en réserve de la terre végétale

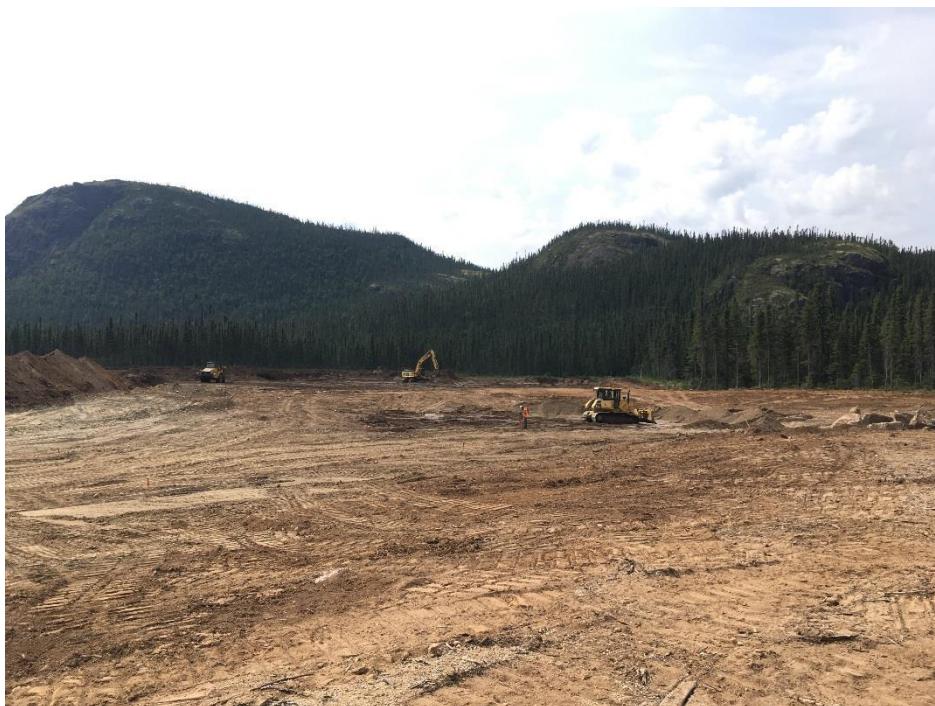
PHOTO 1 Mista (21-08-2018) : Excavation et profilage des plans d'eau peu profonde nord et sud en cours

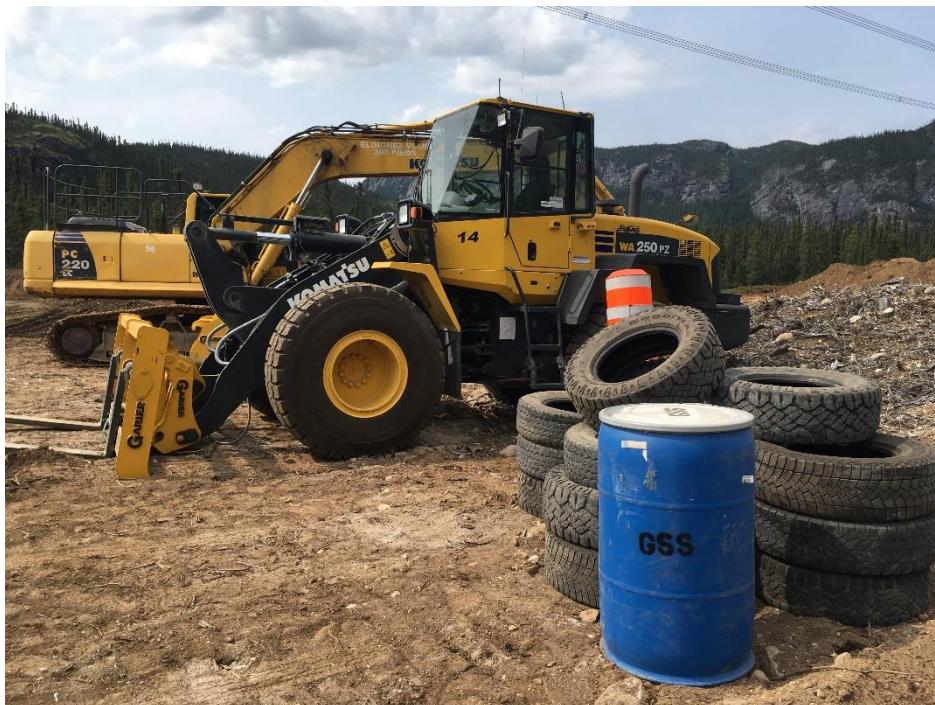
PHOTO 2 Mista (21-08-2018) : Présence sur les lieux d'une trousse de récupération des hydrocarbures en cas de déversement.

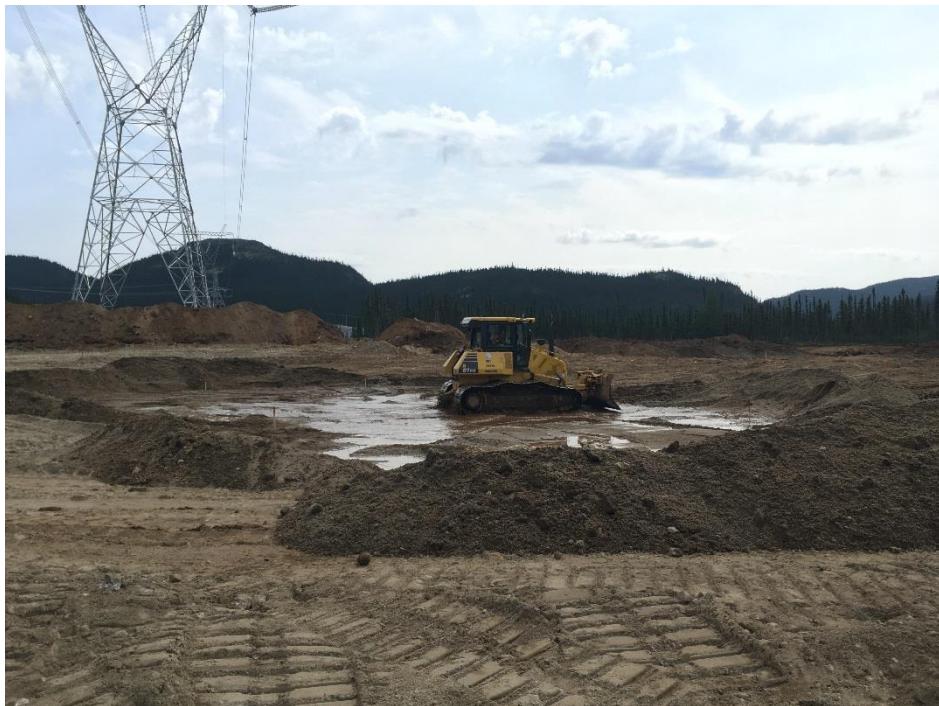
PHOTO 3 Mista (21-08-2018) : Excavation et profilage du plan d'eau peu profonde nord en cours

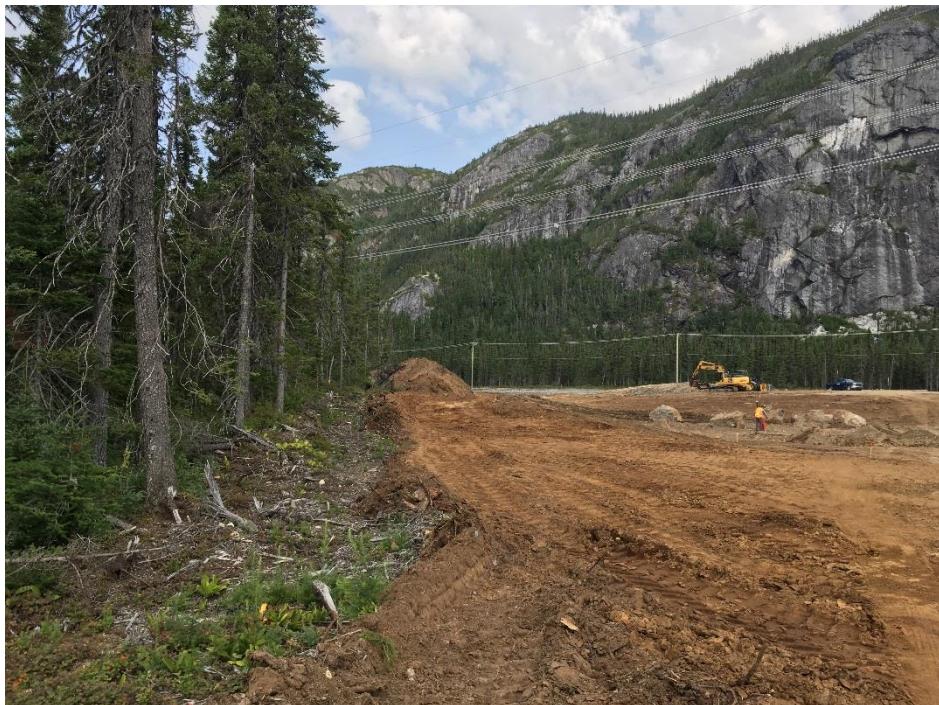
PHOTO 4 Mista (21-08-2018) : Respect de la zone non décapée d'au moins 3 m à l'intérieur des limites de déboisement

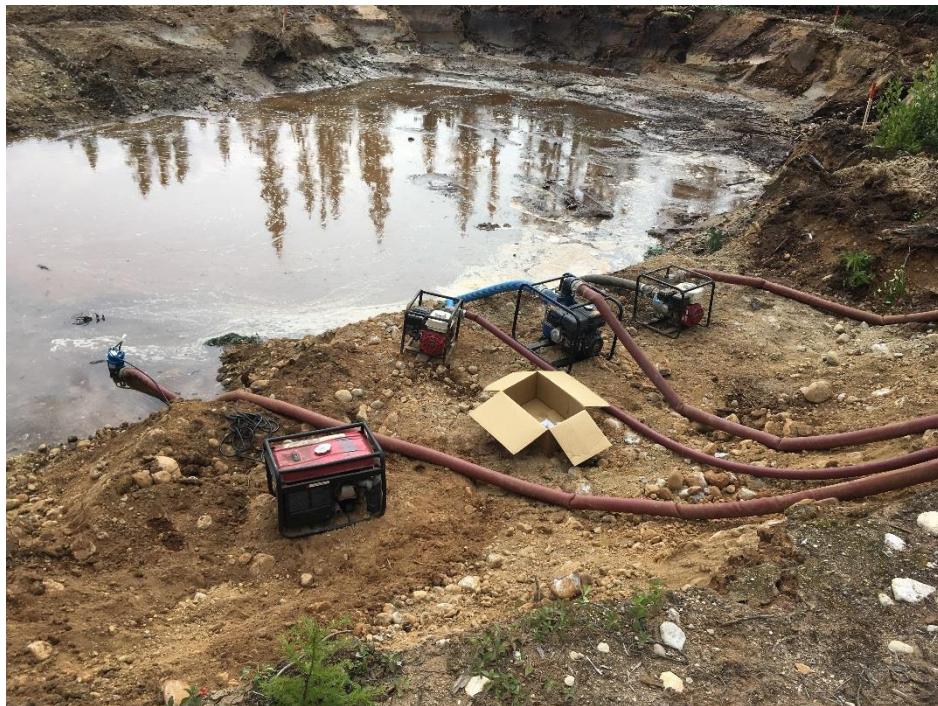
PHOTO 5 Mista (21-08-2018) : Assèchement des excavations pour le profilage du plan d'eau sud. Le surveillant a recommandé à l'entrepreneur de mettre des bassins sous les équipements en bordure du point d'eau puisque les eaux de pompage sont rejetées dans l'environnement

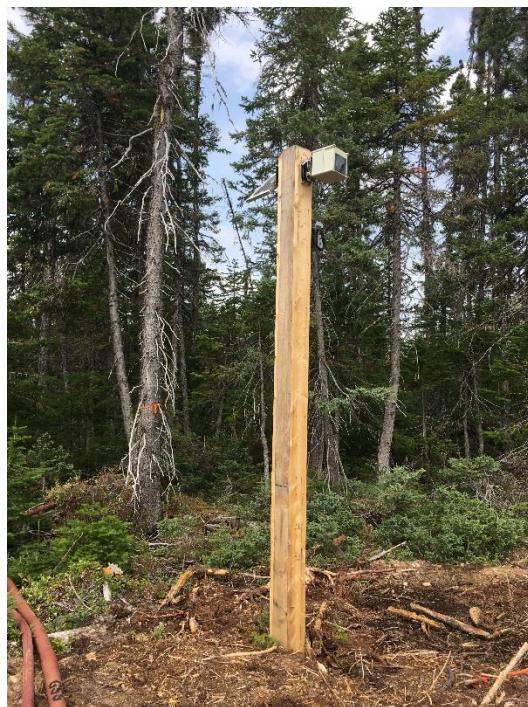
PHOTO 6 Mista (21-08-2018) : Retrait de l'échafaudage autour de la caméra à intervalle (timelapse)

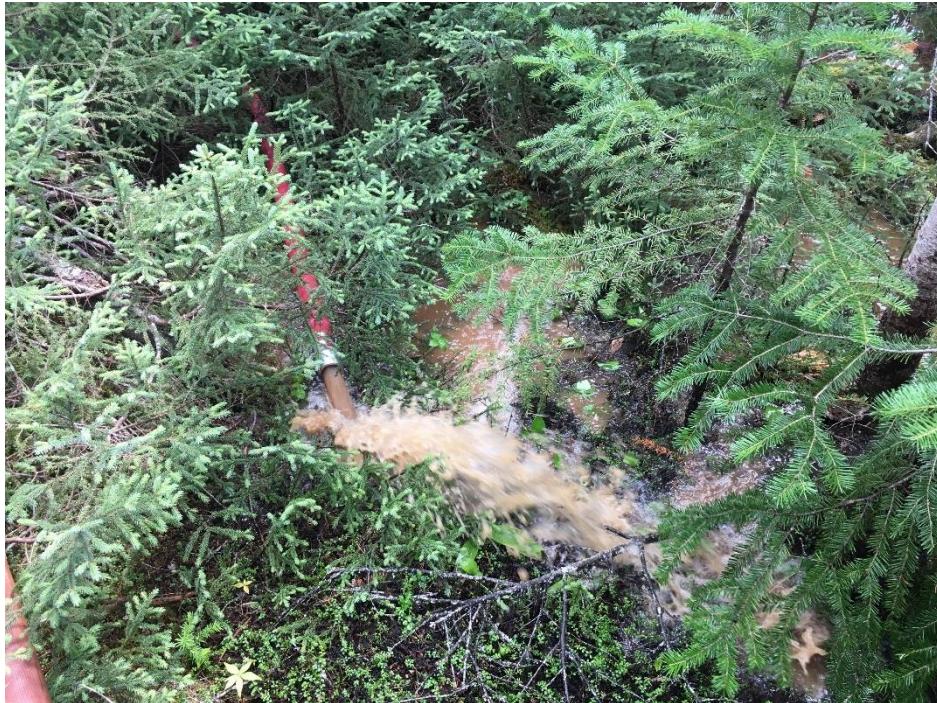
PHOTO 7 Mista (21-08-2018) : Rejet des eaux de pompage (assèchement des excavations) dans la litière forestière à plus de 20 m du ruisseau Mista (photo 8)

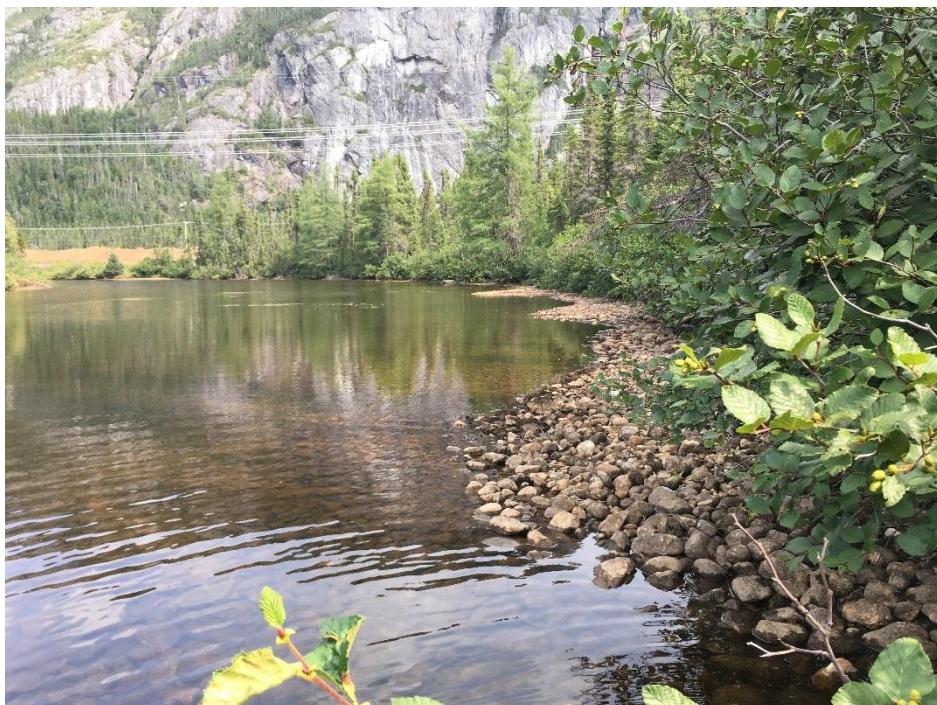
PHOTO 8 Mista (21-08-2018) : Eau du ruisseau Mista est claire et limpide, c'est donc dire que la litière forestière filtre les eaux de pompage des assèchements adéquatement

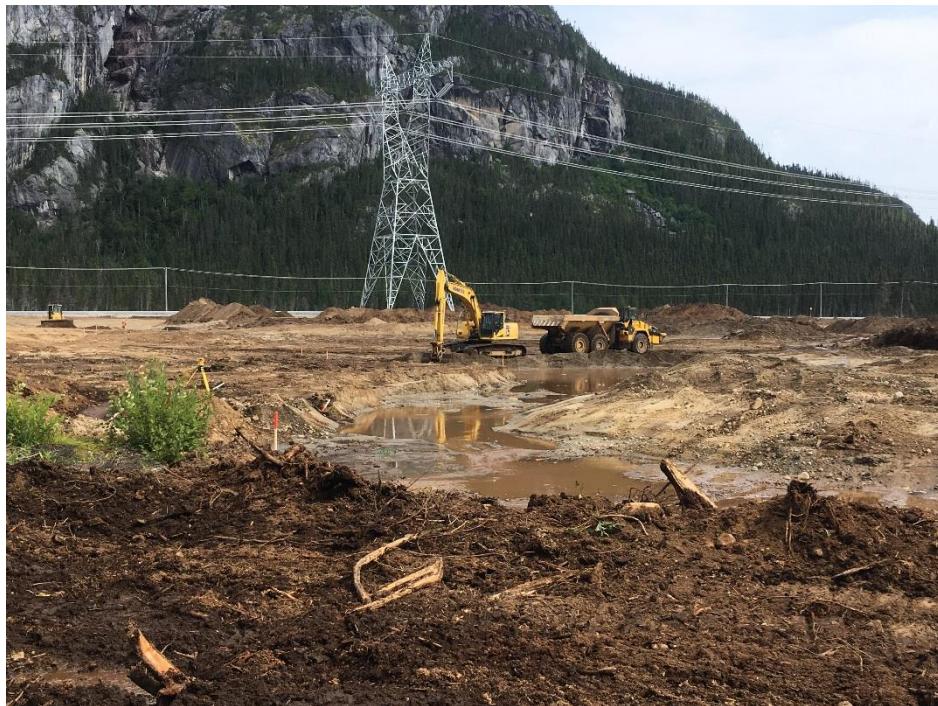
PHOTO 9 Mista (21-08-2018) : Excavation et profilage du plan d'eau peu profonde sud en cours

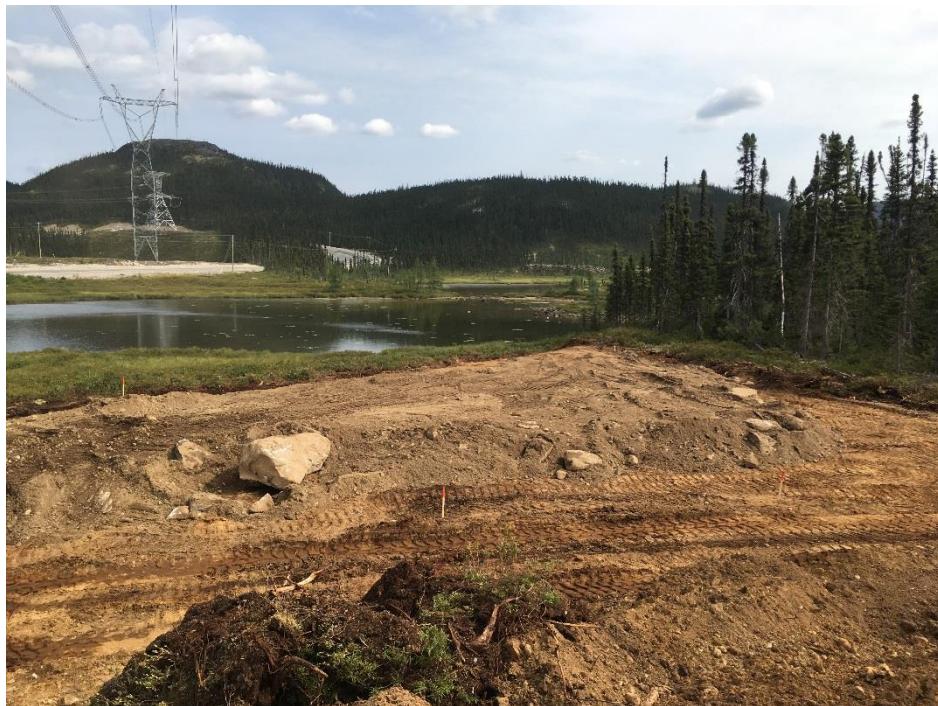
PHOTO 11 Mista (21-08-2018) : Mise et forme et profilage du dépôt de matériel provenant de l'excavation des plans d'eau à l'est du site en cours

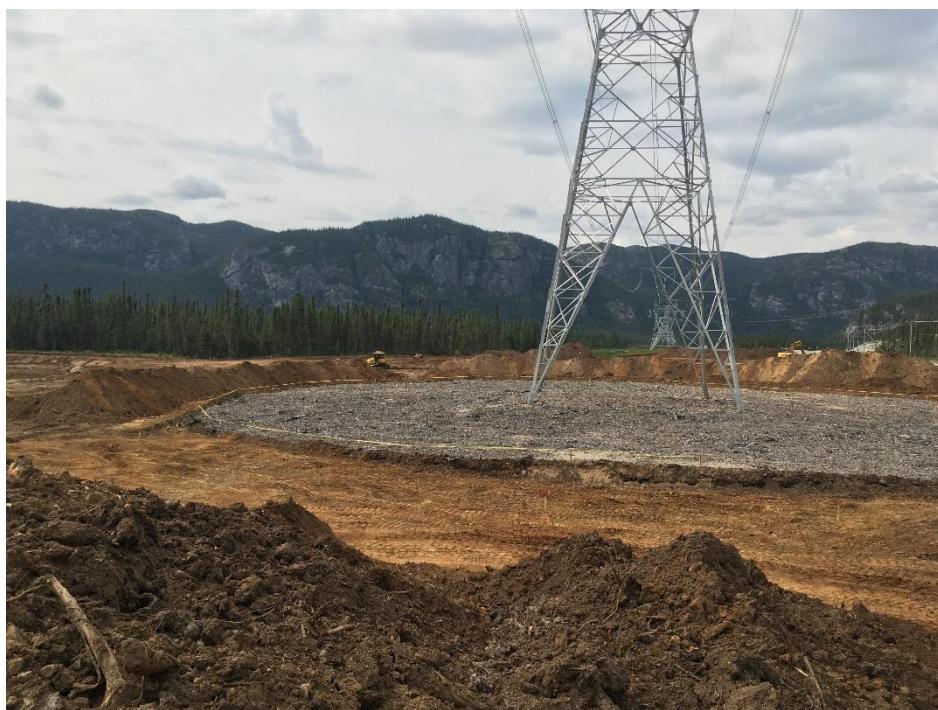
PHOTO 12 Mista (21-08-2018) : Respect du rayon de protection de 30 m autour du pylône et des élévations maximales des déblais dans l'emprise de la ligne de transport d'énergie

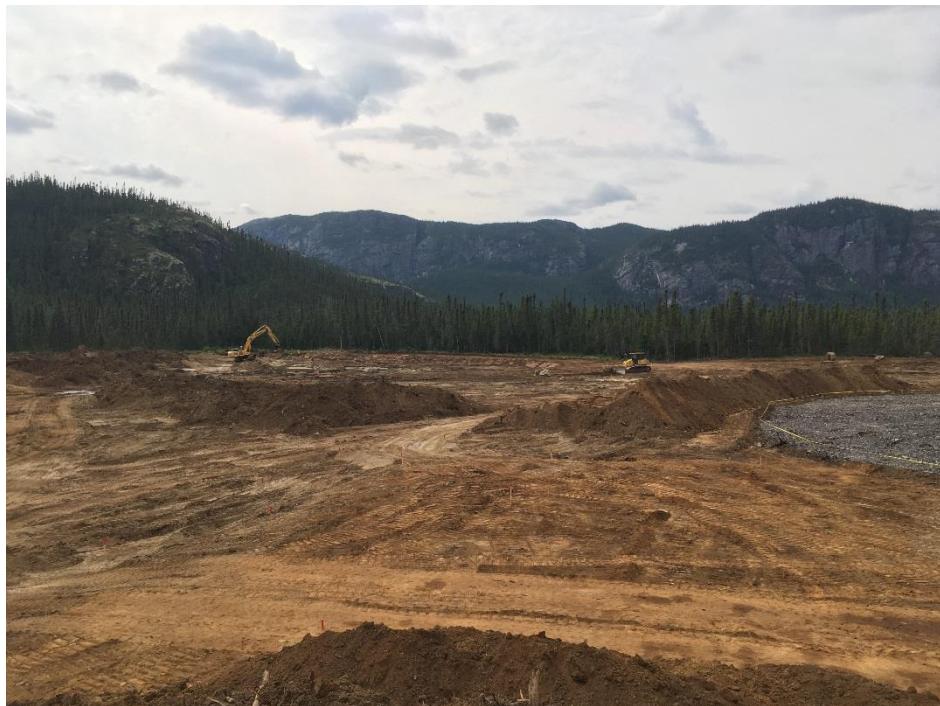
PHOTO 13 Mista (21-08-2018) : Mise en réserve de la terre végétale autour du site

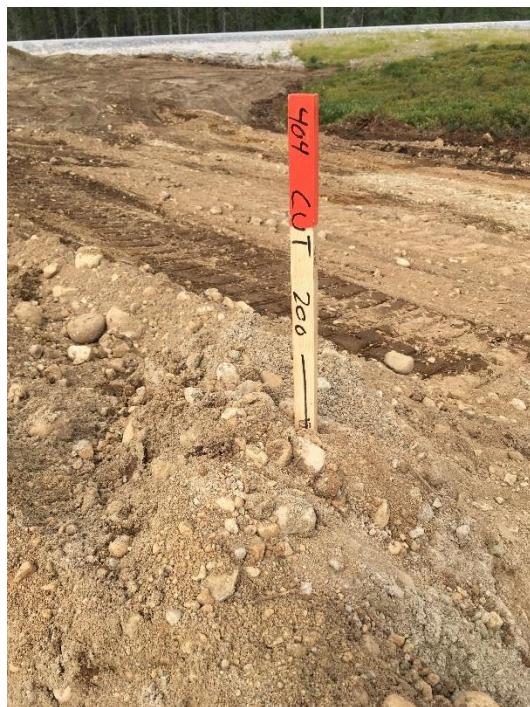
PHOTO 14 Mista (21-08-2018) : Arpentage pour le respect des élévations fourni par l'entrepreneur et validé par Hydro-Québec

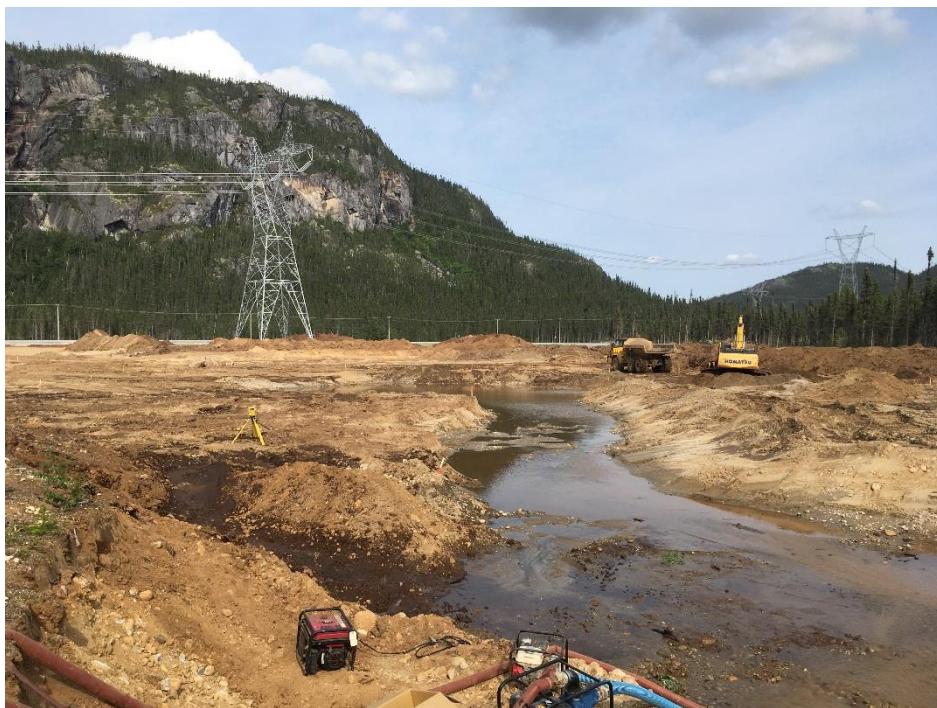
PHOTO 15 Mista (21-08-2018) : Excavation et profilage du plan d'eau peu profonde sud en cours

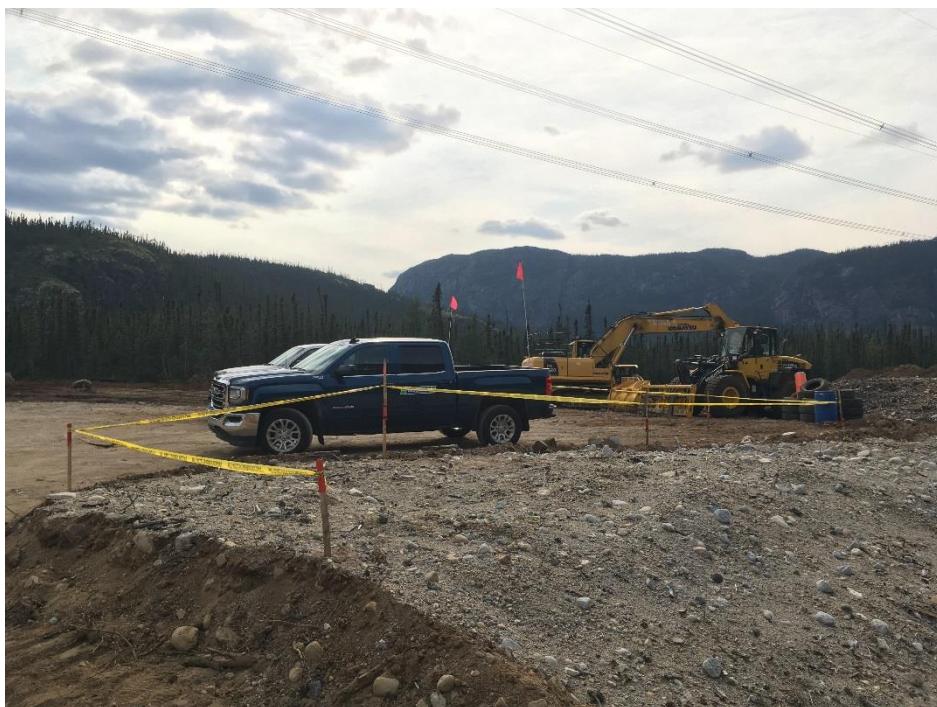
PHOTO 16 Mista (21-08-2018) : Délimitation des aires de stationnement des camionnettes et des aires de circulation des véhicules lourds

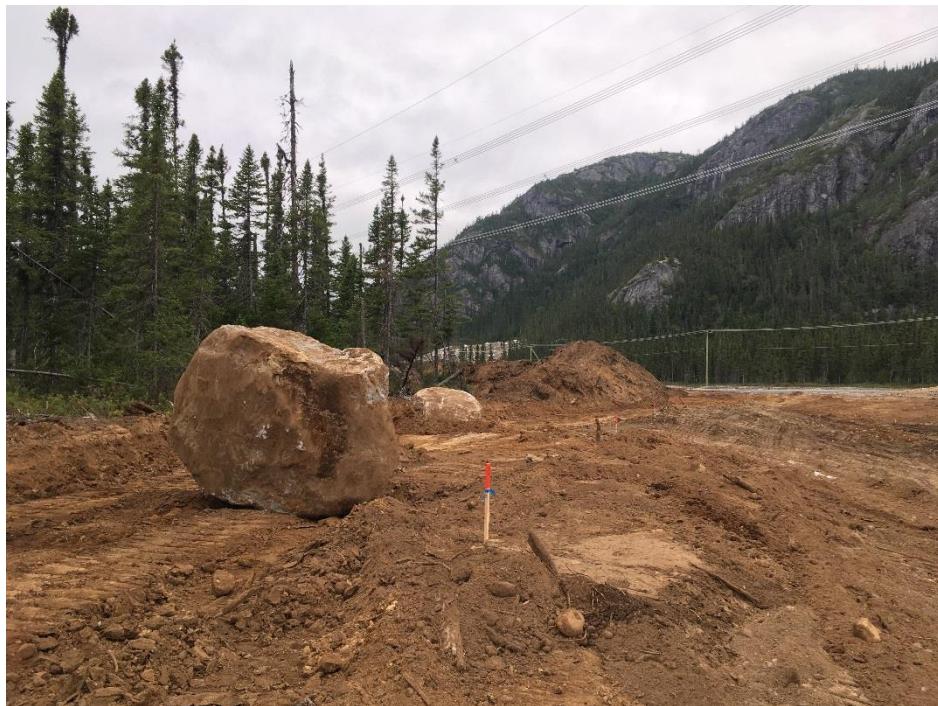
PHOTO 17 Mista (22-08-2018) : Mise de côté des blocs issus des excavations des plans d'eau. Ceux-ci pourront être réutilisés au travers les aménagements fauniques du site

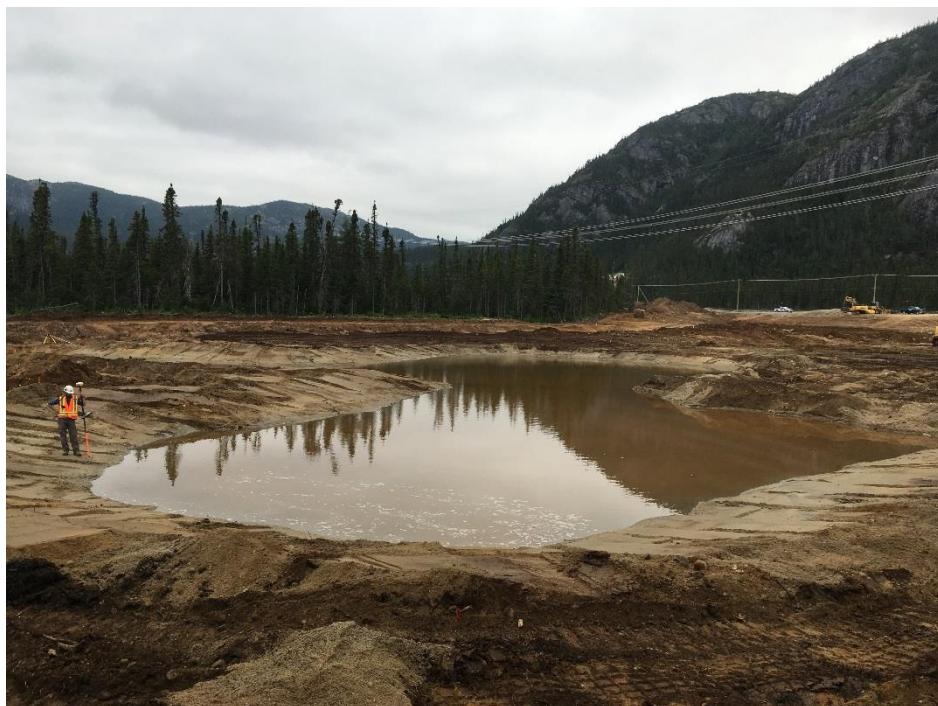
PHOTO 18 Mista (22-08-2018) : Excavation et profilage du plan d'eau peu profonde sud atteint environ 75 % de complétion
