COMPLEXE ROMAINE – AMÉNAGEMENT DE MILIEUX HUMIDES

RAPPORT SUR LA CONFORMITÉ DES TRAVAUX

ÉTANG MASSEKU (R03-5A-SUD), ÉTANG DU MISTA (P-53), ÉTANG DU TILL (R03-5C-EST)

OCTOBRE 2023

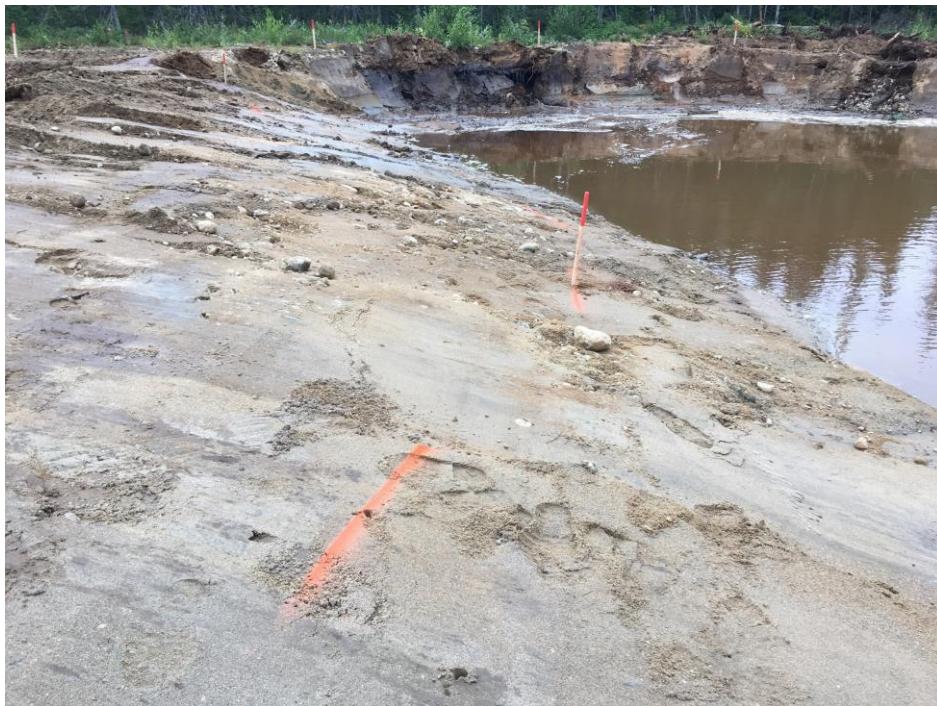
PHOTO 19 Mista (22-08-2018) : Marquage des élévations et des contours pour l'excavation du plan d'eau sud

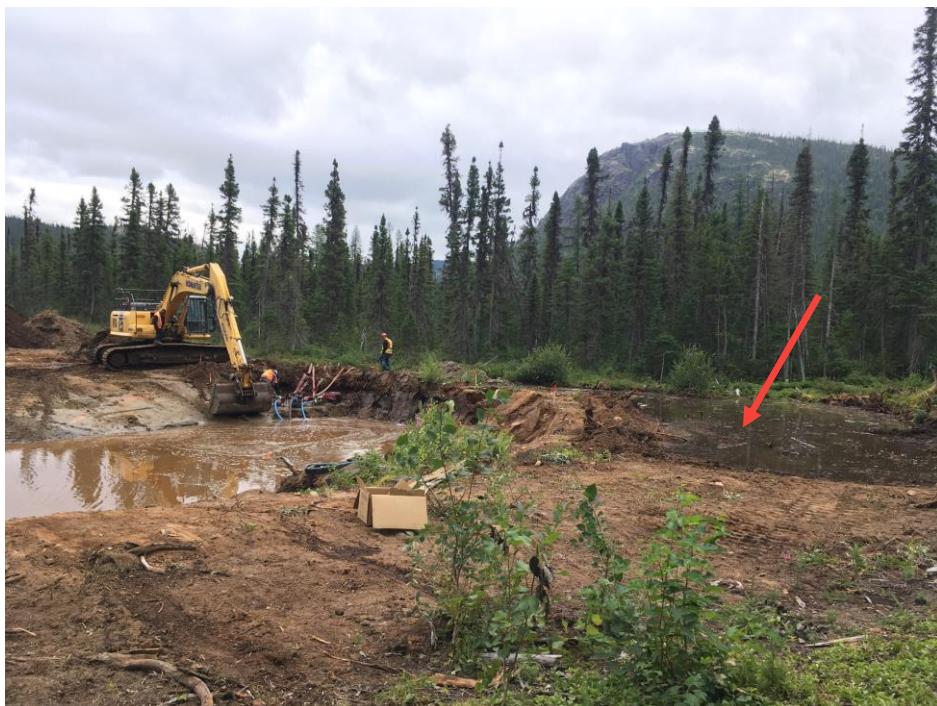
PHOTO 20 Mista (22-08-2018) : Déplacement des rejets des eaux de pompage en raison du retour d'eau dans l'excavation du plan d'eau sud

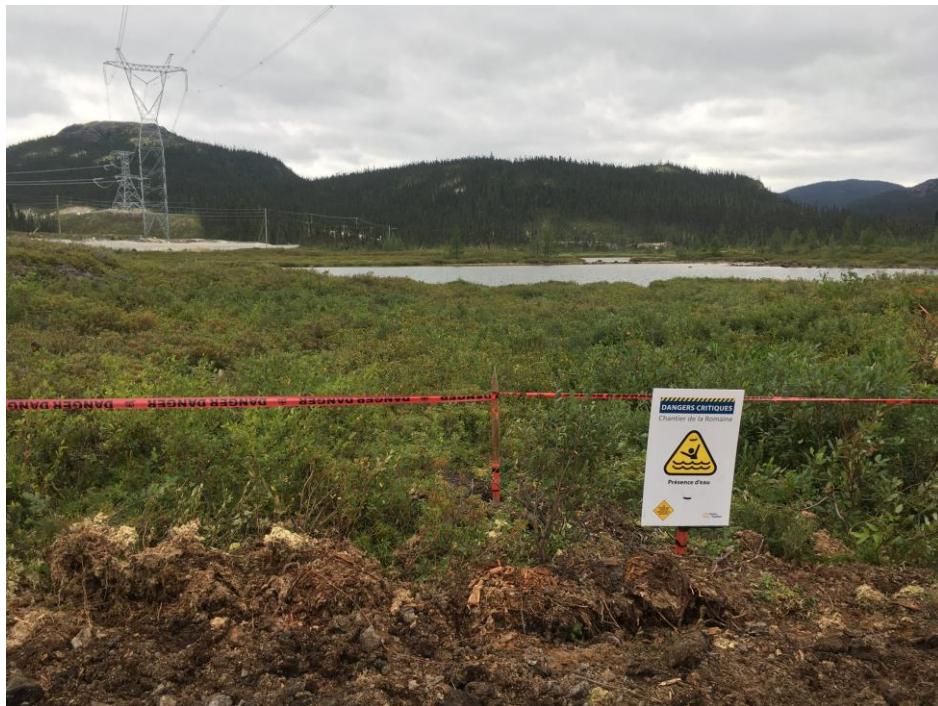
PHOTO 21 Mista (22-08-2018) : Installation d'une affiche et d'un ruban rouge pour indiquer la présence d'eau sur la limite est du site

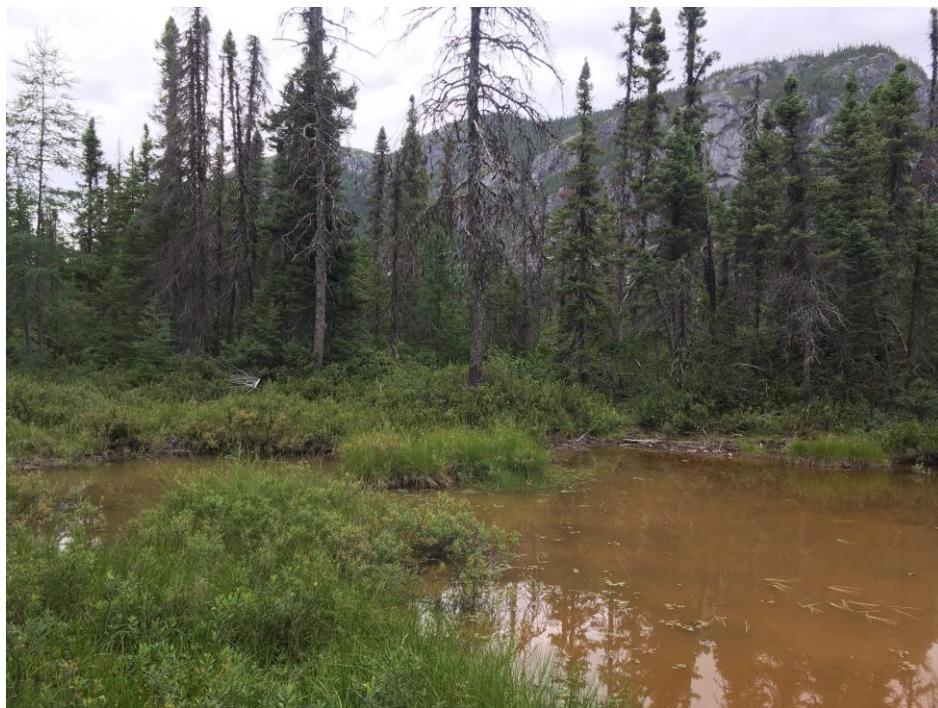
PHOTO 22 Mista (22-08-2018) : Due à la présence d'eau trouble dans le ruisseau Mista suite du déplacement des sites de rejets des eaux de pompage des excavations (photo 20), le surveillant demande à l'entrepreneur de relocalisation les sites de rejets dans un lieu stable et à plus de 20 m du plan d'eau

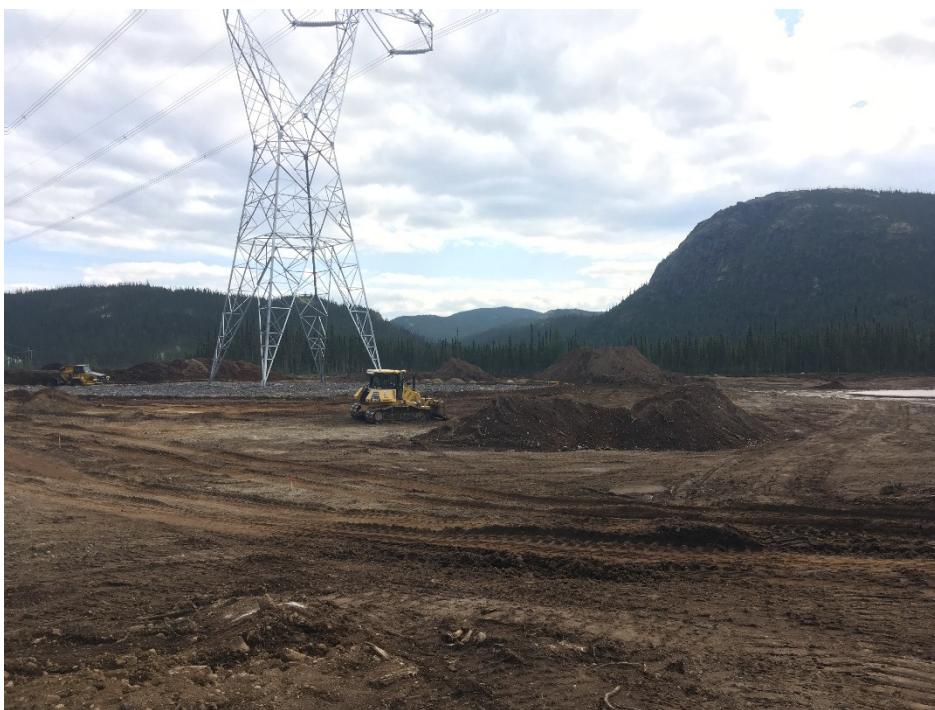
PHOTO 1 Mista (29-08-2018) : Épandage de la terre végétale

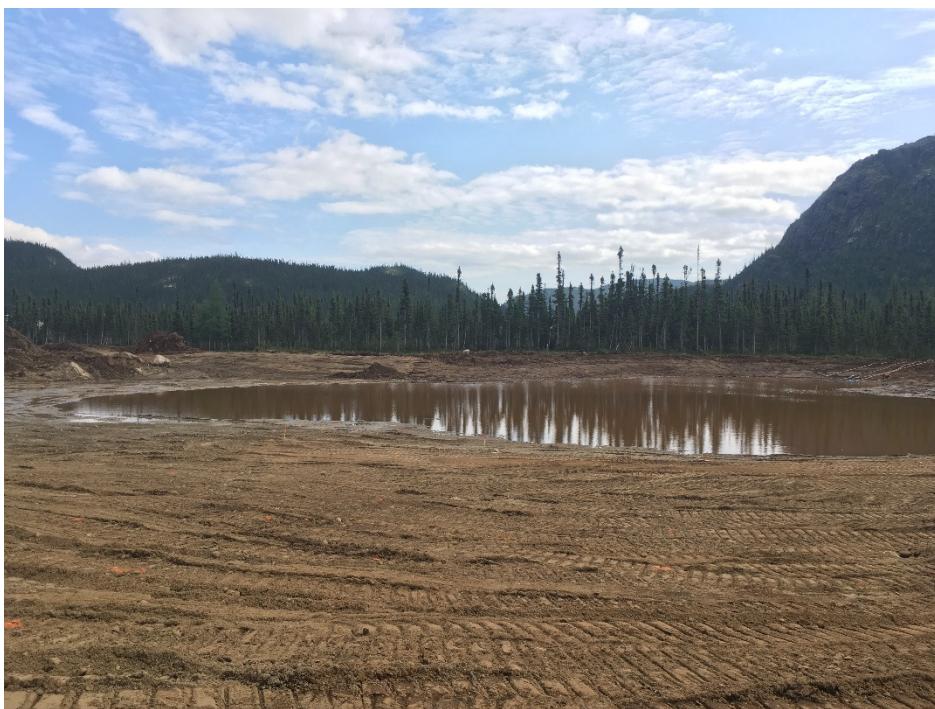
PHOTO 2 Mista (29-08-2018) : Mise en forme du mort-terrain plan d'eau sud

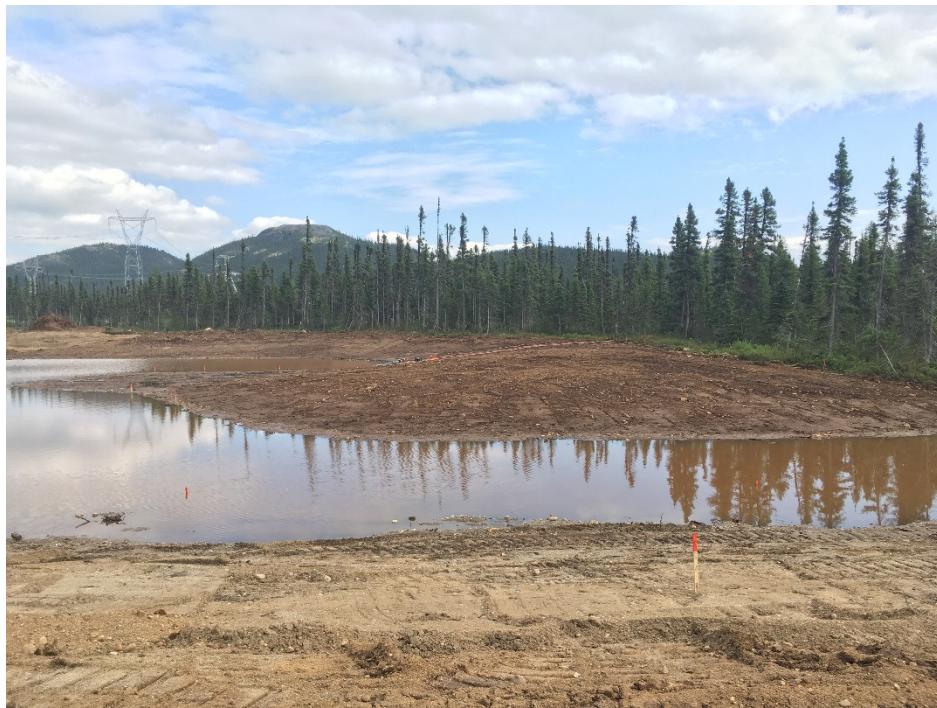
PHOTO 3 Mista (29-08-2018) : Mise en forme du mort-terrain plan d'eau sud

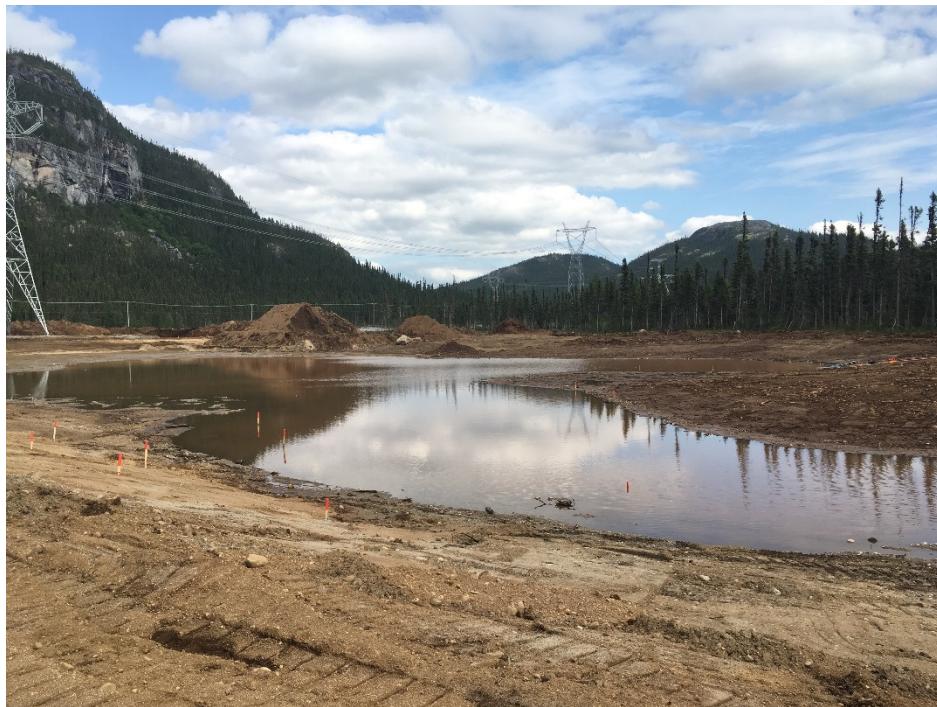
PHOTO 4 Mista (29-08-2018) : Mise en forme du mort-terrain plan d'eau sud

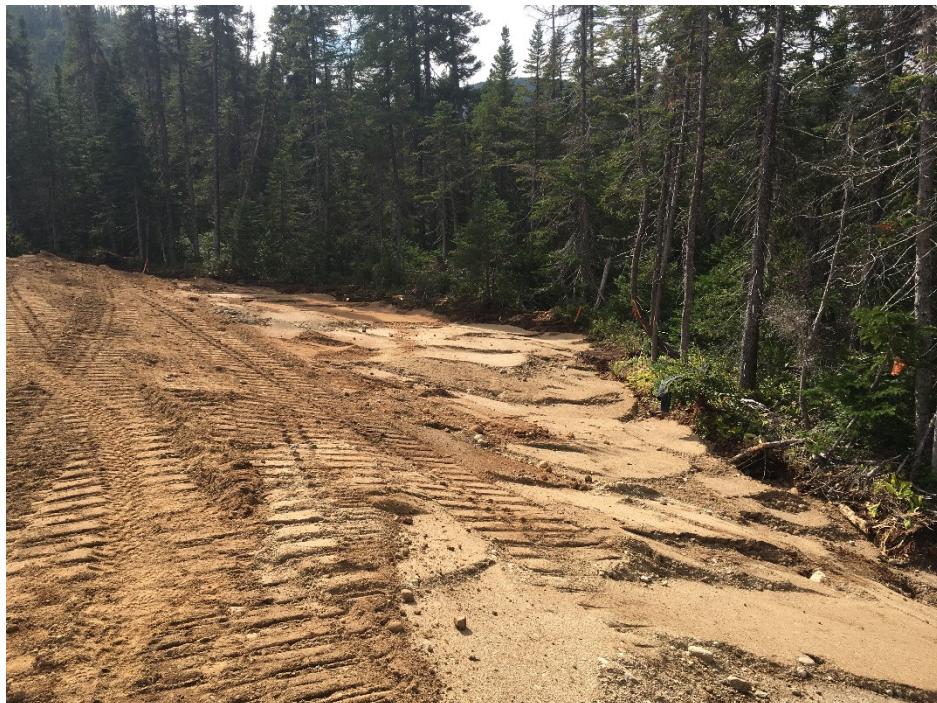
PHOTO 6 Mista (29-08-2018) : Ajustement des talus afin de se marier au T.N. existant pour ne pas déboiser là où les aménagements devaient être implantés à l'extérieur de la zone déboisée dans les coins sud-ouest (sur environ 150 m); la zone tampon de 3 m avec le boisé n'a pas été respectée dans ces secteurs pour des raisons évidentes; l'entrepreneur a pris soin d'exécuter les travaux en minimisant les dommages causés aux boisés

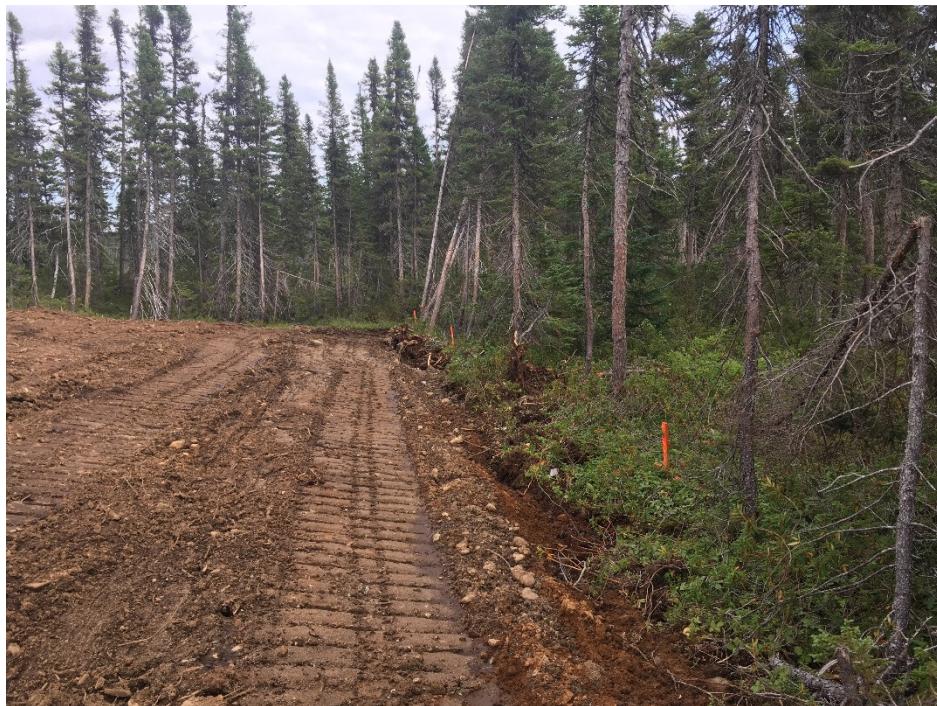
PHOTO 7 Mista (29-08-2018) : Idem photo 6 mais sur la limite sud (50 m)

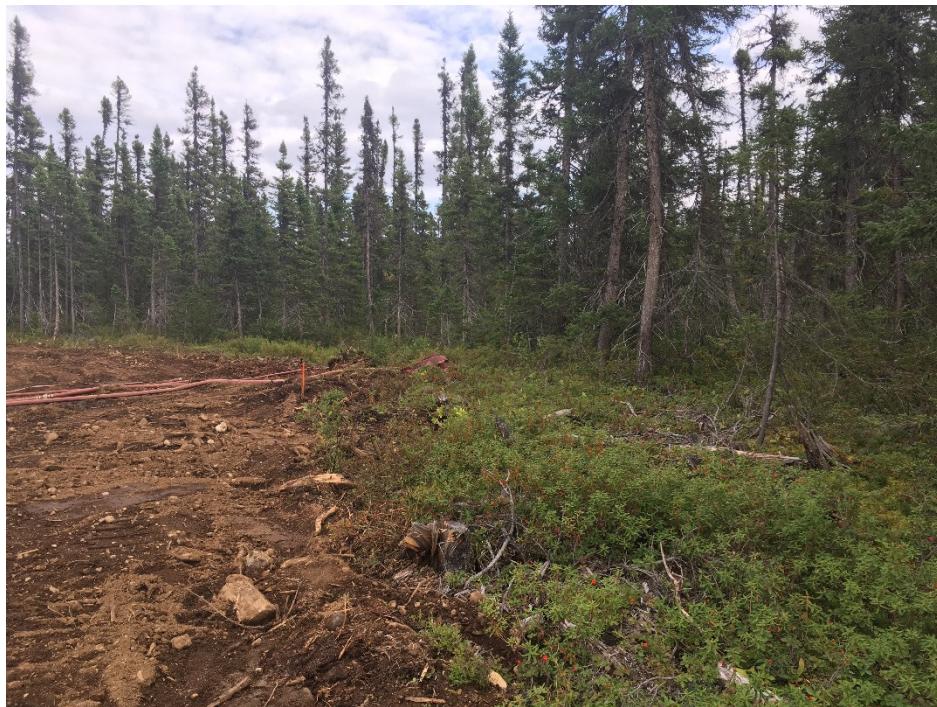
PHOTO 8 Mista (21-08-2018) : Respect de la bande de 3 m en périphérie du site et de la forêt

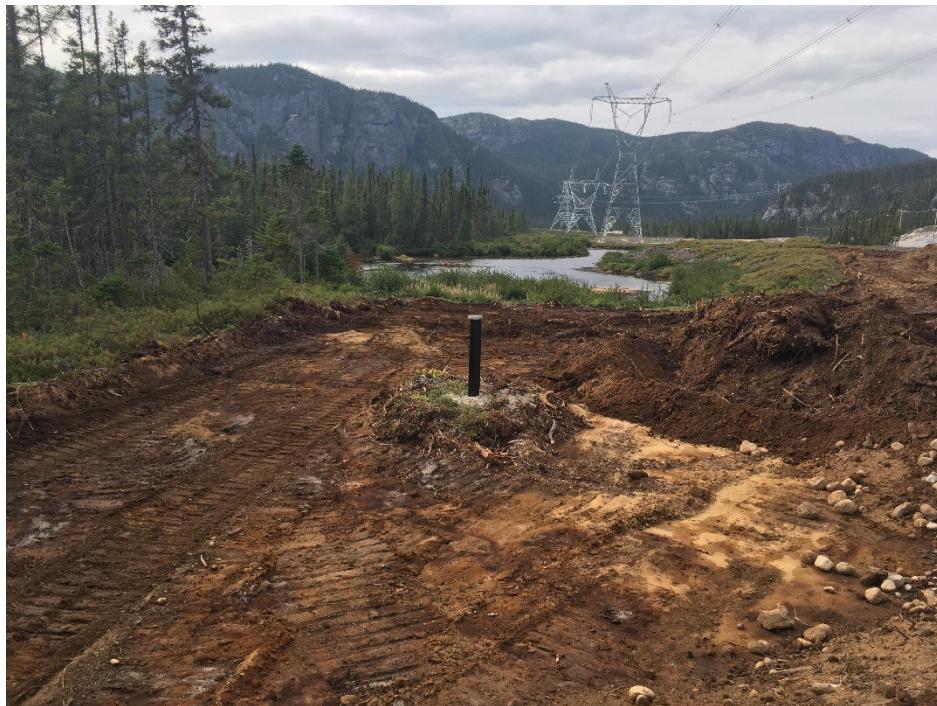
PHOTO 9 Mista (29-08-2018) : Protection du piézomètre P53-PO-1F

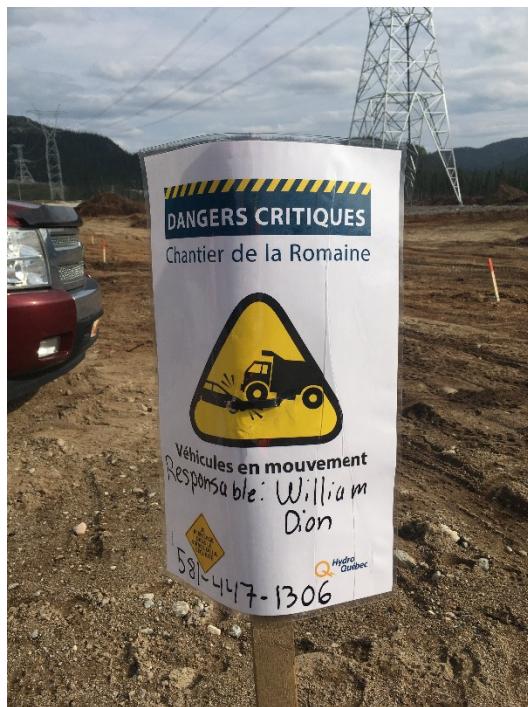
PHOTO 10 Mista (29-08-2018) : Identification des dangers critiques sur le chantier

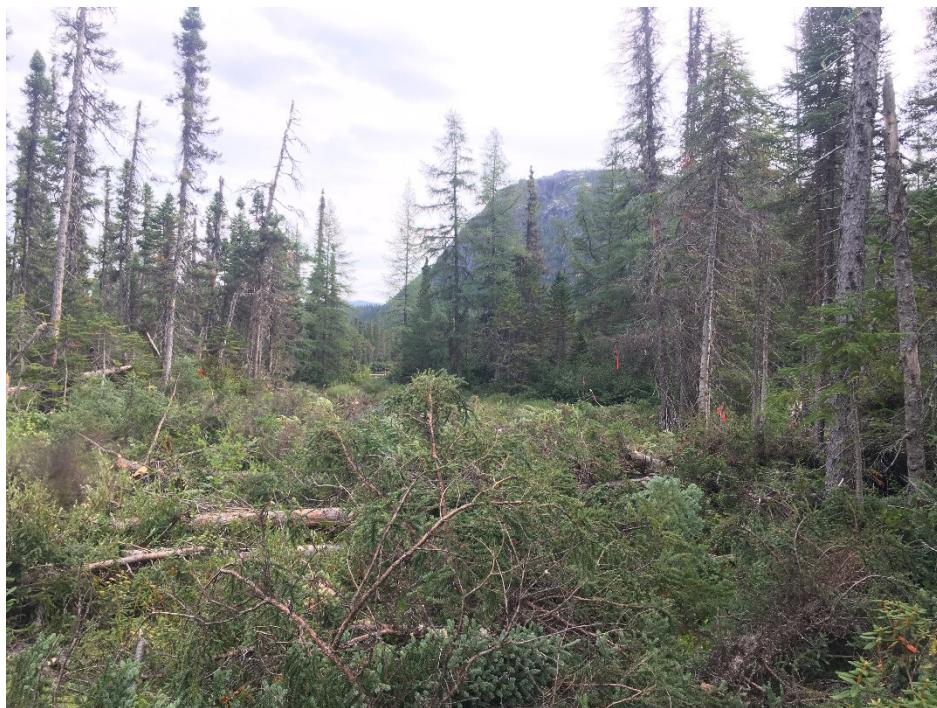
PHOTO 11 Mista (29-08-2018) : Déboisement de l'emprise du canal sud (vue sud vers le ruisseau Mista)

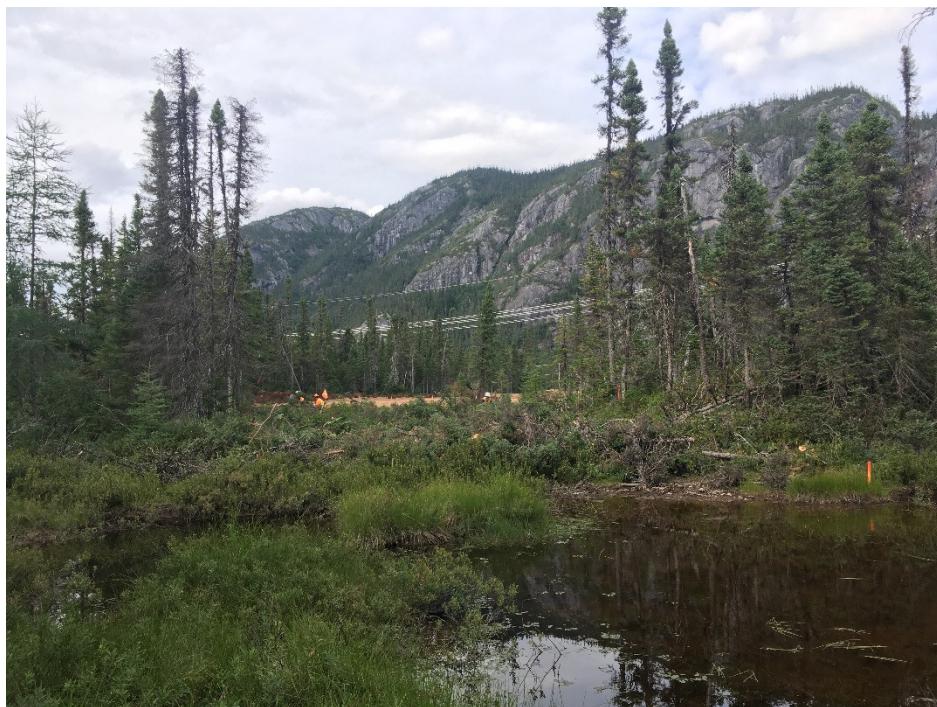
PHOTO 12 Mista (29-08-2018) : Déboisement de l'emprise du canal sud (vue nord vers l'étang Mista)

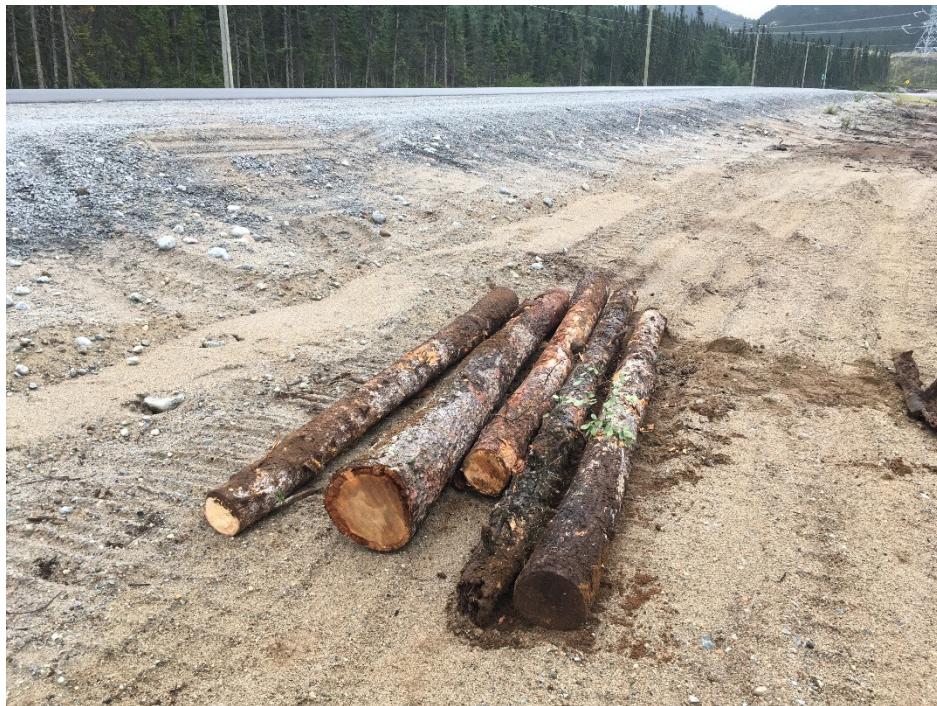
PHOTO 13 Mista (30-08-2018) : Récupération des débris ligneux abattus (billots) pour la mise en forme du canal sud pour les aménagements fauniques

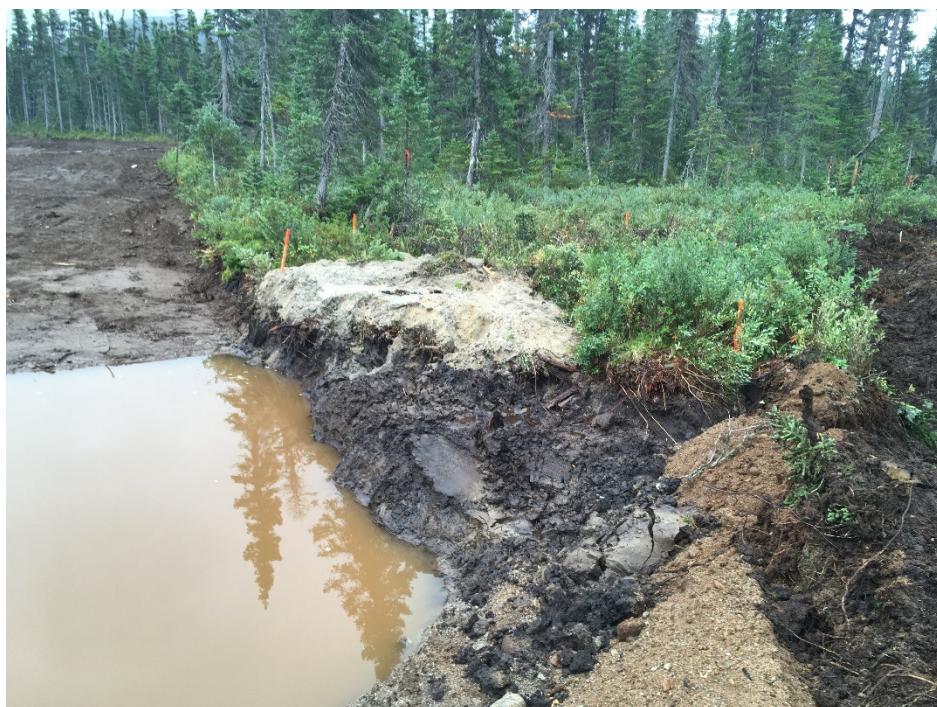
PHOTO 14 Mista (30-08-2018) : Bouchon conservé pour l'aménagement du plan d'eau sud (canal) et ce afin d'endiguer les matières en suspension et leur permettre de sédimenter

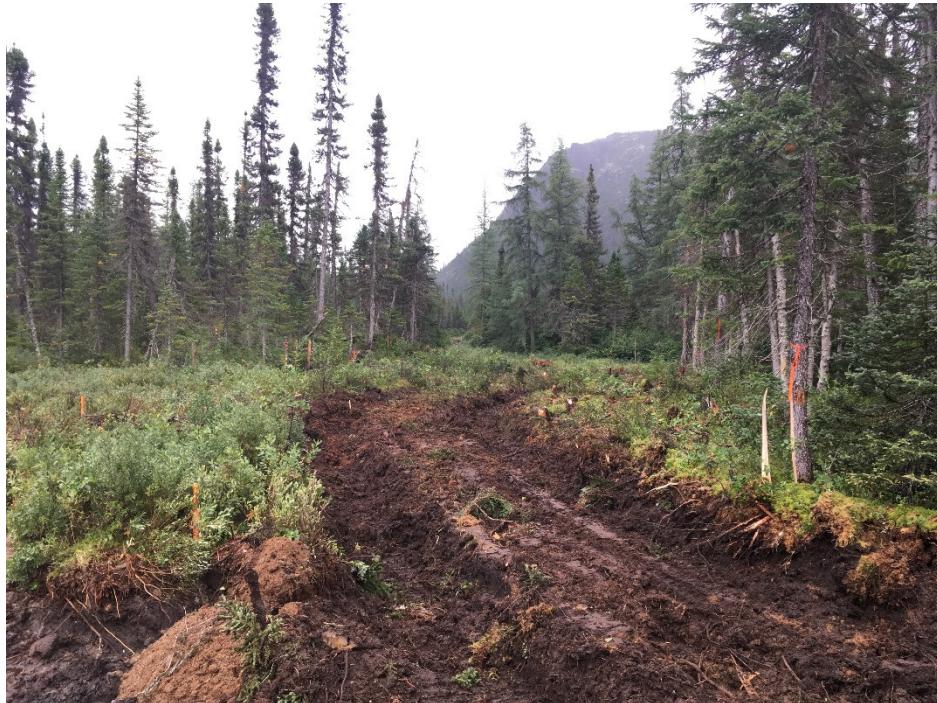
PHOTO 15 Mista (30-08-2018) : Circulation sur le centre ligne du canal sud pour le débardage du bois afin de préserver la végétation en rive

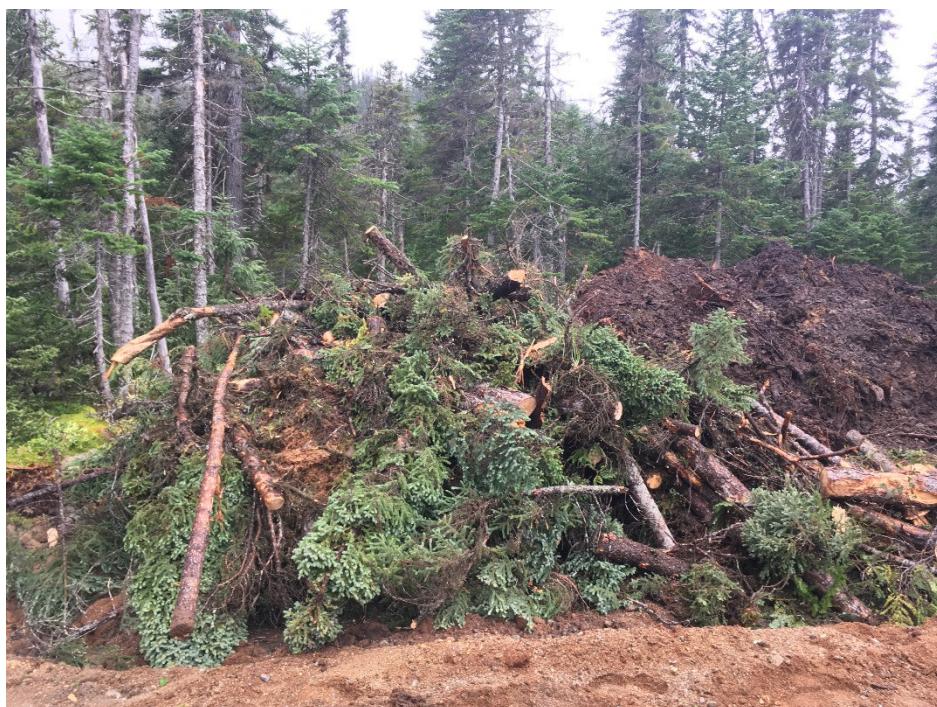
PHOTO 16 Mista (30-08-2018) : Récupération des débris ligneux abattus (amas de branches) pour la mise en forme du canal sud pour les aménagements fauniques

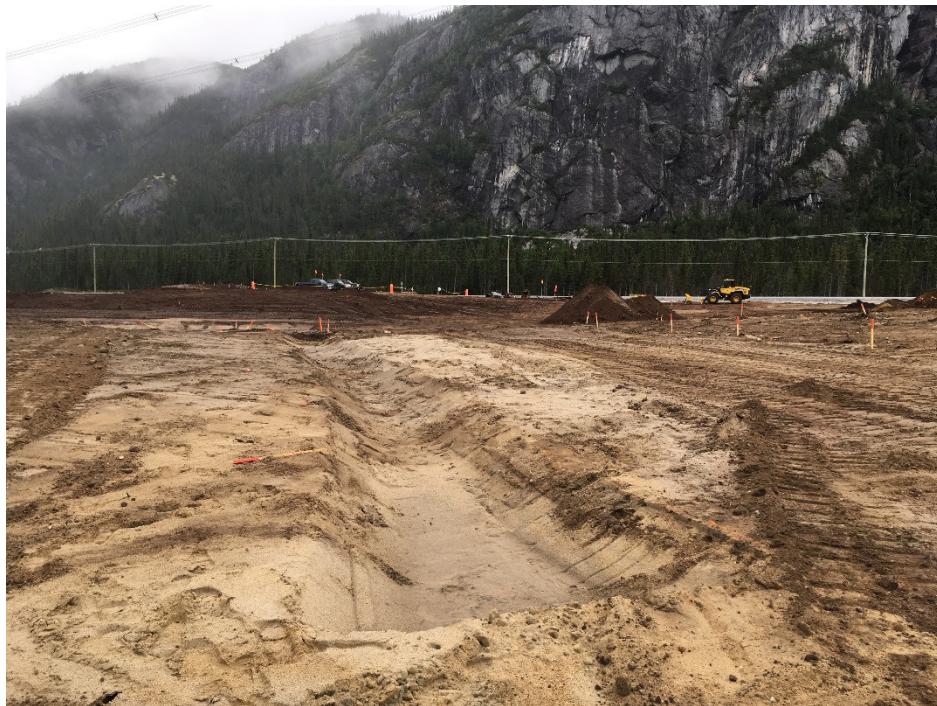
PHOTO 17 Mista (30-08-2018) : Mise en forme du canal de débordement entre les plans d'eau nord et sud

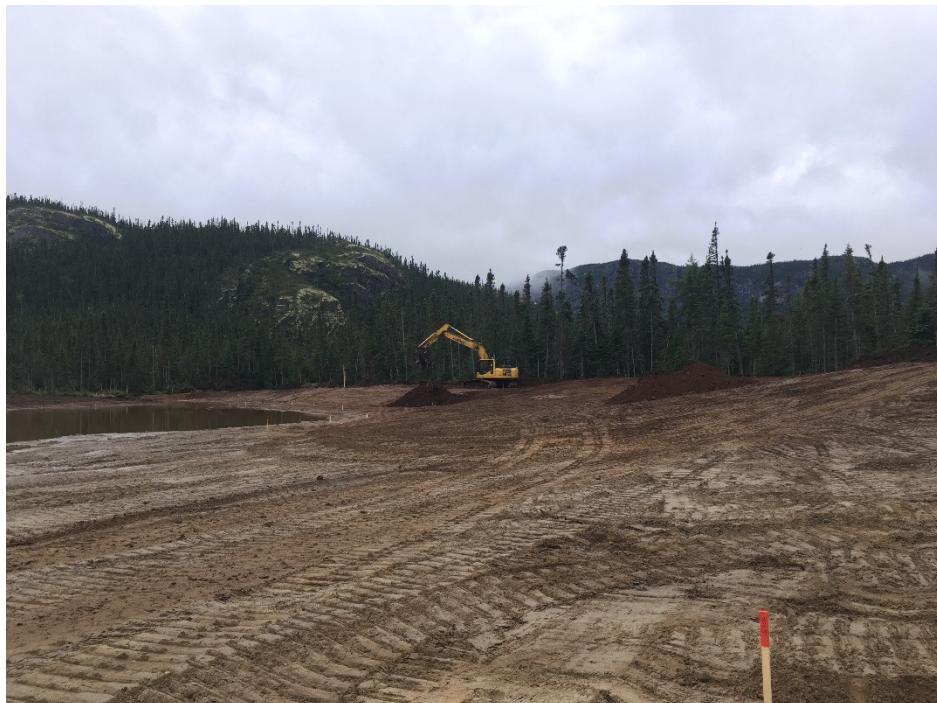
PHOTO 18 Mista (30-08-2018) : Épandage de la terre végétale

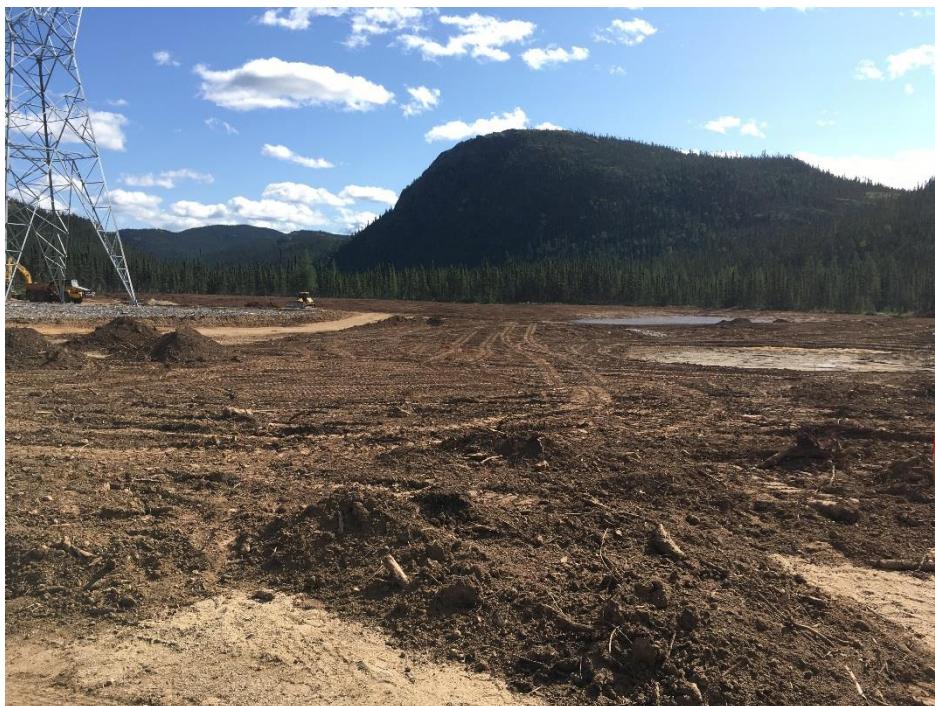
PHOTO 1 Mista (04-09-2018) : Épandage de la terre végétale autour du plan d'eau nord

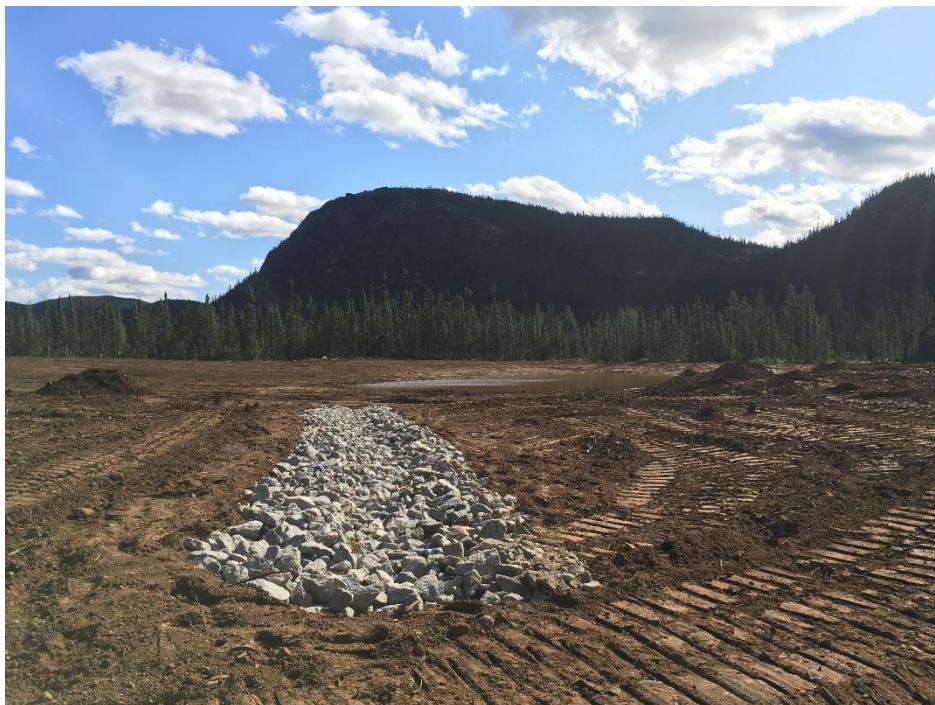
PHOTO 2 Mista (04-09-2018) : Aménagement du canal de débordement entre les plans d'eau nord et sud

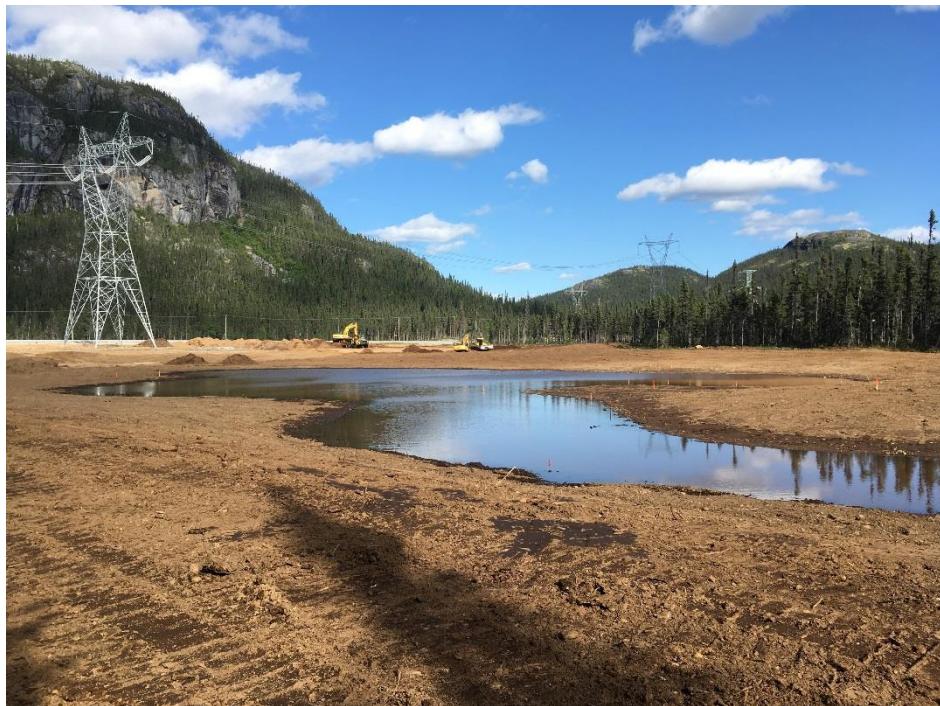
PHOTO 3 Mista (04-09-2018) : Épandage de la terre végétale autour du plan d'eau sud

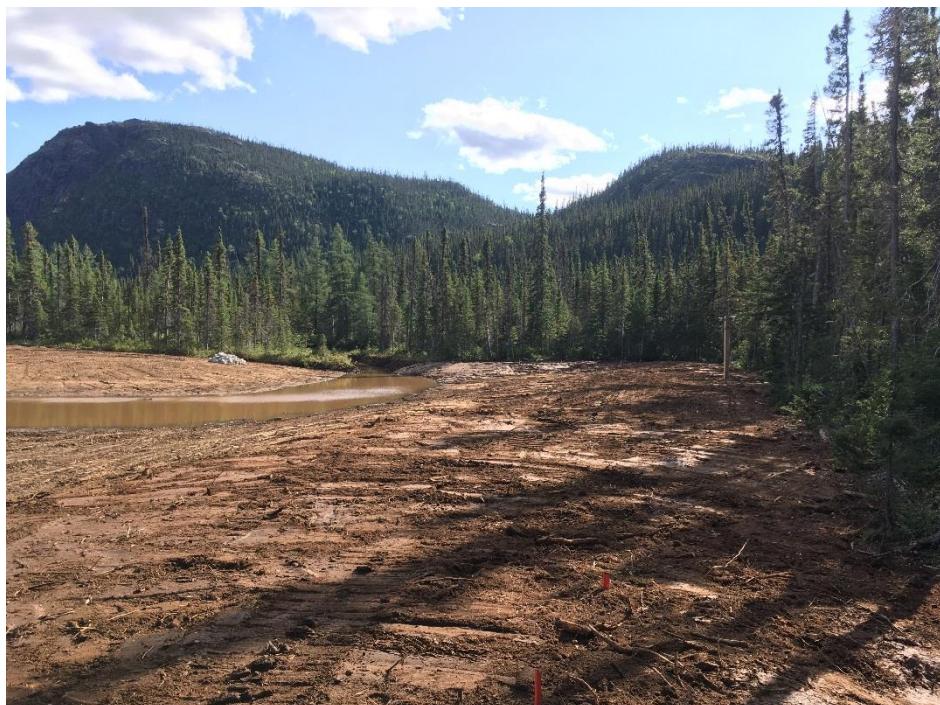
PHOTO 4 Mista (04-09-2018) : Épandage de la terre végétale à l'ouest du plan d'eau sud

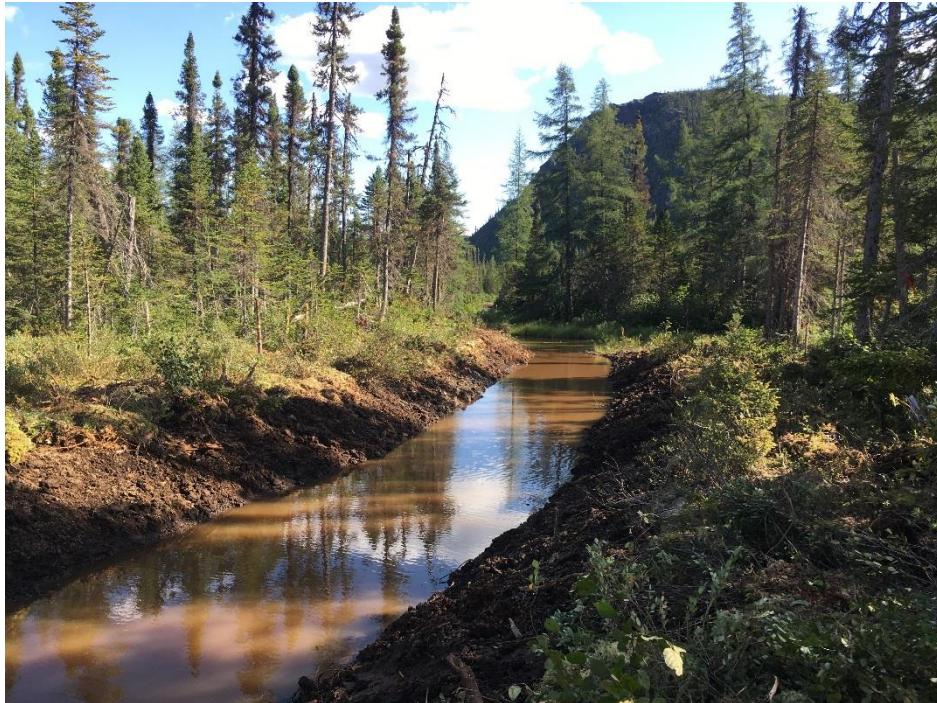
PHOTO 5 Mista (04-09-2018) : Aménagement du canal sud vers le ruisseau Mista (vue aval)

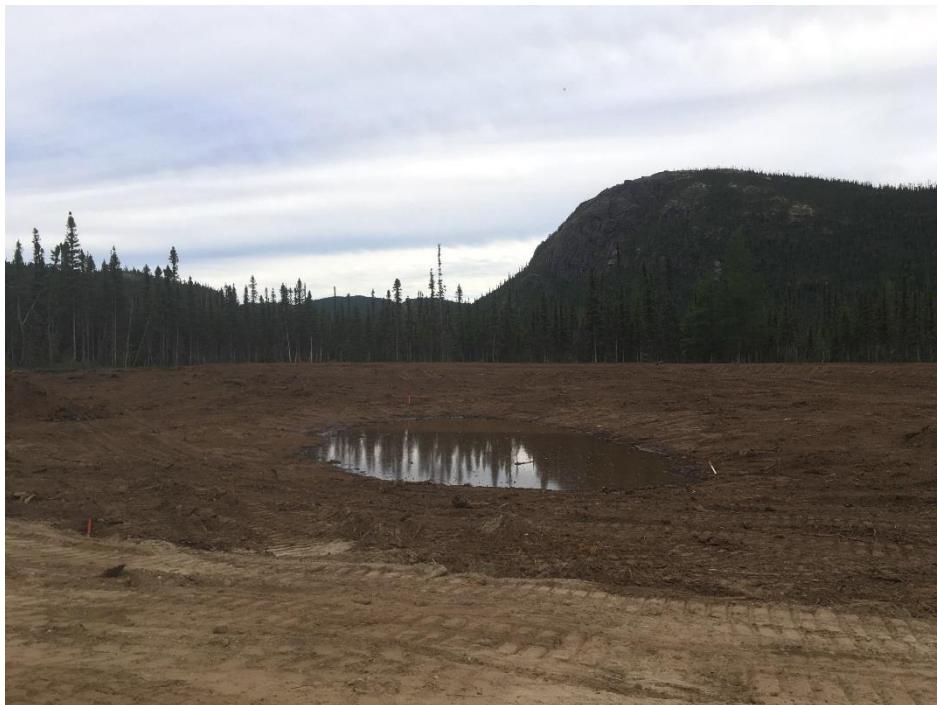
PHOTO 6 Mista (04-09-2018) : Épandage de la terre végétale autour du marais est (atteinte de la nappe phréatique)

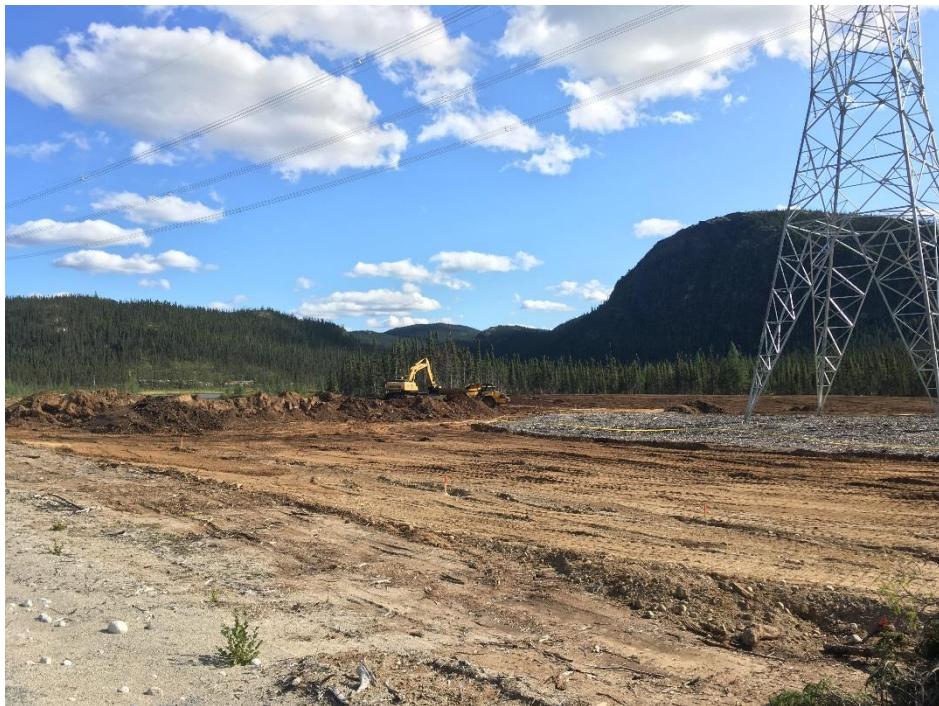
PHOTO 7 Mista (04-09-2018) : Aucune excavation ni aucun autre travaux n'ont été réalisés dans un rayon de 30 m autour du pylône ni entravé l'accès de 24 m à celui-ci

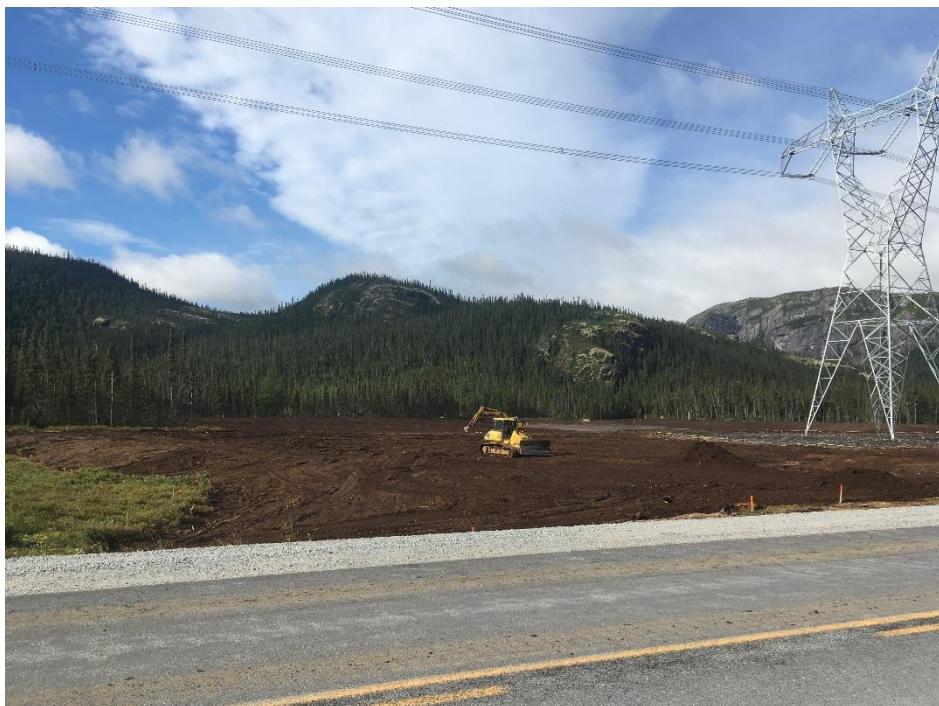
PHOTO 8 Mista (06-09-2018) : Épandage de la terre végétale dans le secteur nord-est

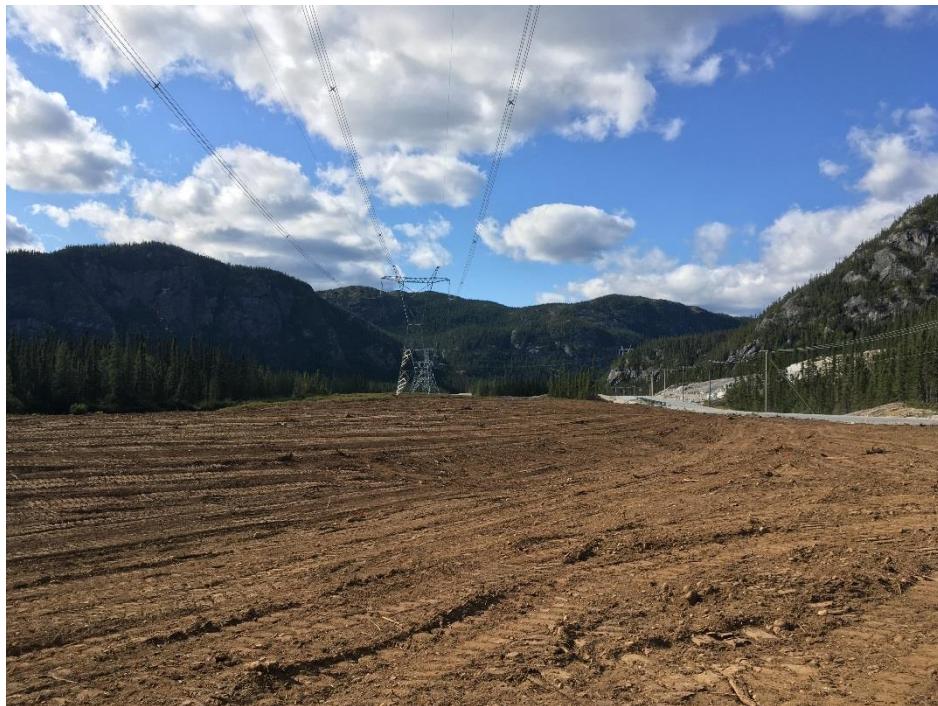
PHOTO 9 Mista (04-09-2018) : Épandage de la terre végétale dans le secteur nord-ouest

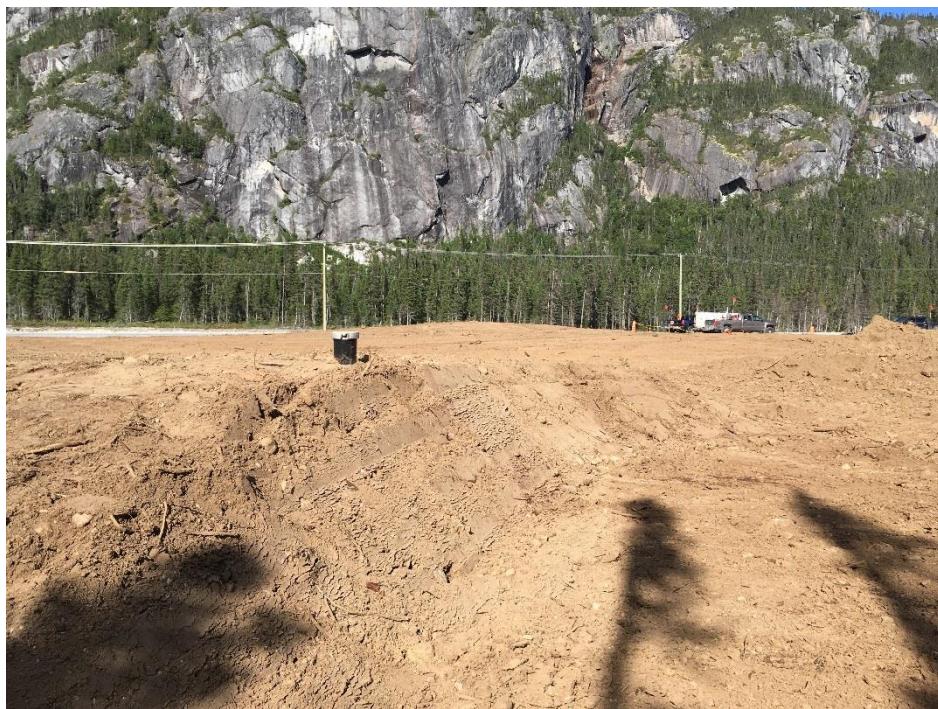
PHOTO 10 Mista (04-09-2018) : Terrassement autour du piézomètre P53-PO-1F

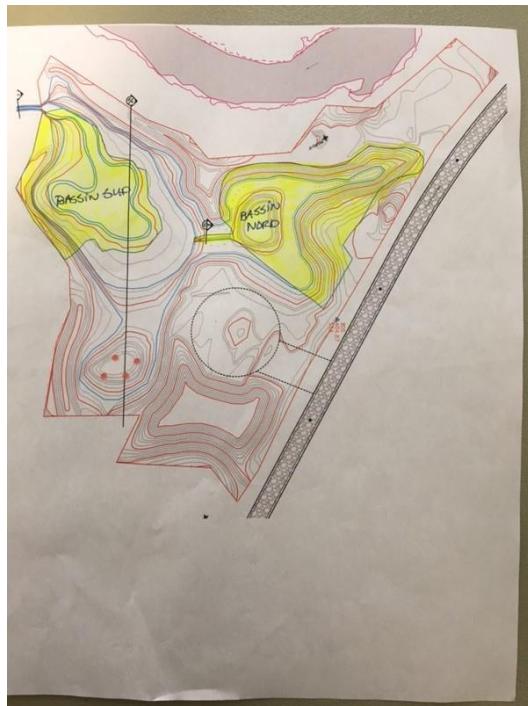
PHOTO 13 Mista (04-09-2018) : Acceptation des élévations du mort-terrain (infra) par Hydro-Québec

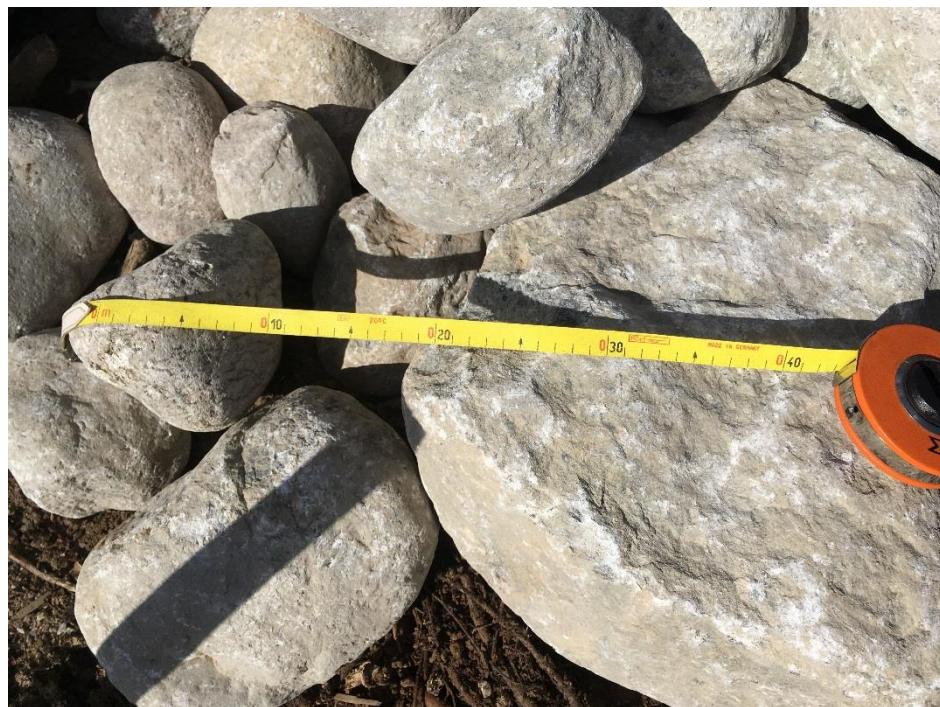
PHOTO 14 Mista (04-09-2018) : Pierres de diamètre variable de l'ordre de 200 à 400 mm pour l'aménagement des amas de pierres

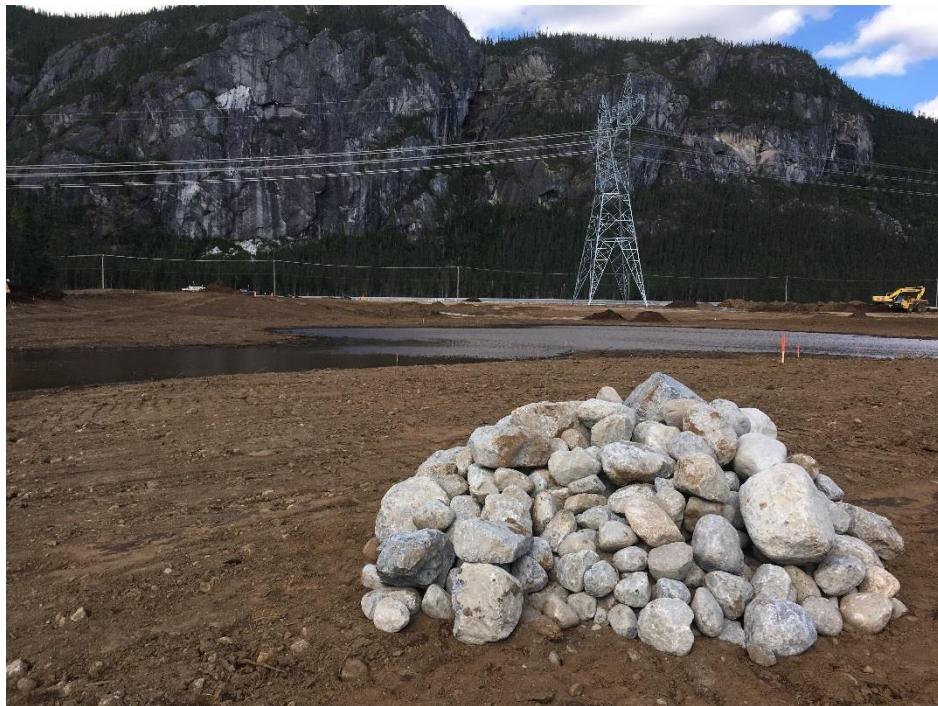
PHOTO 15 Mista (04-09-2018) : Amas de pierres d'une hauteur minimale de 0,5 m et un diamètre minimal de 2 m
