COMPLEXE ROMAINE – AMÉNAGEMENT DE MILIEUX HUMIDES

RAPPORT SUR LA CONFORMITÉ DES TRAVAUX

ÉTANG MASSEKU (R03-5A-SUD), ÉTANG DU MISTA (P-53), ÉTANG DU TILL (R03-5C-EST)

OCTOBRE 2023

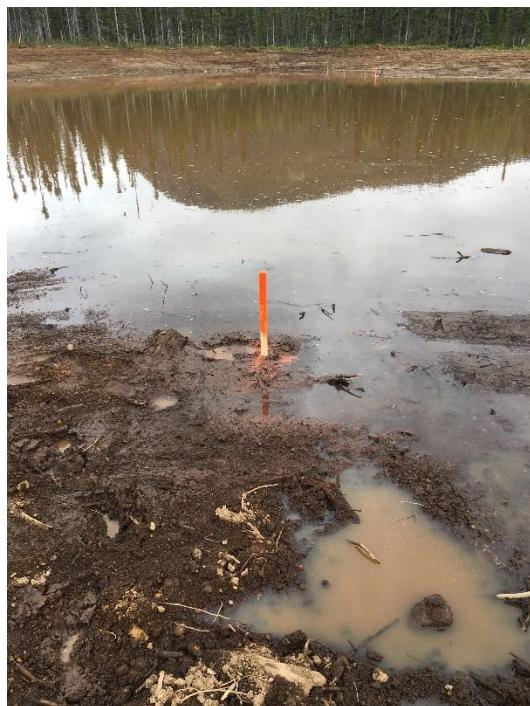
PHOTO 16 Mista (05-09-2018) : Emplacement prévu pour l'amas de pierres et le tronc d'arbre

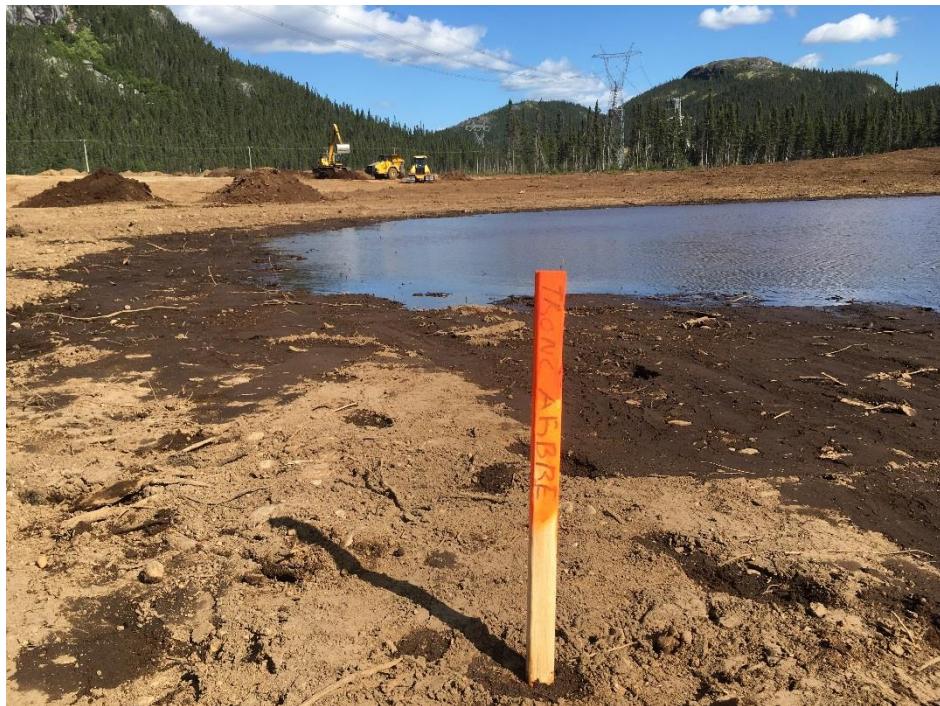
PHOTO 17 Mista (05-09-2018) : Emplacement révisé pour l'amas de pierres et le tronc d'arbre (reculé d'environ 3-5 m de la ligne des hautes eaux du plan d'eau sud)

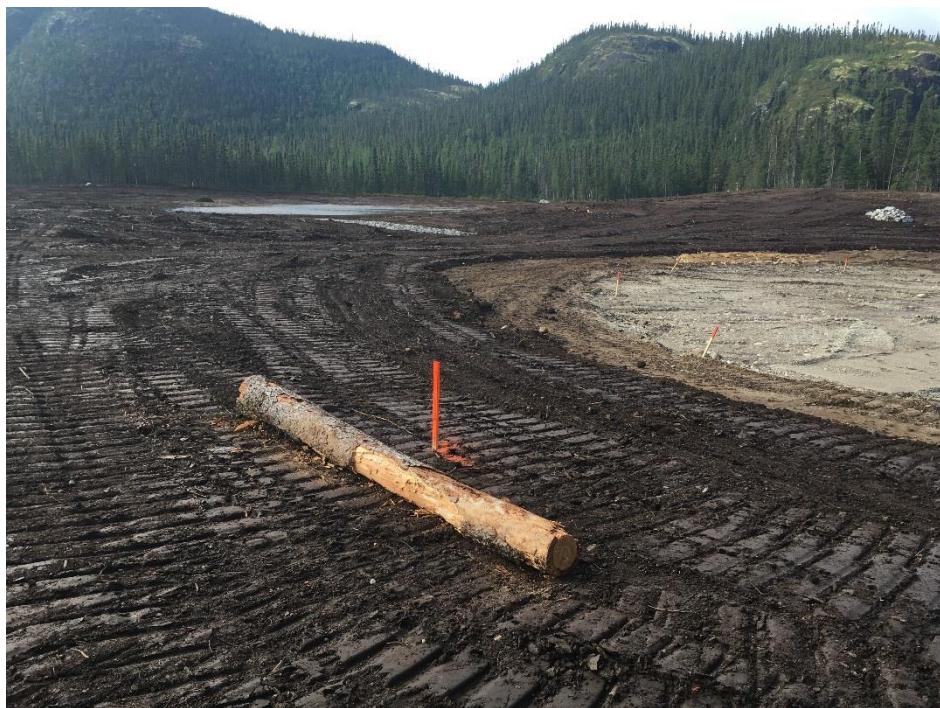
PHOTO 18 Mista (06-09-2018) : Tronc d'arbre de plus de 15 cm de diamètre et d'au moins 3 m de long

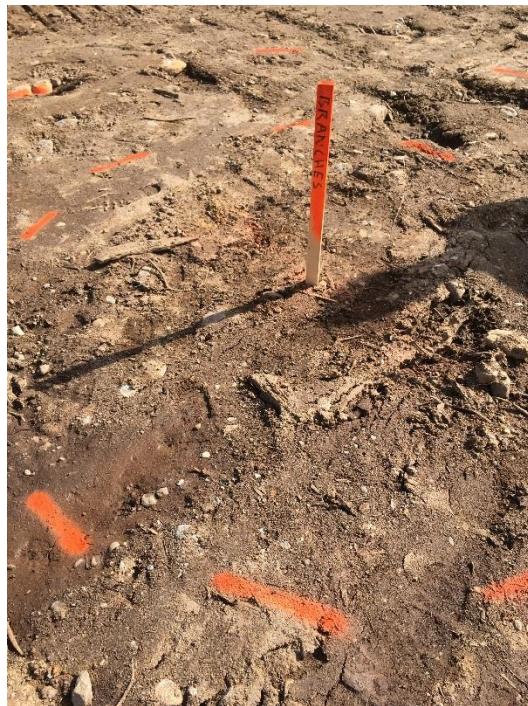
PHOTO 19 Mista (04-09-2018) : Implantation des aménagements fauniques (ici les amas de branches)

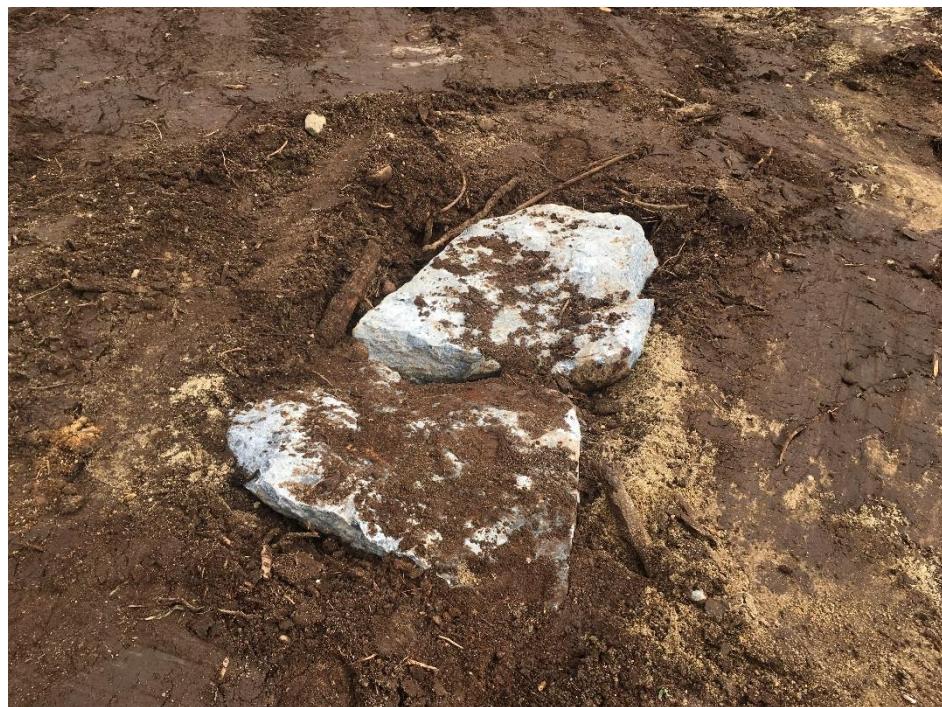
PHOTO 20 Mista (06-09-2018) : Enfouissement des pierres plates jusqu'au niveau du sol fini

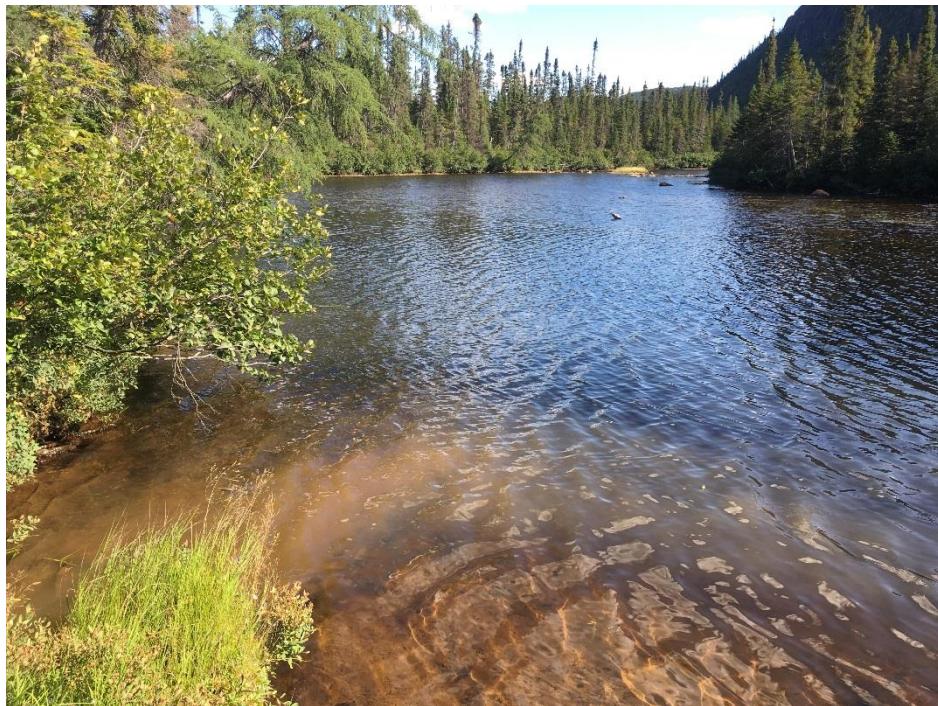
PHOTO 21 Mista (04-09-2018) : Sédimentation mineure dans le ruisseau Mista

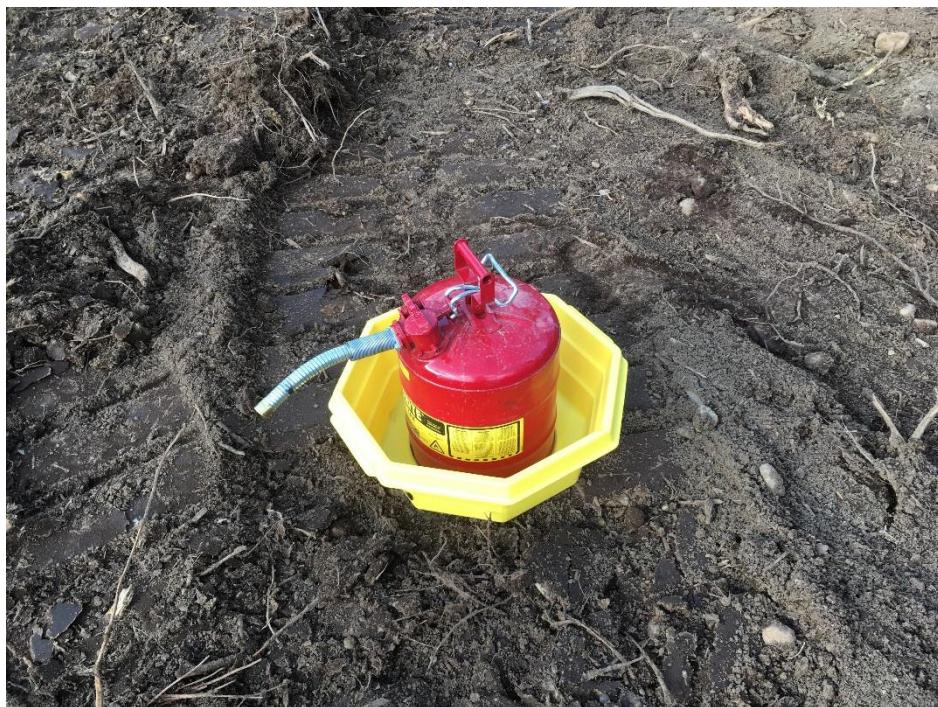
PHOTO 22 Mista (04-09-2018) : Bassin de récupération sous les réservoirs d'essence

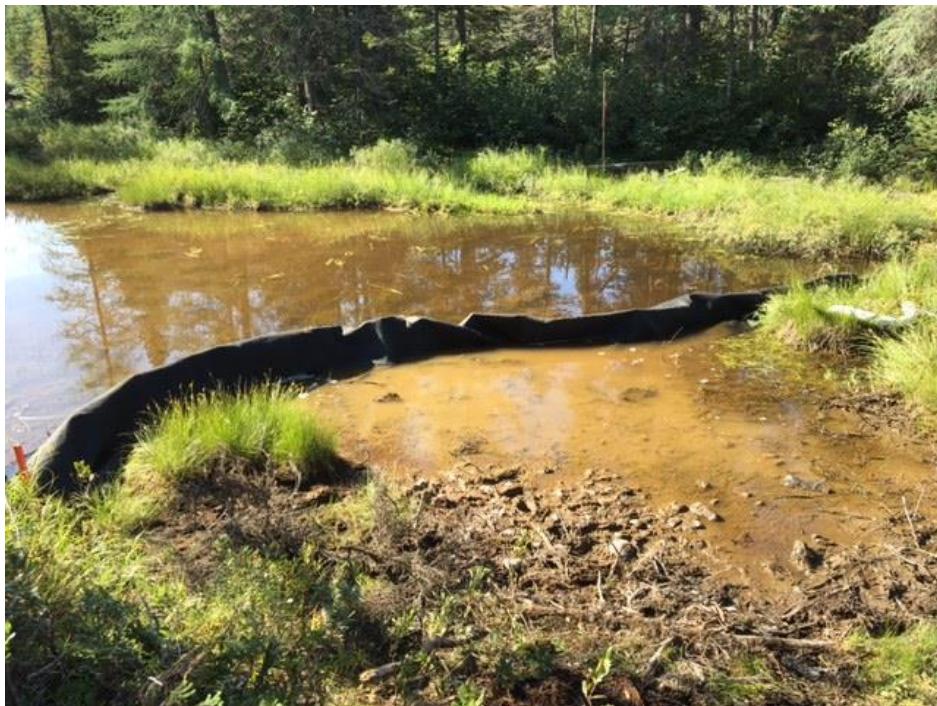
PHOTO 23 Mista (01-09-2018) : Barrières à sédiments installées lors de l'excavation du canal sud

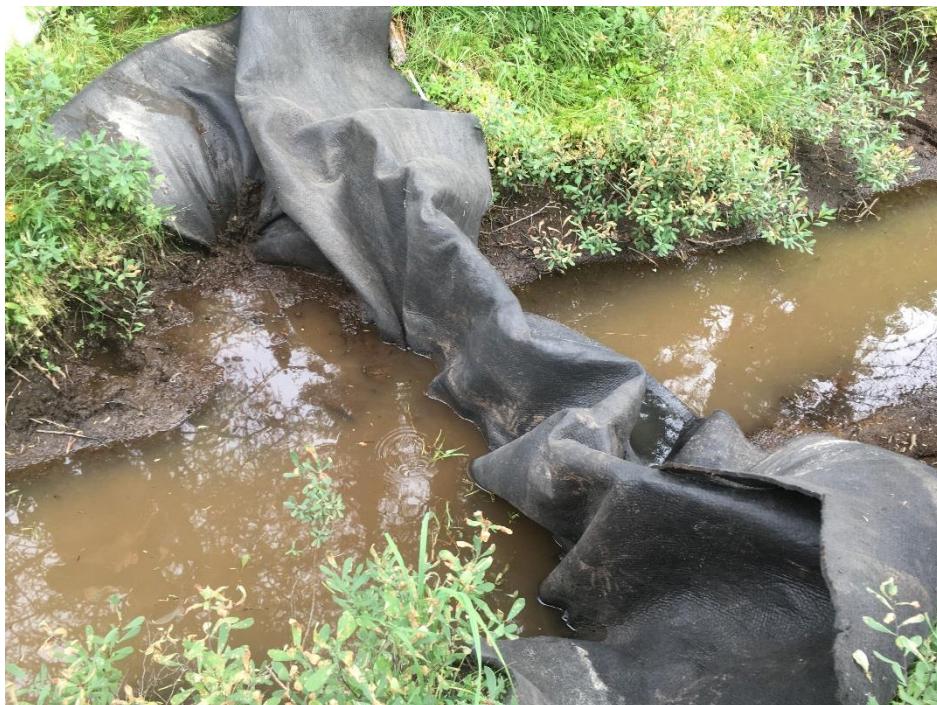
PHOTO 24 Mista (05-09-2018) : Barrière à sédiments installées pour contrer la sédimentation dans le ruisseau Mista (installation récente)

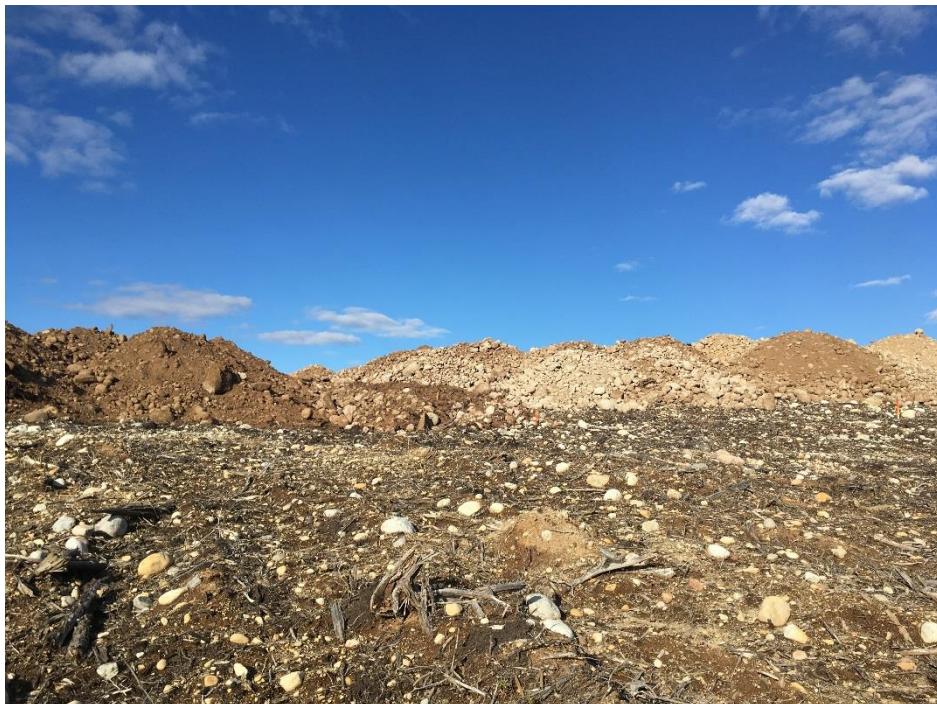
PHOTO 1 Masseku (18-09-2018) : Matériaux excédentaires placés à l'intérieur des limites du banc d'emprunt et à l'extérieur de la limite des travaux

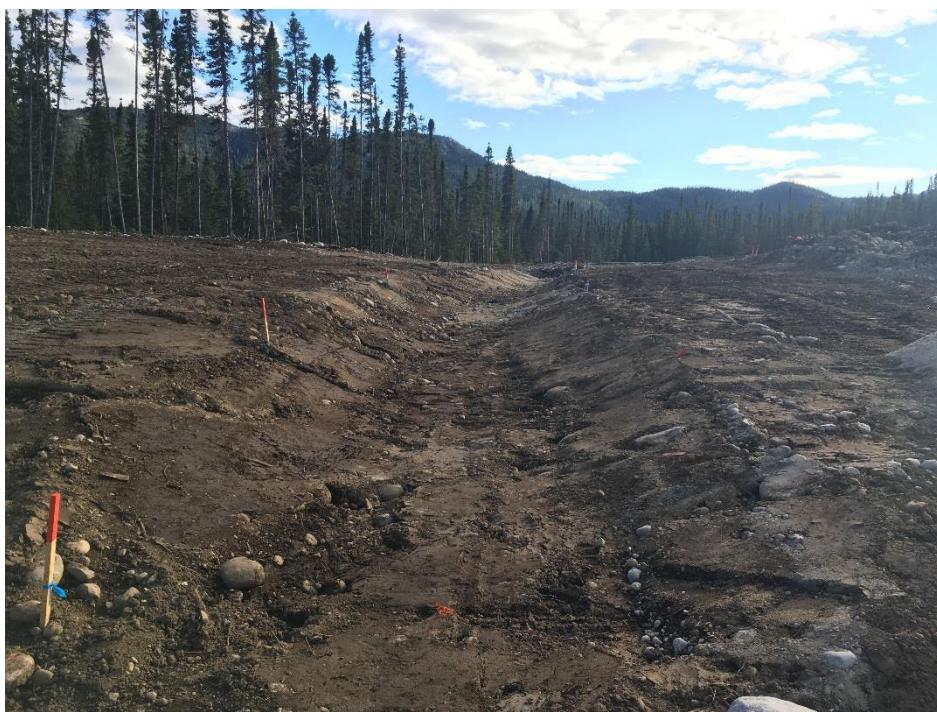
PHOTO 2 Masseku (18-09-2018) : Aménagement du canal de débordement entre les zones 1 et 2

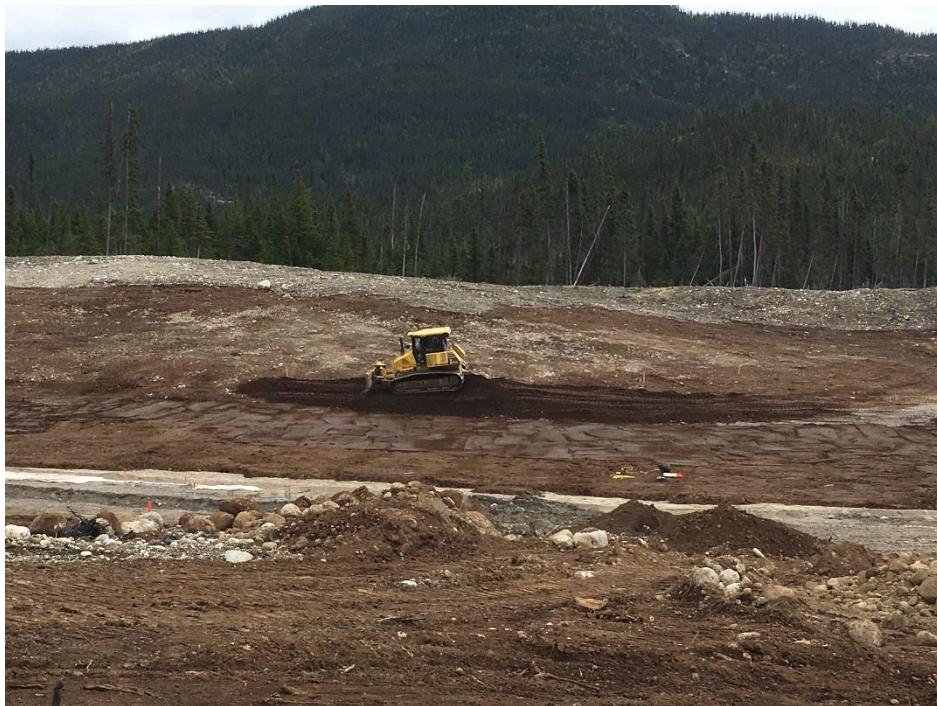
PHOTO 3 Masseku (20-09-2018) : Épandage de la T.V. jusqu'à 250 m autour du plan d'eau (zone 1)

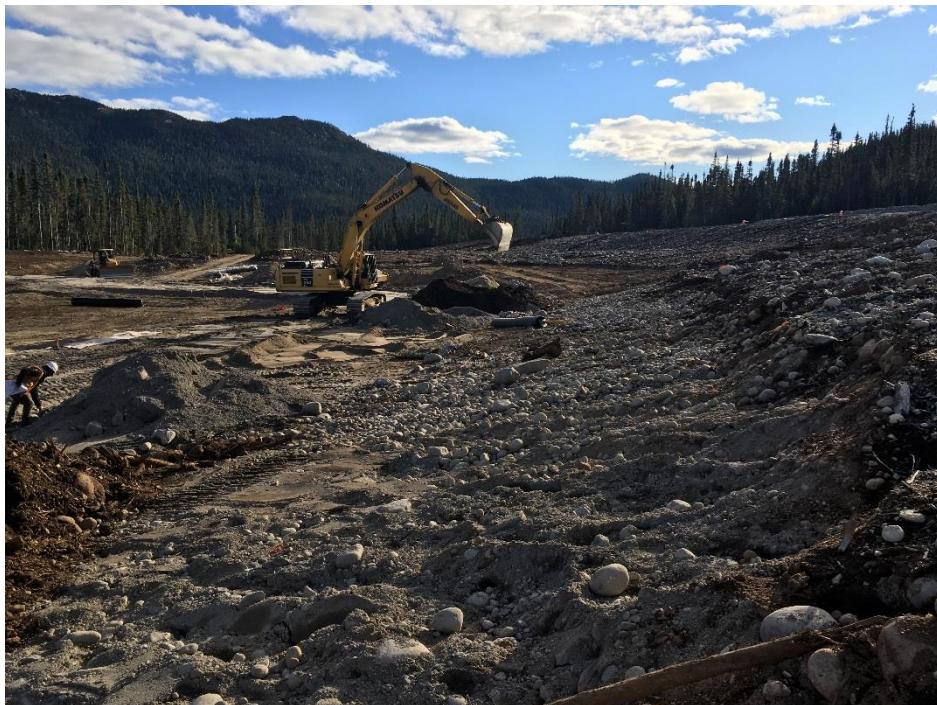
PHOTO 4 Masseku (18-09-2018) : Surexcavation non conforme de 500 mm ayant été réalisée jusqu'à la limite supérieure du marécage (él. 249 m) de la zone 1

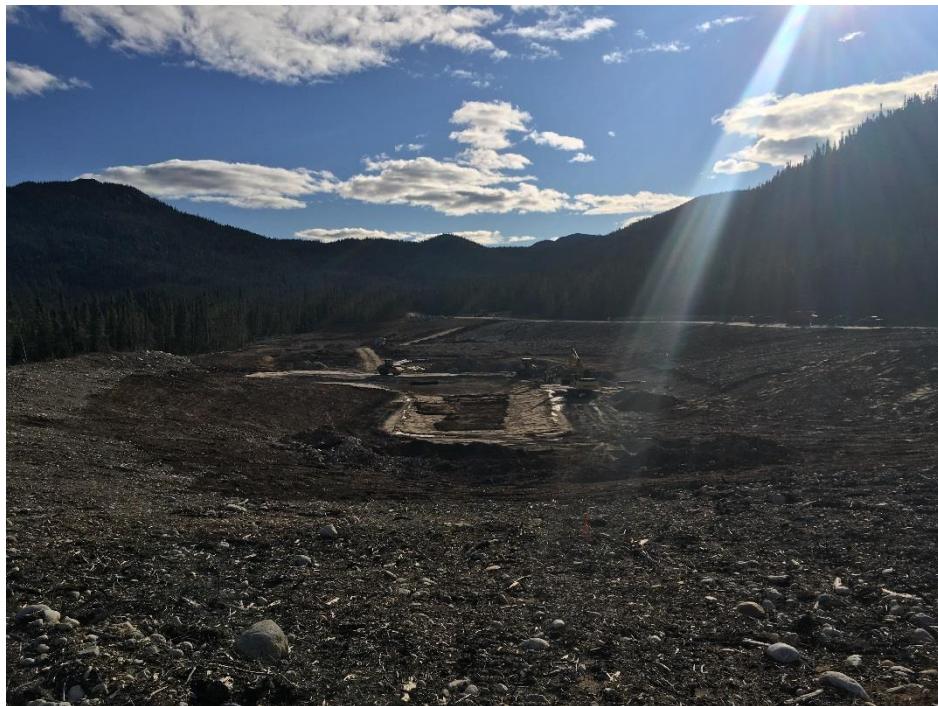
PHOTO 5 Masseku (18-09-2018) : Remblai de la surexcavation de 500 mm (en cours) de la limite supérieure du marécage (él. 249 m) jusqu'à la limite 247,4 m du marais par un déblai/remblai depuis la zone de dépôt de matériaux (amont) vers le marécage en contrebas

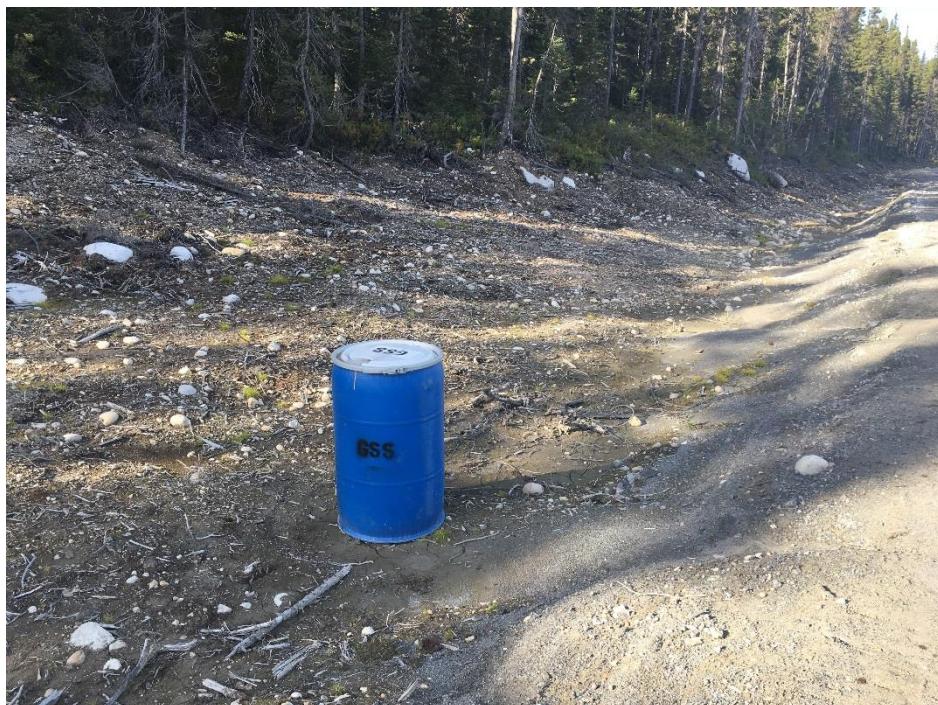
PHOTO 6 Masseku (18-09-2018) : Présence sur les lieux d'une trousse de déversements

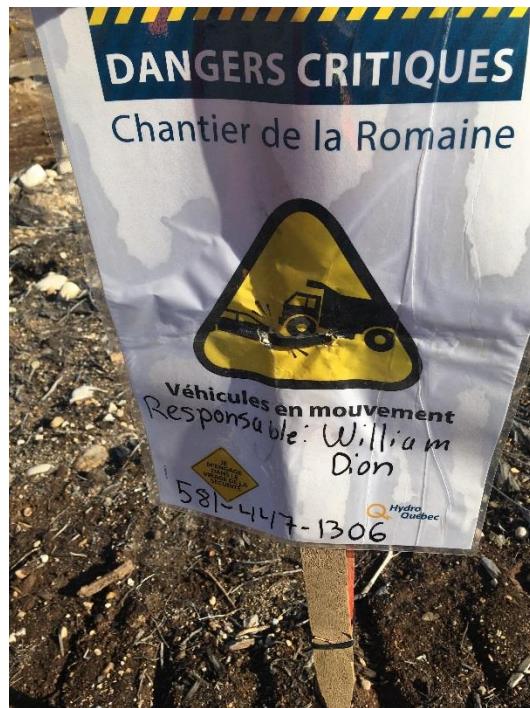
PHOTO 7 Masseku (18-09-2018) : Signalement des dangers critiques sur le chantier

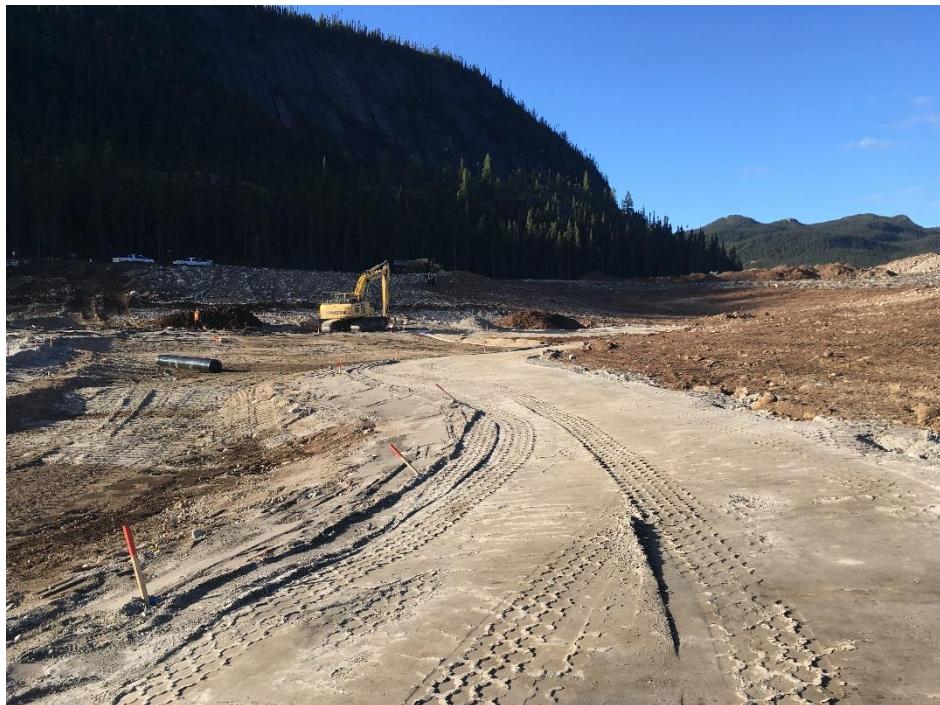
PHOTO 8 Masseku (18-09-2018) : Mise en place du till dans le marais (jusqu'à l'élévation 247,4 m) autour de la zone d'eau peu profonde (zone 1)

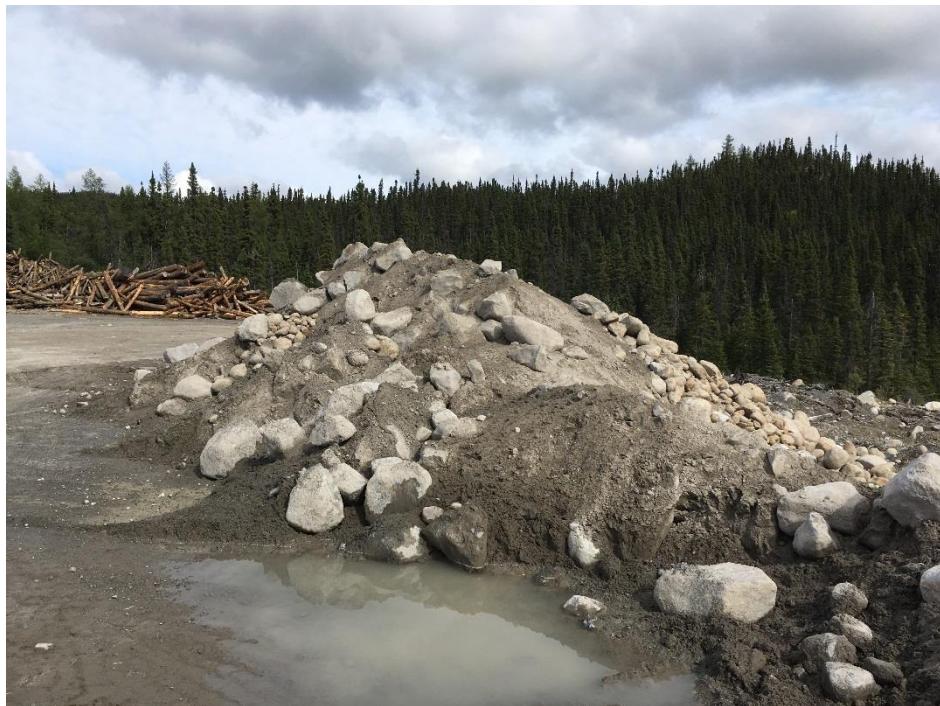
PHOTO 9 Masseku (19-09-2018) : Les blocs non conformes aux exigences du chapitre « Construction des remblais » ont été enlevés du till lors de l'exploitation de la pile de réserve au dépôt RO3-5C-Est

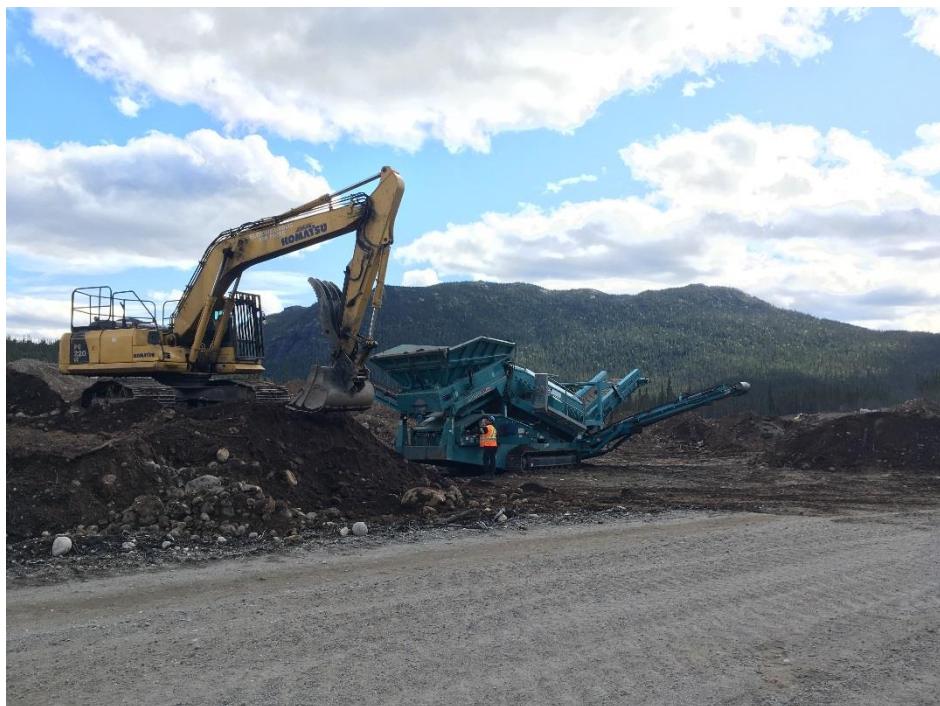
PHOTO 10 Masseku (19-09-2018) : Tamisage de la terre végétale

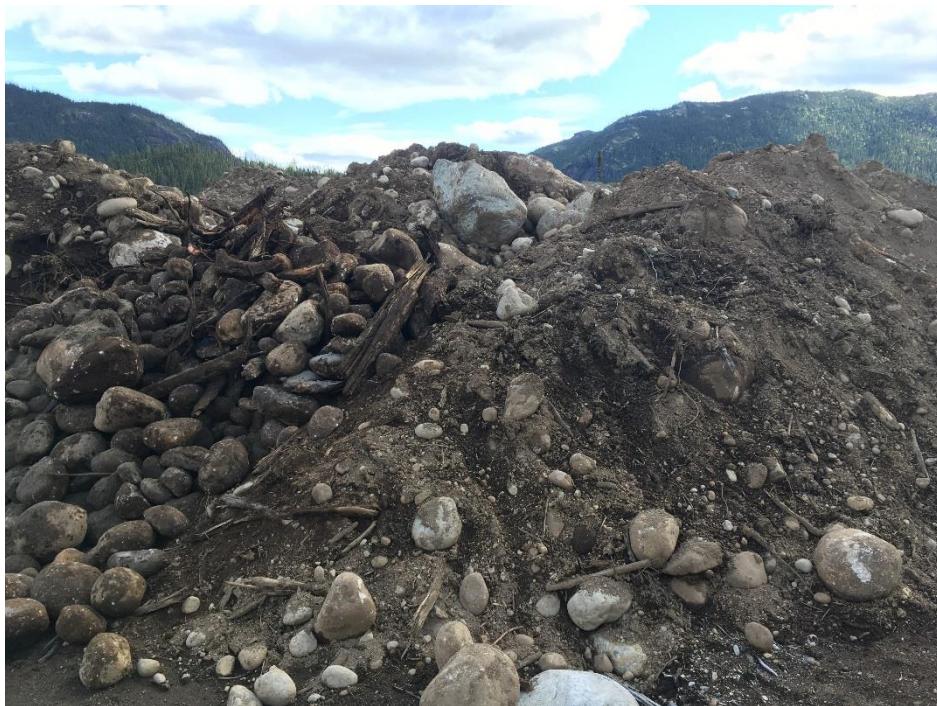
PHOTO 11 Masseku (19-09-2018) : Rejets du tamisage de la terre végétale

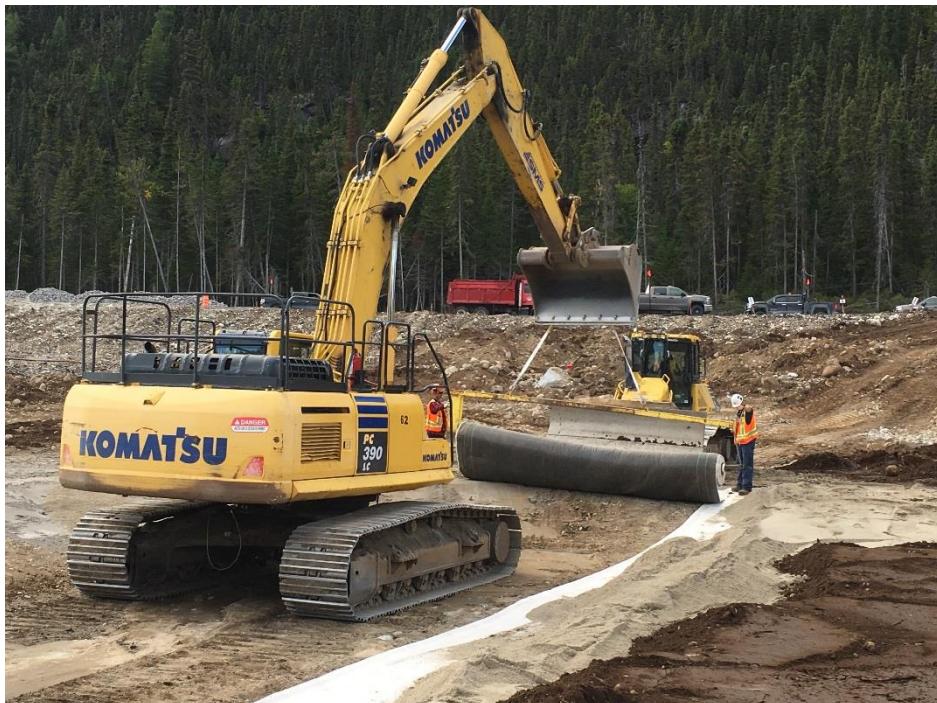
PHOTO 12 Masseku (19-09-2018) : Le géocomposite bentonitique pour imperméabiliser le fond de la zone d'eau 1 est déroulé et mis en place de façon à assurer un contact continu avec l'infra sans tension ni effort ou pli; l'alignement des rouleaux permet un chevauchement minimal de 150 mm longitudinal et 300 mm transversal (bout à bout)

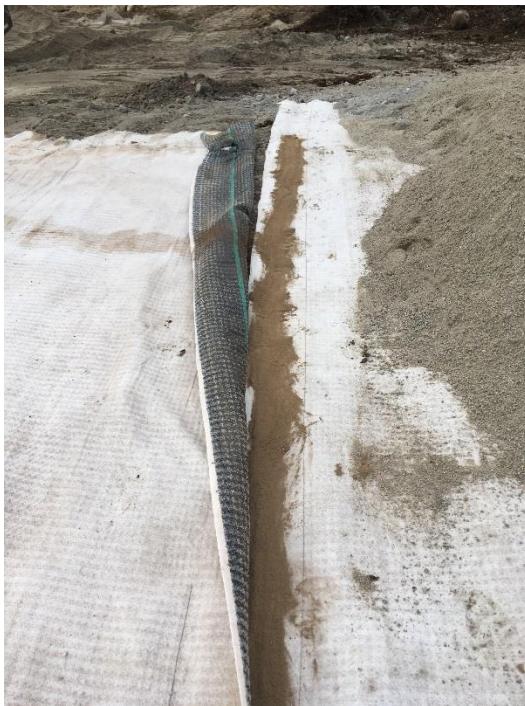
PHOTO 13 Masseku (19-09-2018) : Scellement des joints du géocomposite bentonitique avec de la bentonite sèche

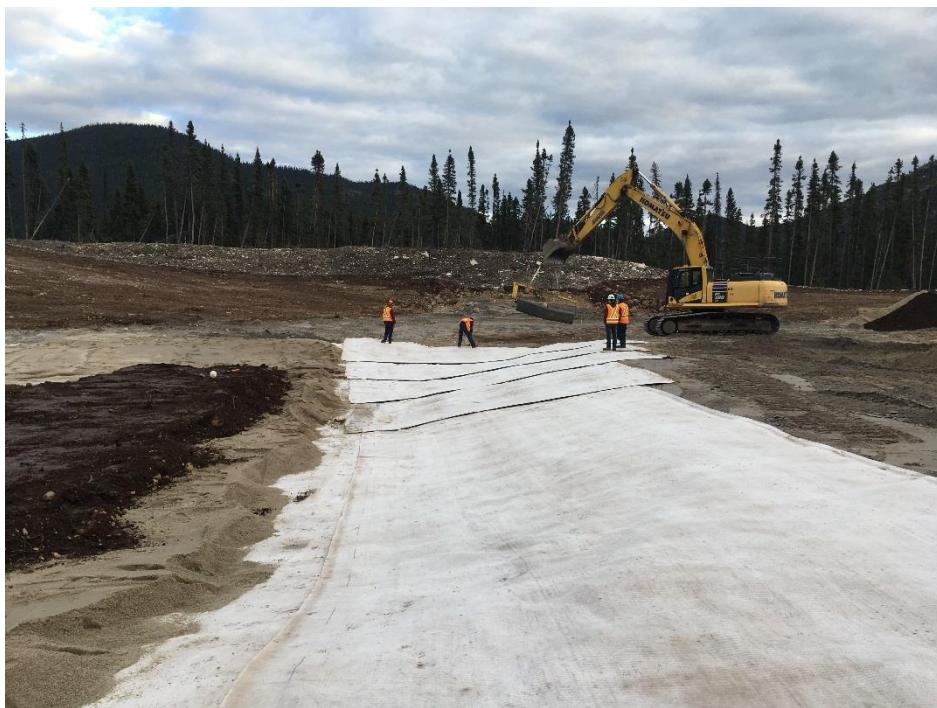
PHOTO 14 Masseku (19-09-2018) : Sable à béton utilisé pour la couche de protection du géocomposite bentonitique et terre végétale de recouvrement (zone 1)

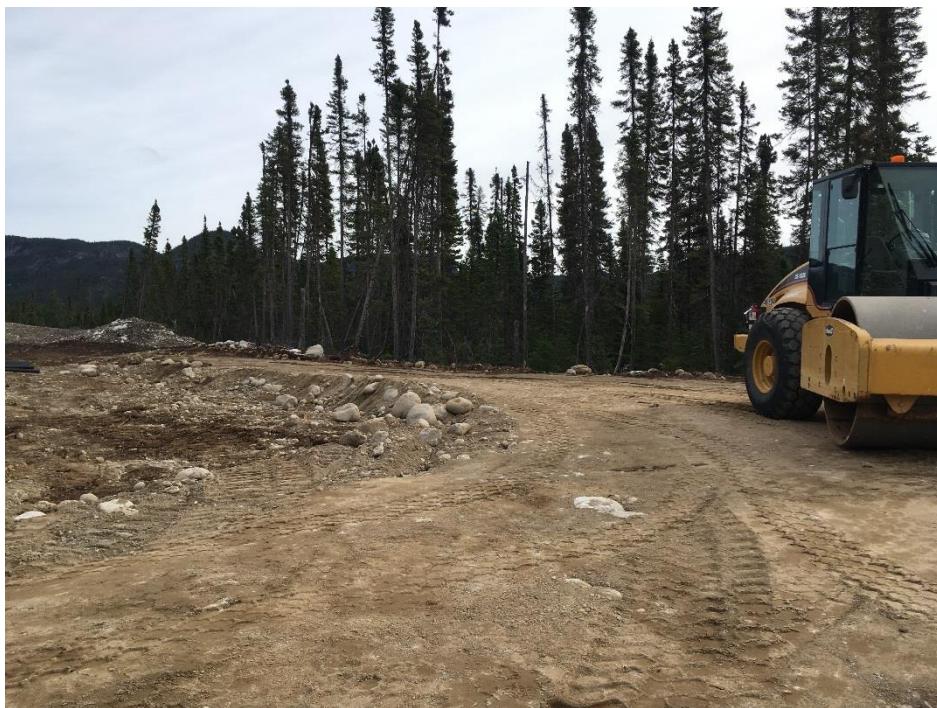
PHOTO 15 Masseku (19-09-2018) : Préparation de l'assise de la zone de remblai (digue) (zone 2)

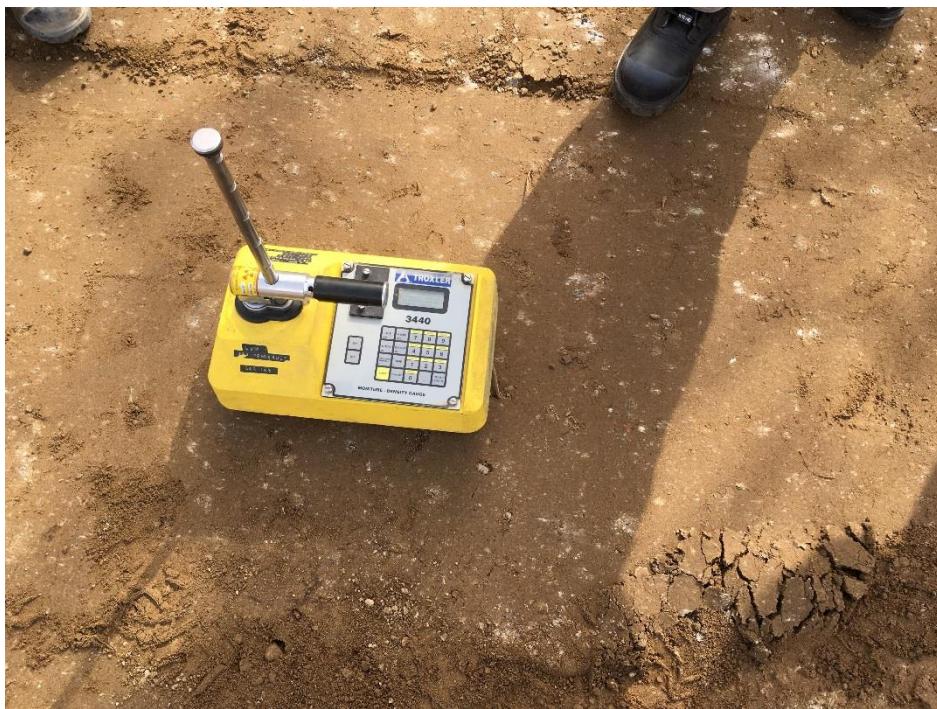
PHOTO 16 Masseku (19-09-2018) : Essai de compaction sur la zone de remblai pour connaître le nombre de passes au compacteur pour atteindre la compacité requise

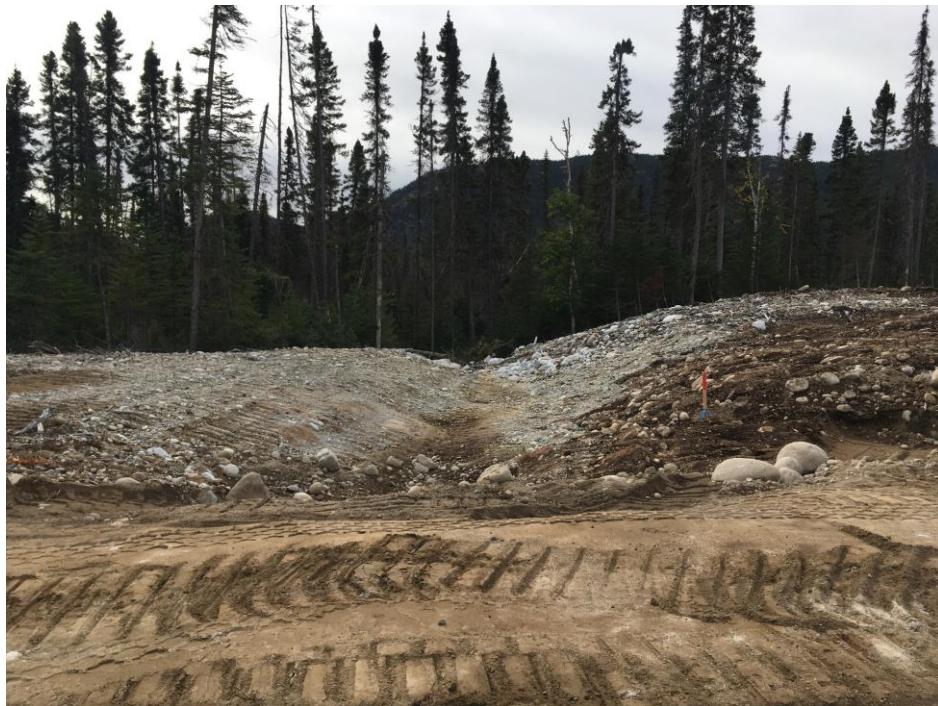
PHOTO 17 Masseku (19-09-2018) : Fossé de décharge en aval du déversoir (zone 2)

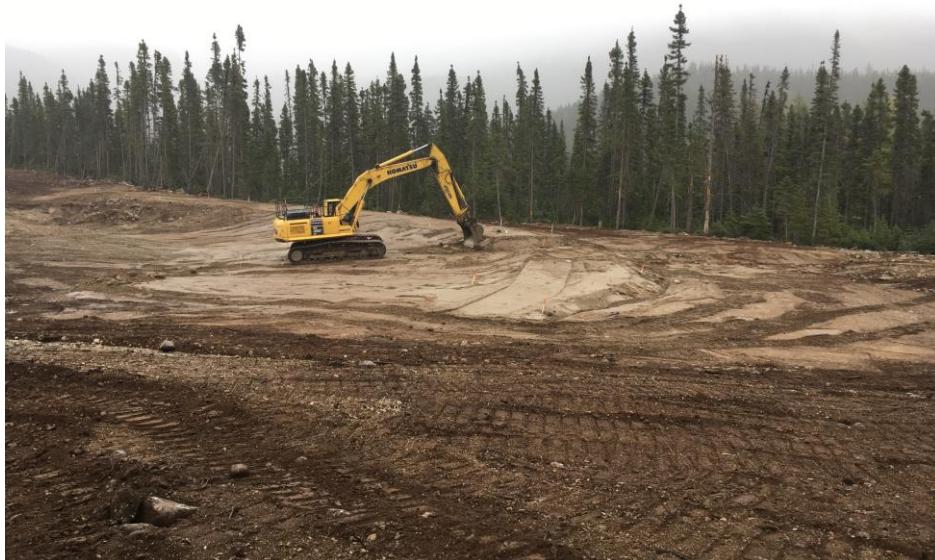
PHOTO 1 Masseku (26-09-2018) : Infra de la zone de remblai ou digue de la zone 2 terminée

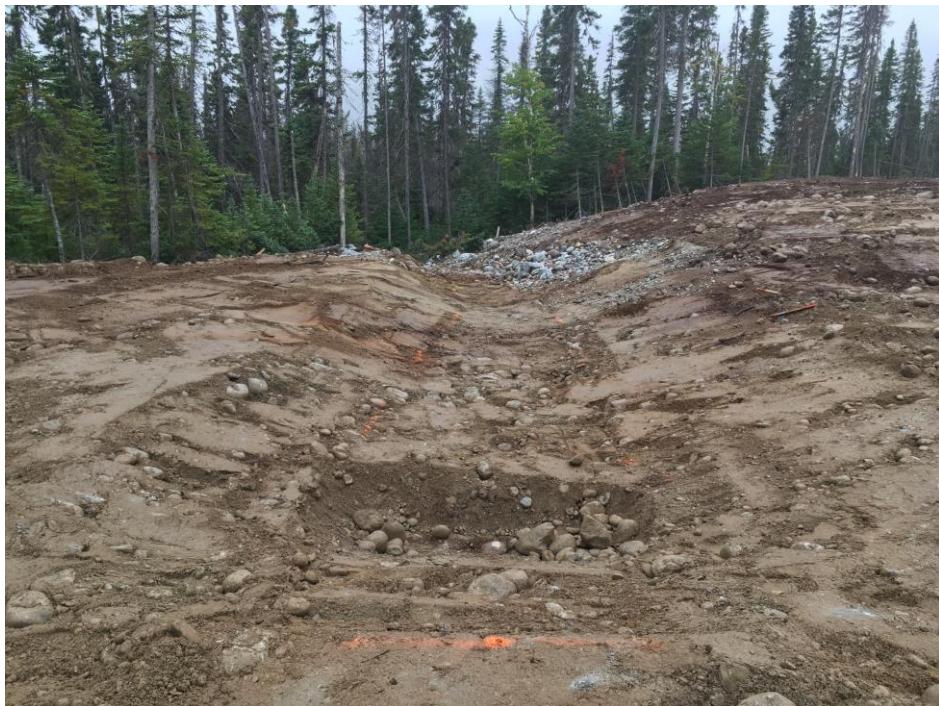
PHOTO 3 Masseku (26-09-2018) : Aménagement du parafouille au-dessous du déversoir de la zone de remblai (digue) (zone 2)

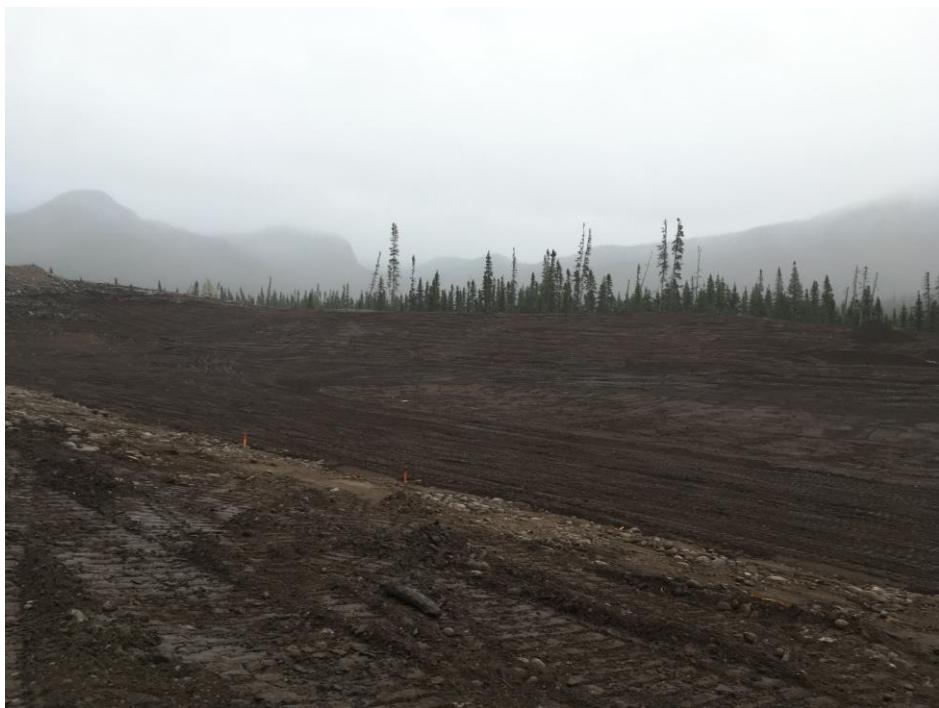
PHOTO 4 Masseku (26-09-2018) : Épandage de la T.V. au-delà de l'élévation 250 m autour du plan d'eau (zone 1)

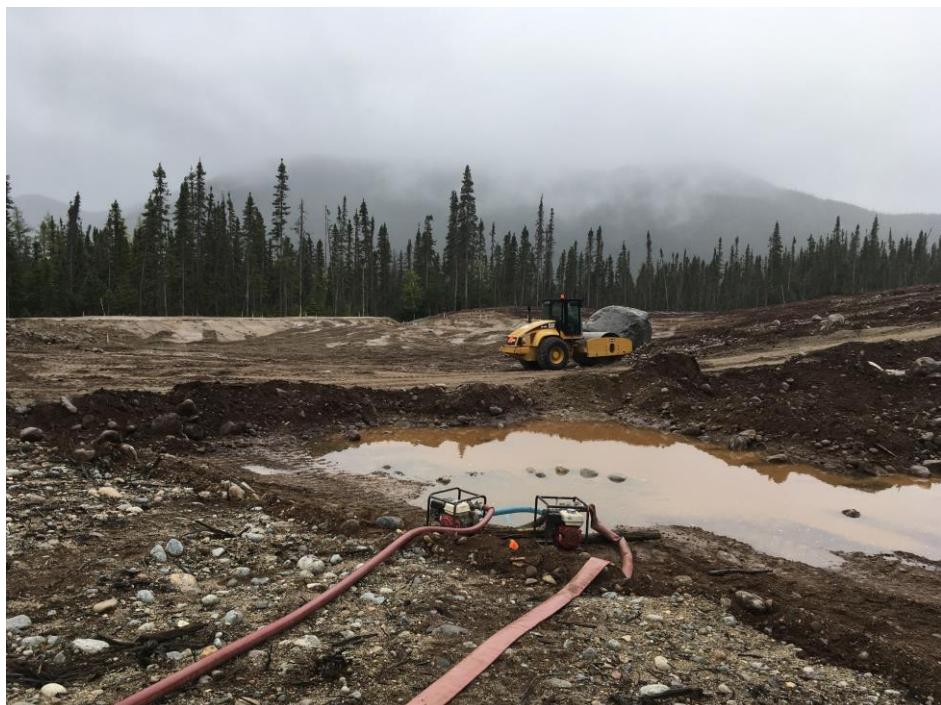
PHOTO 5 Masseku (26-09-2018) : Assèchement de la zone 2 en préparation pour l'excavation du mort-terrain; évacuation de l'eau de pompage vers des fosses excavées pour les matériaux de la digue

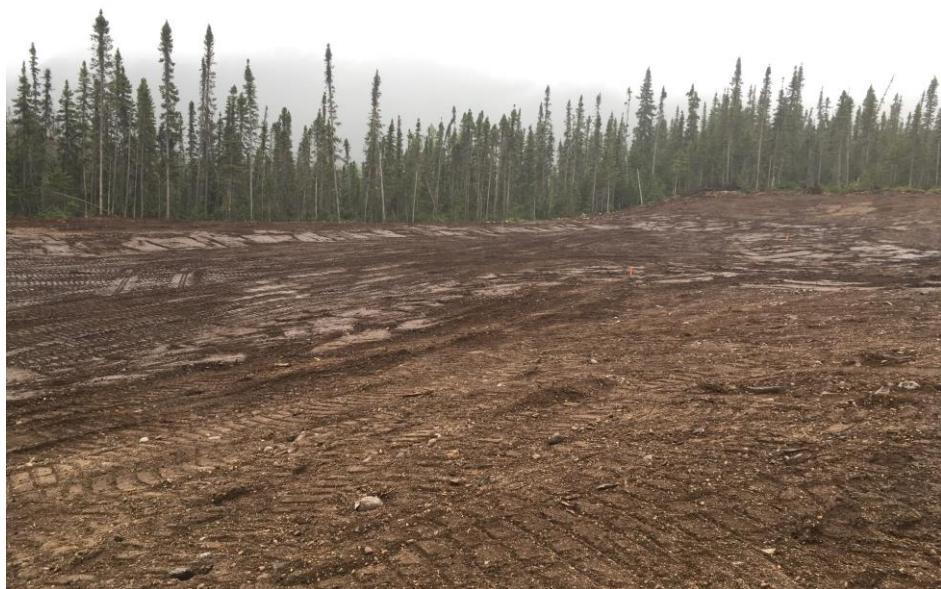
PHOTO 6 Masseku (26-09-2018) : Le mort-terrain (infra) est mis en forme et la T.V. épandue sous l'élévation 250 m dans la zone 3

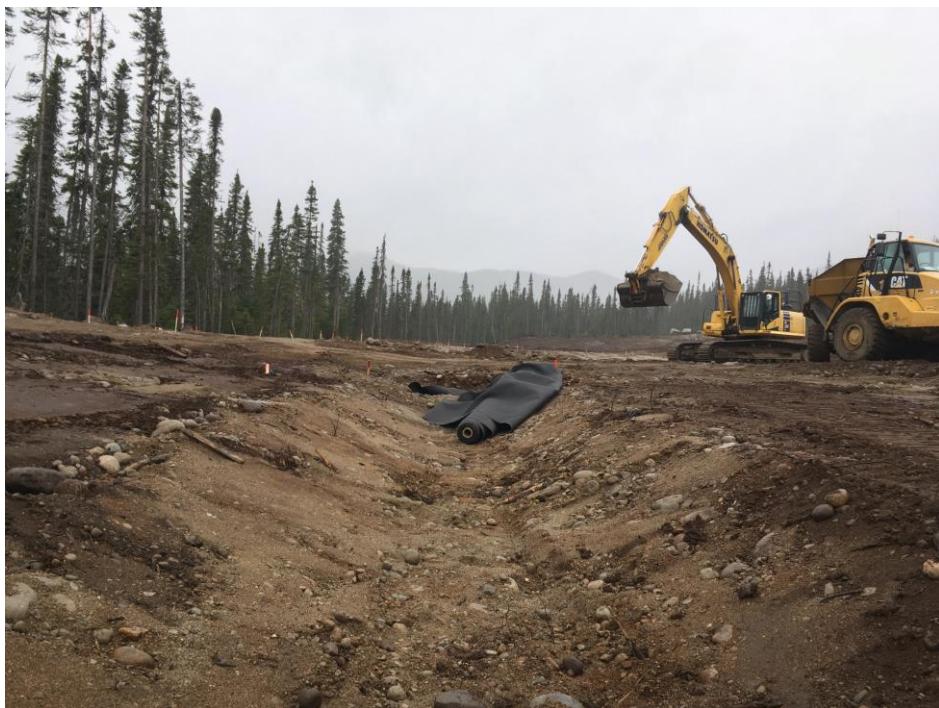
PHOTO 7 Masseku (26-09-2018) : Pose de la membrane type II dans les canaux en enrochements

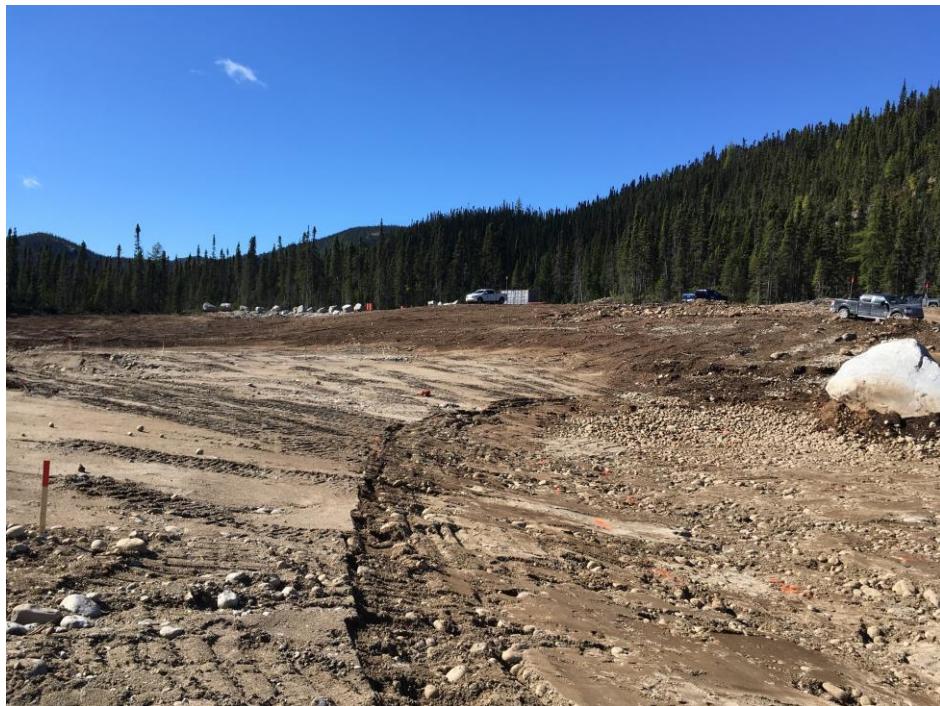
PHOTO 9 Masseku (27-09-2018) : Préparation de l'infra pour la mise en place du till dans le marais (jusqu'à l'élévation 248,5 m) de la zone 2 (en amont de la zone de remblai ou digue)

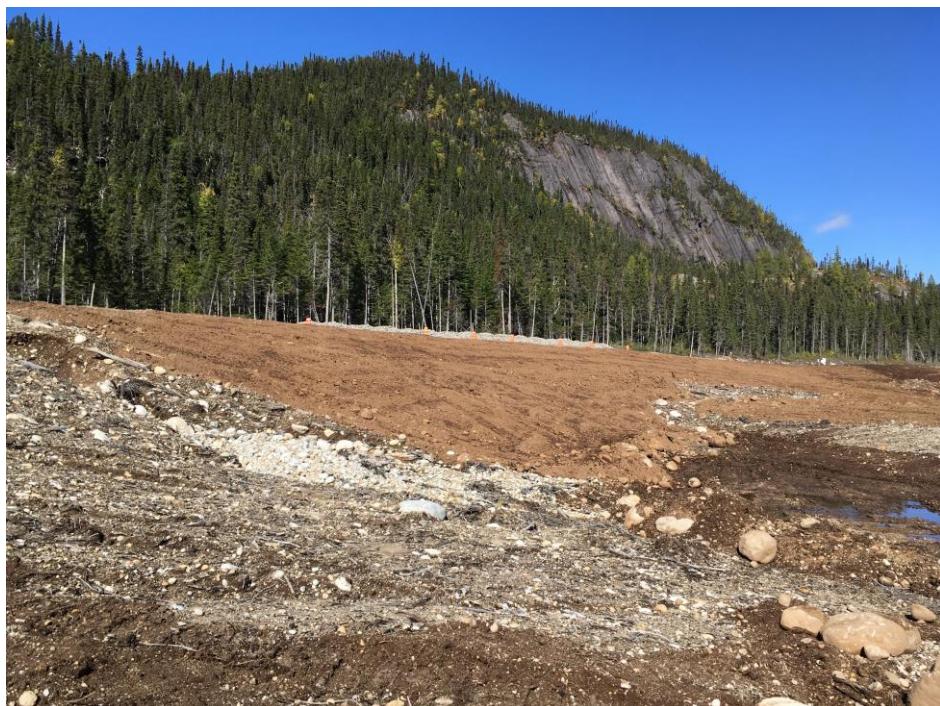
PHOTO 10 Masseku (27-09-2018) : Nivelage des talus des zones de dépôt des matériaux à l'ouest de la zone 2

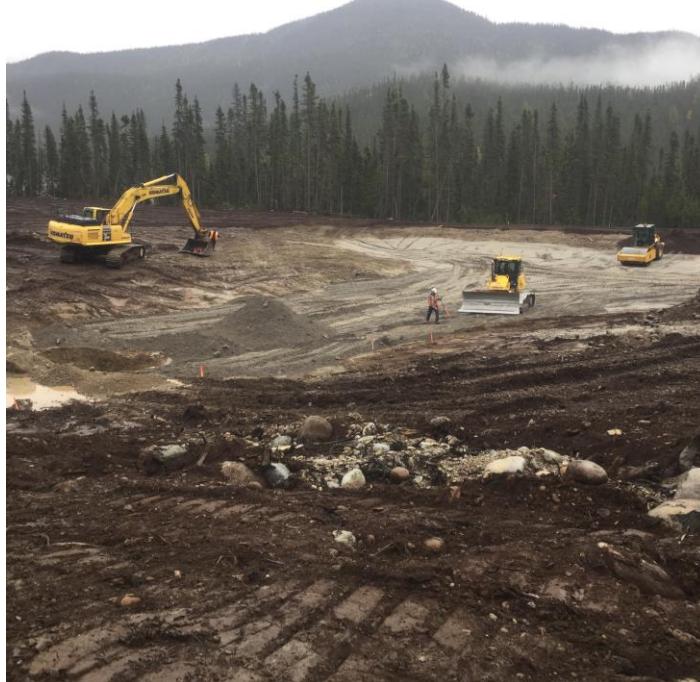
PHOTO 1 Masseku (29-09-2018) : Mise en place et compactage d'une couche de 500 mm de till provenant du dépôt RO3-5C-Est pour étanchéiser le marais de la zone humide 2 (vue sud-est)
