COMPLEXE ROMAINE – AMÉNAGEMENT DE MILIEUX HUMIDES

RAPPORT SUR LA CONFORMITÉ DES TRAVAUX

ÉTANG MASSEKU (R03-5A-SUD), ÉTANG DU MISTA (P-53), ÉTANG DU TILL (R03-5C-EST)

OCTOBRE 2023

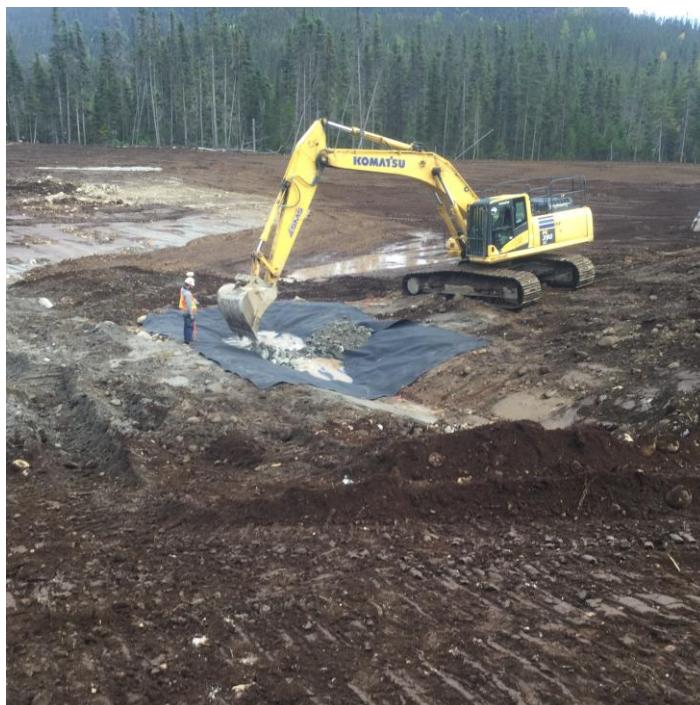
PHOTO 2 Masseku (29-09-2018) : Aménagement du canal empierré et de la fosse d'affouillement entre les zones humides 2 et 4 (enrochement, membrane de type II) (vue aval ou est vers la zone 2)

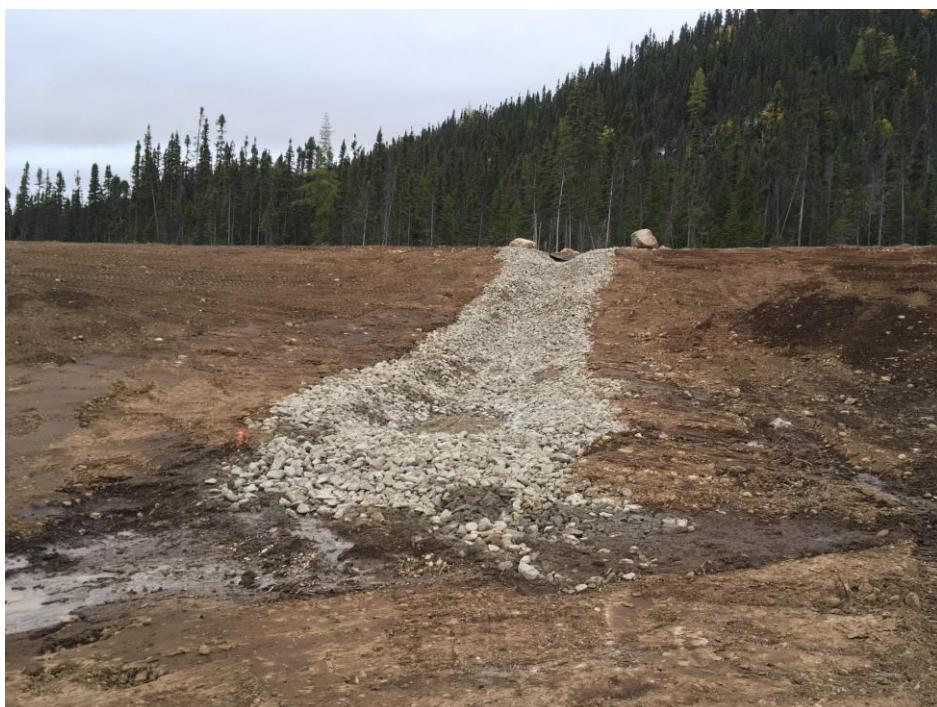
PHOTO 6 Masseku (03-10-2018) : Aménagement du canal empierré et de la fosse d'affouillement entre les zones humides 2 et 4 (enrochement, membrane de type II) (vue amont ou ouest vers la zone 4)

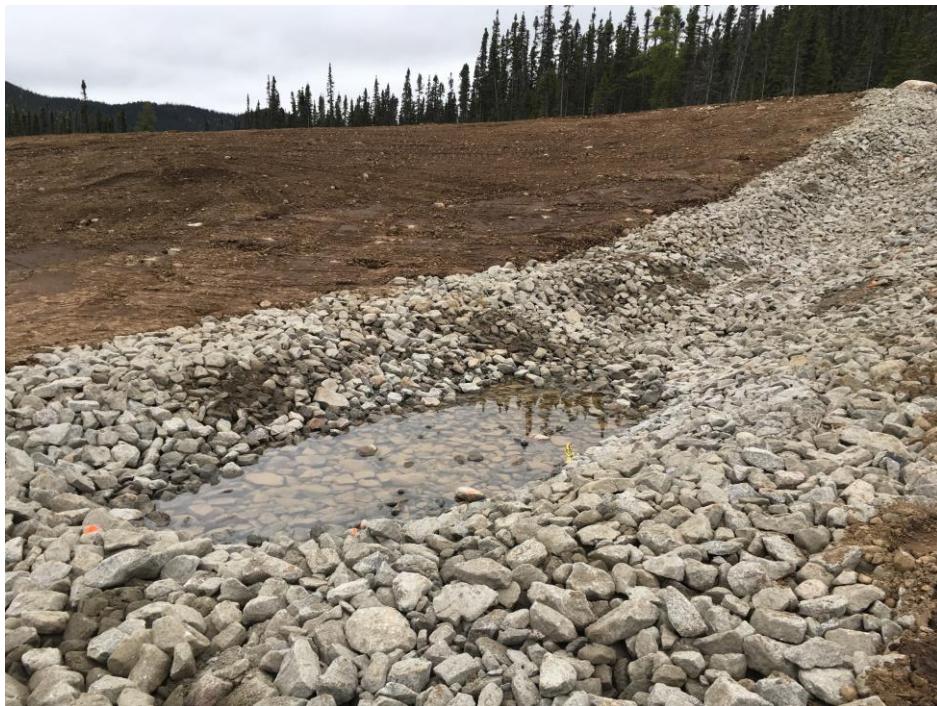
PHOTO 7 Masseku (03-10-2018) : Aménagement du canal empierré et de la fosse d'affouillement entre les zones humides 2 et 4 (enrochement, membrane de type II)

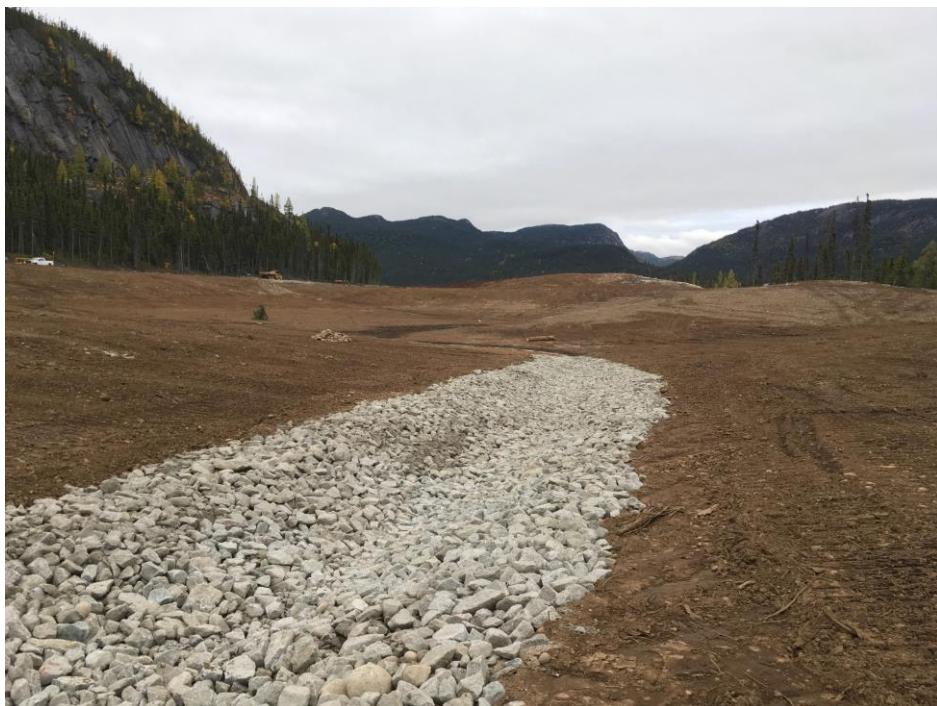
PHOTO 8 Masseku (03-10-2018) : Aménagement du canal empierré entre les zones humides 1 et 2 (enrochement, membrane de type II) (vue nord vers la zone 1)

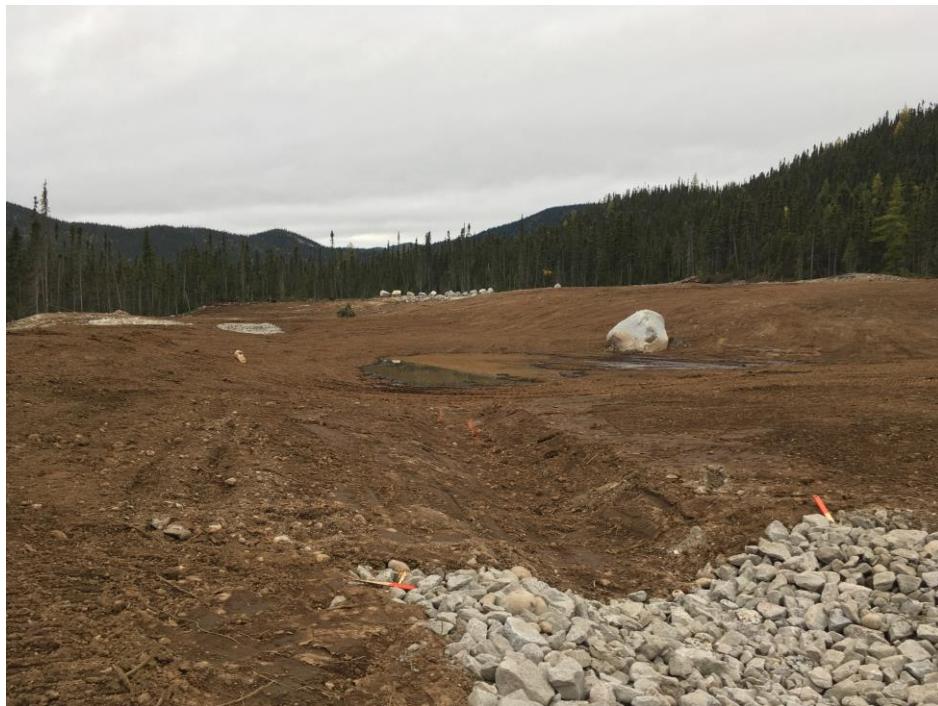
PHOTO 9 Masseku (03-10-2018) : Aménagement du canal ensemencé entre les zones humides 1 et 2 (vue sud-ouest vers la zone 2)

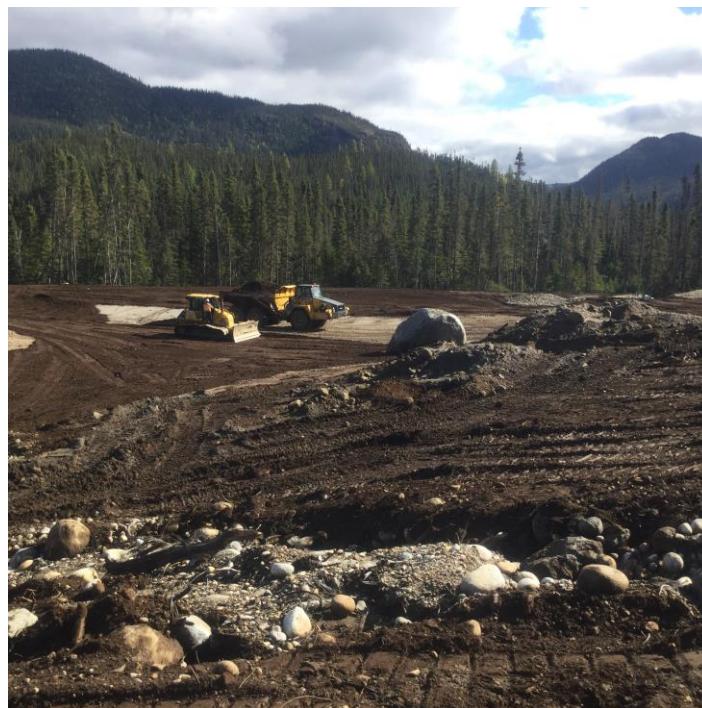
PHOTO 10 Masseku (29-09-2018) : Mise en forme du mort-terrain et épandage de la T.V. autour et au niveau de la zone humide 2

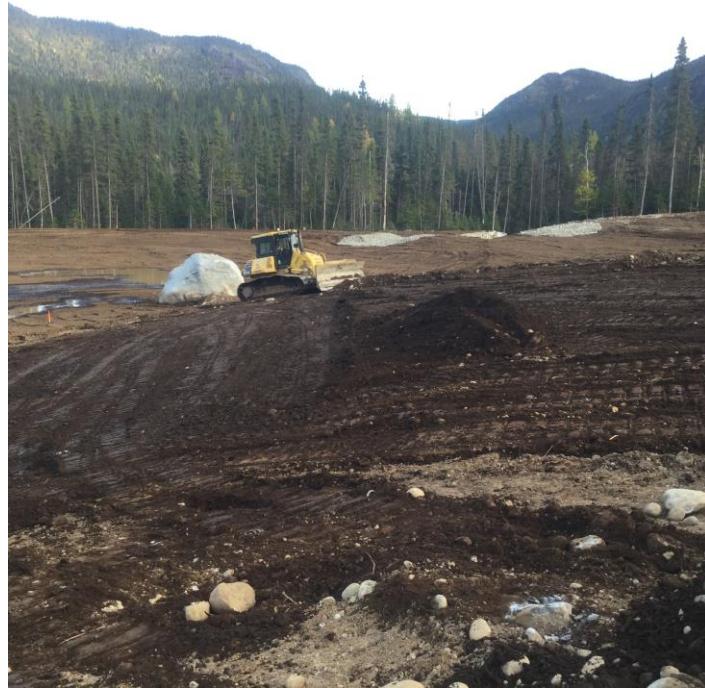
PHOTO 11 Masseku (29-09-2018) : Mise en forme du mort-terrain et épandage de la T.V. autour et au niveau de la zone humide 2

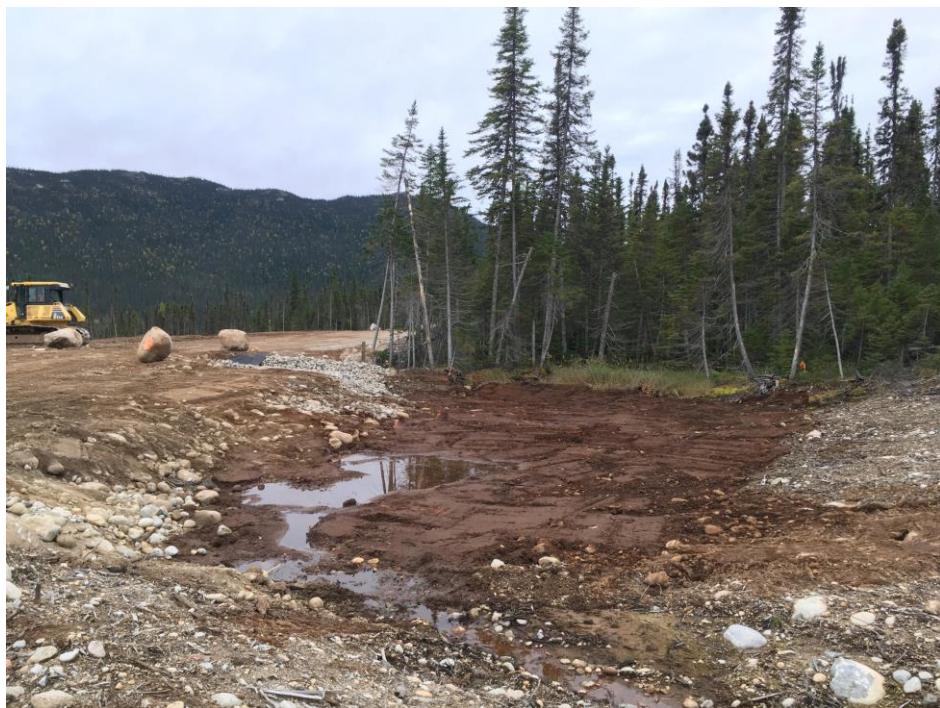
PHOTO 12 Masseku (03-10-2018) : Mise en forme du mort-terrain et épandage de la T.V. au niveau du marais de la zone 4

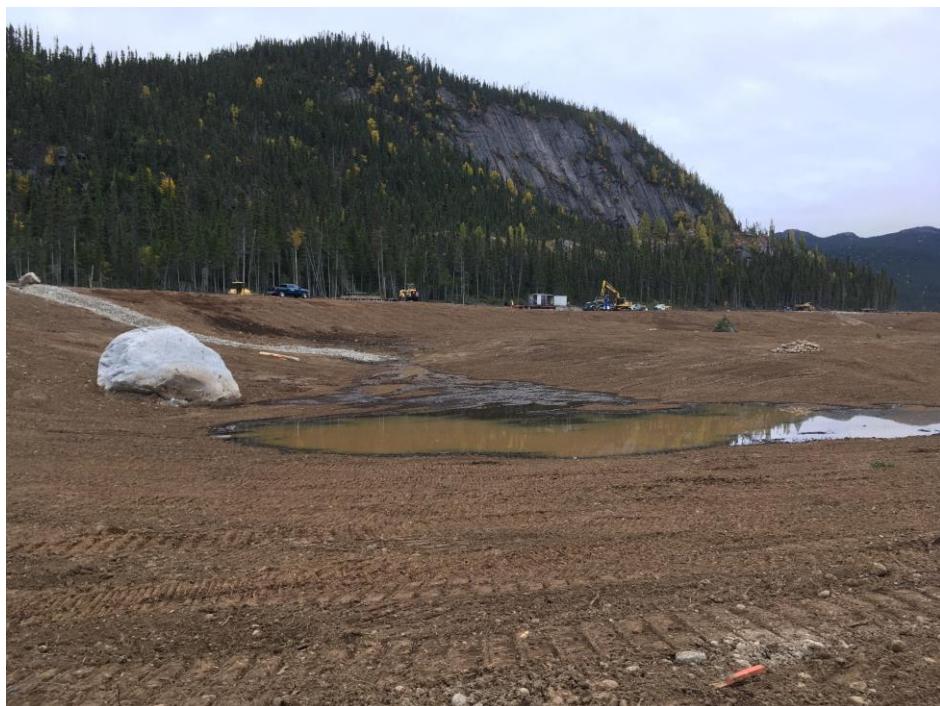
PHOTO 14 Masseku (03-10-2018) : Vue générale nord-ouest du site montrant l'épandage de la T.V. terminé sur les talus et des dépressions de la zone 2

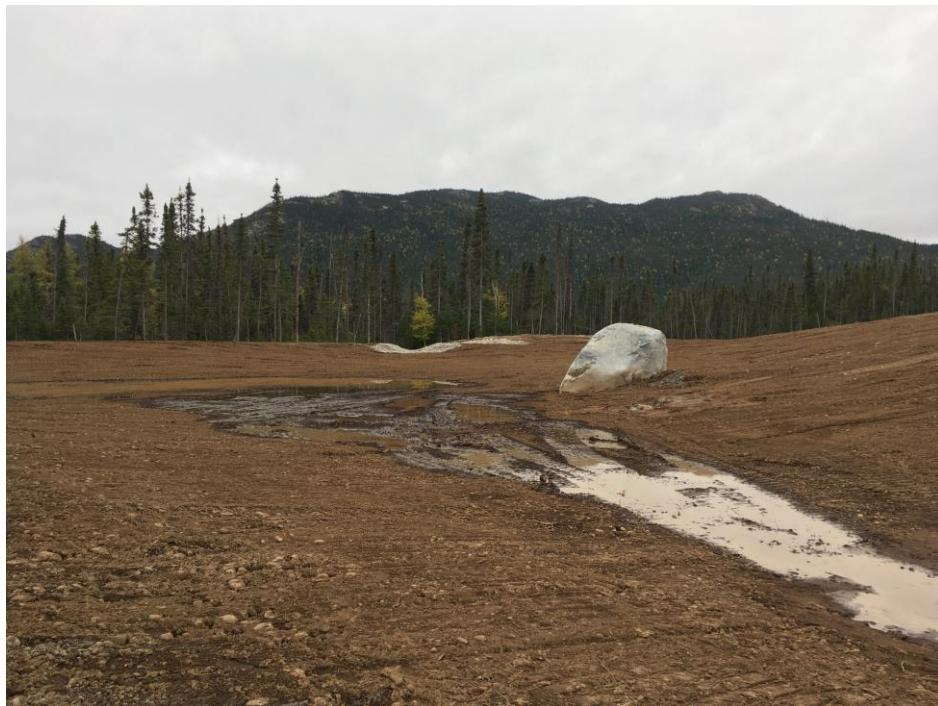
PHOTO 15 Masseku (03-10-2018) : Vue générale sud-est du site montrant l'épandage de la T.V. terminé sur les talus et les dépressions de la zone 2, incluant la zone de remblai avec le déversoir au centre de l'image

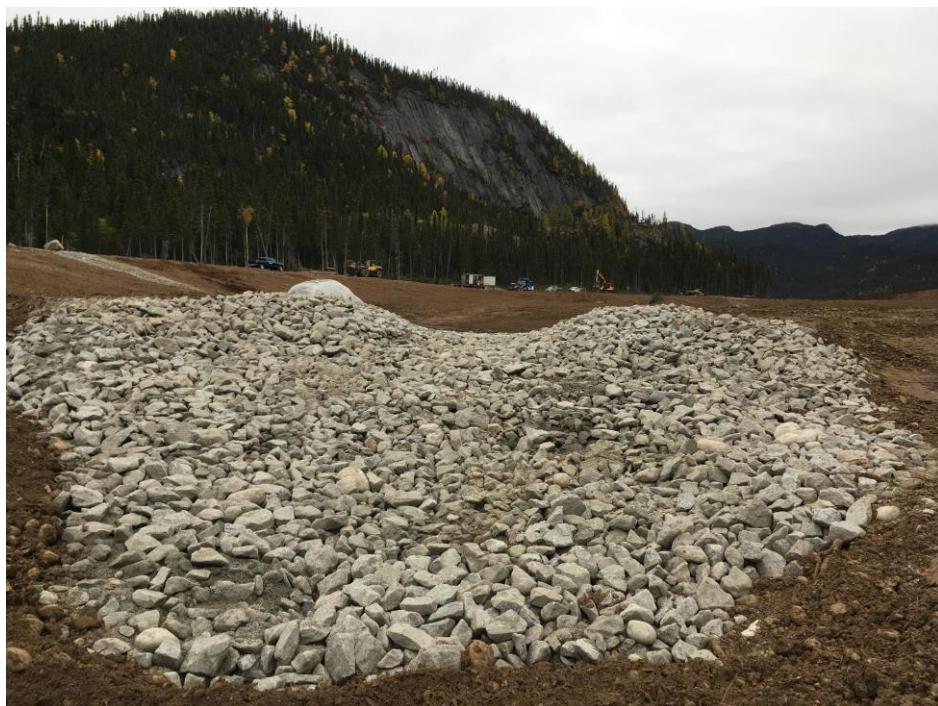
PHOTO 16 Masseku (03-10-2018) : Vue nord-ouest montrant la zone de remblai (zone 2) avec le déversoir empierré

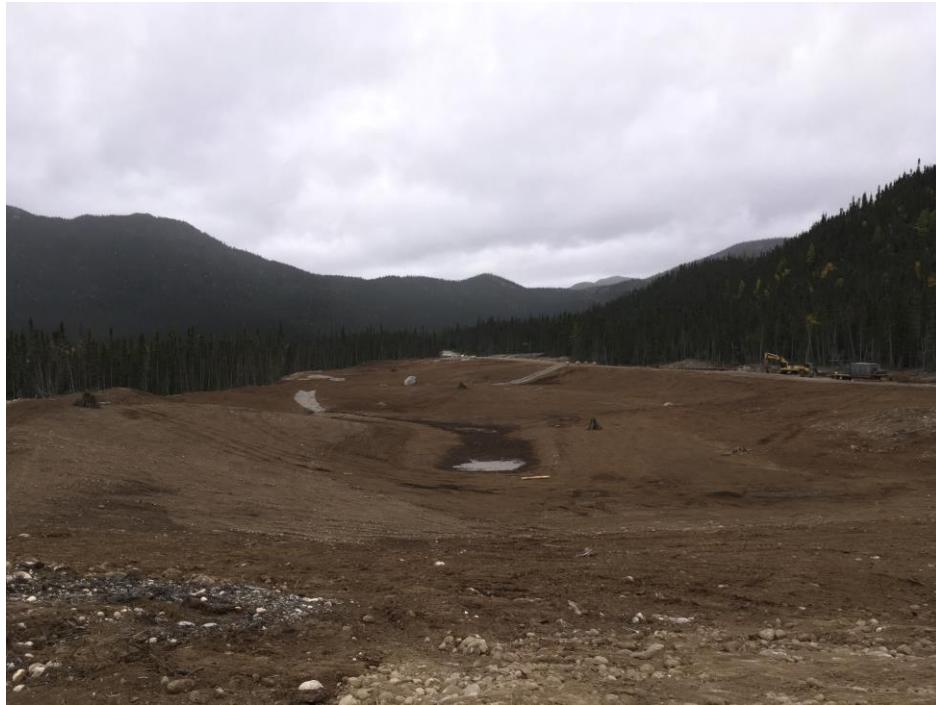
PHOTO 17 Masseku (03-10-2018) : Vue générale sud-ouest du site montrant les travaux de terrassement terminés; la zone 1 étant en avant plan, la zone 2 au centre de l'image (bloc), les canaux et la zone 3 tout à fait au fond

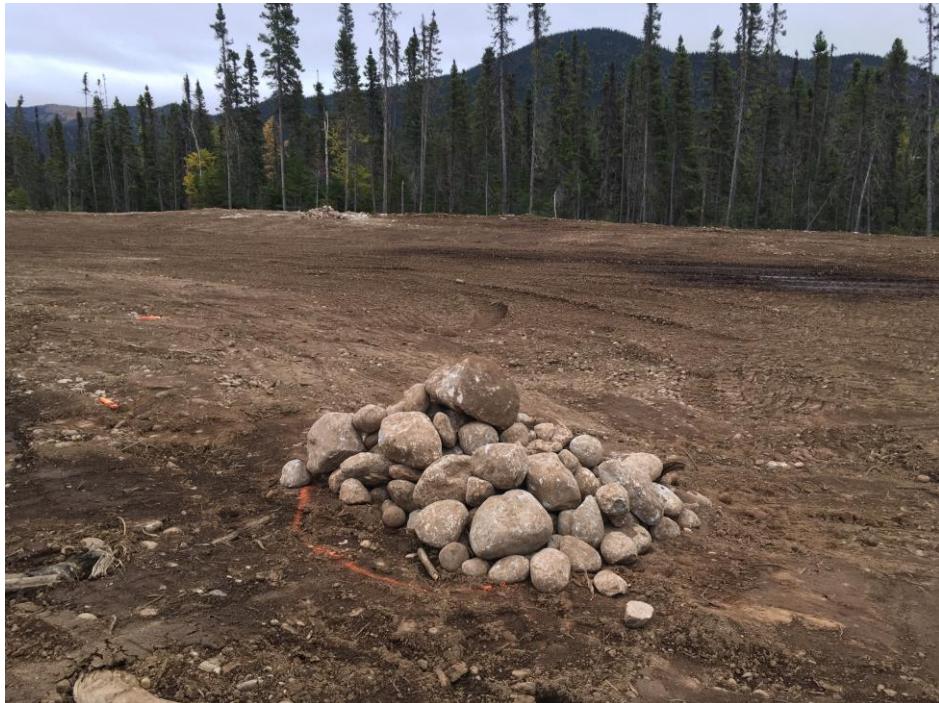
PHOTO 20 Masseku (03-10-2018) (aménagements fauniques) : Amas constitués de pierres de diamètre variable de l'ordre de 200 à 400 mm pour la majorité d'entre elles avec une hauteur min. de 0,5 m et un diamètre min. de 2 m

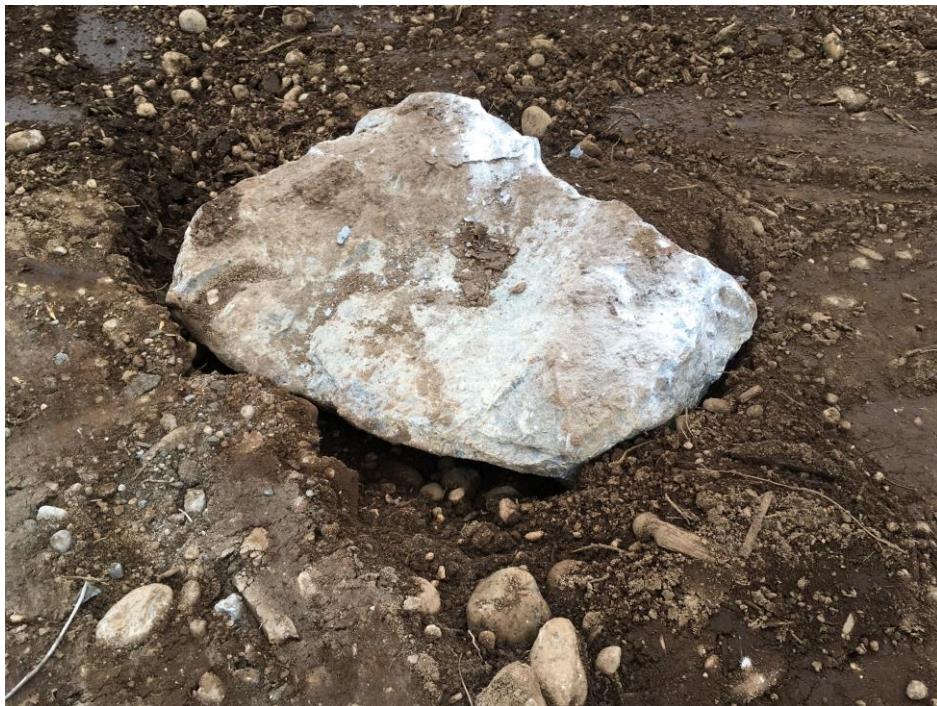
PHOTO 21 Masseku (03-10-2018) (aménagements fauniques) : Pierres naturelles enfouies au niveau du sol fini et ayant 700 à 1 200 mm de diamètre et environ 400 à 600 mm d'épaisseur

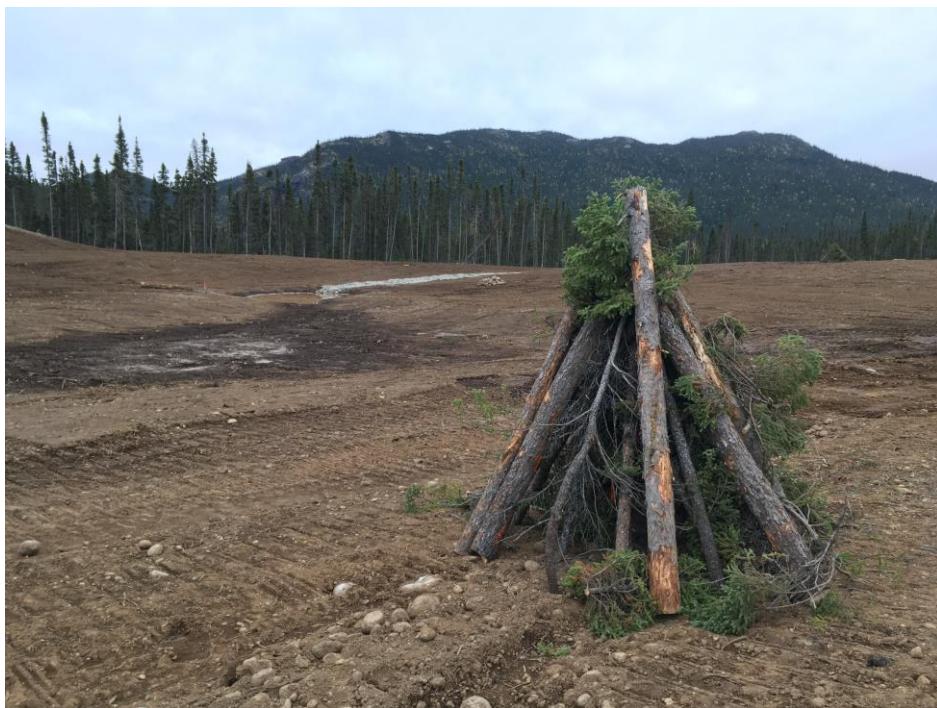
PHOTO 22 Masseku (03-10-2018) (aménagements fauniques) : Amas composés de débris ligneux avec au minimum 50 % de branches comprises dans la classe de 10-15 cm de diamètre. Les amas ont une hauteur min. de 1 m et un diamètre entre 2 et 4 m.

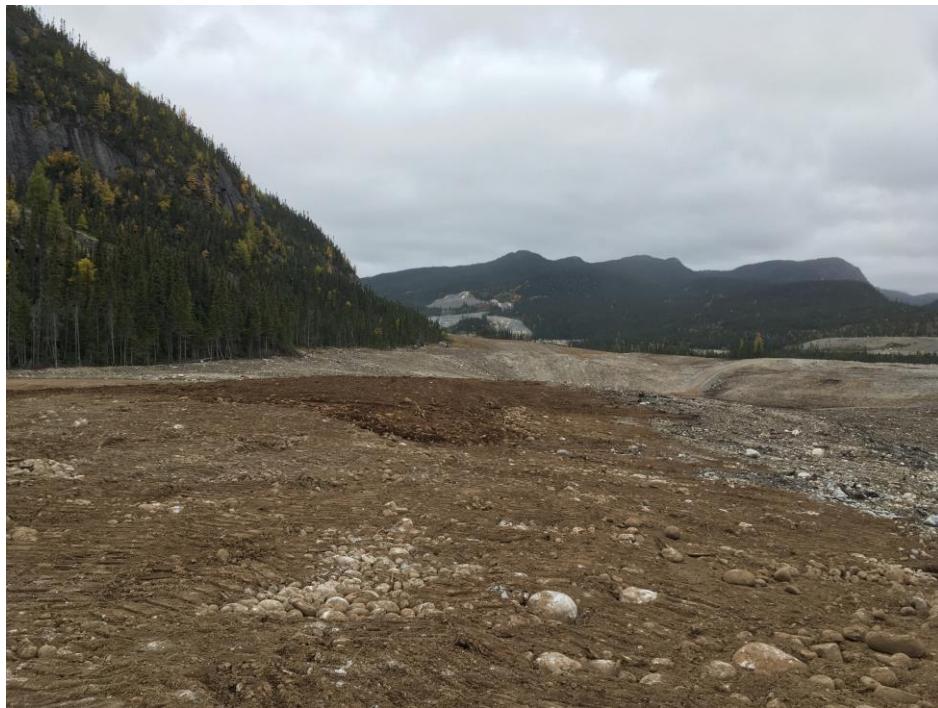
PHOTO 25 Masseku (03-10-2018) : Remise en état de la zone de dépôt des déblais excédentaires au nord par le niveling et l'épandage des piles afin d'obtenir des pentes douces, uniformes et se mariant bien avec T.N.

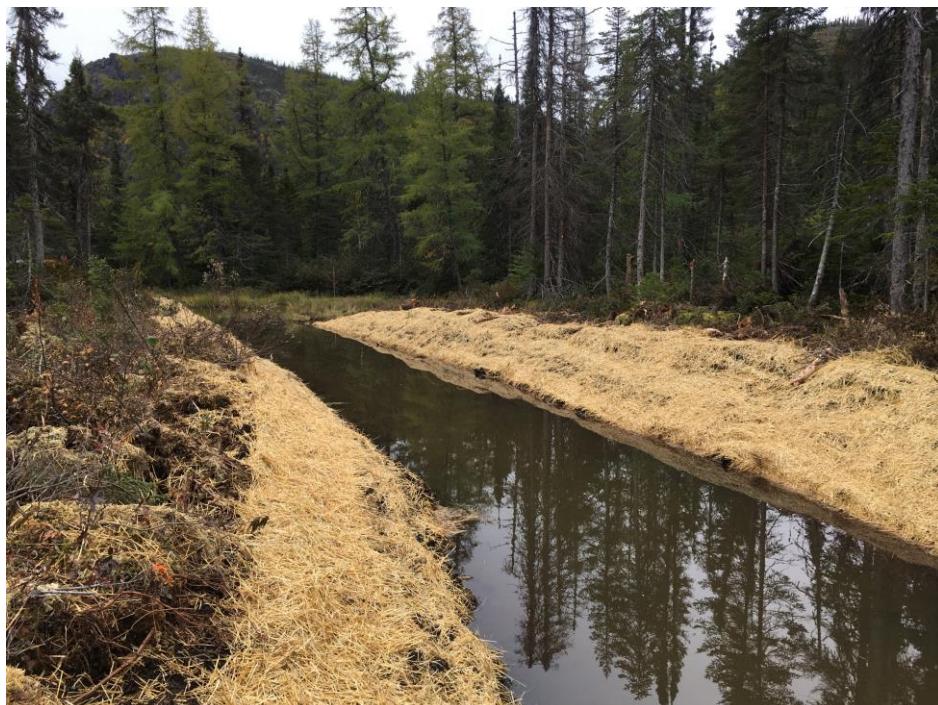
PHOTO 26 Mista (03-10-2018) : Matelas de contrôle de l'érosion posé sur les talus du canal sud vers la fin septembre

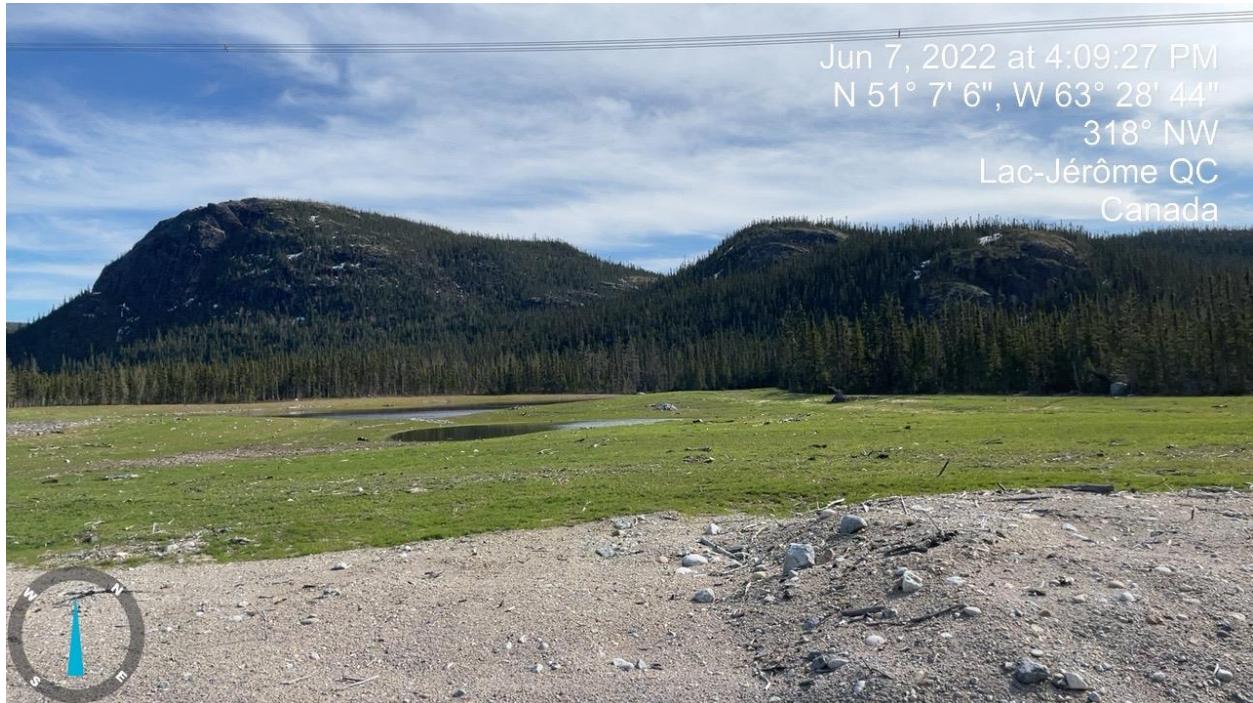
PHOTO 3 Mista (22-06-07) : Vue NO Étang Mista

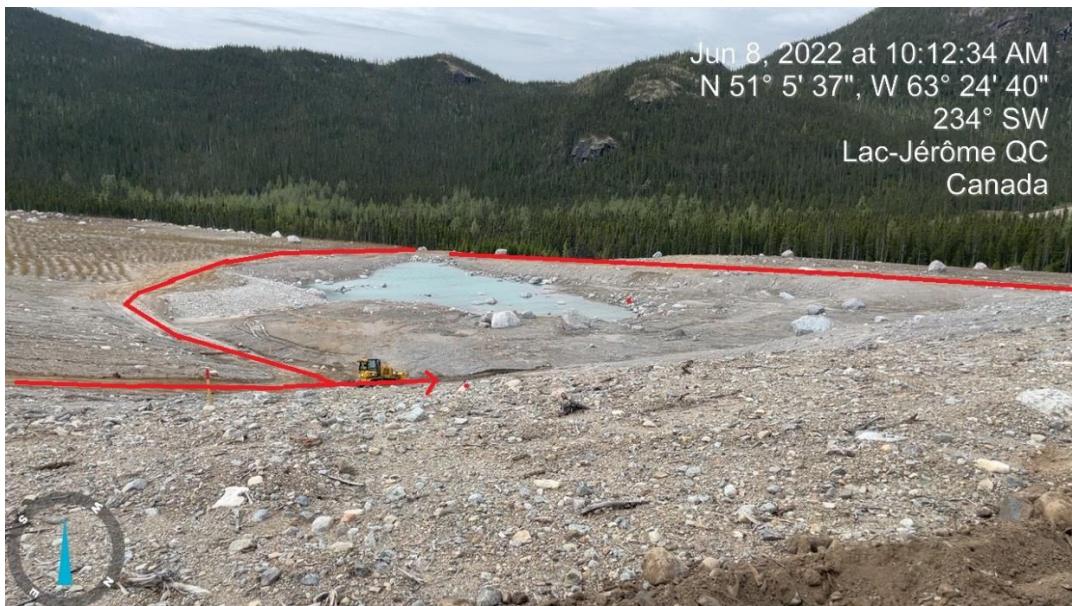
PHOTO 1 Till (08-06-2022) : Chemins d'accès temporaires (Est et Nord)

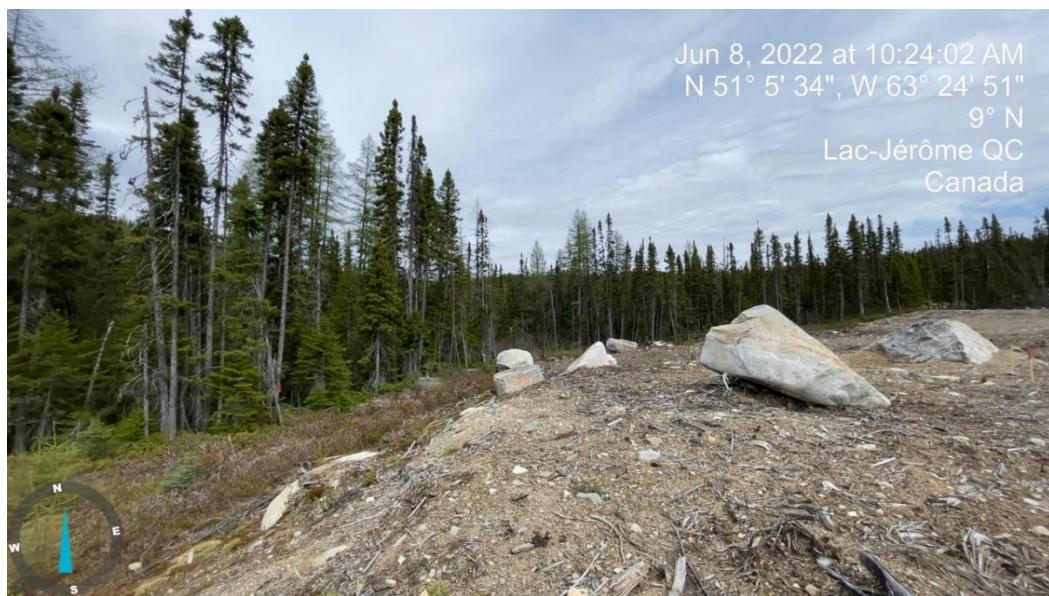
PHOTO 2 Till (08-06-2022) : Secteur additionnel pour excavation de terre végétale. Secteur ouest de la zone

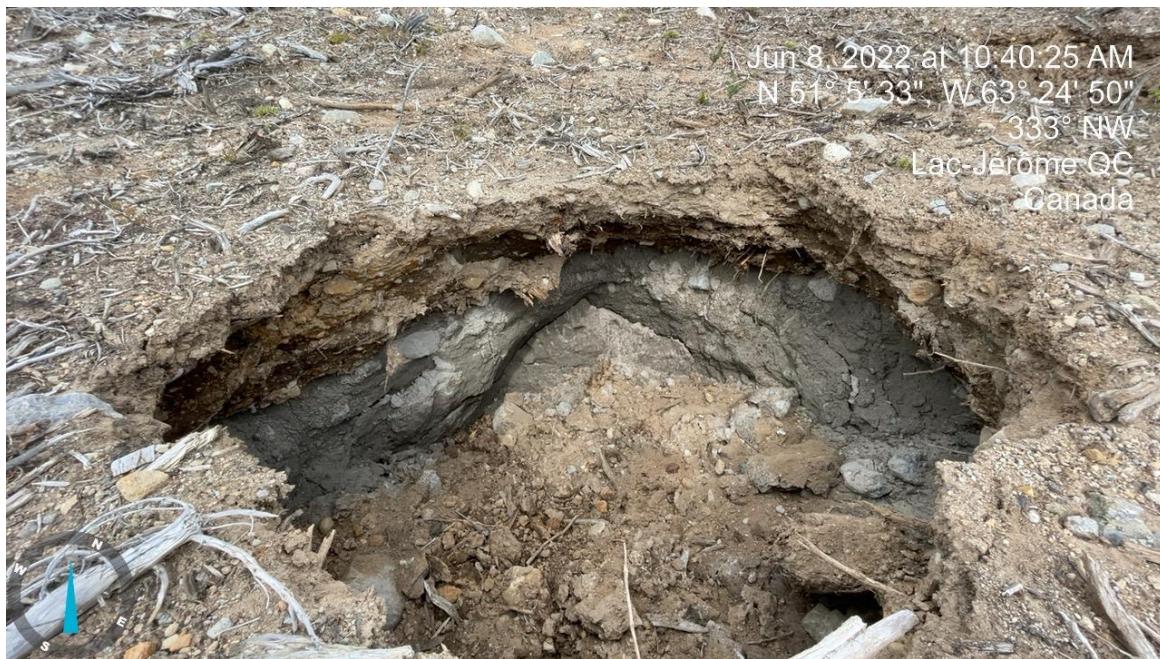
PHOTO 3 Till (08-06-2022) : Couche de 400mm de terre végétale dans le secteur ouest de la zone 4 (localisation photo 4)

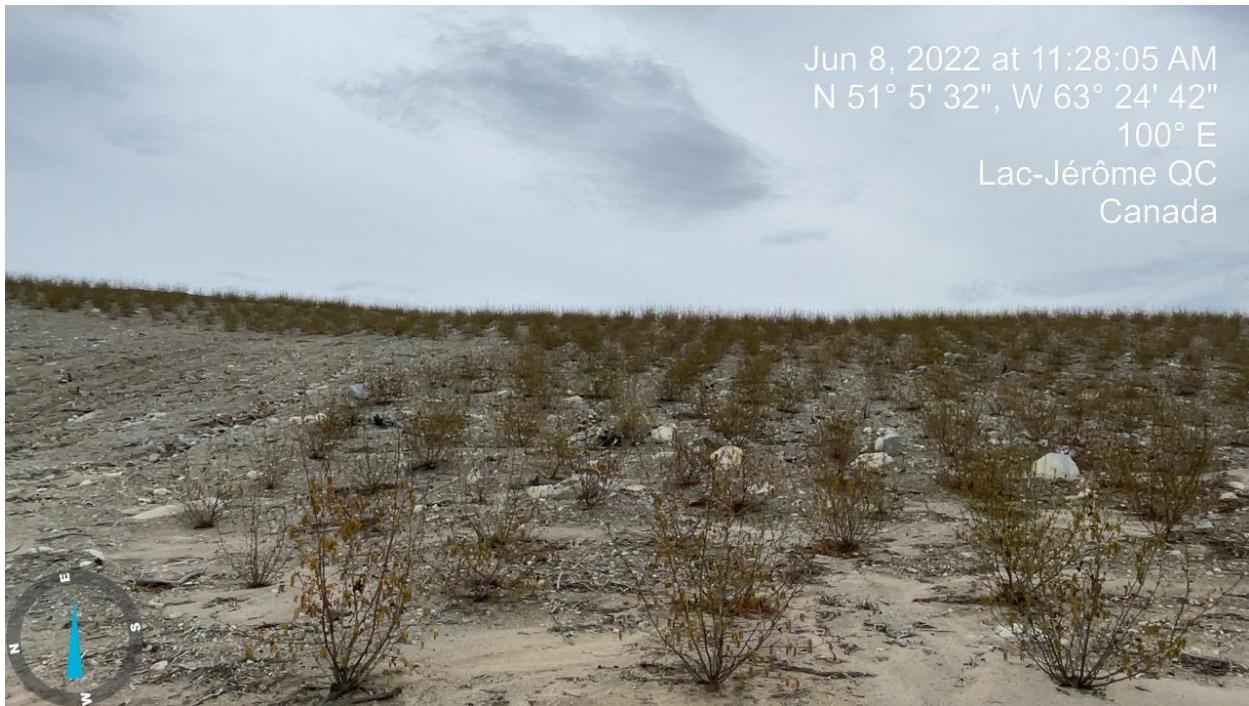
PHOTO 5 Till (08-06-2022) Plantation d'*Alnus crispa* existant sur le talus est.

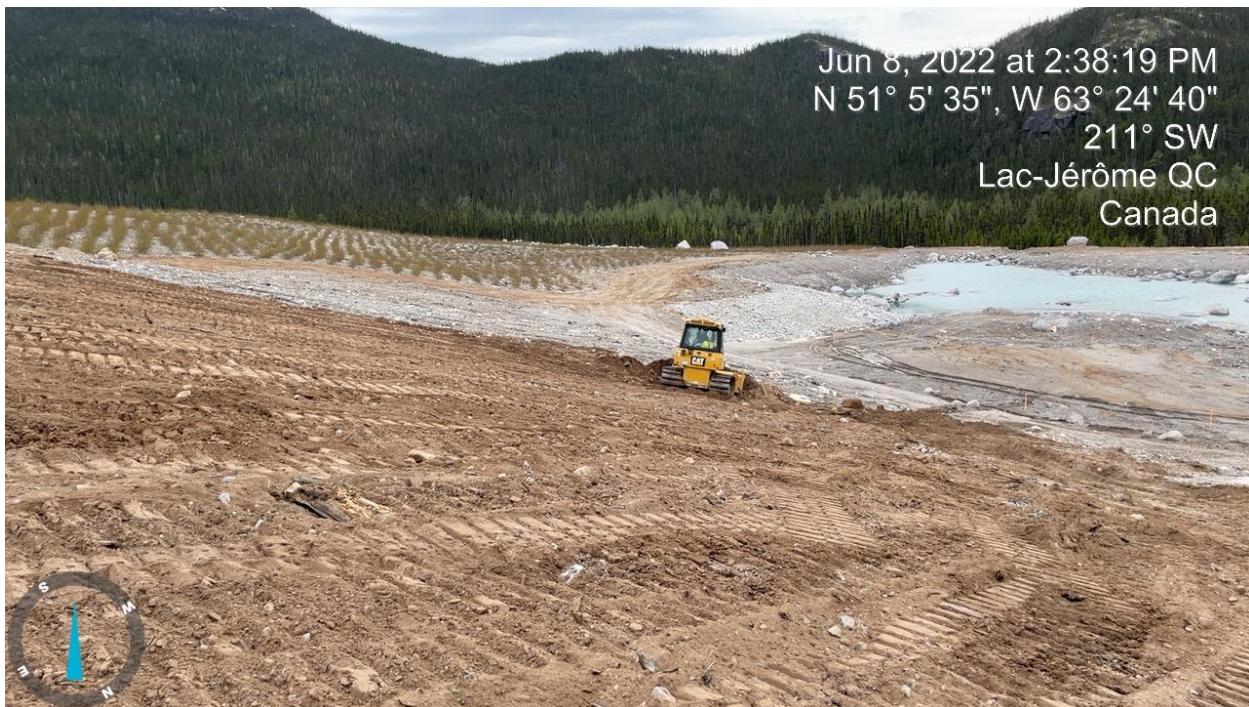
PHOTO 6 Till (08-06-2022): Reprofilage du talus Est.

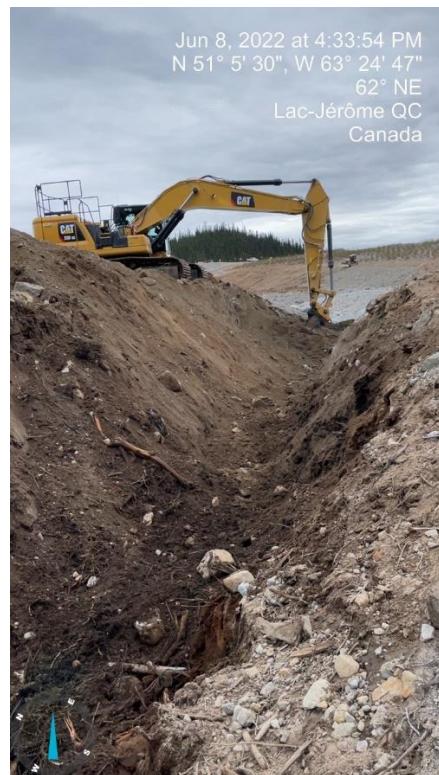
PHOTO 7 Till (08-06-2022) : Surexcavation du déversoir de la zone 1

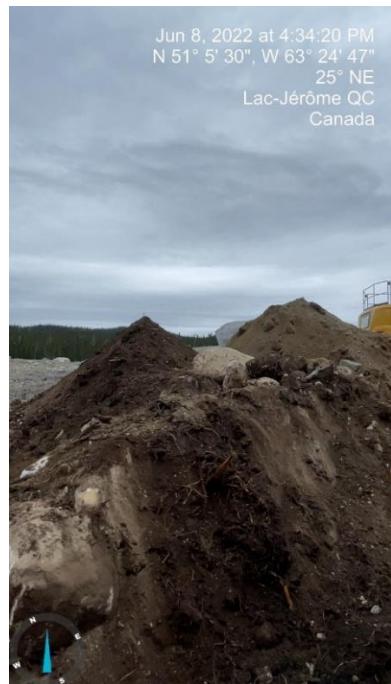
PHOTO 8 Till (08-06-2022) : Mise en réserve de terre végétale (à proximité du déversoir de la zone 1) provenant de la surexcavation du déversoir

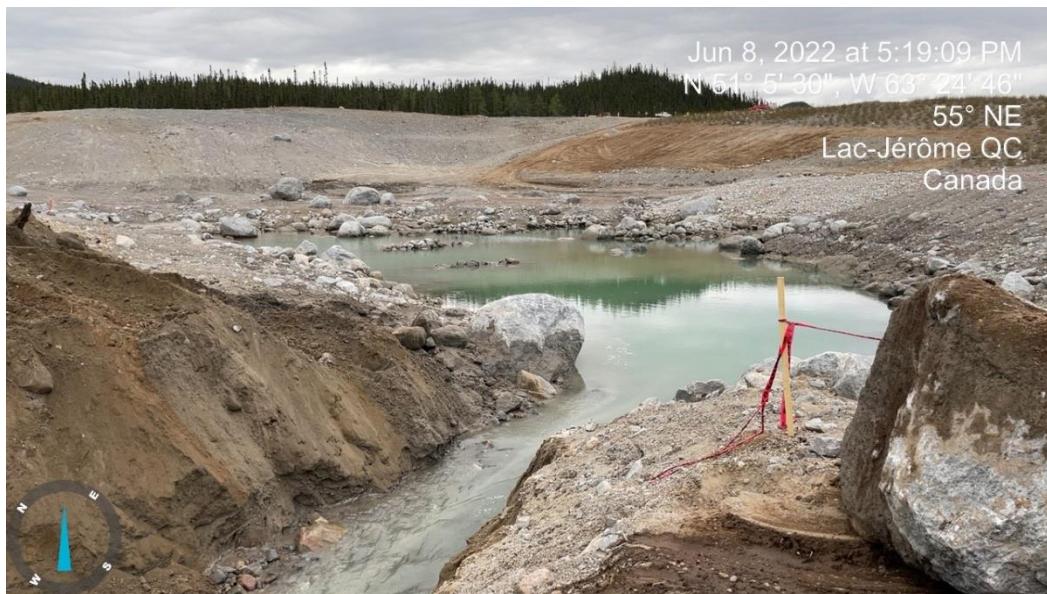
PHOTO 9 Till (08-06-2022) : Assèchement de la zone 1

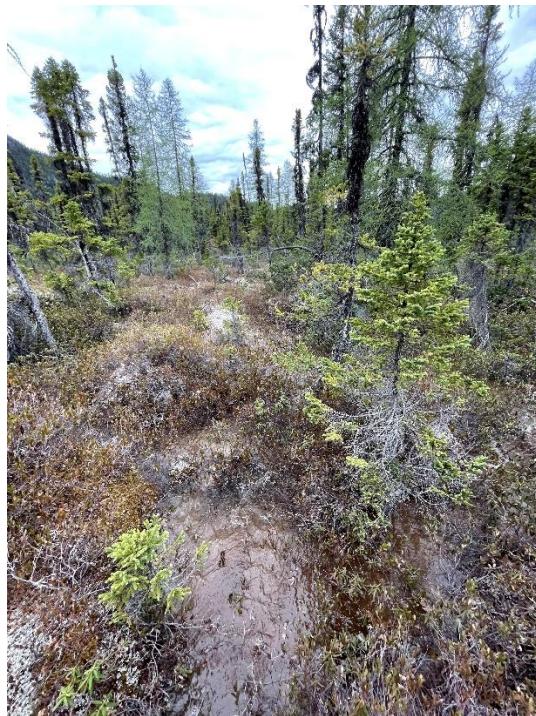
PHOTO 10 Till (08-06-2022) : Rejet des eaux d'assèchement de la zone 1 dans la litière forestière à plus de 80 m du ruisseau.

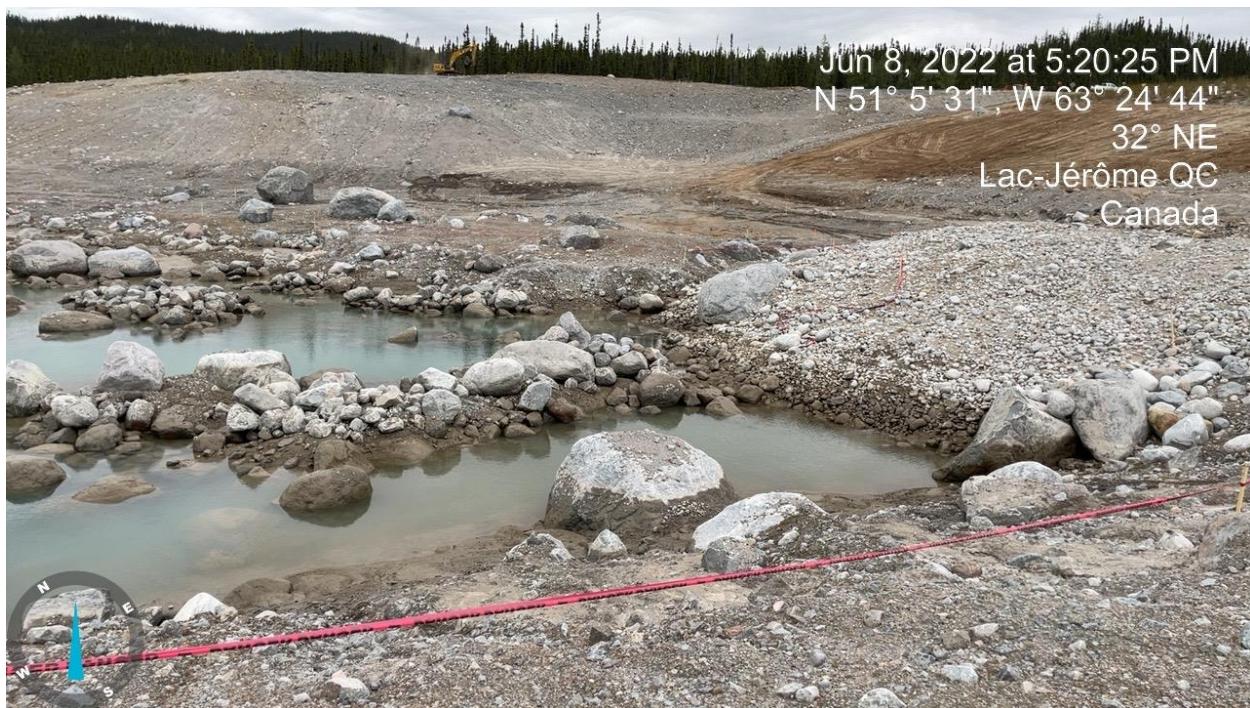
PHOTO 11 Till (08-06-2022) : Niveau d'eau en train de descendre

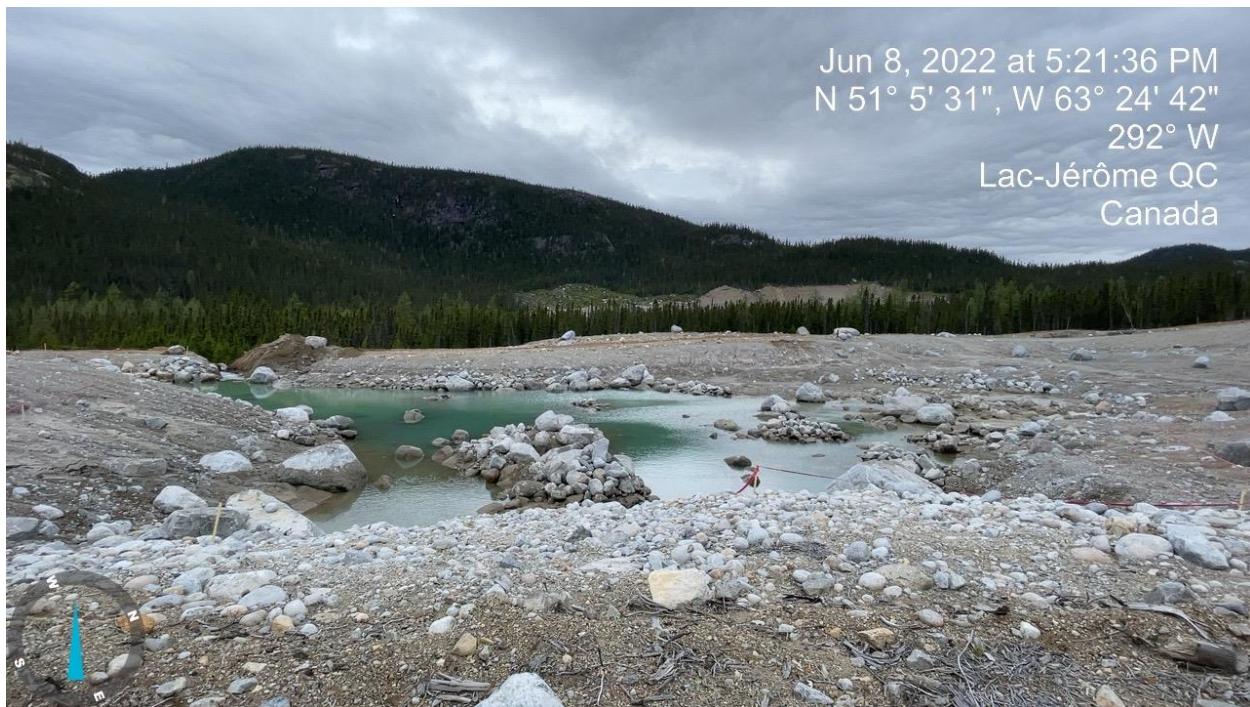
PHOTO 12 Till (08-06-2022) : Vue panoramique de la zone 1

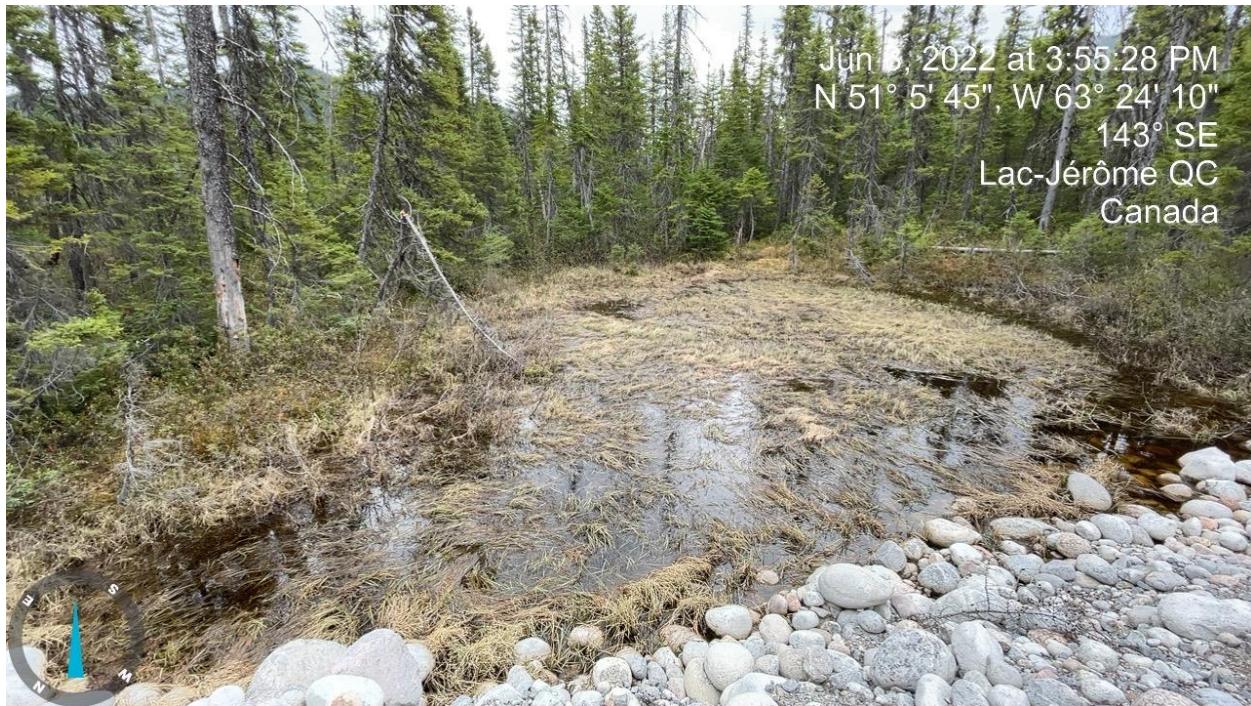
PHOTO 13 Till (08-06-2022) : Secteur additionnel de prélèvement de plantes aquatiques

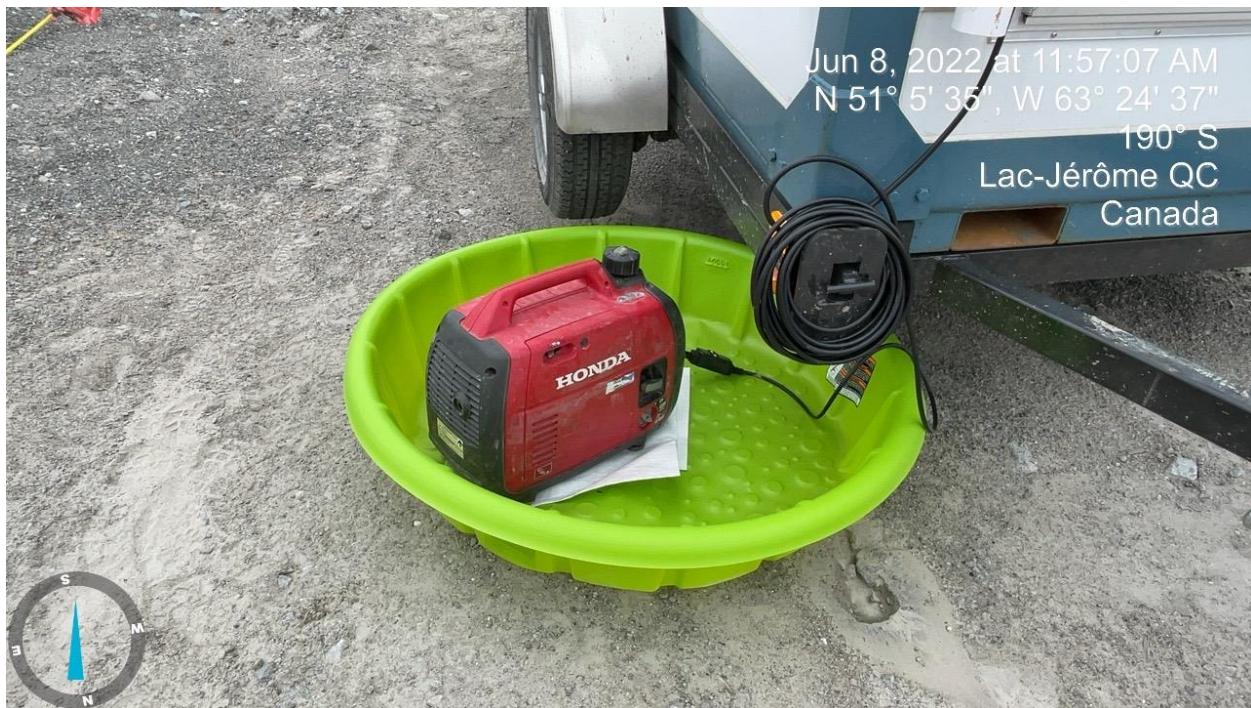
PHOTO 15 Till (08-06-2022) : Bassin de récupération sous une génératrice

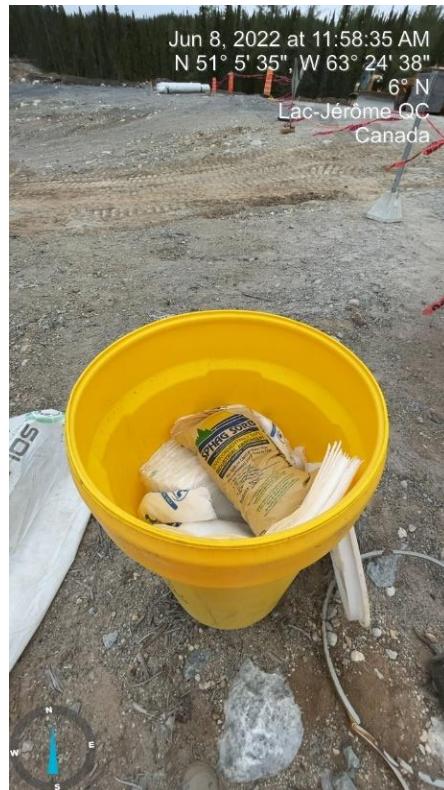
PHOTO 16 Till (08-06-2022) : Présence sur les lieux d'une trousse de récupération des hydrocarbures en cas de déversement.

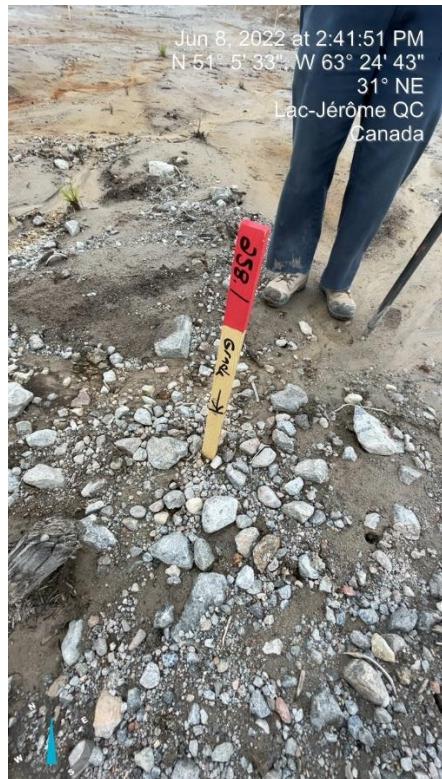
PHOTO 17 Till (08-06-2022) : Arpentage pour le respect des élévations fourni par l'entrepreneur et validé par Hydro-Québec

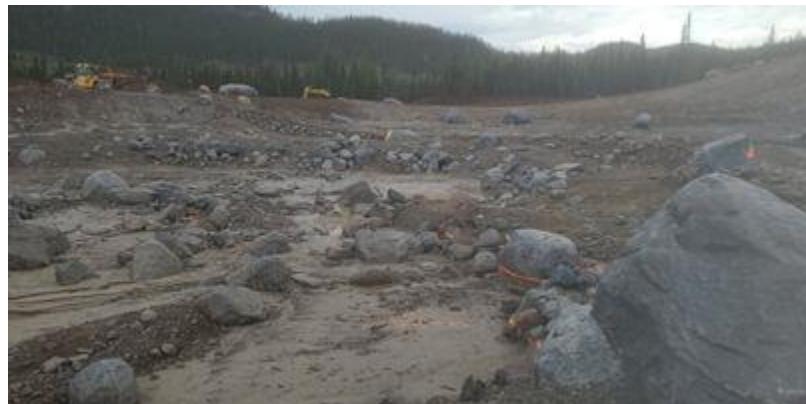
PHOTO 1 Till (14-06-2022) : Zone 1, Marais, Marécage, zone d'eau peu profonde

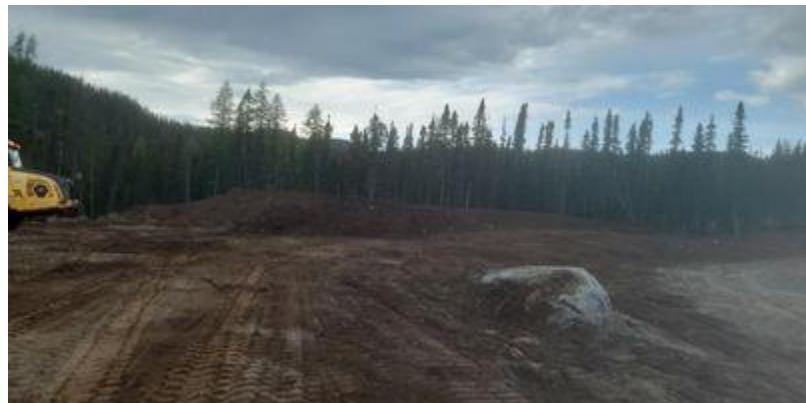
PHOTO 2 Till (14-06-2022) : Zone 4, nord-ouest. Terre végétale enlevé et début d'excavation pour les élévations
