COMPLEXE ROMAINE – AMÉNAGEMENT DE MILIEUX HUMIDES

RAPPORT SUR LA CONFORMITÉ DES TRAVAUX

ÉTANG MASSEKU (R03-5A-SUD), ÉTANG DU MISTA (P-53), ÉTANG DU TILL (R03-5C-EST)

OCTOBRE 2023

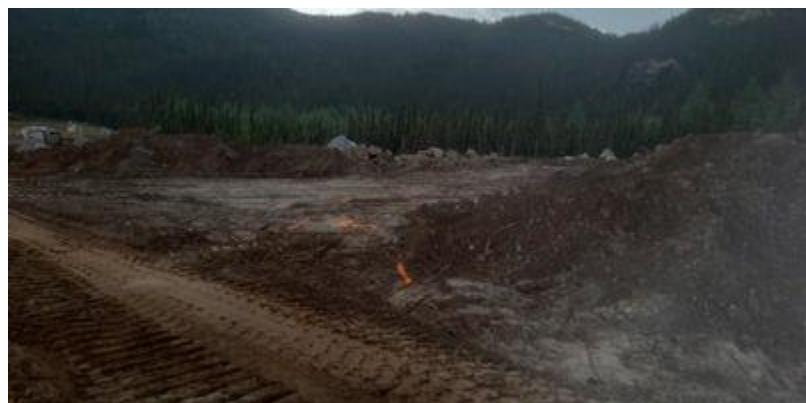
PHOTO 3 Till (14-06-2022) : future digue de protection et remblais zone 4, sud-ouest

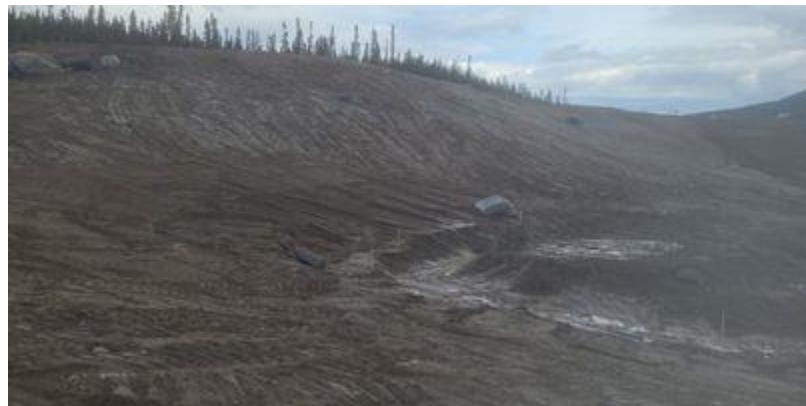
PHOTO 4 Till (14-06-2022) : excavation pour capter l'eau de la montagne pour garder zone 3 au sec

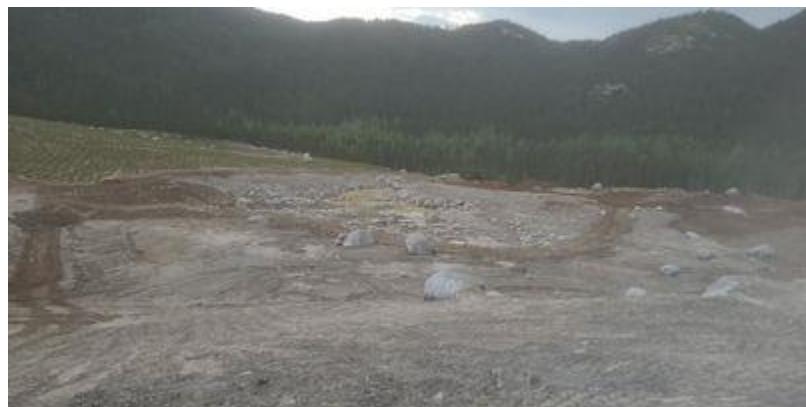
PHOTO 5 Till (14-06-2022) Chemin d'accès et futurs remblais, centre du sentier

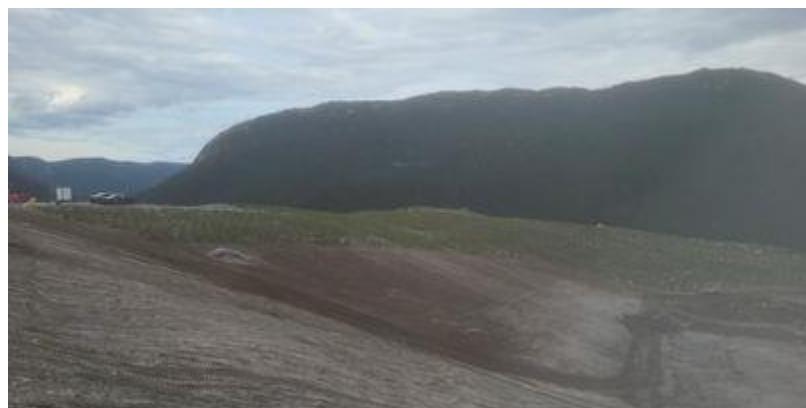
PHOTO 6 Till (15-06-2022): Aulnes crispés déjà existant qui entre en conflit avec la future zone d'encensement hydrologique.

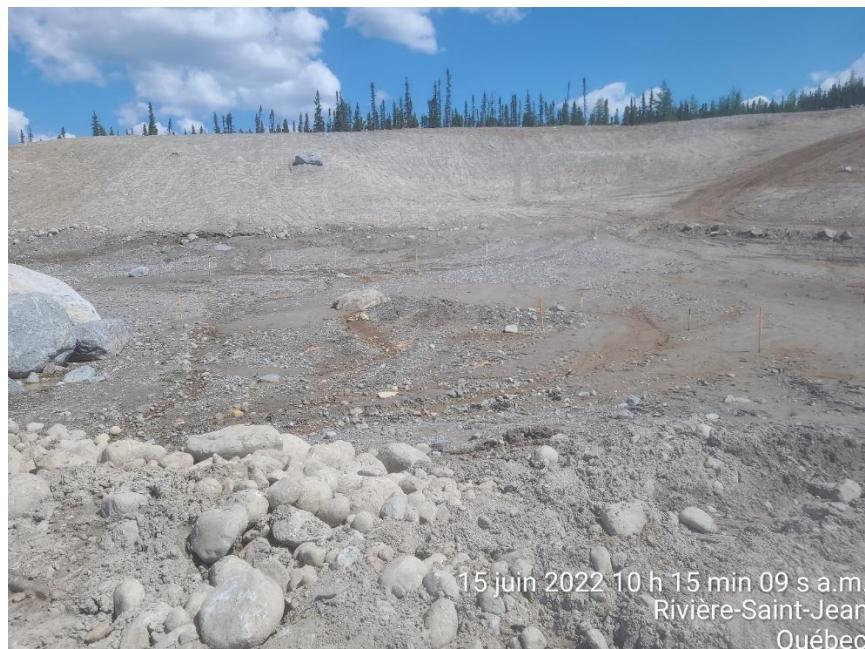
PHOTO 1 Étang du Till (15-06-2022) : Zone 2, Nord-Est, terre végétale enlevée. Futures zones d'excavation délimitées par les piquets.

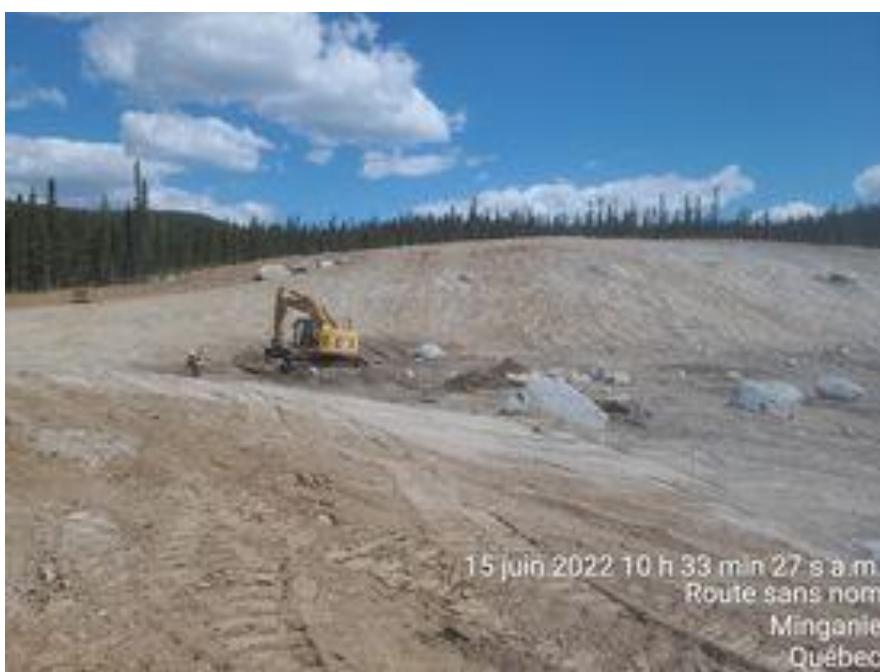
PHOTO 2 Étang du Till (15-06-2022) : commencement des travaux d'excavation dans la zone 3, Nord

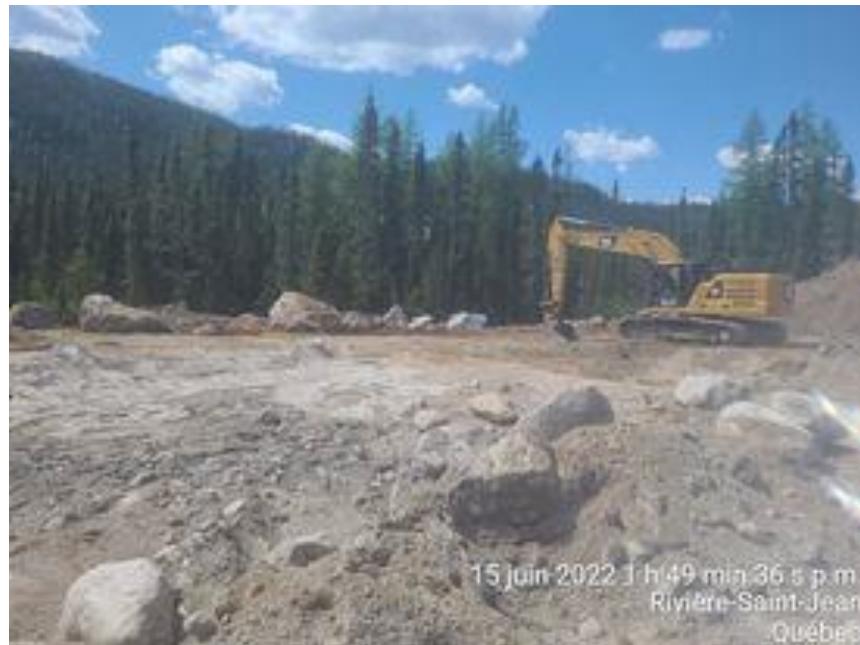
PHOTO 3 Étang du Till (15-06-2022) : ajout d'une deuxième pelle mécanique afin d'effectuer les travaux de décapage de la zone 3 et 4 simultanément.

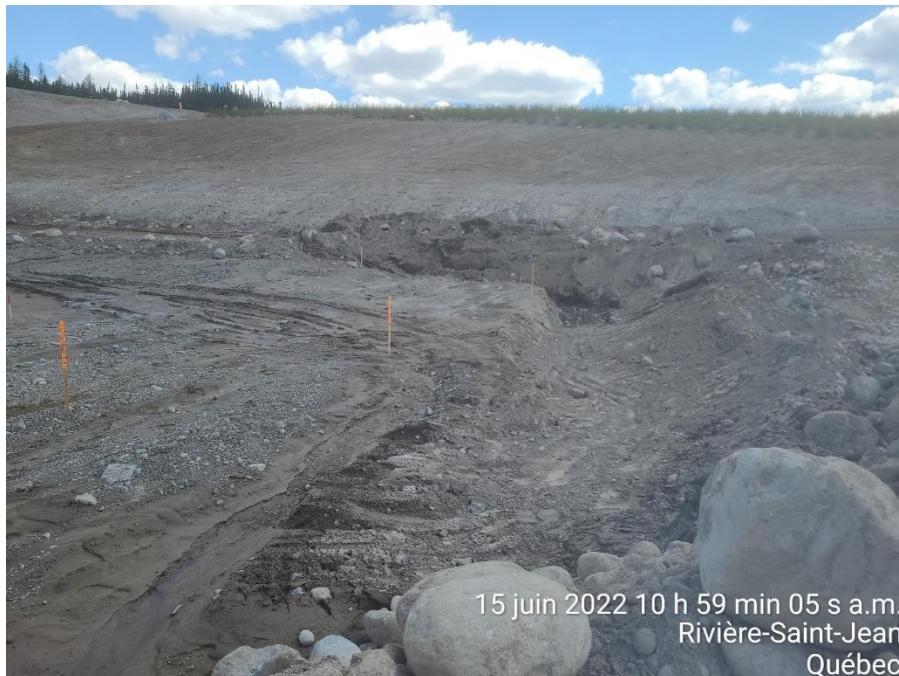
PHOTO 5 Étang du Till (15-06-2022) Canal temporaire excavé pour drainer l'eau du plateau de la zone 2

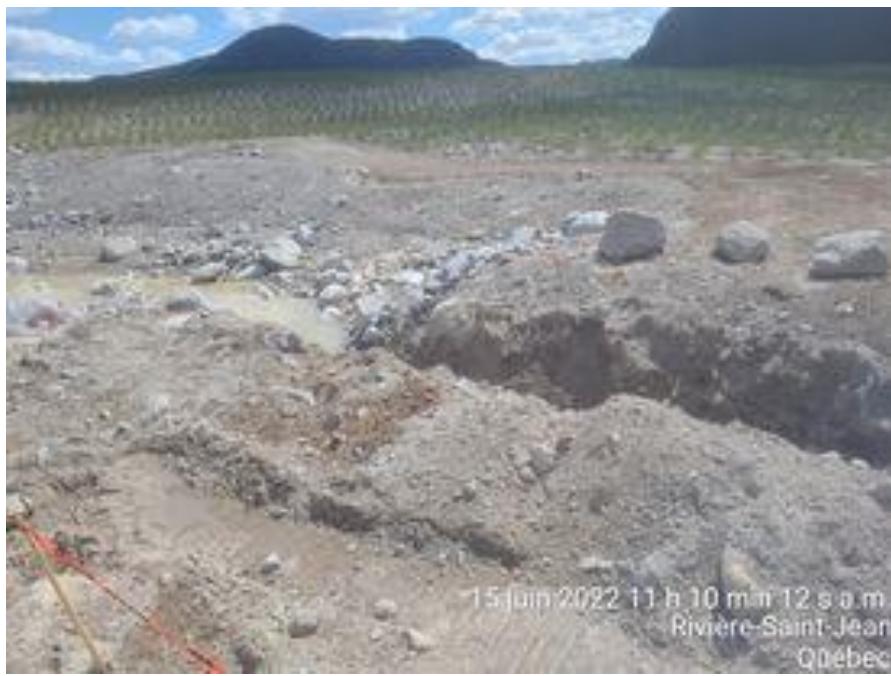
PHOTO 6 Étang du Till (15-06-2022): Canal effectué pour drainer la zone 1, Sud-Ouest

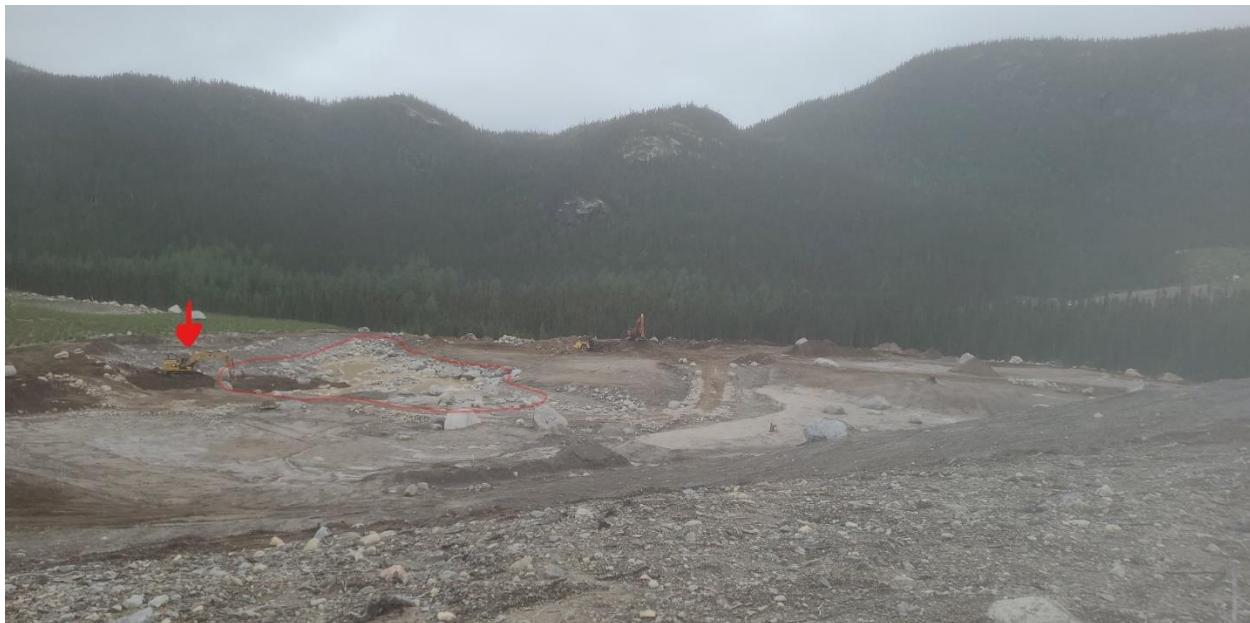
PHOTO 1 Étang du Till (22-06-2022) : Zone 1, sud-est. Travaux pour enlever les pierres de moins d'un mètre en cours (à gauche de la photo). Photo prise vers le Sud. Zone 1 délimitée en rouge et flèche pointant la machinerie effectuant les travaux en cours.

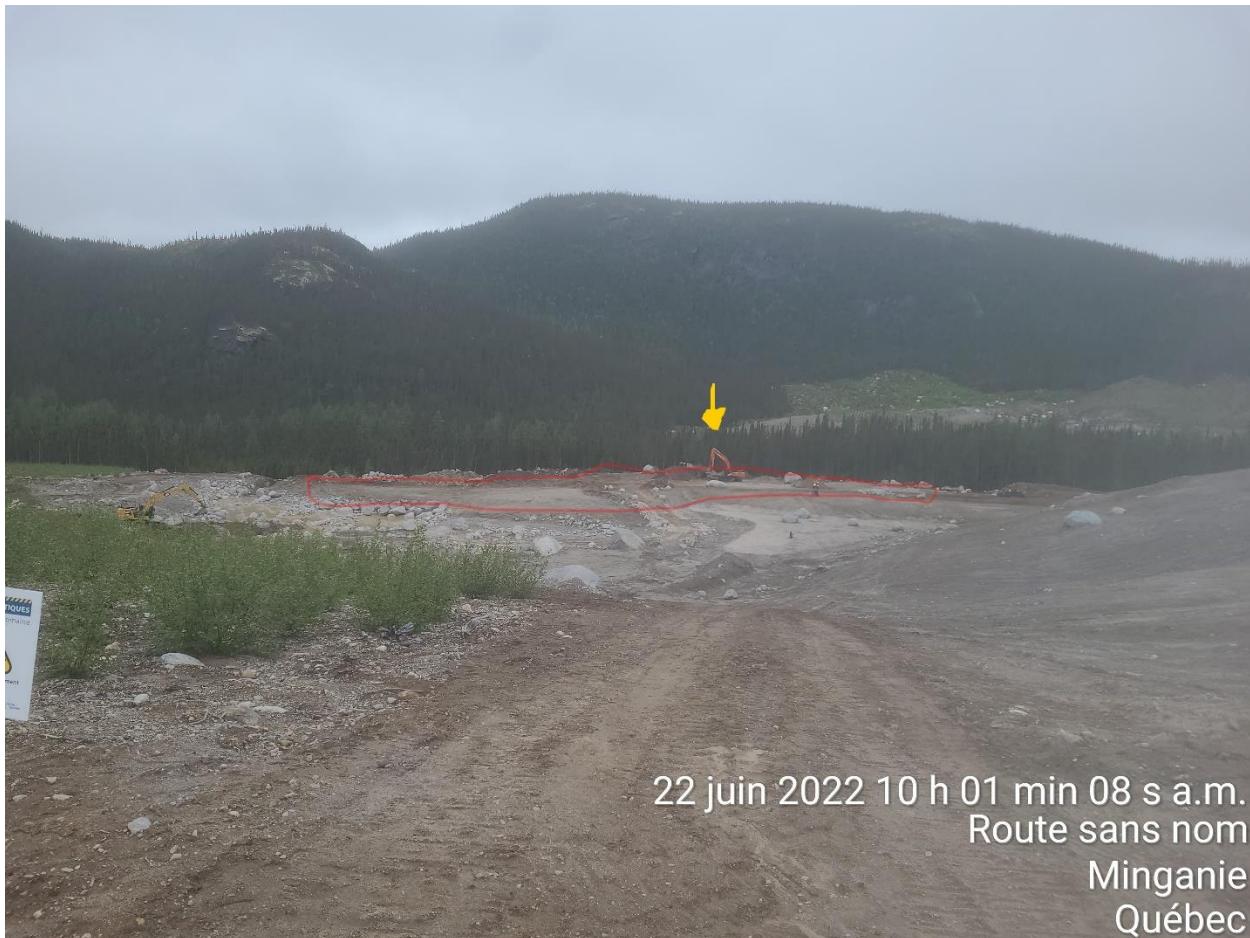
PHOTO 2 Étang du Till (22-06-2022) : Zone 4, travaux de remblais vers l'arrière de la zone 4 pour avoir les élévations requises, Photo prise vers l'ouest. Zone 4 délimitée en rouge, flèche jaune pointant la machinerie exécutant les travaux en cours.

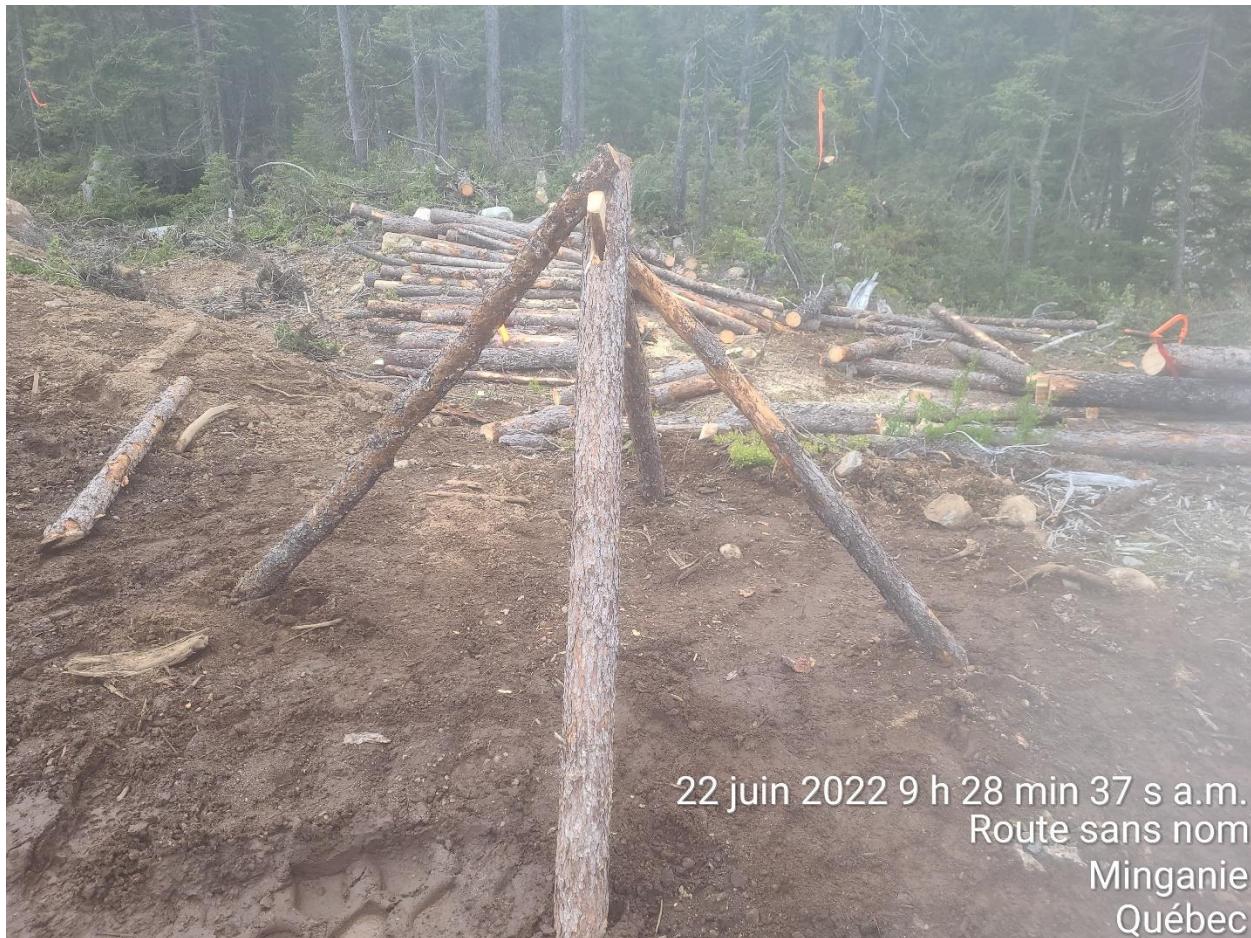
PHOTO 3 Étang du Till (22-06-2022) : Aménagement fauniques : commencement de fabrication des habitats fauniques (amas de branches) en vue de leur installation à venir.

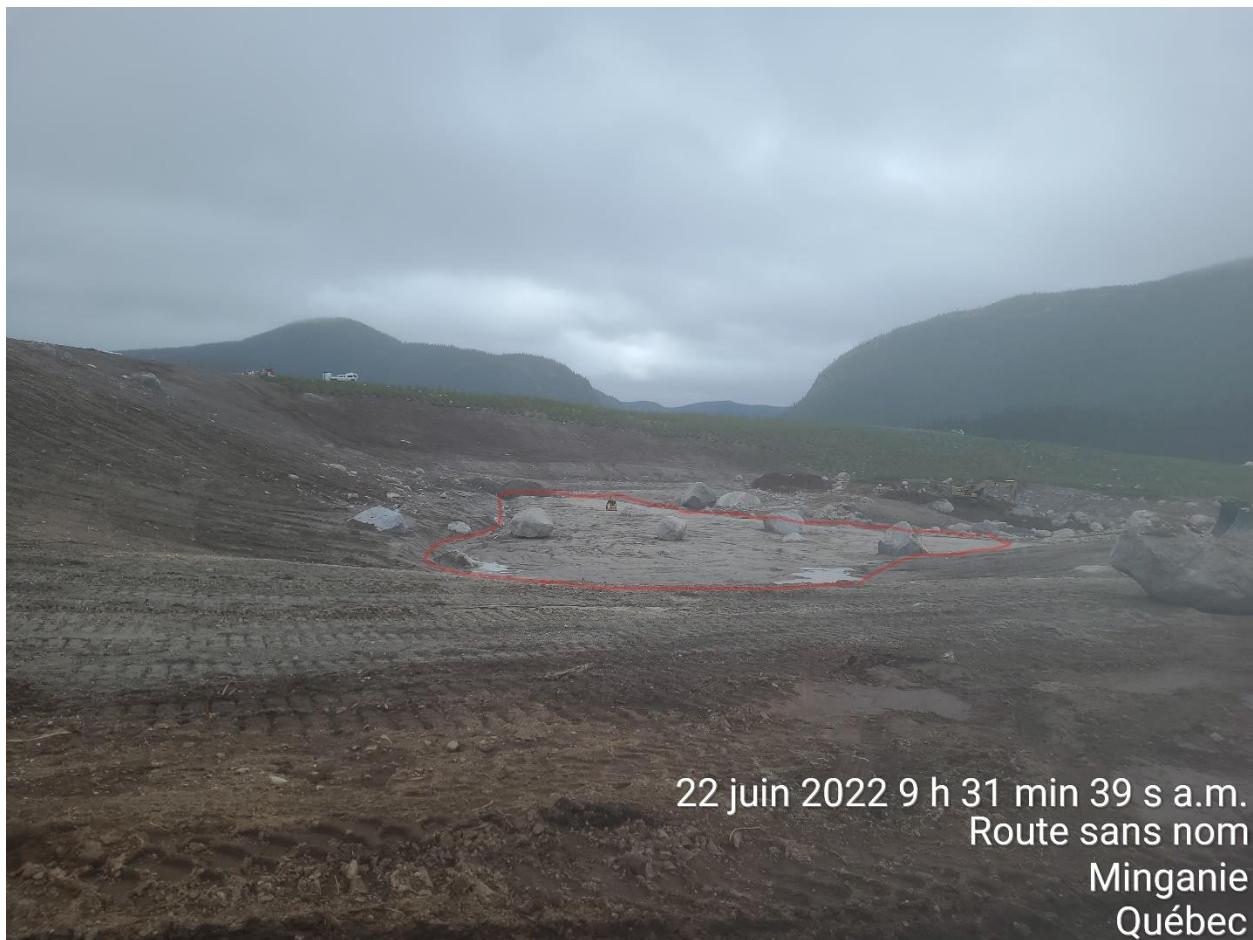
PHOTO 4 Étang du Till (22-06-2022) : 100% de l'excavation et du compactage effectué dans la zone 3. Prêt pour l'épandage de la terre végétale. Photo prise vers l'est. Zone 3 délimitée en rouge

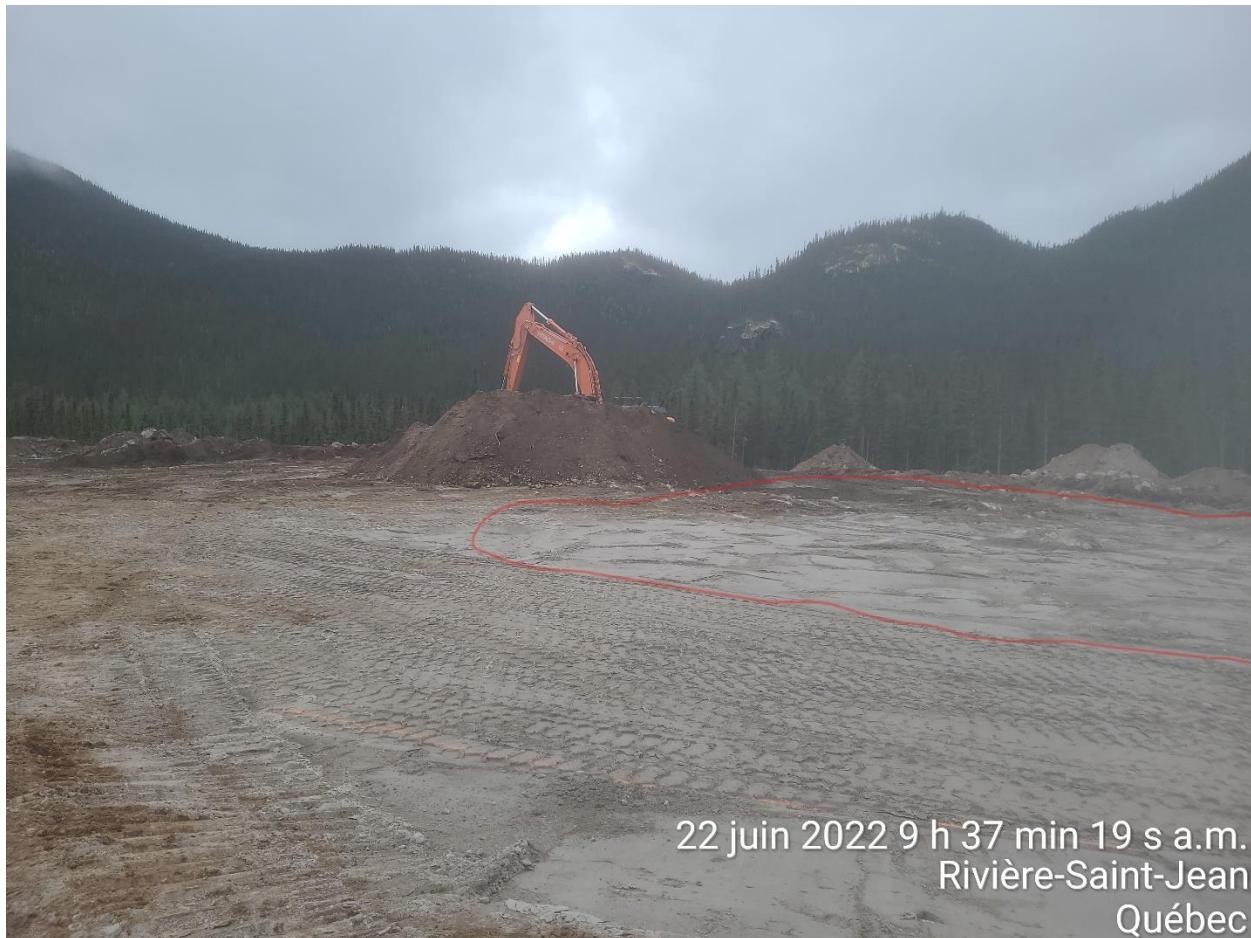
PHOTO 5 Étang du Till (22-06-2022) Observation du compactage fini de la prairie humide dans la zone 4 (délimité en rouge).

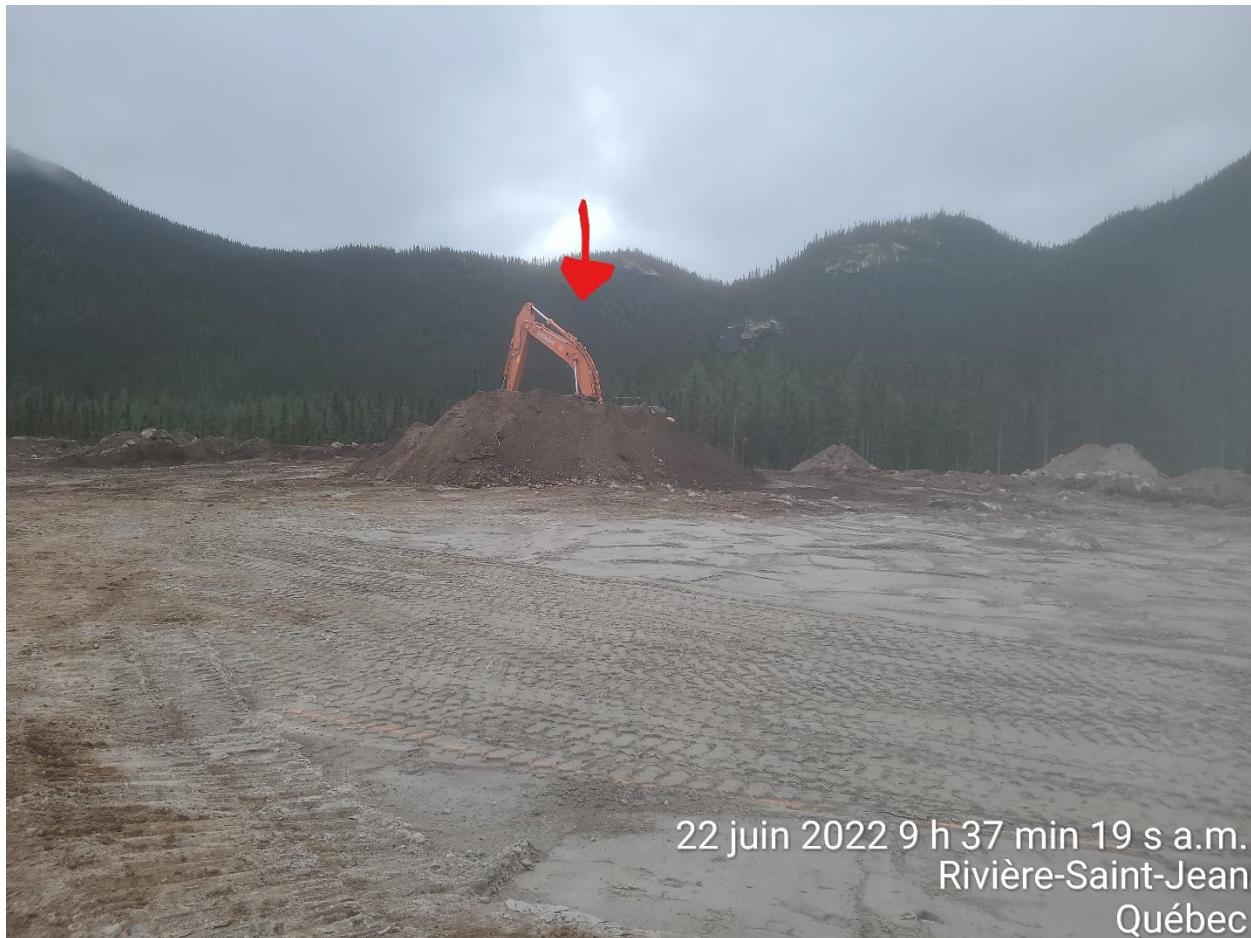
PHOTO 7 Étang du Till (22-06-2022): travaux en cours pour finir les élévations requises et accumulation de la terre végétale pour la zone 4. Travaux d'excavation fait à 60 % (vue ouest).

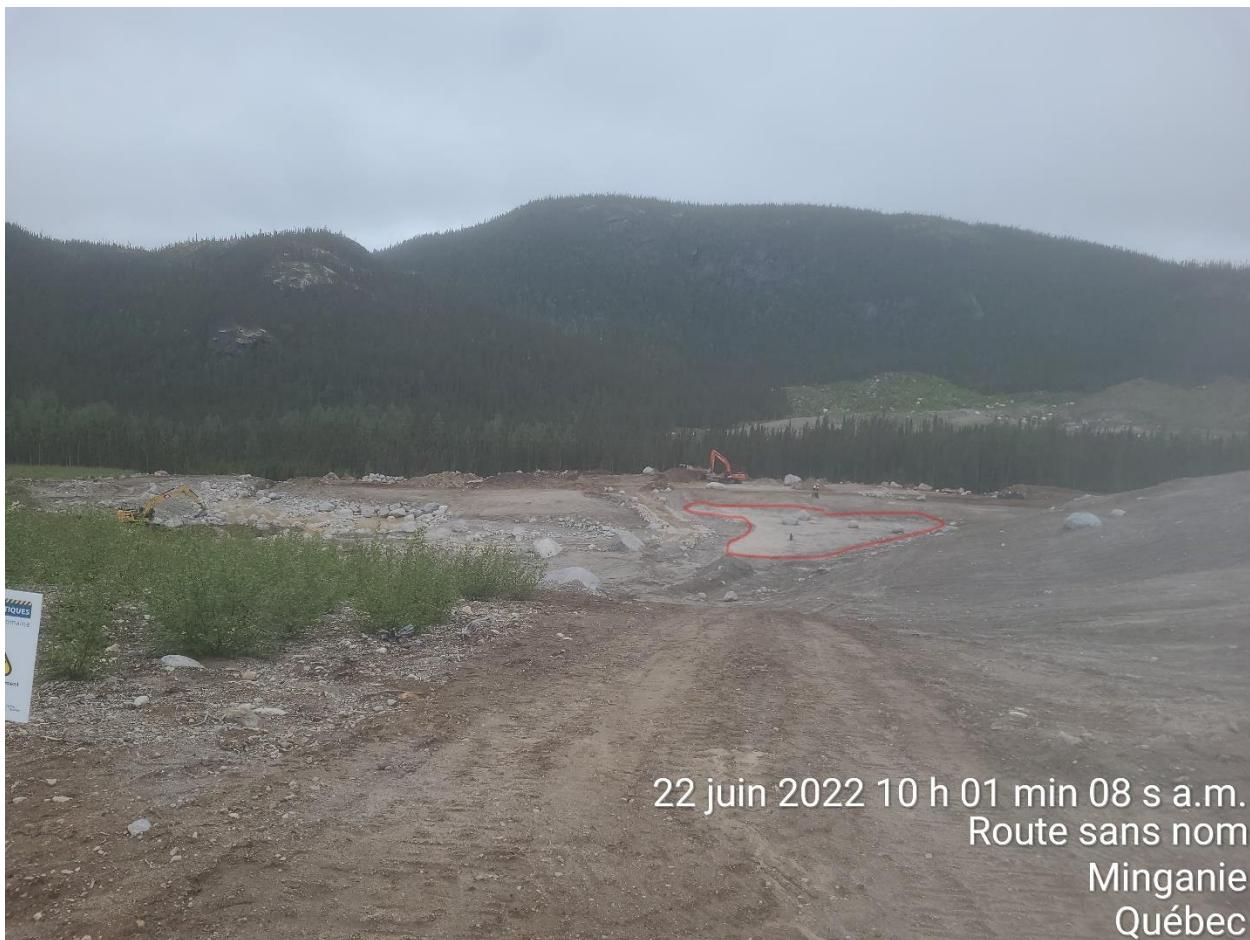
PHOTO 8 Étang du Till (22-06-2022): Observation de la zone 2 fini à 75% avant la mise en place de la terre végétale. Zone 2 délimitée en rouge (vue sud).

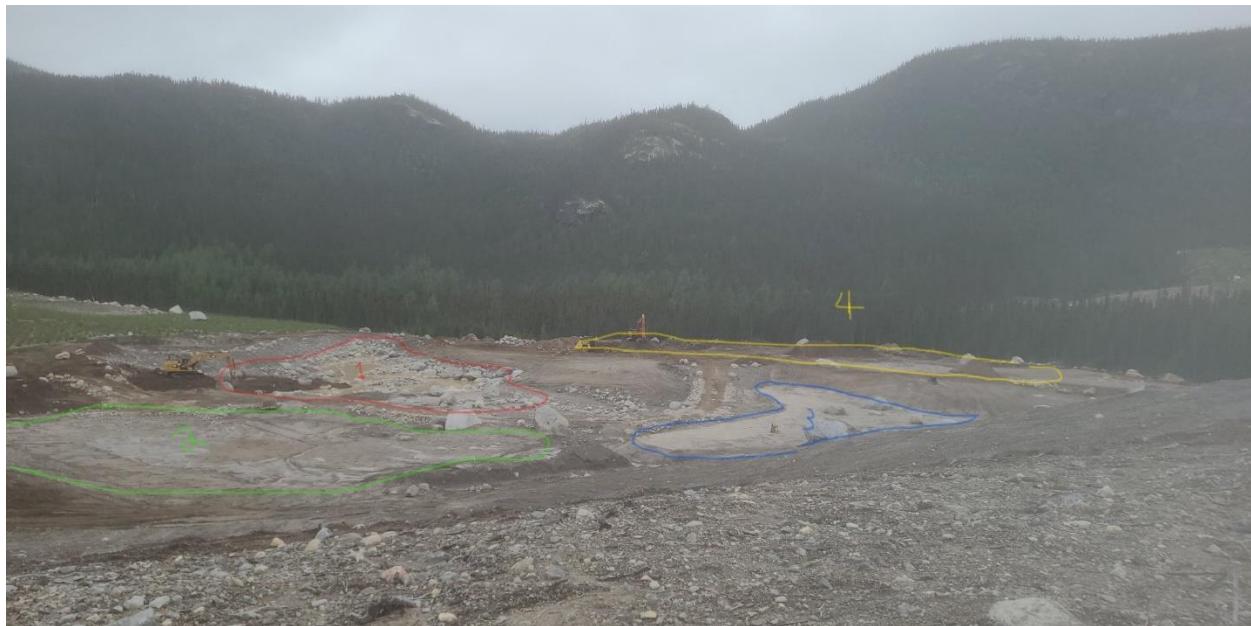
PHOTO 9 Étang du Till (22-06-2022): vue d'ensemble du chantier (vue sud-ouest). Délimitation des zones 1,2,3,4. Rouge : Zone 1, Vert : Zone 2, Bleu : Zone 3, Jaune : Zone 4.

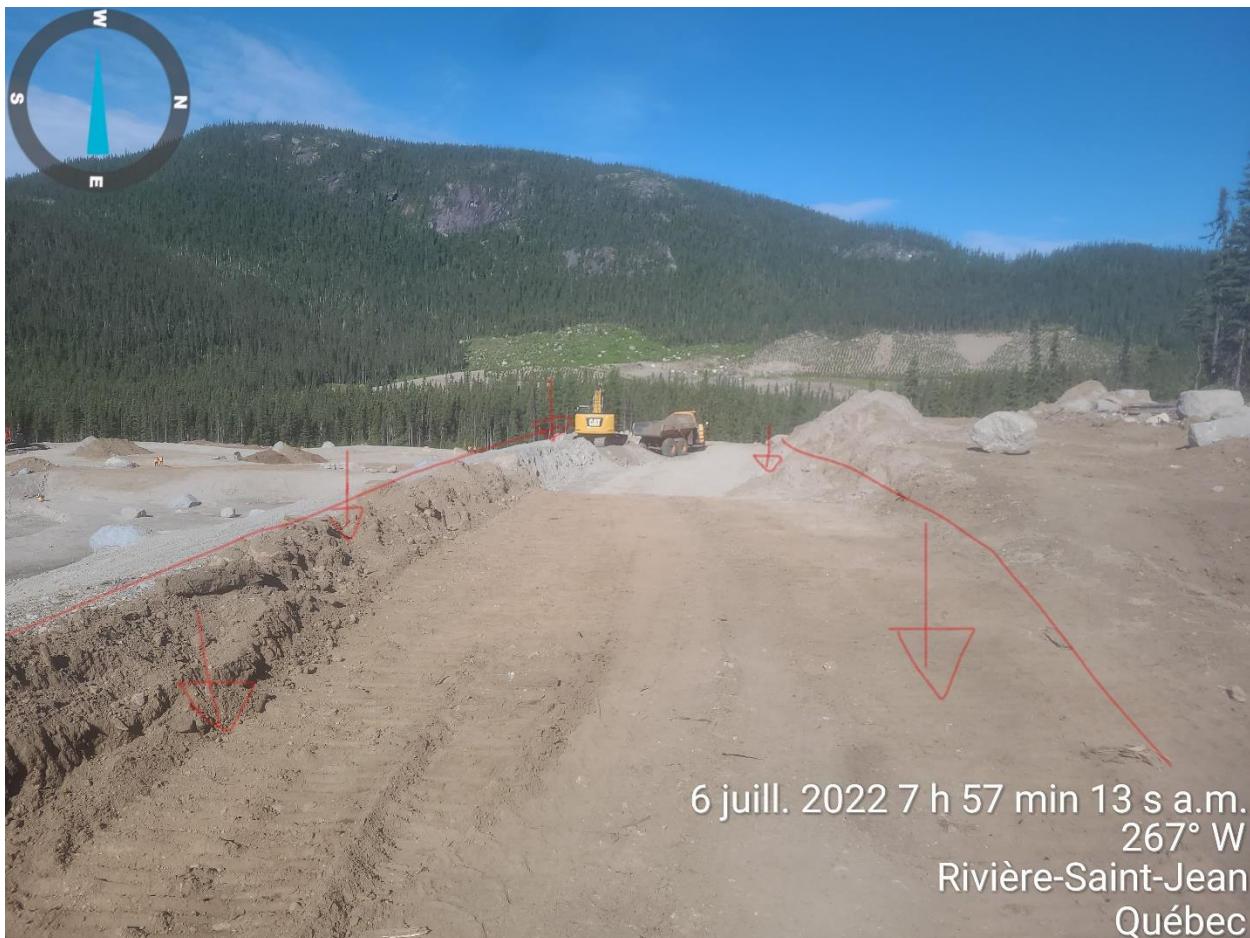
PHOTO 1 Étang du Till (07-06-2022) : excavation du matériel d'un ancien chemin d'accès au nord des zones 2 et 3 pour la mise en forme des remblais des zones 2, 3 et 4

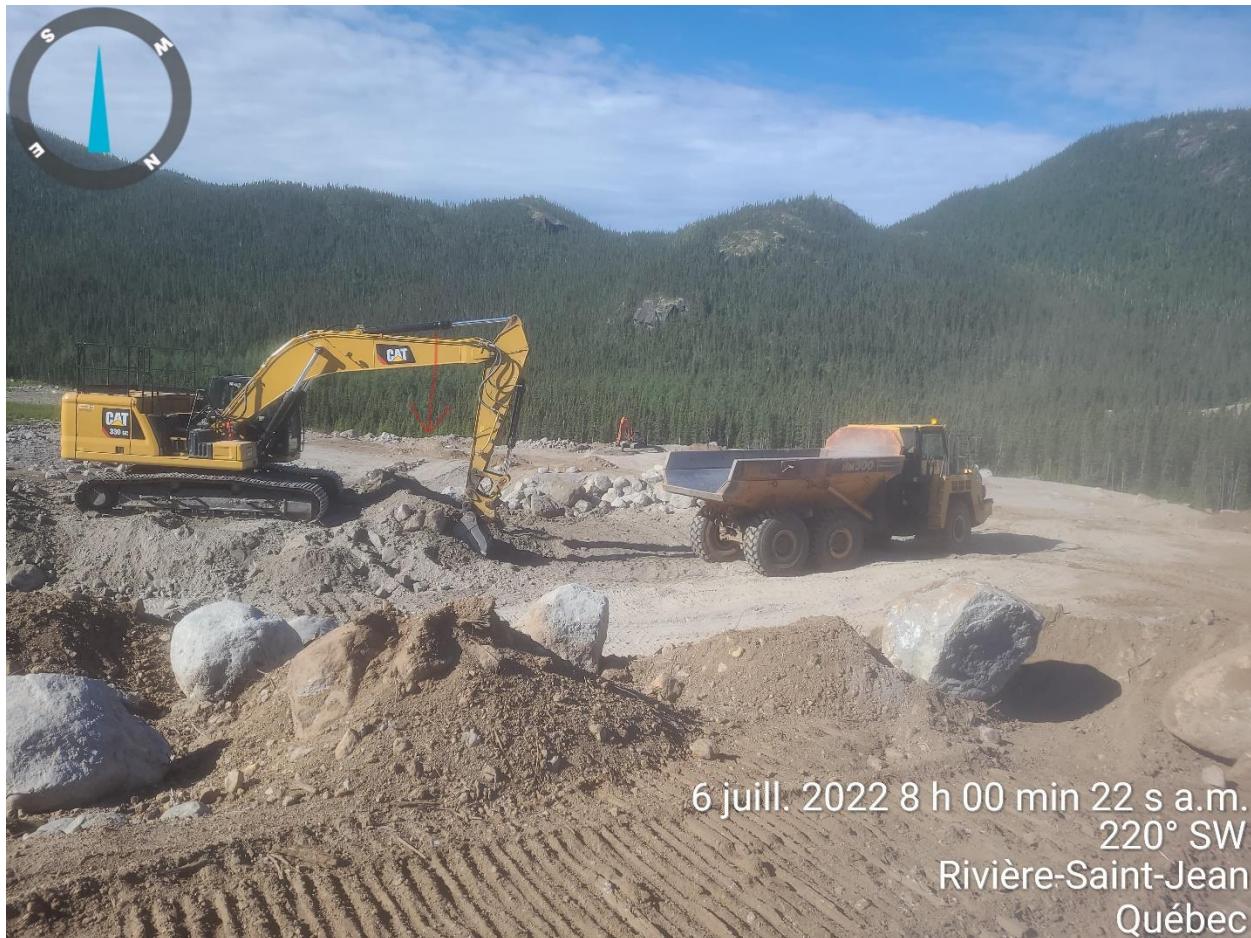
PHOTO 2 Étang du Till (07-06-2022) : tri de roches plus grosses que 300 mm dans l'ancien chemin d'accès au nord des zones 2 et 3

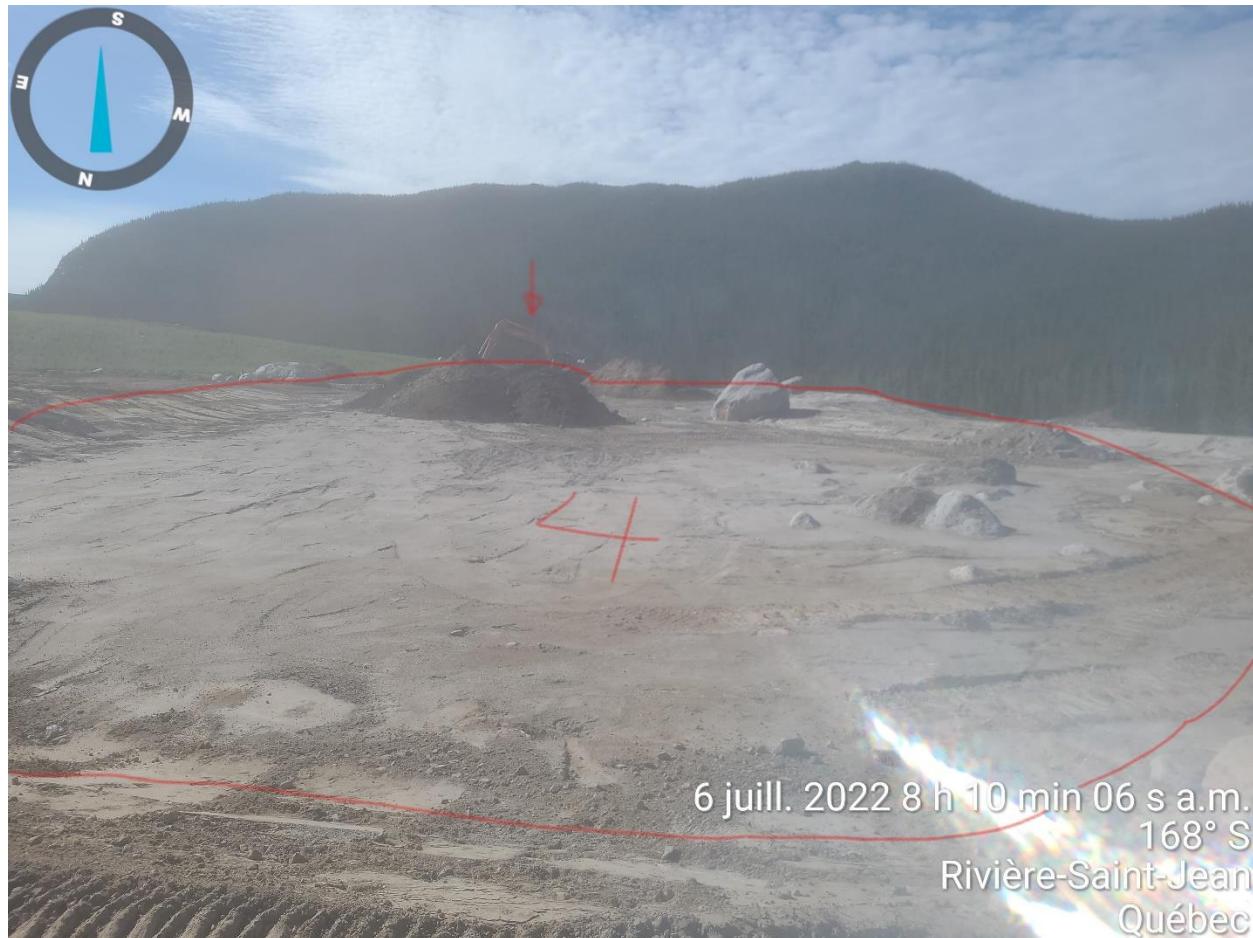
PHOTO 3 Étang du Till (07-06-2022) : Zone 4, excavation et décapage de la zone 4 complétées à 100% avant terre végétale. Finition de la digue indiquée par la flèche sur la pelle mécanique.

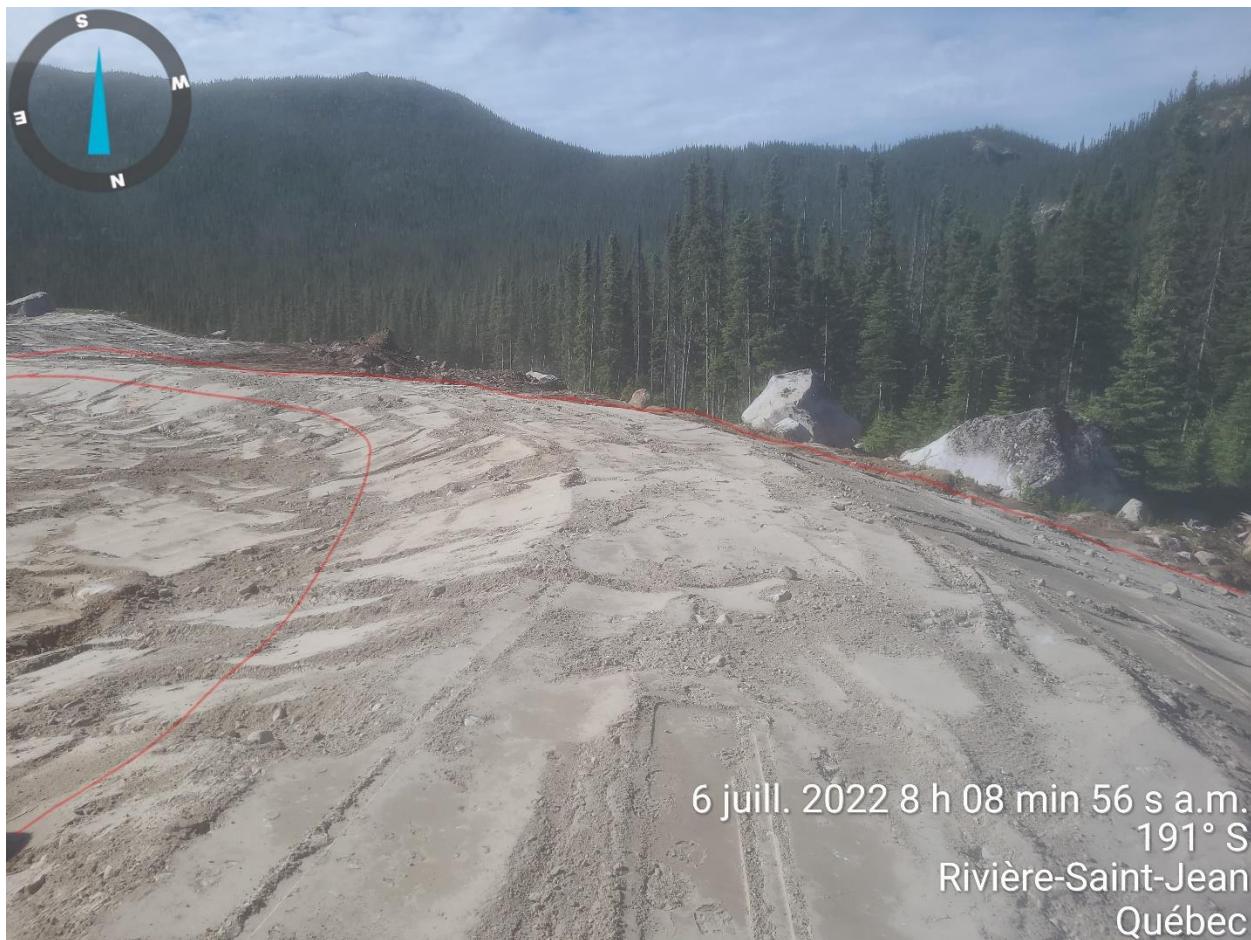
PHOTO 4 Étang du Till (07-06-2022) : Digue (remblai) zone 4 presque terminée

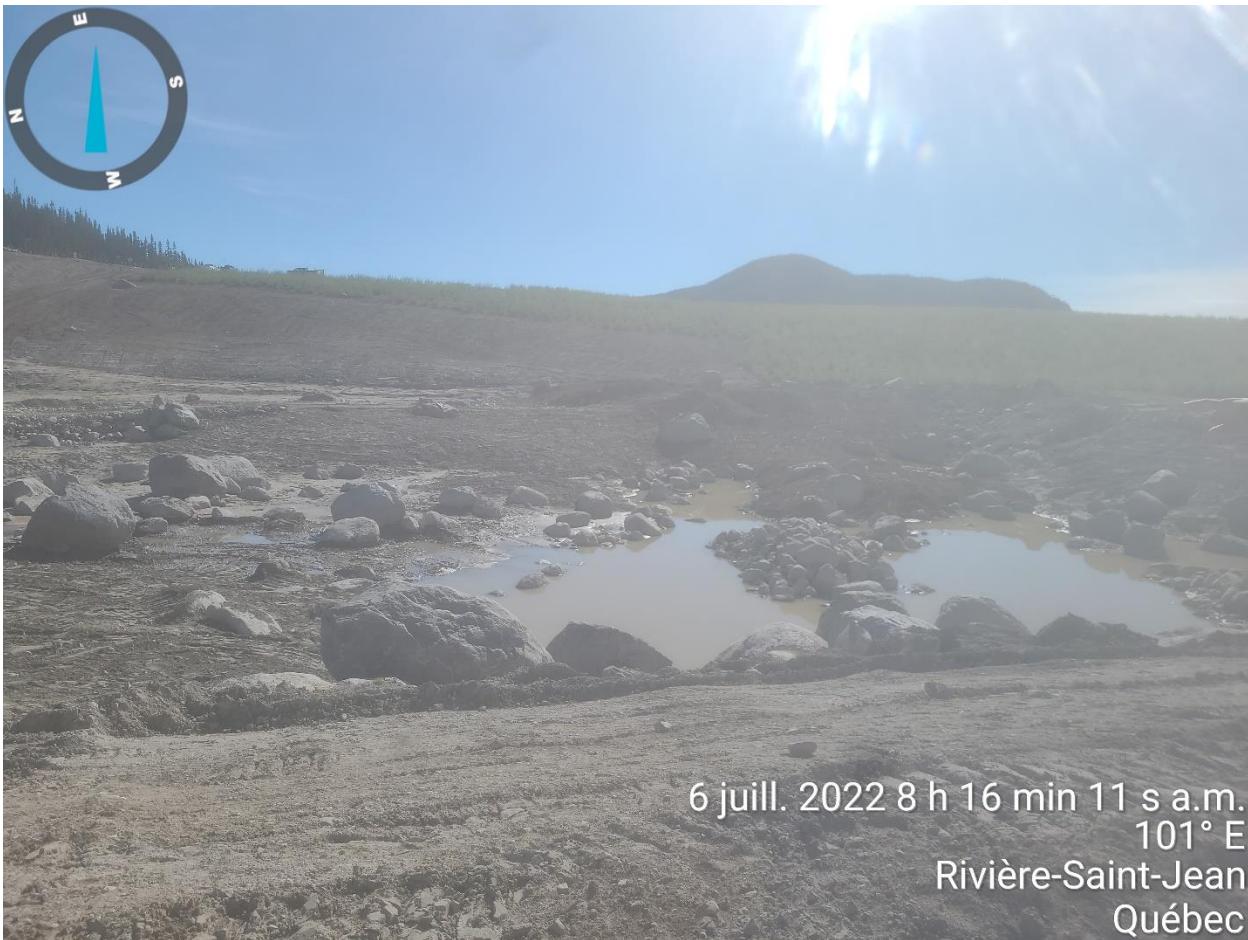
PHOTO 5 Étang du Till (07-06-2022) Excavation et enlèvement des roches de la zone 1 fini à 80% avant terre végétale.

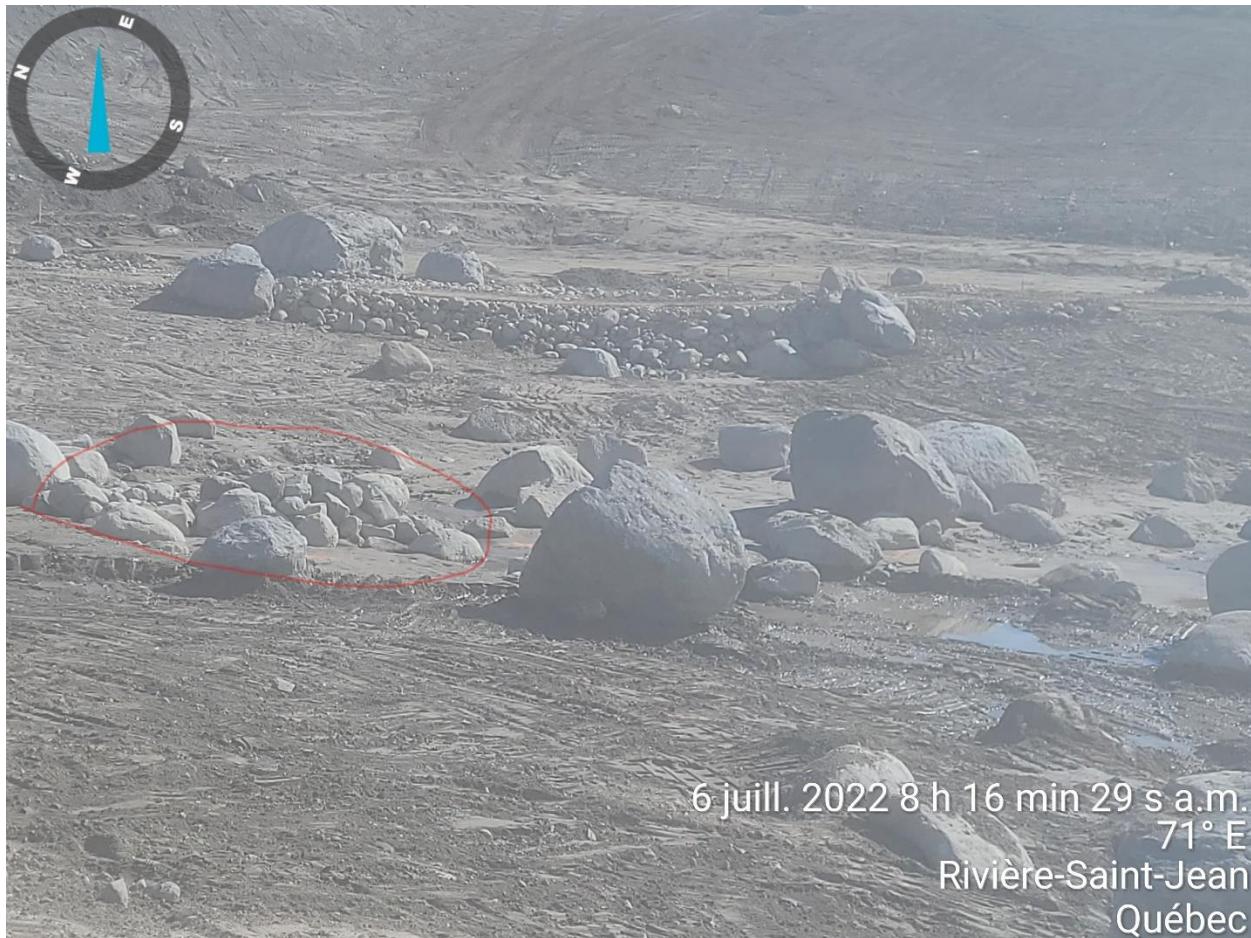
PHOTO 6 Étang du Till (07-06-2022): dernier îlot de roches qui doit être enlevé de la zone 1.

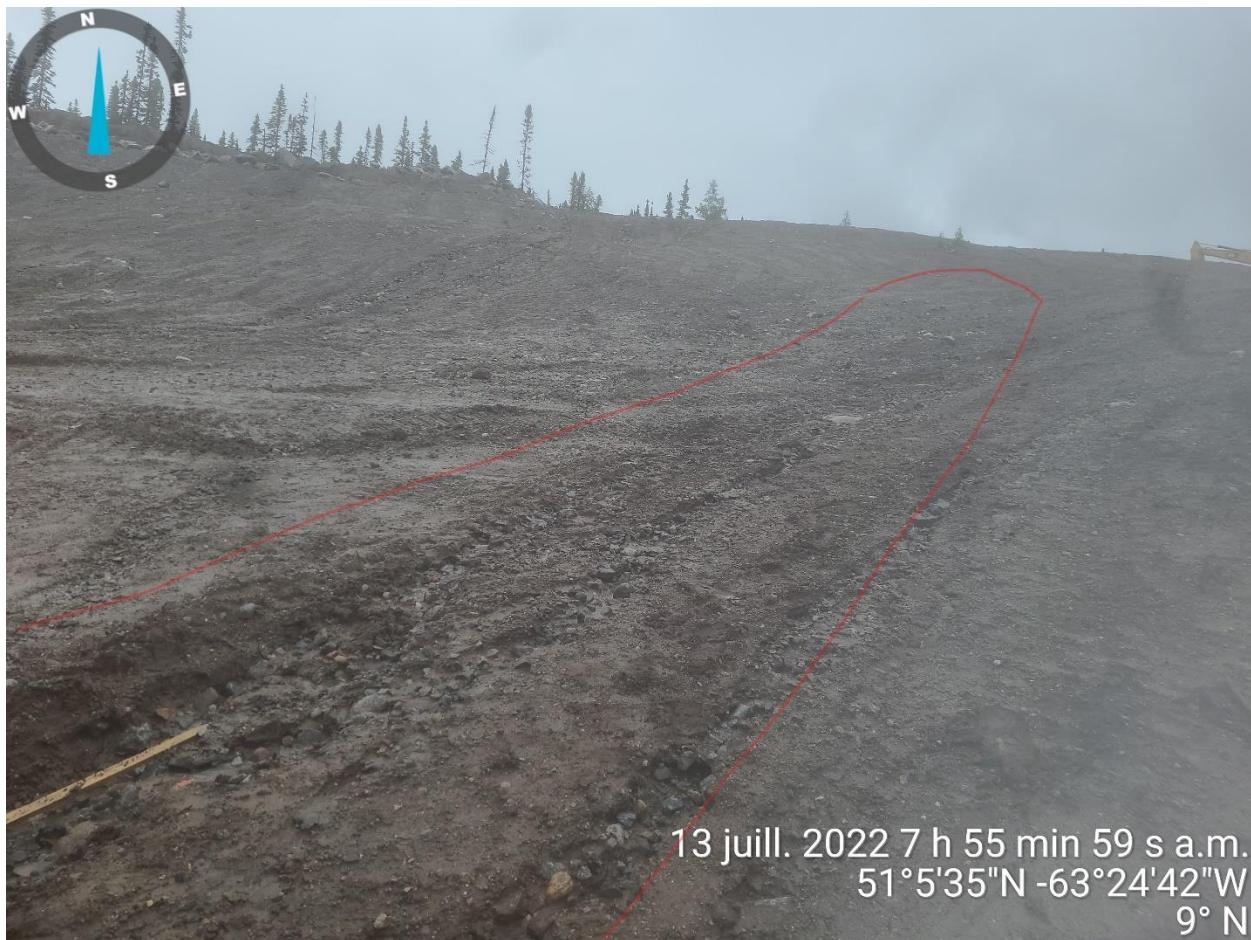
PHOTO 1 Till (13-07-2022) : Canal d'enrochements G au nord de la zone 2, futur emplacement

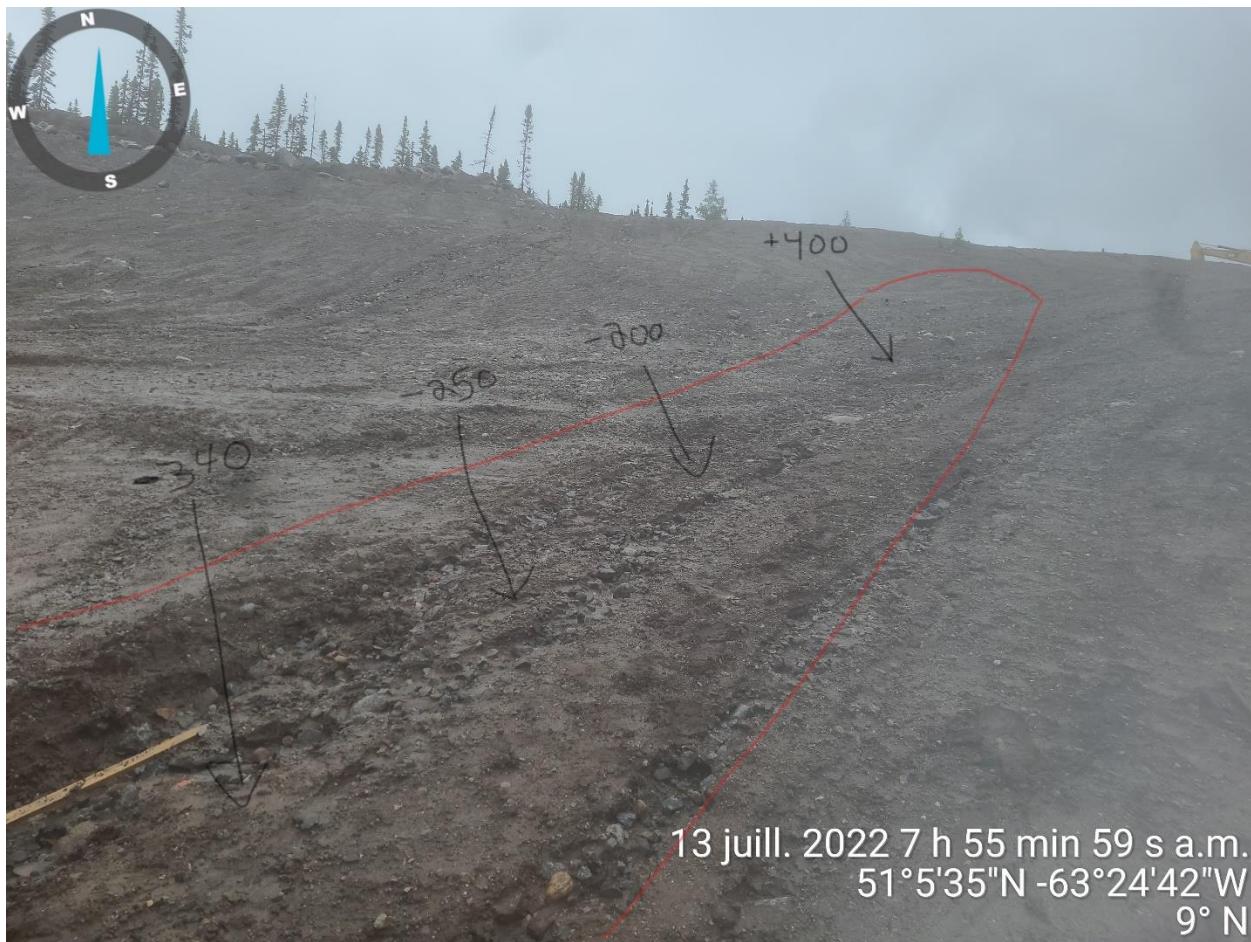
PHOTO 2 Till (13-07-2022) : Canal d'enrochement G au nord de la zone 2, remblais et déblais nécessaire pour respecter le devis
