COMPLEXE ROMAINE – AMÉNAGEMENT DE MILIEUX HUMIDES

RAPPORT SUR LA CONFORMITÉ DES TRAVAUX

ÉTANG MASSEKU (R03-5A-SUD), ÉTANG DU MISTA (P-53), ÉTANG DU TILL (R03-5C-EST)

OCTOBRE 2023

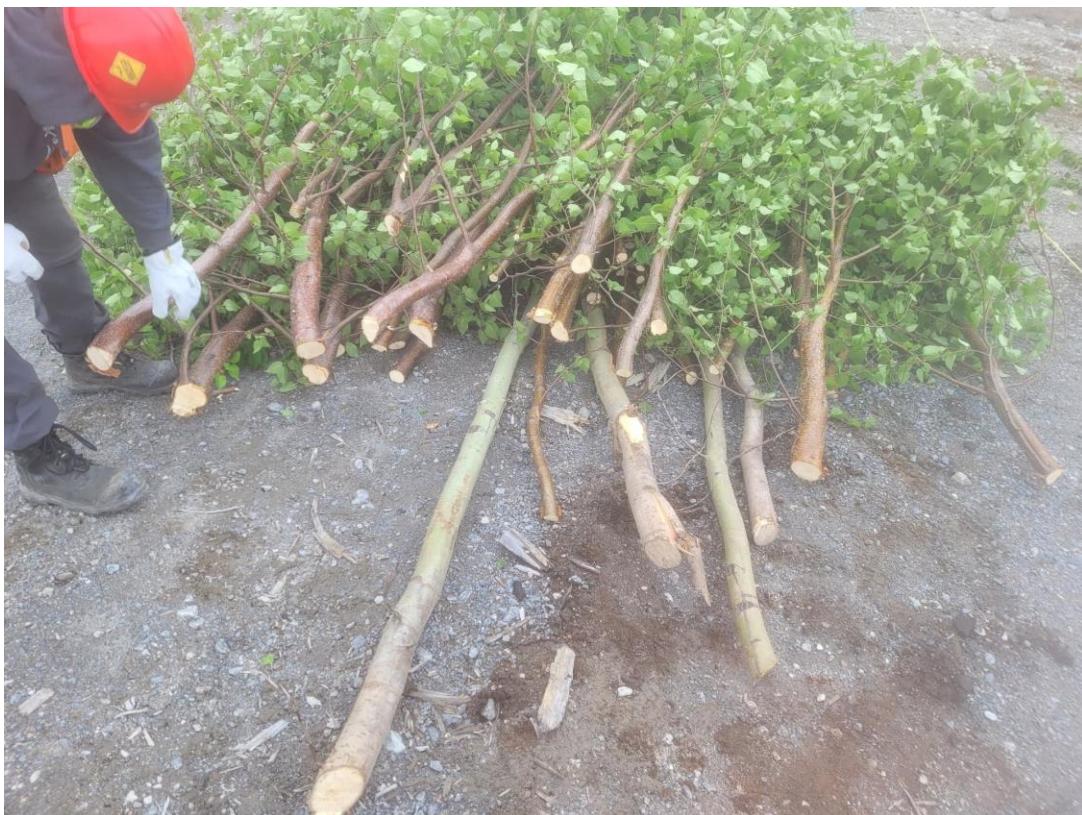
PHOTO 5 Till (13-07-2022) stockage de branches de feuillus pour les futurs amas mixtes.

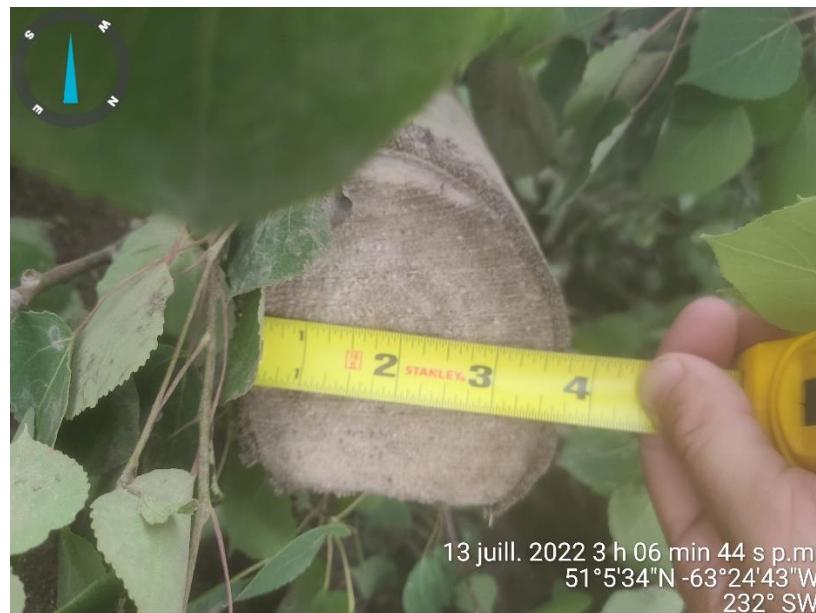
PHOTO 7 Till (13-07-2022): Diamètres des branches (10-15 cm) de l'amas de branche sont conformes, Nord de la zone 2

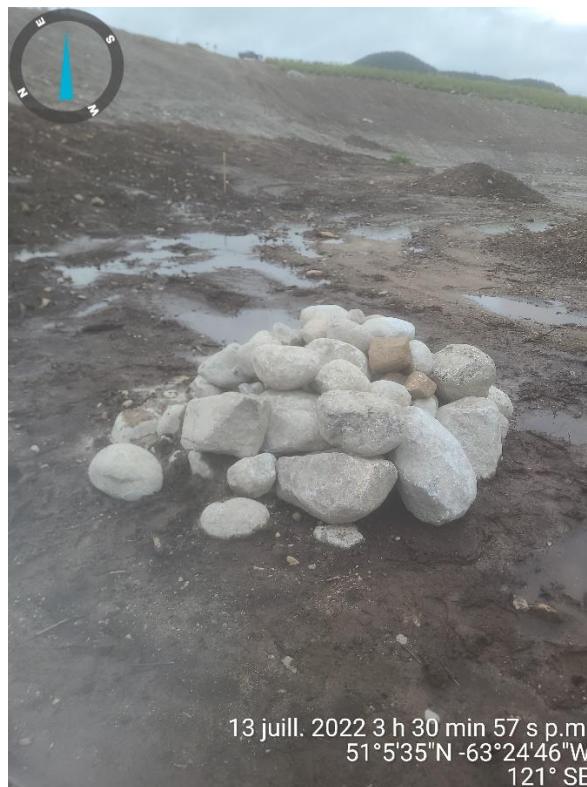
PHOTO 8 Till (13-07-2022): Amas de pierres, zone 3 au Nord-Est

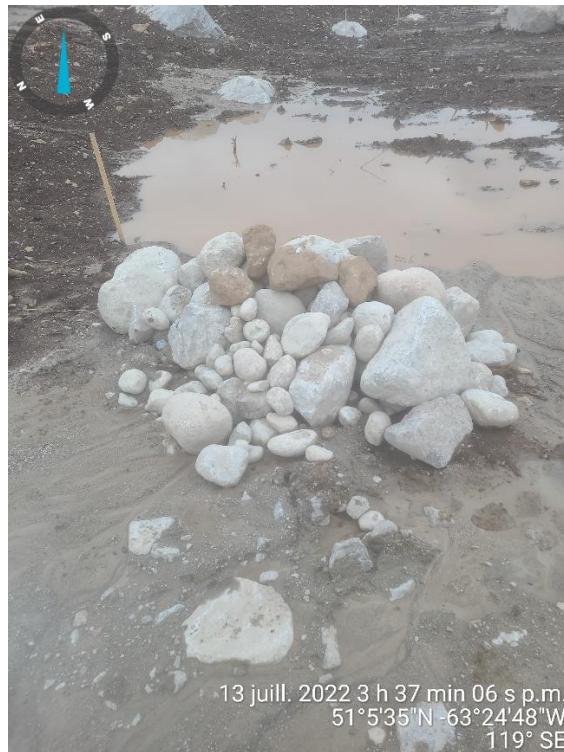
PHOTO 10 Till (13-07-2022): Amas de pierres zone 3, Nord-ouest près de l'amas de branches. Dimensions conformes de 60 cm de haut et 2 m de diamètre.

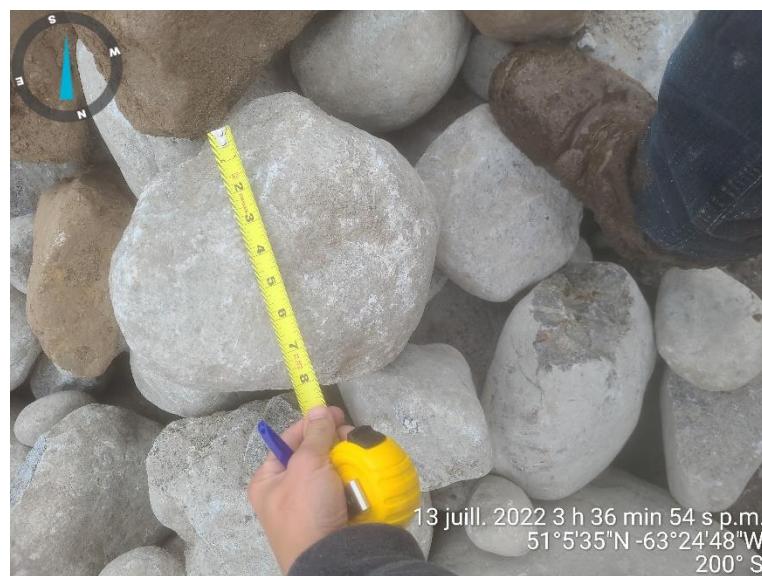
PHOTO 11 Till (13-07-2022): Diamètre des pierres (200 à 400 mm) de l'amas de pierres zone 3 conforme, Nord-ouest près de l'amas de branches

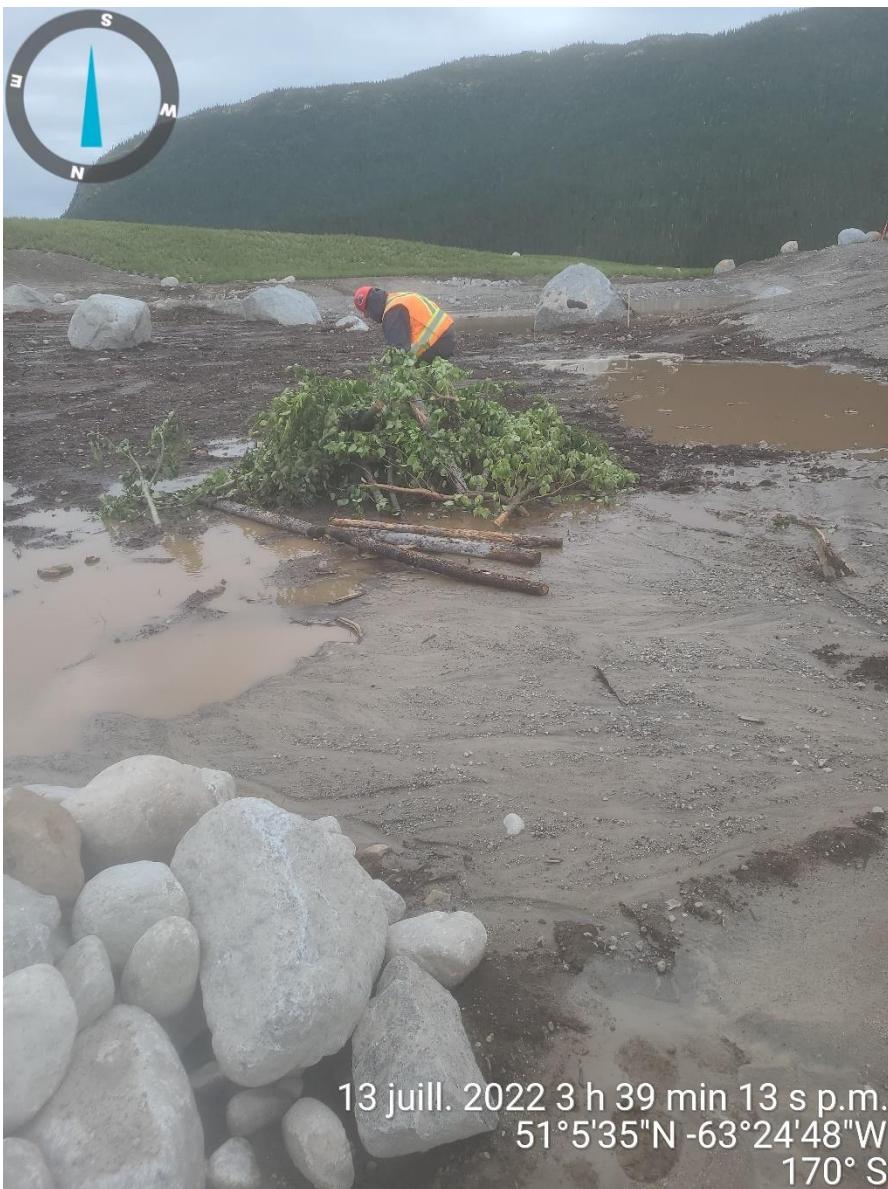
PHOTO 12 Till (13-07-2022): Amas de branches hybride résineux/conifères zone 3 (habitat faunique)

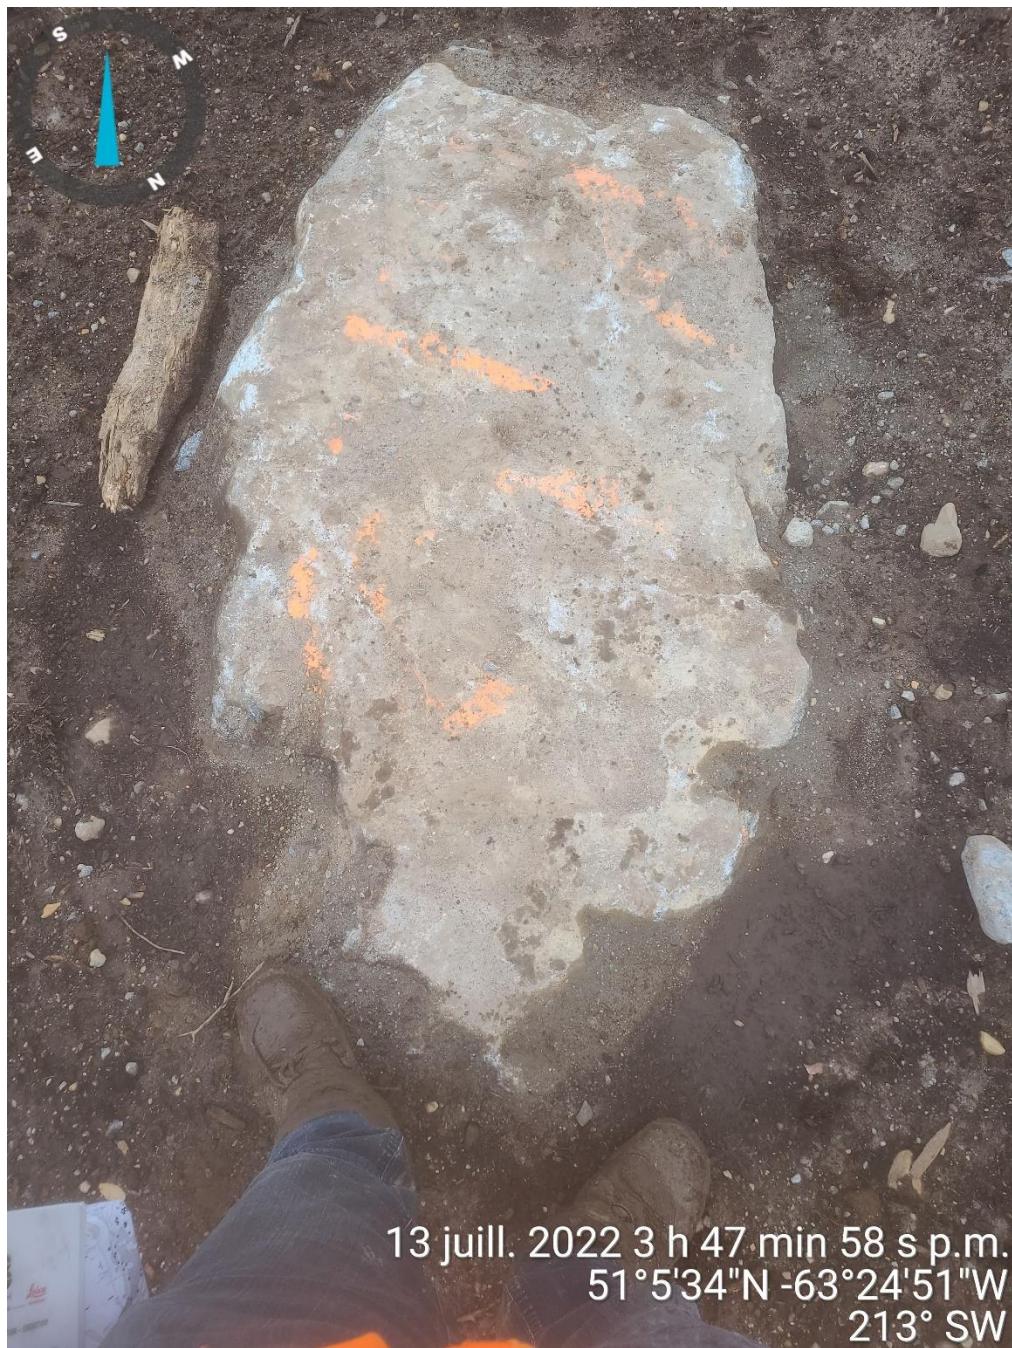
PHOTO 13 Till (13-07-2022): Roche plate pour habitat faunique zone 4 Nord

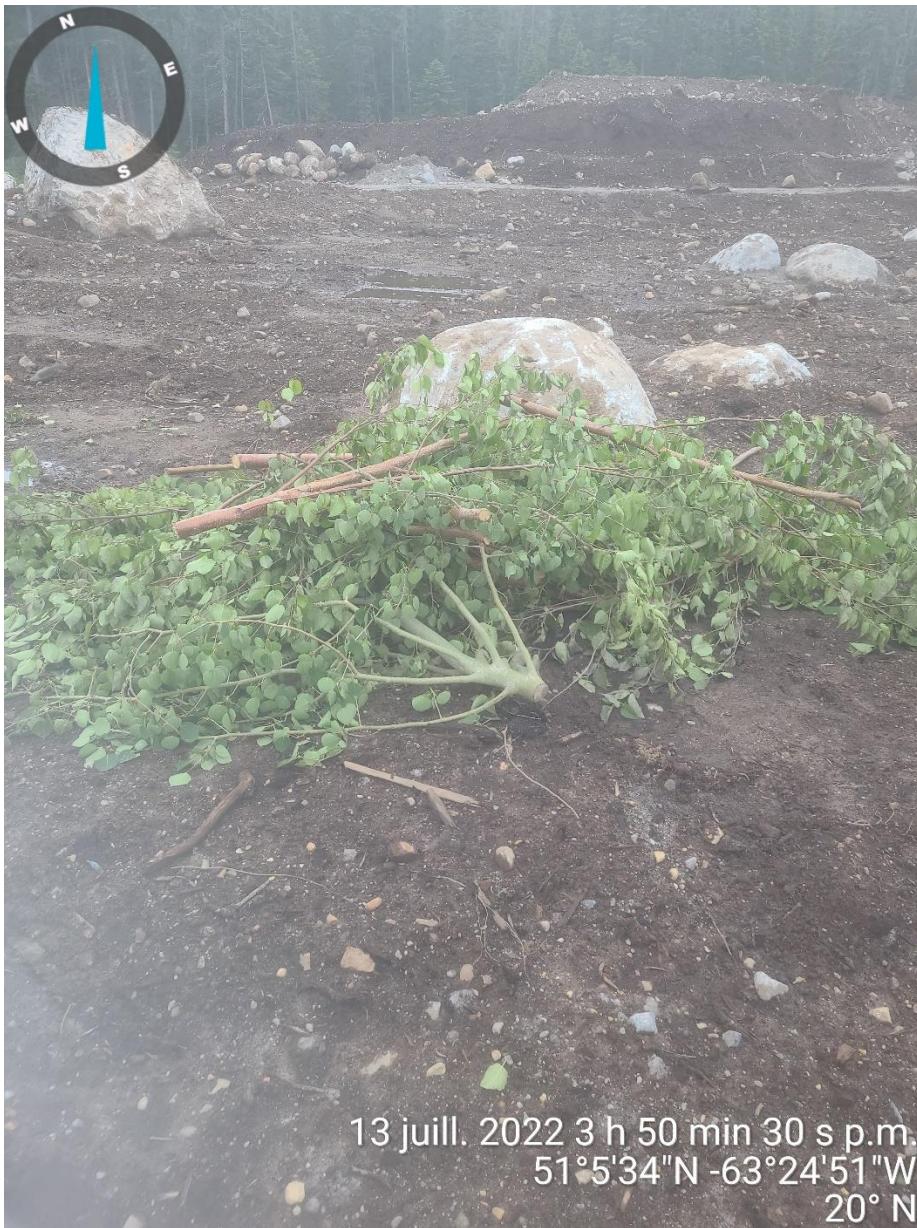
PHOTO 14 Till (13-07-2022): Amas de branches en construction (habitat faunique) zone 4 Nord

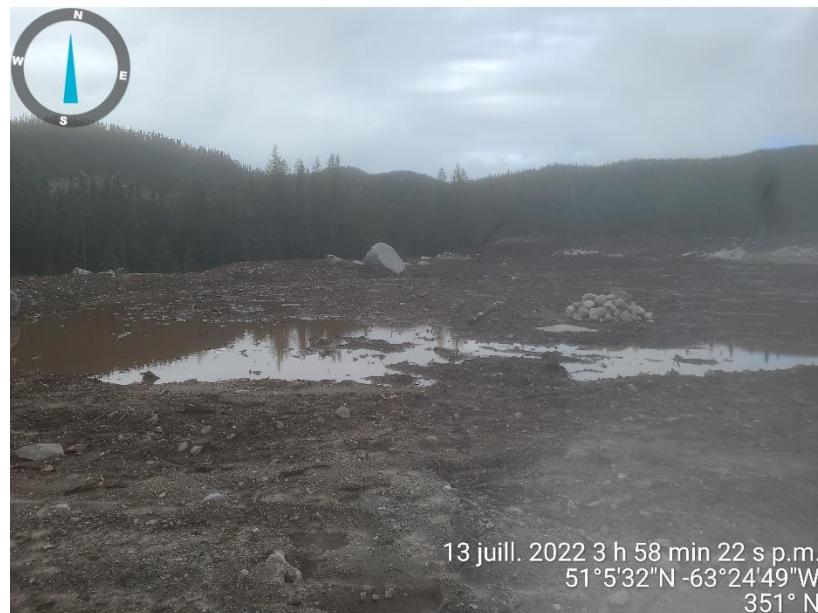
PHOTO 15 Till (13-07-2022): Zone 4 terminée à 95% avant ensemencement

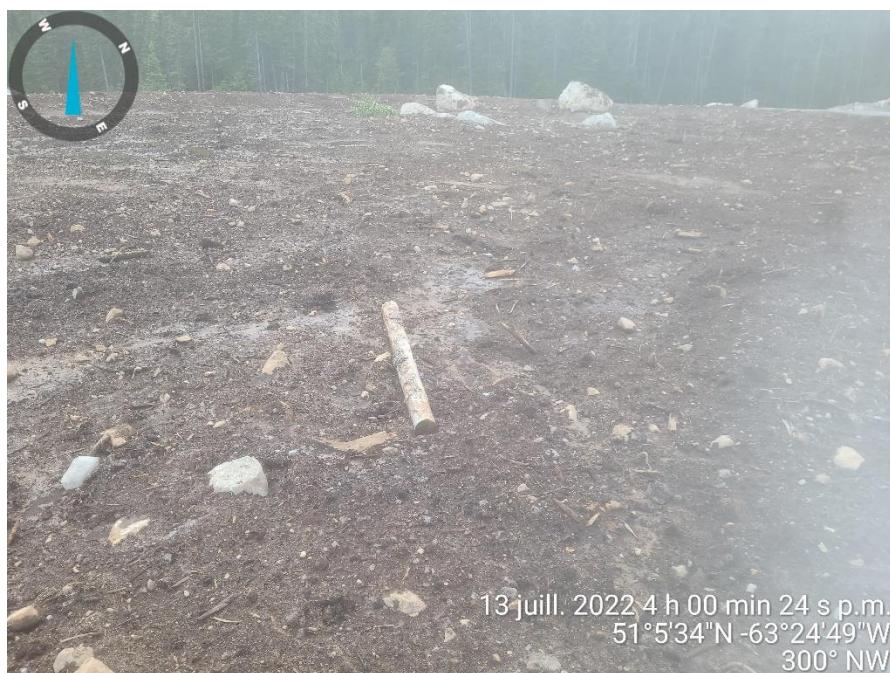
PHOTO 16 Till (13-07-2022): Tronc d'arbre de zone 4 de plus de 150 mm de diamètre et de 3 m de long, donc conforme

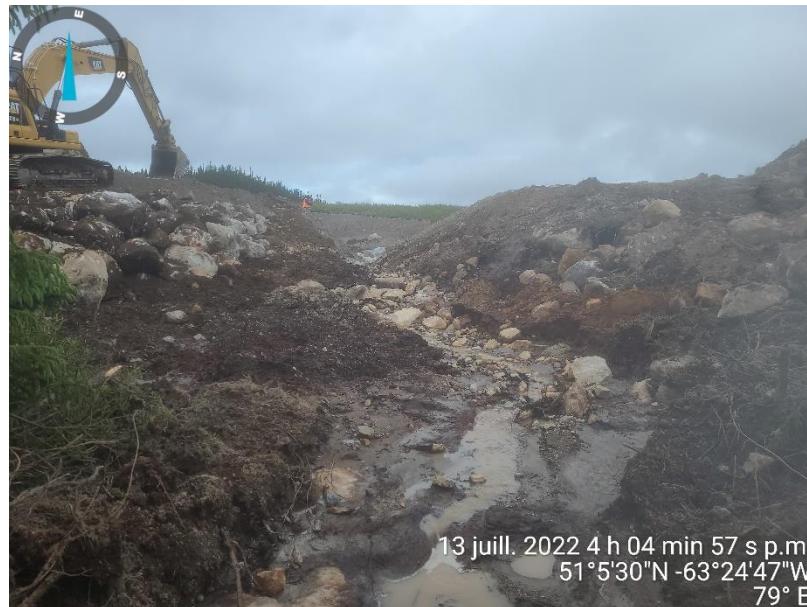
PHOTO 17 Till (13-07-2022): Travaux d'excavation du déversoir B

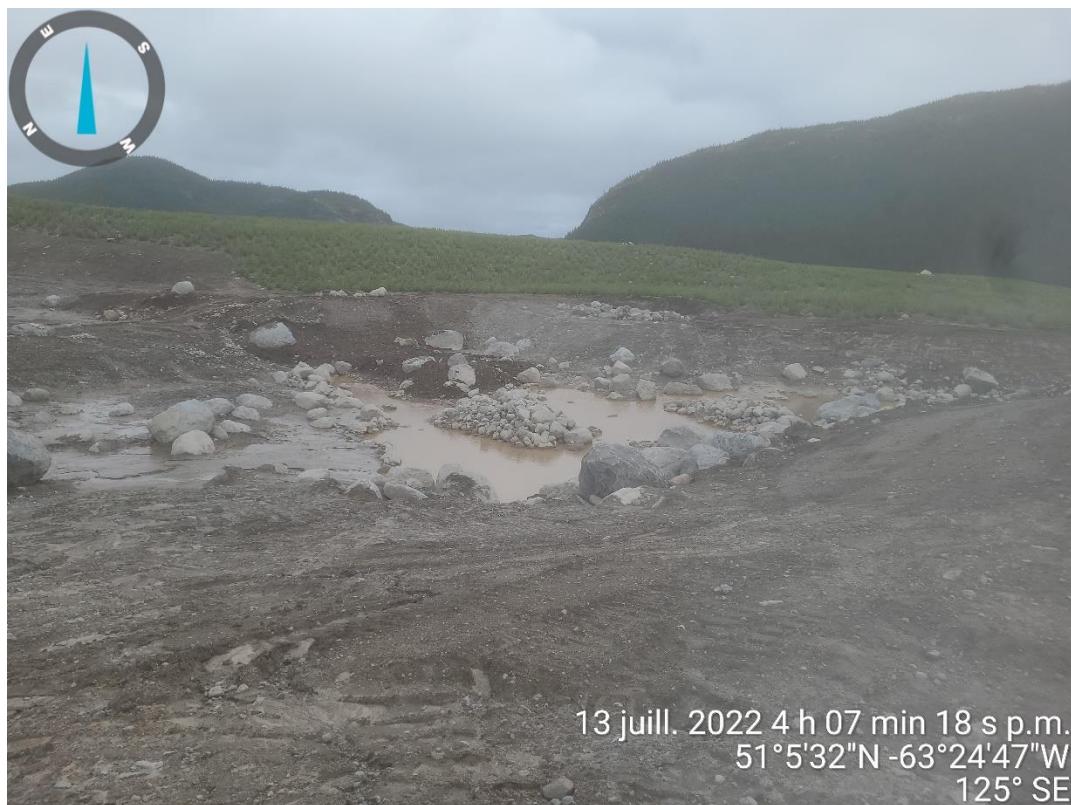
PHOTO 18 Till (13-07-2022): Zone 1 fini à 95% avant terre végétale

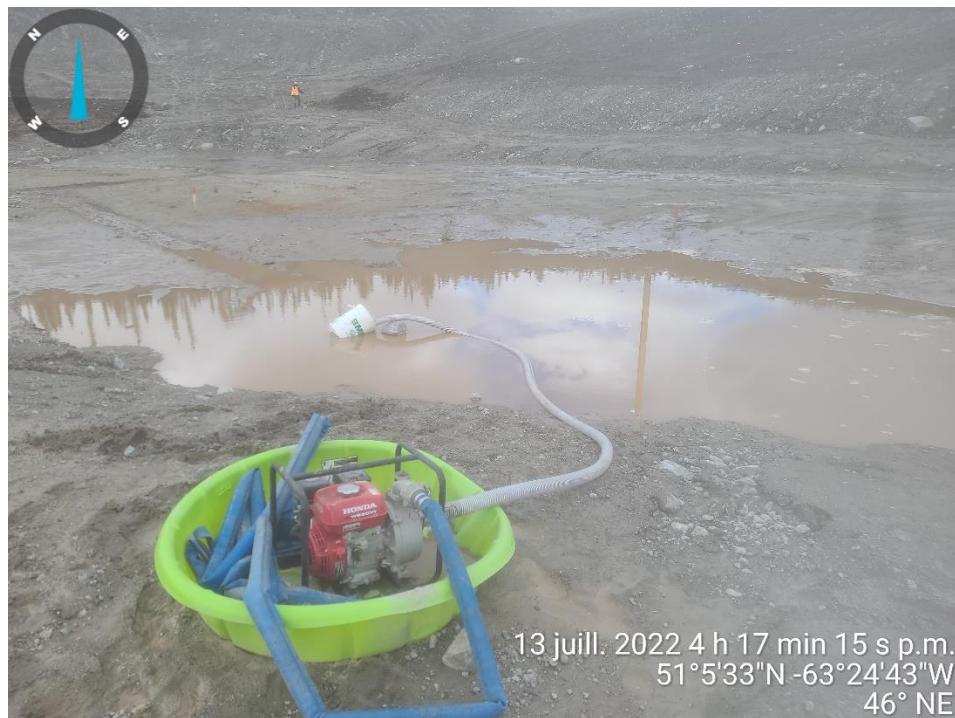
PHOTO 19 Till (13-07-2022): Pompe installée pour assécher temporairement la zone 2 afin de continuer les travaux après la pluie

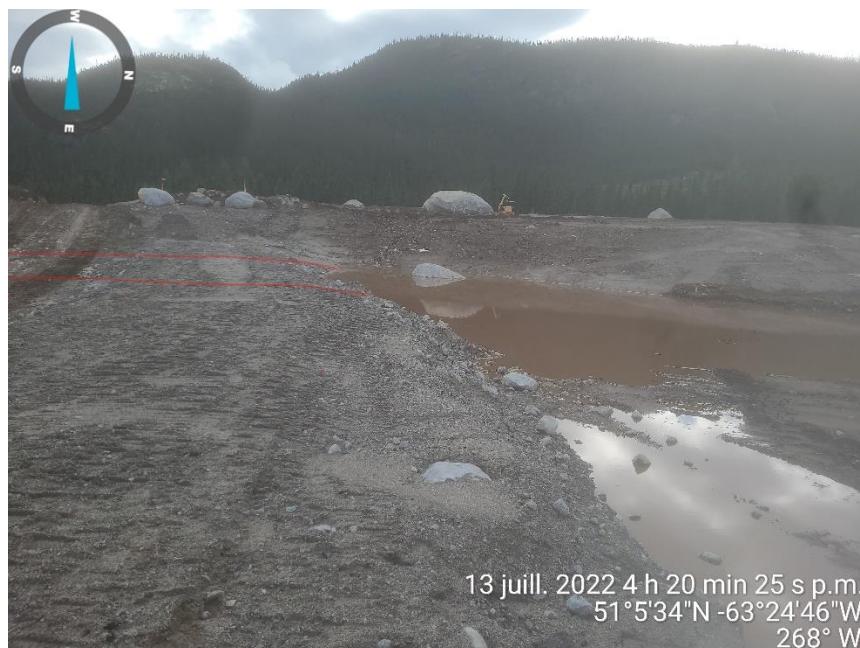
PHOTO 20 Till (13-07-2022): Emplacement d'un futur déversoir temporaire pour assécher la zone afin de continuer les travaux dans la zone 3 après les nombreux jours de pluie

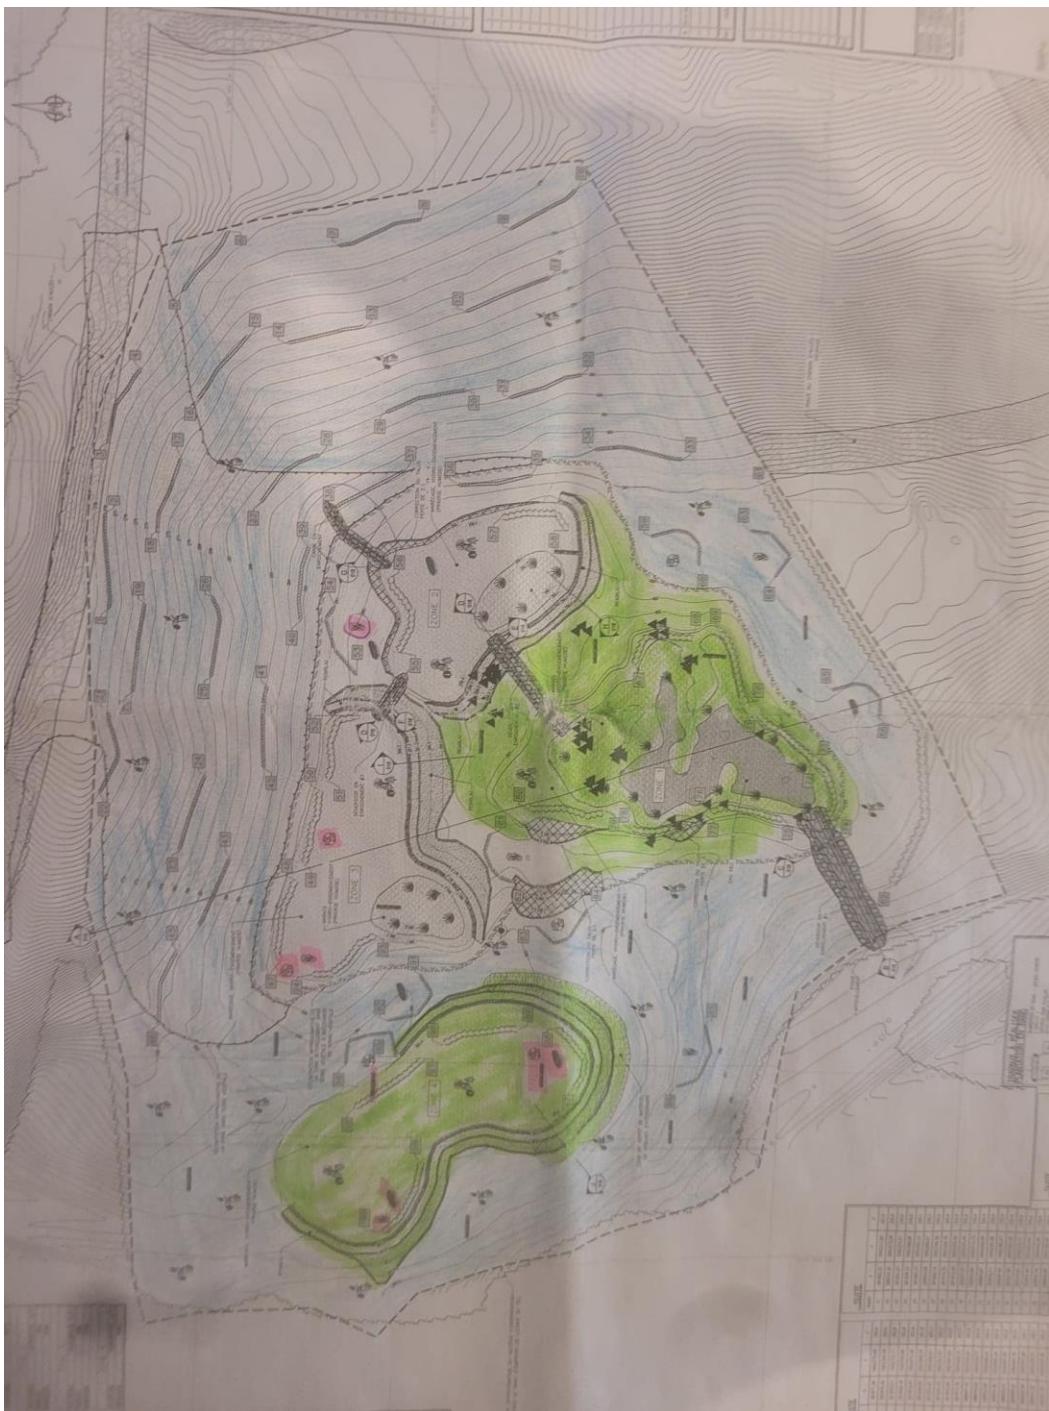
PHOTO 21 : Carte indiquant les travaux finis.
vert : excavation 100% fait dans les zones
bleu : excavation 100% fait à l'extérieur des zones et dans les talus
rose : aménagement faunique complétés

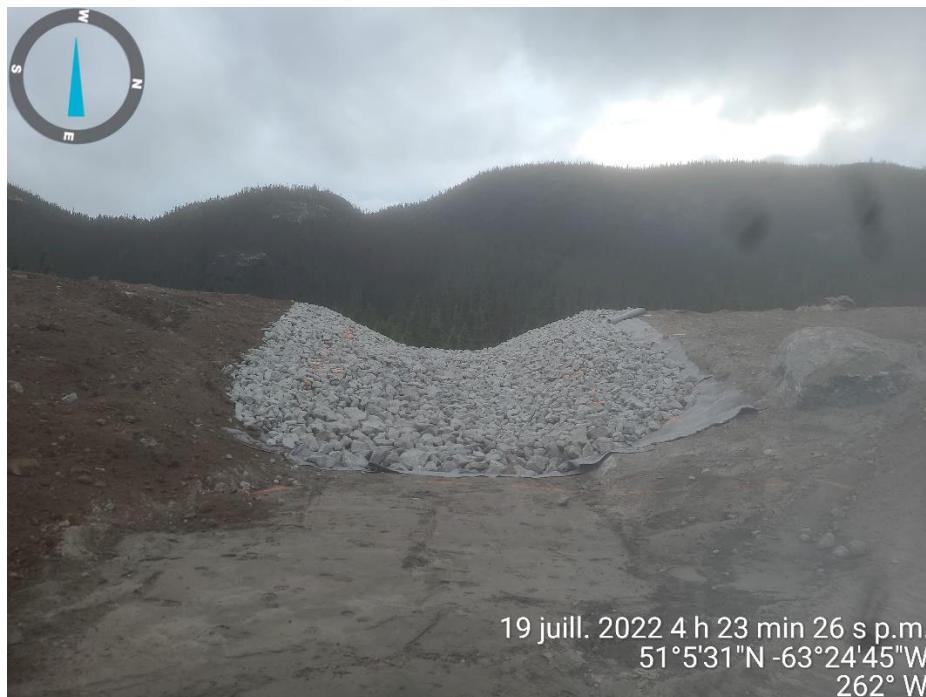
PHOTO 1 Étang du Till (20-07-2022) : Déversoir #1 en enrochement - coupe B, fini à 100% avec plaque d'acier

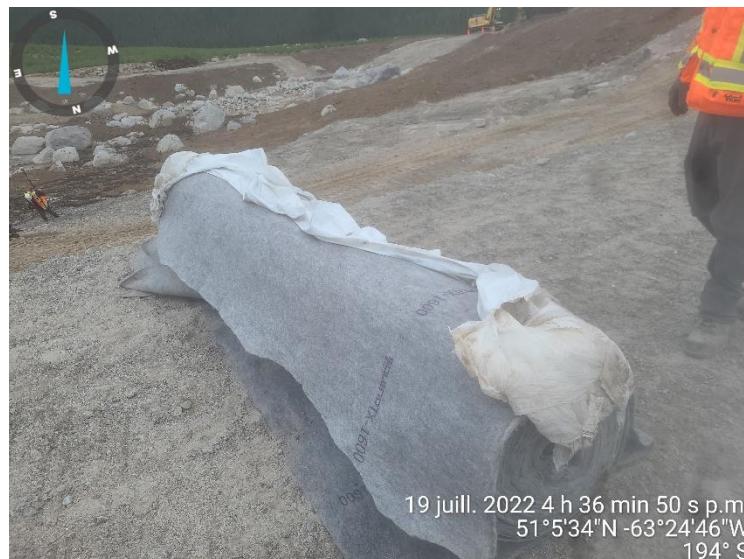
PHOTO 2 Étang du Till (20-07-2022): Géotextile selon les normes du devis

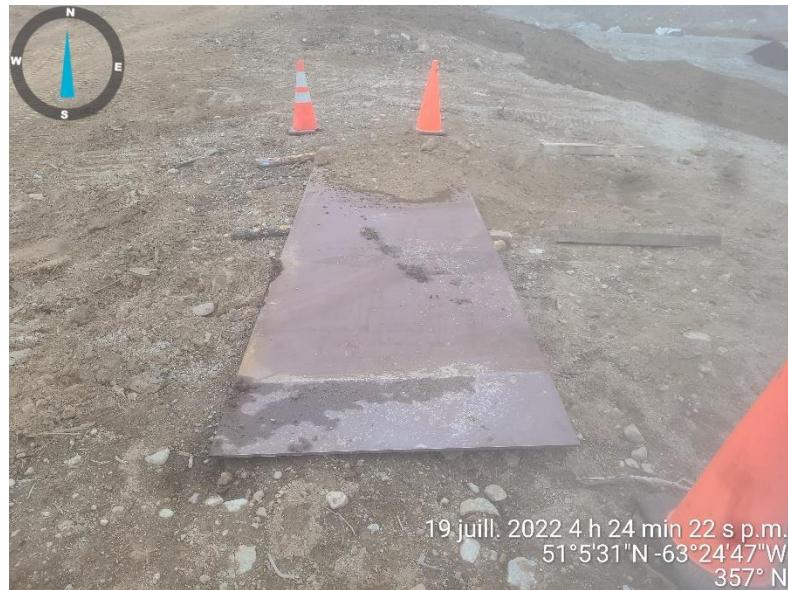
PHOTO 3 Étang du Till (20-07-2022) Plaque d'acier de 9,52 mm d'épaisseur respectant les mesures du devis pour le déversoir #1 au sud de la zone 1 et le déversoir #2 entre la zone 2 et 1.

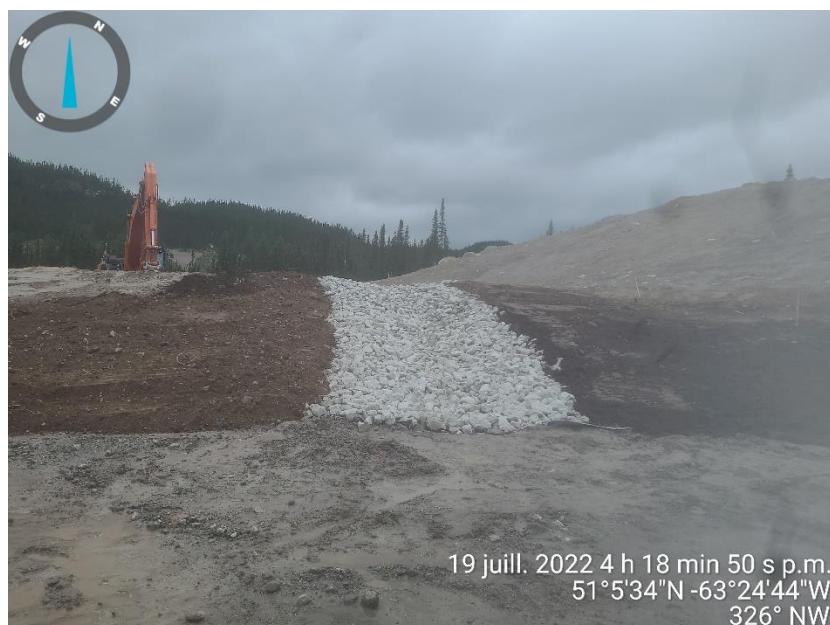
PHOTO 4 Étang du Till (20-07-2022) Déversoir #2 en enrochement coupe D entre zone 2 et 1, respectant les normes du devis. Avec plaque d'acier.

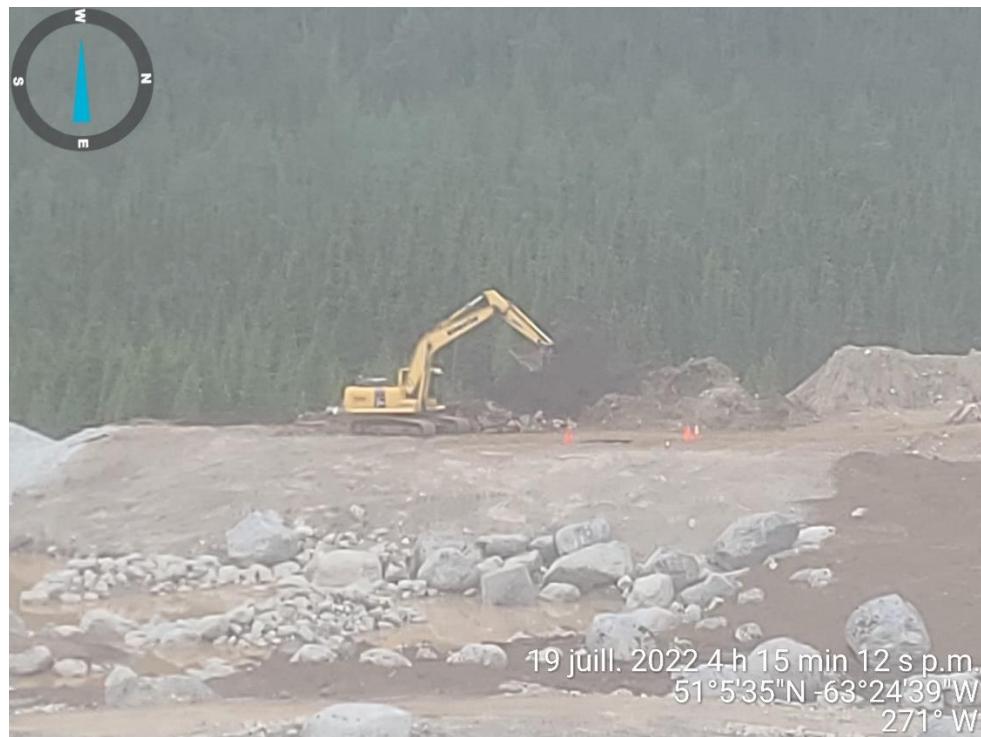
PHOTO 5 Étang du Till (20-07-2022) Tri des pierres trop grosses dans la réserve de terre végétale

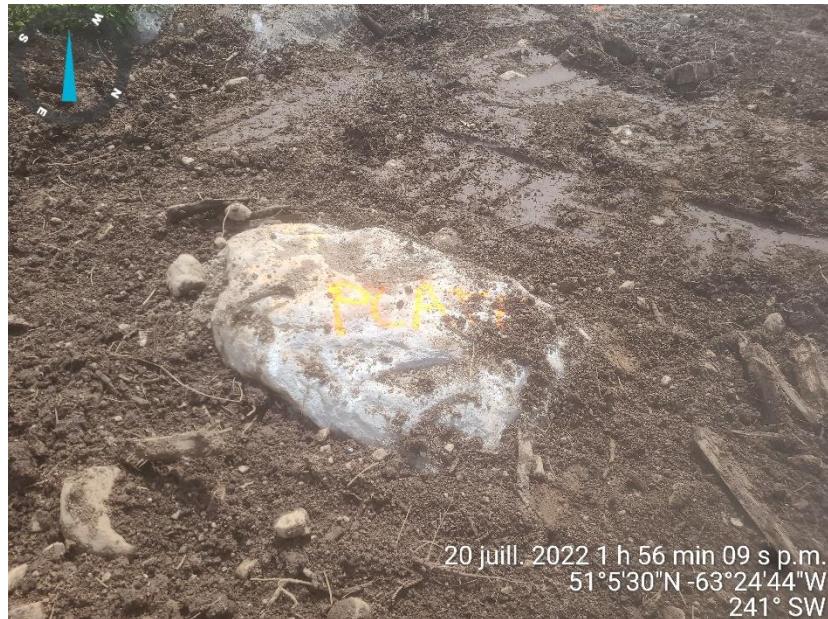
PHOTO 6 Étang du Till (20-07-2022) Roche plate de 1200 mm de diamètre par 700 de haut.
Conforme selon les normes.

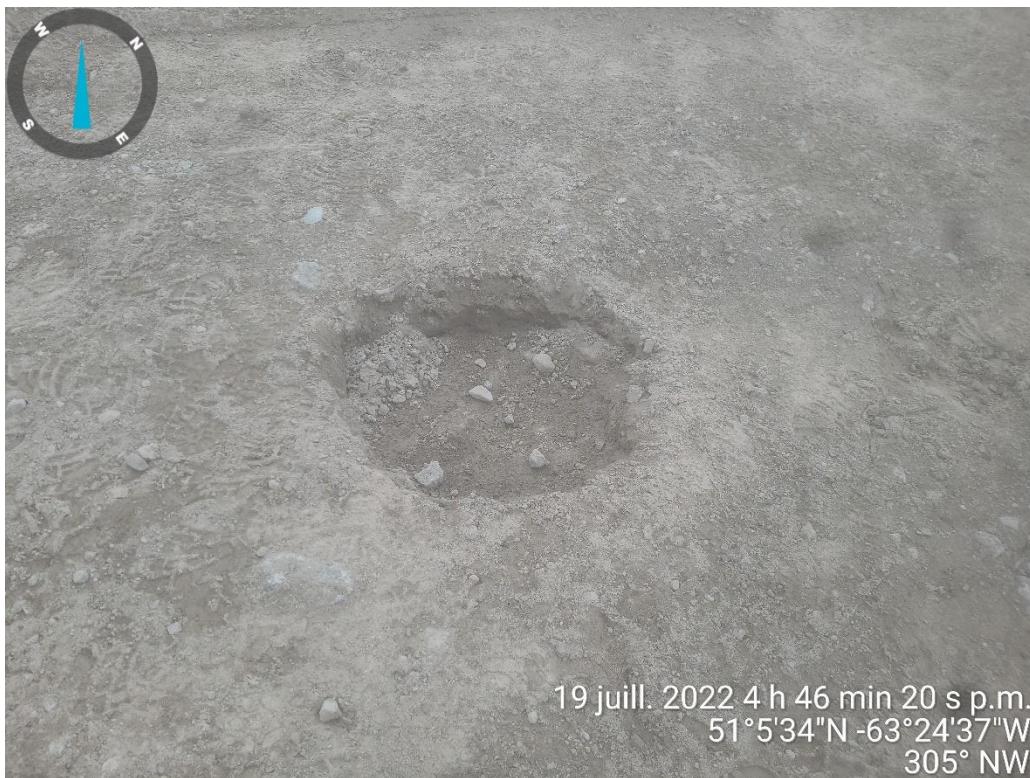
PHOTO 7 Étang du Till (20-07-2022) Observation ancien déversement d'essence ramassé par les travailleurs.

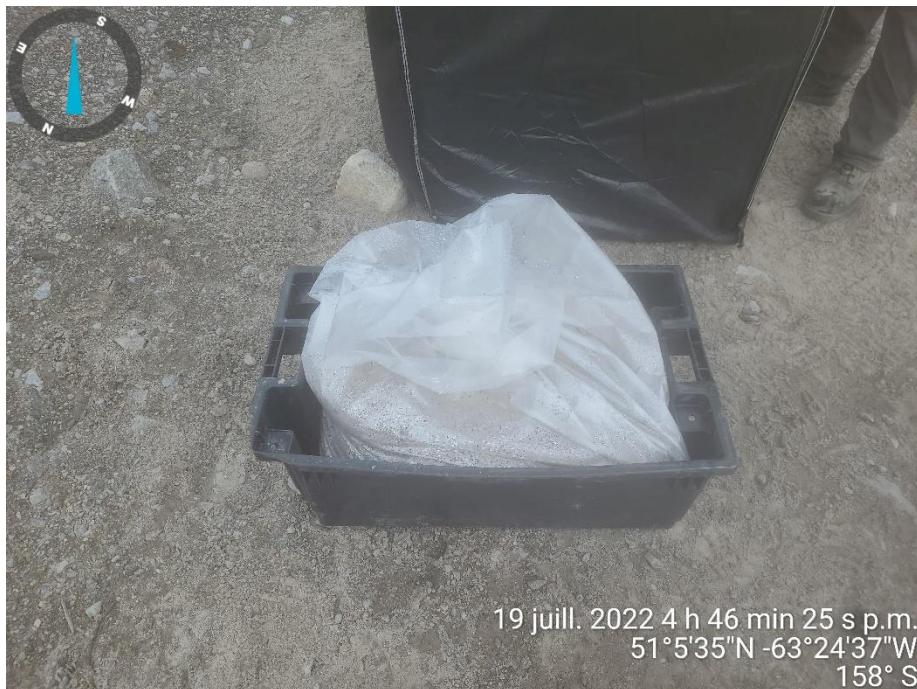
PHOTO 8 Étang du Till (20-07-2022) observation ancien déversement d'essence entreposage selon les normes

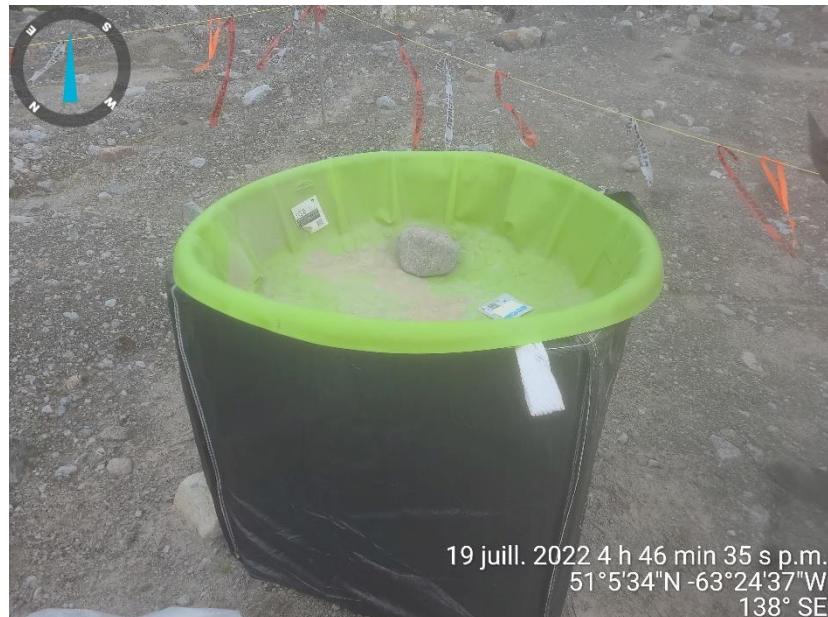
PHOTO 9 Étang du Till (20-07-2022) Observation ancien déversement d'essence, bac retenant l'eau pour entreposer les contaminants.

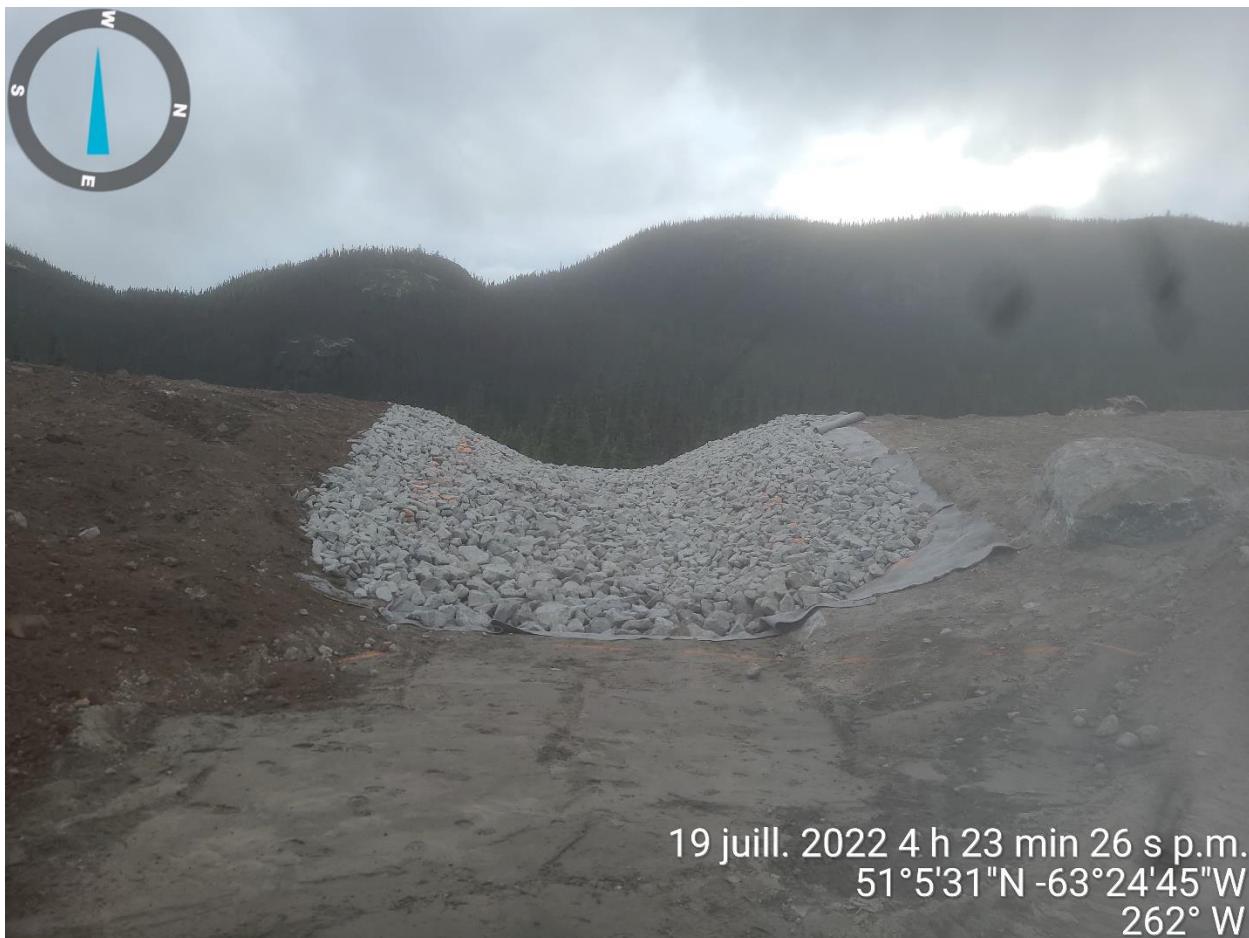
PHOTO 1 Étang du Till (26-07-2022) : Déversoir en enrochements no 1, fini à 100% avec plaque d'acier

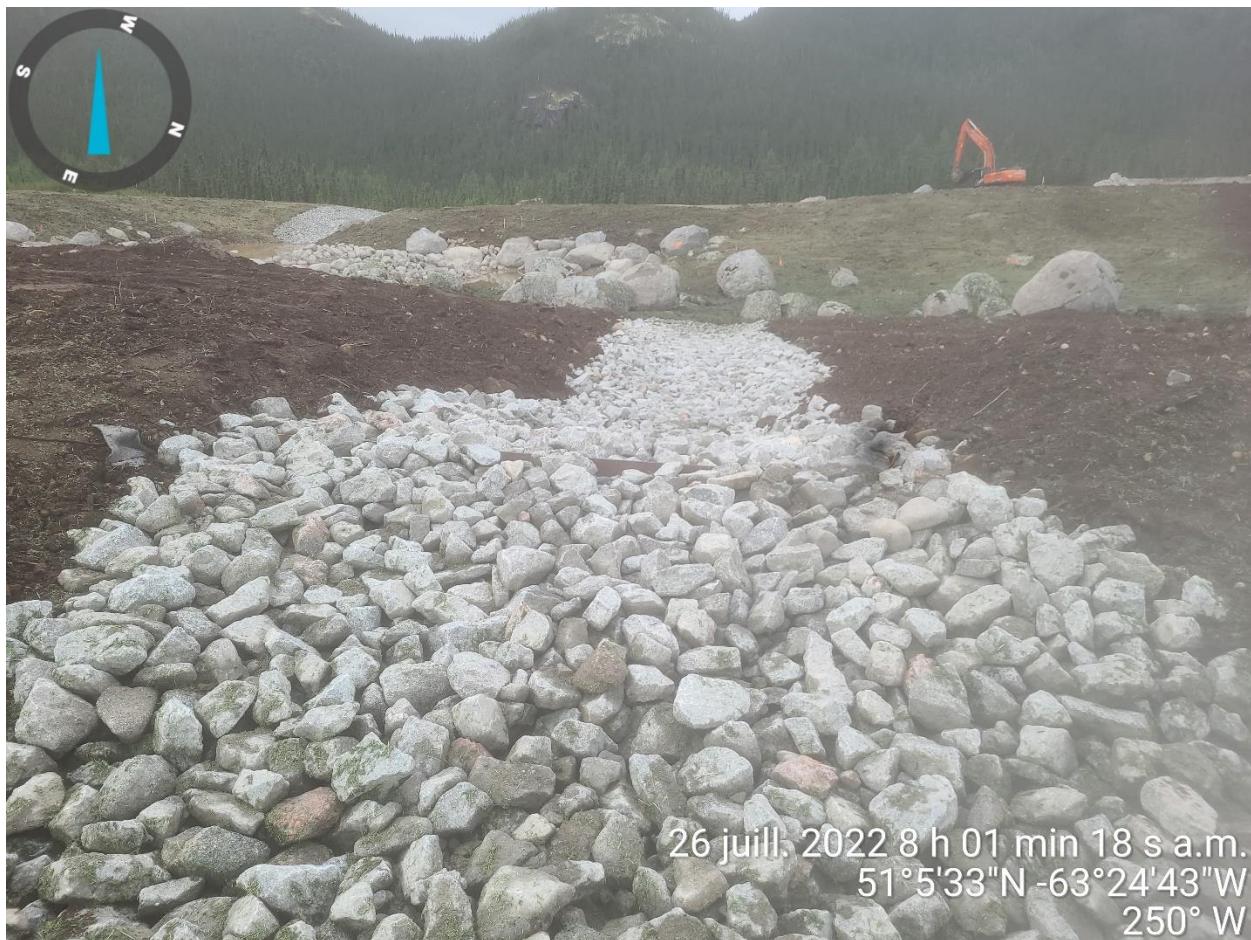
PHOTO 2 Étang du Till (26-07-2022): Déversoir en enrochements no 2 entre zone 2 et 1, fini à 100% avec plaque d'acier

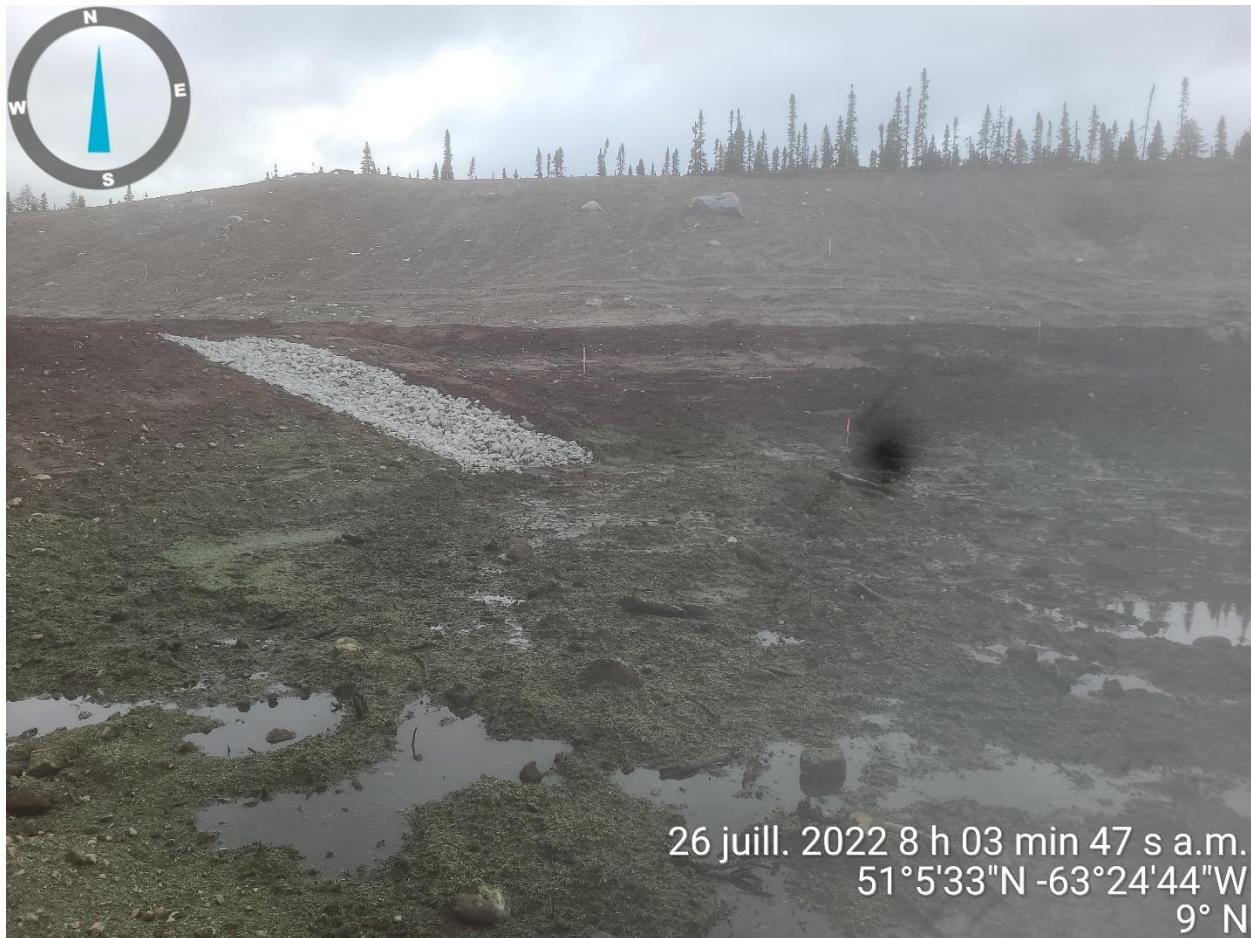
PHOTO 3 Étang du Till (26-07-2022) Déversoir en enrochement no 3 entre zone 2 et 3, fini à 100% avec plaque d'acier

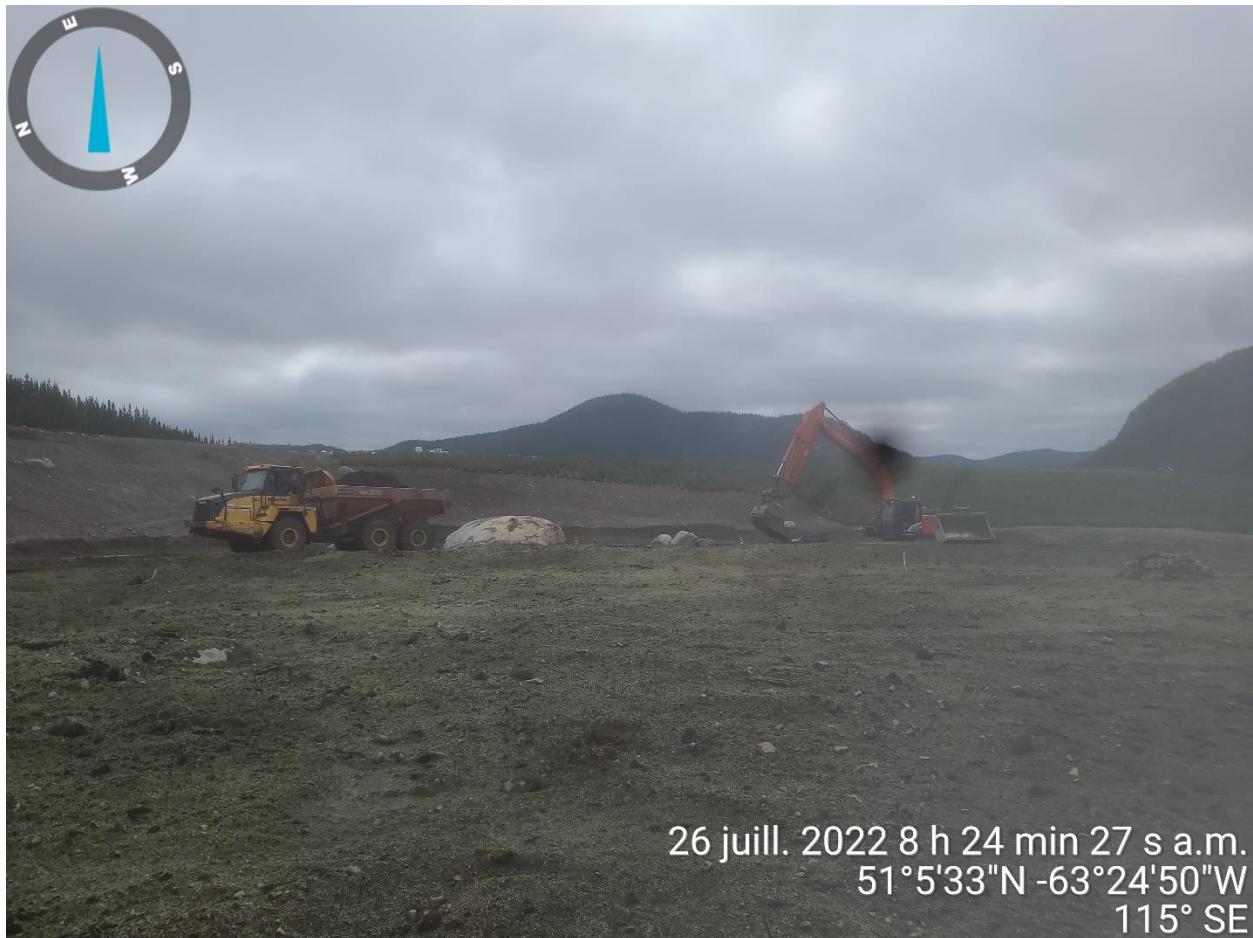
PHOTO 4 Étang du Till (26-07-2022) Épandage de la terre végétale entre les zones 4 et 3
