COMPLEXE ROMAINE – AMÉNAGEMENT DE MILIEUX HUMIDES

RAPPORT SUR LA CONFORMITÉ DES TRAVAUX

ÉTANG MASSEKU (R03-5A-SUD), ÉTANG DU MISTA (P-53), ÉTANG DU TILL (R03-5C-EST)

OCTOBRE 2023

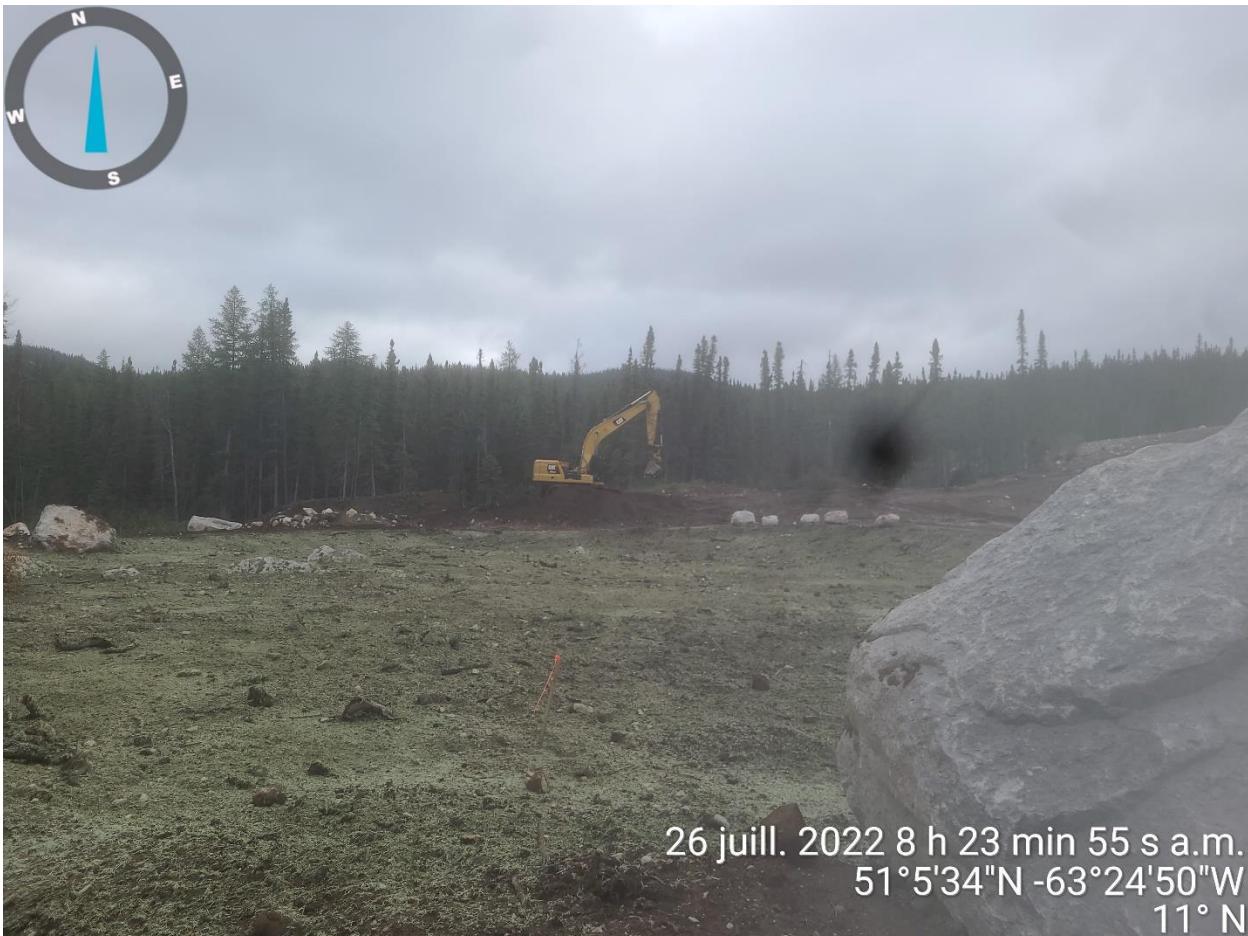
PHOTO 5 Étang du Till (26-07-2022) Tri des pierres trop grosses dans la réserve de terre végétale.

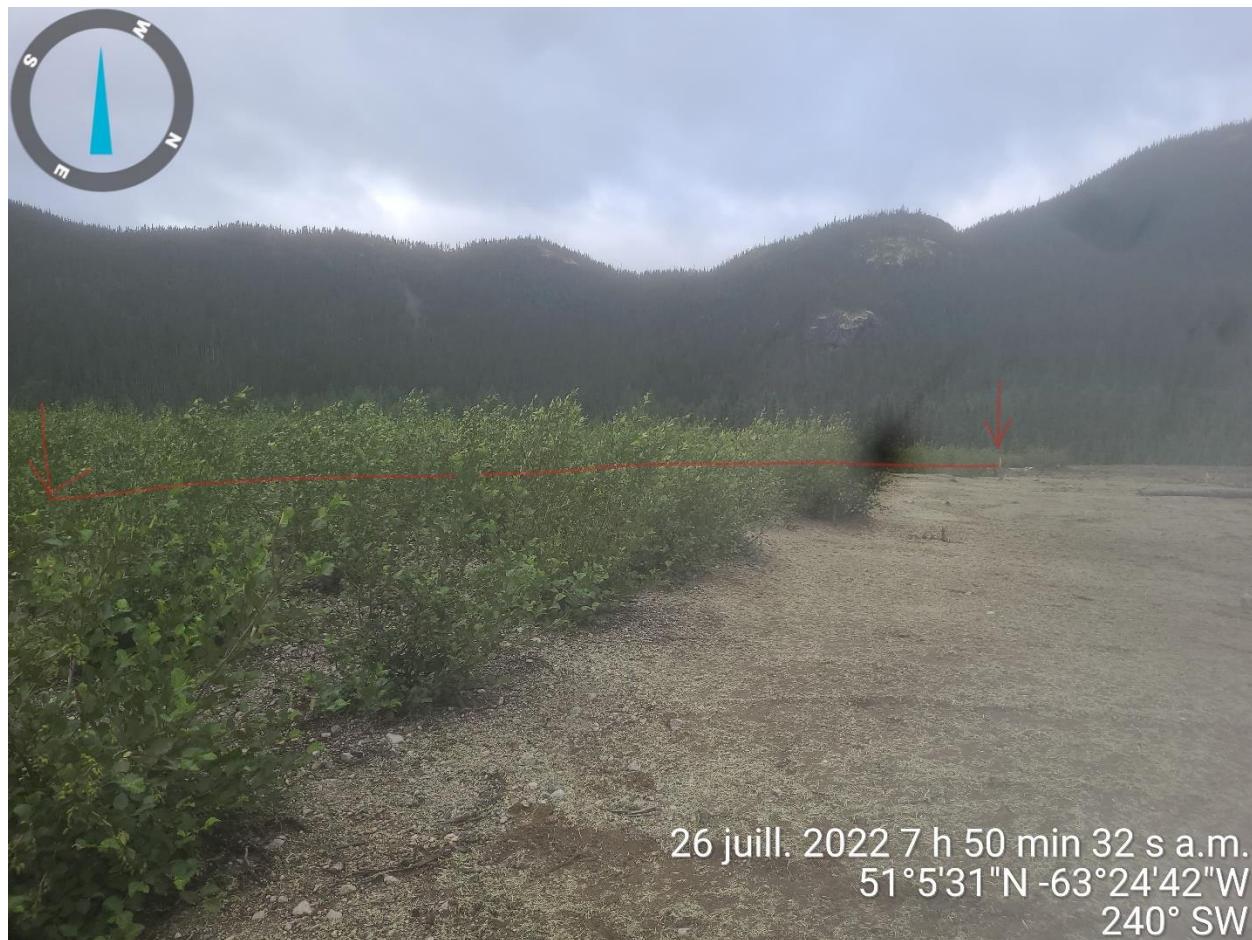
PHOTO 6 Étang du Till (26-07-2022) Observation de l'endroit prévu selon le plan pour la plantation de mélèzes entrant en conflit avec les plantations d'aulnes.

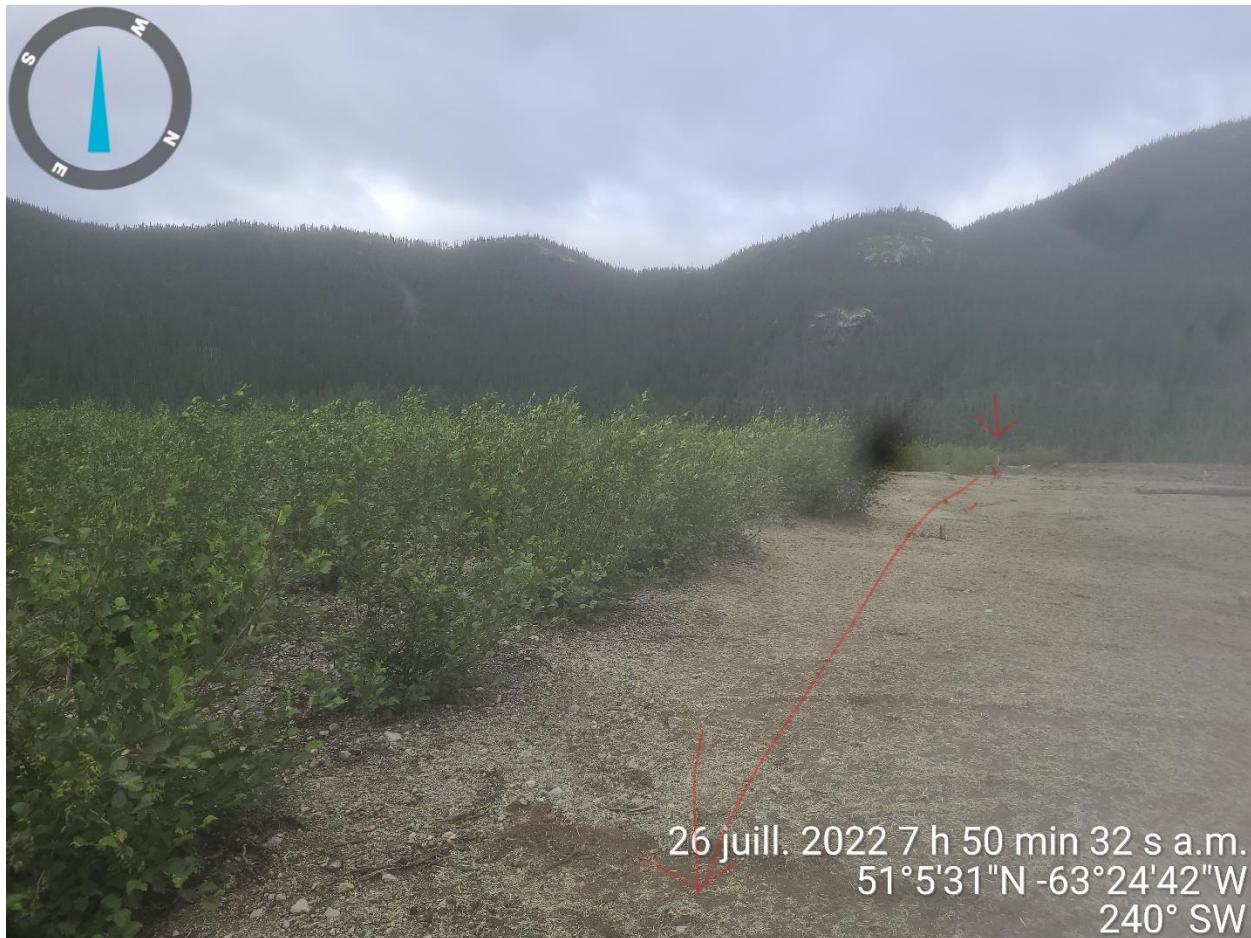
PHOTO 7 Étang du Till (26-07-2022) observation du futur endroit désigné pour la plantation de mélèzes

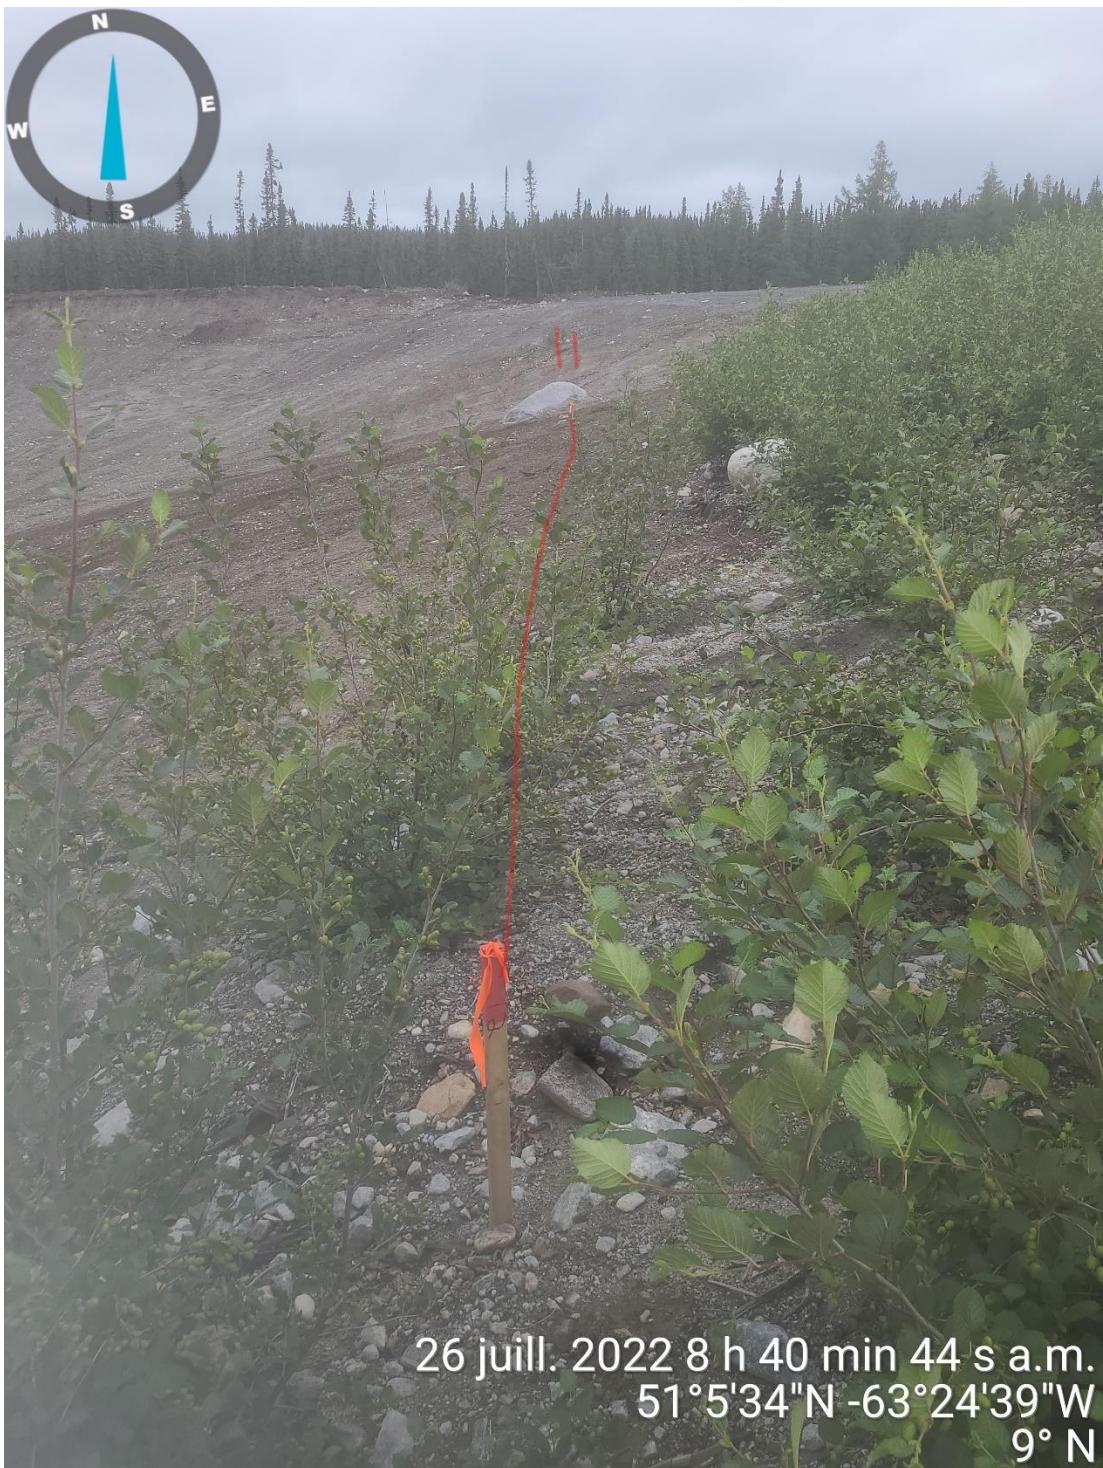
PHOTO 8 Étang du Till (26-07-2022) Observation de l'emplacement, qui entre en conflit avec la plantation d'aulnes présente, désigné pour la plantation No 11-12 selon les plans.

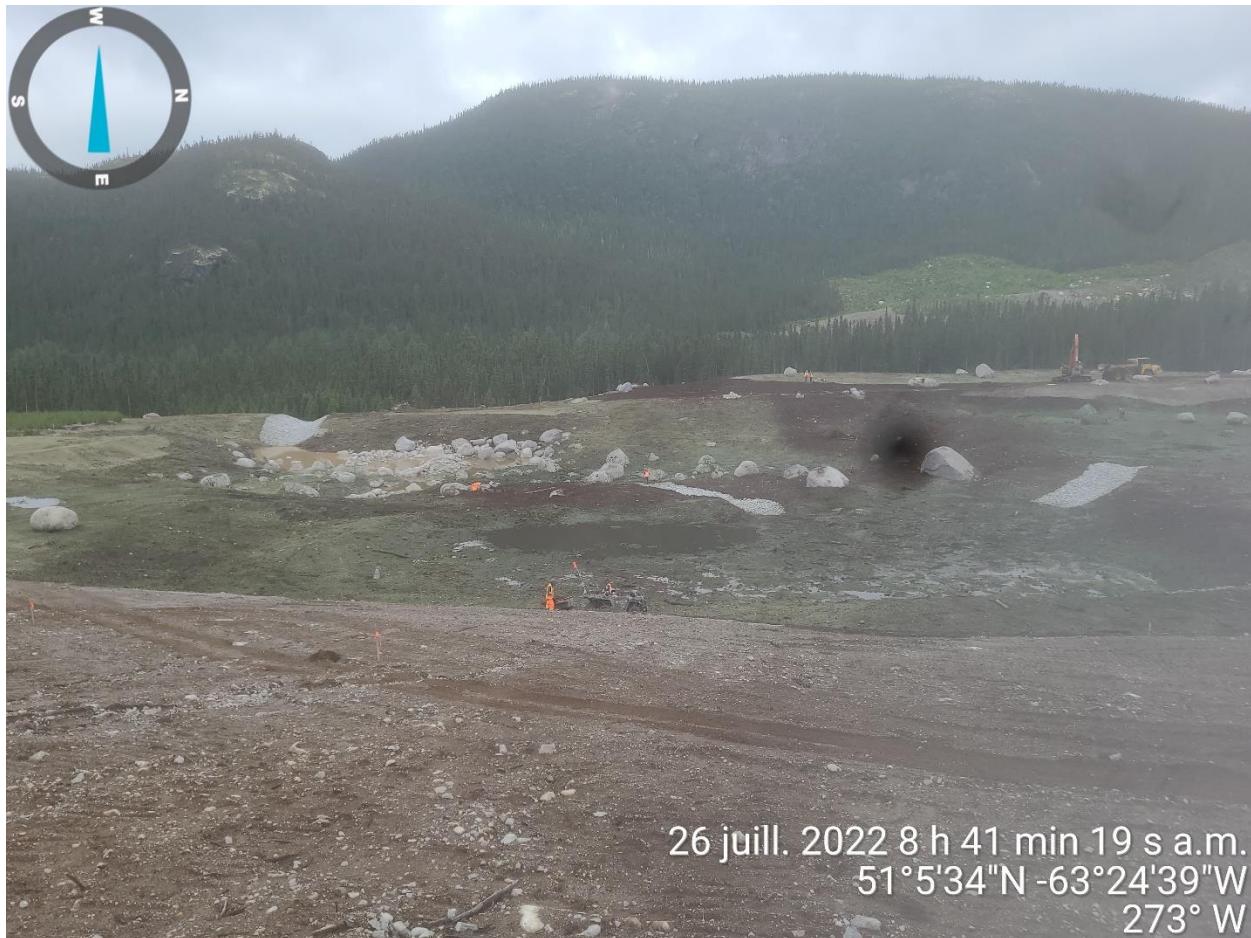
PHOTO 13 Étang du Till (26-07-2022) Observation de toutes les zones sont finies à 100% avec terre végétale

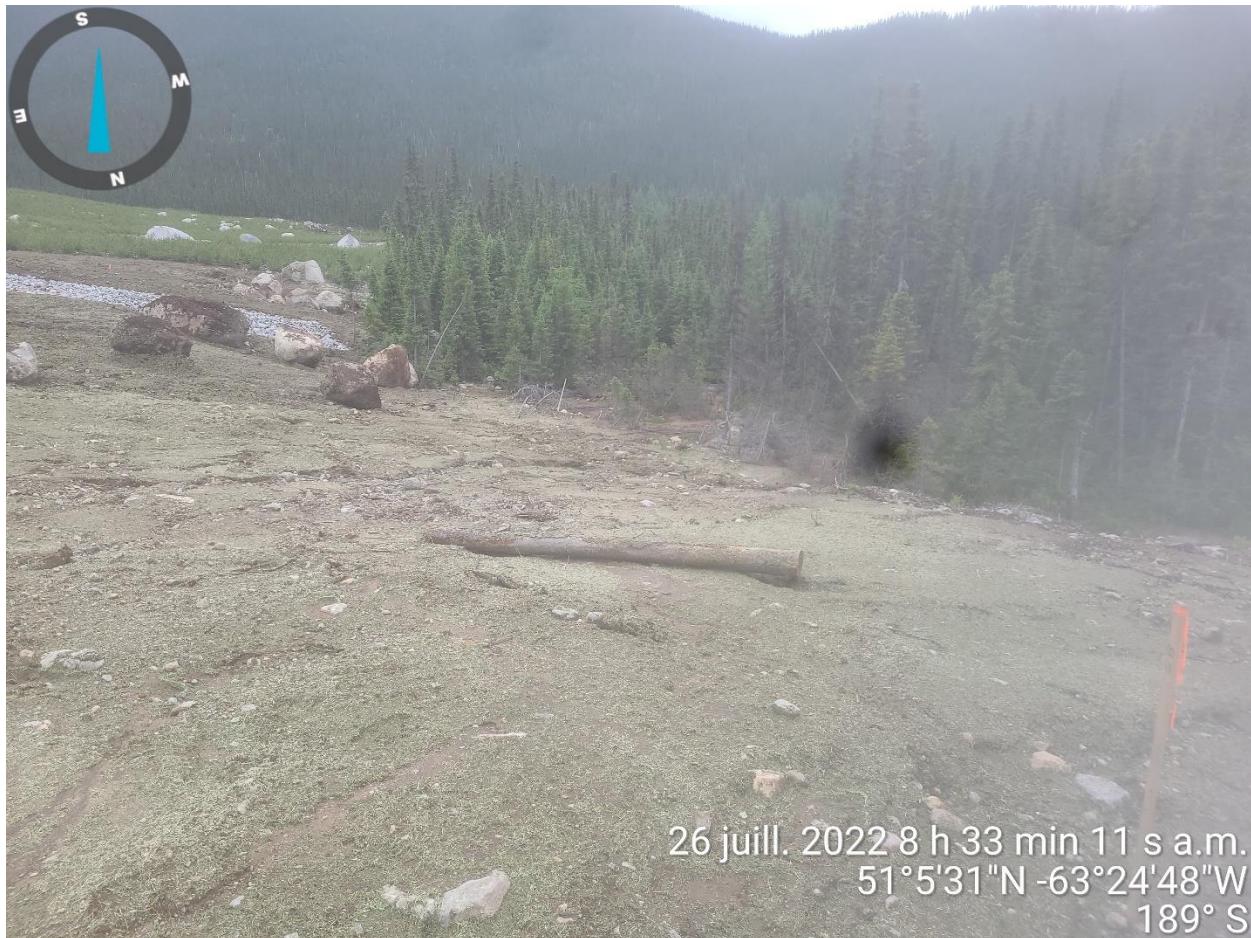
PHOTO 15 Étang du Till (26-07-2022) Tronc d'arbre au Sud de la zone 1 ayant les bonnes dimensions.

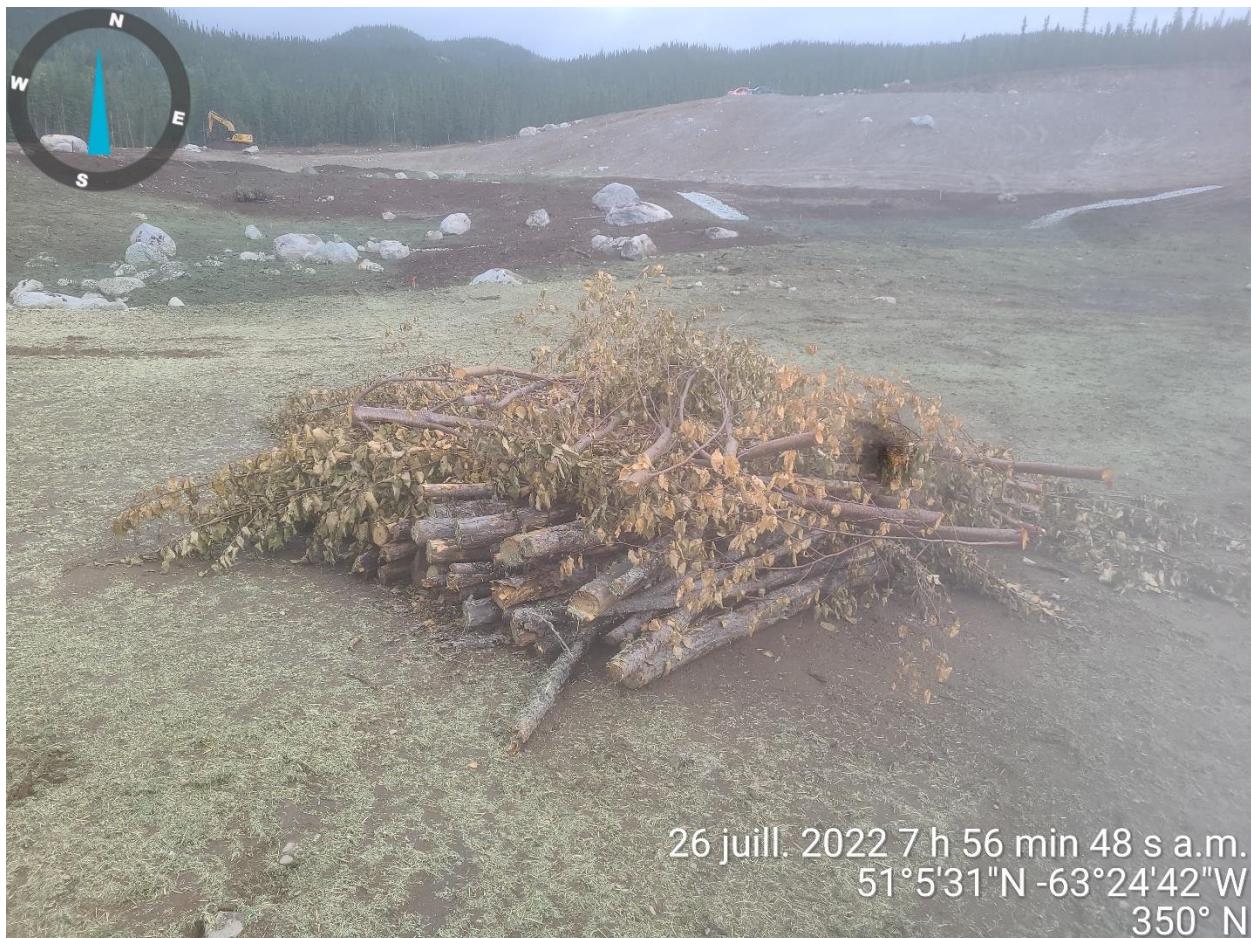
PHOTO 16 Étang du Till (26-07-2022) Amas de branches près de plantation No 63-64 constitué de feuillus de diamètre inférieur aux demandes du devis et de 50% de résineux, car il n'a pas de présence de feuillus près du site

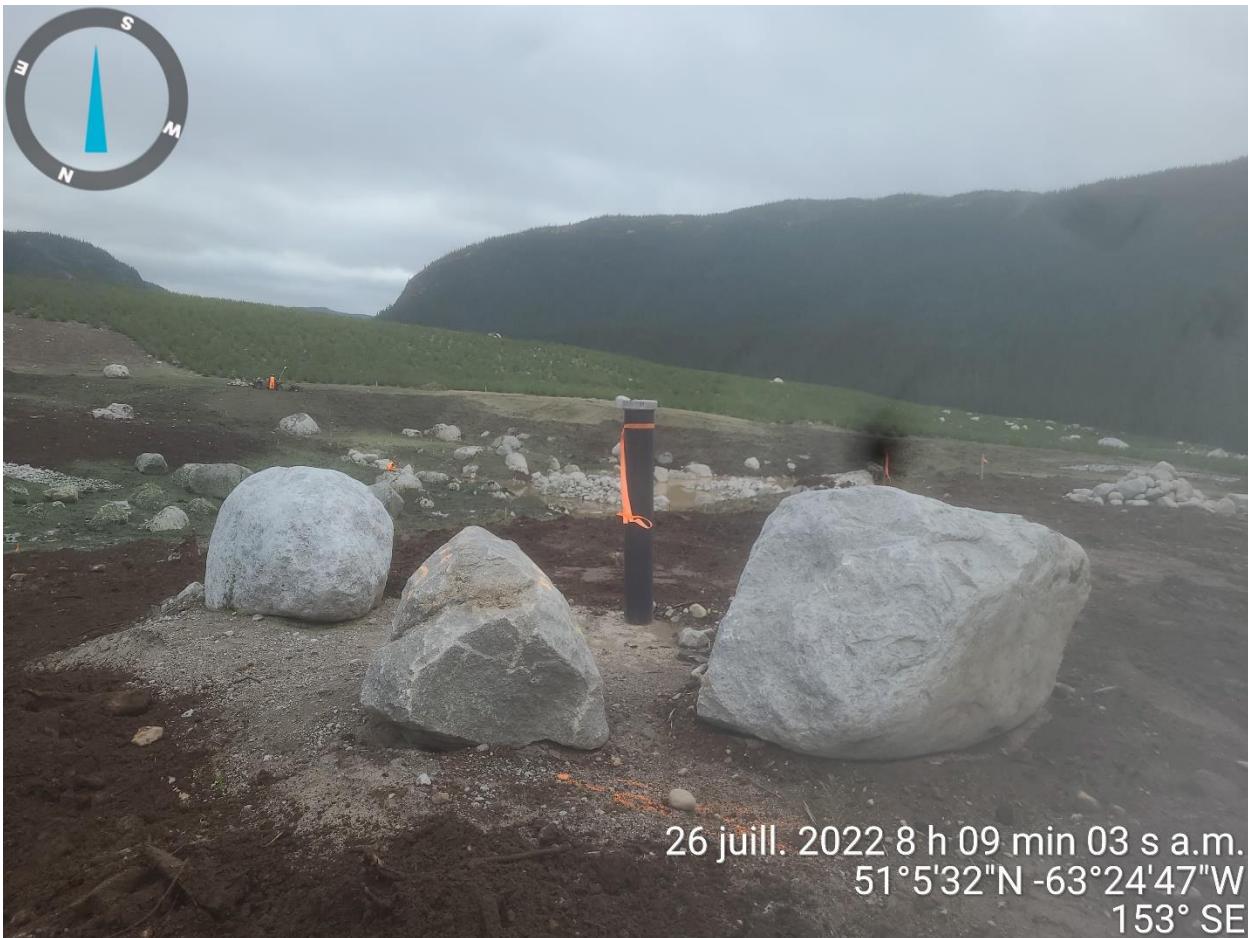
PHOTO 17 Étang du Till (26-07-2022) Protection du puits d'observation

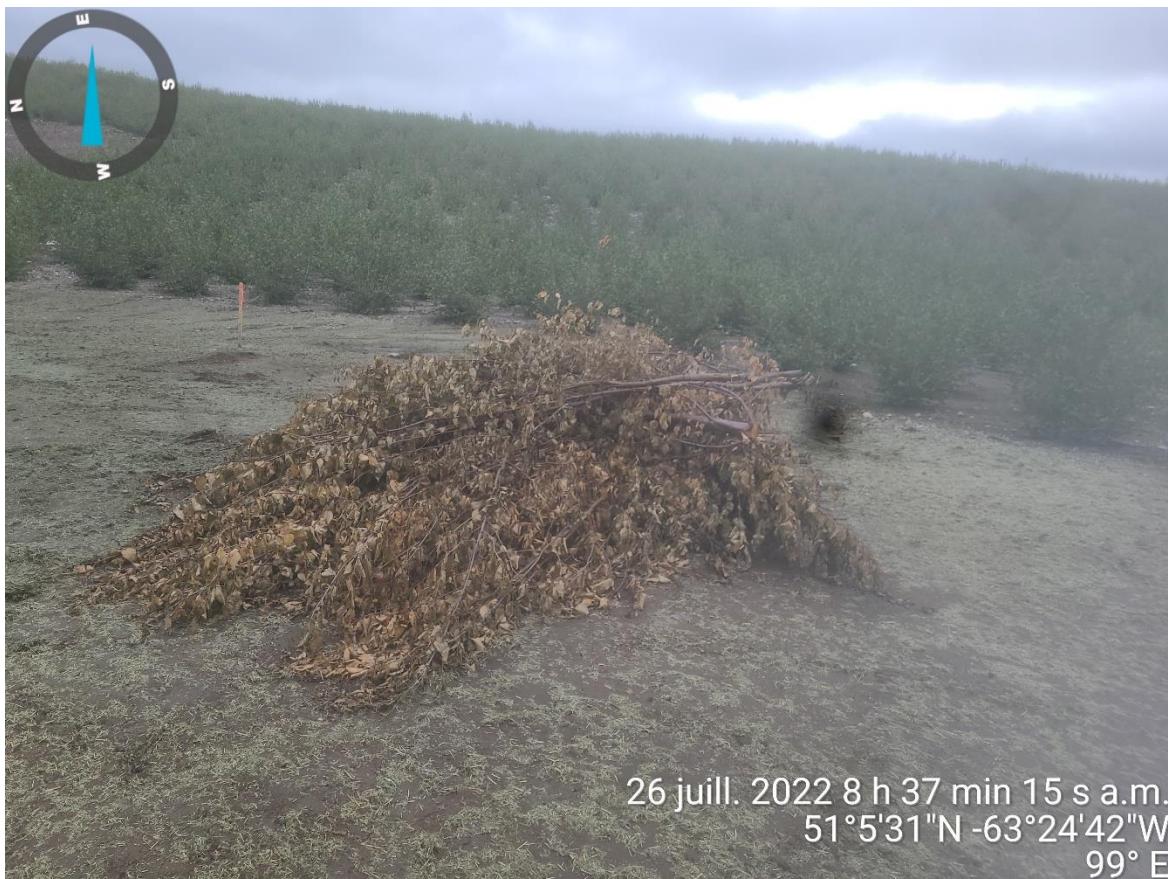
PHOTO 18 Étang du Till (26-07-2022) Amas de branches constitué de feuillus de diamètre inférieur aux demandes du devis et de 50% de résineux, car il n'a pas de présence de feuillus près du site. Entre la zone 4 et le déversoir No 1.

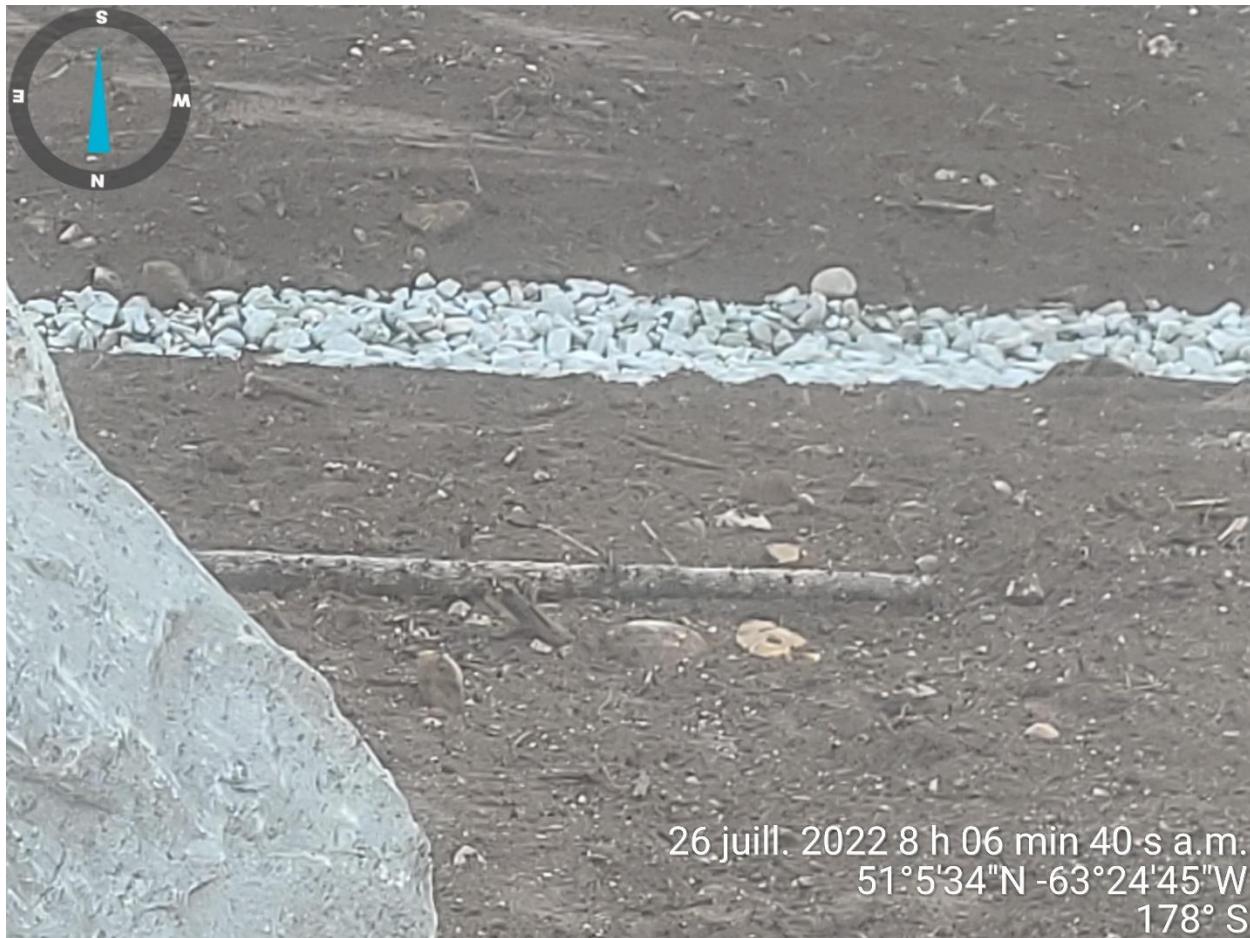
PHOTO 19 Étang du Till (26-07-2022) Tronc d'arbre pour habitat faunique, Entre zone 1 et 2 à l'ouest

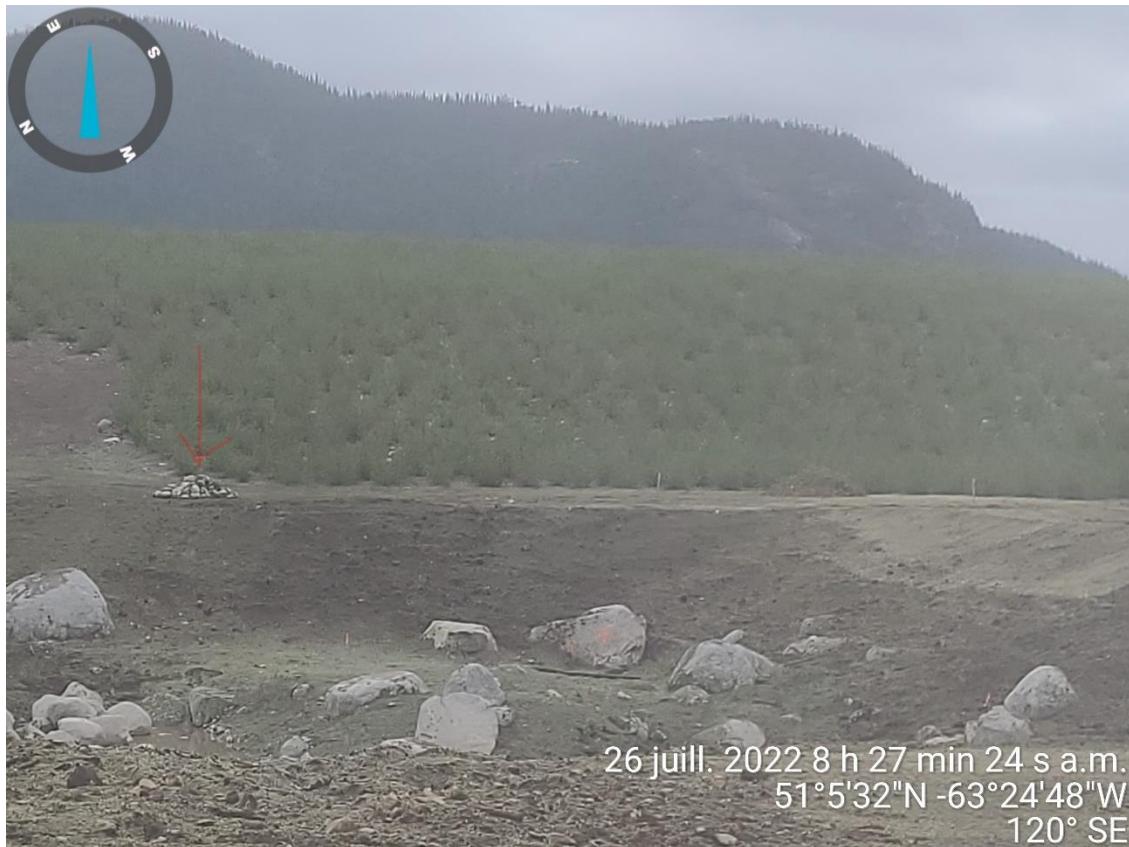
PHOTO 21 Étang du Till (26-07-2022) Amas de pierres entre la plantation No 59-60

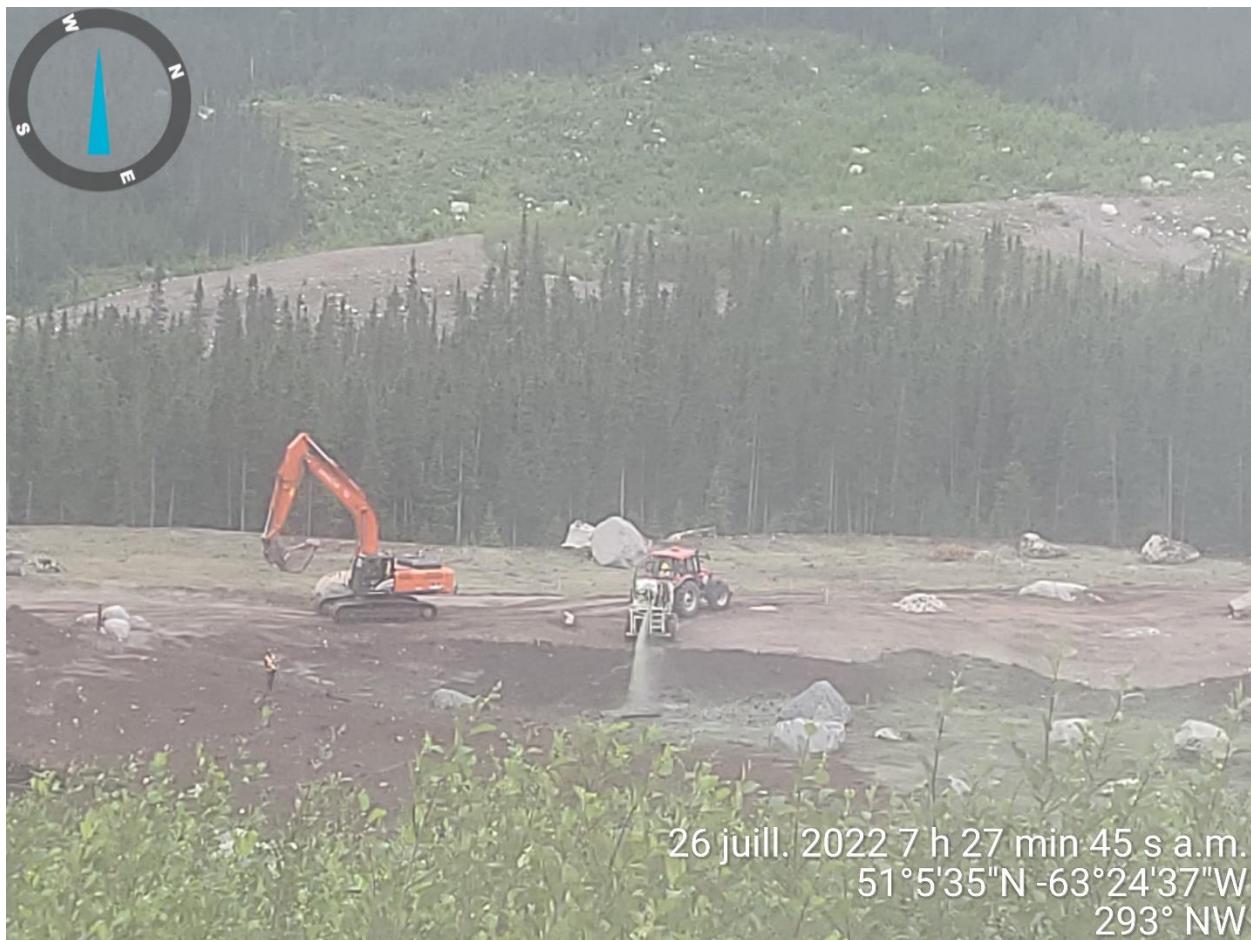
**PHOTO 22 Étang du Till (26-07-2022) Finition de l'ensemencement des prairies humides (100%),
Zone 1**

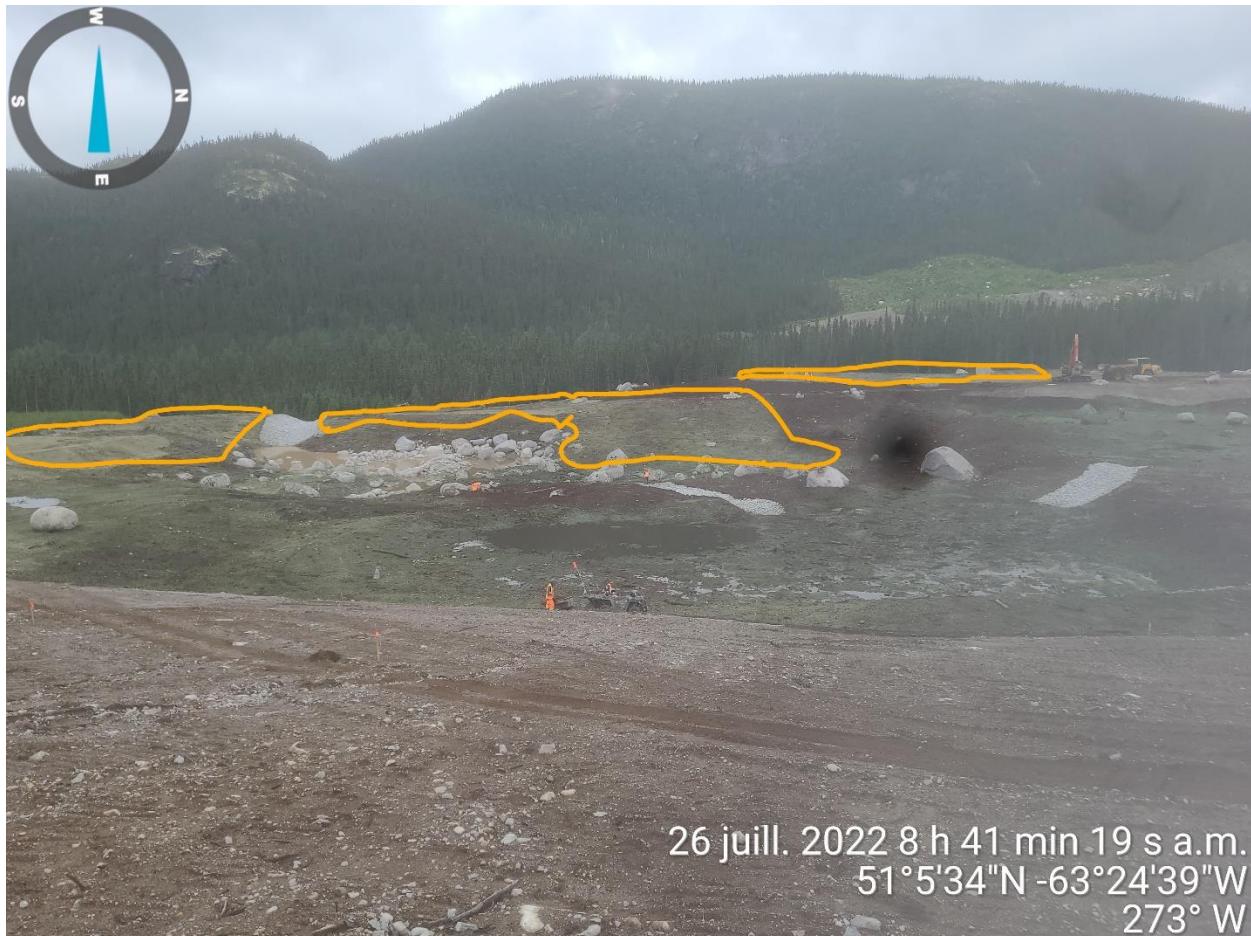
PHOTO 23 Étang du Till (26-07-2022) Ensemencement prairies sèches finies à 25%

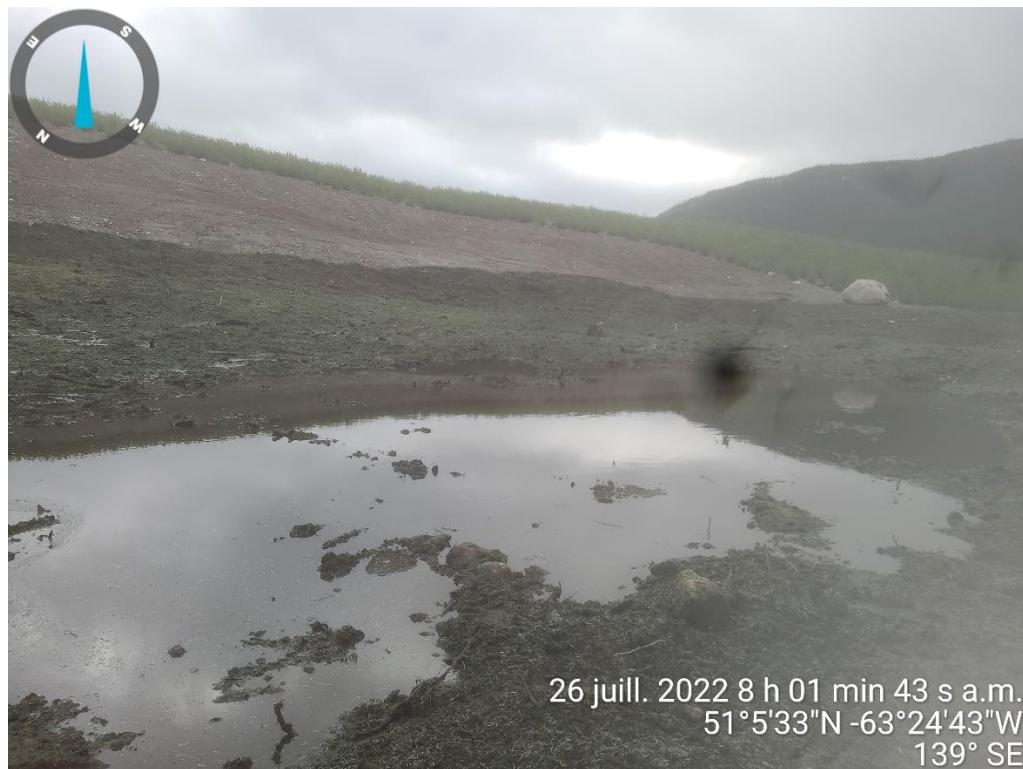
PHOTO 24 Étang du Till (26-07-2022) Observation de la zone 2 qui retient bien son eau, zone 2 (marais)

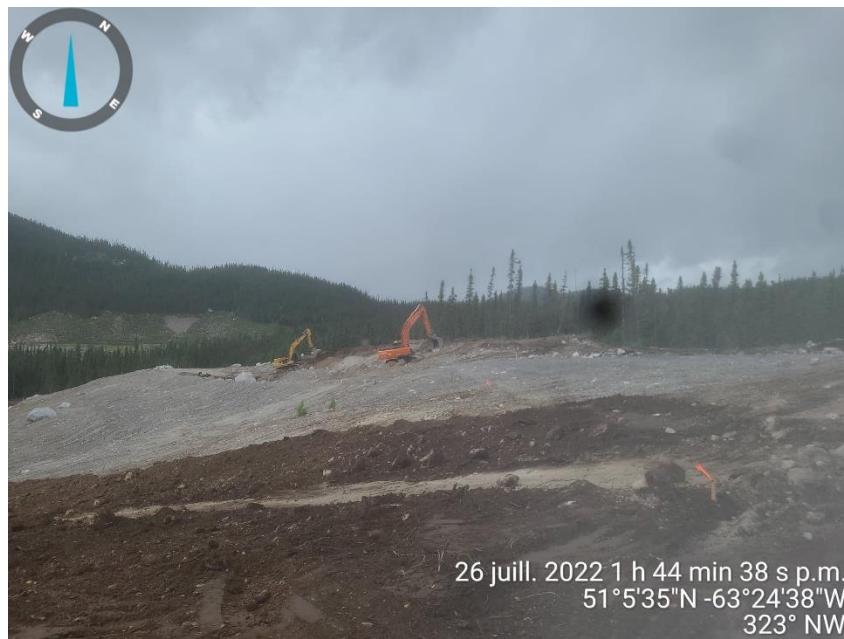
PHOTO 25 Étang du Till (26-07-2022) Excavation sur l'ancien chemin d'accès afin d'avoir le bon niveling selon les plans, Talus Nord

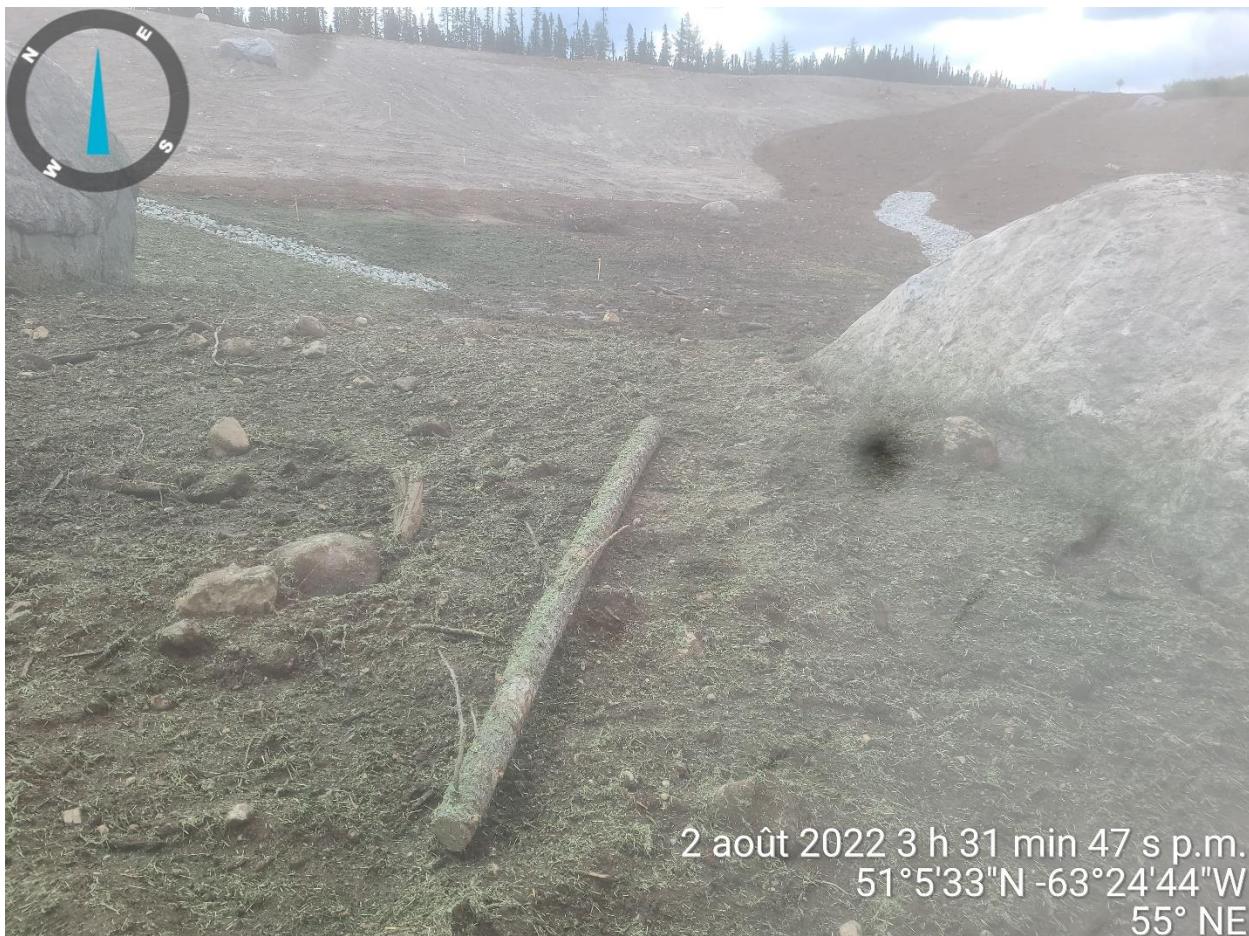
PHOTO 1 Étang du Till (02-08-2022) Observation tronc d'arbre servant d'habitat faunique à proximité de la coordonnée 58

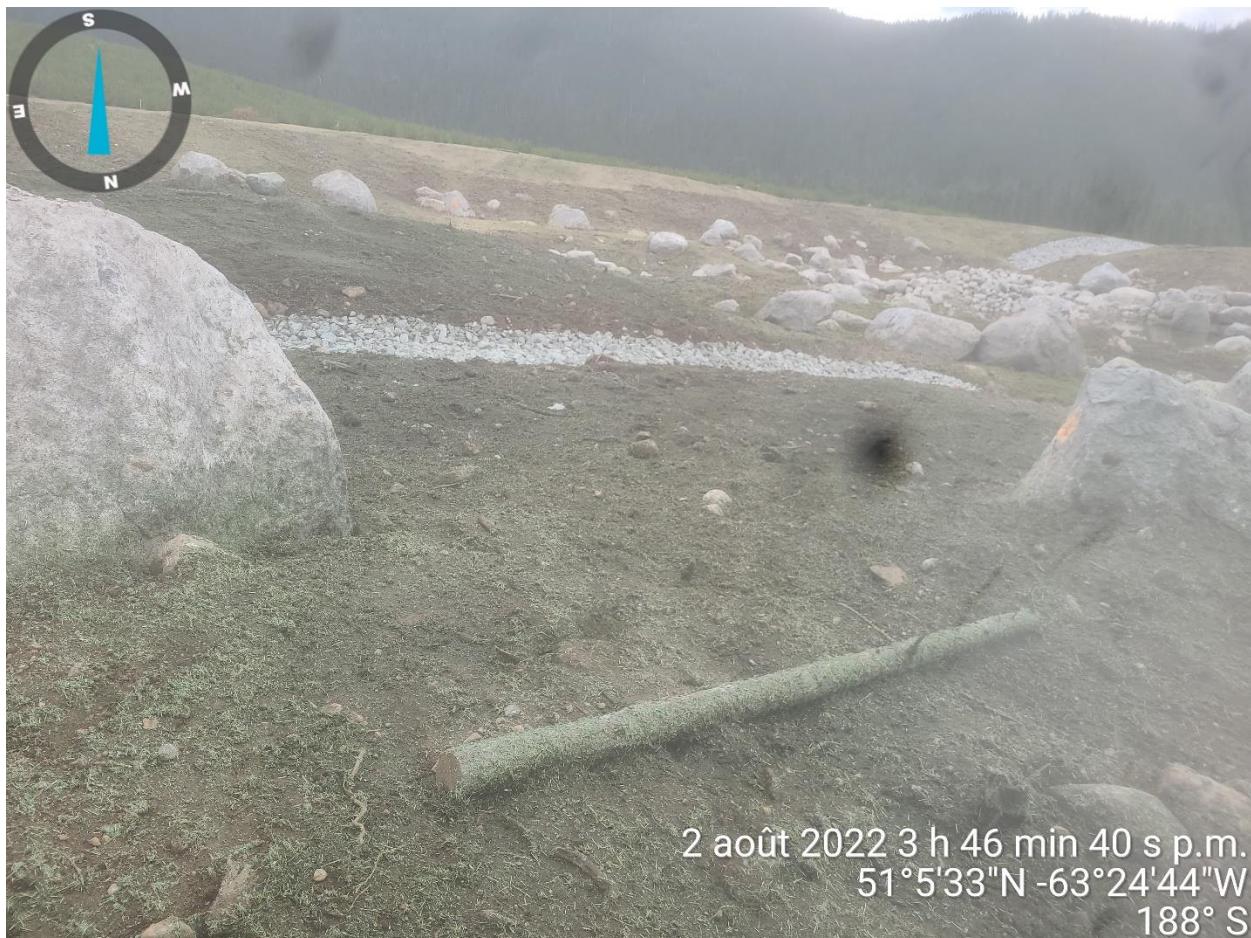
PHOTO 2 Étang du Till (02-08-2022) Observation tronc d'arbre servant d'habitat faunique, près du déversoir en enrochements no 2 entre les zones 2 et 1

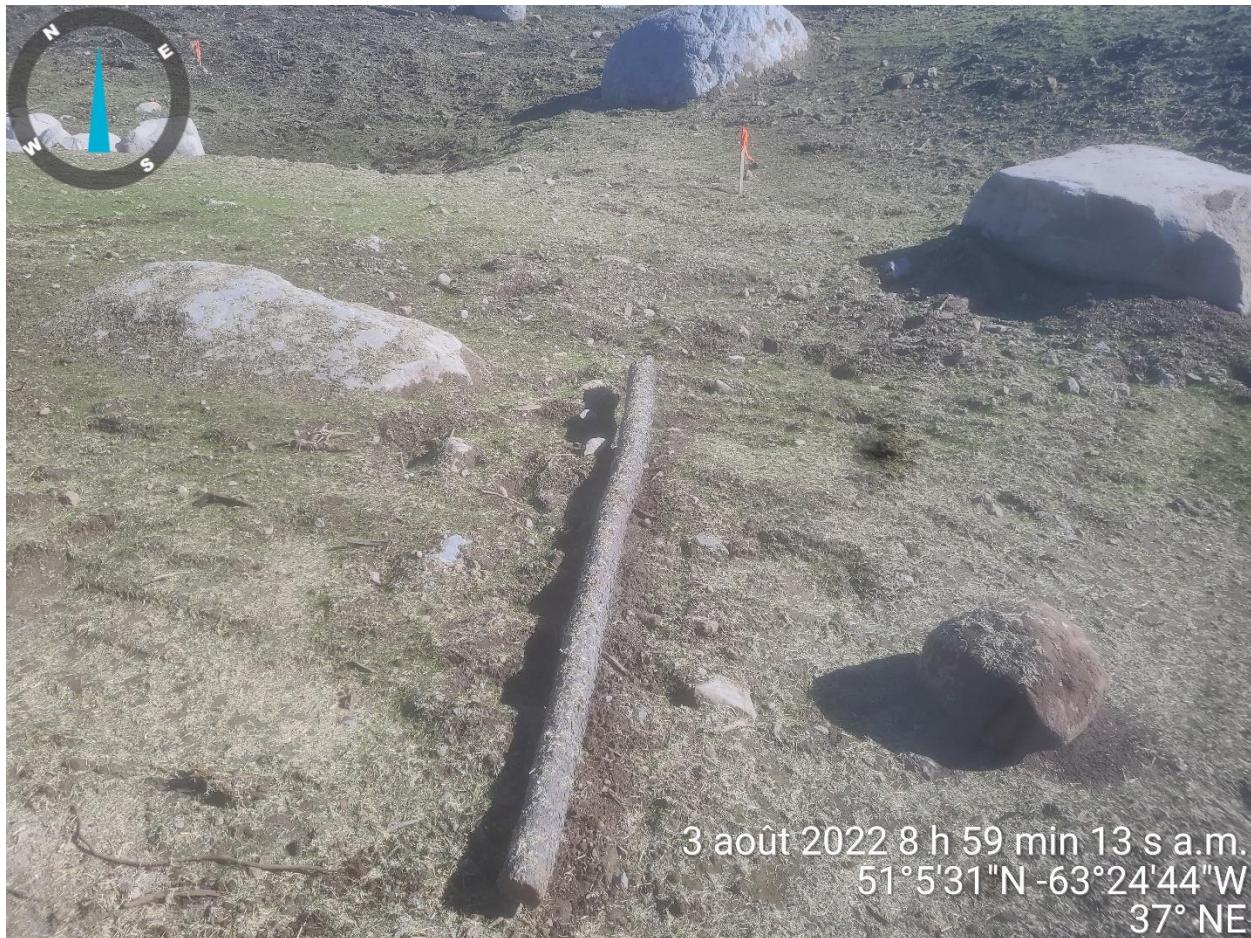
PHOTO 3 Étang du Till (03-08-2022) Observation tronc d'arbre servant d'habitat faunique, à proximité de la coordonnée 69

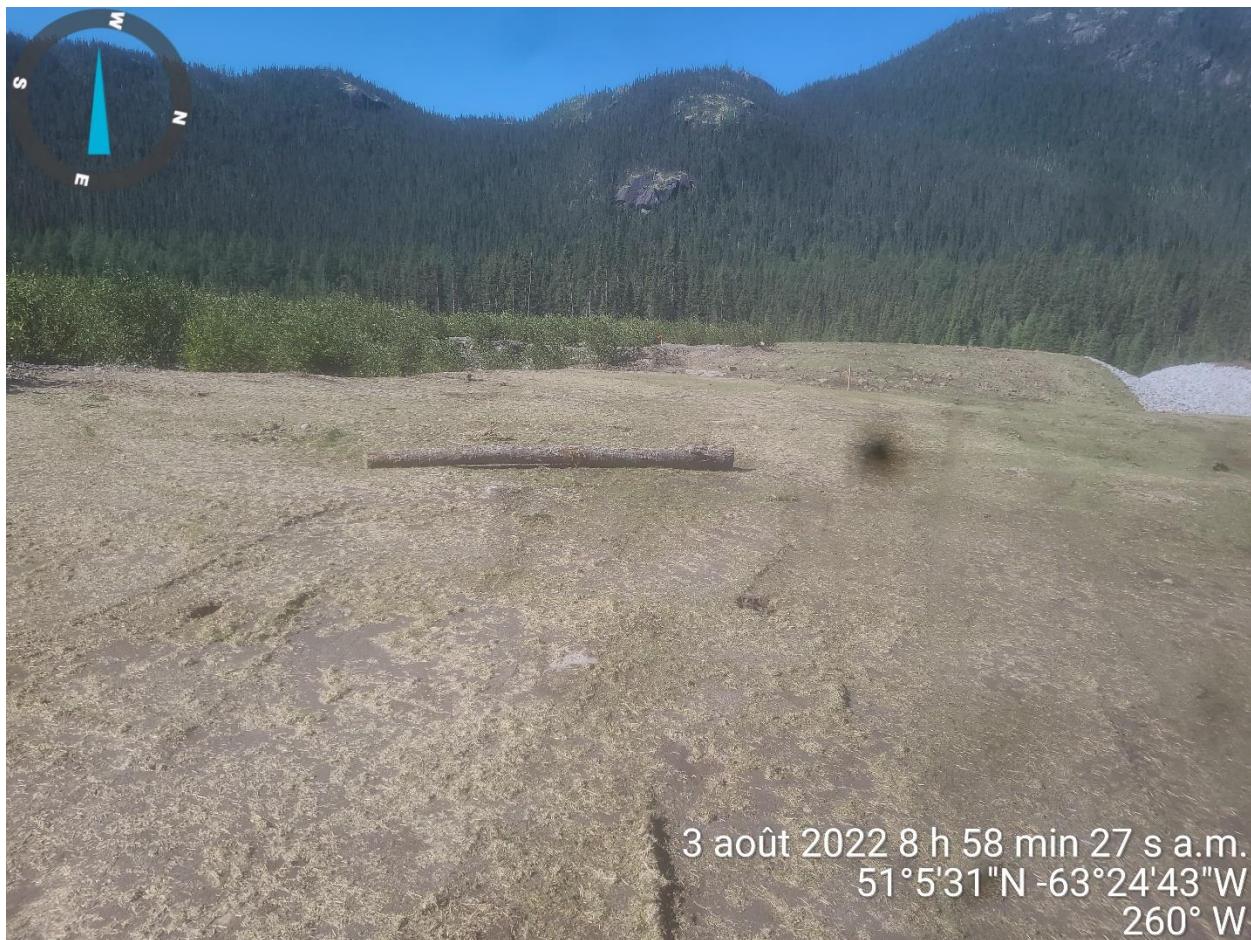
PHOTO 4 Étang du Till (03-08-2022) Observation tronc d'arbre servant d'habitat faunique, entre les coordonnées 64-65

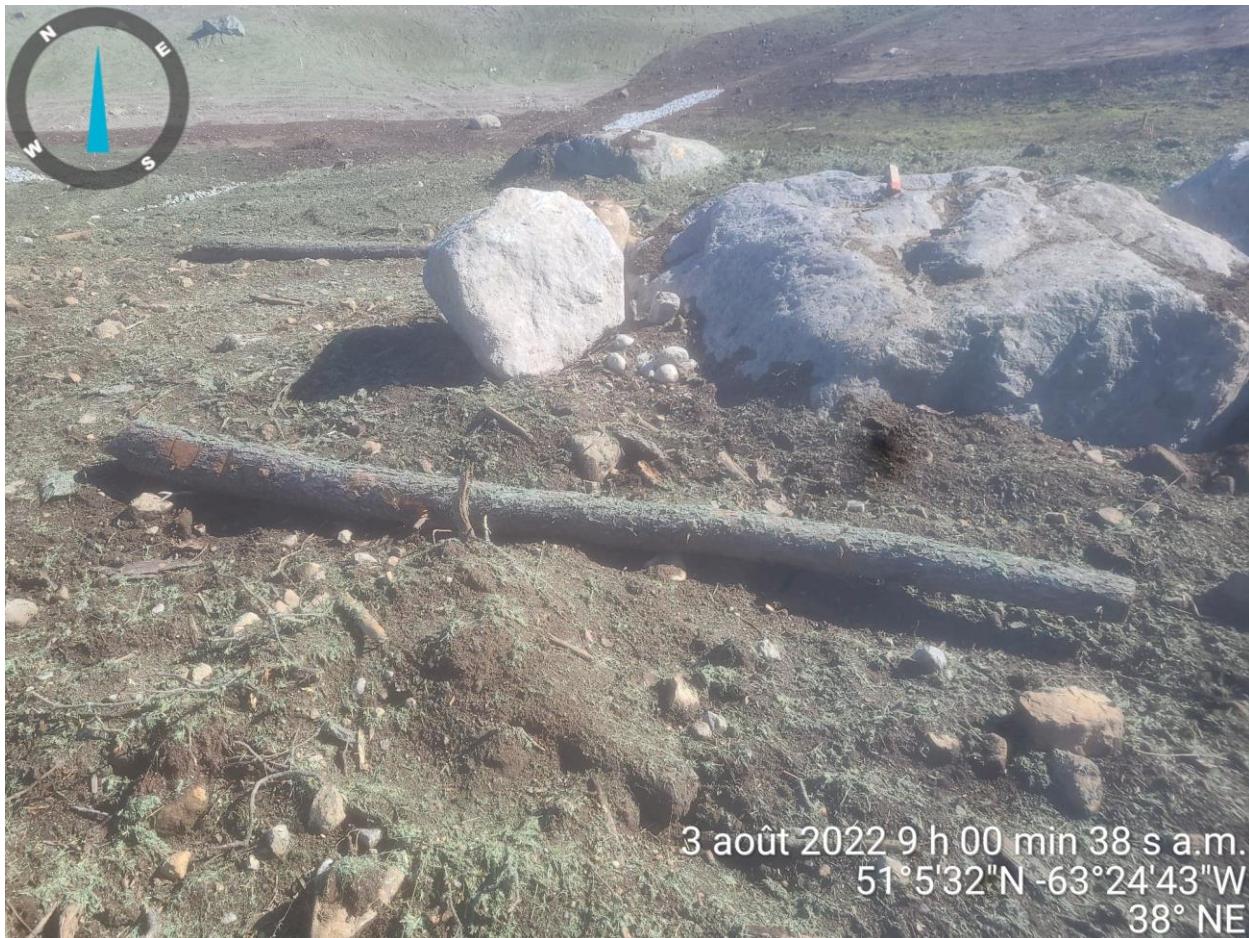
PHOTO 5 Étang du Till (03-08-2022) Observation troncs d'arbres servant d'habitats fauniques,
au sud-ouest de la zone 1
