COMPLEXE ROMAINE – AMÉNAGEMENT DE MILIEUX HUMIDES

RAPPORT SUR LA CONFORMITÉ DES TRAVAUX

ÉTANG MASSEKU (R03-5A-SUD), ÉTANG DU MISTA (P-53), ÉTANG DU TILL (R03-5C-EST)

OCTOBRE 2023

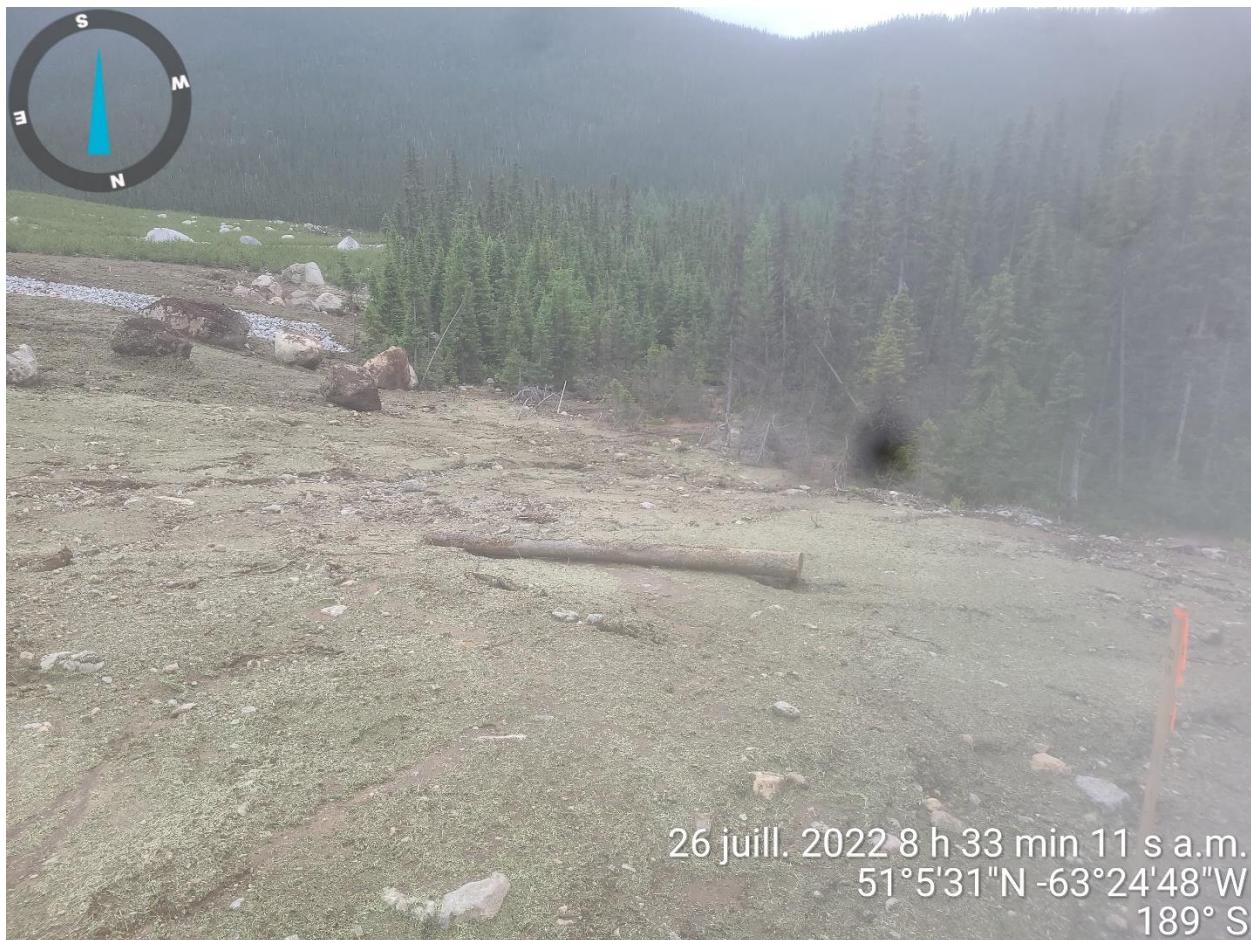
PHOTO 6 Étang du Till (26-07-2022) Observation tronc d'arbre servant d'habitat faunique, à proximité de la coordonnée 85

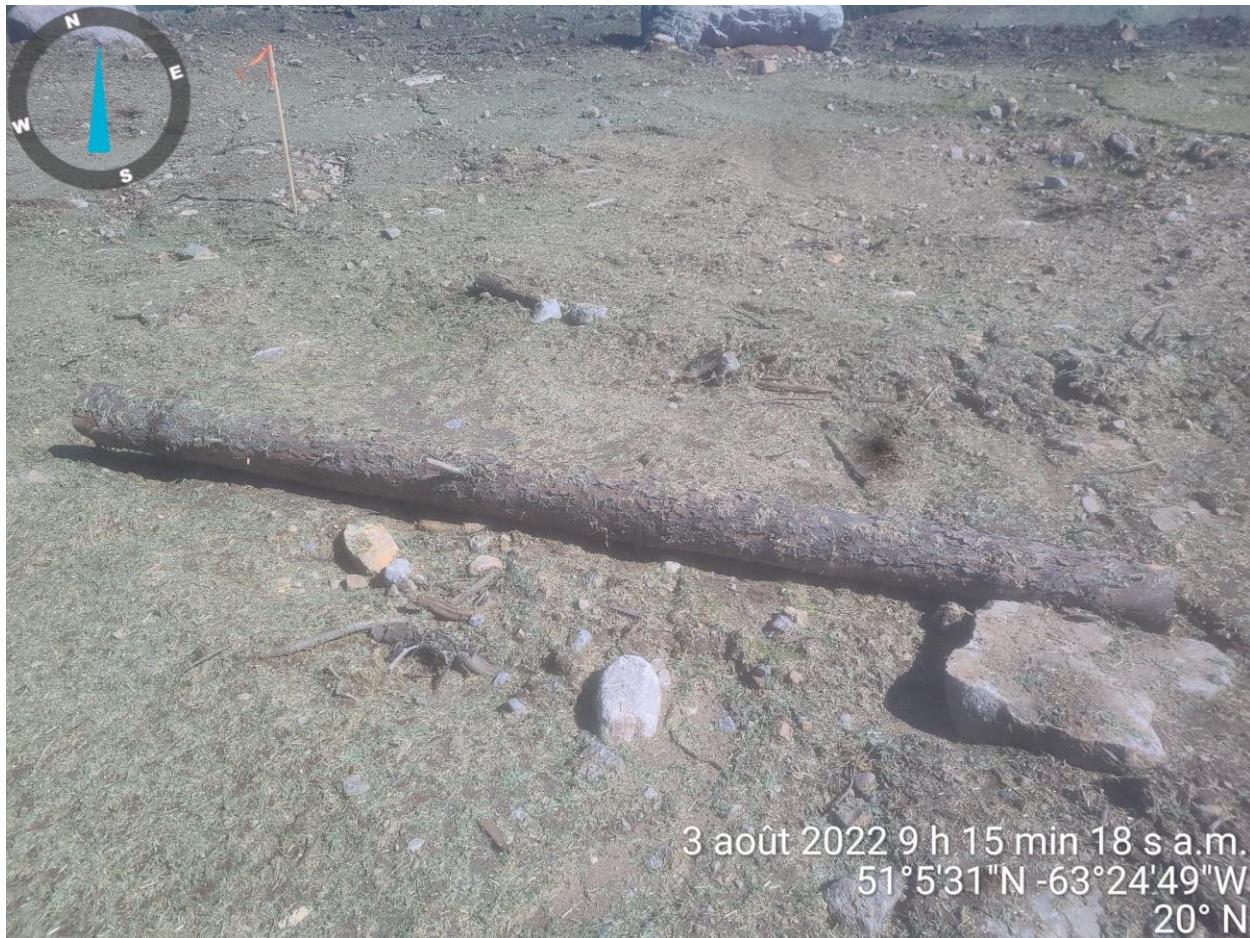
PHOTO 7 Étang du Till (03-08-2022) Observation tronc d'arbre servant d'habitat faunique, à proximité de la coordonnée 86

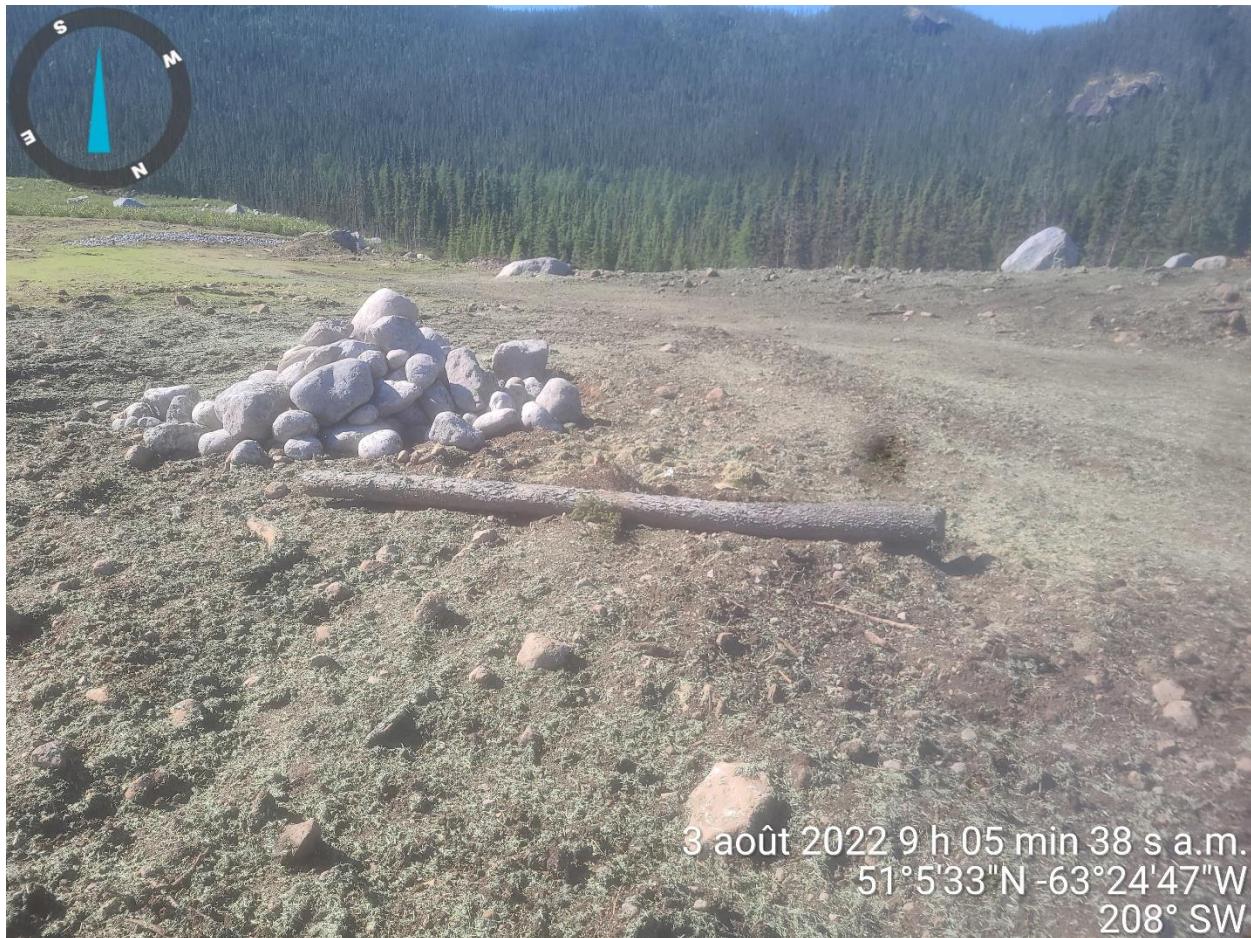
PHOTO 8 Étang du Till (03-08-2022) Observation tronc d'arbre et d'un amas de pierres servant d'habitats fauniques, à proximité de la coordonnée 84

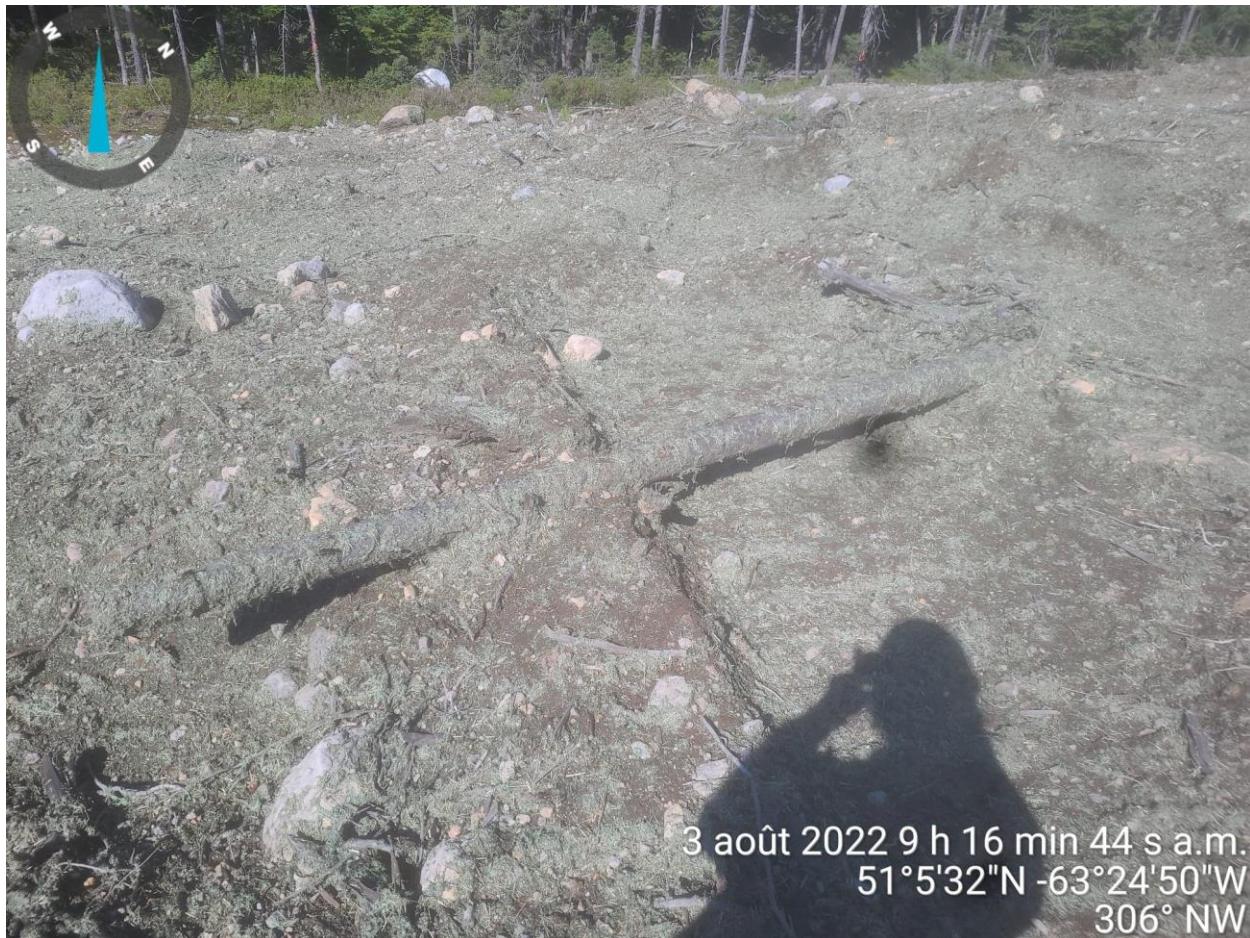
PHOTO 9 Étang du Till (03-08-2022) Observation tronc d'arbre servant d'habitat faunique, à proximité de la coordonnée 88, zone 4 sud

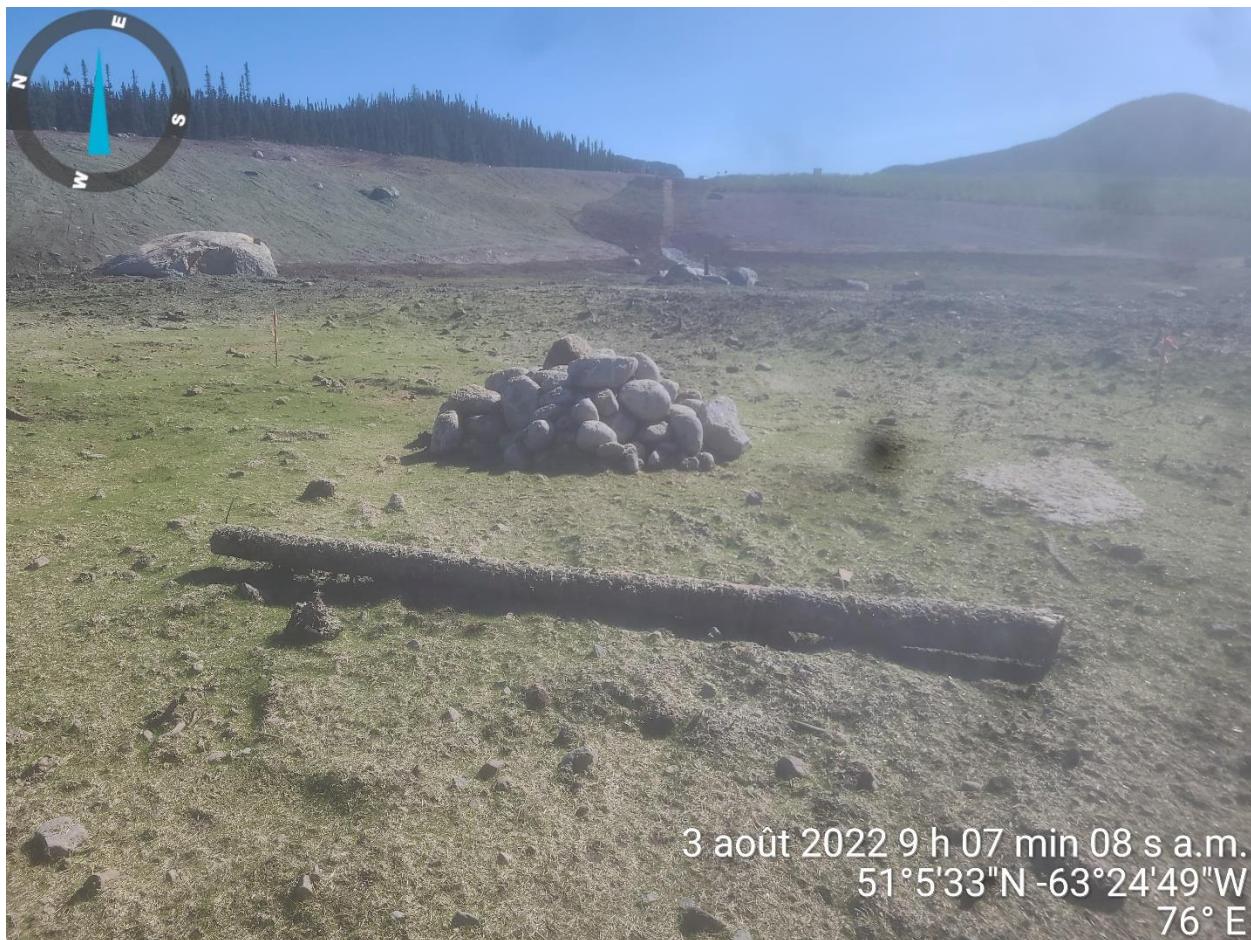
PHOTO 10 Étang du Till (03-08-2022) Observation tronc d'arbre et d'un amas de pierre servant d'habitats fauniques, à proximité de la coordonnée 98, zone 4 Nord

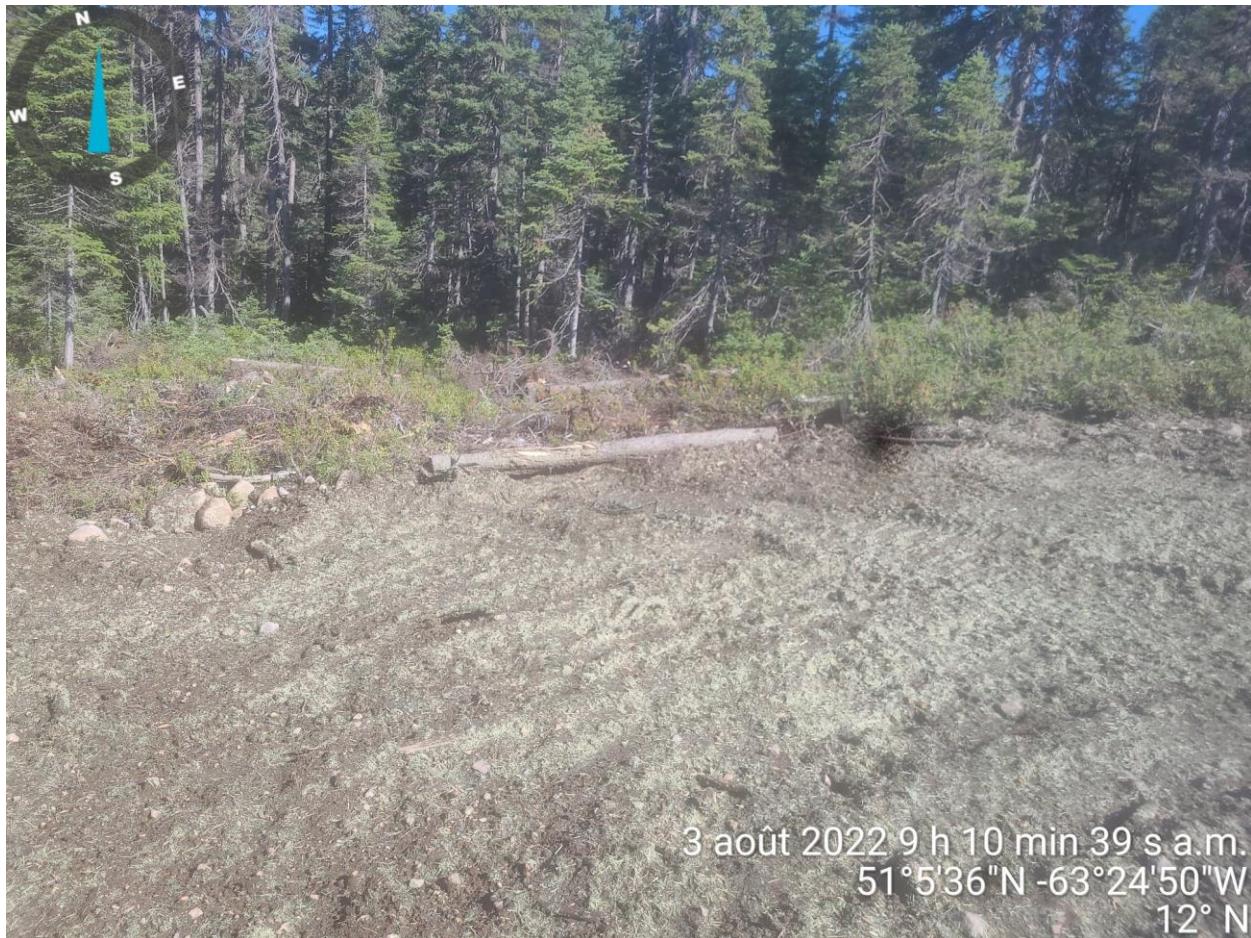
PHOTO 11 Étang du Till (03-08-2022) Observation tronc d'arbre servant d'habitat faunique, à l'ouest de la zone 4

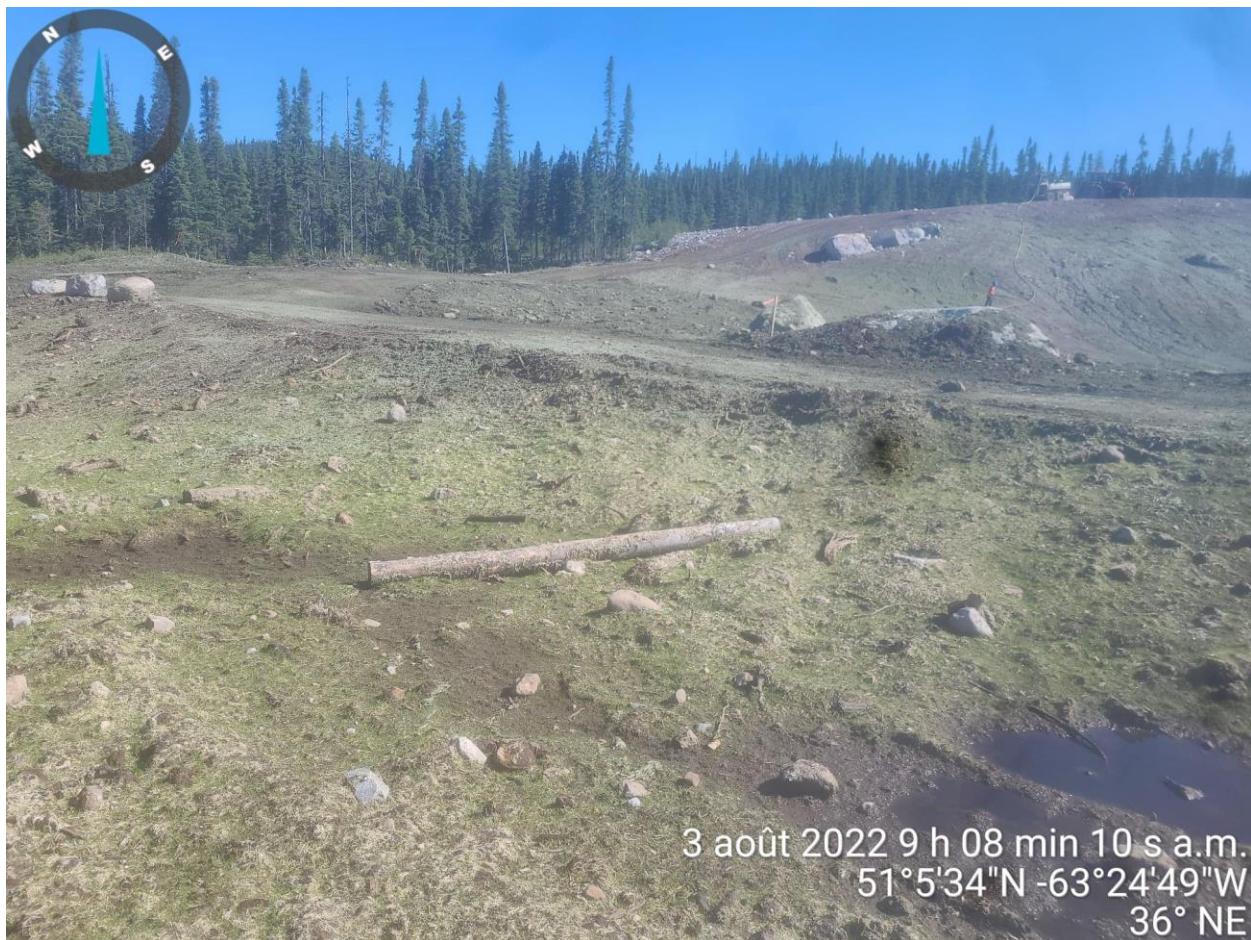
**PHOTO 12 Étang du Till (03-08-2022) Observation tronc d'arbre servant d'habitat faunique,
entre les zones 3 et 4**

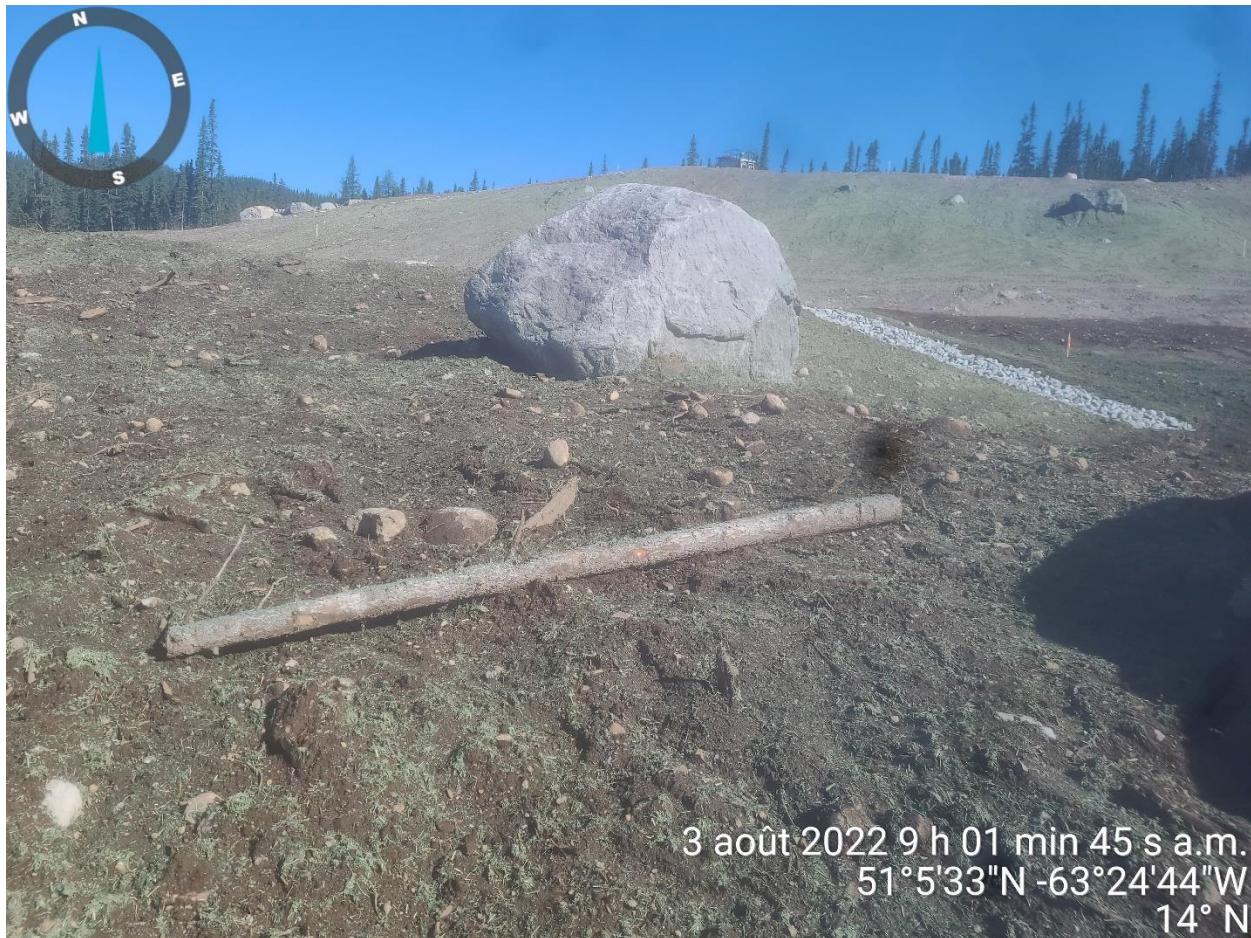
PHOTO 13 Étang du Till (03-08-2022) Observation tronc d'arbre servant d'habitat faunique, au Sud du déversoir 2, entre les zones 1, 2 et 3.

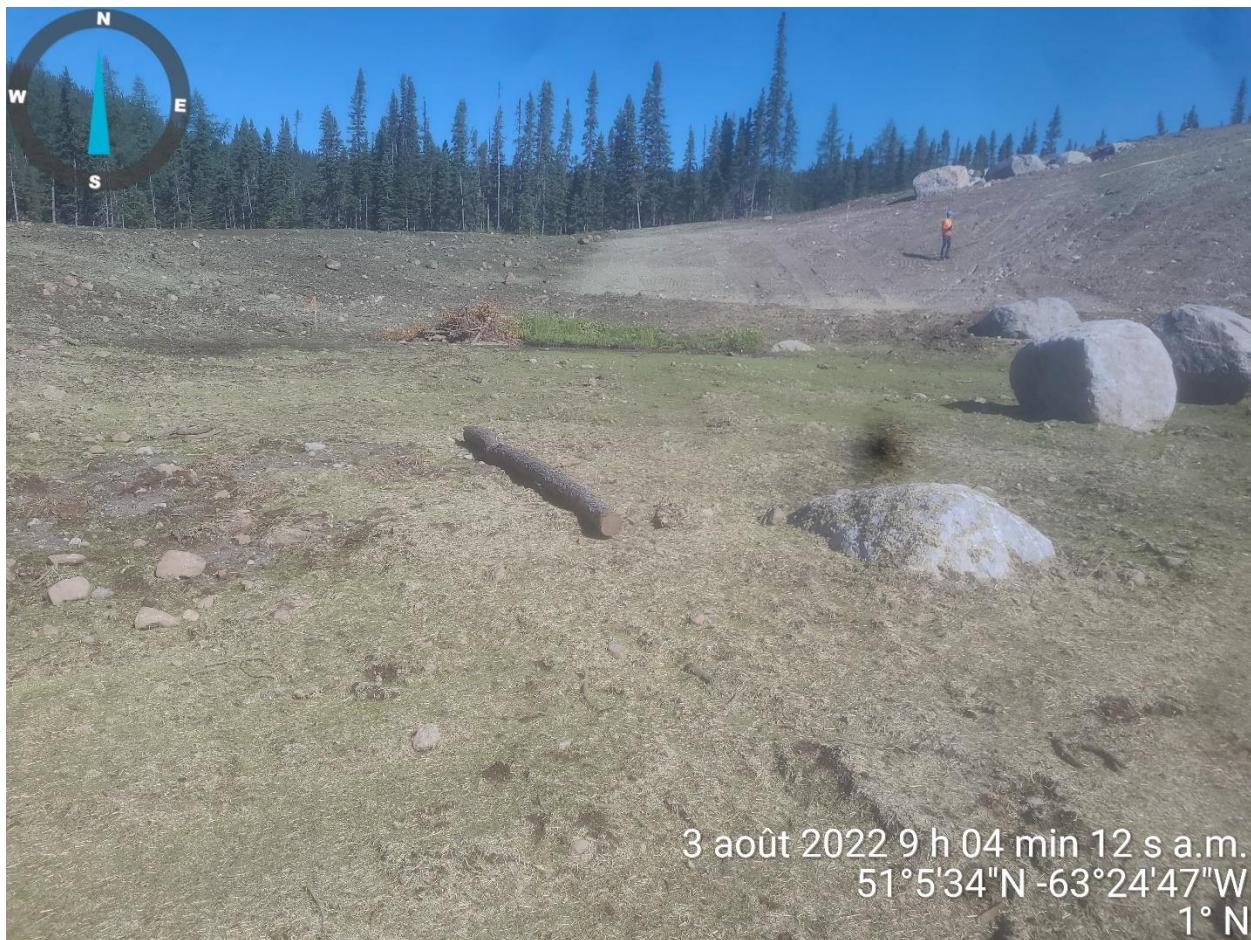
PHOTO 14 Étang du Till (03-08-2022) Observation tronc d'arbre servant d'habitat faunique, zone 3, marais

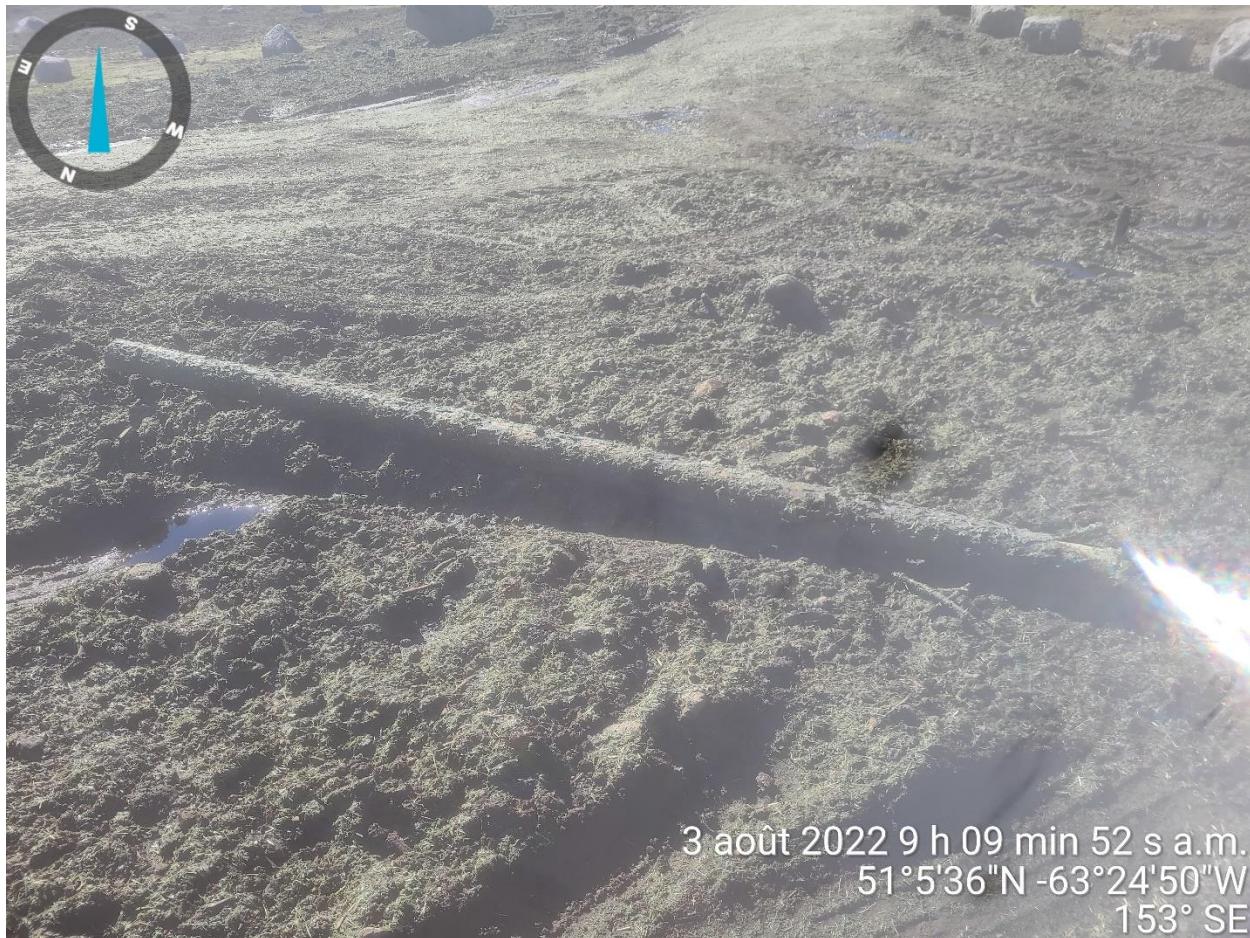
PHOTO 15 Étang du Till (03-08-2022) Observation tronc d'arbre servant d'habitat faunique, au nord de la zone 4

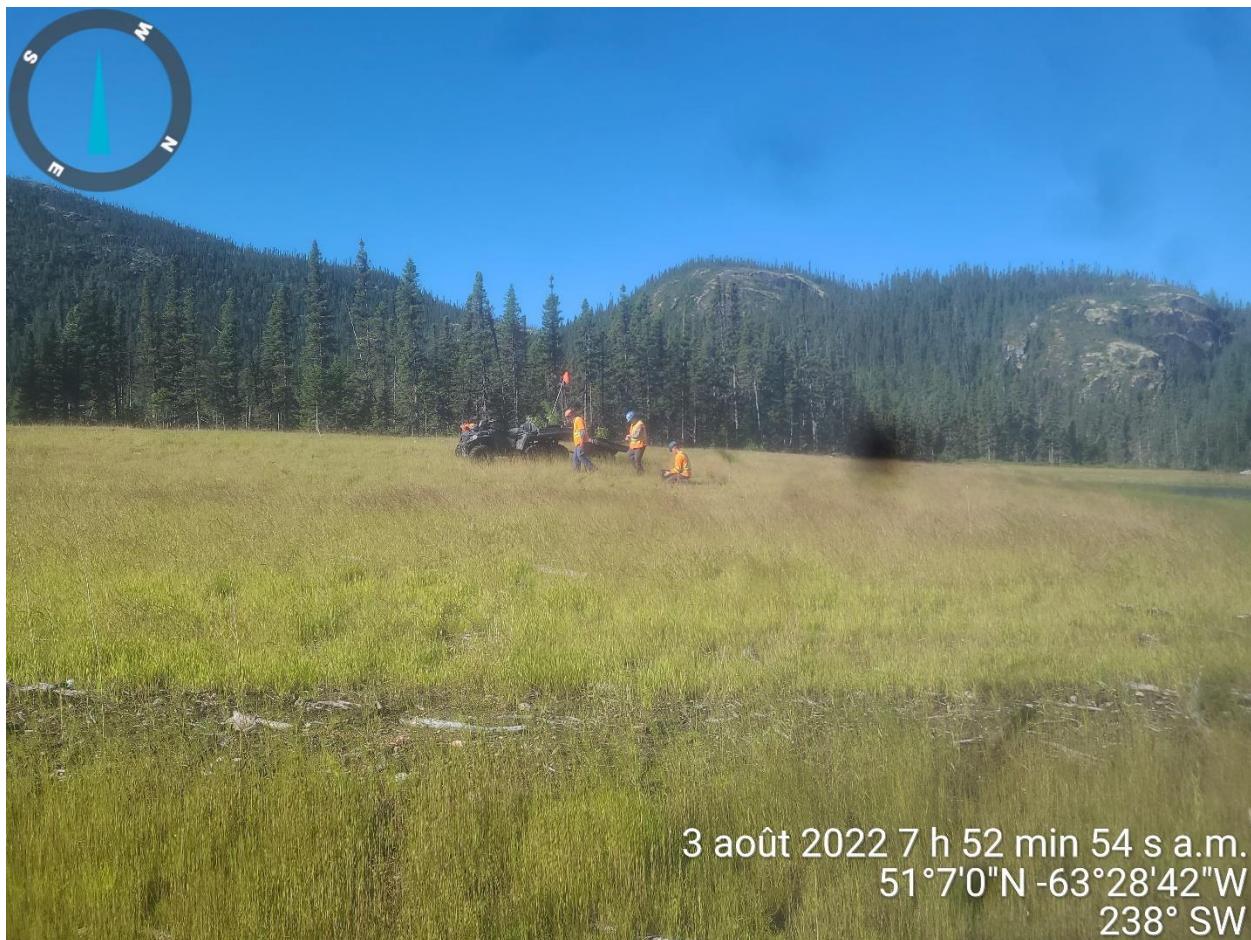
PHOTO 16 Étang Mista (03-08-2022) Travaux de plantations des espèces selon le devis, étang Mista. Bonne reprise de la végétation herbacée ensemencée en 2020.

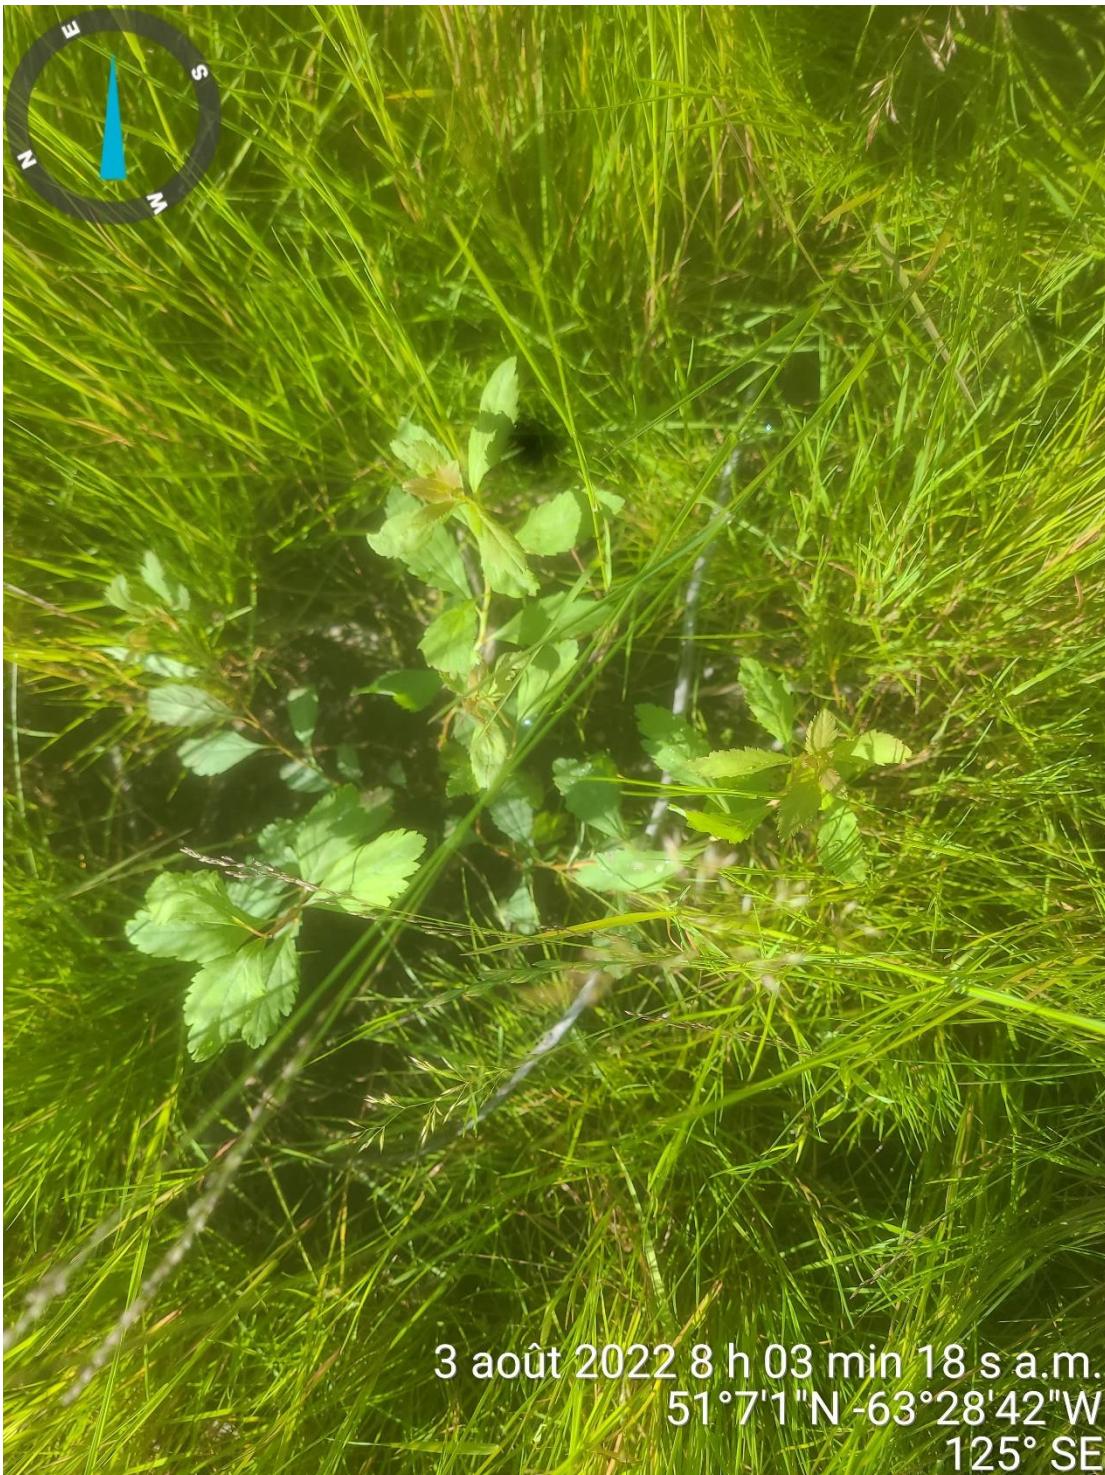
PHOTO 17 Étang Mista (03-08-2022) Observation de plants de spirée, plantation en – rang milieu humide, coordonnées 3-4

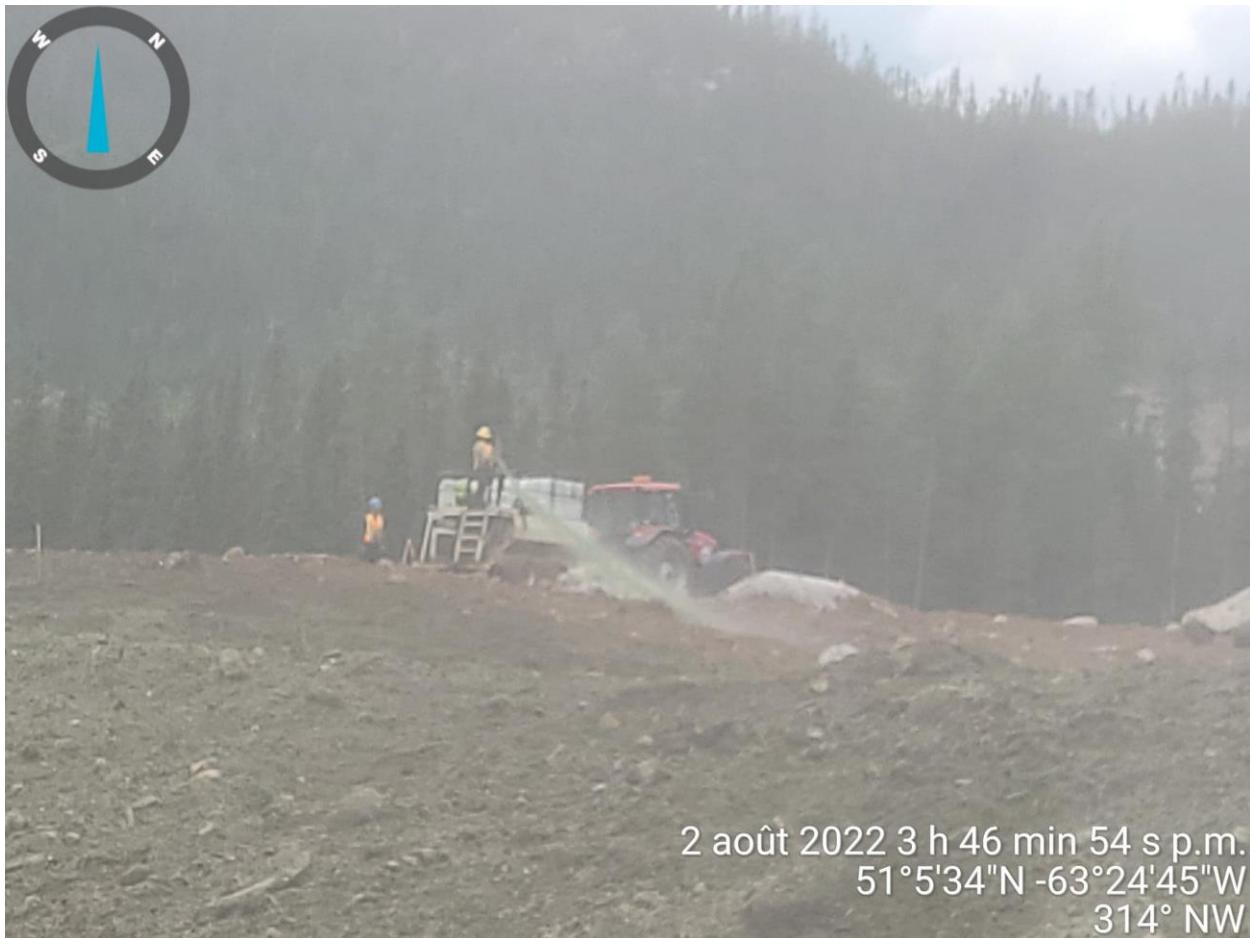
PHOTO 18 Étang du Till (03-08-2022) Finition de l'hydro-ensemencement de l'étang du Till.
Encensement fini à 100% d'ici le 8 aout

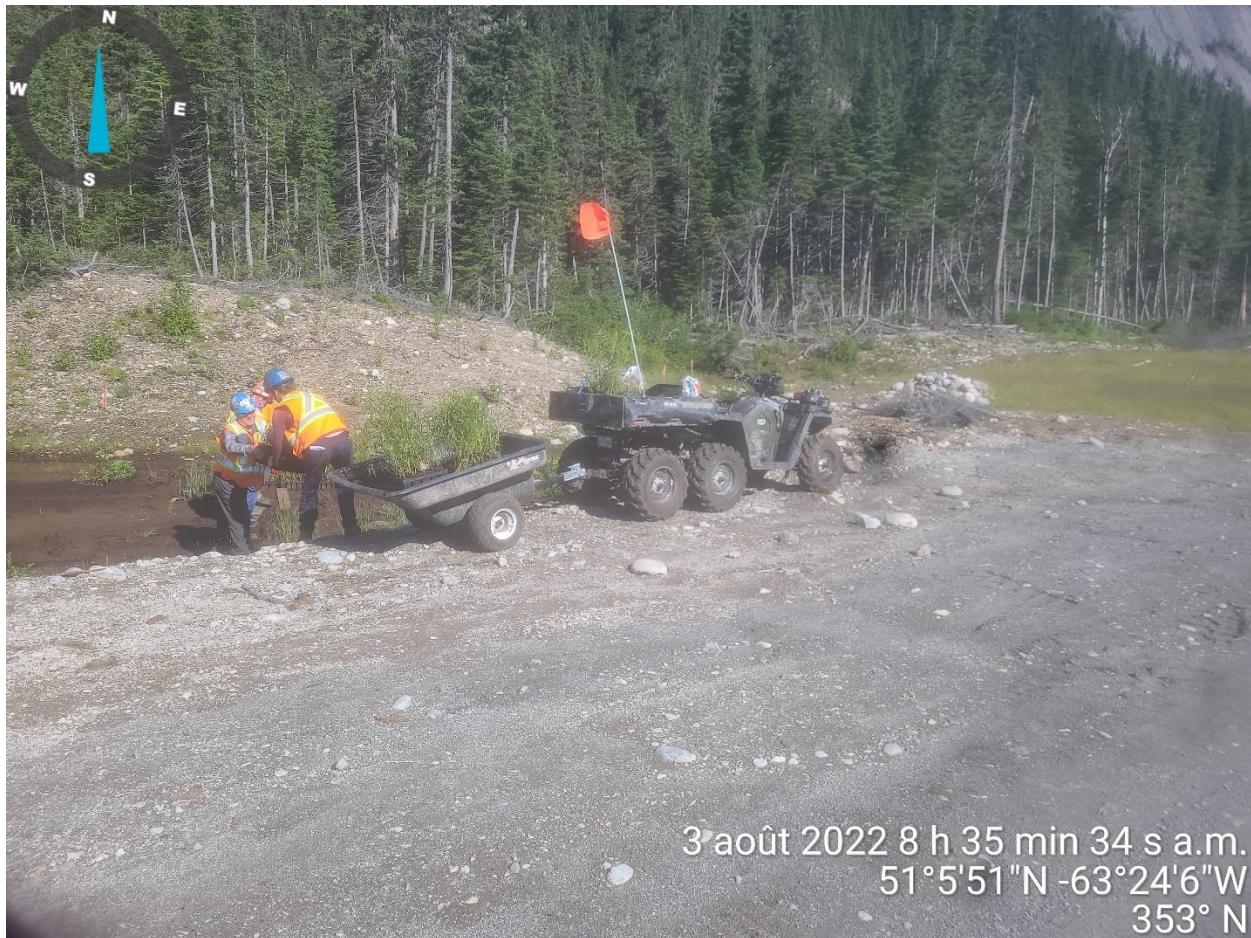
PHOTO 19 Étang du Masseku (03-08-2022) Observation des travaux de plantations des espèces selon le devis. Entreposage conforme des plants avant leur mise en terre (lieu humide et abrité du vent).

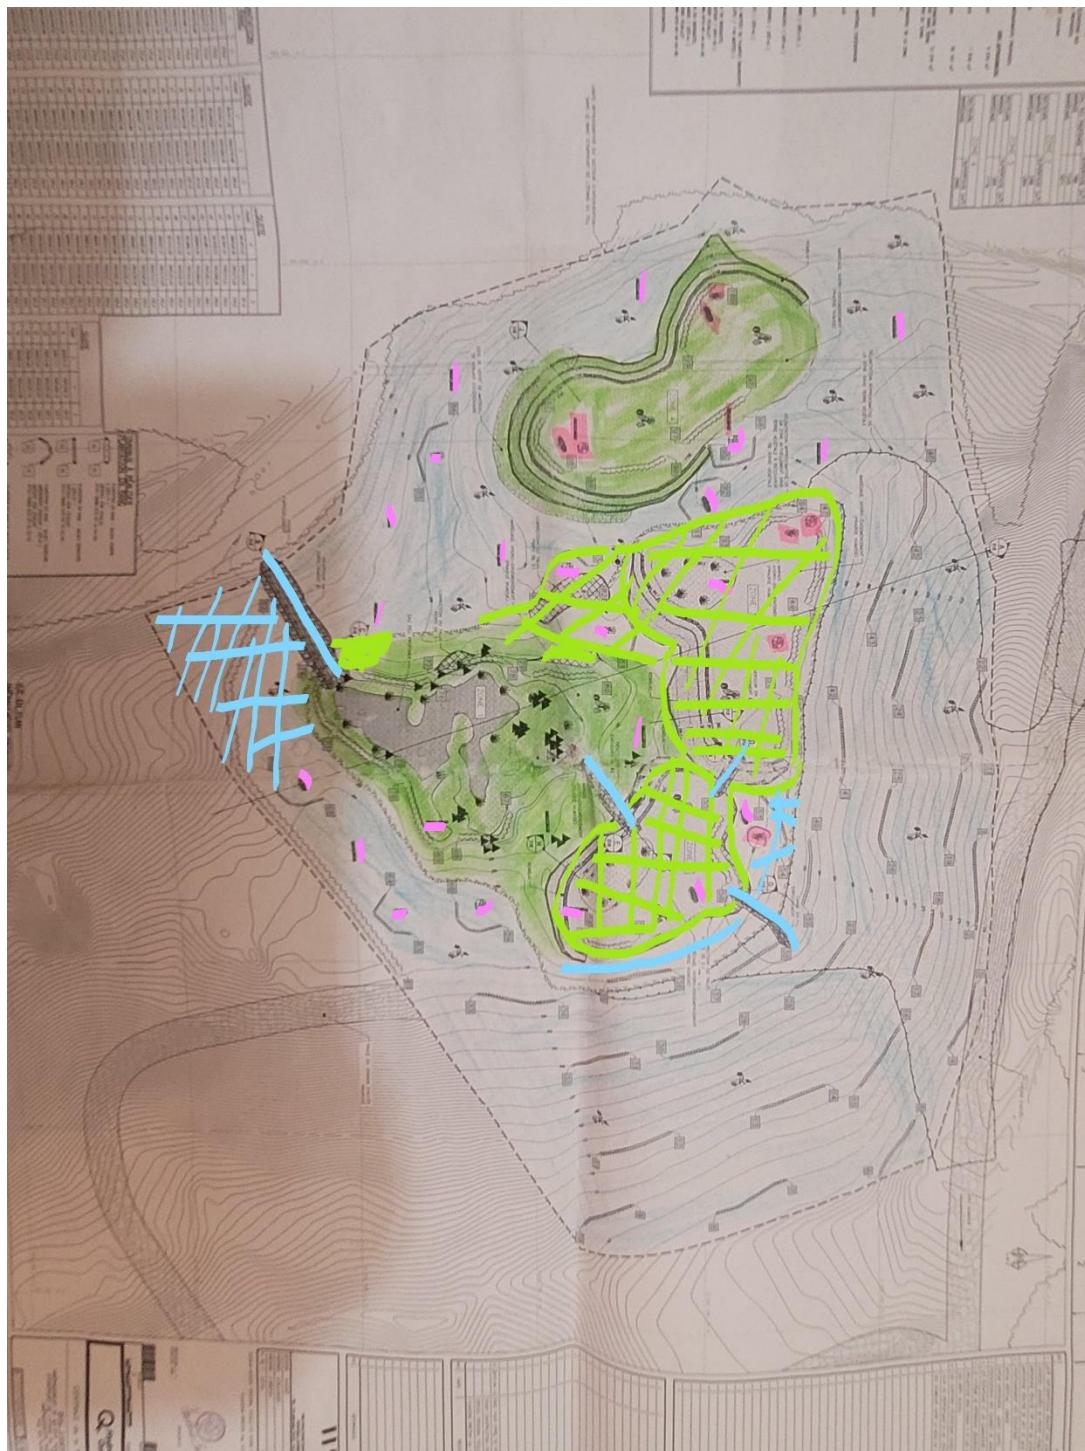
PHOTO 20 Étang du Till-(03-08-2022) Avancement des travaux. Zones en bleu : Excavation terminée entre les zones humides et le canal fini. Zones en rose : Habitations fauniques complétés. Zones en vert : zones finies à 100%

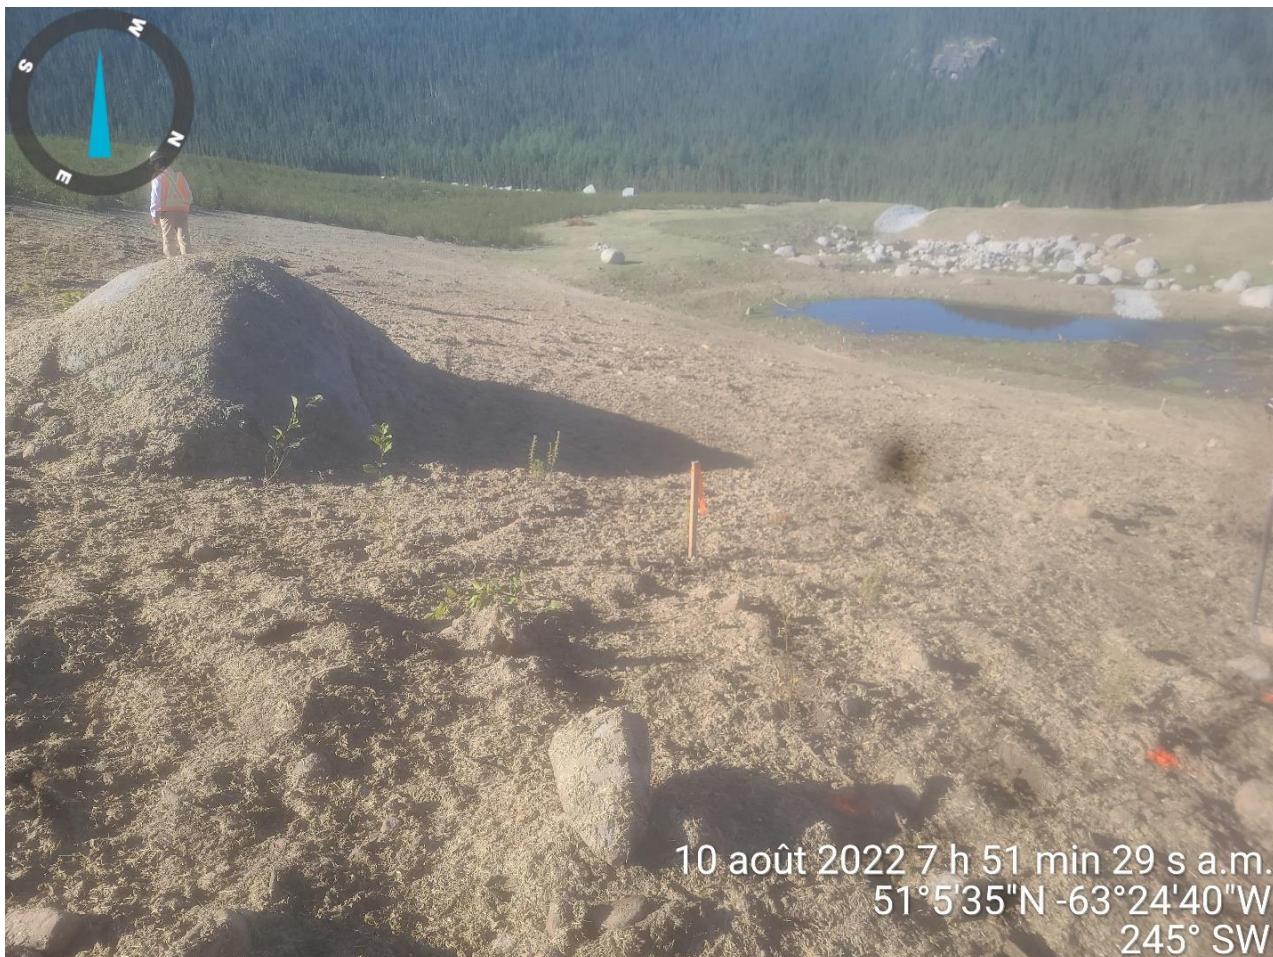
PHOTO 1 Étang du Till (11-08-2022) Plantation en rang terrestre.

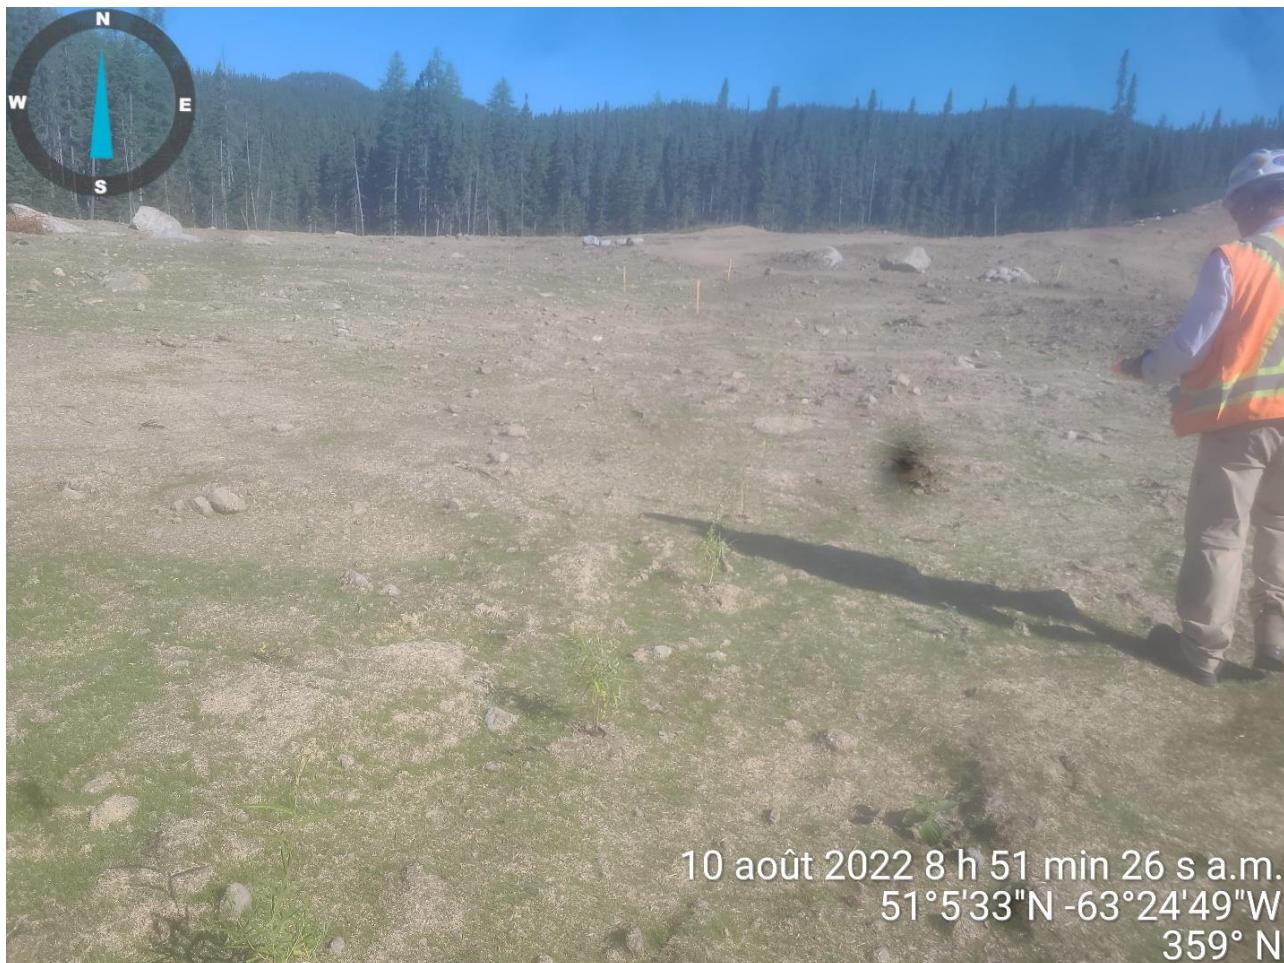
PHOTO 2 Étang du Till (11-08-2022) Plantation en rang milieu humide

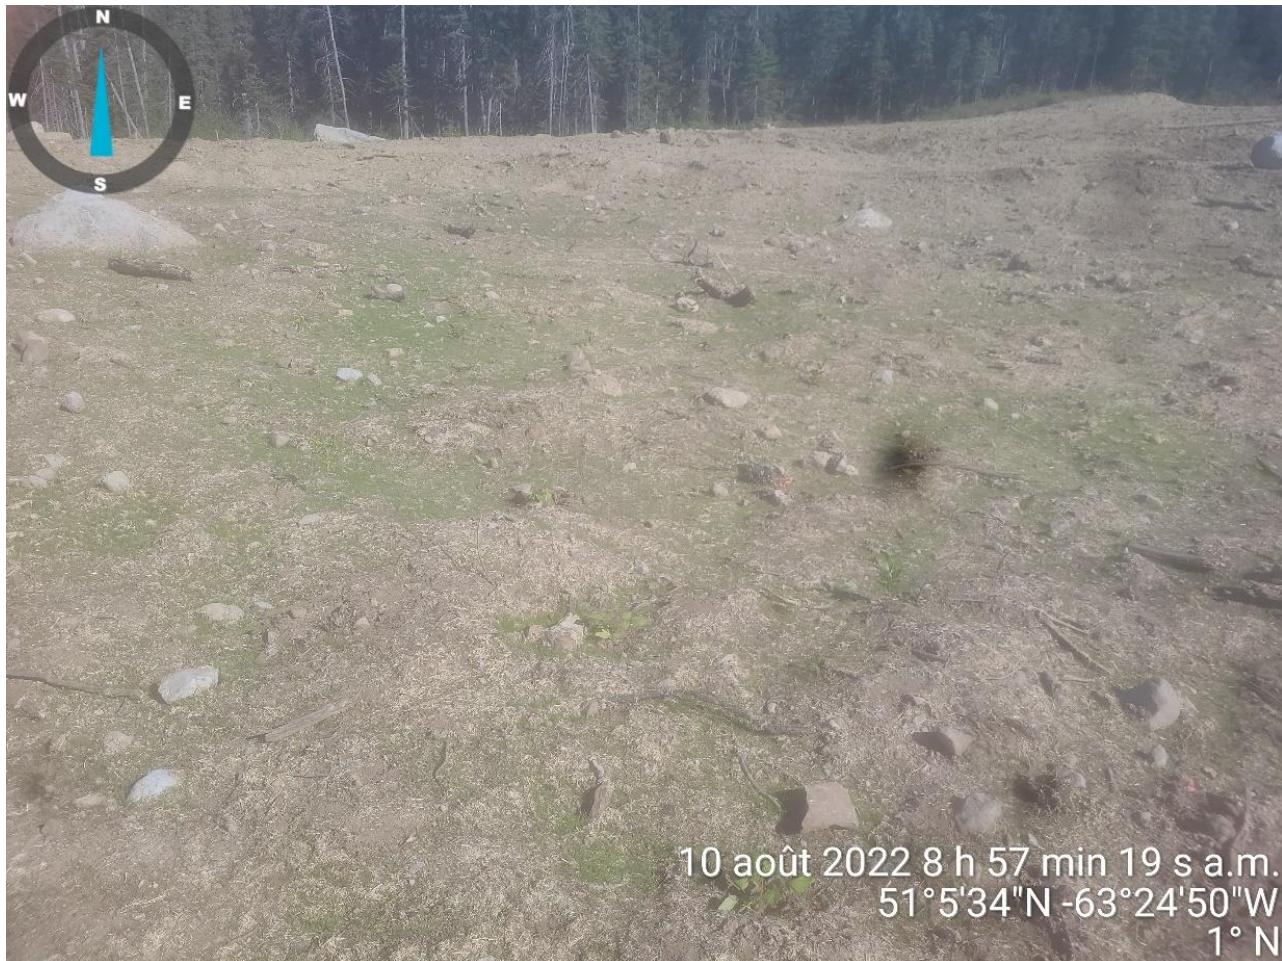
PHOTO 3 Étang du Till (11-08-2022) Bosquet humide
