COMPLEXE ROMAINE – AMÉNAGEMENT DE MILIEUX HUMIDES

RAPPORT SUR LA CONFORMITÉ DES TRAVAUX

ÉTANG MASSEKU (R03-5A-SUD), ÉTANG DU MISTA (P-53), ÉTANG DU TILL (R03-5C-EST)

OCTOBRE 2023

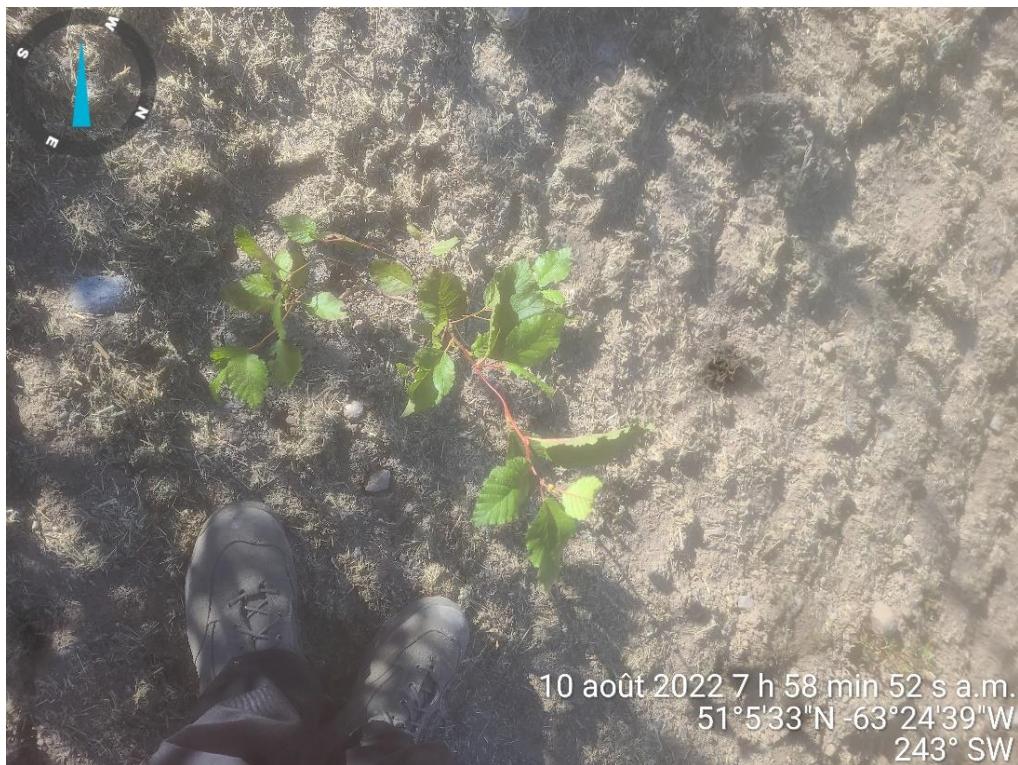
PHOTO 4 Étang du Till (11-08-2022) Plant d'aulne rugueux (*Alnus rugosa*)

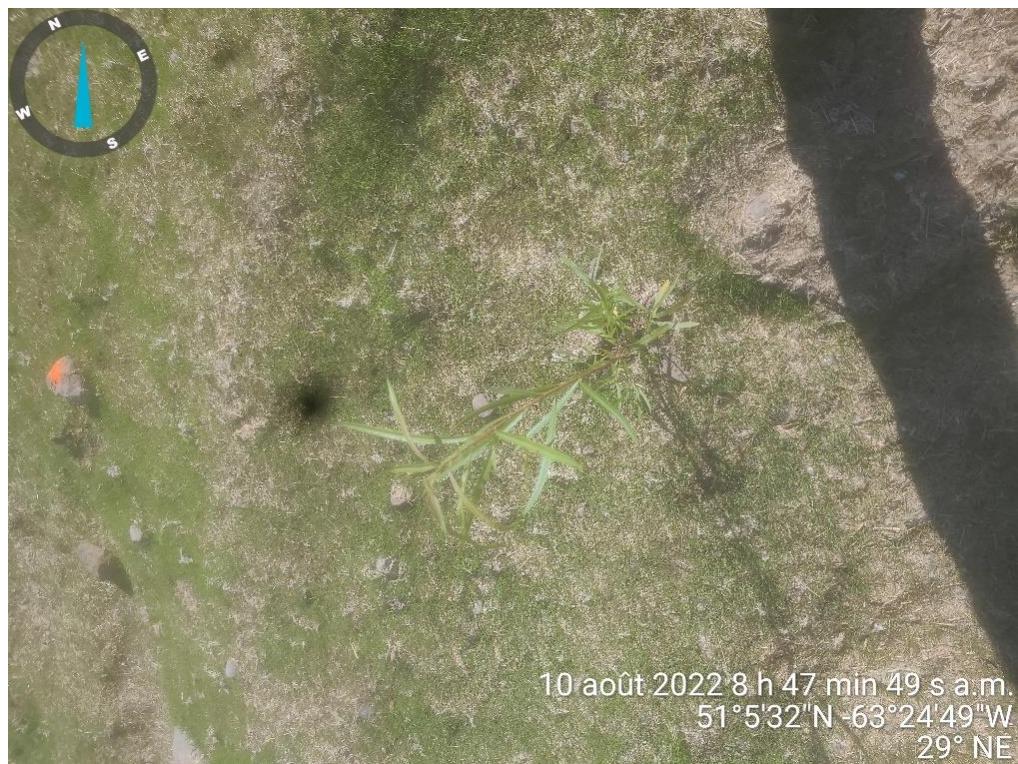
PHOTO 5 Étang du Till (11-08-2022) Plant de saule satiné (*Salix pellita*)

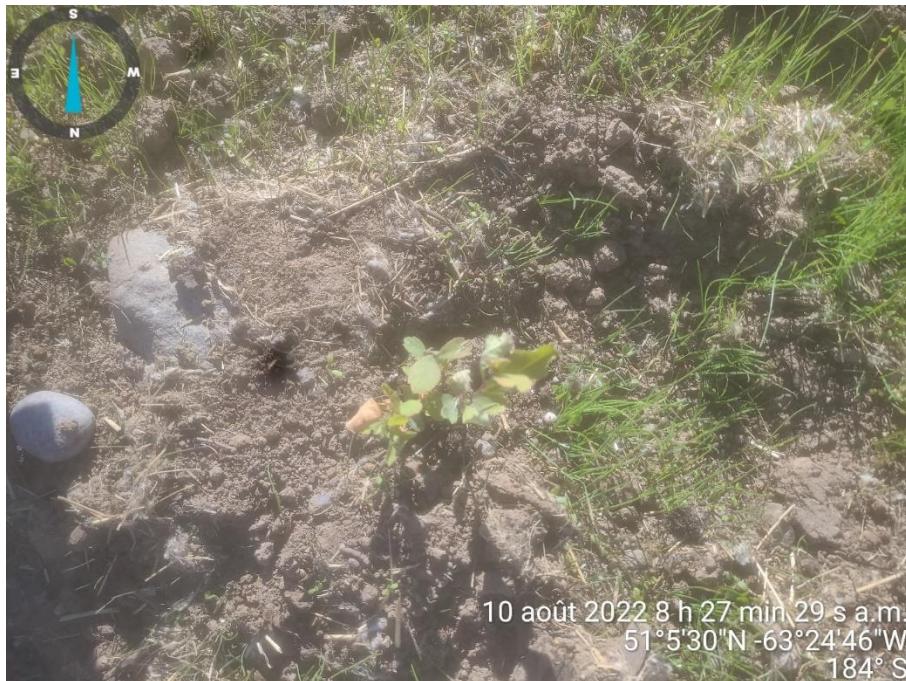
PHOTO 6 Étang du Till (11-08-2022) Plant de myrique baumier (*Myrica gale*). La taille des spécimens ne respecte pas le 30 cm du devis en moyenne, car le fournisseur ne pouvait pas en avoir des plus gros.

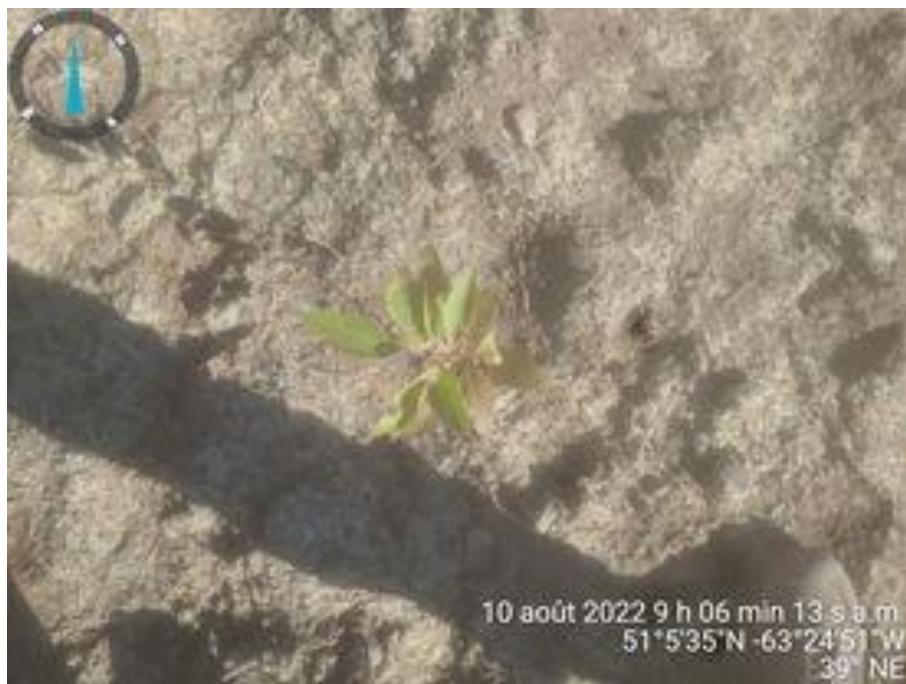
PHOTO 7 Étang du Till (11-08-2022) Exemple cerisier de Pennsylvanie (*Prunus pensylvanica*)

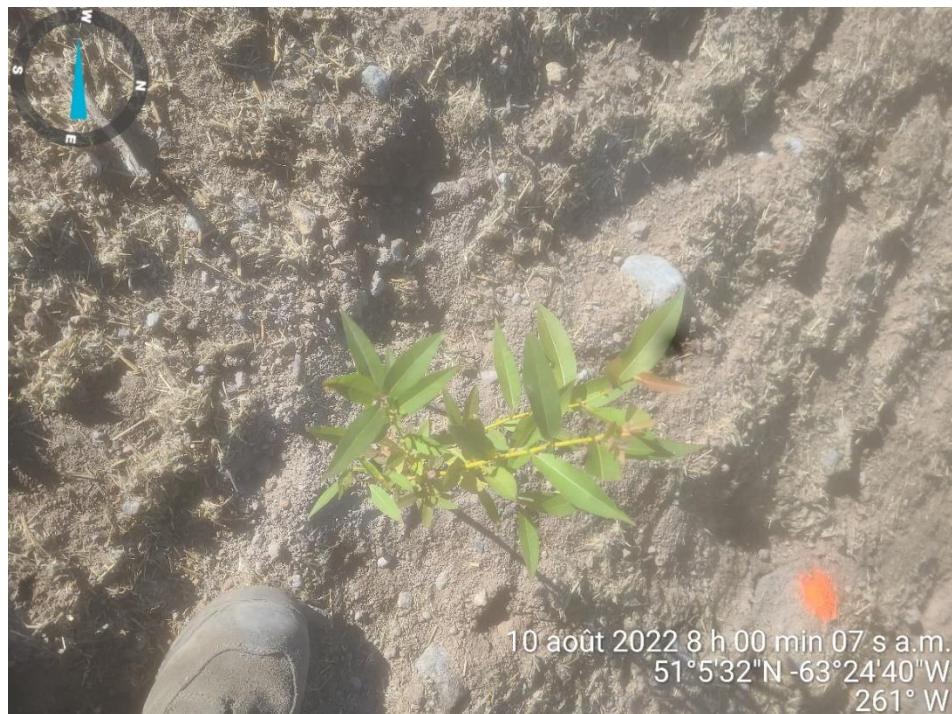
PHOTO 8 Étang du Till (11-08-2022) Plant de saule discolore (*Salix discolor*)

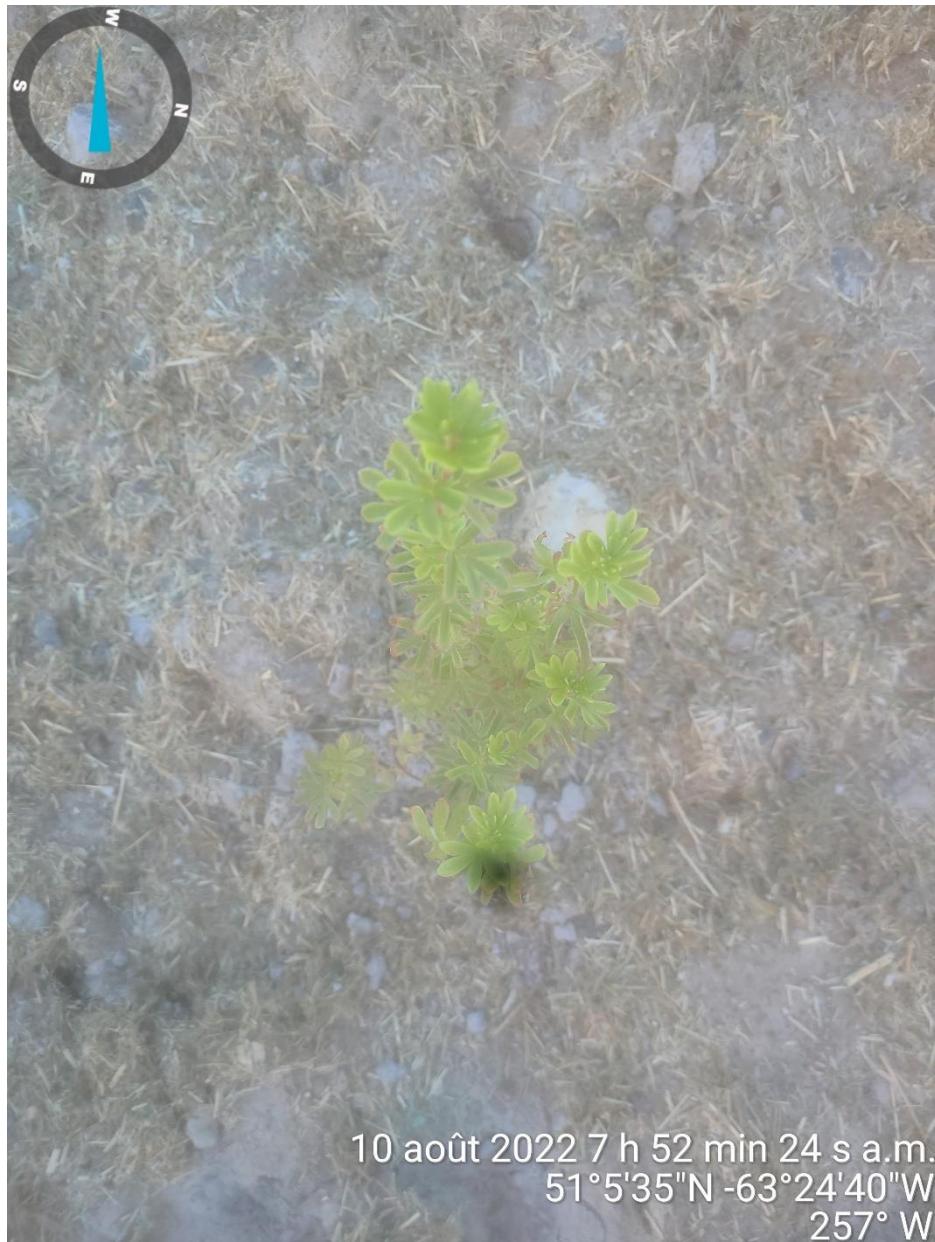
PHOTO 12 Étang du Till (11-08-2022) Plant de potentille frutescente (*Dasiphora fruticosa*) respectant la taille demandée au devis

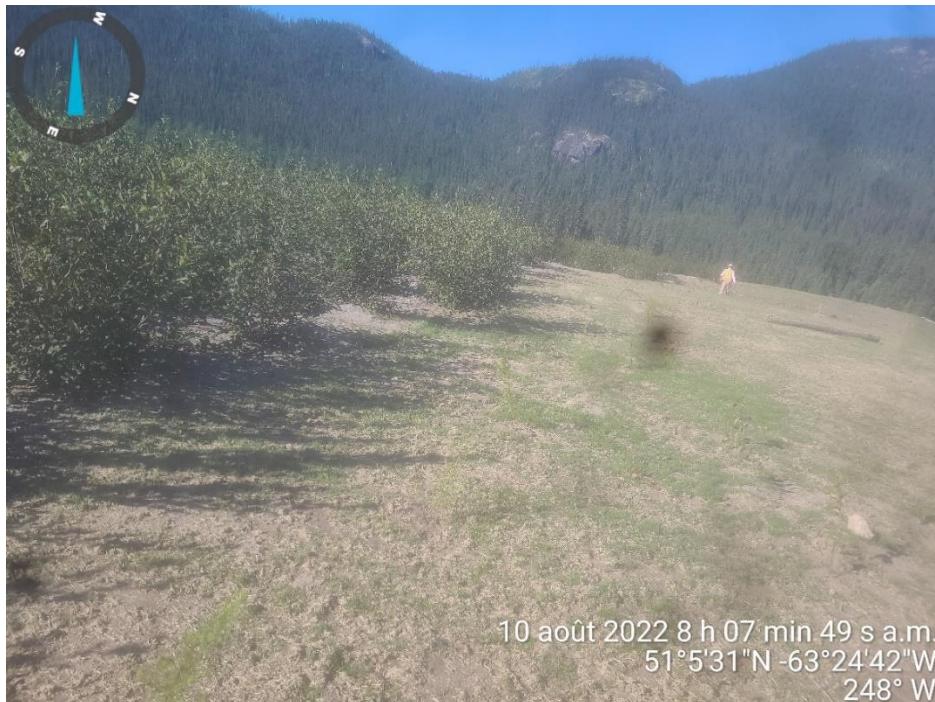
PHOTO 13 Étang du Till (11-08-2022) Exemple de plantation de mélèze en rang qui a été décalée quelque peu vers le nord en raison des plantations d'aulnes réalisées en 2020. Les plants respectent les quantités et les dimensions du devis.

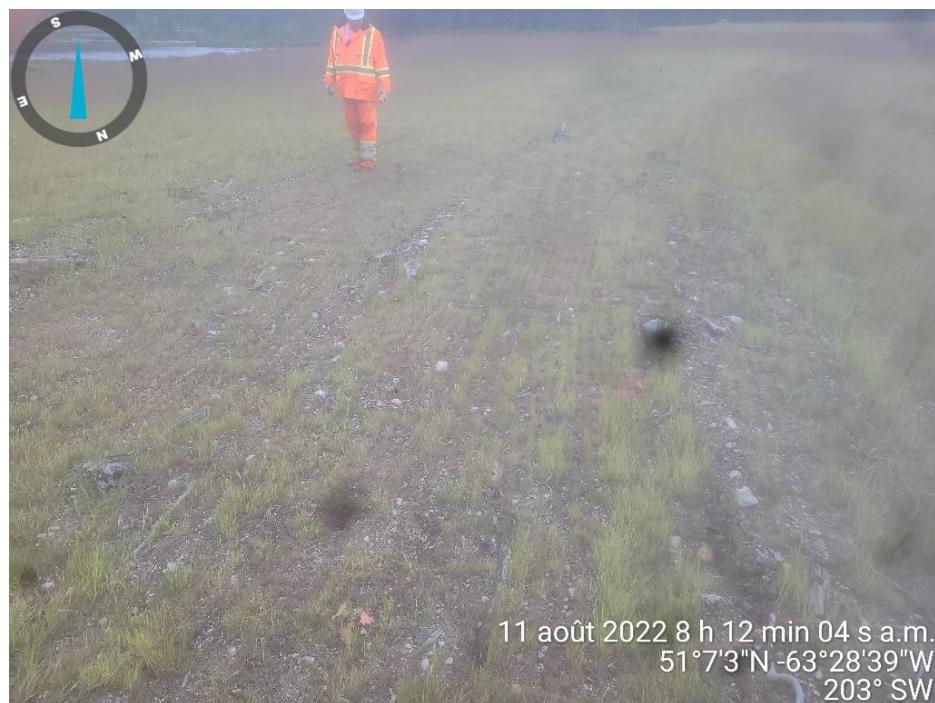
PHOTO 14 Étang du Masseku (11-08-2022) Exemple de plantation de bouleaux glanduleux ayant été remplacés par le bouleau blanc (*Betula papyrifera*), le Rosier sauvage (*Rosa blanda*), l'aronie noire (*Aronia melanocarpa*) et le sorbier d'Amérique

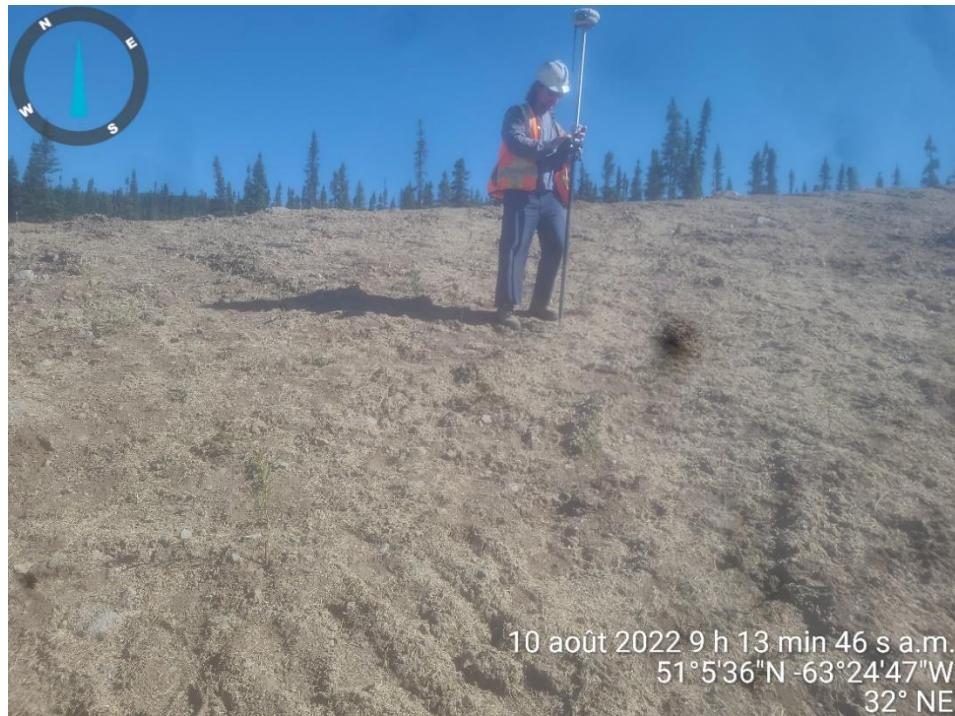
PHOTO 15 Étang Du-Till (11-08-2022) Vérification de l'implantation des plantations (coordonnées).

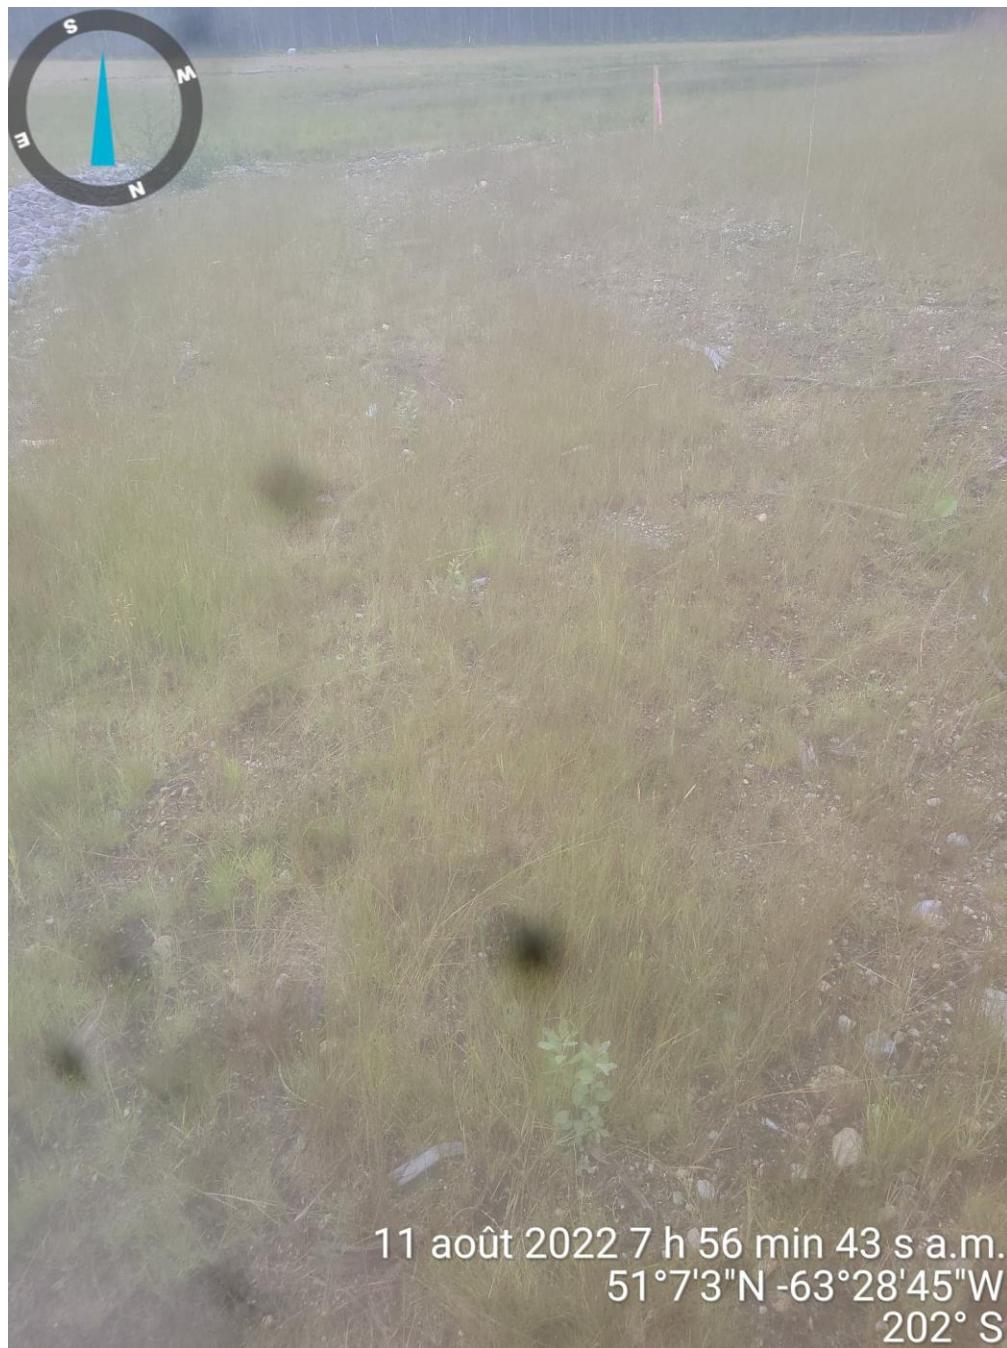
PHOTO 16 Étang Mista (11-08-2022) Plantation en rang milieu humide.

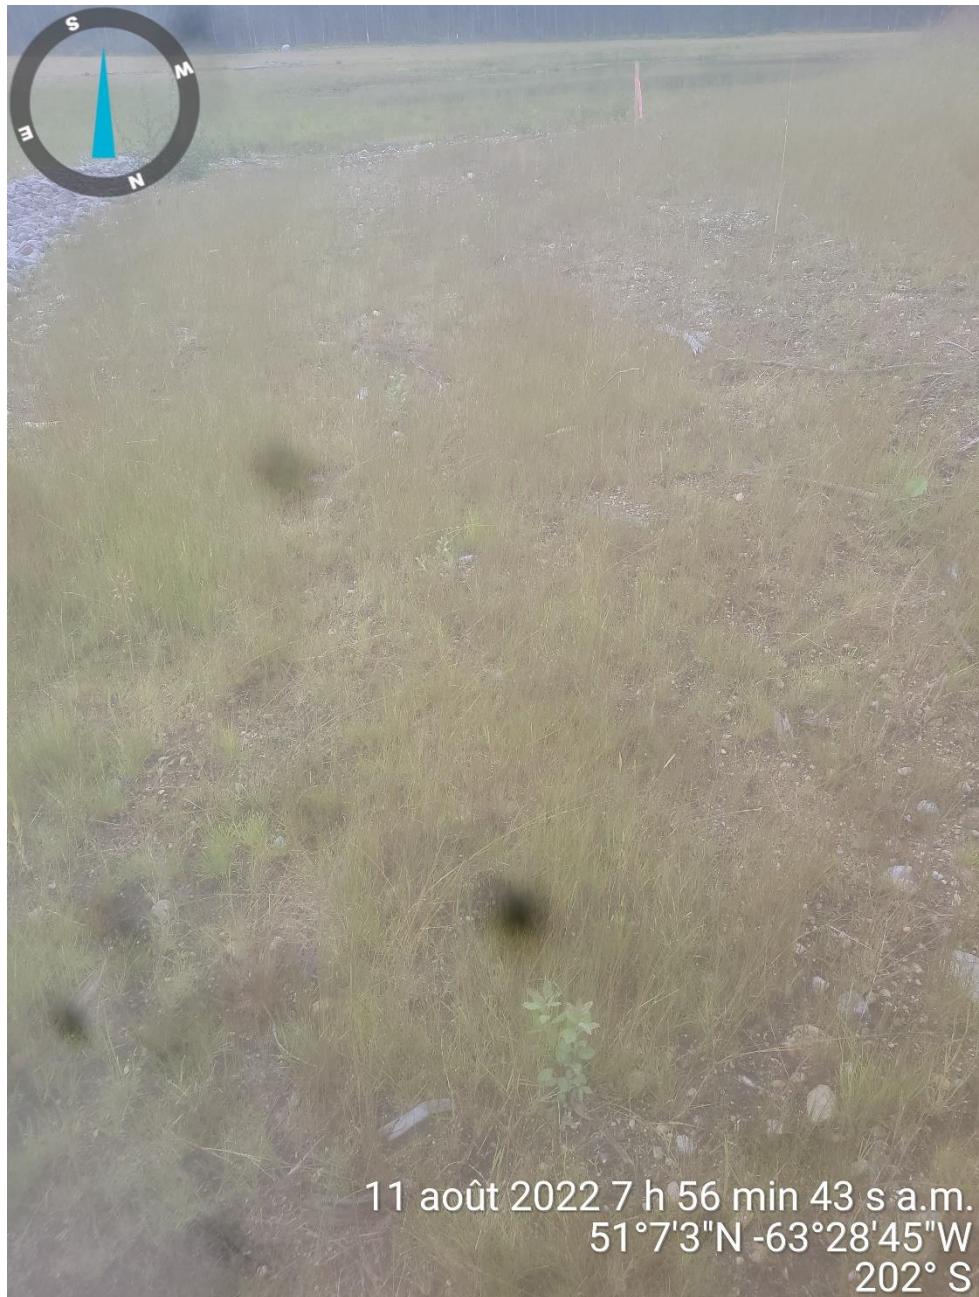
PHOTO 17 Étang Mista (11-08-2022) Plantation en rang de cornouiller

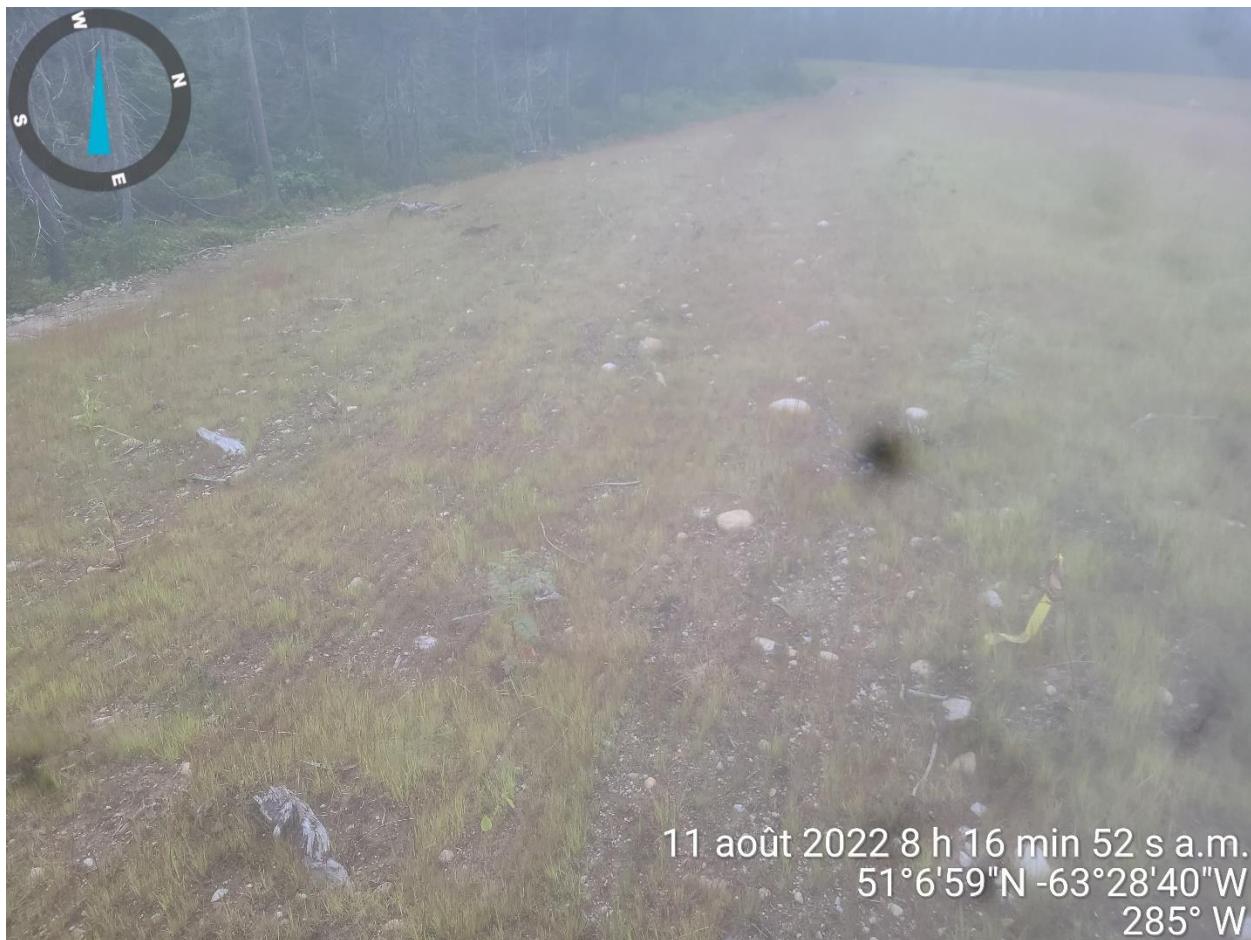
PHOTO 18 Étang Mista (11-08-2022) Bosquets d'arbustes fruitiers

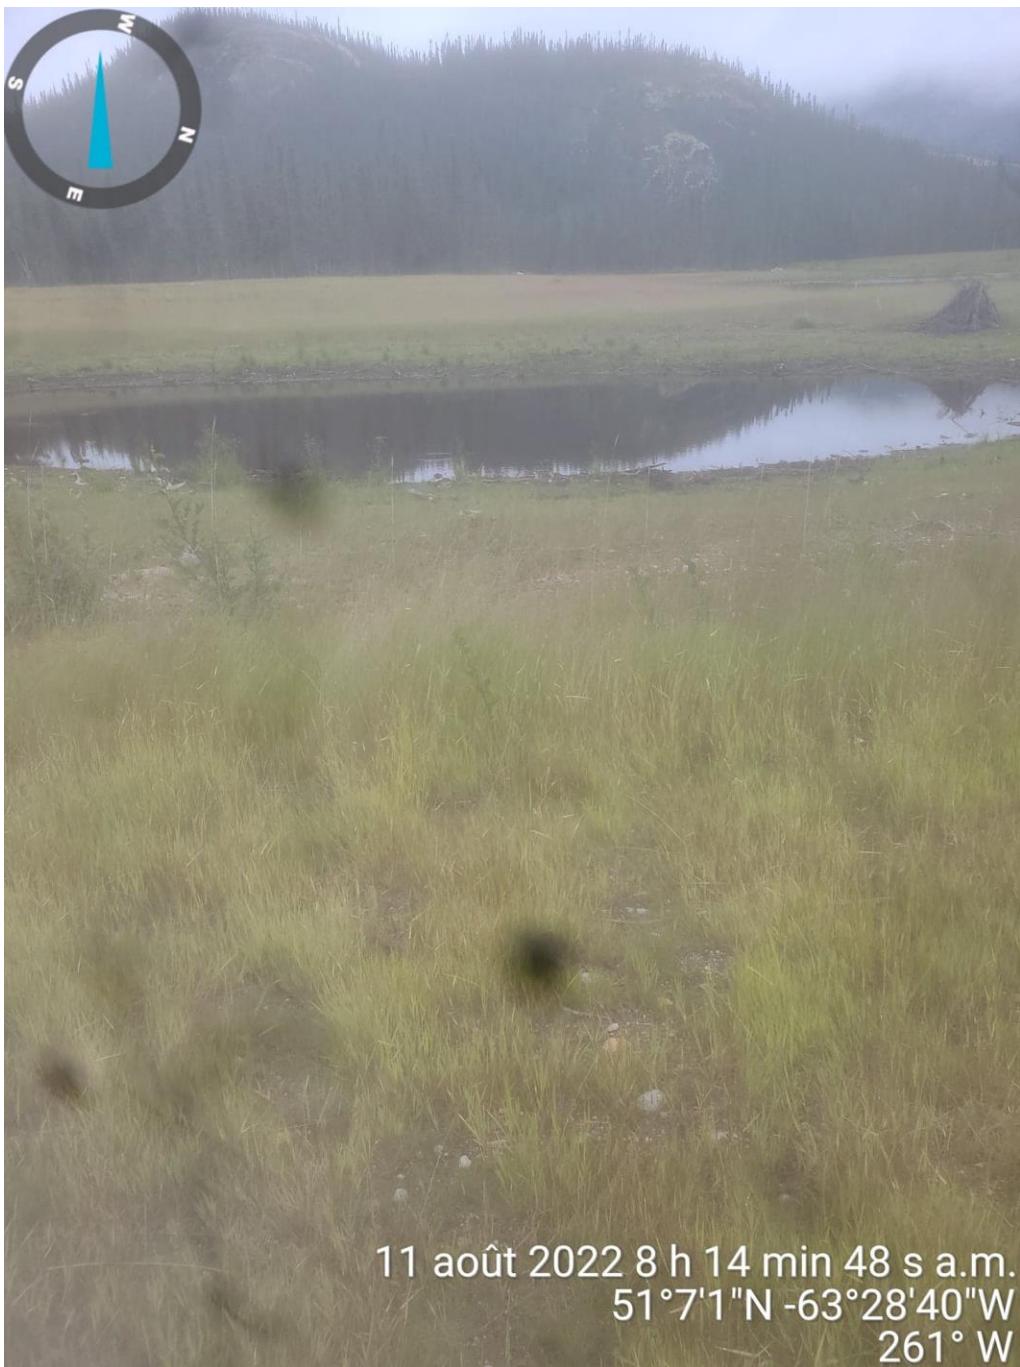
PHOTO 19 Étang Mista (11-08-2022) Bosquet de milieu humide

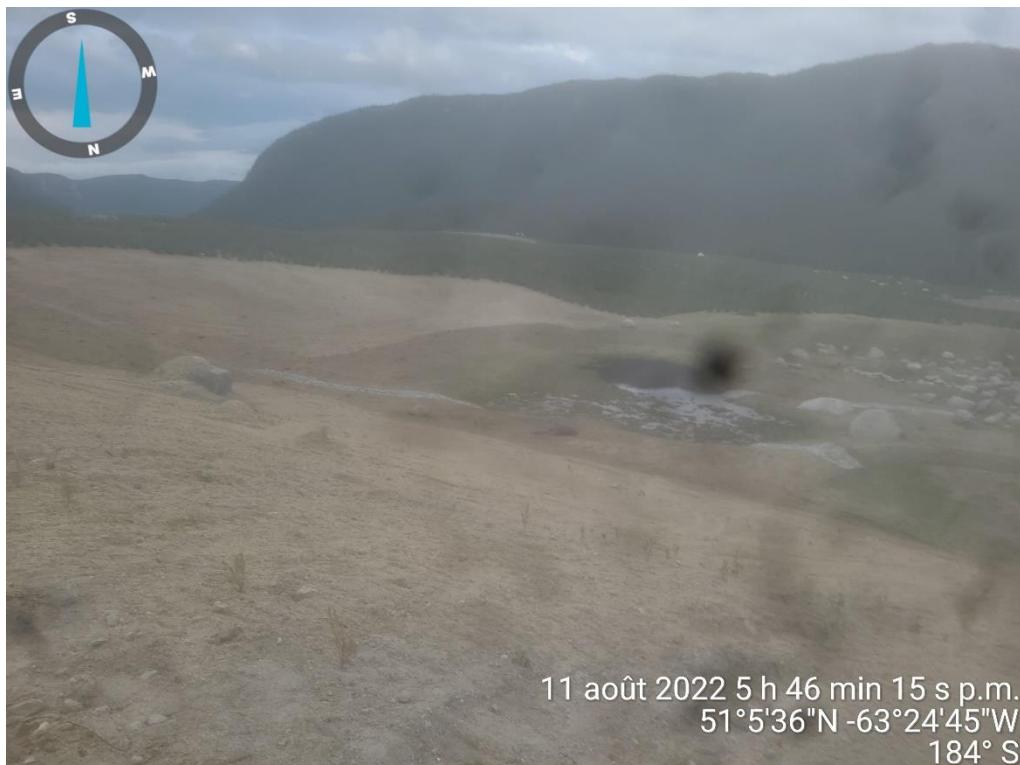
PHOTO 20 Étang Masseku (11-08-2022) Bosquet d'arbustes fruitiers

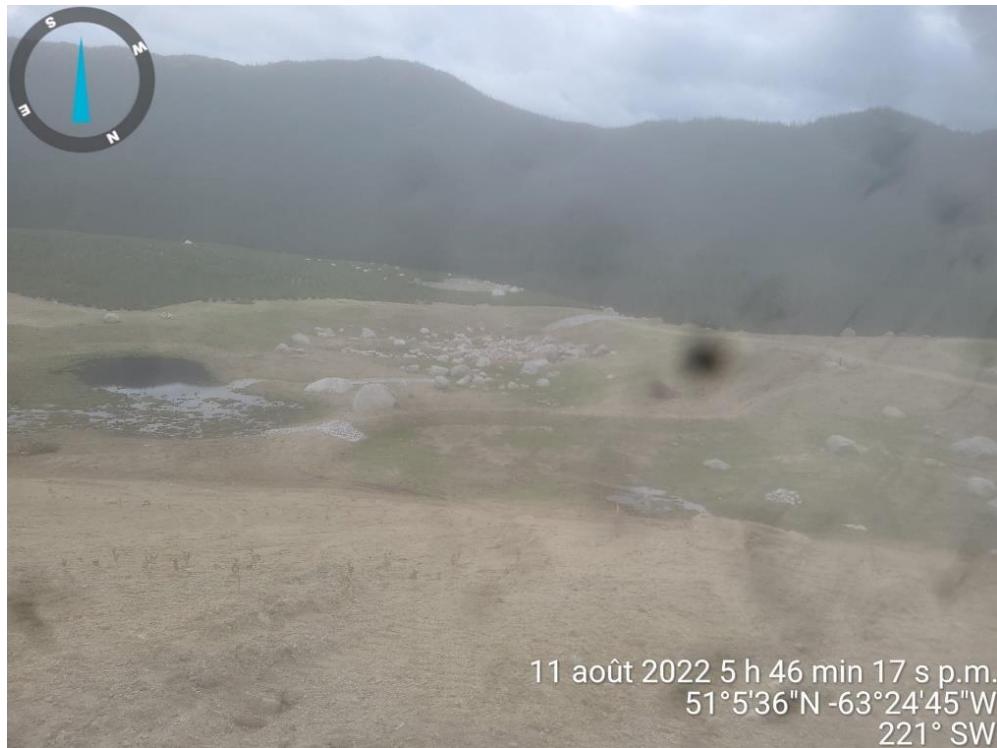
PHOTO 22 Étang Du Till (11-08-2022) Vue d'ensemble de l'étang fini à 100%

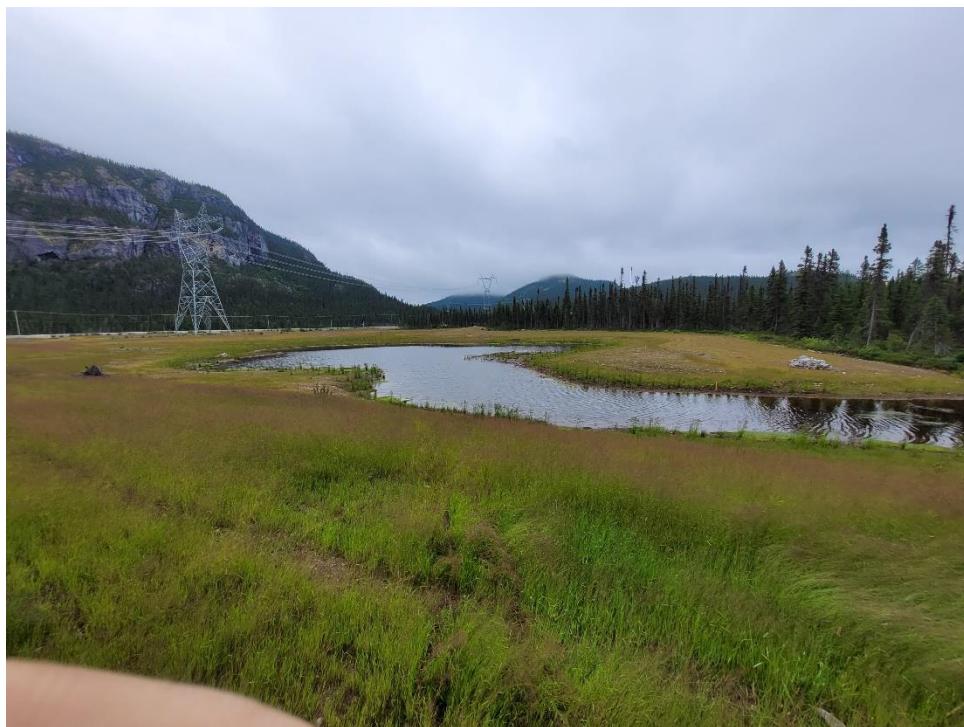
PHOTO 23 Étang Mista (11-08-2022) Vue d'ensemble de l'étang fini à 100%
