OBJET : Projet Parc éolien Pierre-De Saurel sur le territoire de la municipalité régionale de comté Pierre-De Saurel.

Retour sur la saison 2023 et planification de la saison 2024

Suivi agronomique Parc éolien Pierre-De Saurel

Observations agronomiques 2023

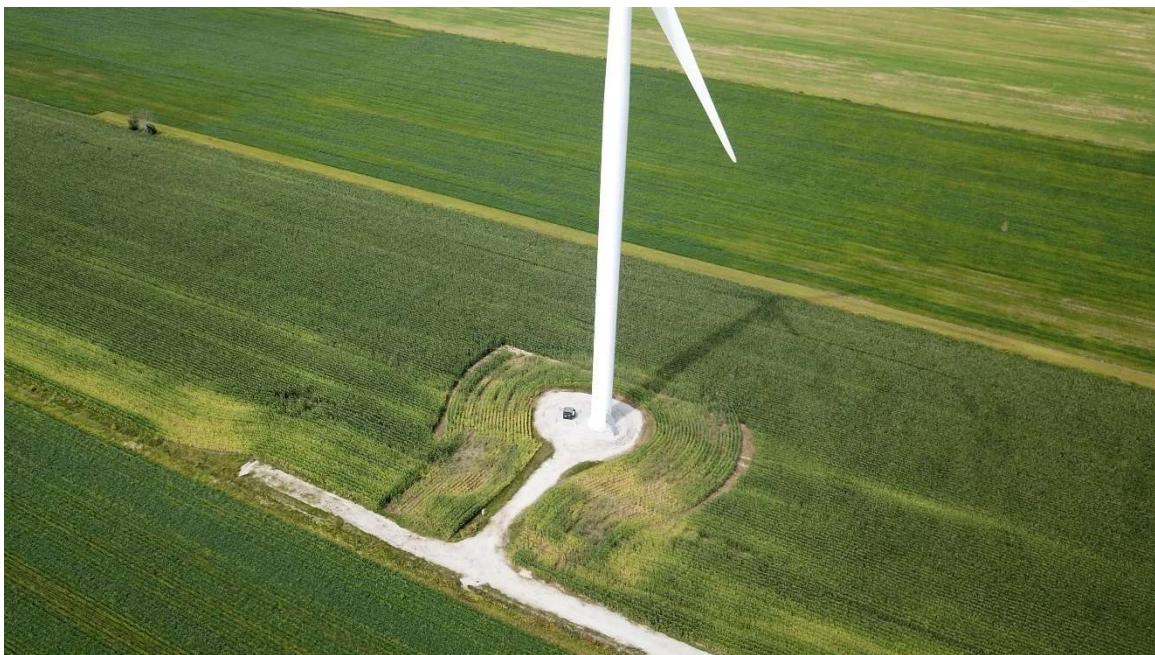
Photo de drone de la PS01 (23 août 2023) – OPSIS, Solutions Écoénergétiques

Suite à notre visite en milieu de saison nous avons remarqué que les plants de maïs étaient plus courts sur environ 18m autour de la PS01 (cintre suivant la base de gravier de l'éolienne). Par contre, le maïs était beau ailleurs sur la zone perturbée lors de la construction de l'éolienne. Sur les photos de drone, on peut remarquer des zones jaunes, mais ces zones sont aussi observables dans l'entièreté du champ.

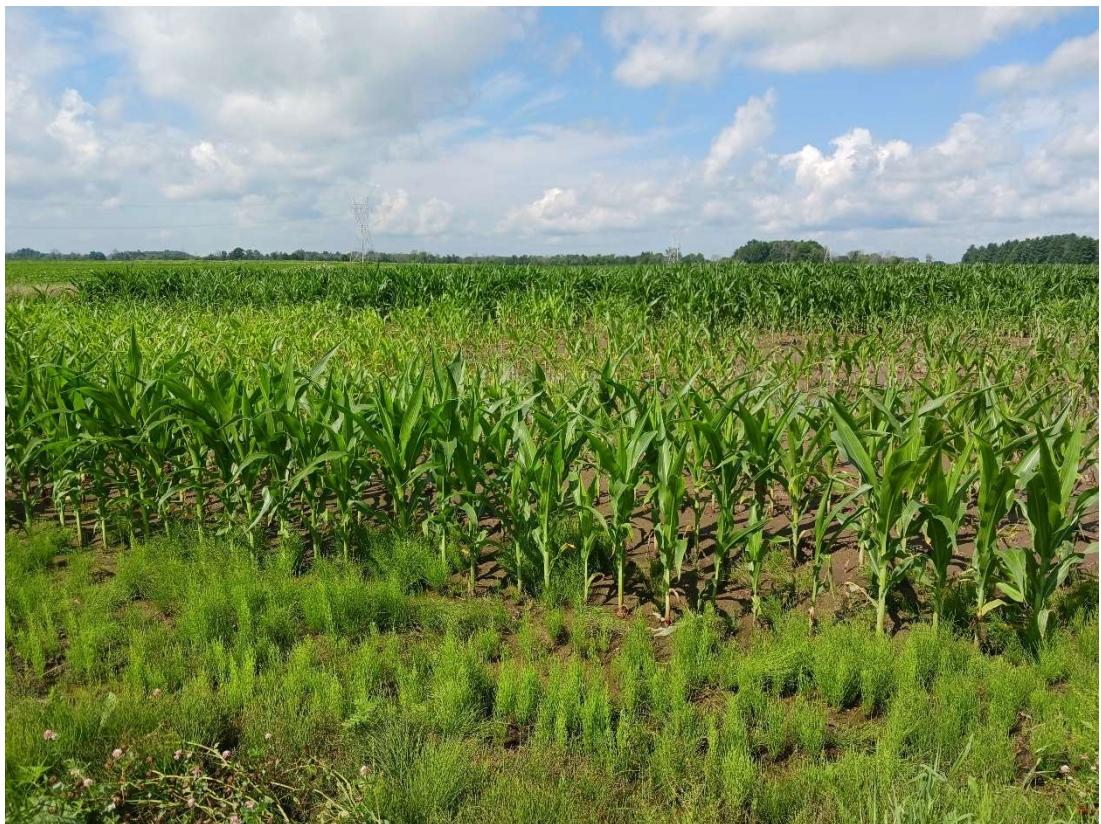
Photo 2 - Maïs autour de la PS01 (12 juillet 2023) - visite après des périodes de pluies intenses

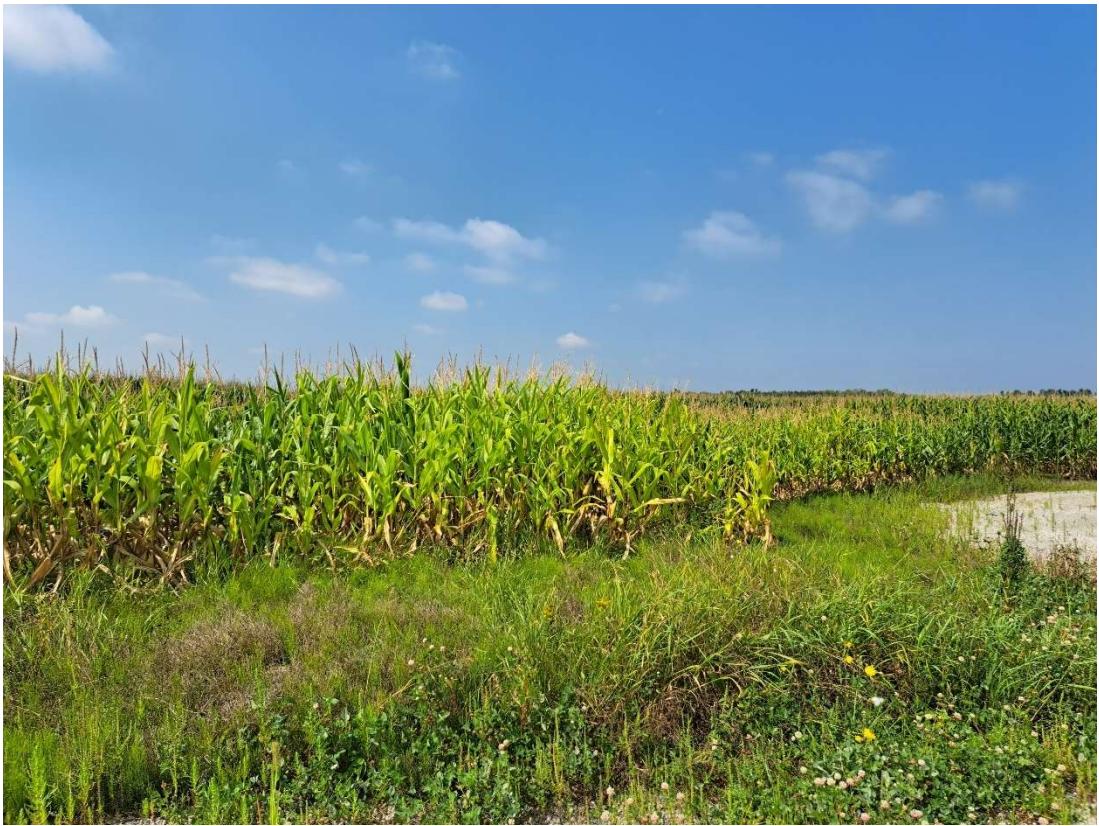
Photo 5 - Maïs autour de la PS01 (06 septembre 2023) en cours de saison

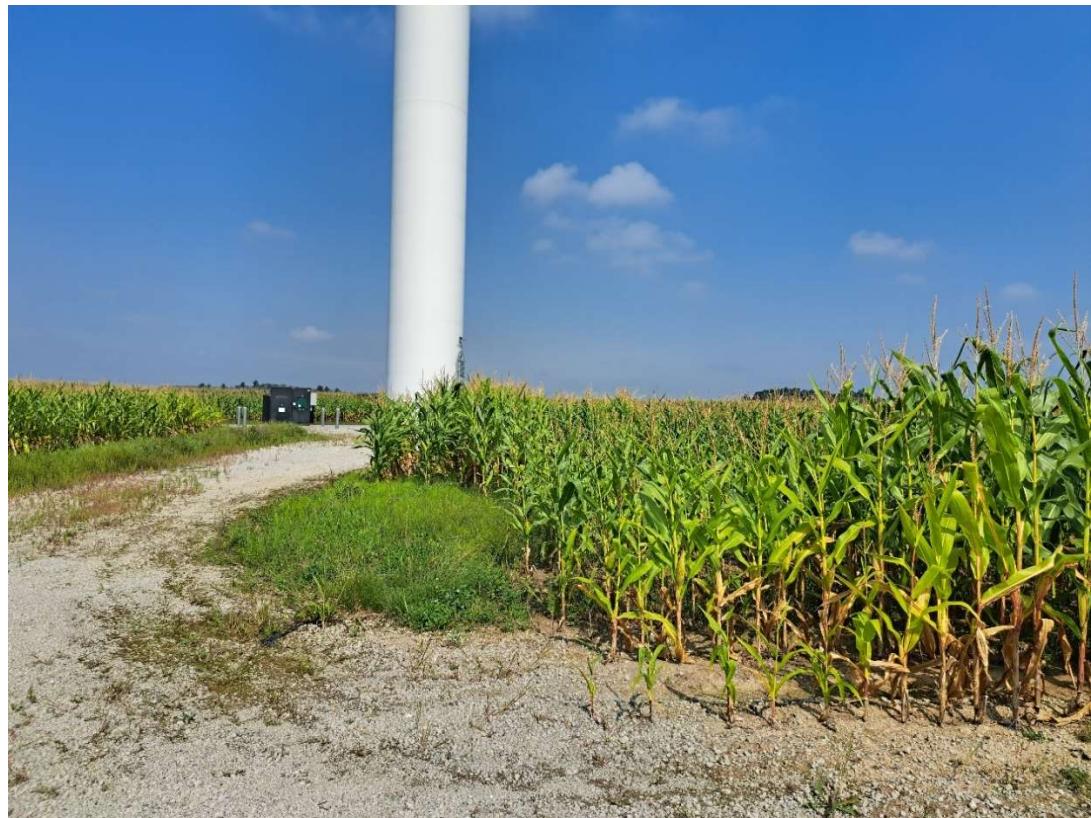
Photo 6 - Maïs autour de la PS01 (06 septembre 2023) en cours de saison

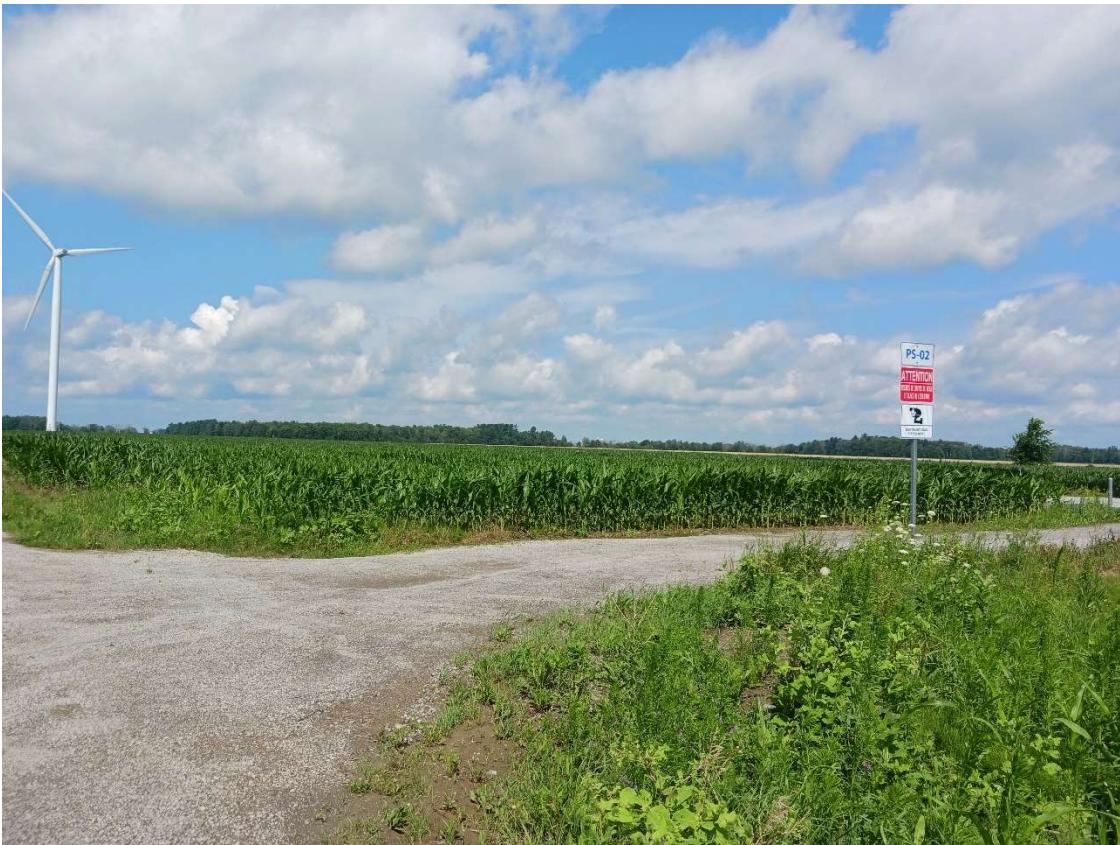
Photo 1 - Maïs autour de la PS02 (12 juillet 2023) – visite après des périodes de pluies intenses

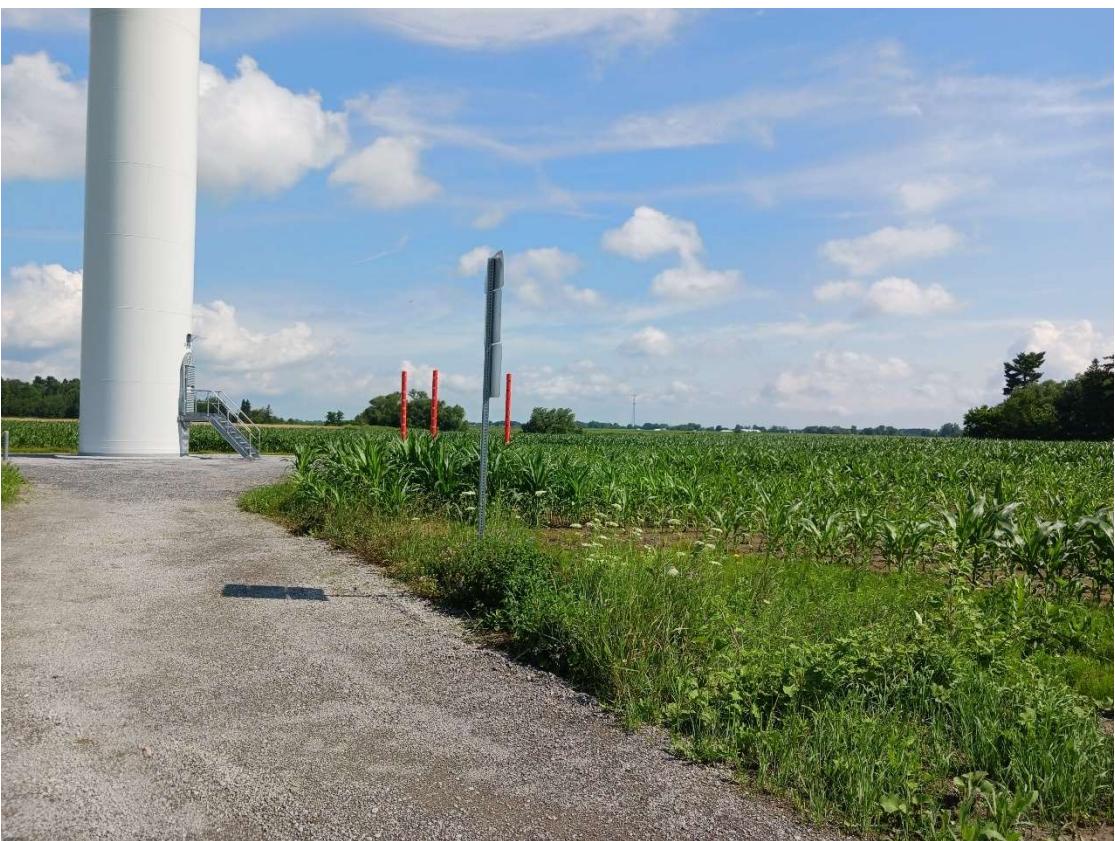
Photo 2 - Maïs autour de la PS02 (12 juillet 2023) – visite après des périodes de pluies intenses

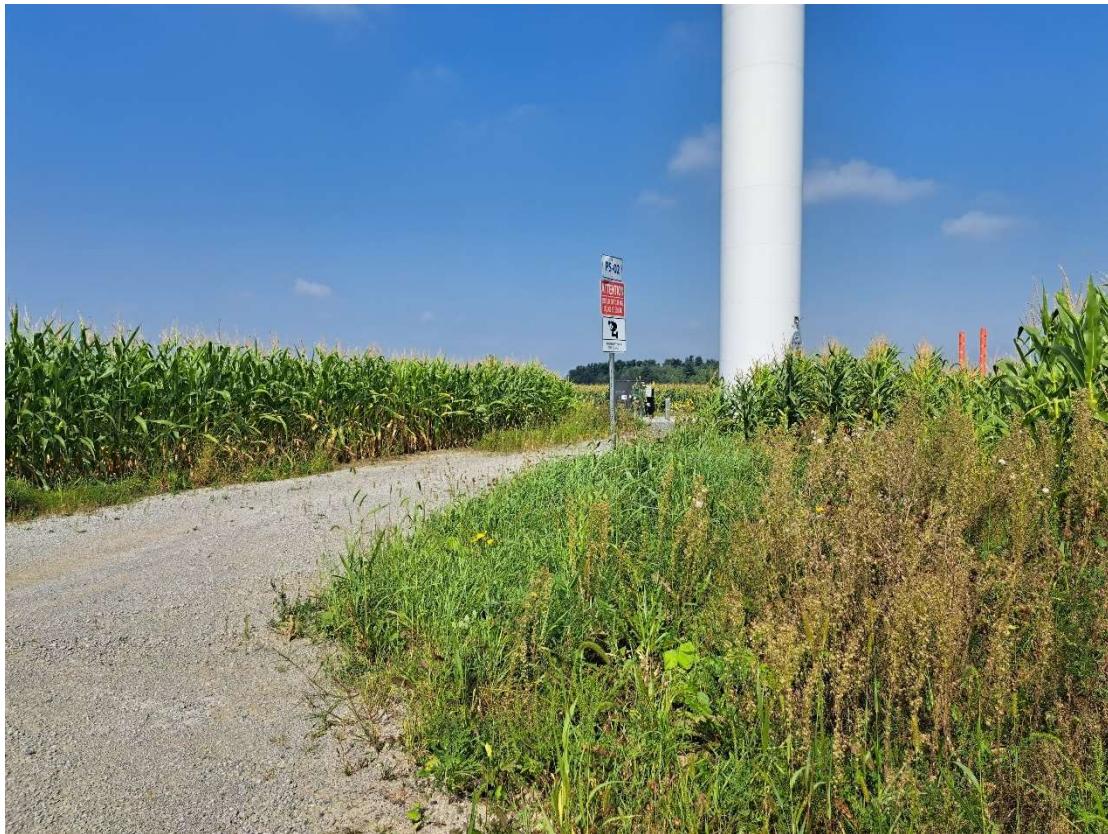
Photo 3 - Maïs autour de la PS02 (06 septembre 2023) en cours de saison

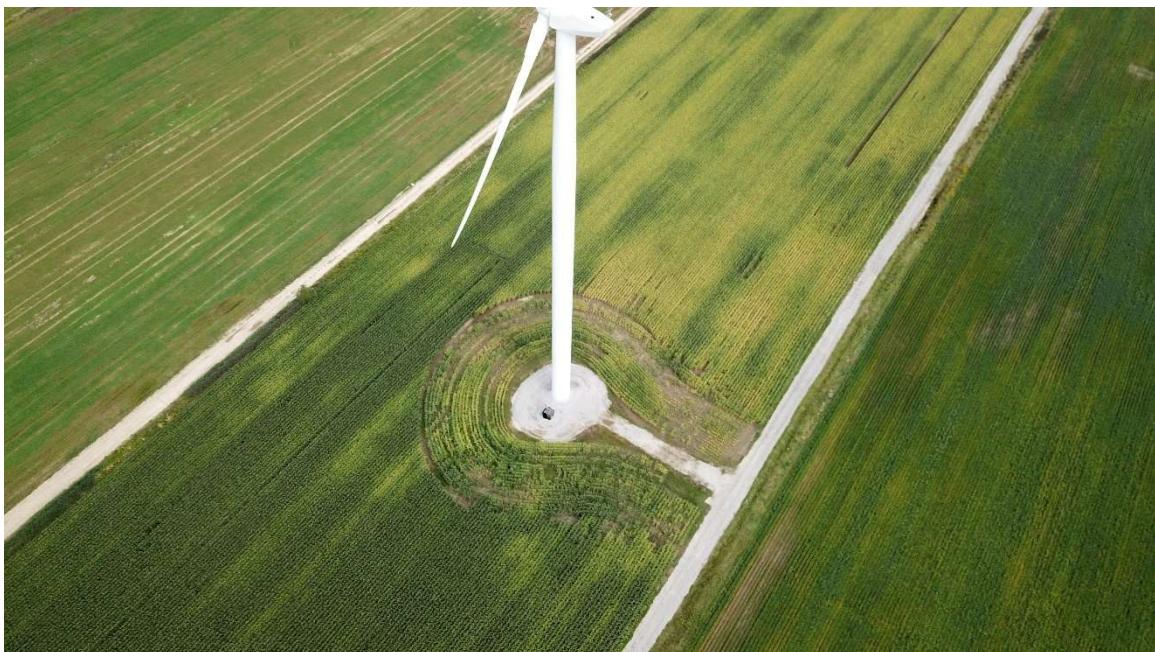
Photo de drone de la PS03 (22 août 2023) – OPSIS, Solutions Écoénergétiques

À la suite de notre visite, en milieu de saison, nous avons remarqué le même schéma que pour les autres éoliennes. Les plants de maïs étaient plus courts autour de la base de gravier de la PS03 (cintre d'environ 8m à 10m). À droite de l'éolienne, la pédologie du sol change et il est observé que tout le rendement du champ baisse à partir de cette partie. Le champ a été redrainé en 2021 et la problématique reste la même. Ce n'est donc pas la construction de l'éolienne qui engendre cet effet néfaste.

Selon les observations des dernières années, seuls les cintres des éoliennes ont encore des difficultés de croissance de la culture. Par le fait même, ces zones plus faibles en rendement se limitent à 8 à 10m de large autour des éoliennes. Peu importe, les travaux de modification, je crois que ces zones vont rester telles qu'elles sont, par sa configuration et la base de gravier. Je recommande de ne plus suivre ce site agronomiquement par le parc éolien Pierre de Saurel sauf dans le cas d'une demande ponctuelle par le propriétaire.

Le propriétaire, par lui-même, devrait garder une bonne rotation des cultures (surtout avec des céréales pour pouvoir introduire des engrains verts à la suite de la culture principale). Un intercalaire dans le maïs pourrait être réalisé pour aider le plus possible la structure de sol.

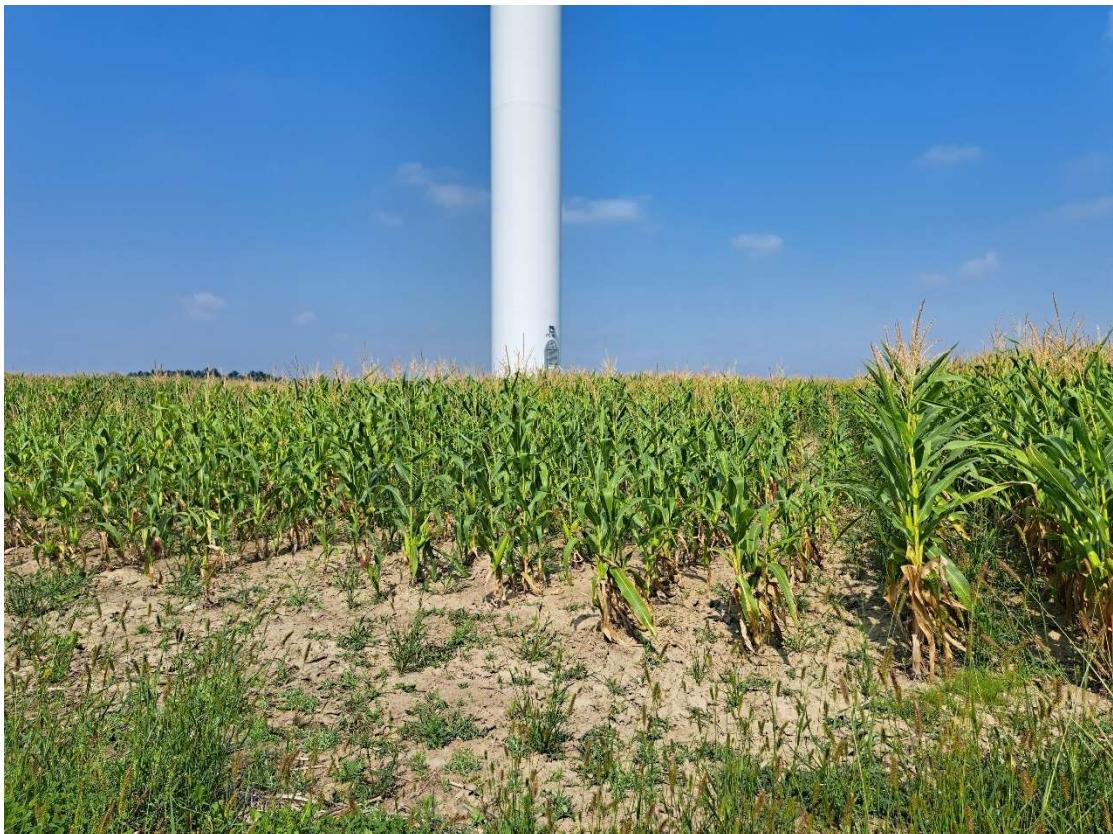
Photo 4 – Maïs autour de la PS03 (06 septembre 2023) en cours de saison

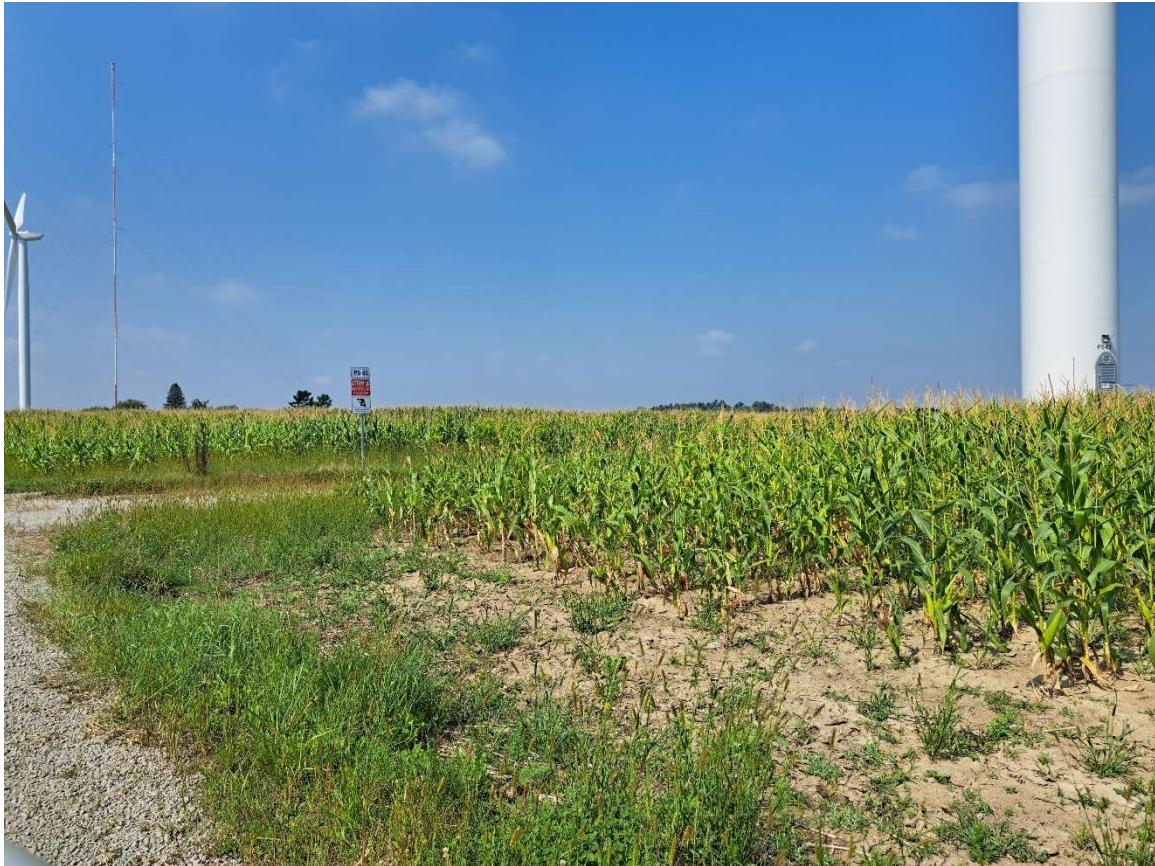
Photo 5 – Maïs autour de la PS03 (06 septembre 2023) en cours de saison

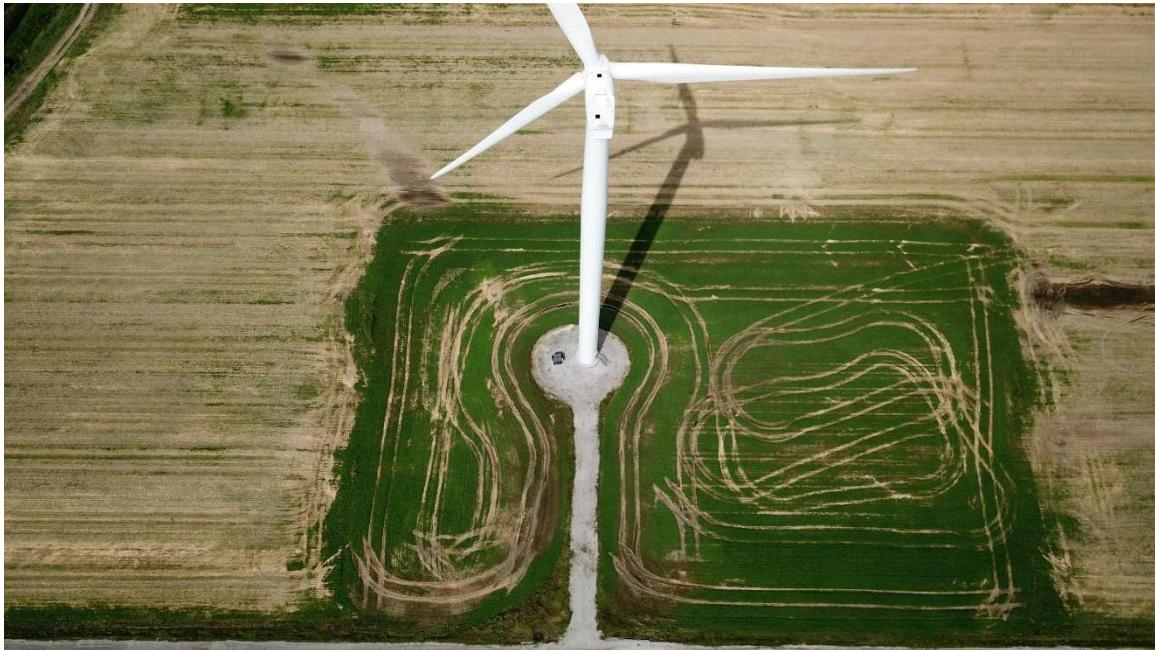
Photo de drone de la PS05 (22 août 2023) – OPSIS, Solutions Écoénergétiques - Le blé récolté lors de la photo de drone.
La section verte est en trèfle.

Durant la saison de croissance, le blé de printemps était beau et uniforme sur l'ensemble de la parcelle (rectangle de 1.5ha), à l'exception de 6 à 10m tout autour de l'éolienne (centre de l'éolienne), où l'on pouvait remarquer des plants ayant des épis plus petits.

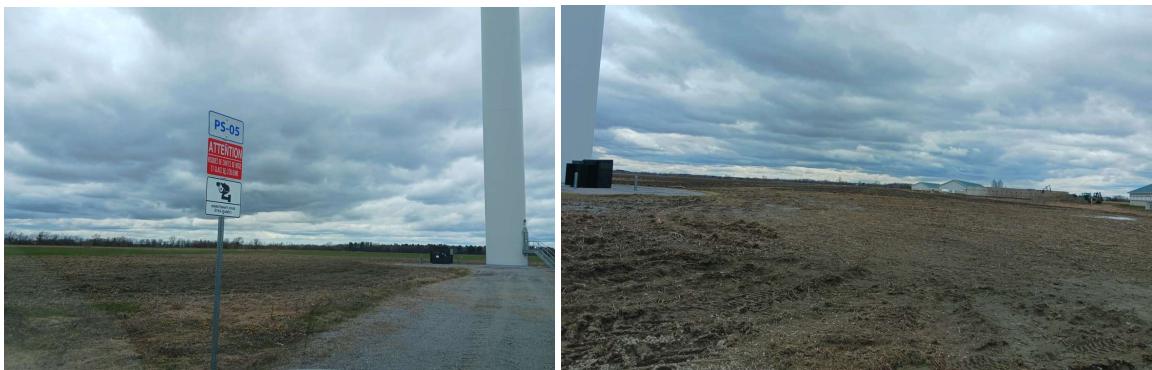
Lors de la première visite au printemps, aucune accumulation d'eau n'était visible autour de la PS05 (photos 1 et 2). Dans le champ de la PS5, le rectangle entourant l'éolienne (1.15ha) était en blé de printemps et à l'extérieur de cette zone, le champ était en blé d'automne.

Photos 1 et 2 – Aucune d'accumulation d'eau autour de la PS05 (19 avril 2023)

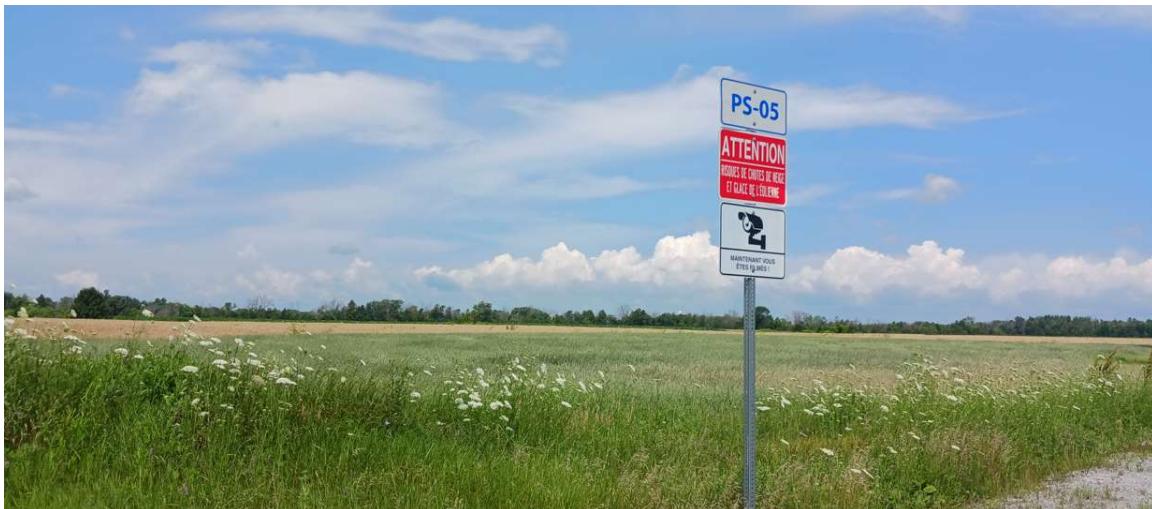
Photo 2 – Zone autour de la PS05 à gauche (12 juillet 2023)

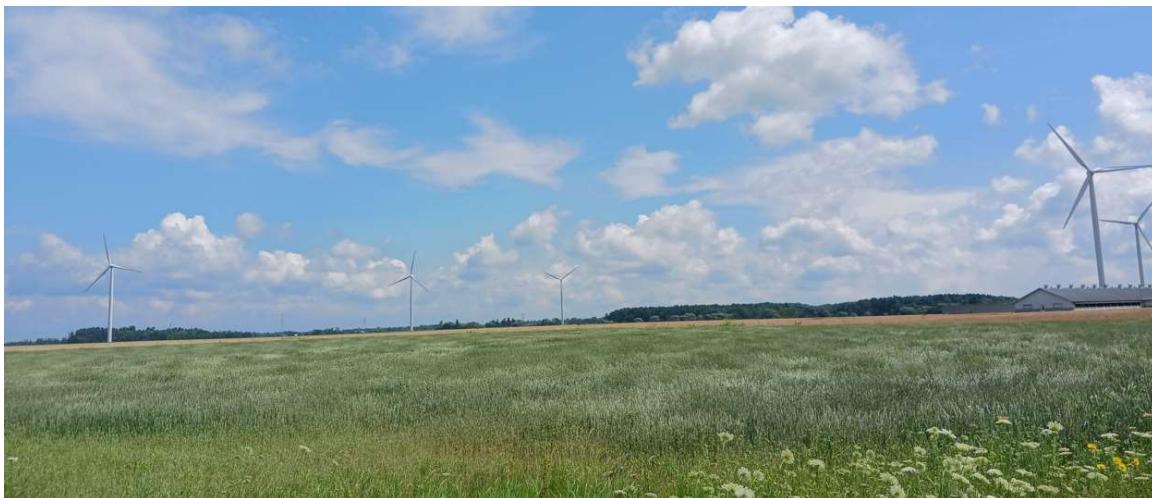
Photo 3 – PS05 à droite (12 juillet 2023)

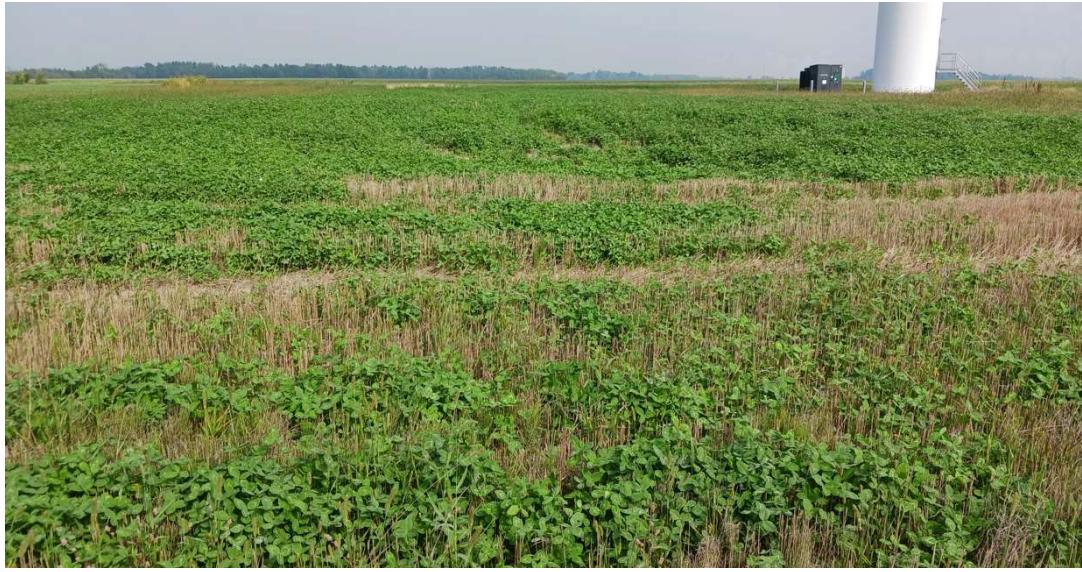
Photo 6—Trèfle après la récolte du blé (06 septembre 2023)

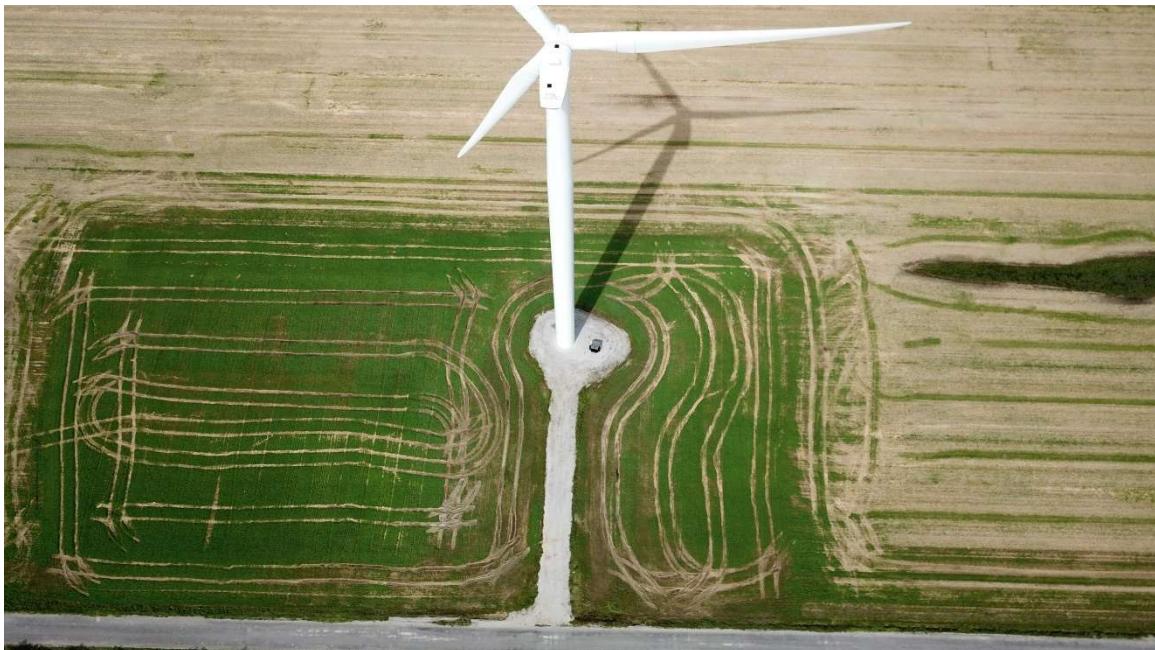
Photo de drone de la PS06 (22 août 2023) – OPSIS, Solutions Écoénergétiques - Blé récolté lors de la photo de drone. La section verte est du trèfle.

Étant en culture biologique, aucune source d'engrais chimique n'a été ajoutée. Le rendement a été désastreux pour les cultures de céréales pour toute la région. Les rendements étaient très variables à l'intérieur de la zone utilisée lors des travaux de construction des éoliennes.

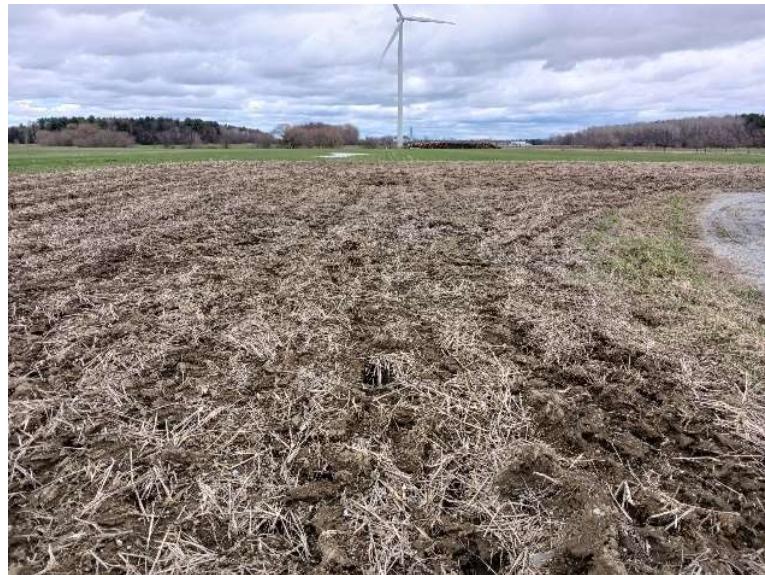
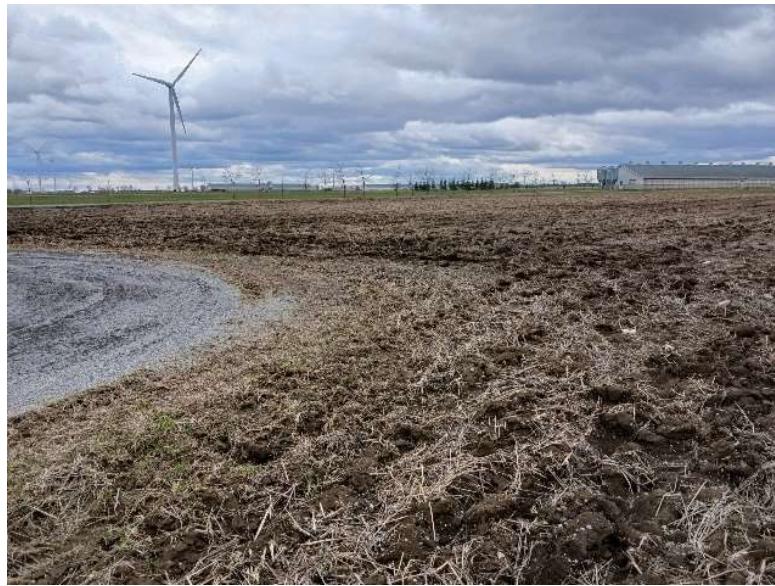
Photos 1 et 2 – Aucune d'accumulation d'eau autour de la PS05 (19 avril 2023)

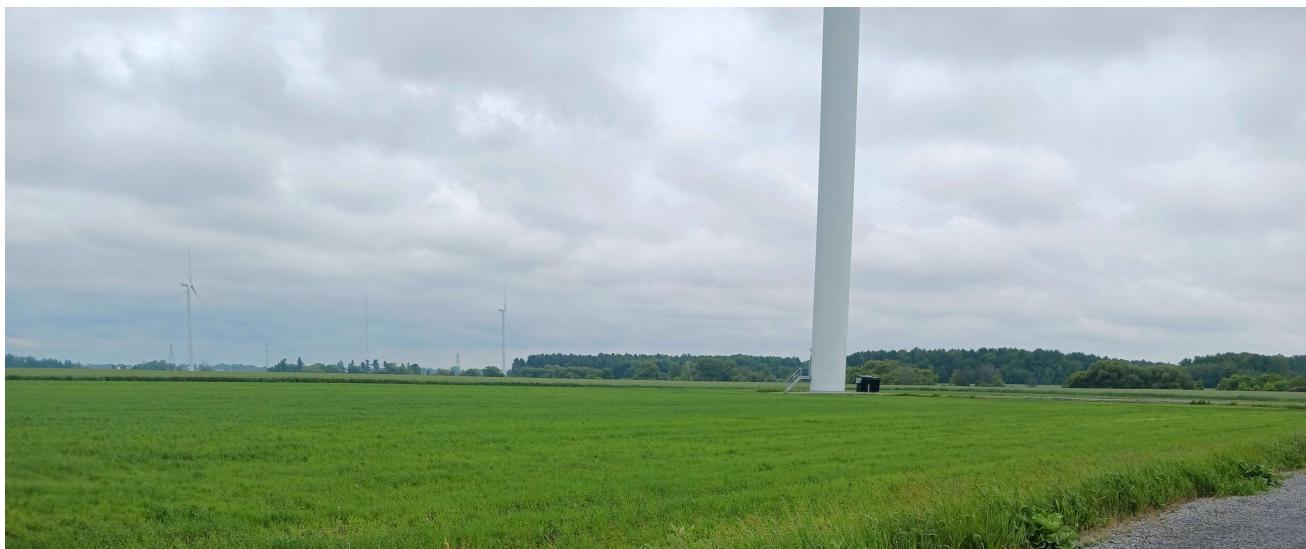
Photo 3 – Champ autour de la PS06 (13 juin 2023)

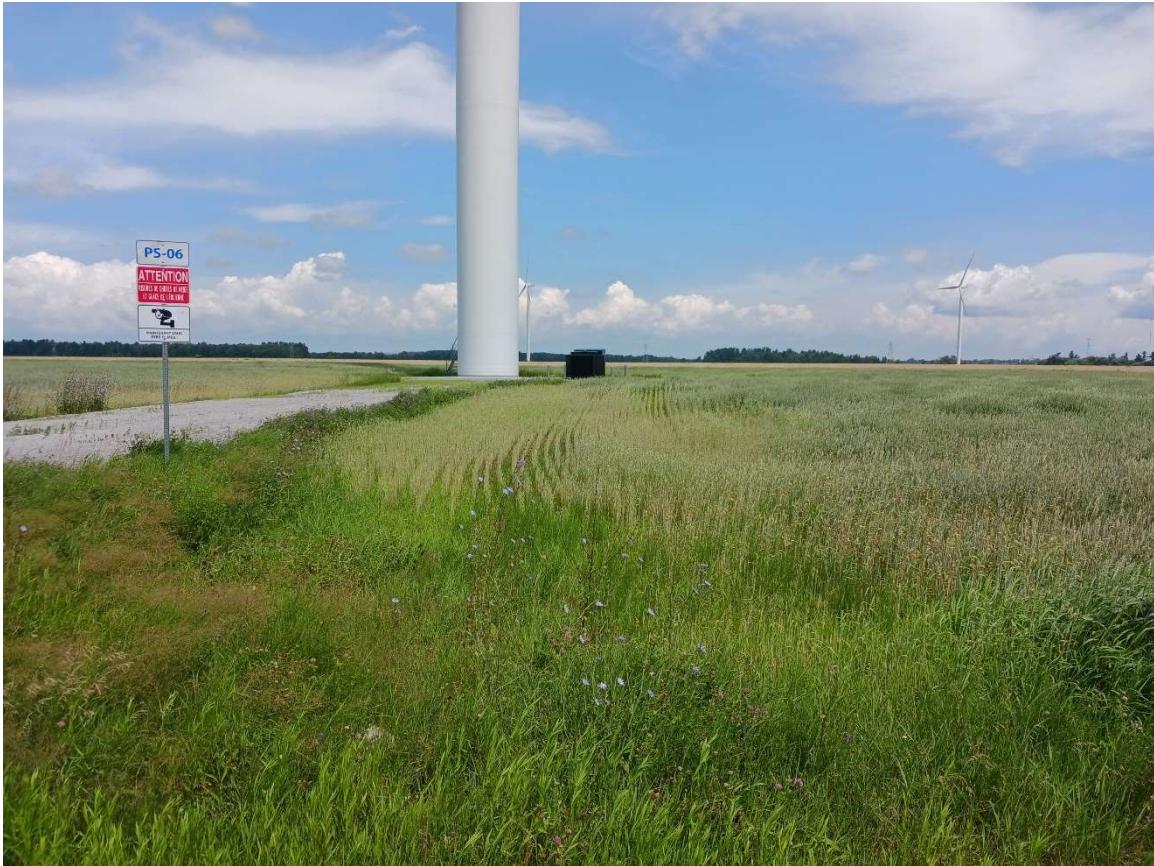
Photo 4 –Blé autour de la PS06 en cours de saison (12 juillet 2023)

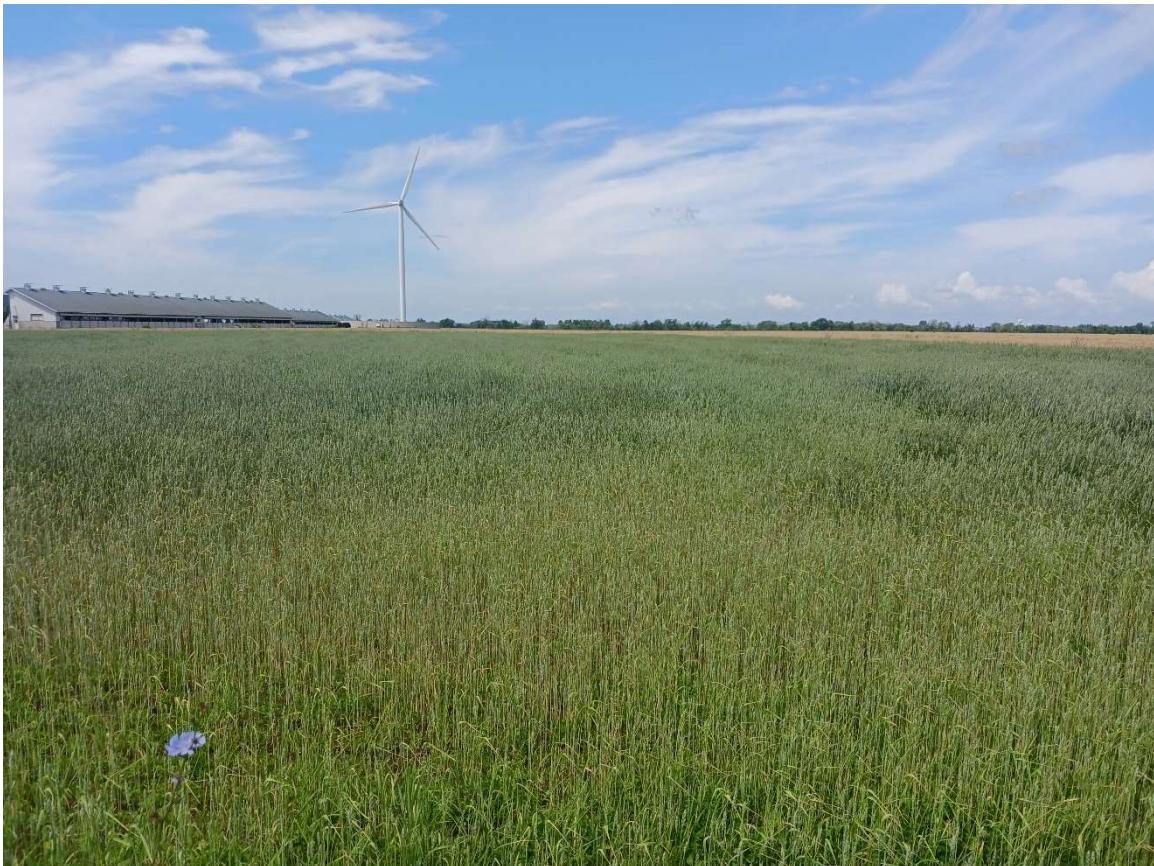
Photo 5 –Blé autour de la PS06 en cours de saison (12 juillet 2023)

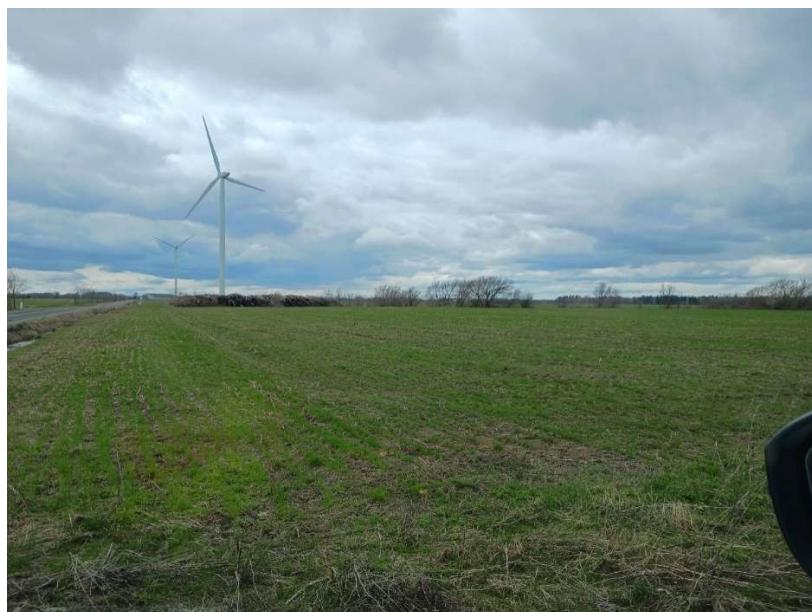
Photo 1– Champ autour de la PS07 (19 avril 2023) – Blé automne

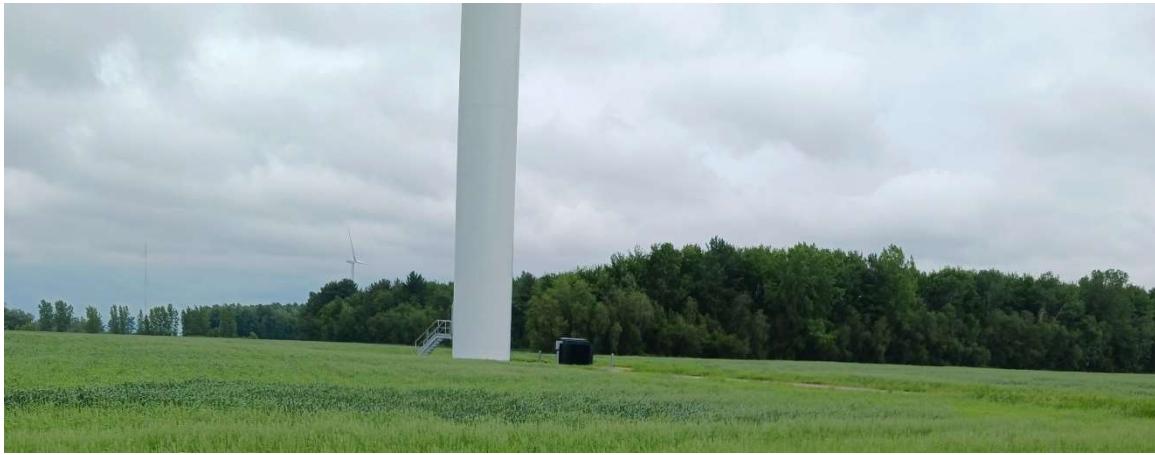
Photo 2 – Blé autour de la PS07 (13 juin 2023)

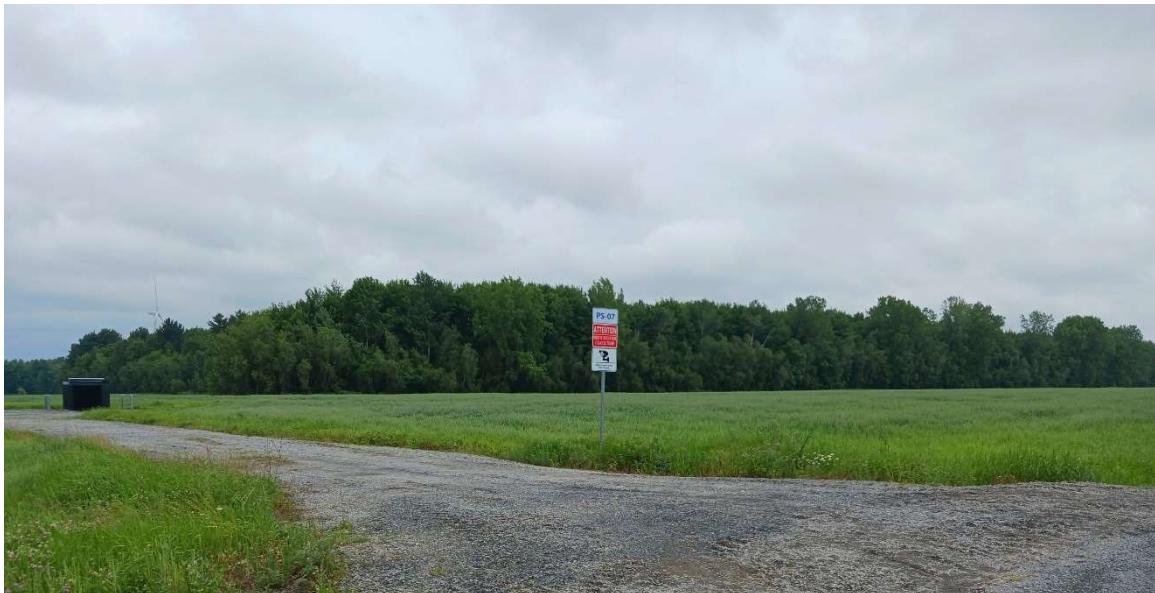
Photo 3 – Blé autour de la PS07 (13 juin 2023)

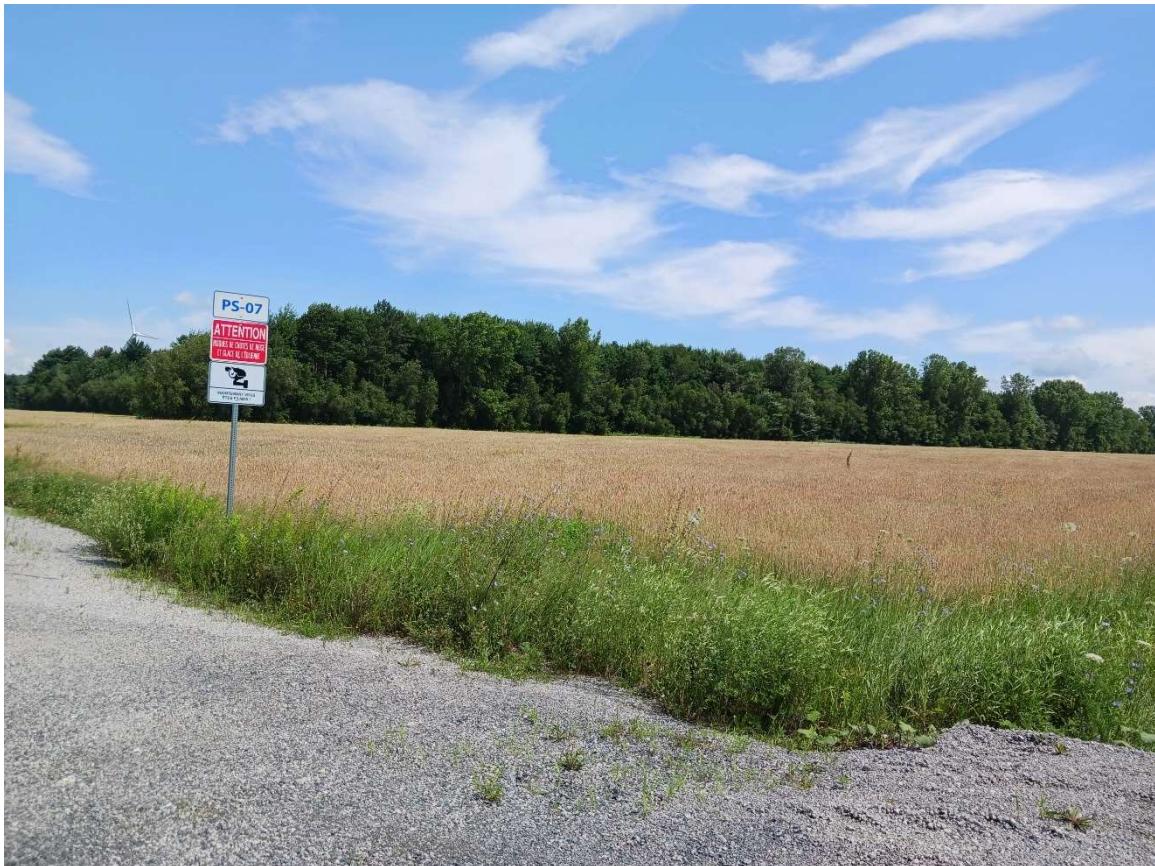
Photo 4 – Blé avant la récolte (12 juillet 2023)

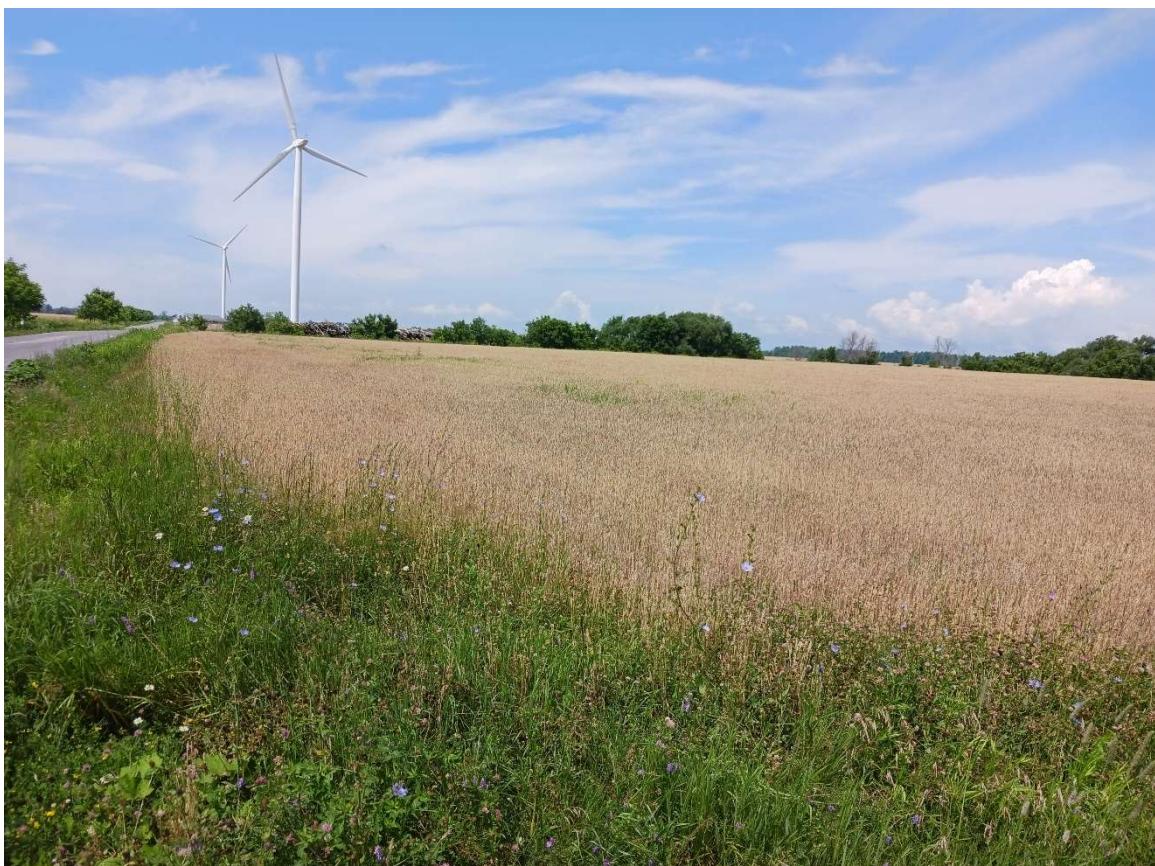
Photo 5 – Blé avant la récolte (12 juillet 2023)

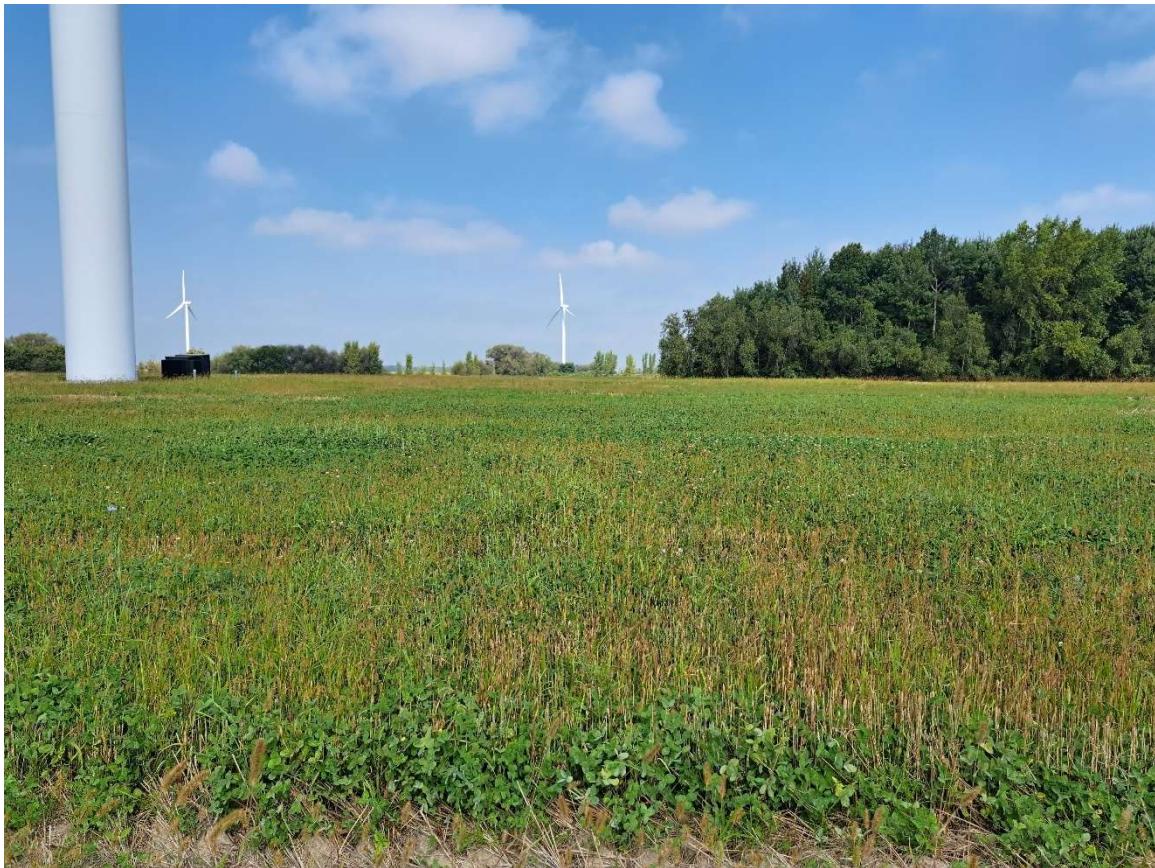
Photo 6– Trèfle autour de la PS07 (06 septembre 2023)

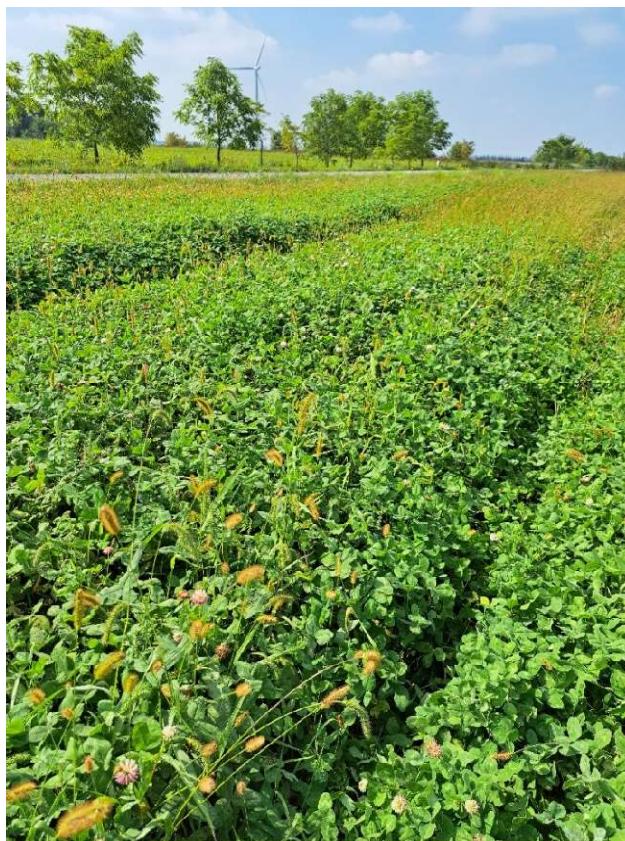
Photo 7– Trèfle autour de la PS07 (06 septembre 2023)
