OBJET : Projet Parc éolien Pierre-De Saurel sur le territoire de la municipalité régionale de comté Pierre-De Saurel.

Retour sur la saison 2023 et planification de la saison 2024

Suivi agronomique Parc éolien Pierre-De Saurel

Observations agronomiques 2023

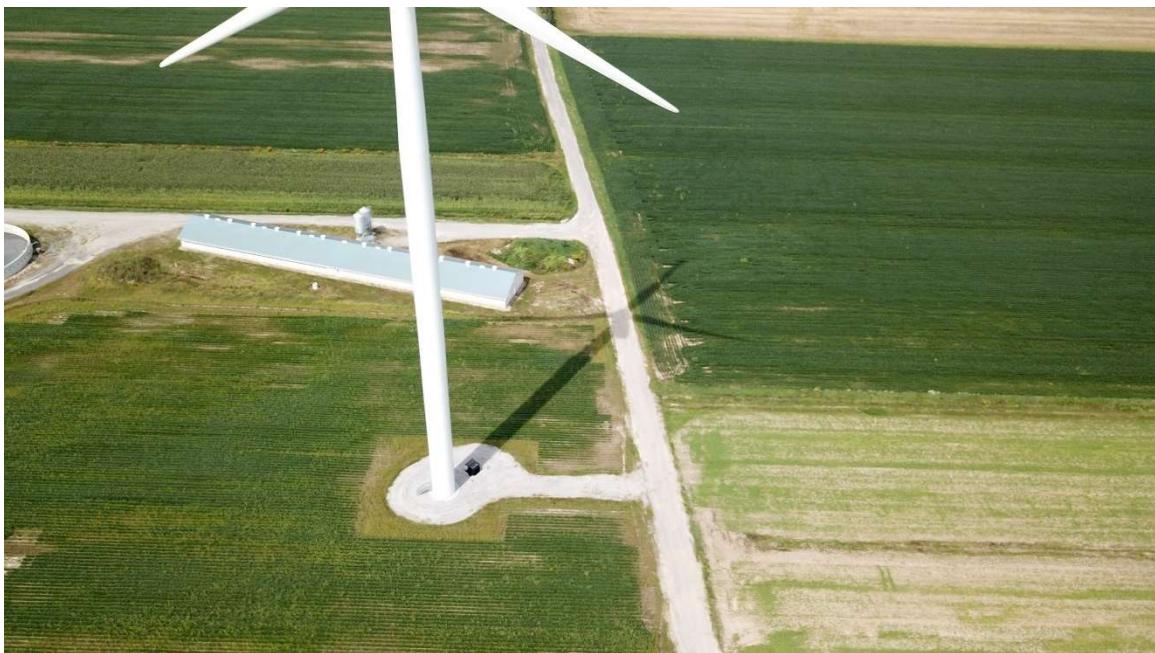
Photo de drone de la PS08 (22 août 2023) – OPSIS, Solutions Écoénergétiques

Cette année, du soya a été semé autour de la PS08. Lors de notre visite au mois de juillet, le soya avait les pieds dans l'eau sur l'entièreté du champ.

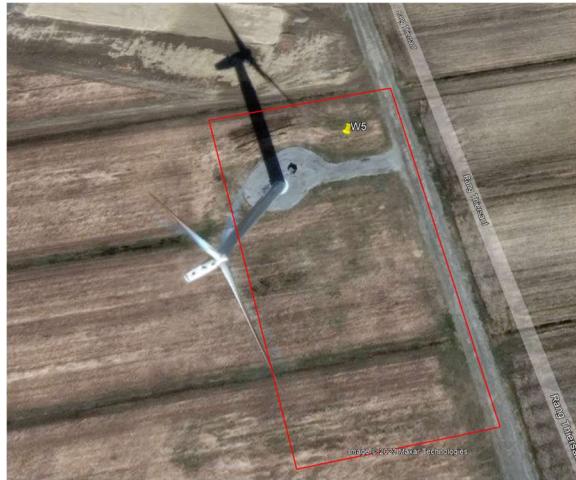
préciser qu'en 2021, ces parcelles ont été nivelées et 3 fossés existants ont été enterrés, par le propriétaire des terres (décision provenant du propriétaire). En 2023, sur les cartes de rendements, on peut y voir l'incidence négative, de ces anciens fossés, sur l'égouttement des parcelles lors d'une année trop pluvieuse. À cette extrémité des parcelles (le long du chemin Thiersant), il n'y a pas de fossé. De plus, les billons créés par le sarclage dans les cultures biologiques nuisent à l'égouttement par le fossé latéral. L'égouttement des parcelles doit se rabattre totalement par le système de drainage de 9.8m entre les drains et à une profondeur de 0.98m. La compaction toujours présente au-dessus des drains nuit à son tour au bon drainage.

W5 est l'emplacement du profil de sol -Photo de 2019 (Google Earth) les fossés n'existent plus.

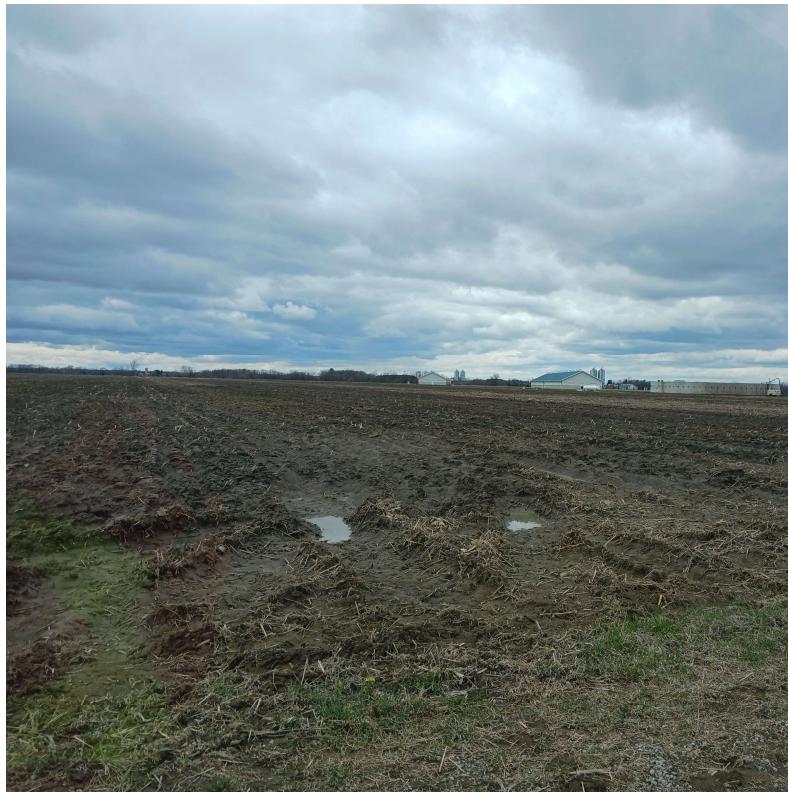
Photo 2 – Accumulation d'eau à l'extrême gauche de la PS08 (19 avril 2023)

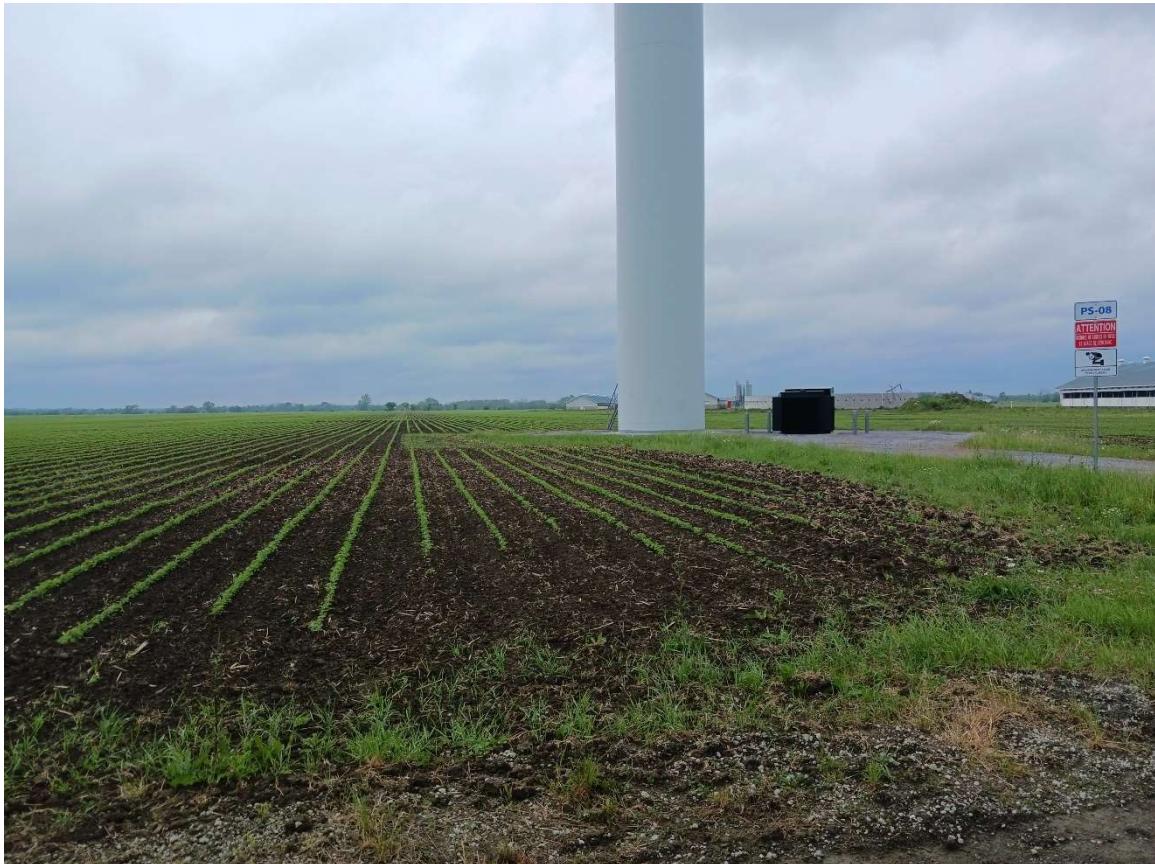
Photo 3 – Soya autour de la PS08 (13 juin 2023)

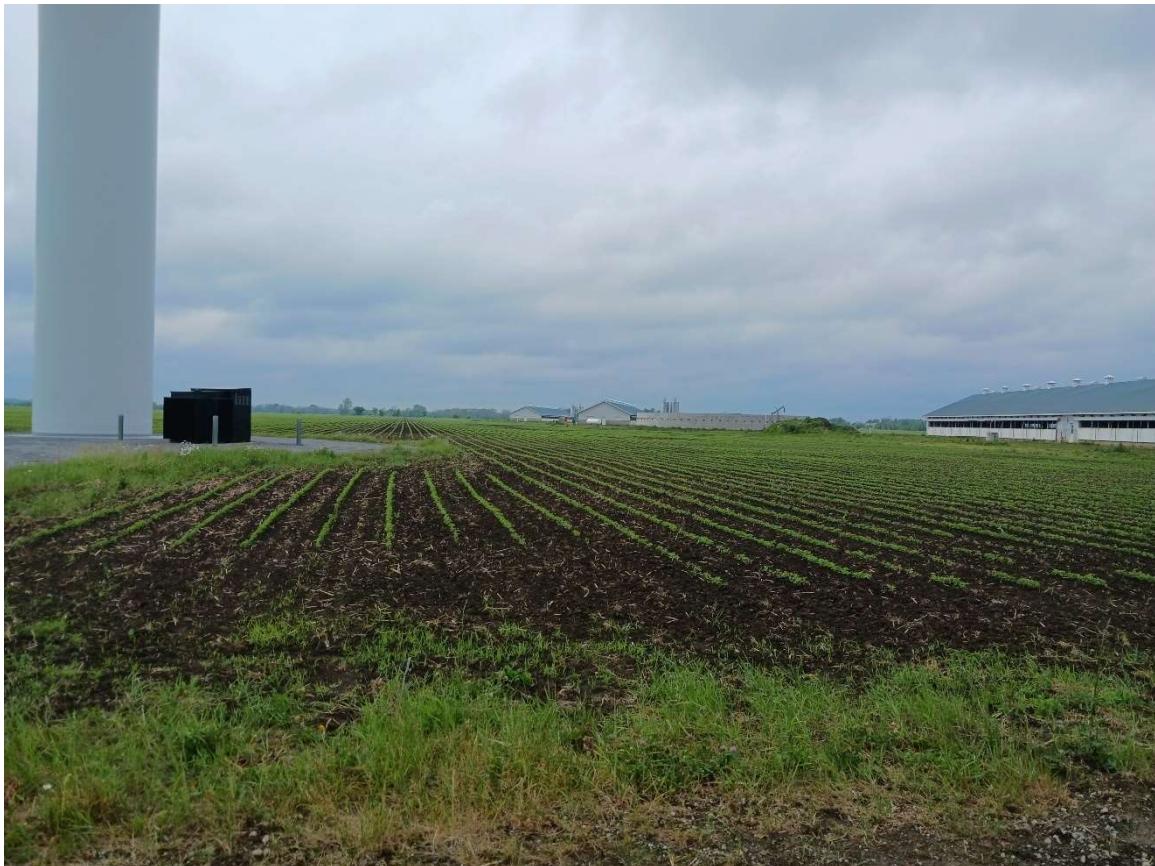
Photo 4 – Soya autour de la PS08 (13 juin 2023)

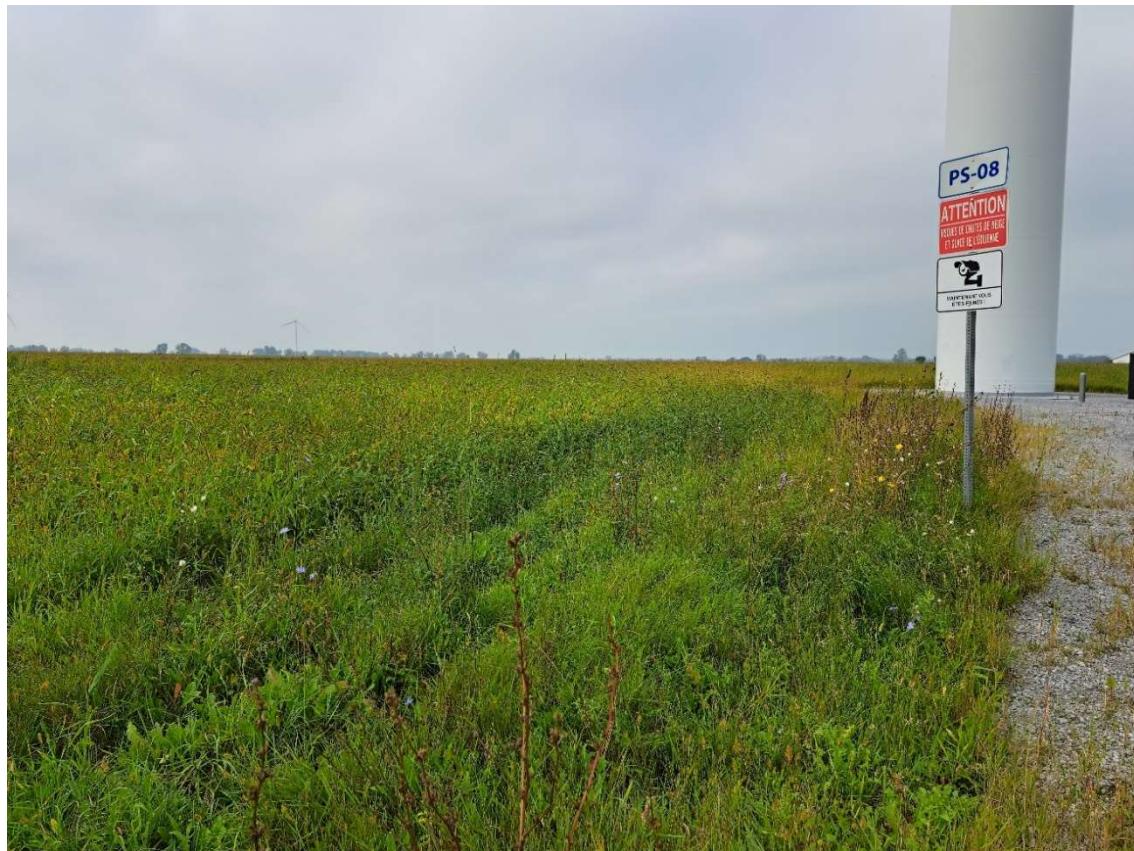
Photo 8– Soya autour de la PS08 (06 septembre 2023) - côté gauche

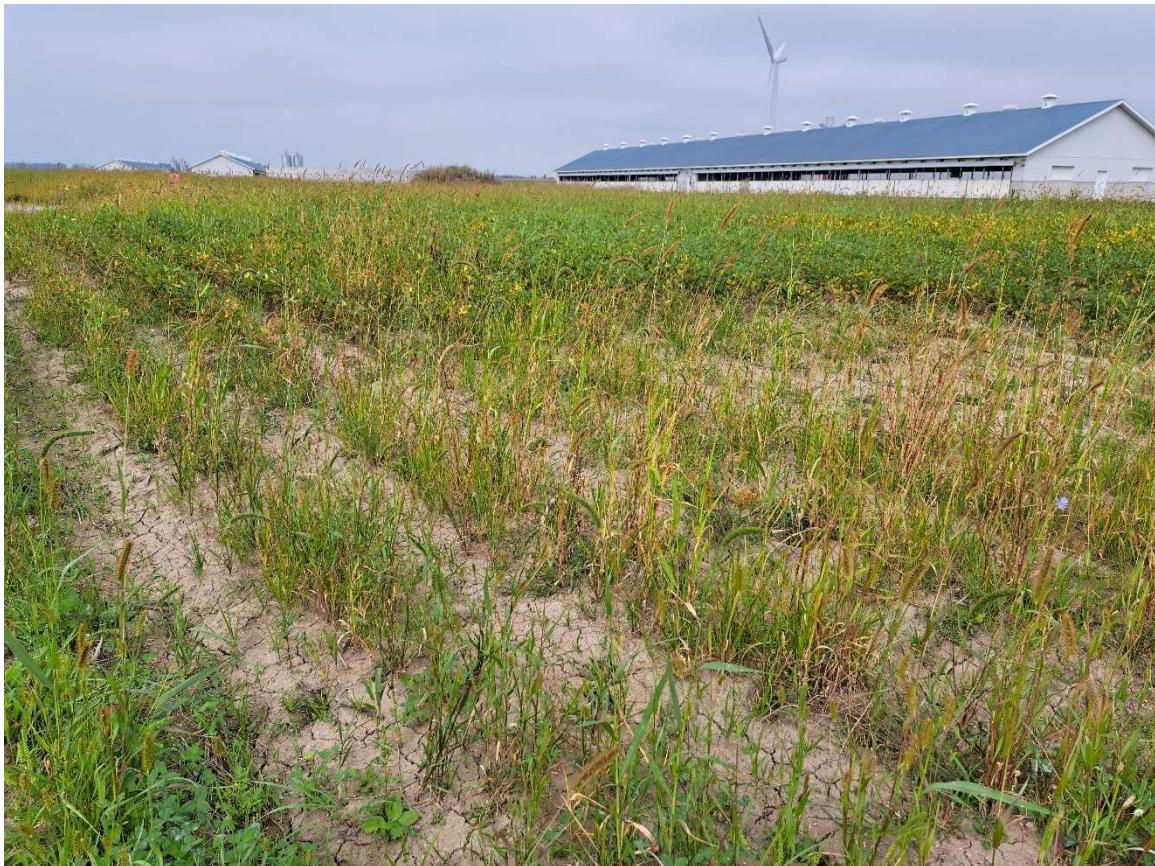
Photo 9– Soya autour de la PS08 (06 septembre 2023) - côté droit

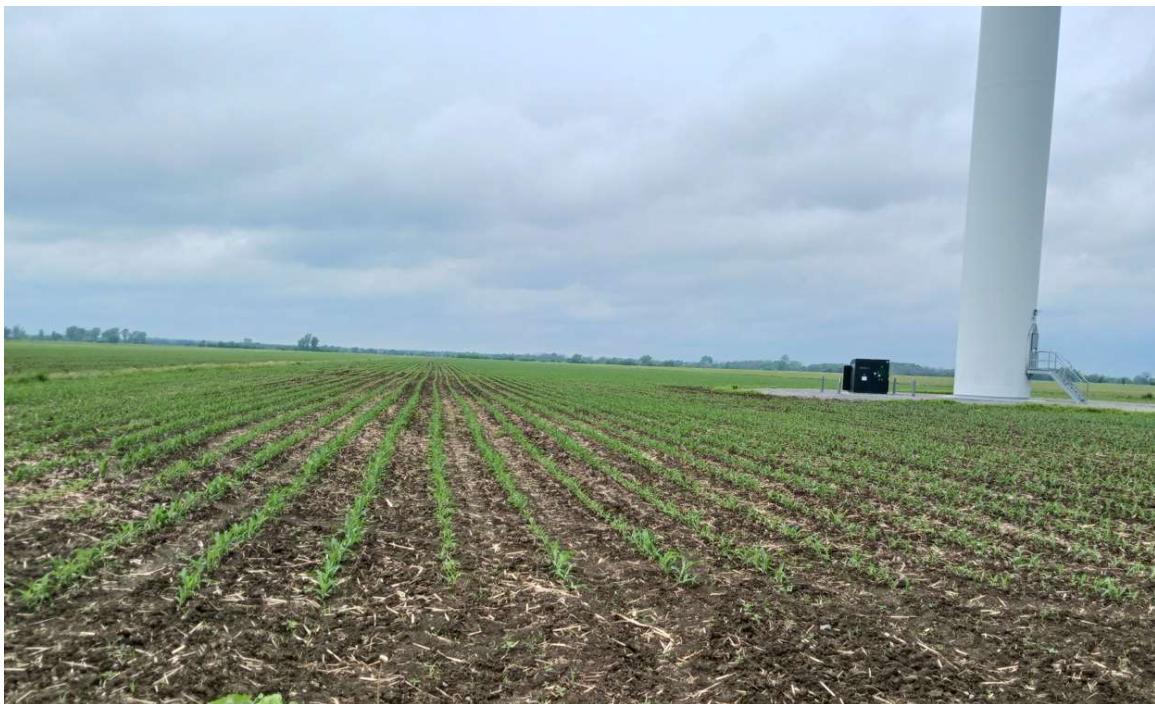
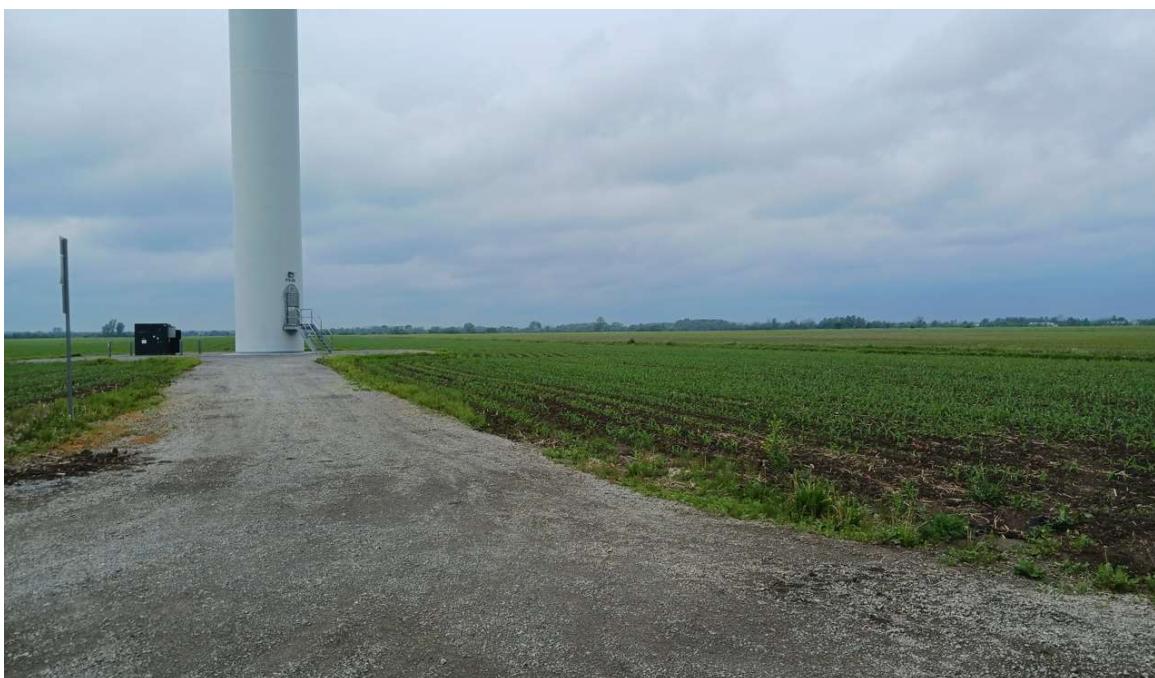
Photo 3-4 – Culture du maïs de la PS09 (13 juin 2023)

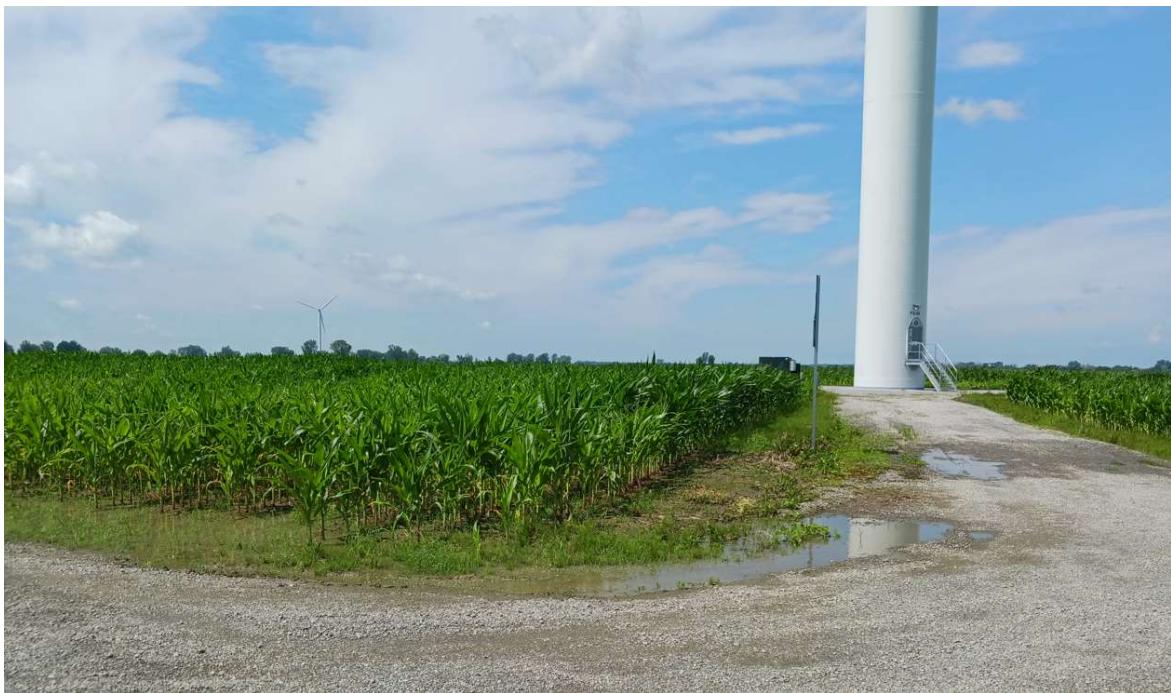
Photo 5 – Maïs grain à gauche de la PS09 (12 juillet 2023)

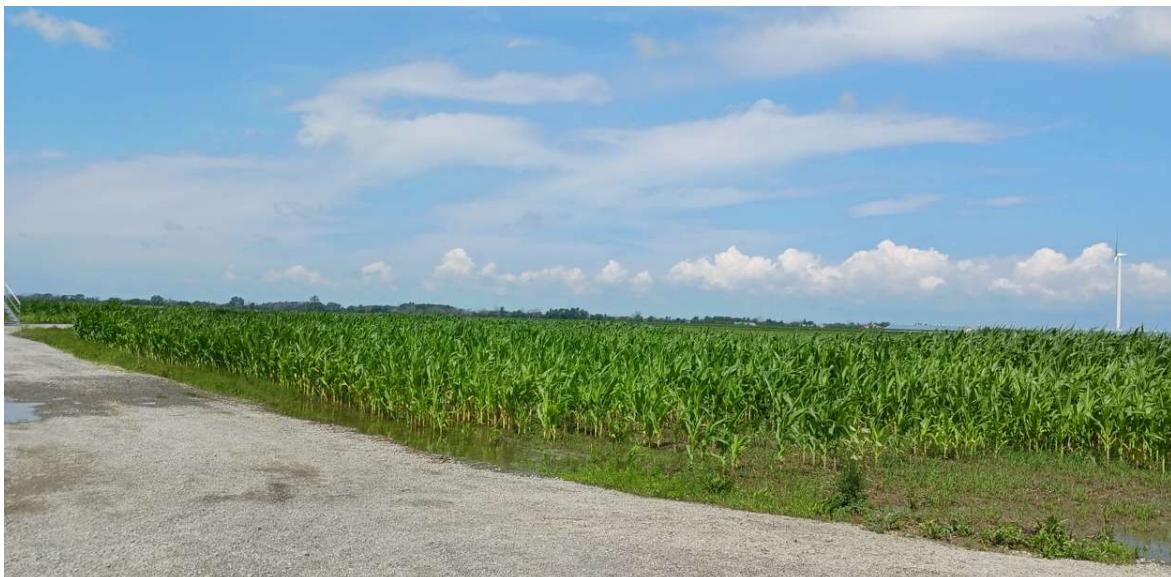
Photo 6 – Maïs grain à droite de la PS09 (12 juillet 2023)

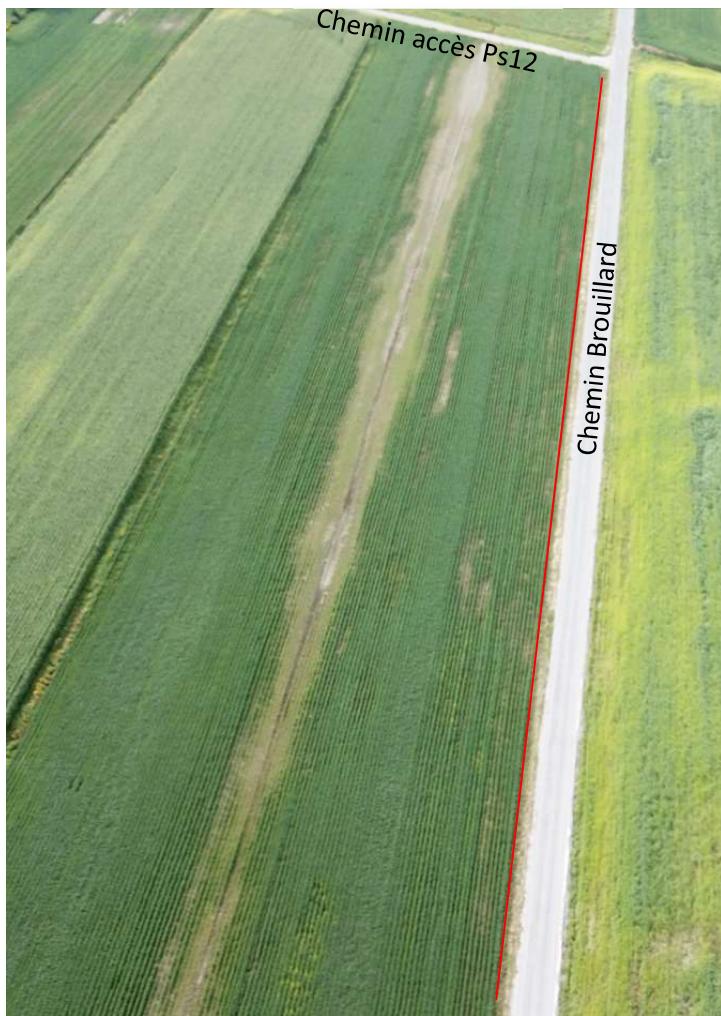
Photo de drone des parcelles longeant le chemin d'accès de la PS12 (22 août 2023) – OPSIS, Solutions Écoénergétiques

Les deux premières parcelles en partant du chemin brouillard sont en soya en 2023. Au printemps, il était planifié que le ponceau passant sous le chemin d'accès de l'éolienne devait être refait. Après discussion avec le propriétaire, les travaux ont été déplacés à l'automne 2023.

Suite à l'année exceptionnellement pluvieuse, de graves dommages ont été observés suite au mauvais fonctionnement du ponceau. L'entreprise sera dédommagée pour cette perte de rendement. Finalement, les travaux pris en charge par Parc Pierre de Saurel n'ont pas été réalisés à l'automne 2023 causé par un délai d'arpentage et de prise de mesure.

De plus, en début de saison le long du chemin Brouillard, une légère baissière avant le fossé a été observée. Il avait été recommandé de le niveler, mais l'exploitant n'a pu réaliser les travaux suite aux mauvaises conditions climatiques.

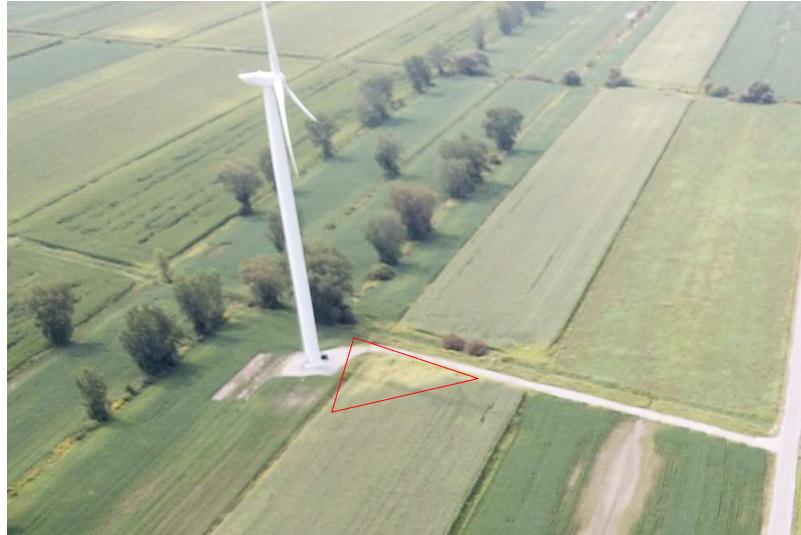
Photo de drone des parcelles longeant le chemin d'accès de la PS12 (22 août 2023) – OPSIS, Solutions Écoénergétiques

La 3^e parcelle en partant du chemin brouillard a été semé en maïs grain. Près du chemin d'accès, une légère baisse de rendement a été observée.

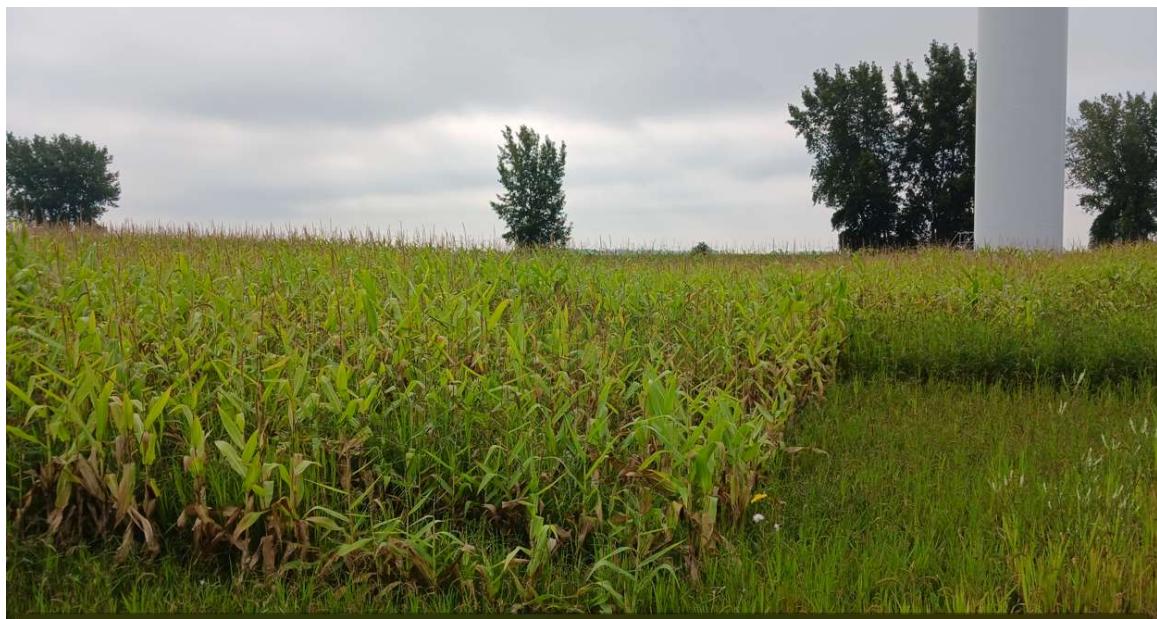
Photo 4 –3^e parcelle à partir du chemin Brouillard en maïs(6 septembre 2023)

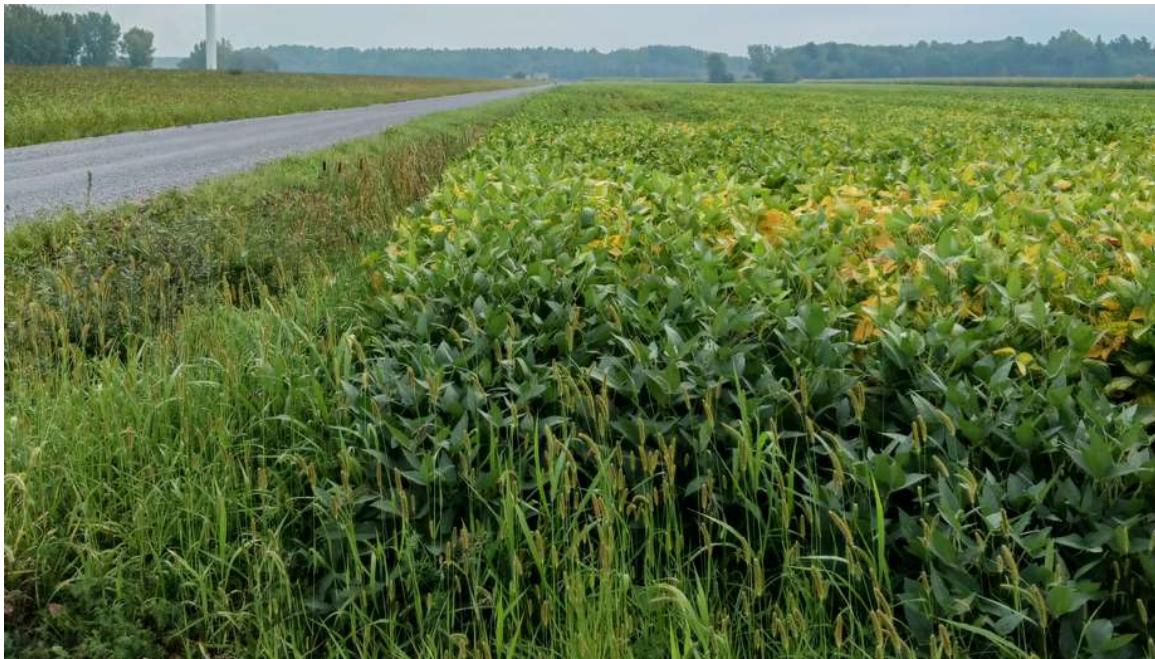
Photo 5 – le long du chemin Brouillard (6 septembre 2023)

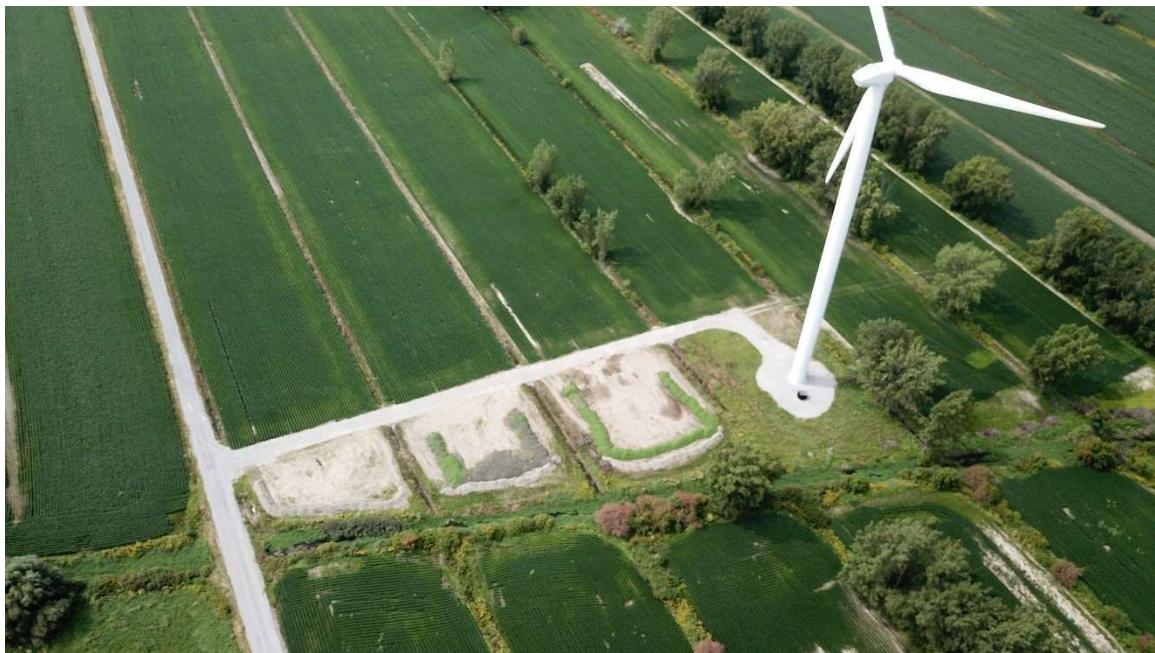
Photo de drone de la PS04 (22 août 2023) – OPSIS, Solutions Écoénergétiques

À droite du chemin d'accès de l'éolienne PS04, il y a 4 petites parcelles. La première parcelle entourant l'éolienne (à droite) est restée non cultivée depuis la construction des éoliennes (dédommagée annuellement). Cette année, les trois autres parcelles n'ont pas été cultivées contrairement aux années précédentes. En effet, du maïs avait été semé en 2022 pour observer le comportement de cette zone et évaluer par la suite son avenir. D'un commun accord avec Parc éolien Pierre de Saurel, les propriétaires ont décidé d'enterrer les fossés qui séparaient les 4 petites parcelles pour faciliter l'accès aux terres. Malgré une promesse et un contrat signé de l'engagement des propriétaires des parcelles, à réaliser les travaux au courant de la saison 2023, rien n'a été exécuté.

Les champs cultivés, contigus à l'éolienne et au chemin d'accès sont en soya cette année. Lors de nos visites durant la saison nous avons pu remarquer que le soya se comportait bien. Aucune baisse de rendement relié à la construction de l'éolienne.

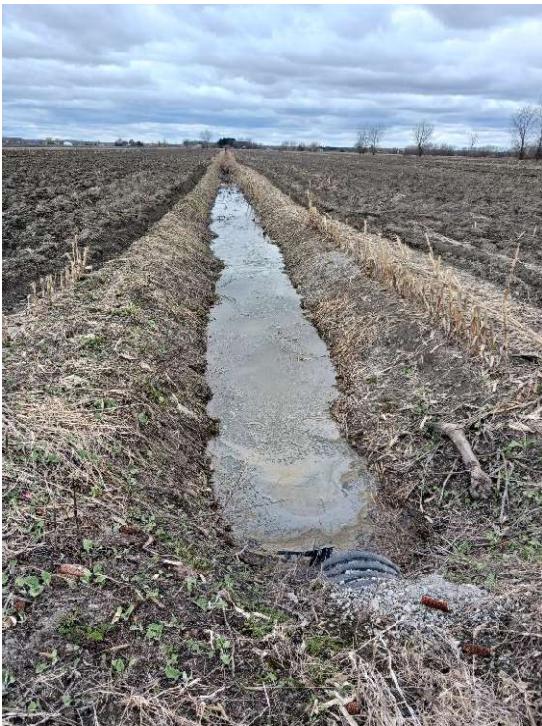
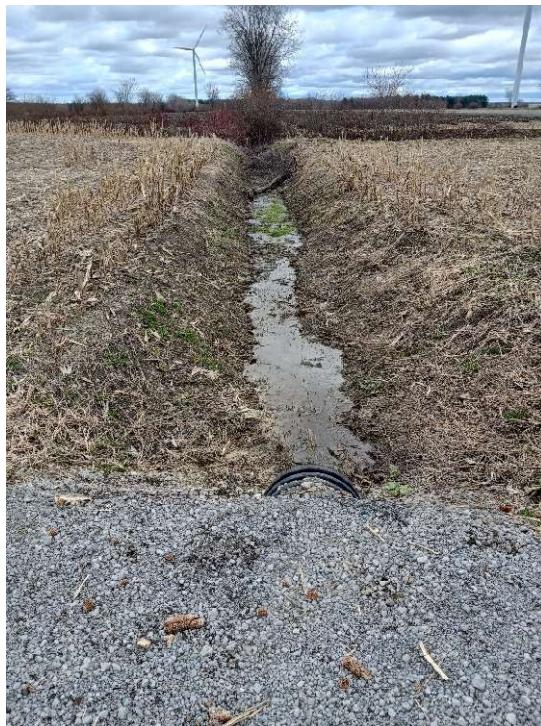
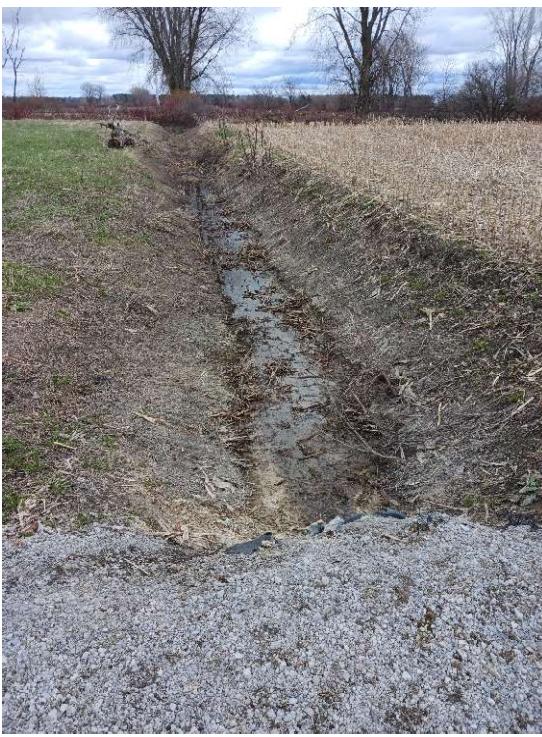
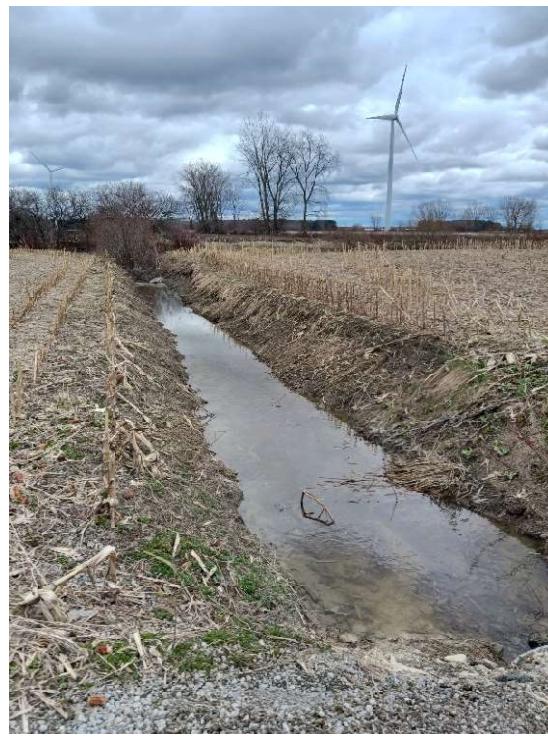
Photos 1-2-3-4 – fossés entre les 4 petites parcelles du côté de la PS04 (19 avril 2023)

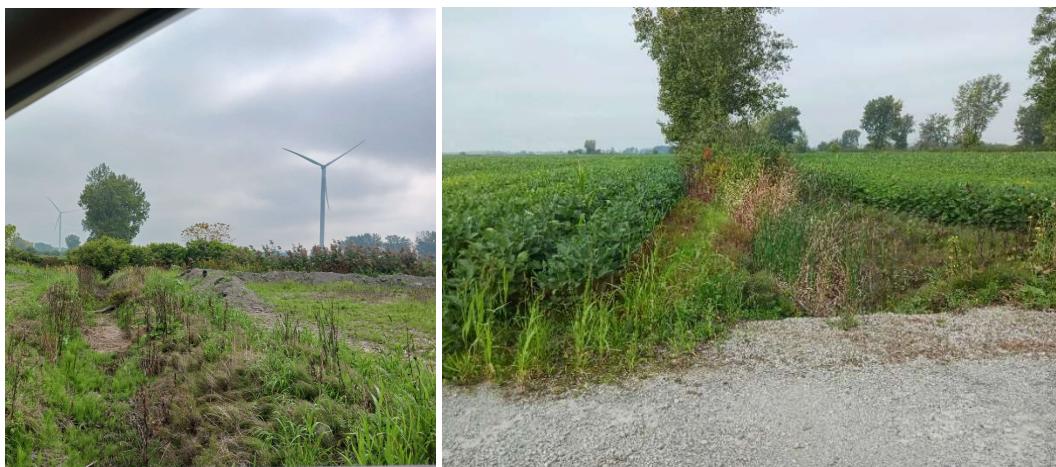
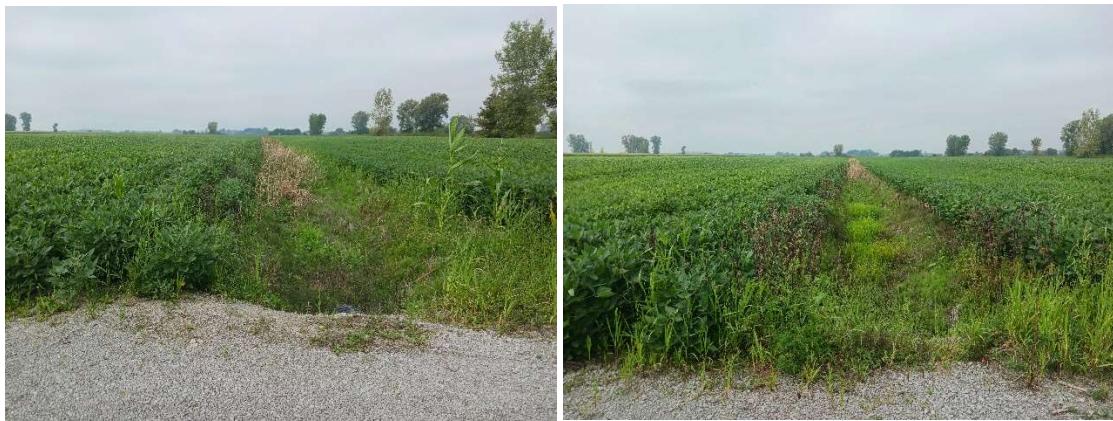
Photos 8-9-10 et 11 – fossé entre les 4 petites parcelles du côté de la PS04 (06 septembre 2023)

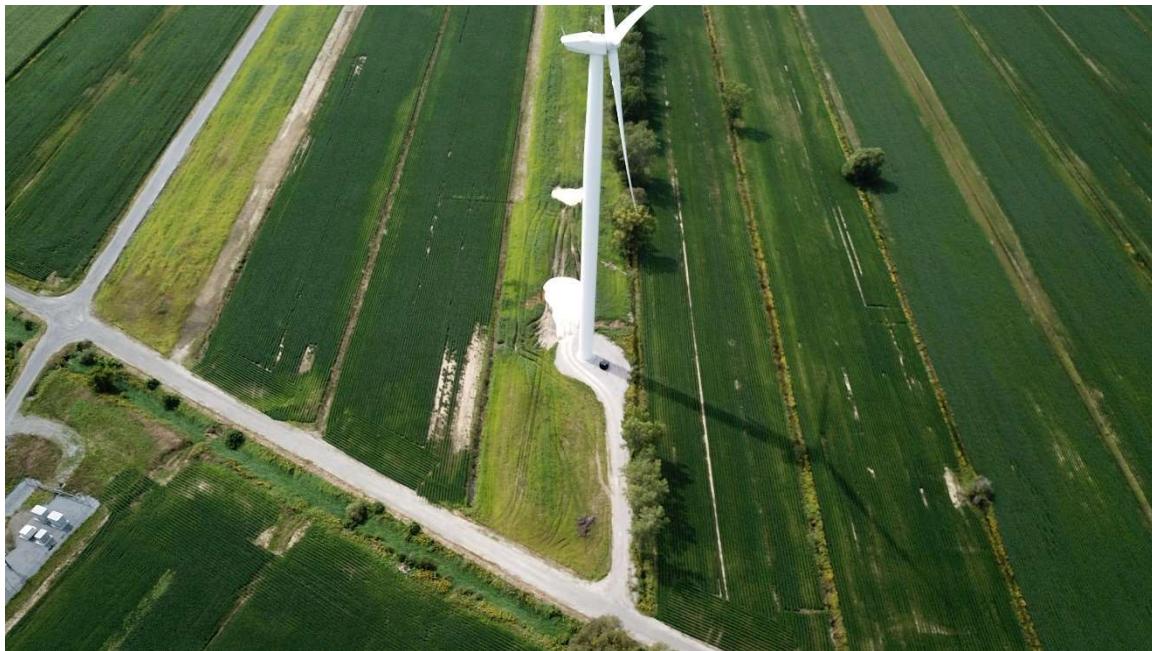
Photo de drone de la PS11 (22 août 2023) – OPSIS, Solutions Écoénergétiques

Les parcelles de la PS11 et du stationnement devront être drainées (entente avec les propriétaires), nivelées et accompagnées d'un travail de sol (sous-solage, si besoin est, selon les observations). Ces travaux devront être réalisés dans des conditions adéquates, suivi d'un semis de culture de couverture. Selon la période des travaux, un mélange de culture de couverture devra être sélectionné pour un meilleur résultat de restructuration.

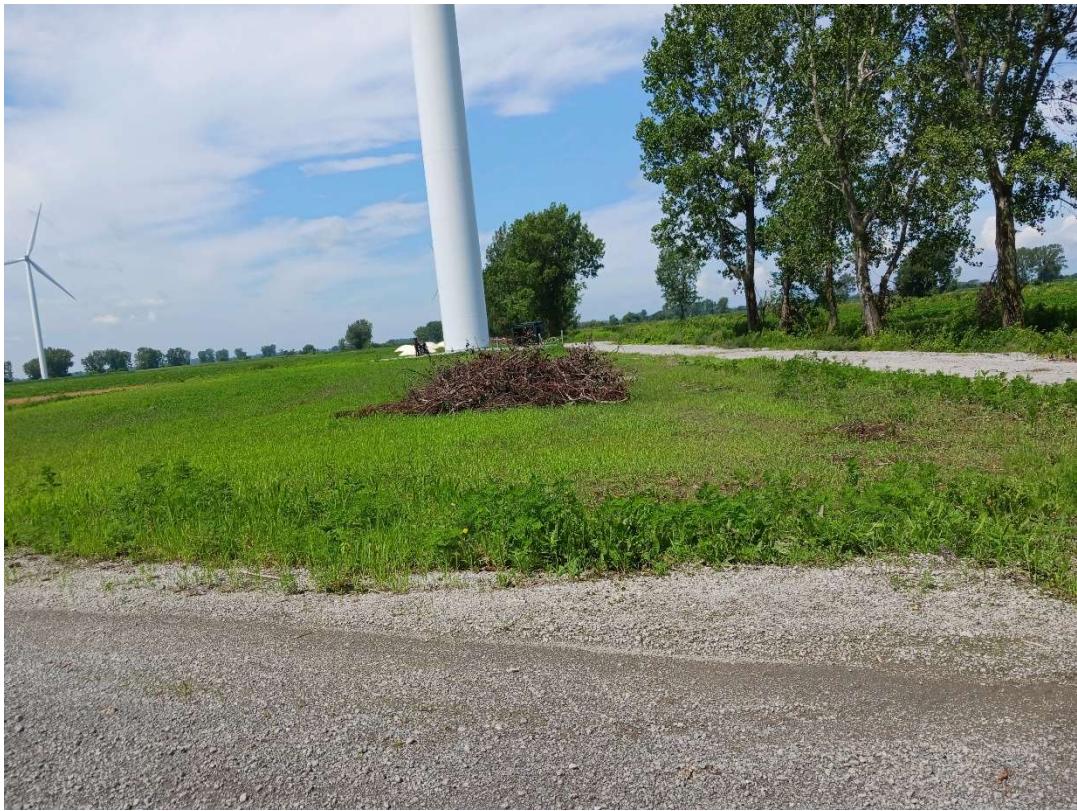
Photo 3 – Zone en avant de la PS11 (12 juillet 2023)

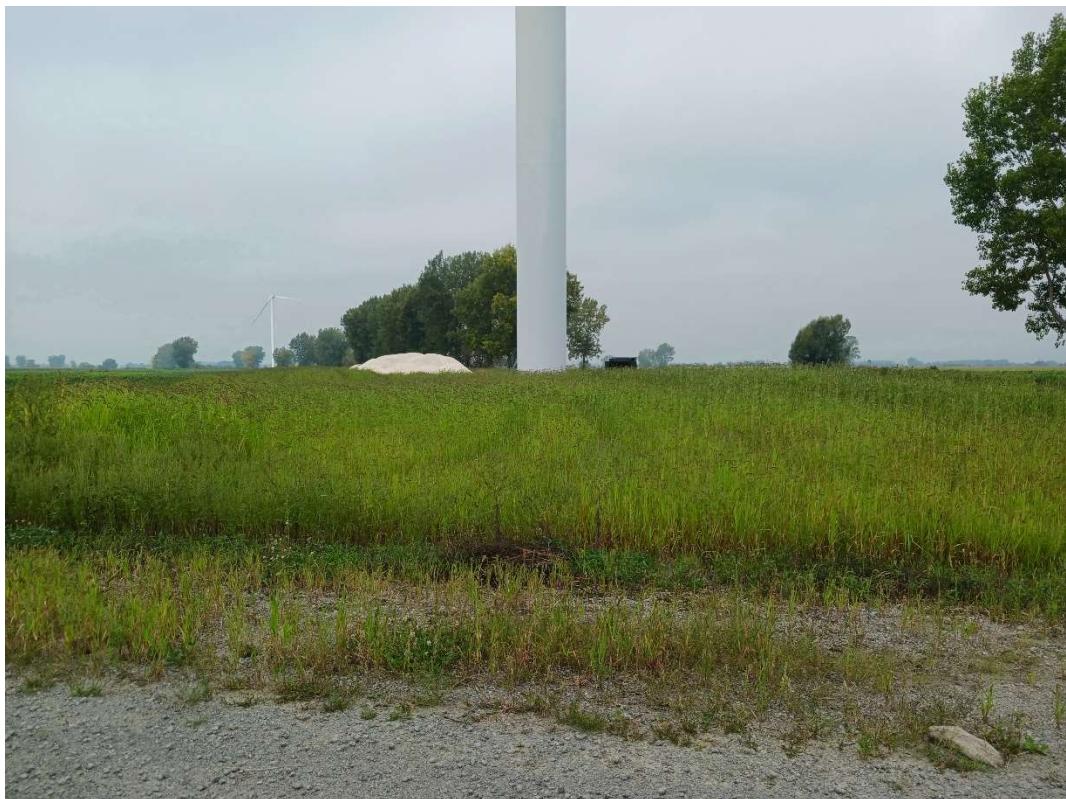
Photo 4 – Zone en avant de la PS11 (06 septembre 2023)

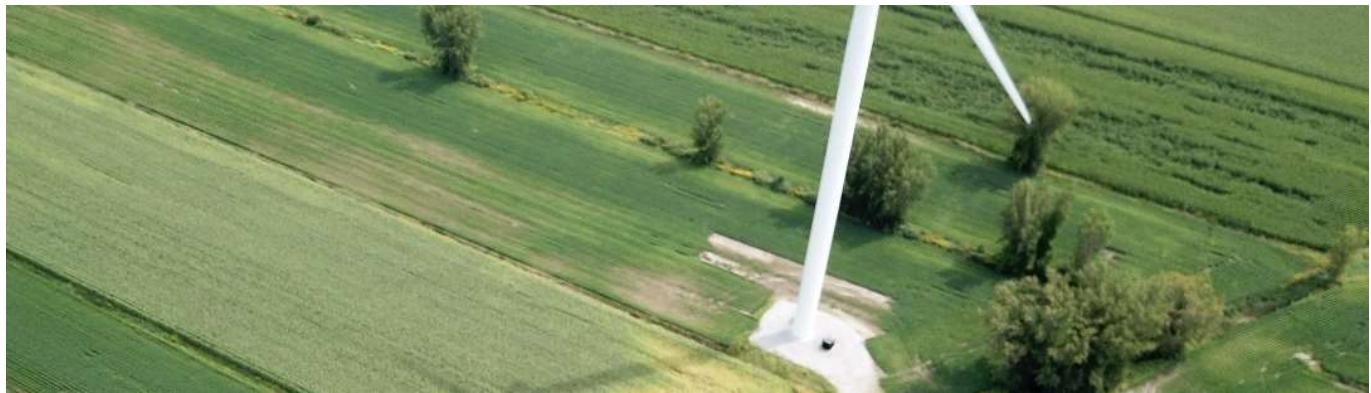
Photo de drone de la PS11 (22 août 2023) – OPSIS, Solutions Écoénergétiques

Lors de notre visite au mois de juillet, le soya autour de la PS-12, on a pu remarquer une zone non semée, provoqué par un problème avec le semoir (aucun lien avec l'éolienne). Juste au-dessus de la base de gravier (vers la gauche) de l'éolienne, on a pu remarquer un secteur de soya plus court. Cette zone baignait dans l'eau en juillet. Ce phénomène se voyait à l'extérieur de l'aire affectée par la construction, mais était moins intense. Les conditions climatiques pluvieuses ont causé cette petite zone humide qui était peu ou pas visible les années précédentes.

Pour la parcelle autour de la Ps12, la zone humide de 2023 n'était pas visible les années précédentes. Un passage de sous-soleuse serait intéressant à réaliser.

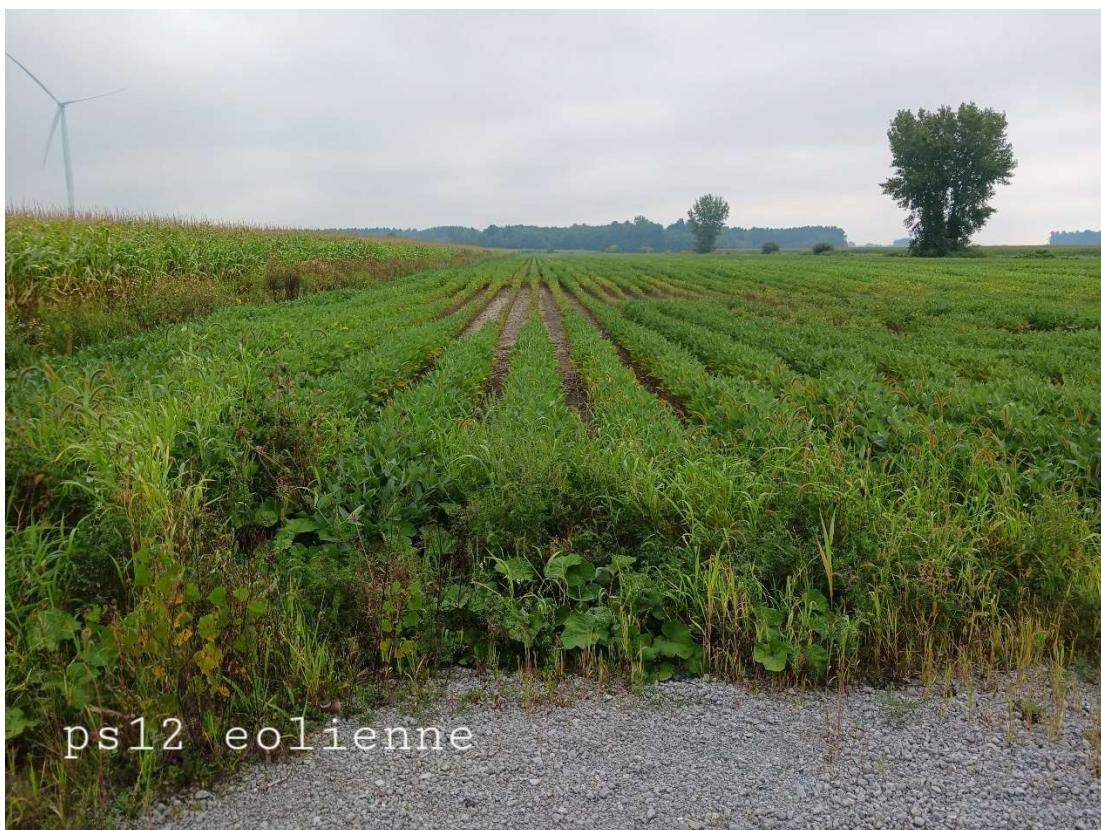
Photo 6 – Soya en arrière de la PS12 (06 septembre 2023)

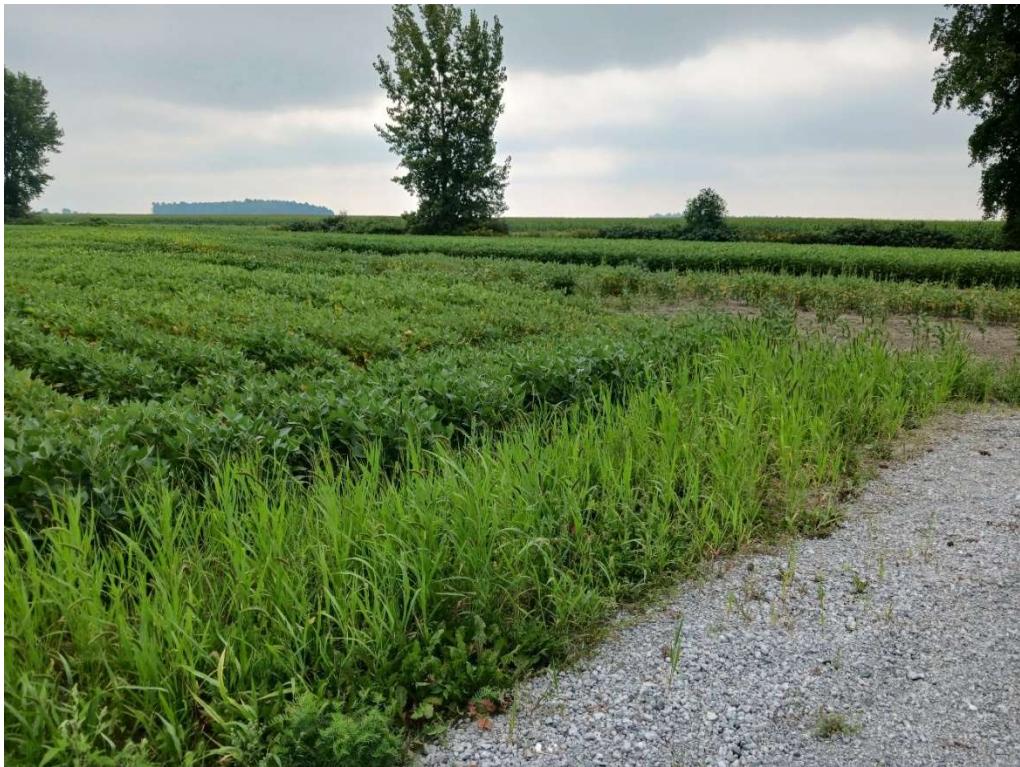
Photo 7– Soya en arrière de la PS12 (06 septembre 2023)

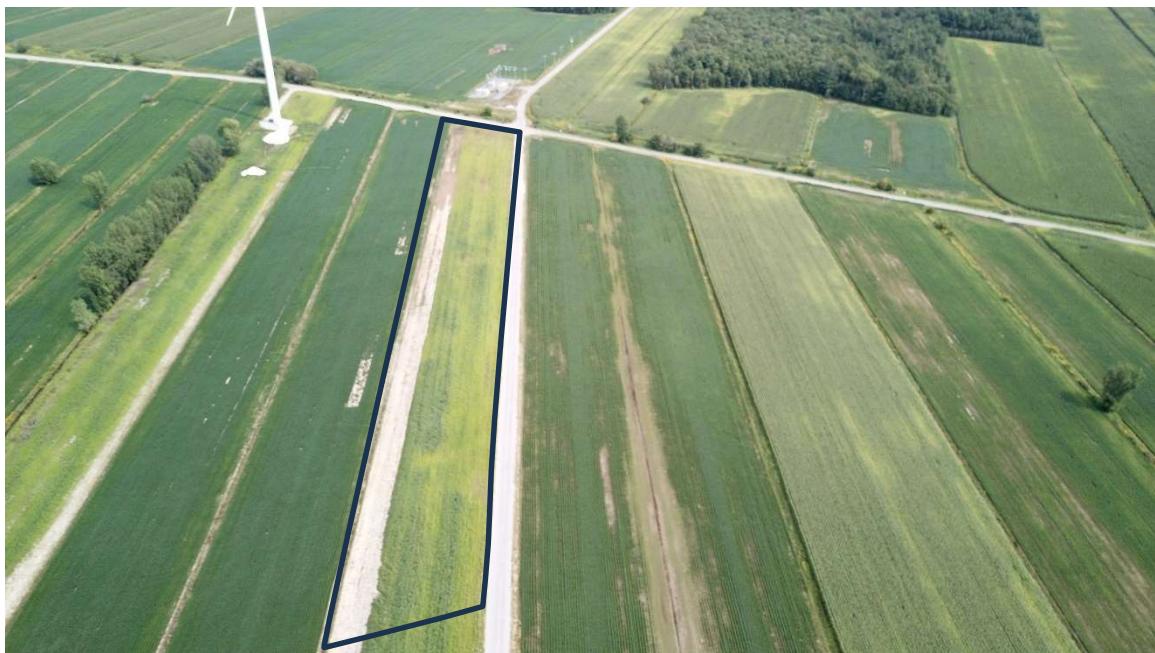
Photo de drone du stationnement (22 août 2023) – OPSIS, Solutions Écoénergétiques

Cette année, le champ où se situait le stationnement lors de la construction des éoliennes n'a pas été cultivé.

Tout comme la PS11, en début de saison, il a été planifié avec les propriétaires et les exploitants que la zone de l'ancien stationnement ne serait pas cultivée en 2023 pour réaliser des travaux de drainage, d'un passage de sous-soleuse et d'un semis d'engrais vert. Finalement, les propriétaires et les exploitants ont pris la décision que le champ tout entier ne serait pas cultivé, pour les mêmes raisons. À la suite d'un été, excessivement pluvieux, les travaux n'ont pas été réalisés et à l'automne les exploitants n'étaient pas en mesure de réaliser les travaux. Le directeur général de Parc éolien Pierre de Saurel a proposé aux exploitants et aux propriétaires de prendre en charge la réalisation des travaux. Les exploitants et les propriétaires ont pris la décision de les faire par eux même, mais les conditions n'étaient plus adéquates pour la réalisation des travaux. Donc, rien n'a été fait.

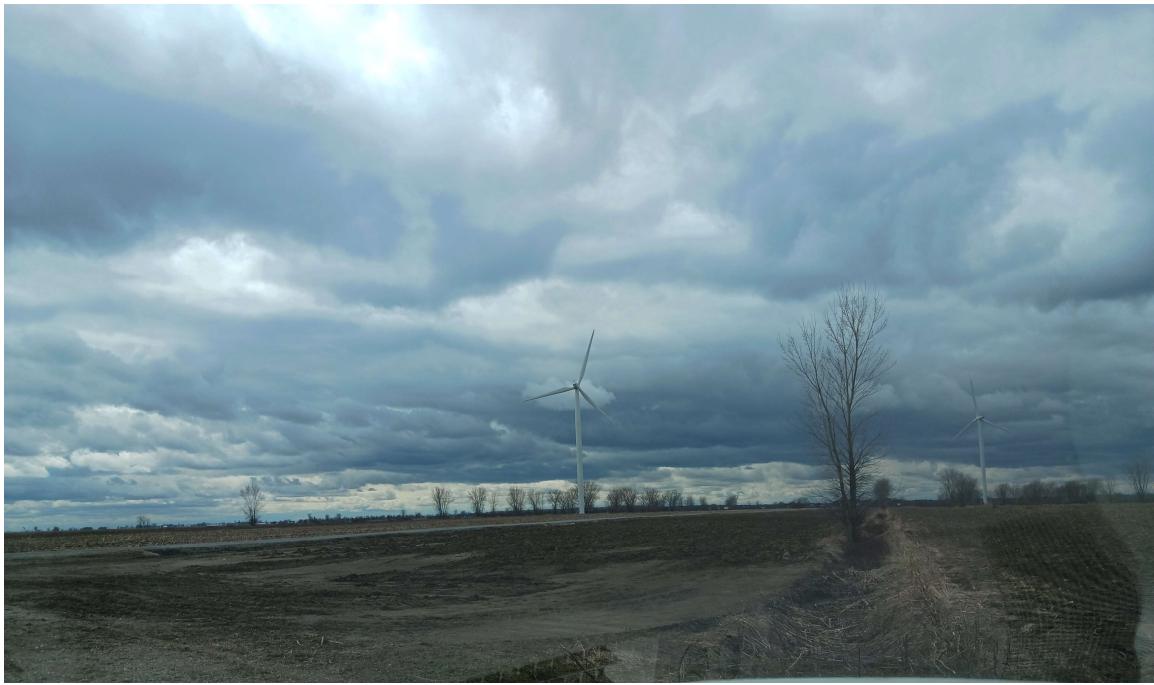
Photo 1– Stationnement en date du 19 avril 2023
