OBJET : Projet Parc éolien Pierre-De Saurel sur le territoire de la municipalité régionale de comté Pierre-De Saurel.

Retour sur la saison 2023 et planification de la saison 2024

Suivi agronomique Parc éolien Pierre-De Saurel

Observations agronomiques 2023

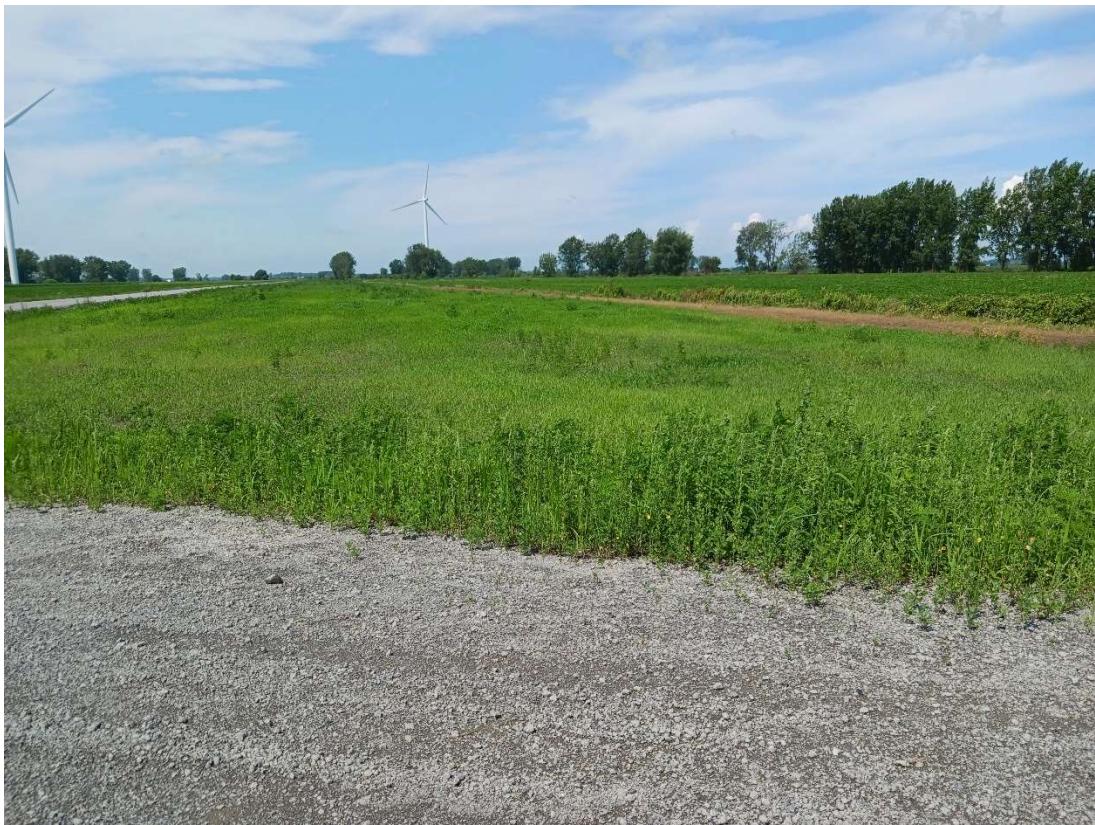
Photo 2– Stationnement (12 juillet 2023)

Les parcelles de la PS11 et du stationnement devront être drainées (entente avec les propriétaires), nivelées et accompagnées d'un travail de sol (sous-solage, si besoin est, selon les observations). Ces travaux devront être réalisés dans des conditions adéquates, suivi d'un semis de culture de couverture. Selon la période des travaux, un mélange de culture de couverture devra être sélectionné pour un meilleur résultat de restructuration.

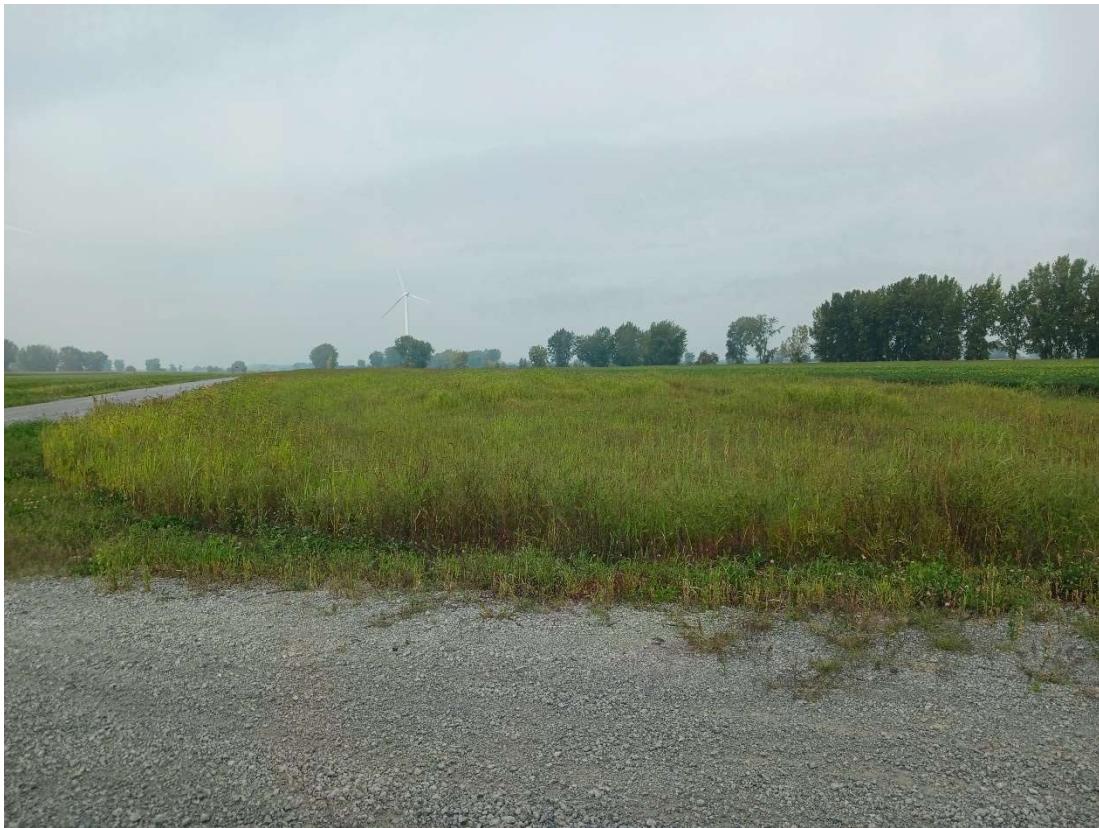
Photo 3– Stationnement (06 septembre)

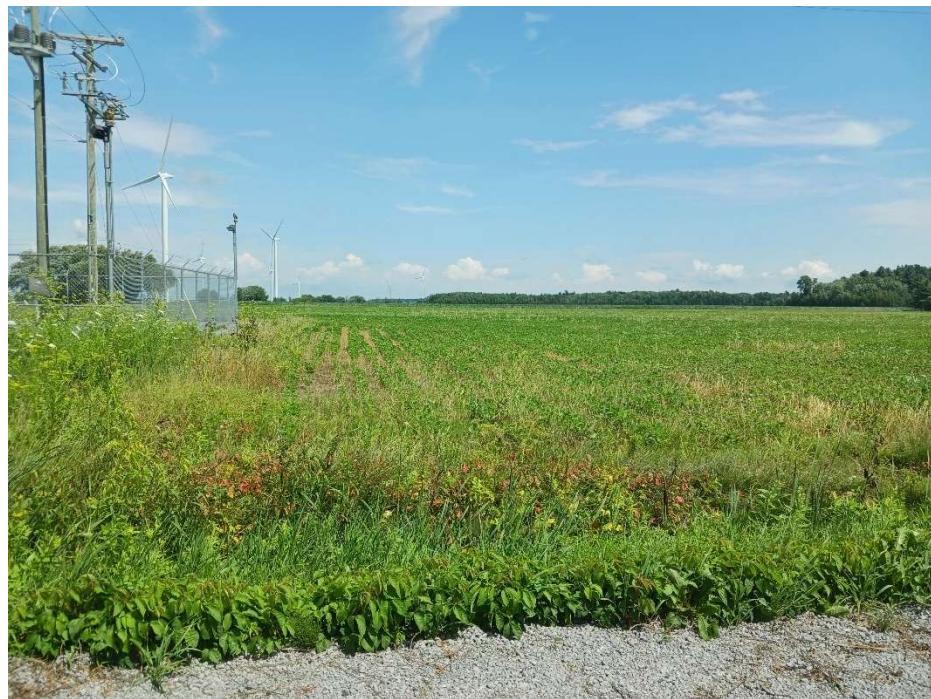
La culture du champ contigu au poste de sectionnement ne semble pas avoir de problématique liée à la construction du poste de sectionnement. Un fossé a été enterré par les propriétaires entre le champ du poste de sectionnement et le champ contigu.

Photo 1 – champ contigu au poste de sectionnement (12 juillet 2023)
