**OBJET : Projet Parc éolien Pierre-De Saurel sur le territoire de la municipalité régionale de comté Pierre-De Saurel.**

**Retour sur la saison 2024 et planification de la saison 2025**

# Observations agronomiques 2024

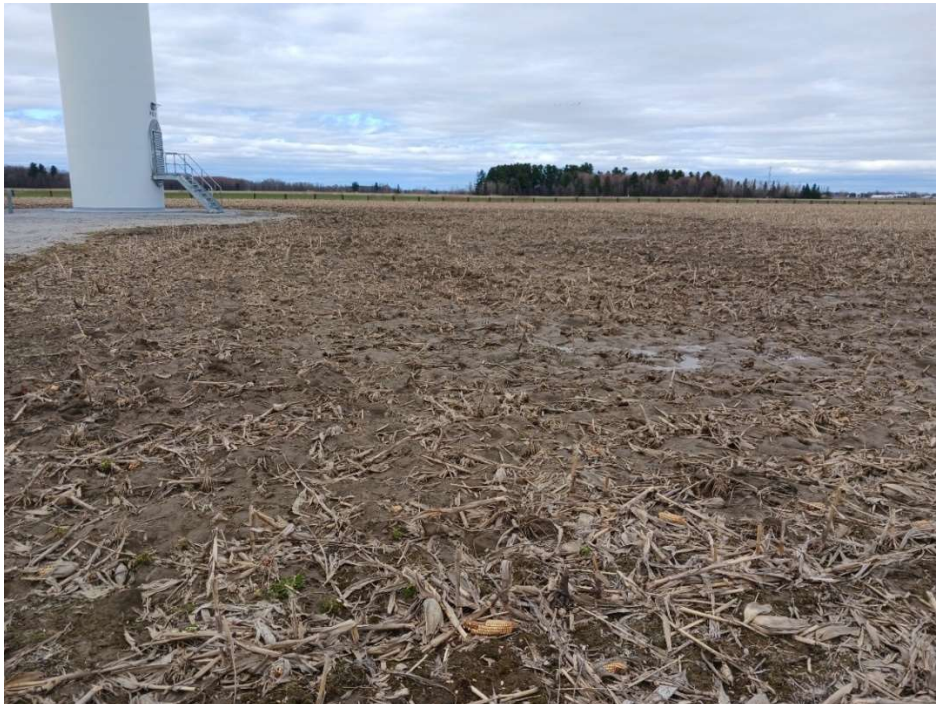
*Photo 1 – Parcelle autour de la PS01 (16 avril 2024) – peu ou pas d'accumulation d'eau*

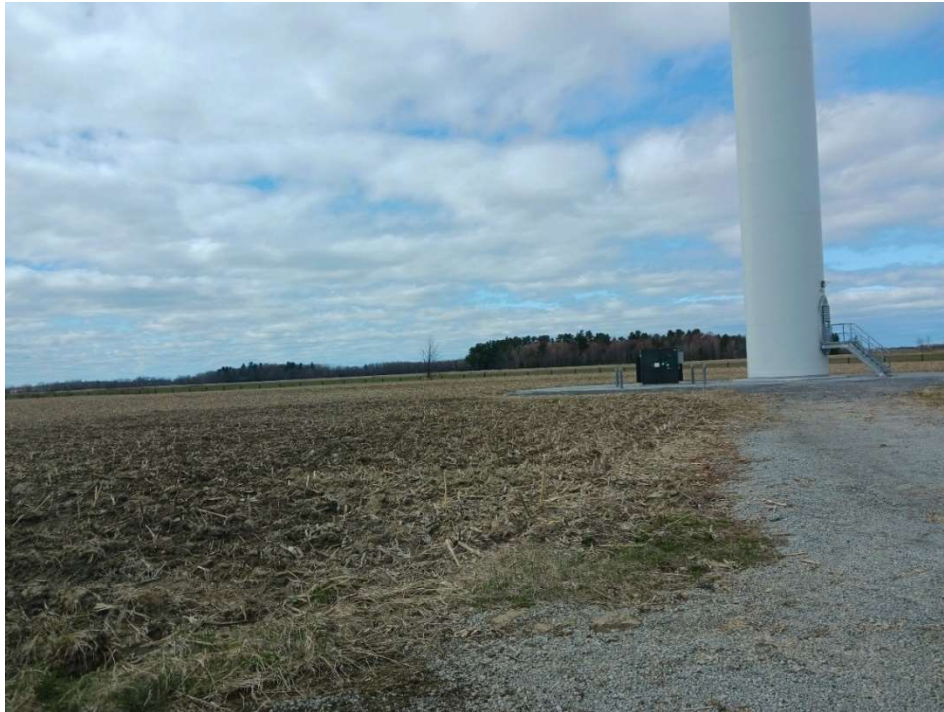
*Photo 1 – Parcelle autour de la PS02 (16 avril 2024) – pas d'accumulation d'eau*

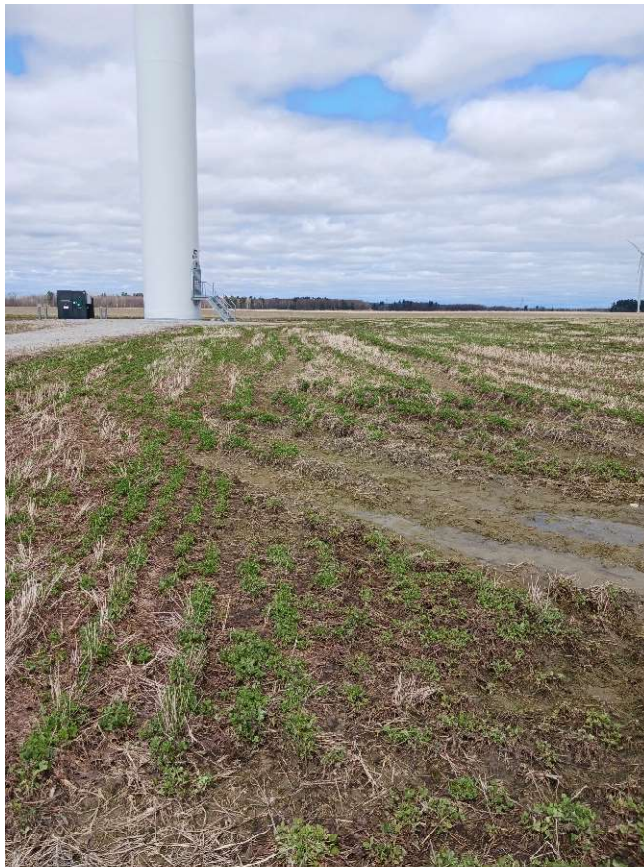
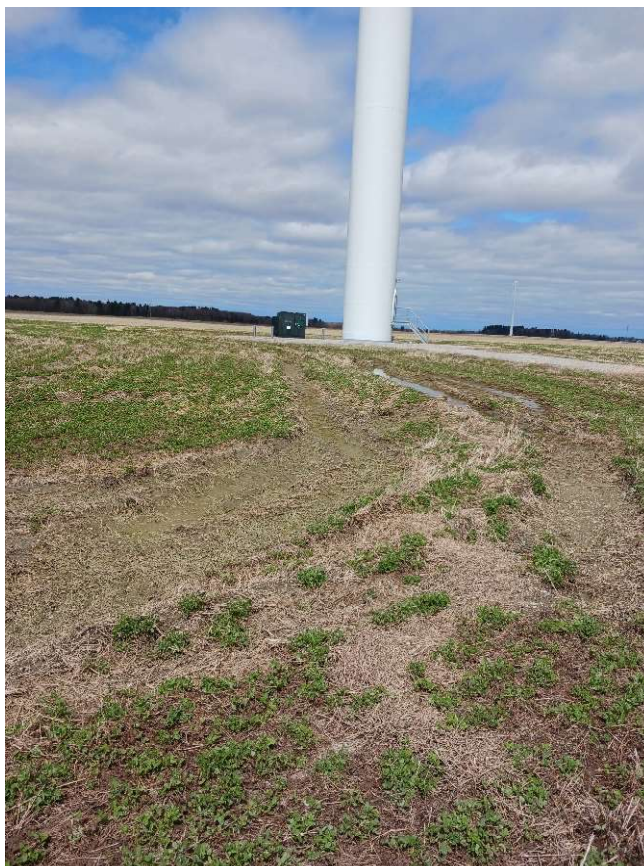
*Photos 1 et 2 – Légère accumulation d'eau autour de la PS05 (16 avril 2024)*

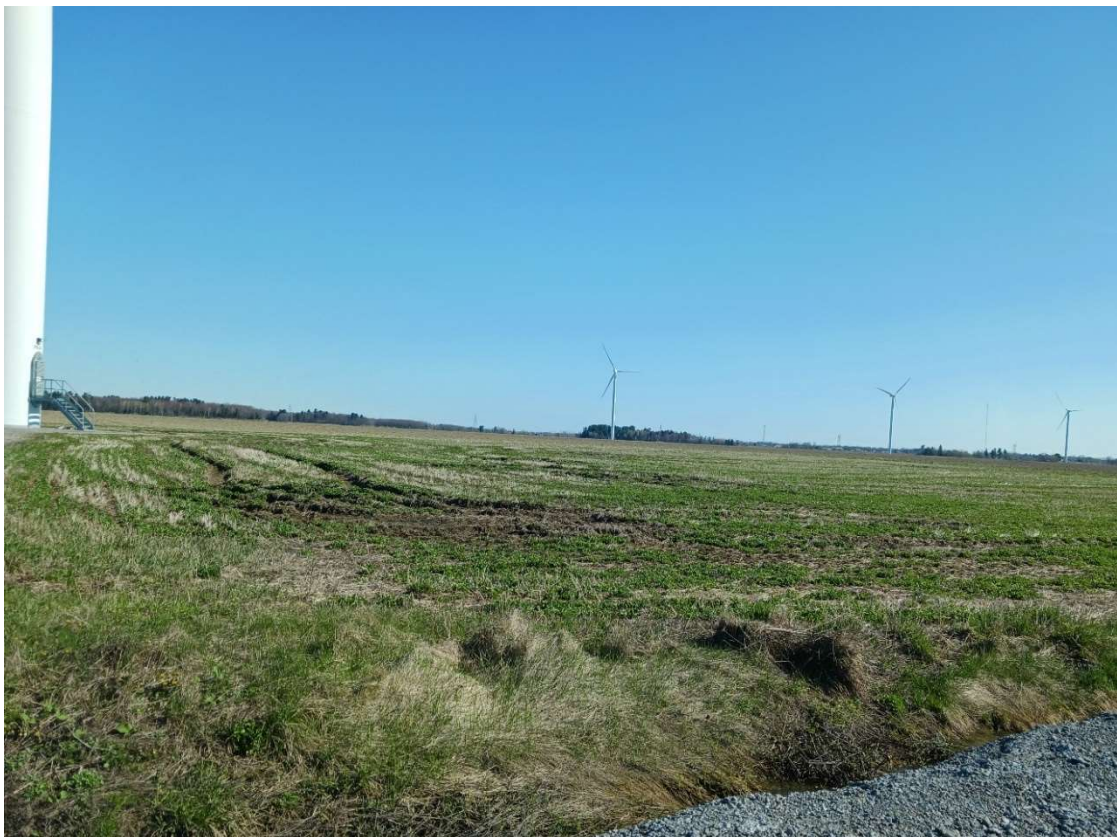
*Photos 3 et 4 – Zone proche de la PS05 (26 avril 2024)*

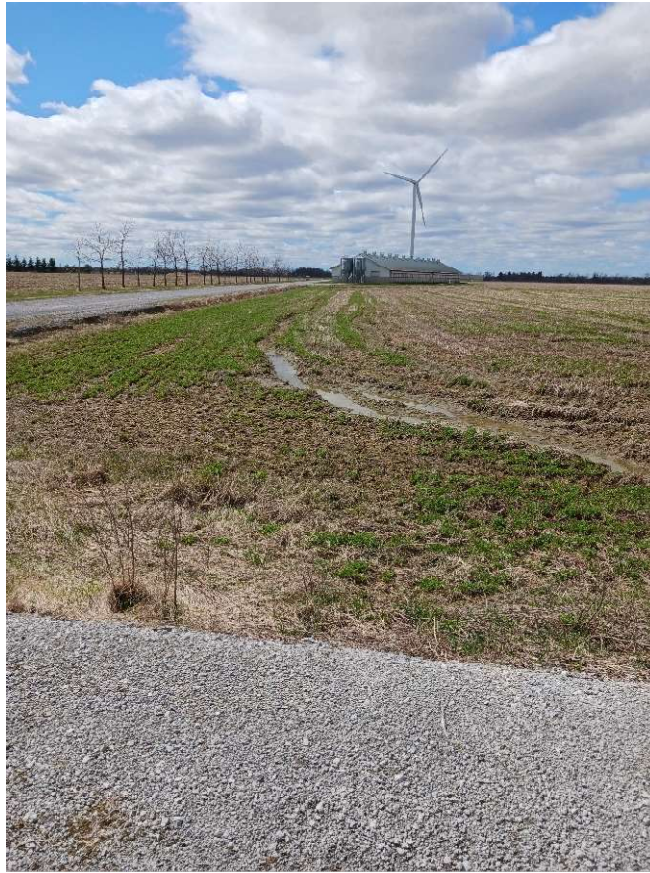
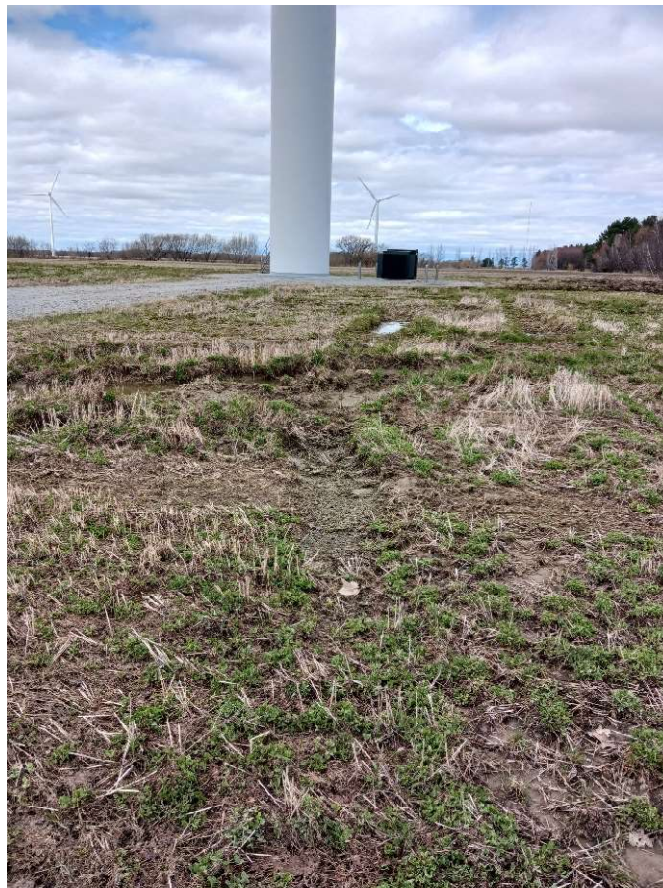
*Photos 1 et 2 – Accumulation d'eau autour de la PS06 (16 avril 2024)*

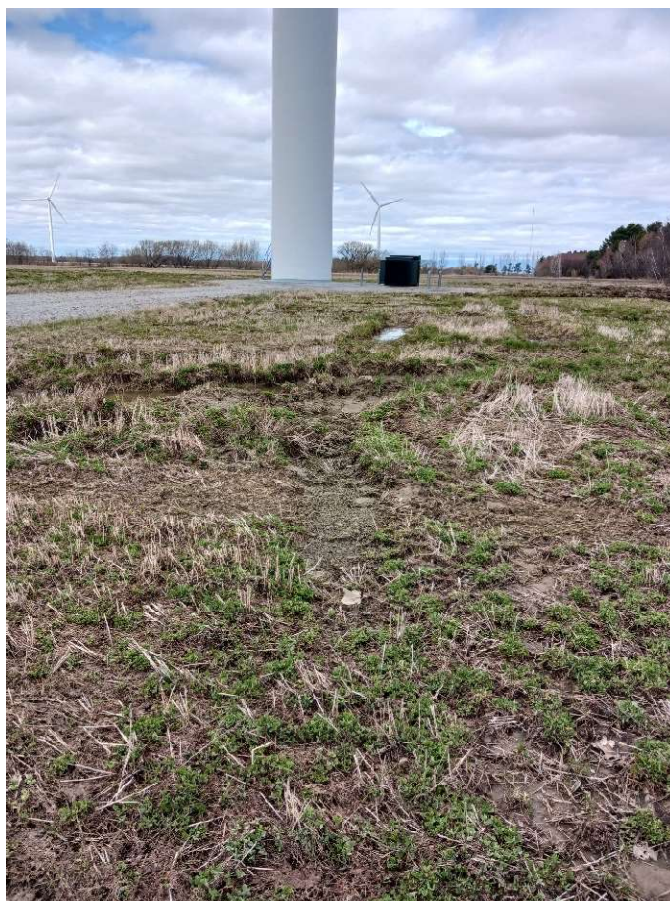
*Photos 1 et 2 – Pareille autour de la PS07 (16 avril 2024) – Trèfle*

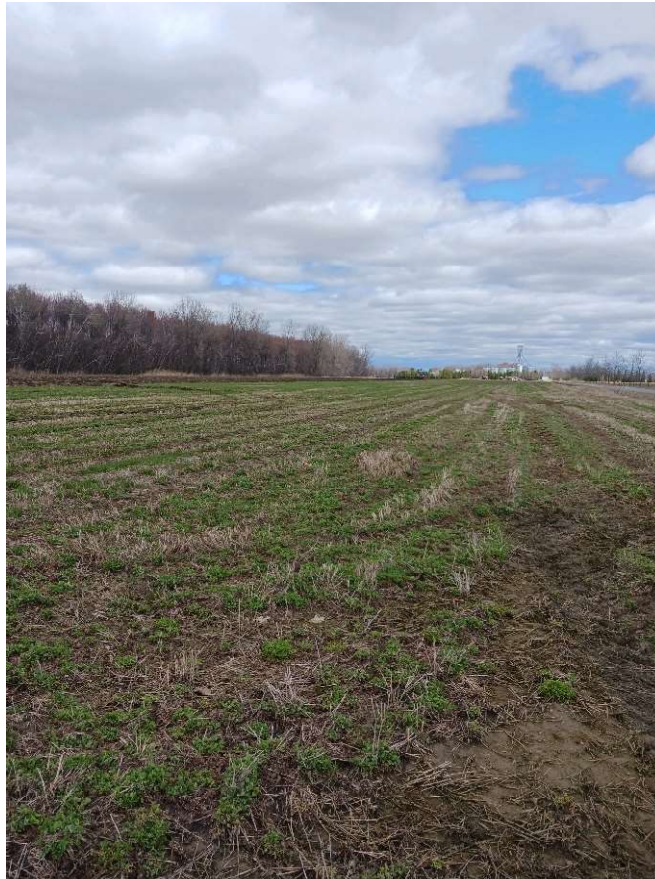
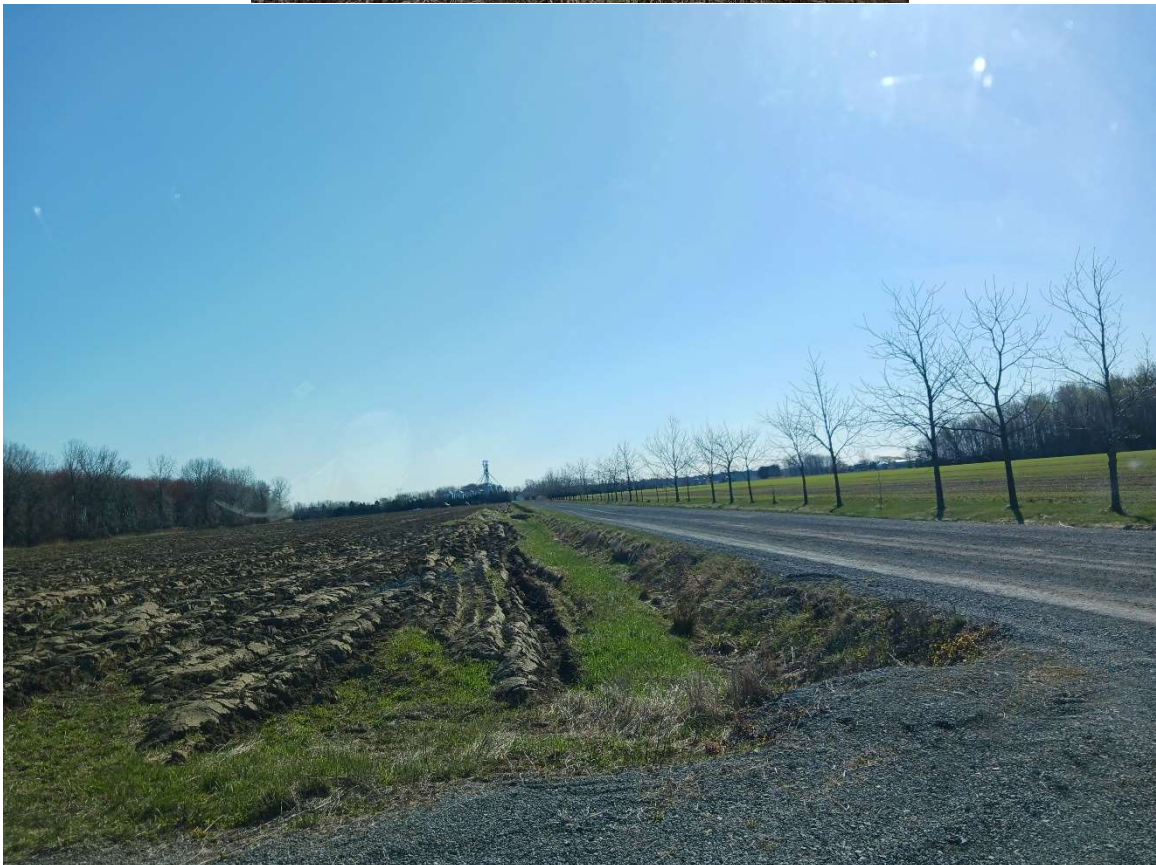
*Photos 3 et 4 – Champ autour de la PS07 (16 avril 2024) – Labour*

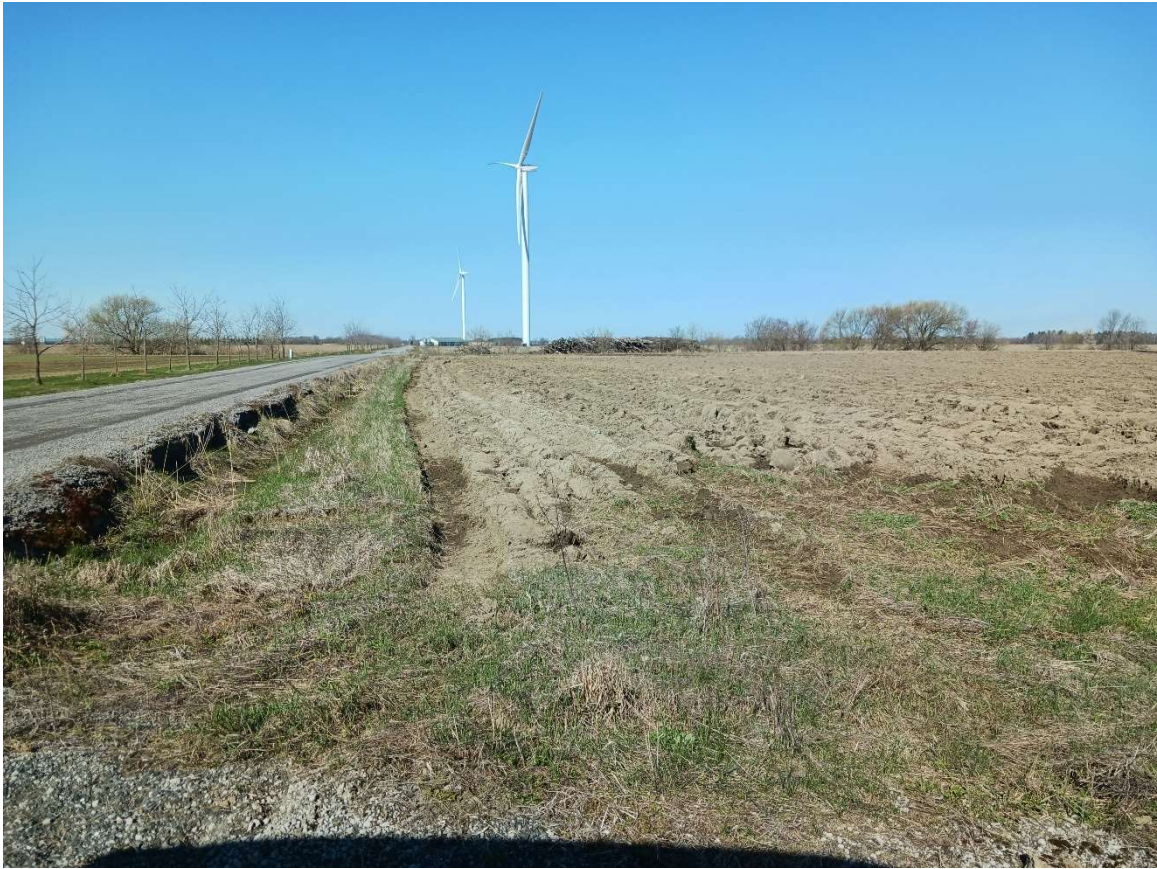
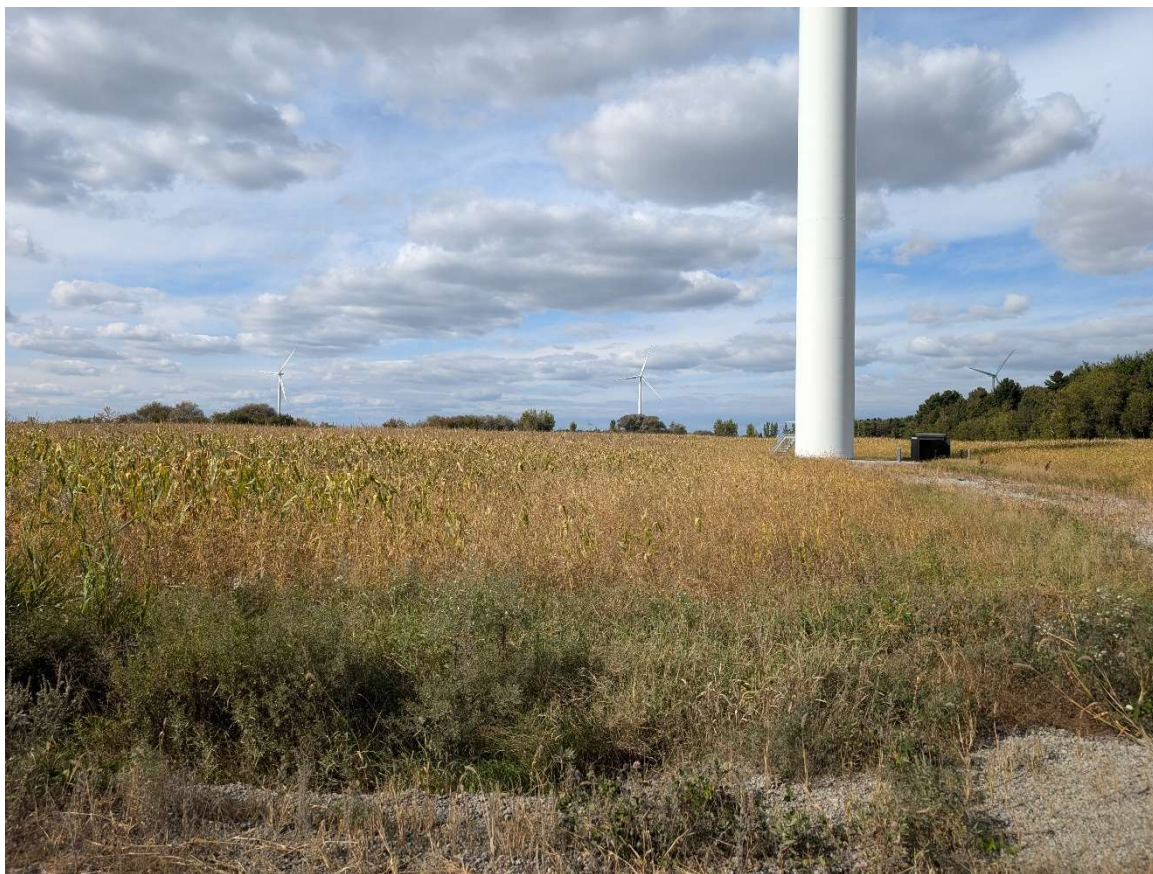
*Photo 5 – Maïs autour de la PS07 (24 septembre 2024)*

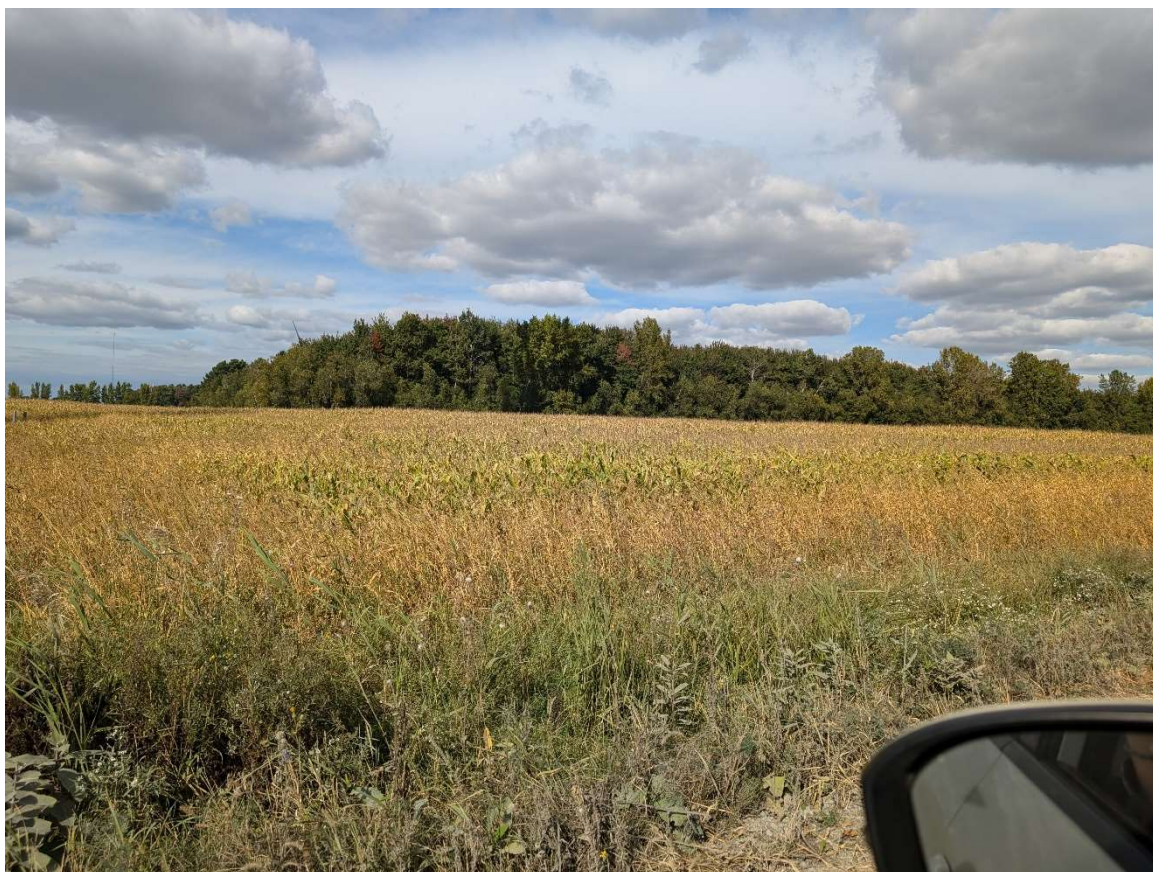
*Photo 6 – Maïs autour de la PS07 (24 septembre 2024)*

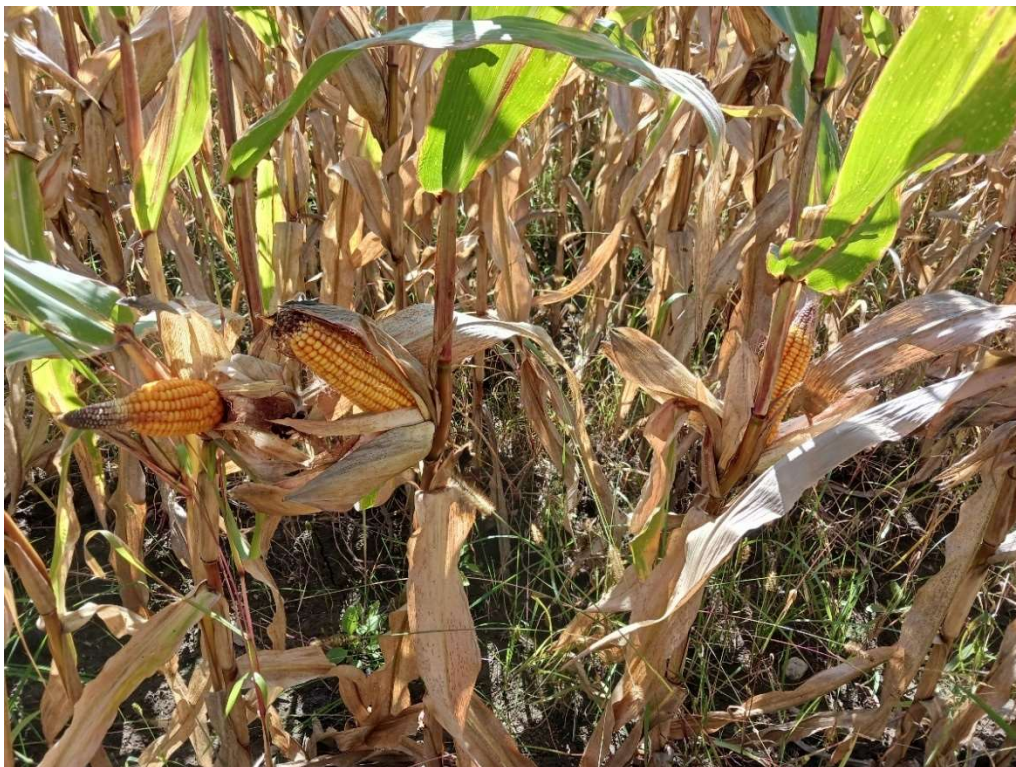
*Photo 9 –Épis de maïs biologique autour de la PS07 (01 octobre 2024)*

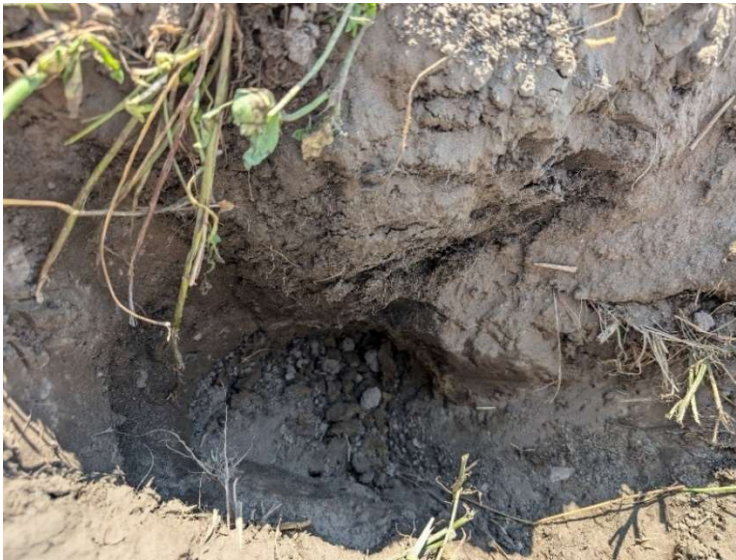
Des profils de sol ont aussi été réalisés au mois de septembre 2024 pour déterminer visuellement l'état du sol et pour diagnostiquer des problèmes de croissance des cultures et d'égouttement. Suite aux profils de sols, un sous-solage a été recommandé entre 16 à 18 pouces de profondeur.

*Photos 1 et 2 – Profils de sol proches de la PS08 (16 septembre 2024).*

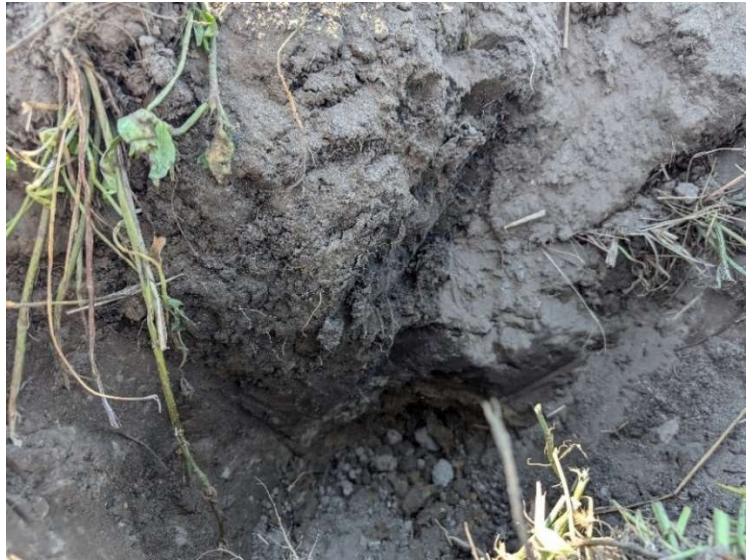
*Photo 3 – Légère accumulation d'eau à l'extrémité droite de la PS08 (26 avril 2024)*

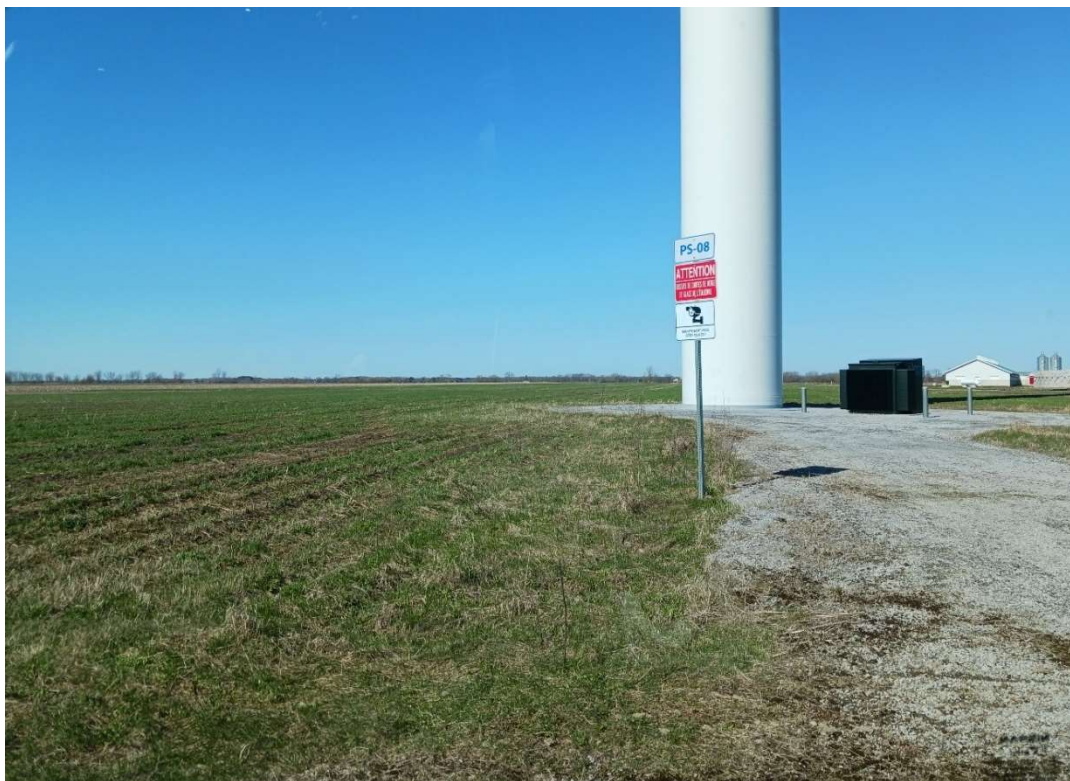
*Photo 4– Côté gauche de la PS08 (26 avril 2024)*

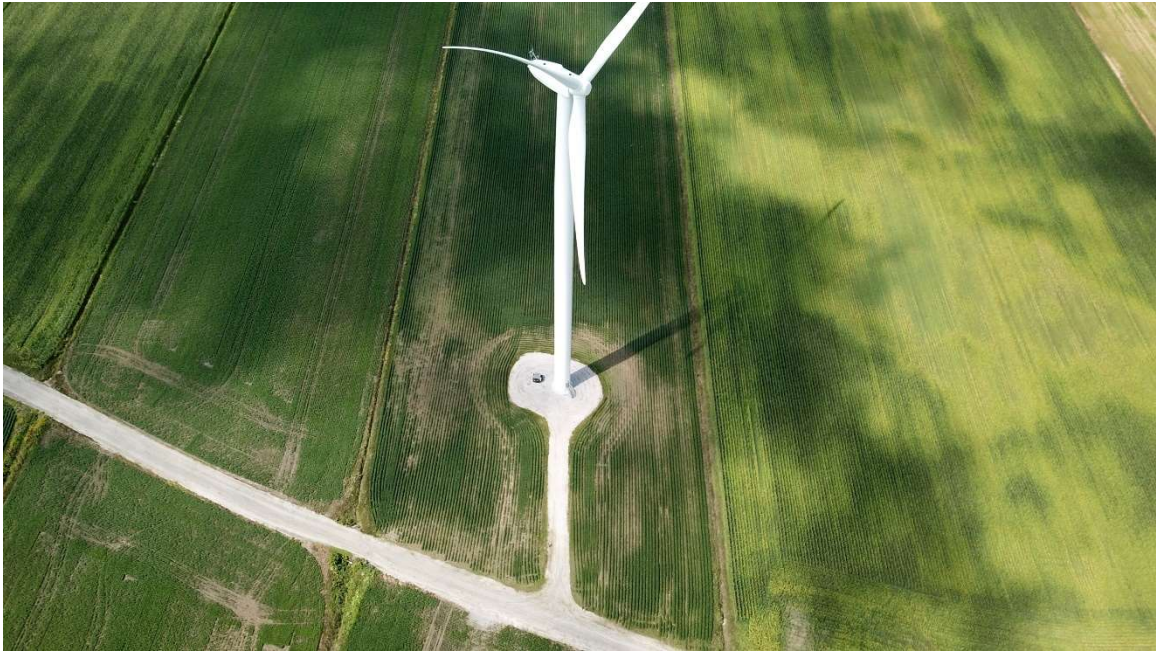
*Photo de drone de la PS09 (08 août 2024) – OPSIS, Solutions Écoénergétiques*

Lors de notre première visite au printemps (16 avril 2024) le carré autour de la PS09 était légèrement boueux, mais acceptable. Une pelle a été mandatée pour vérifier le système de drainage, mais n'a pas trouvé les causes de la problématique. En novembre, une compagnie plus spécialisée en drainage (Drainage Richelieu inc.) est venue évaluer le système de drainage et a pu évaluer et corriger un collecteur qui était endommagé. Par la même occasion, le propriétaire a pris la décision de doubler les drains dans la partie non touchée (zone témoin) par les travaux de construction de l'éolienne.

Le champ de la PS09 a reçu de la chaux magnésienne à l'automne 2024. Un passage de chisel a aussi été effectué à l'automne, mais le champ n'a pas été nivelé. De plus lors de notre visite en septembre la délimitation entre la zone de l'éolienne et la parcelle témoin était visible, mais dans ces deux zones nous avons pu apercevoir des plants de soya peu développés. Une zone de 10 m par 10 m, près de la base de gravier de l'éolienne et sans aucun plant de soya, a été observée, possiblement dû à des excès d'eau durant la saison. La bande jaune longeant le fossé que l'on observe d'année en année était encore visible cette année.

Une visite (18 septembre 2024) a été réalisée pour faire une évaluation des rendements autour de l'éolienne (méthode de l'analyse quantitative du rendement (AQR)) et dans une zone témoin (non touchée par la construction de l'éolienne). Le rendement autour de la PS9 a donné un résultat plus bas de 14.7% comparativement à la zone témoin.

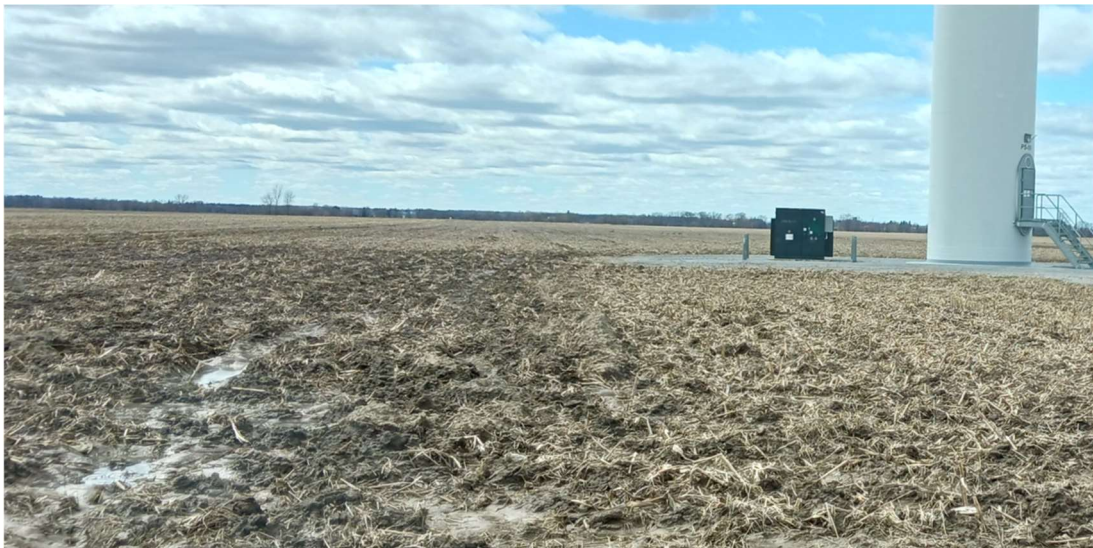
*Photo 1 – Zone du côté gauche de la PS09 au printemps (16 avril 2024)*

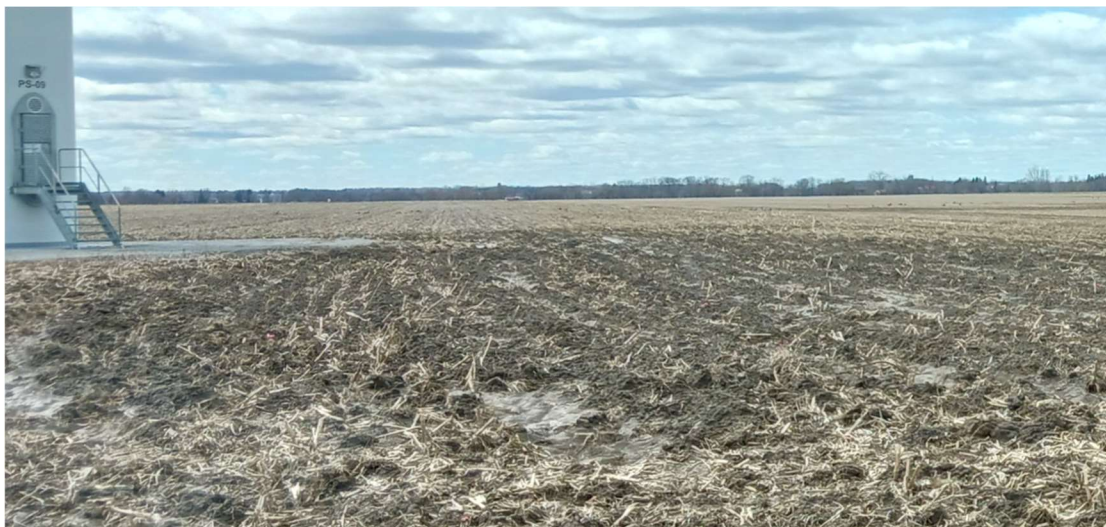
*Photo 2 – Zone du côté droit de la PS09 au printemps (16 avril 2024)*

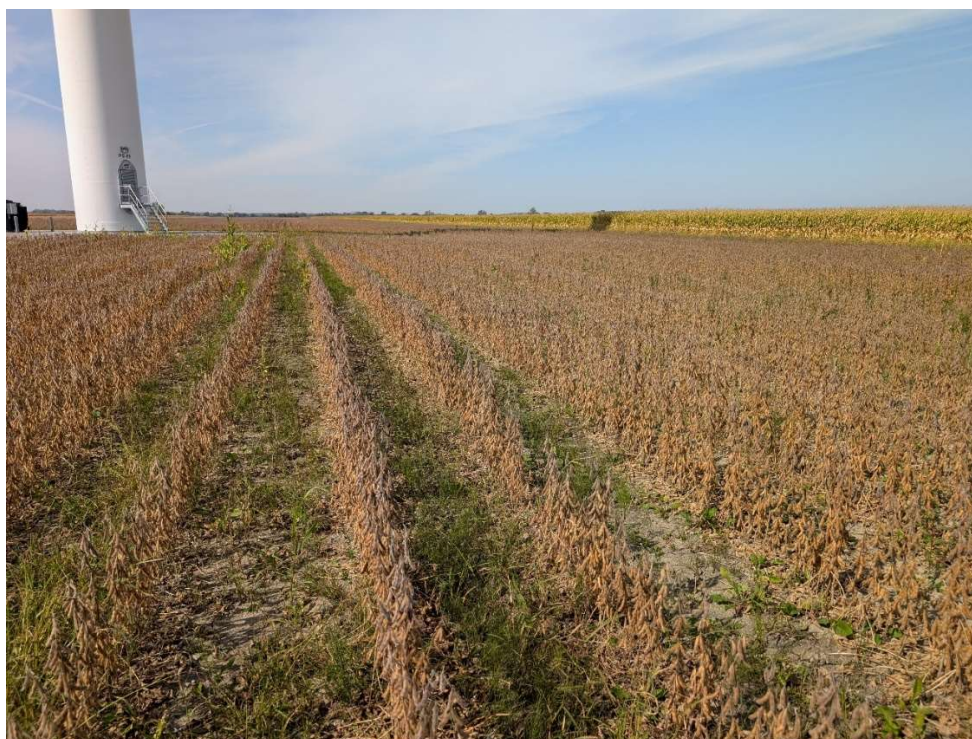
*Photo 3 – Soya à droite de la PS09 (18 septembre 2024)*

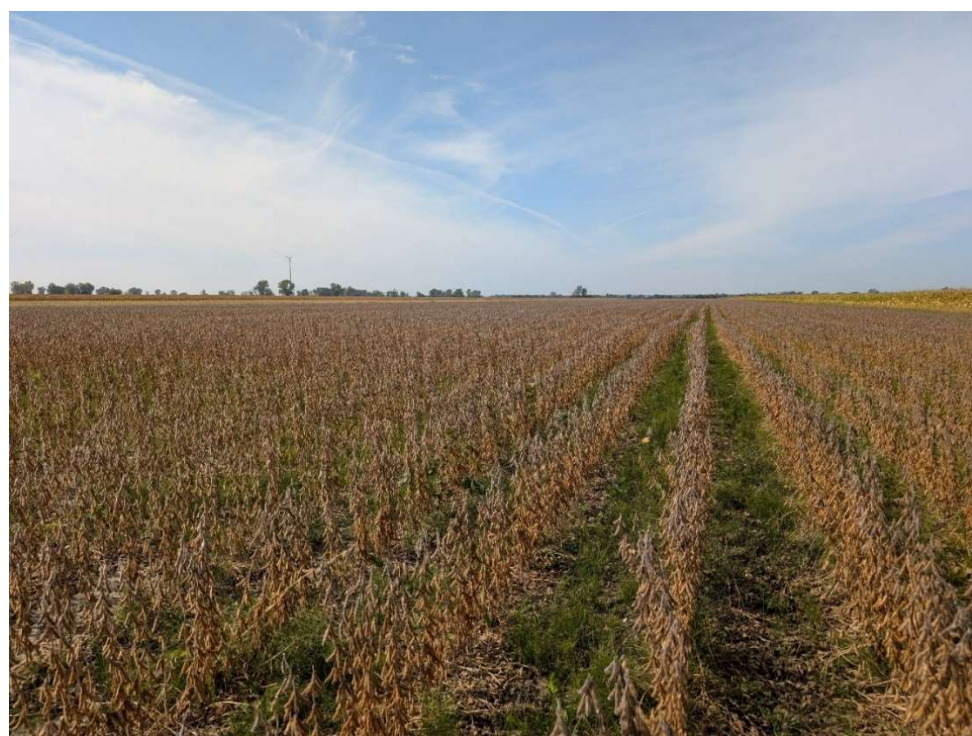
*Photo 4 – Soya en arrière de la PS09 (18 septembre 2024)*

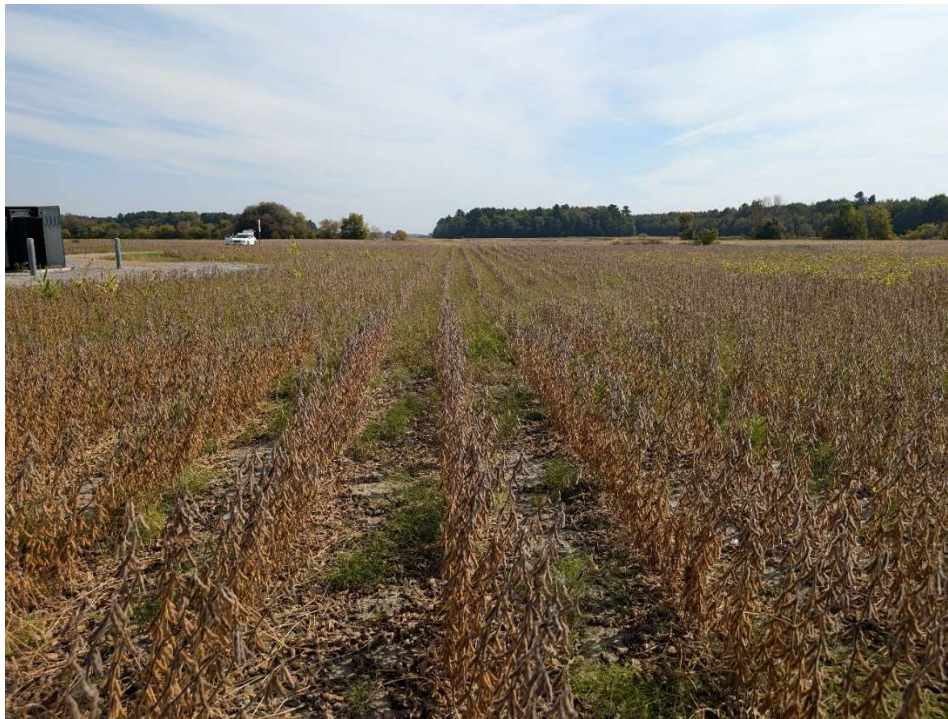
*Photo 5 – Soya à gauche de la PS09 (18 septembre 2024)*

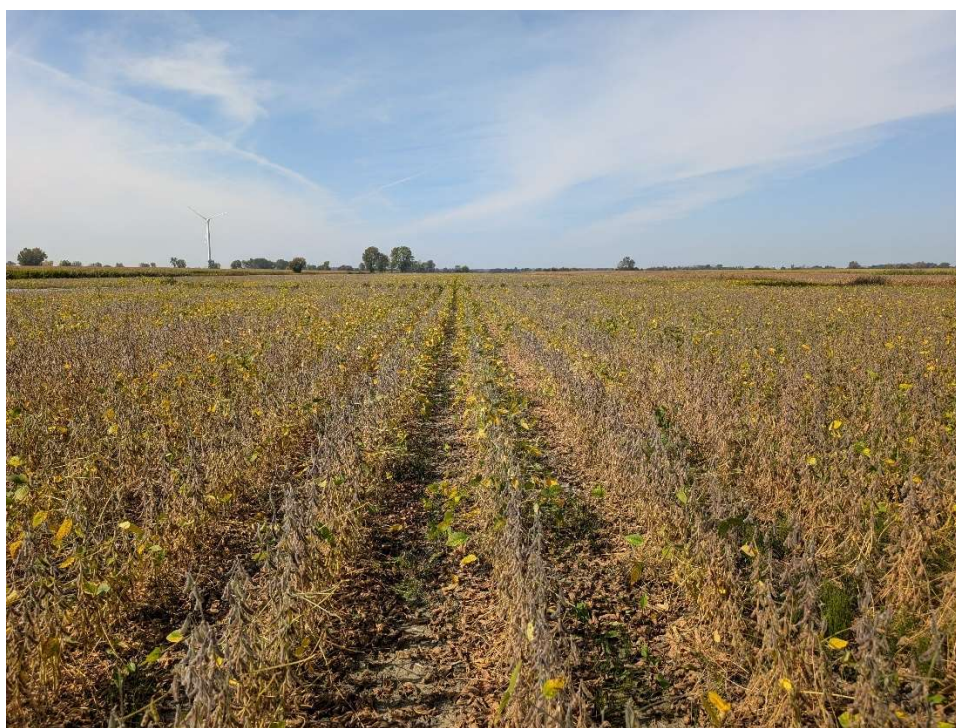
*Photo 2 – Champ autour de la PS10 à l'automne (18 septembre 2024)*

Une visite (18 septembre 2024) a été réalisée pour faire une évaluation des rendements autour de l'éolienne (méthode de l'analyse quantitative du rendement (AQR)) et dans la zone témoin (non touchée par la construction de l'éolienne). Le rendement autour de la PS10 a donné un résultat plus élevé de 1.4% comparativement à la zone témoin.

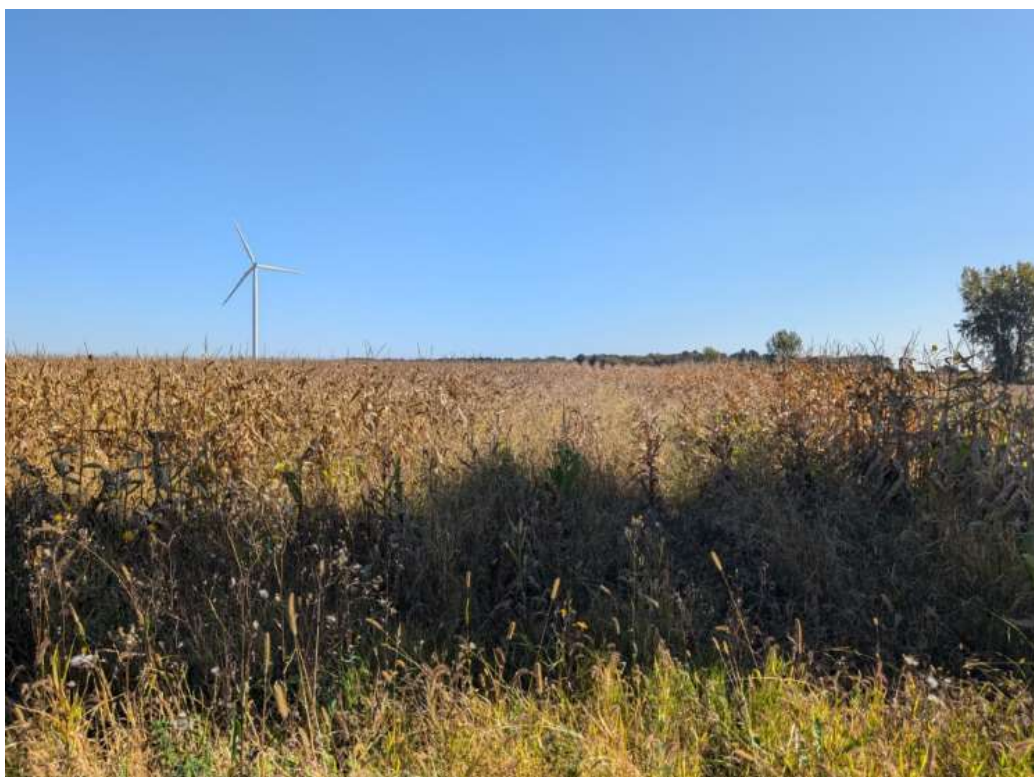
La 3<sup>e</sup> parcelle en partant du chemin brouillard a été semée en maïs grain. Près du chemin d'accès (triangle), une baisse de rendement a été observée. À l'automne, il a été aussi possible de remarquer que l'égouttement vers le fossé de ligne était obstrué par un ourlet de terre.

*Photo 4 – 3<sup>e</sup> parcelle (triangle) à partir du chemin Brouillard en maïs (2 octobre 2024)*

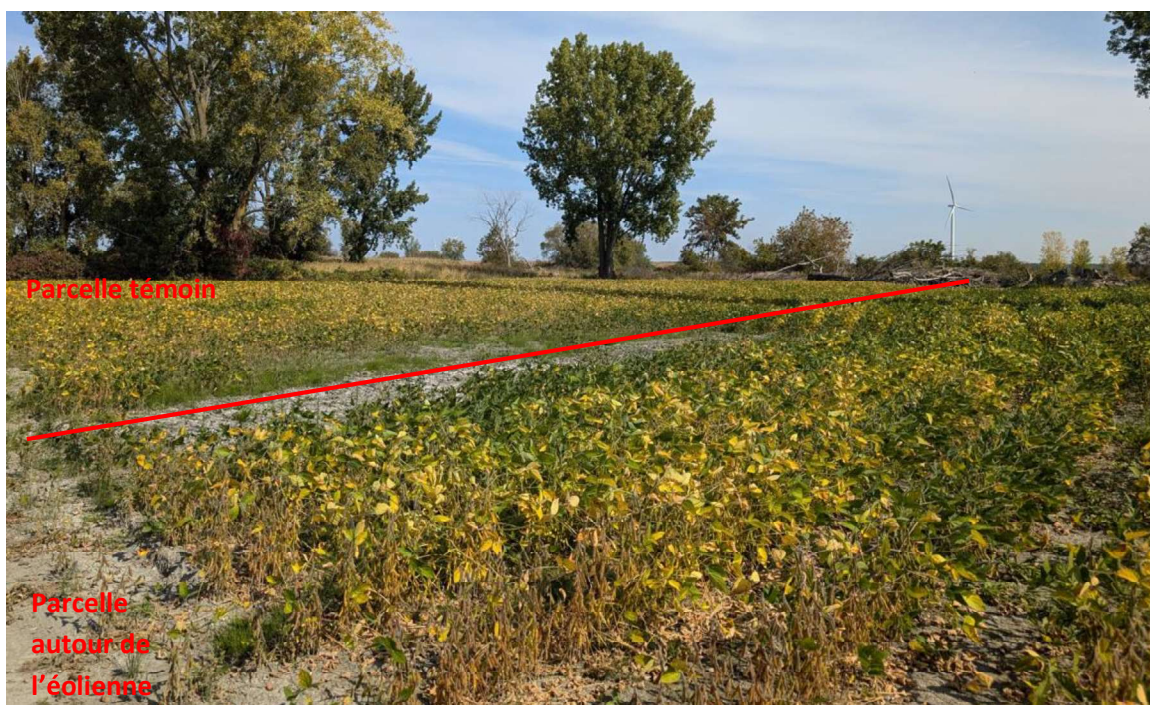
(méthode de l'analyse quantitative du rendement (AQR)) et dans une zone témoin (non touchée par la construction de l'éolienne). Le rendement autour de la PS4 a donné un résultat plus haut de 20% comparativement à la zone témoin.

Photo 5– Parcelle témoin à gauche et autour de l'éolienne PS 04 à droite (18 septembre 2024)

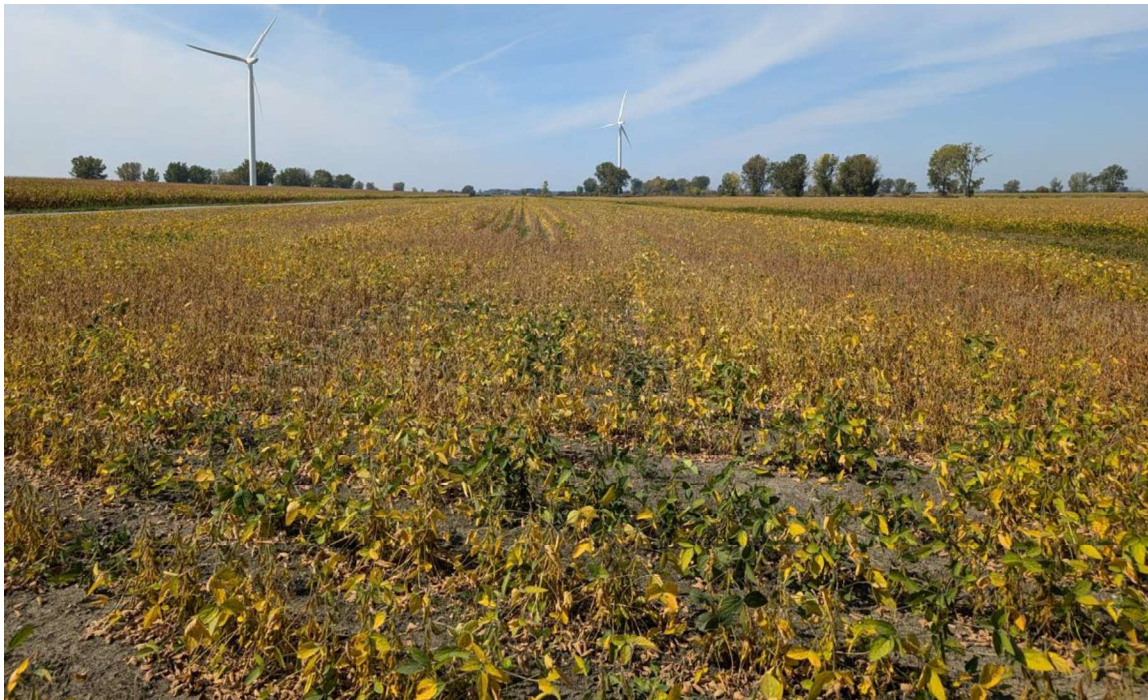
*Photo 1– Stationnement en date du 18 septembre 2024*

un résultat relativement similaire à la zone témoin. Le rendement du stationnement a donné un résultat plus bas de 1.7% comparativement à la zone témoin.

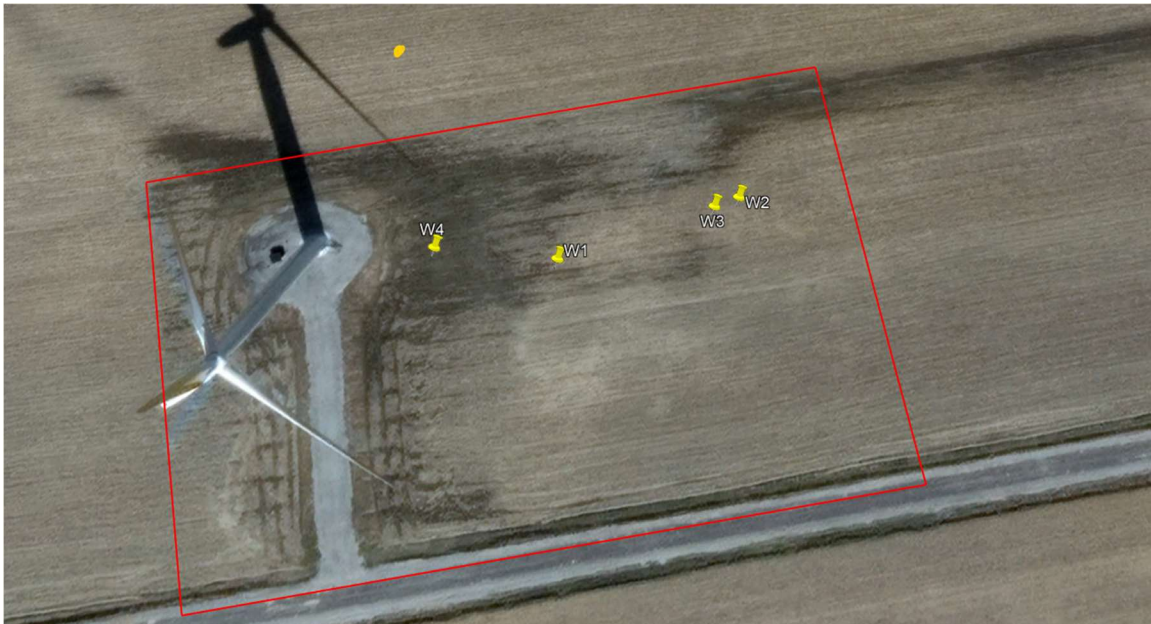
Figure 1 : Localisation des profils autour de l'éolienne PS5

- Le sol est très humide, l'eau ne circule pas ou très lentement;
  - Les racines sont présentes dans le profil;
- 2<sup>e</sup> profil (à 33m de la base de gravier, point w1 sur figure 1)

- Présence de compaction, tout de même, sur les 37 premiers cm;
  - Très belle structure en dessous de 37 cm.

- Des problèmes importants de drainage souterrain sont présent en raison de la compaction importante des sols;
- L'eau a de la difficulté à se rendre aux drains souterrains.

- Un plan de drainage devra être élaboré afin de s'assurer de la bonne disposition du système;
- Selon le profil décrit dans la zone à l'extérieur des travaux un sous-solage est recommandé au producteur dans de bonnes conditions à 42 cm de profond;
