Annexe C **Fiches descriptives des stations d'inventaire**

Caractérisation du milieu hydrique

N° de projet : 3355

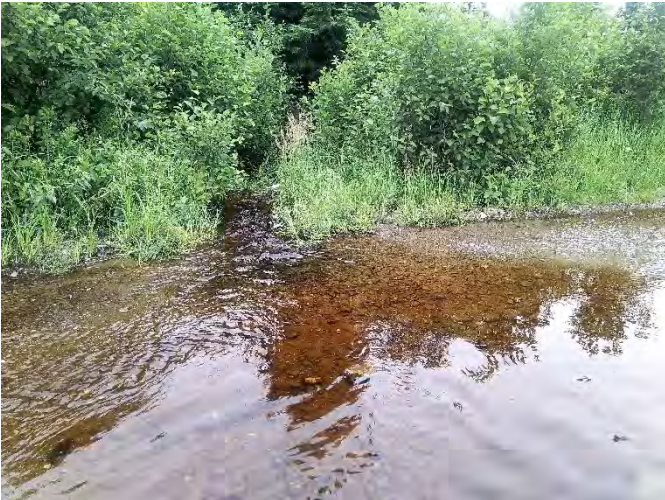
Perturbation, rive droite

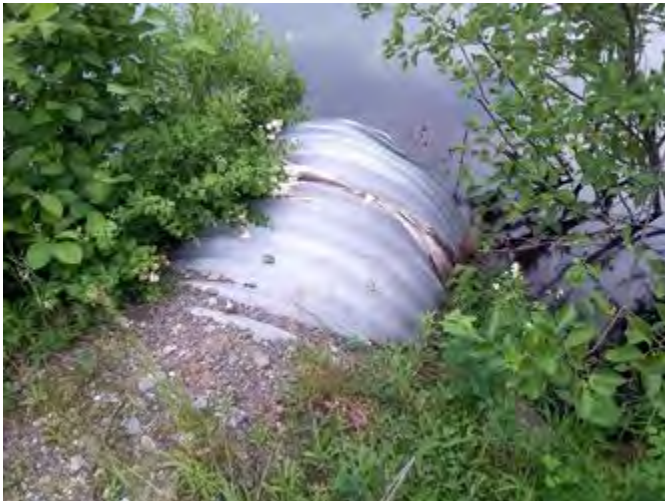
Infrastructure existante

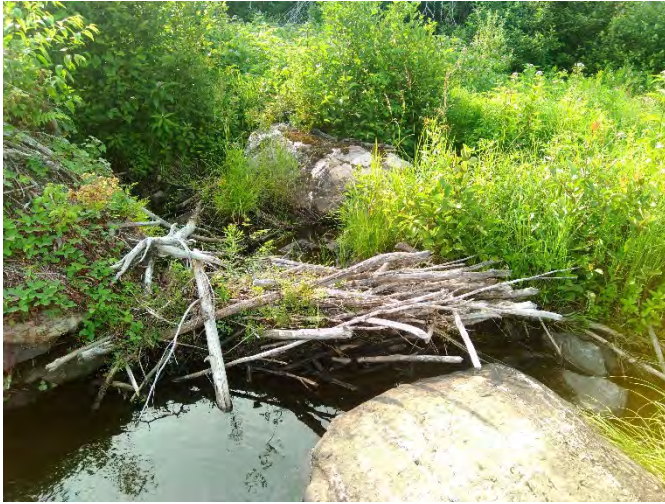
Observation faunique et floristique

Description : Ancien petit barrage de castor

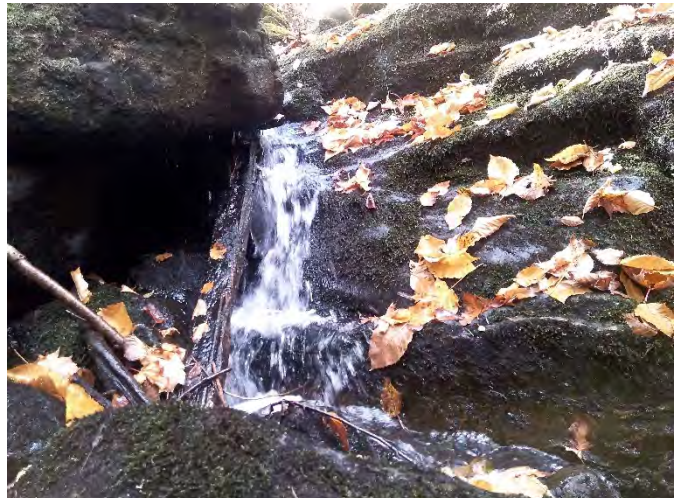
Obstacle infranchissable

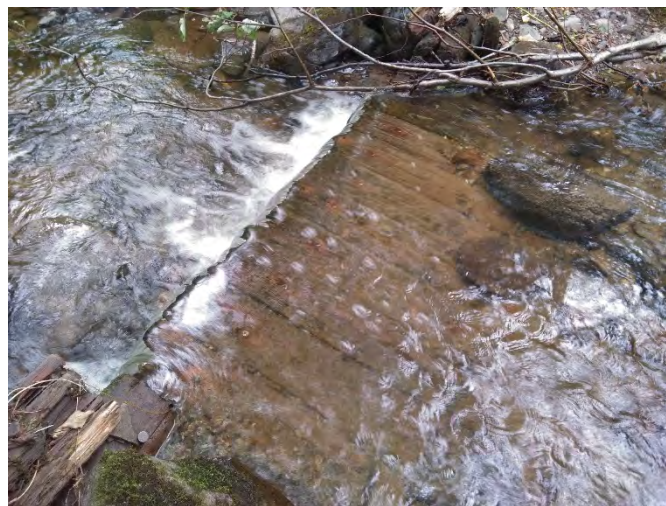
faun_flor-20230803-122722.jpg

Description : Déversoir (chute)

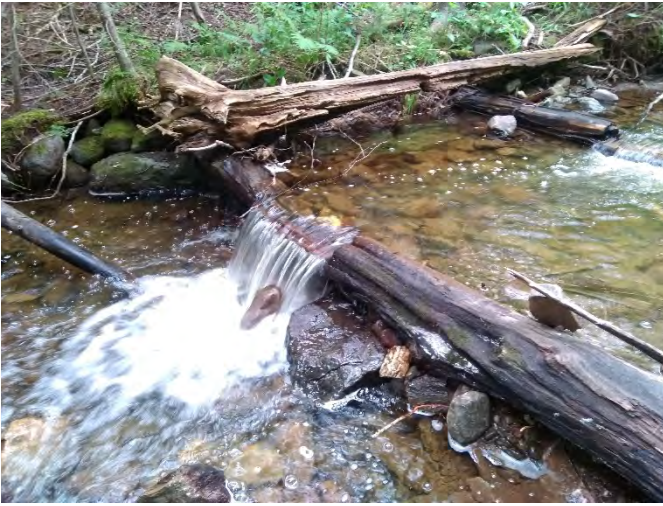
faun_flor-20230803-082736.jpg

Description : Seuil

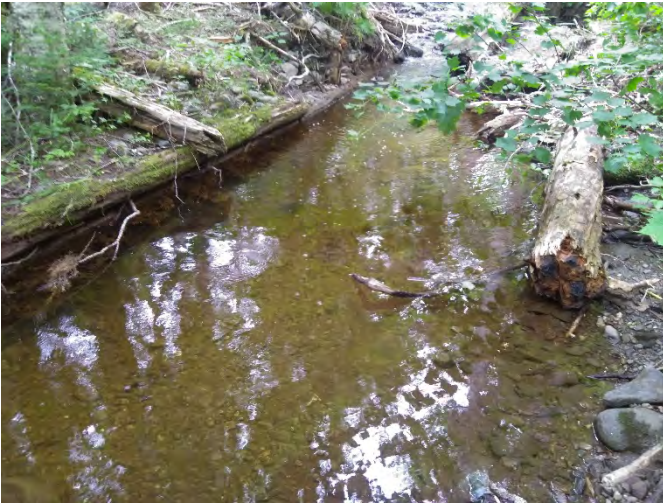
faun_flor-20230803-131436.jpg

Description : Frayère aménagée

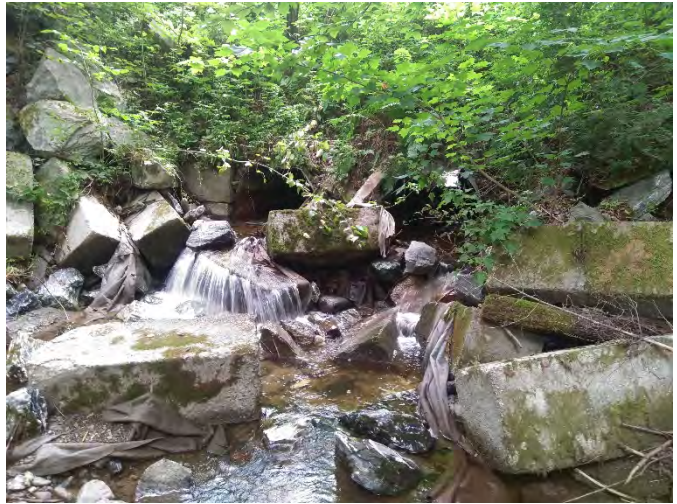
faun_flor-20230803-130952.jpg

Description : Éboulis des blocs de béton (aval)

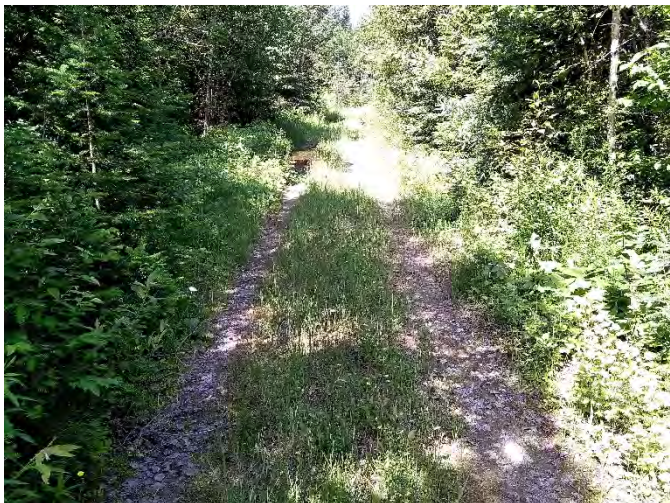
pert_dr-20230705-143633.jpg

Perturbation, rive droite

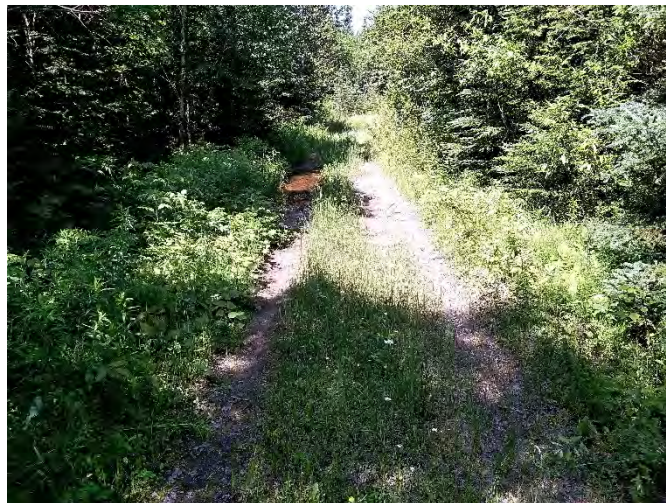
pert_ga-20230705-144125.jpg

Perturbation, rive gauche

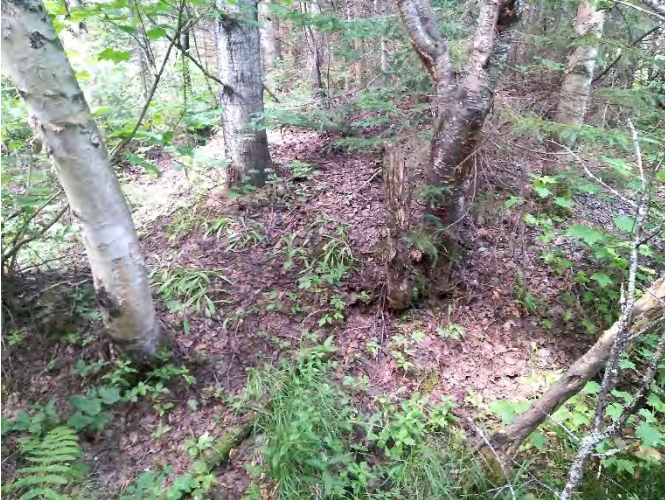
Talus, rive droite

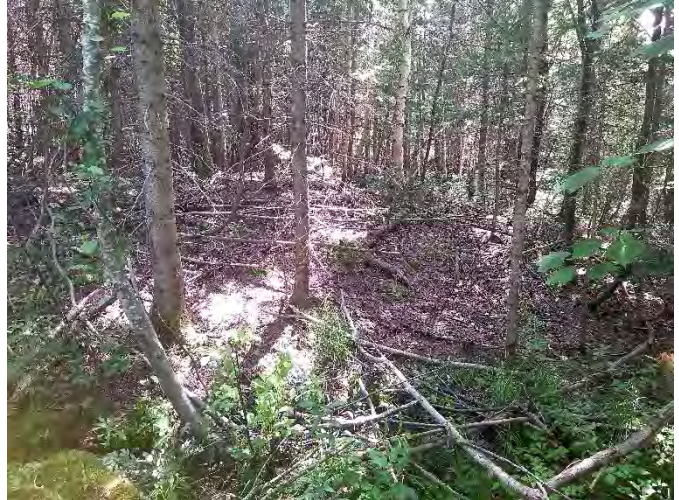
Talus, rive gauche

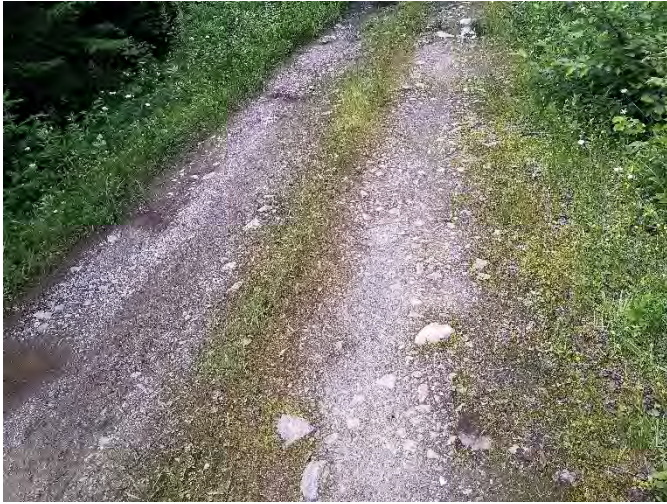
Perturbation, rive droite

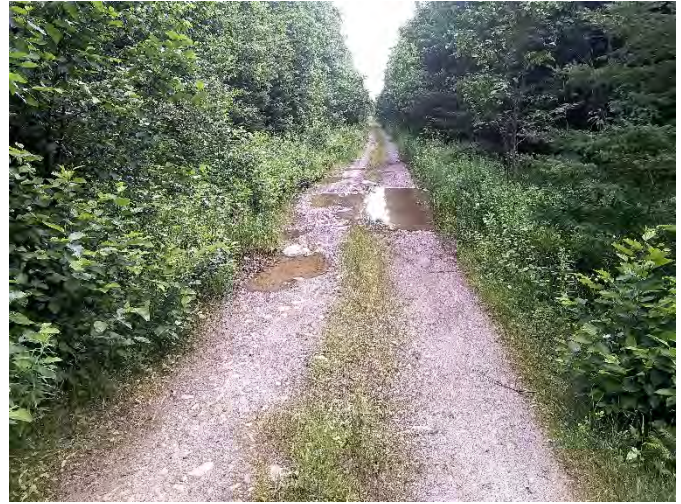
Perturbation, rive gauche

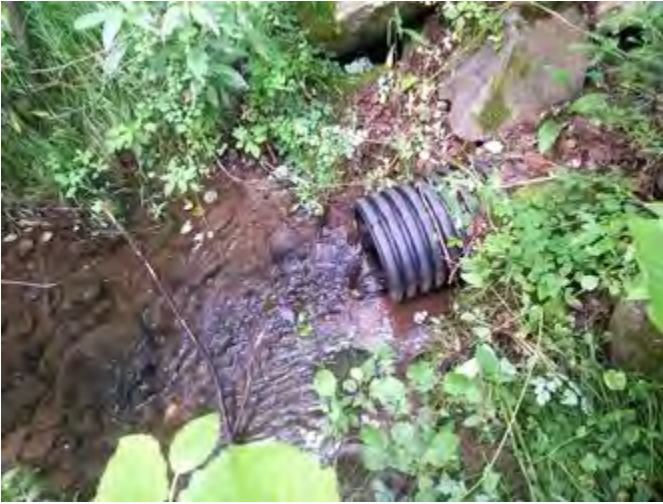
Infrastructure existante

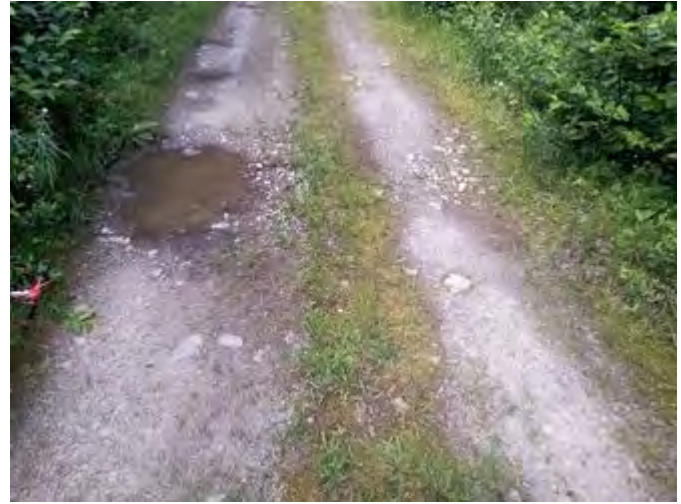
Chaussée de l'infrastructure existante

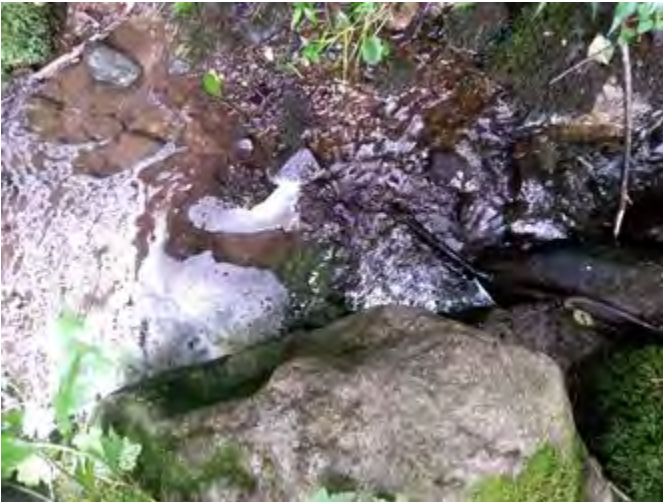
Vue amont de l'infrastructure existante

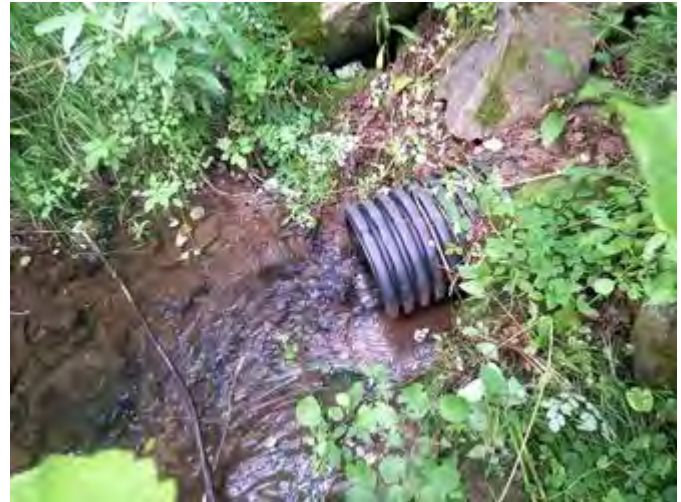
Vue aval de l'infrastructure existante

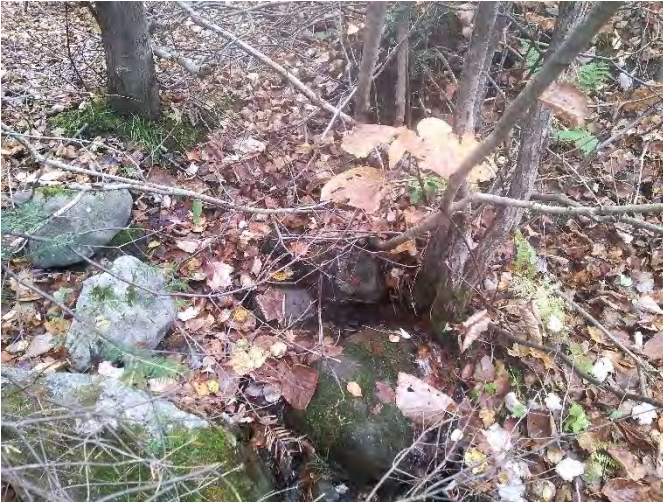
Obstacle infranchissable

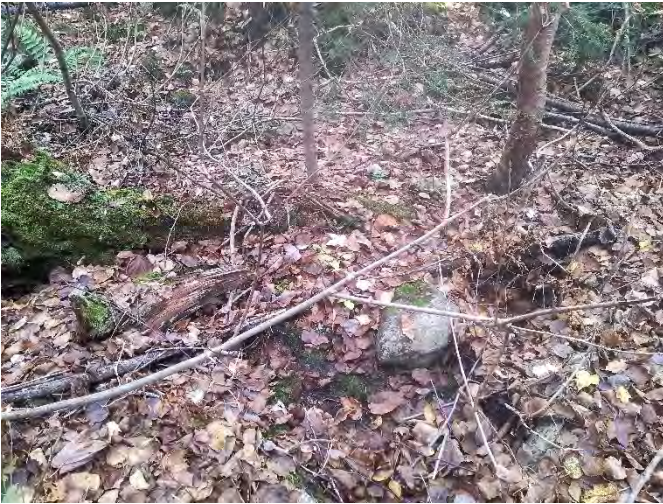
Obstacle infranchissable
