## Annexe C *Fiches descriptives des stations d'inventaire*

## Caractérisation du milieu hydrique

N° de projet : 3355

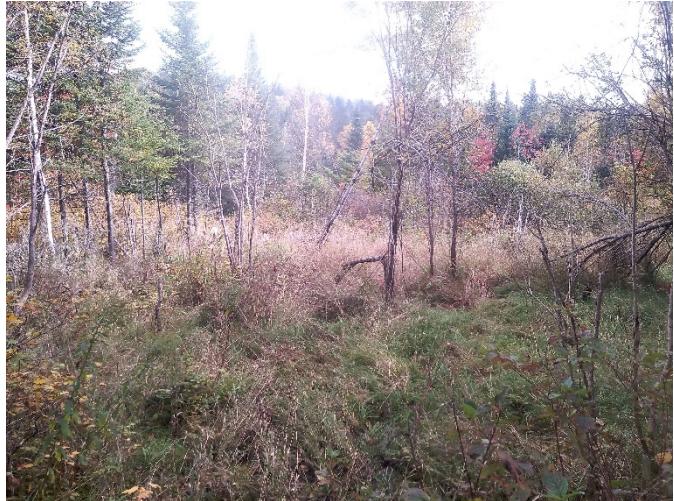
img\_obs-20231003-151030.jpg

Obstacle infranchissable

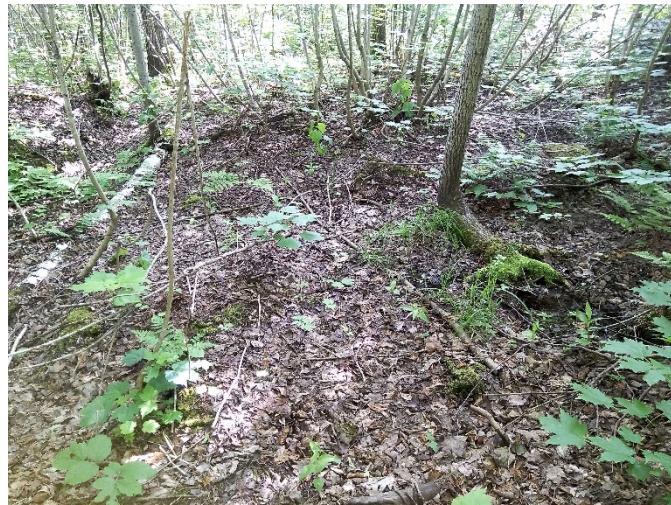
img\_obs-20230704-131409.jpg

Obstacle infranchissable

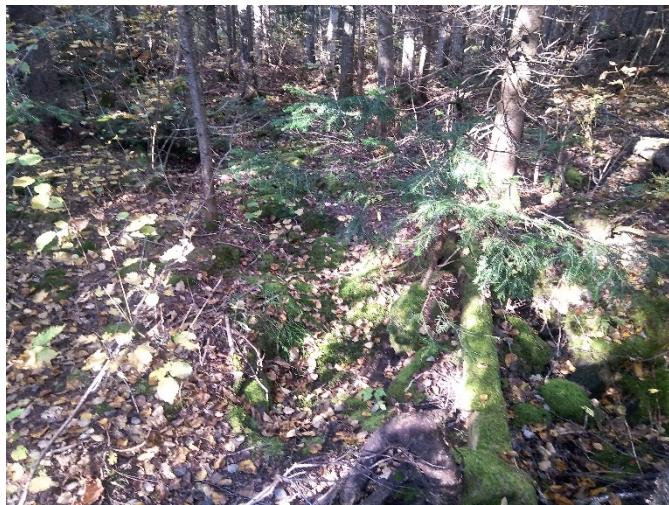
Obstacle infranchissable
