Annexe C Fiches descriptives des stations d'inventaire 11 de 11

Caractérisation du milieu hydrique

N° de projet : 3355

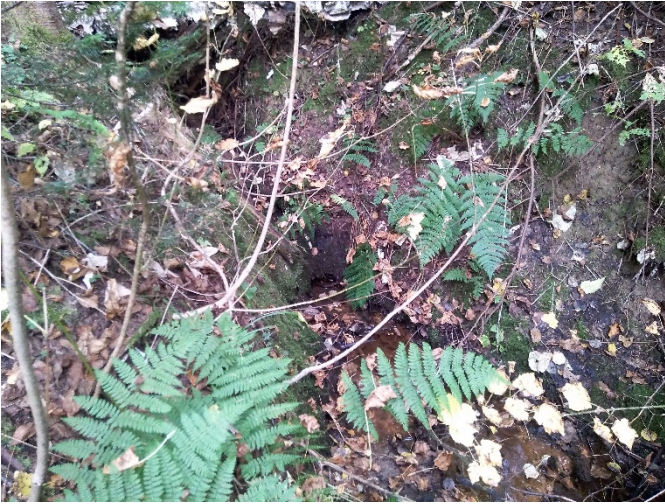
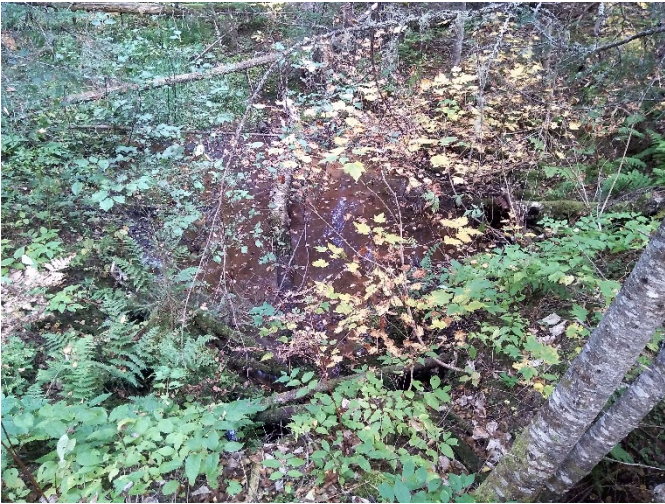
Obstacle infranchissable

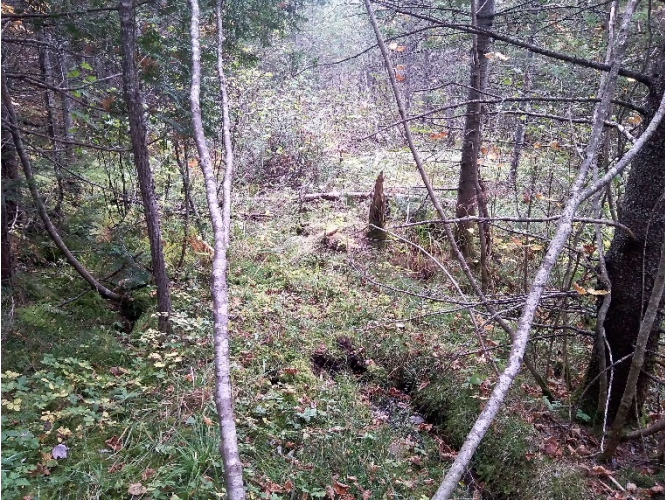
Obstacle infranchissable

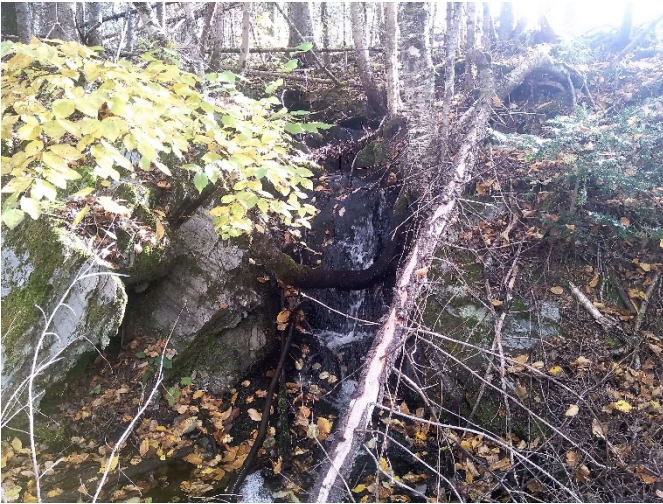
Obstacle infranchissable

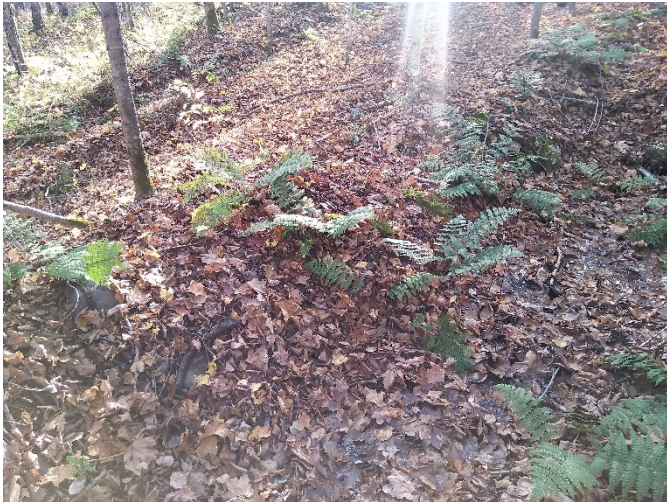
talus_dr-20231024-183804.jpg

Talus, rive droite

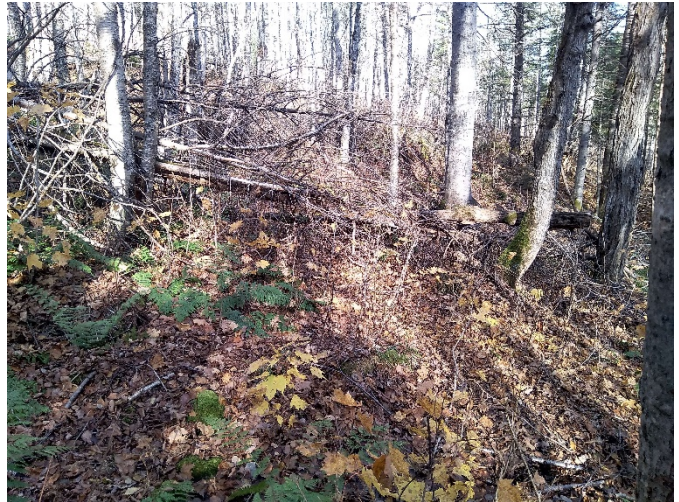
talus_gau-20231024-183842.jpg

Talus, rive gauche

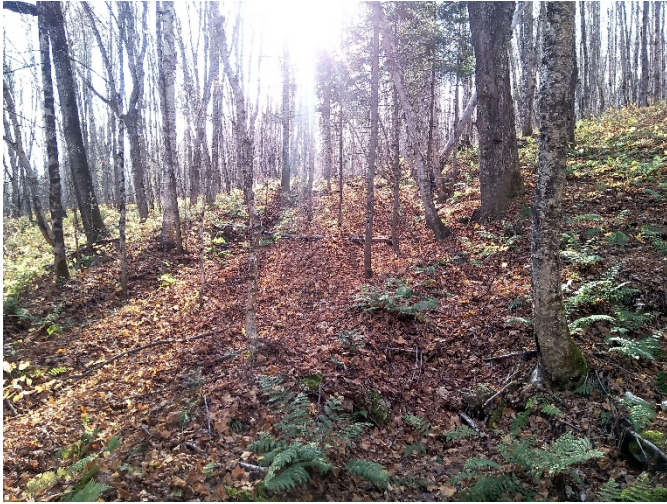
pert_dr-20231024-183811.jpg

Perturbation, rive droite
