**SUIVI DES CONDITIONS HYDRAULIQUES ET DE
L'HABITAT DU POISSON À L'aval de la digue B+
ANNÉE 2023 ET BILANS FINAUX**

JUIN 2024

RÉF. WSP : CA0004910.4814

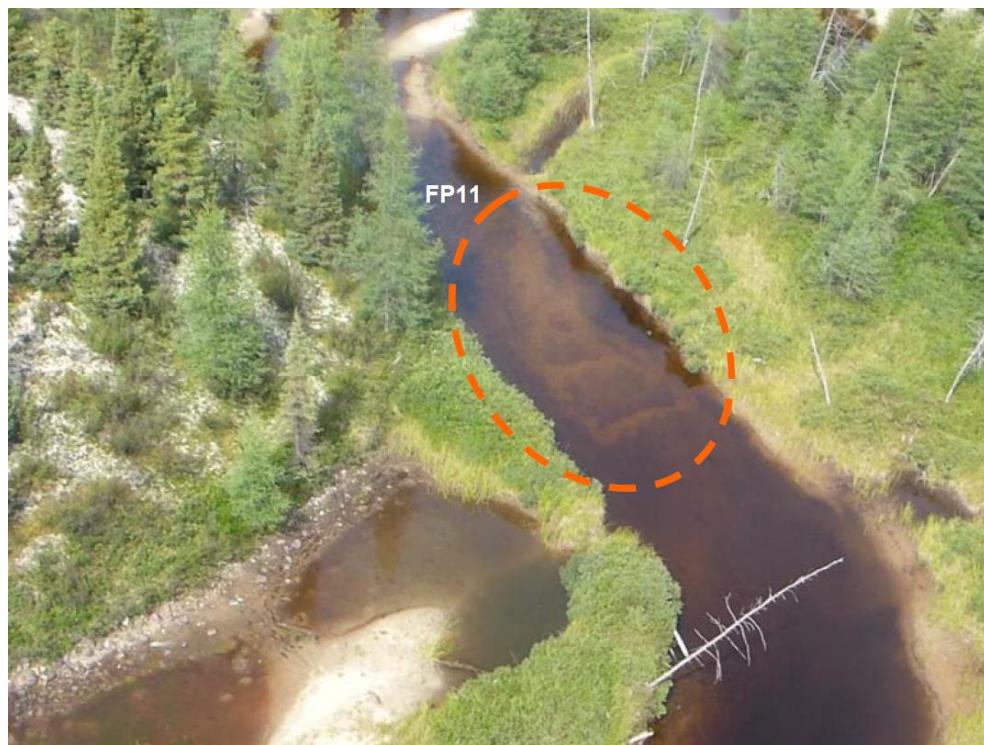
Photo 4. Cours d'eau R138, segment S01, vue aérienne de la frayère potentielle FP11

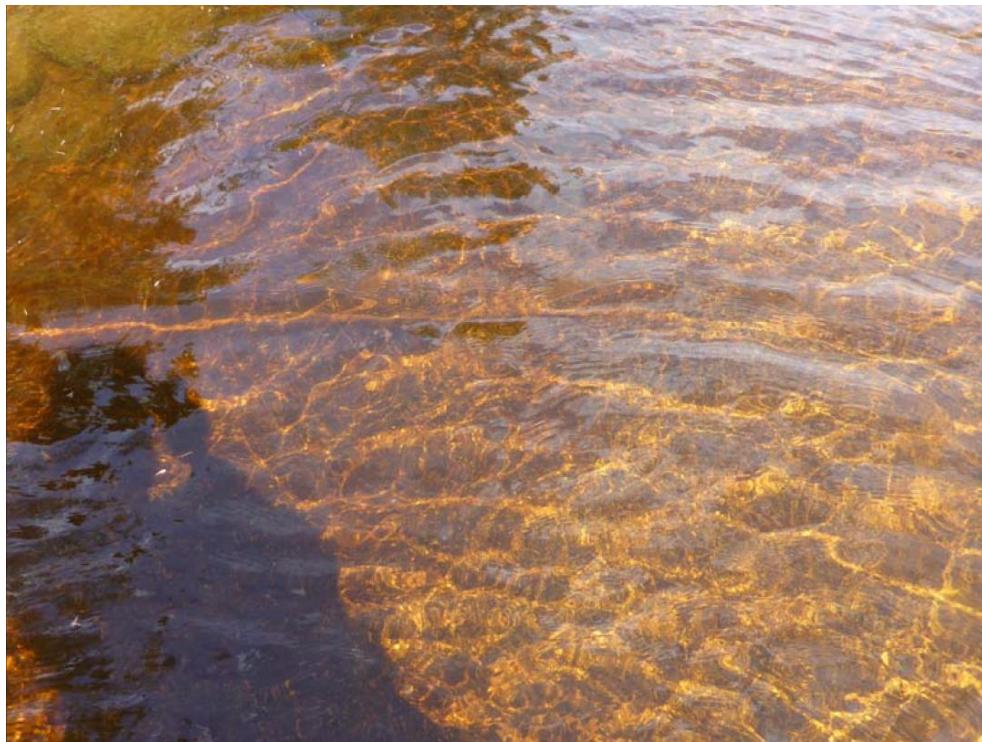
Photo 5. Cours d'eau R138, segment S01, vue du substrat de la frayère potentielle FP11

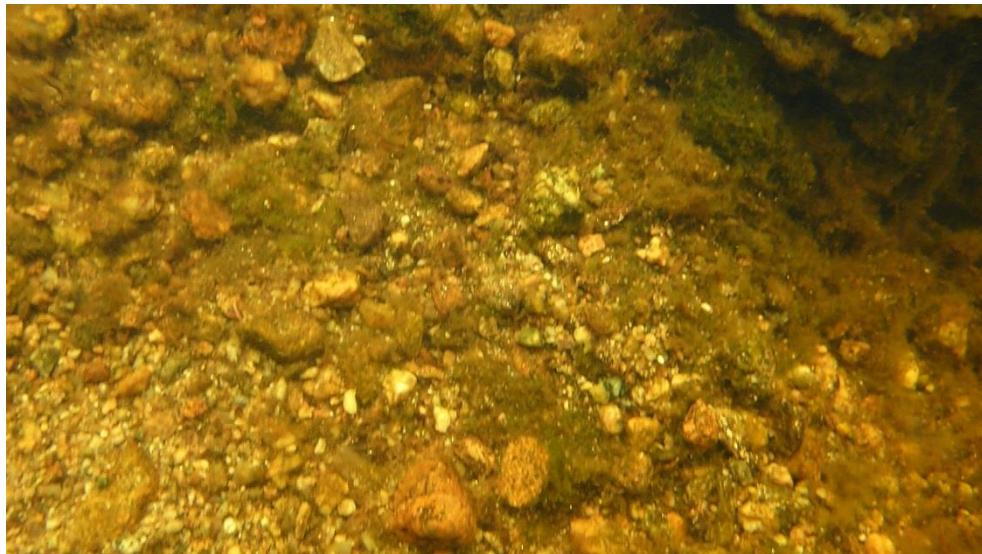
Photo 6. Cours d'eau R138, segment S06, vue du substrat de la frayère potentielle FP13

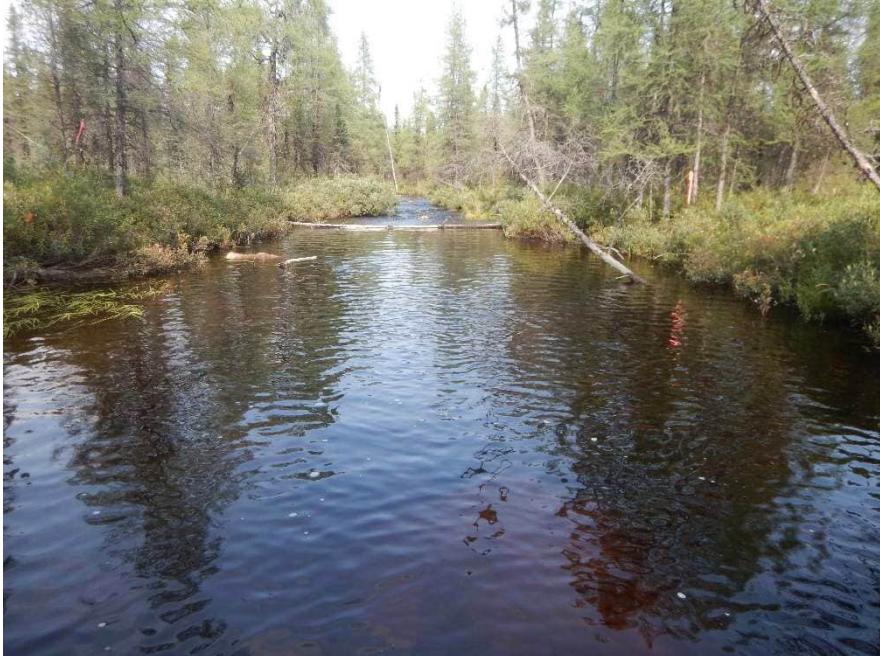
**Photo 1**

Point de jaugeage 1/T4 – Section du R138 au droit de la sonde S138_amont (25 août 2023)

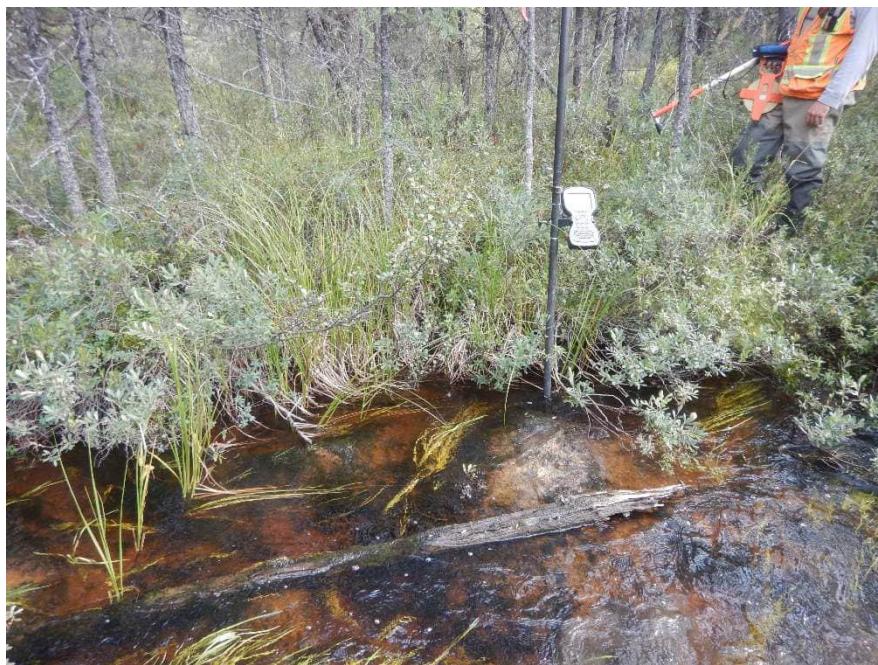
**Photo 2**

Point de jaugeage 2/ T3 – Sonde S138_aval (27 août 2023)

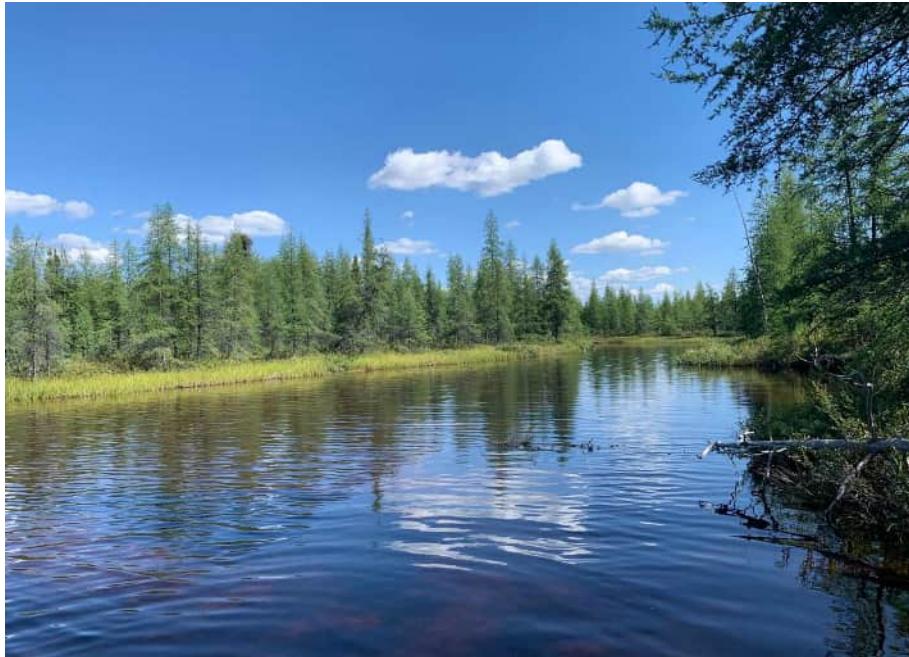
Photo 3	Point de jaugeage 3/T1 – sur le R138, proche de l'embouchure avec la rivière aux Pékans (25 août 2023)
----------------	--------------------------------------------------------------------------------------------------------

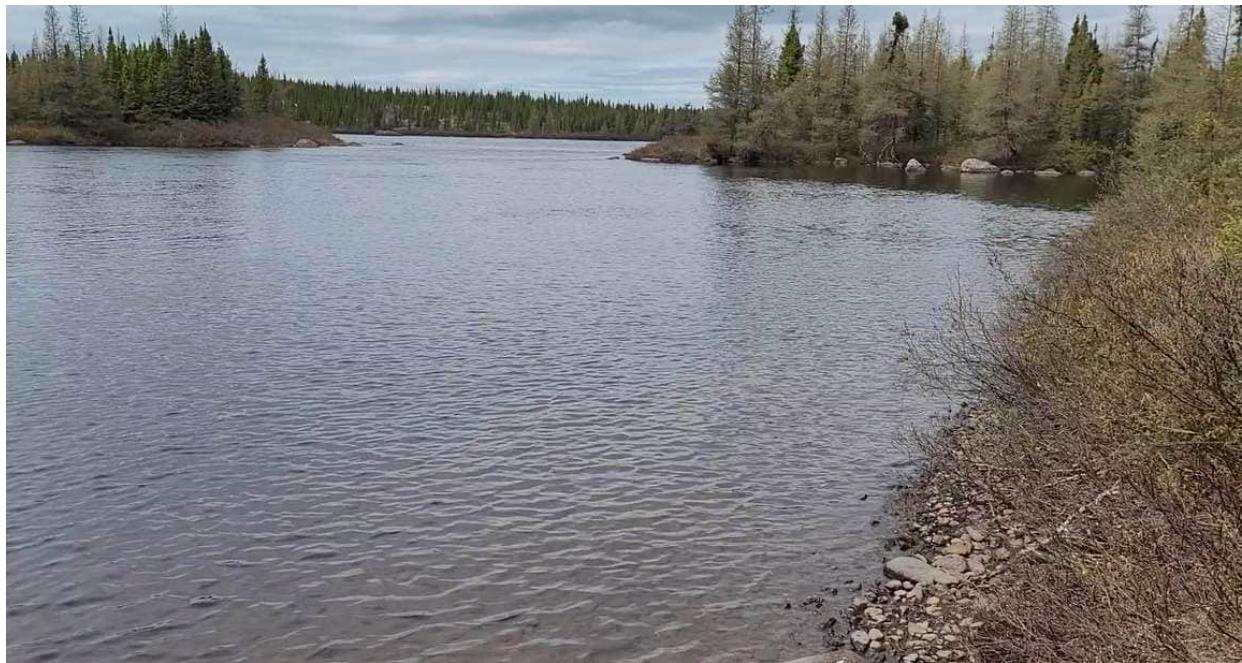
Photo 4	Point de jaugeage 4 – Sur la rivière aux Pékans, en aval de la confluence avec le R138, vue vers l'aval (1 juin 2023)
----------------	-----------------------------------------------------------------------------------------------------------------------

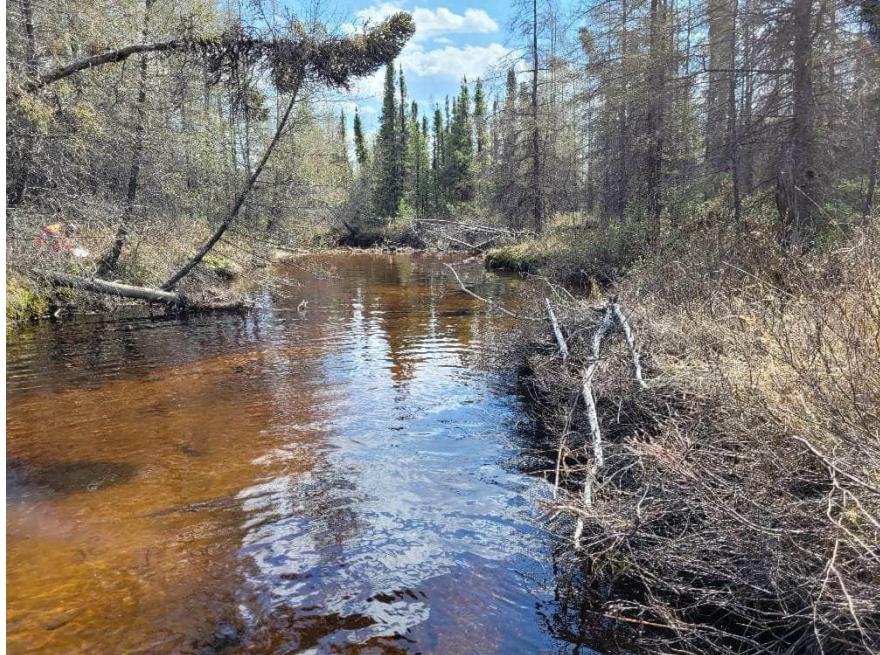
**Photo 5**

Point de jaugeage 5 – Sur le R130, en amont de la confluence avec le R138 (31 mai 2023)

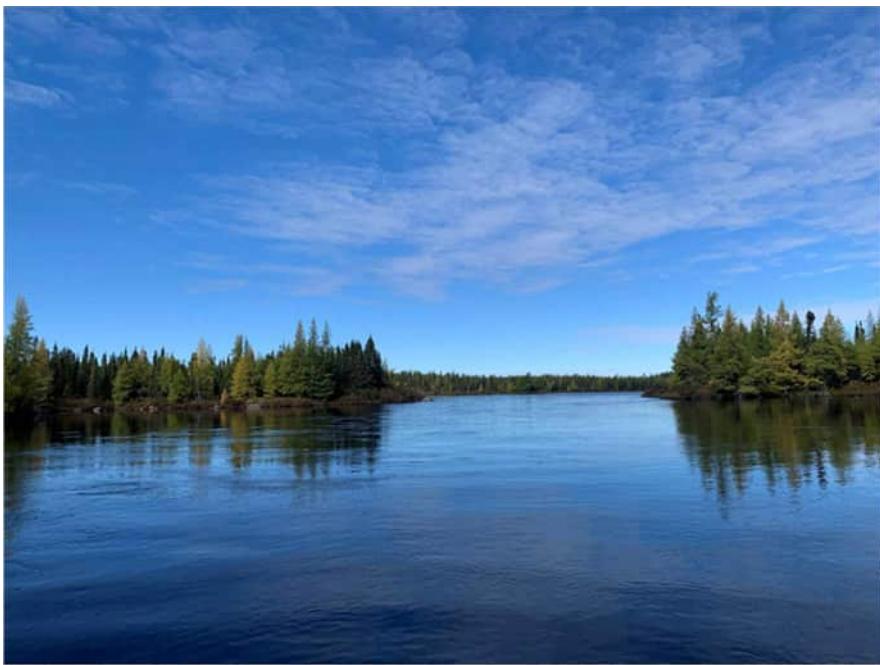
**Photo 6**

Point de jaugeage 6 – sur la rivière aux Pékans, en amont de la confluence avec le R138, vue vers l'amont (1 juin 2023)

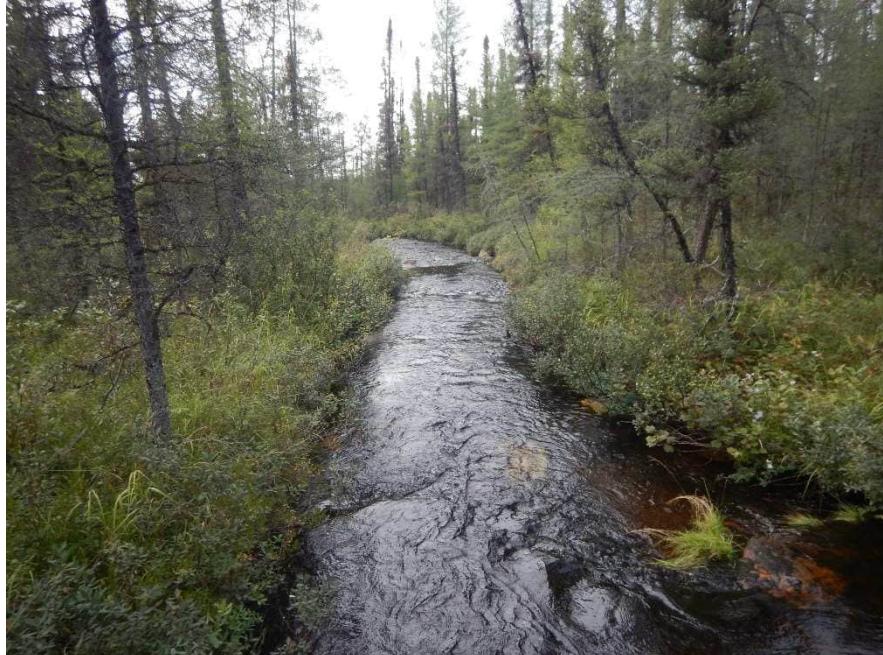
**Photo 9**

Tronçon 4 (26 août 2023)

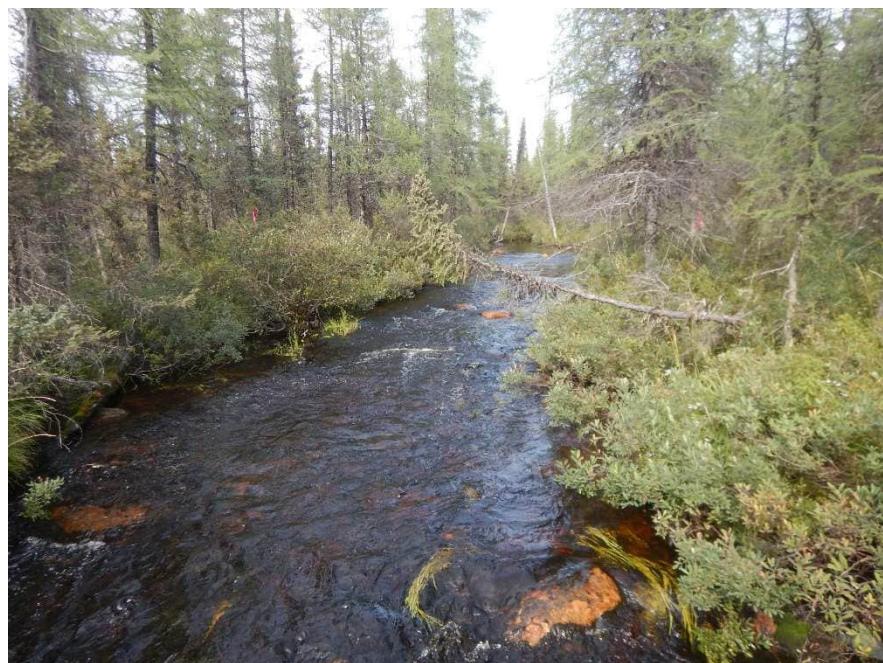
**Photo 10**

Tronçon 3 (26 août 2023)

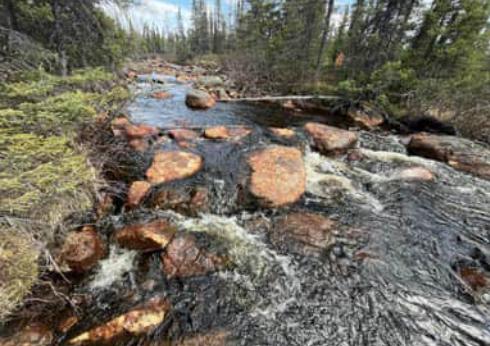
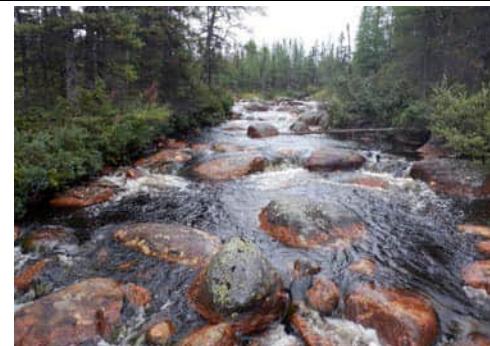
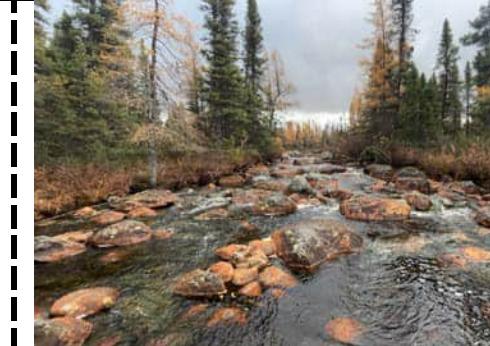
SEGMENT S03/S04

Période printanière		Période estivale		Période automnale	
Date: 30 mai 2023		Date: 25 août 2023		Date: 9 octobre 2023	
Caractéristiques du segment					
Profondeur (m)	0,24	Profondeur (m)	0,30	Profondeur (m)	0,29
Longueur (m)	40	Longueur (m)	40	Longueur (m)	40
Largeur d'écoulement (m)	8,6	Largeur d'écoulement (m)	8,7	Largeur d'écoulement (m)	7,7
Vitesse d'écoulement (m/s)	0,6	Vitesse d'écoulement (m/s)	0,4	Vitesse d'écoulement (m/s)	0,36
Substrat	Galet et cailloux	Substrat	Gros bloc, bloc et galet	Substrat	Gros bloc, bloc, et galet
Profondeur moyenne des fosses (m)	0,28	Profondeur moyenne des fosses (m)	0,43	Profondeur moyenne des fosses (m)	0,43
Franchissable par le poisson (Oui/Non)					
Oui		Oui		Oui

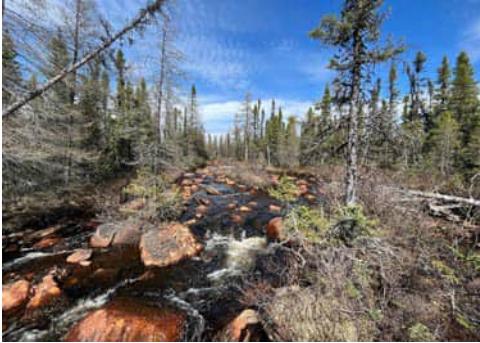
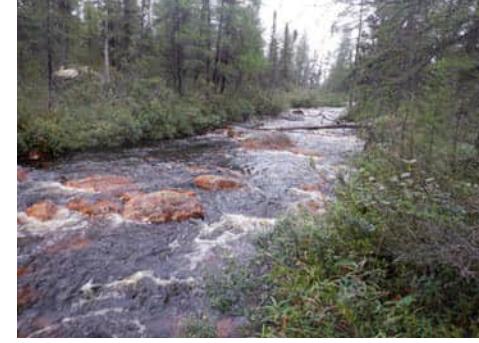
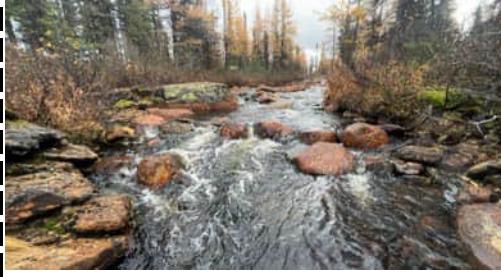
SEGMENT S06

Période printanière Date: 31 mai 2023	Période estivale Date: 26 août 2023	Période automnale Date: 9 octobre 2023
Caractéristiques du segment		
Profondeur (m) 0,50	Profondeur (m) 0,45	Profondeur (m) 0,30
Longueur (m) 62	Longueur (m) 62	Longueur (m) 62
Largeur d'écoulement (m) 8,4	Largeur d'écoulement (m) 8,2	Largeur d'écoulement (m) 7,7
Vitesse d'écoulement (m/s) 0,5	Vitesse d'écoulement (m/s) 0,55	Vitesse d'écoulement (m/s) n.d.
Substrat Gros bloc, bloc, galet, cailloux et gravier	Substrat Gros bloc, bloc, galet, cailloux et gravier	Substrat Gros bloc, bloc, galet, caillou ux et gravier
Profondeur moyenne des fosses (m) 0,32	Profondeur moyenne des fosses (m) 0,39	Profondeur moyenne des fosses (m) 0,39
Franchissable par le poisson (Oui/Non)		
Oui	Oui	Oui

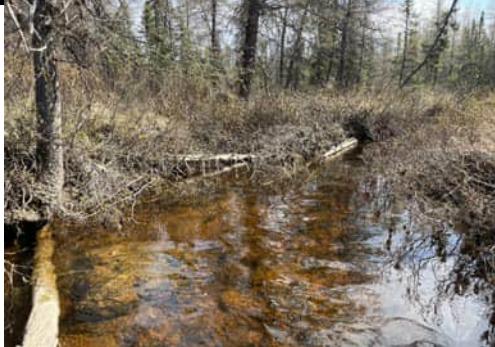
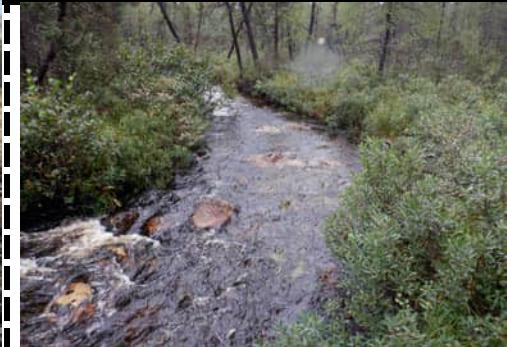
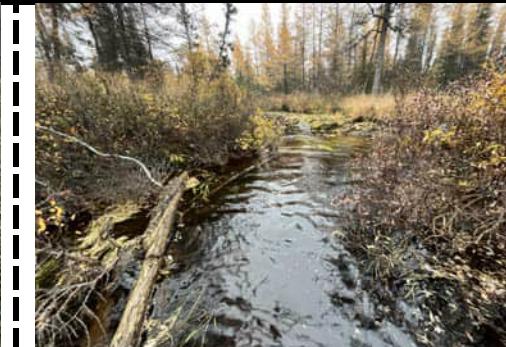
SEGMENT S16

Période printanière		Période estivale		Période automnale	
Date: 31 mai 2023		Date: 26 août 2023		Date: 7 octobre 2023	
Caractéristiques du segment					
Profondeur (m)	0,38	Profondeur (m)	0,16	Profondeur (m)	0,40
Longueur (m)	15	Longueur (m)	15	Longueur (m)	15
Largeur d'écoulement (m)	3,9	Largeur d'écoulement (m)	4,0	Largeur d'écoulement (m)	4,0
Vitesse d'écoulement (m/s)	0,09	Vitesse d'écoulement (m/s)	0,78	Vitesse d'écoulement (m/s)	0,1
Substrat	Bloc, galet, sable, argile	Substrat	Bloc, galet, sable, argile	Substrat	Bloc, galet, sable, argile
Profondeur moyenne des fosses (m)	0,28	Profondeur moyenne des fosses (m)	0,56	Profondeur moyenne des fosses (m)	0,56
Franchissable par le poisson (Oui/Non)					
Oui		Oui		Oui

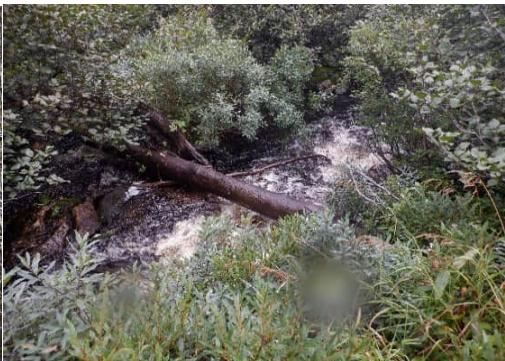
Période printanière (31 mai 2023)

Vue : aval
