# PROJET DE RECONSTRUCTION DU PONT DE L'ÎLE AUX TOURTES

## RAPPORT ANNUEL DE SUIVI ENVIRONNEMENTAL

### 3 (2025)

| Document No. | GNP - 180000 - ENV - RAA - 000009<br>Émetteur - SDP - Discipline - Type Doc - Numéro Unique | Rév: 00 |

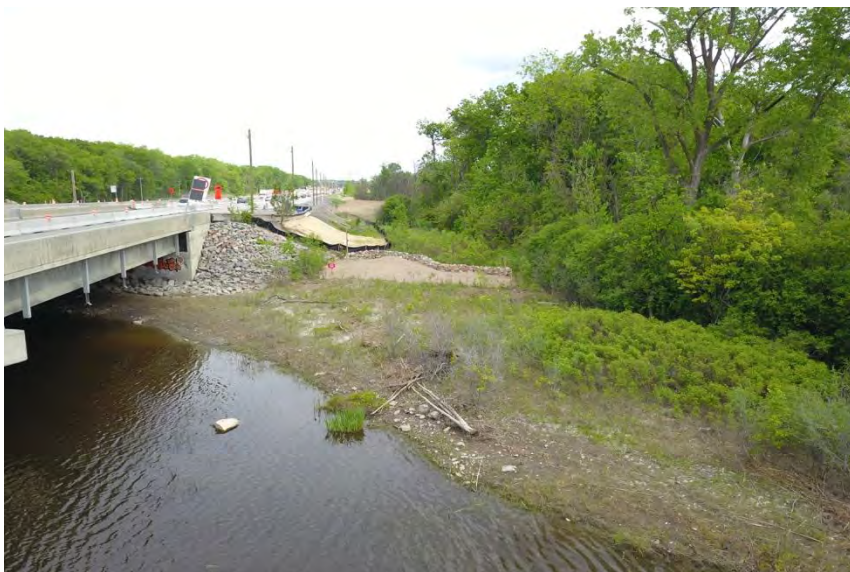
**Photo 9-** Roche émergente aménagée pour les tortues près du site de pont 5 à l'Île-aux-Tourtes

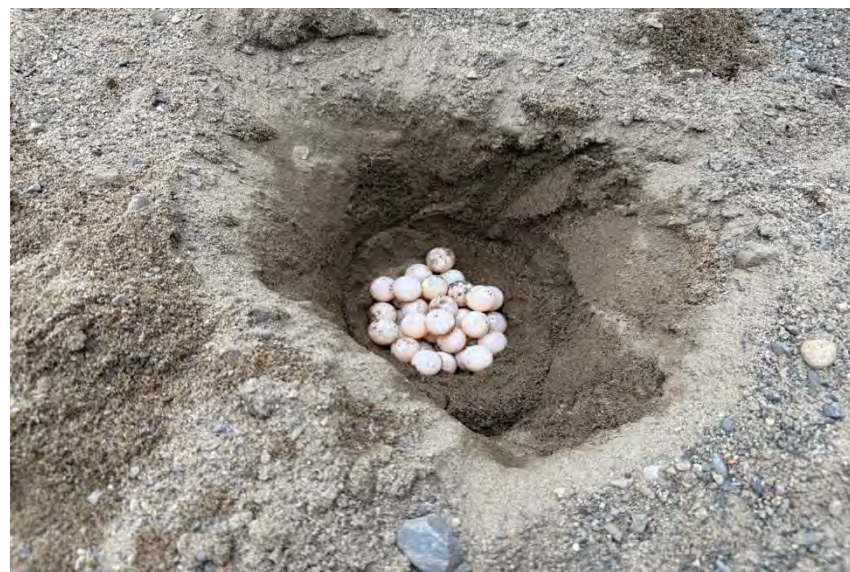
**Photo 11-** Nid relocalisé de tortue serpentine au site de pont 4 le 18 juin 2025

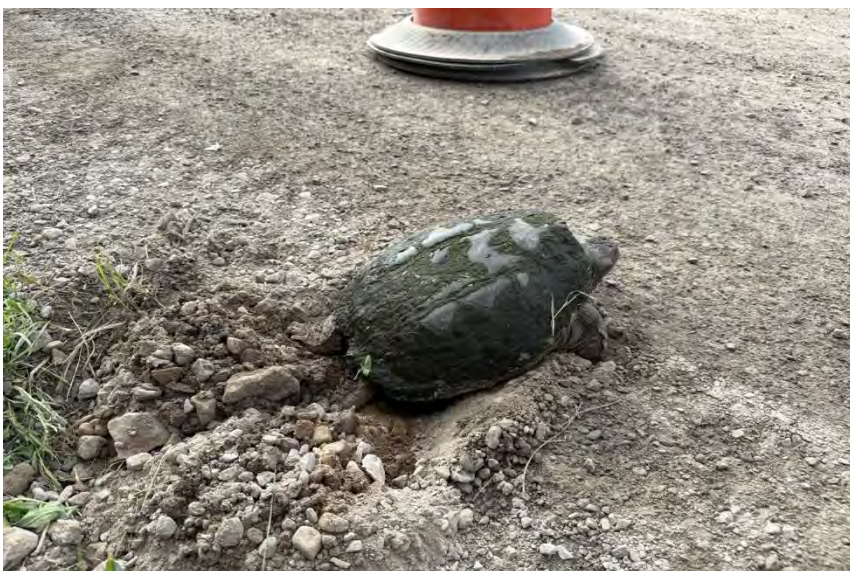
**Photo 10-** Nidification d'une tortue serpentine sur la rue de Breslay le 17 juin 2025

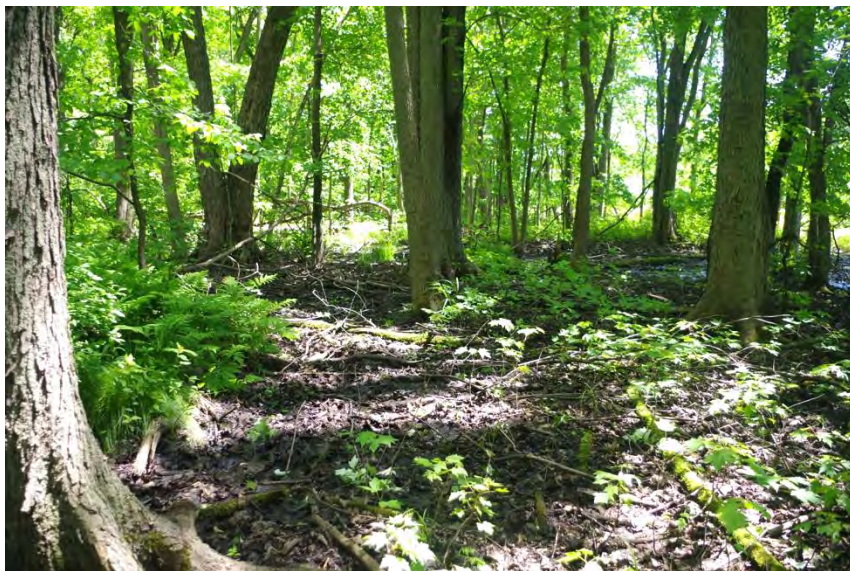
**Photo 1-** Milieu humide MH116 dans la forêt de Senneville le 30 mai 2024

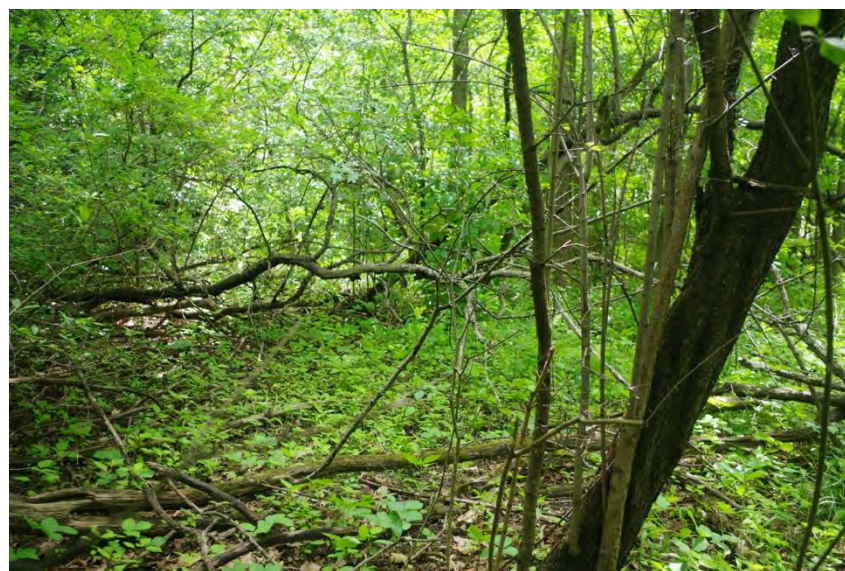
**Photo 3-** Milieu humide MH97 dans la forêt de Senneville le 31 mai 2024

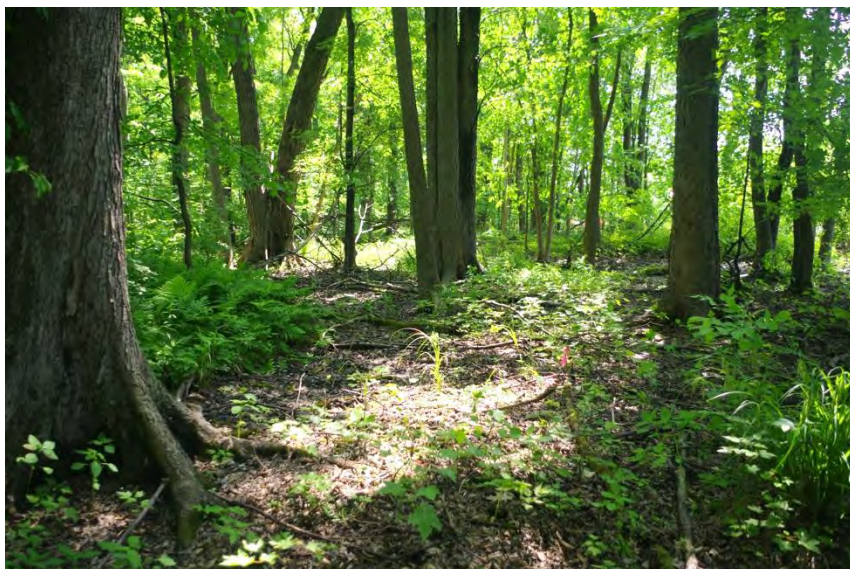
**Photo 2-** Milieu humide MH116 dans la forêt de Senneville le 16 juin 2025

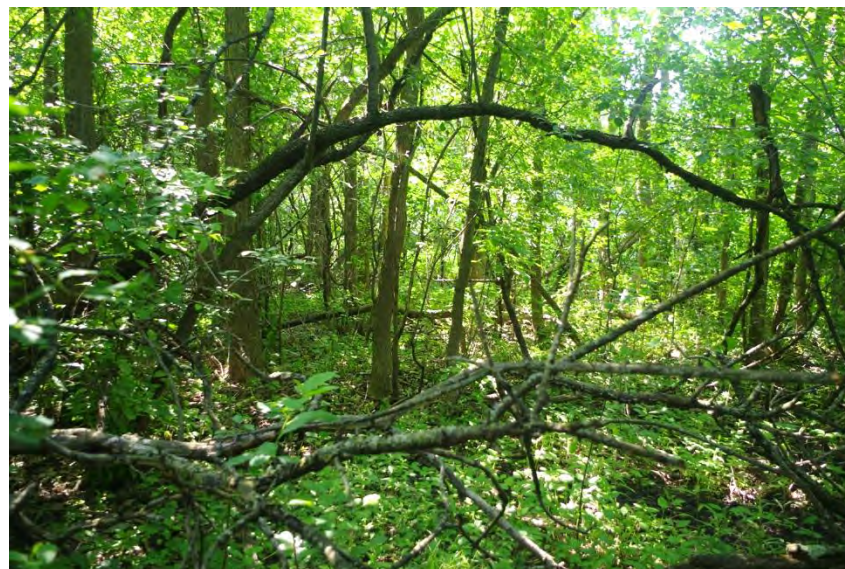
**Photo 4-** Milieu humide MH97 dans la forêt de Senneville le 16 juin 2025

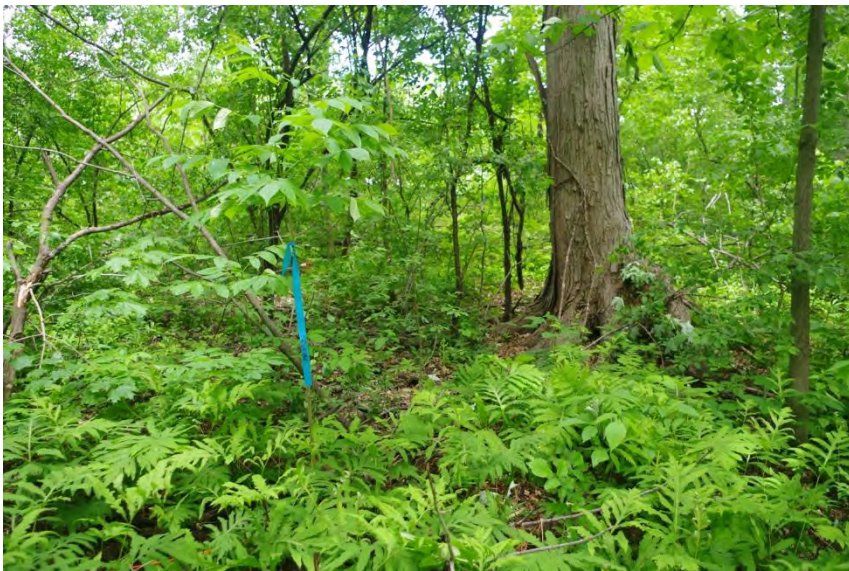
**Photo 9-** Milieu humide MH119 dans la forêt de Senneville le 28 mai 2024

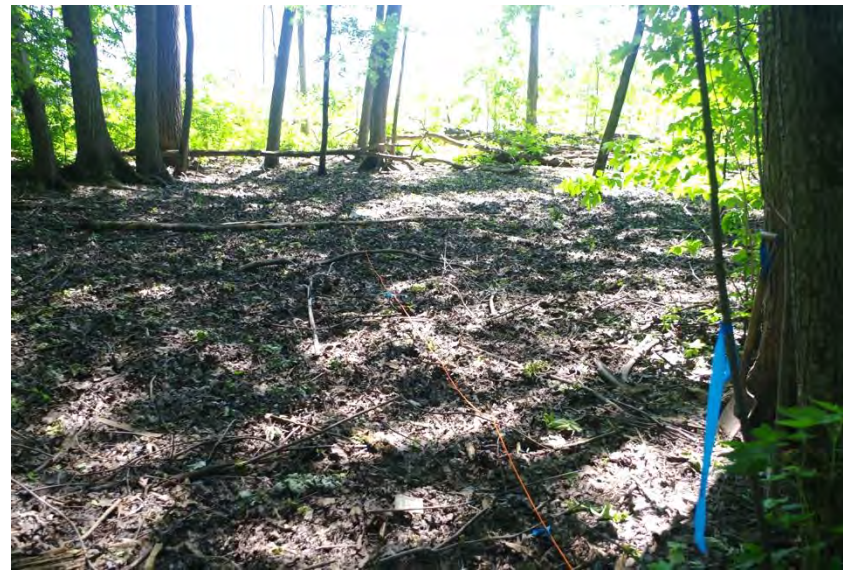
**Photo 11-** Milieu humide MH102 à l'Île-aux-Tourtes le 3 juin 2024

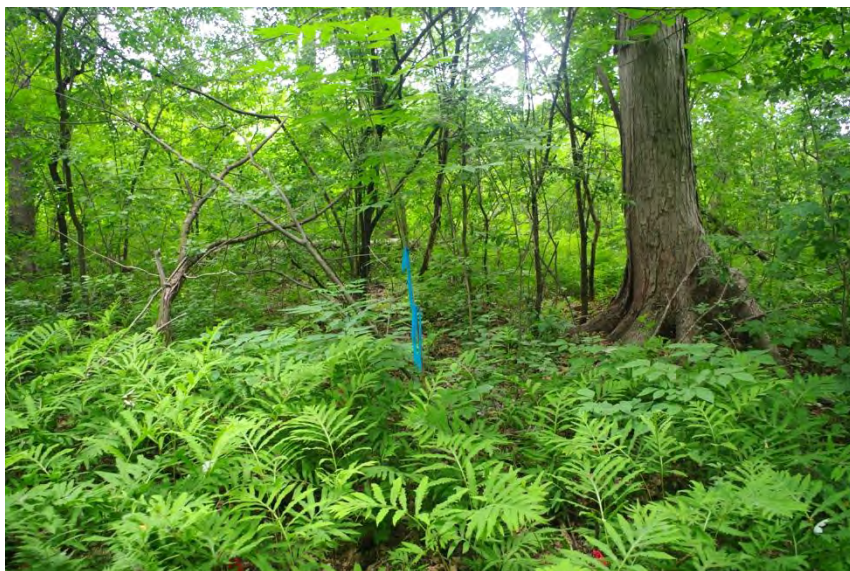
**Photo 10-** Milieu humide MH119 dans la forêt de Senneville le 19 juin 2025

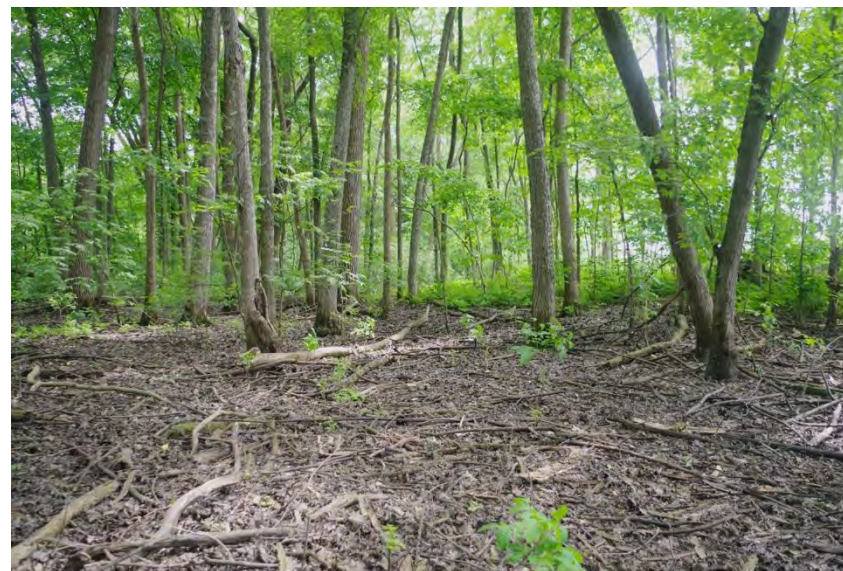
**Photo 12-** Milieu humide MH102 à l'Île-aux-Tourtes le 17 juin 2025
